**Ausführung durch:** **Onyx Rohr- und Kanal-Service GmbH**  
*- Ein Unternehmen von Veolia -*

**Auftraggeber:** **Svi Sondervermögen**

Einsatzort: Tonstr.16 - 47058 Duisburg

## Leitungsbericht

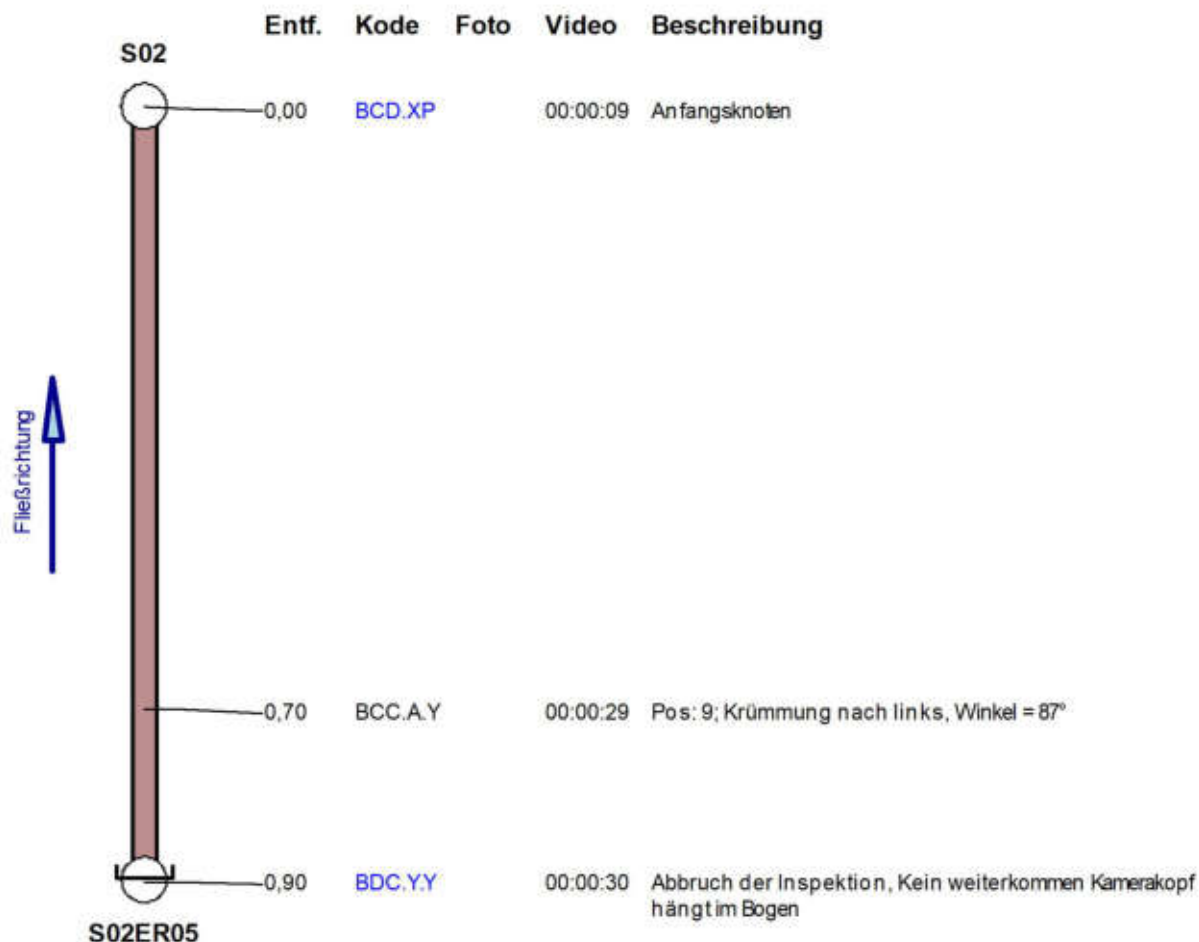
## Leitungsgrafik

Foto	Video	Entf./m	Zustand	V	Beschreibung
	00:00:09	0,00	BCD.XP		Anfangsknoten
	00:00:29	0,70	BCC.A.Y		Pos: 9; Krümmung nach links, Winkel = 87°
	00:00:30	0,90	BDC.Y.Y		Abbruch der Inspektion, Kein weiterkommen Kamerakopf hängt im Bogen
