Onyx Rohr- und Kanal-Service GmbH

Tonstr.16 - 47058 Duisburg

Leitungsbericht

Leitung **S02GA01**

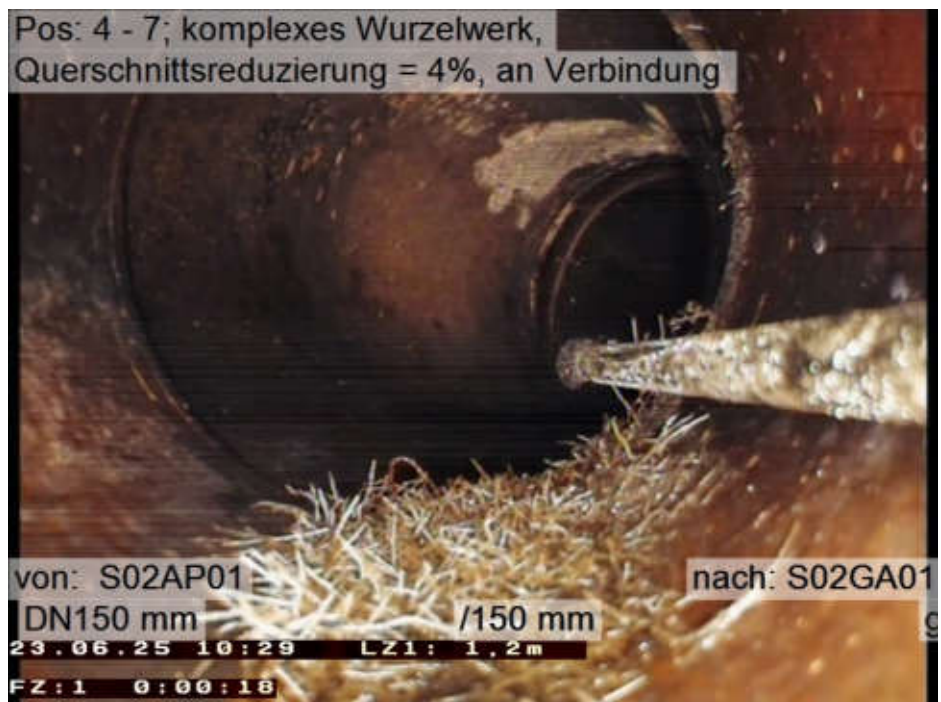
Foto	031
Video	00:00:18
Entf. gegen Fließr.	1,20 m
Zustand	BBA.C
Position	4 - 7
Datenträger	001

Pos: 4 - 7; komplexes Wurzelwerk,
 Querschnittsreduzierung = 4%, an
 Verbindung

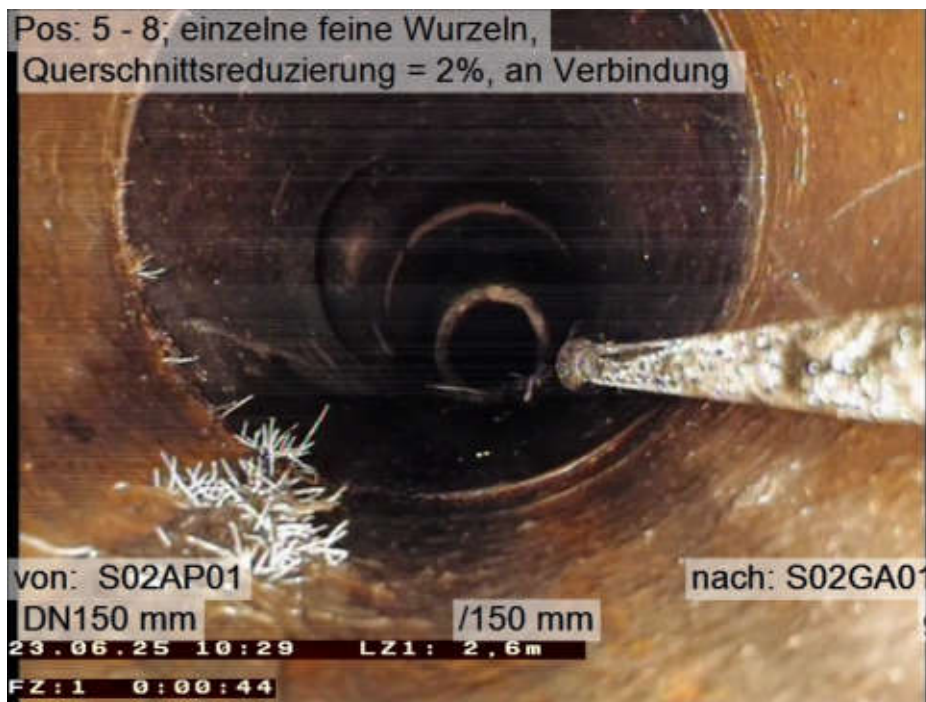
Foto	032
Video	00:00:44
Entf. gegen Fließr.	2,60 m
Zustand	BBA.B
Position	5 - 8
Datenträger	001

Pos: 5 - 8; einzelne feine Wurzeln,
 Querschnittsreduzierung = 2%, an
 Verbindung

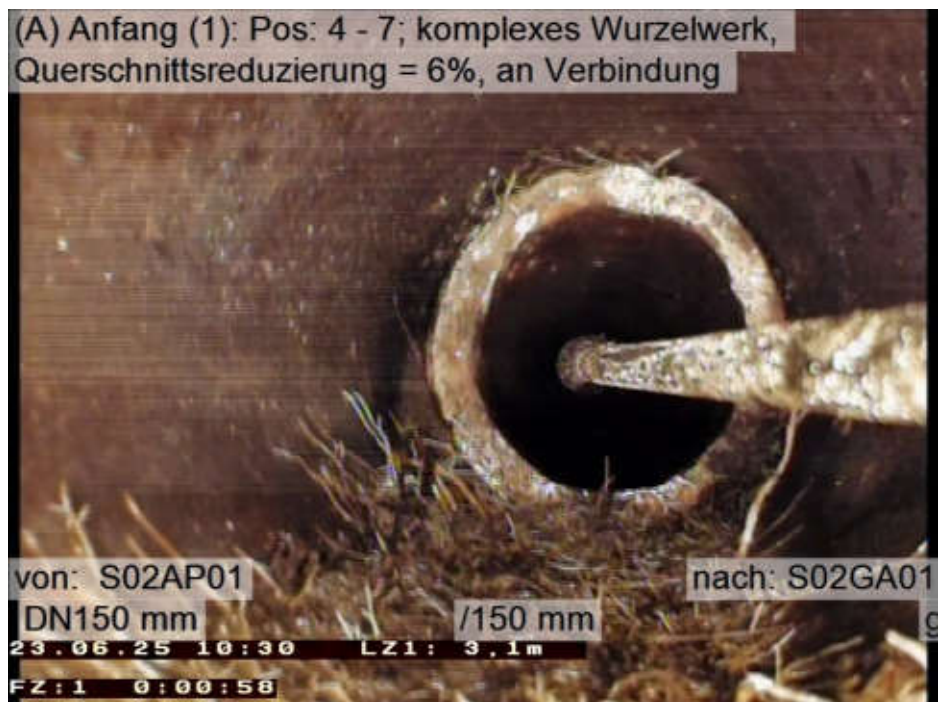
Foto	033
Video	00:00:58
Entf. gegen Fließr.	3,10 m
Zustand	BBA.C
Position	4 - 7
Datenträger	001

Anfang (1): Pos: 4 - 7; komplexes Wurzelwerk,
 Querschnittsreduzierung = 6%, an
 Verbindung

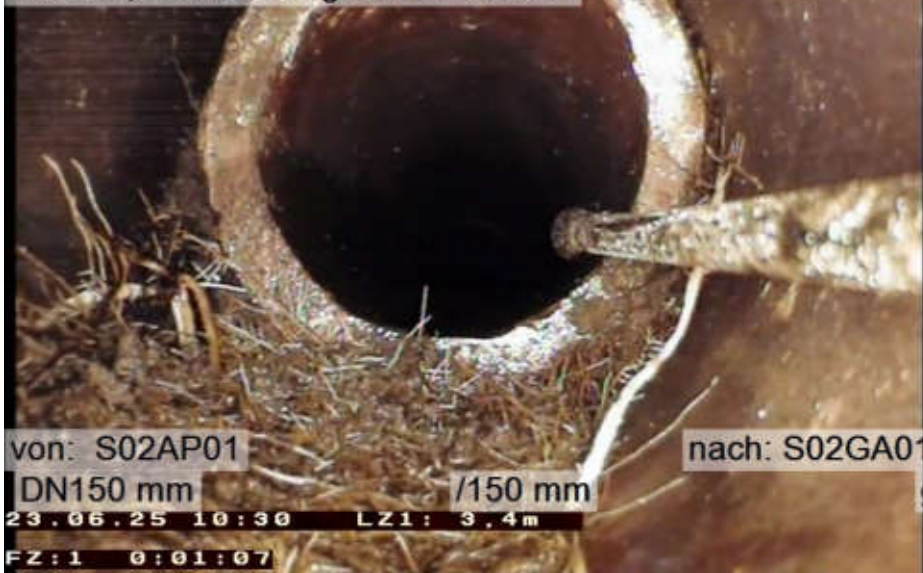
Foto **034**

Veränderte Grundlageninformation,
 Querschnitt, Nur
 Querschnittsveränderung, Höhe =
 100mm, Breite = 100mm,
 Reduzierung ohne Formteil

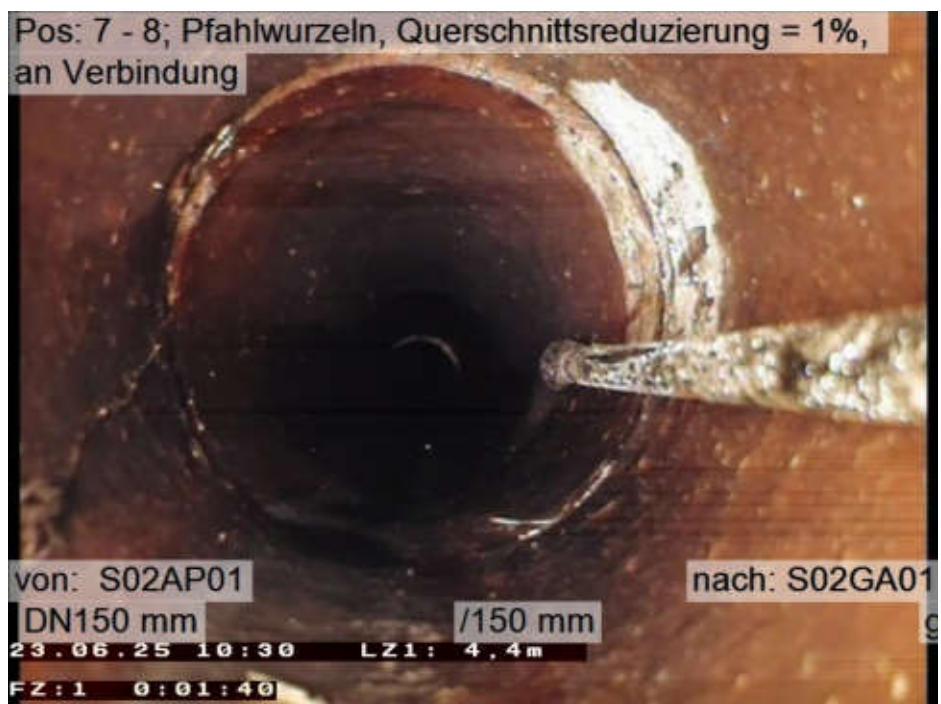
Foto	035
Video	00:01:40
Entf. gegen Fließr.	4,40 m
Zustand	BBA.A
Position	7 - 8
Datenträger	001

Pos: 7 - 8; Pfahlwurzeln,
 Querschnittsreduzierung = 1%, an
 Verbindung

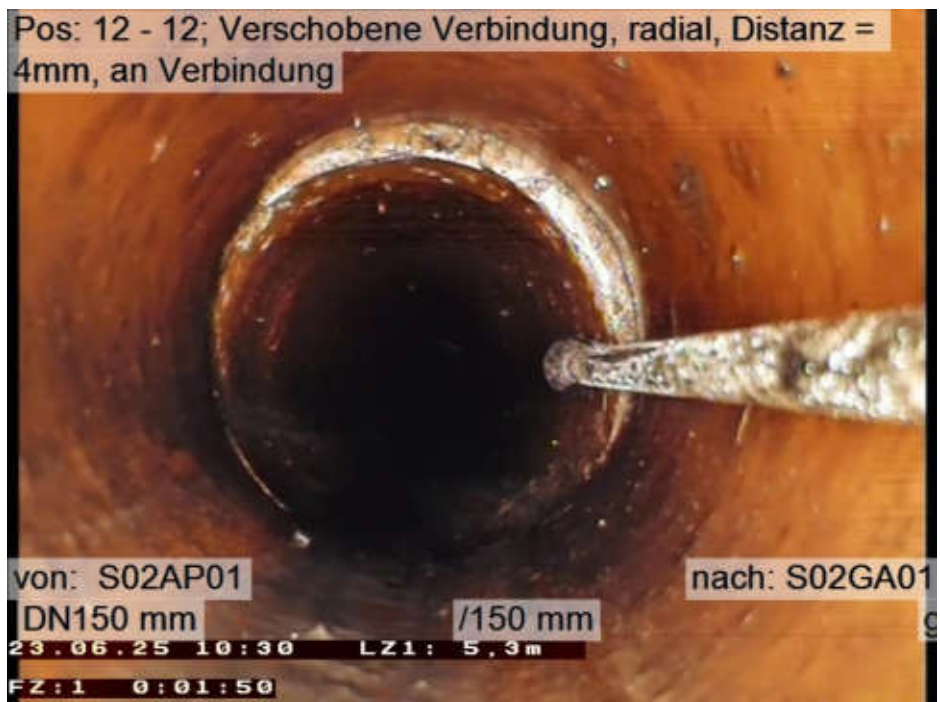
Pos: 12 - 12; Verschobene
Verbindung, radial, Distanz = 4mm,
an Verbindung

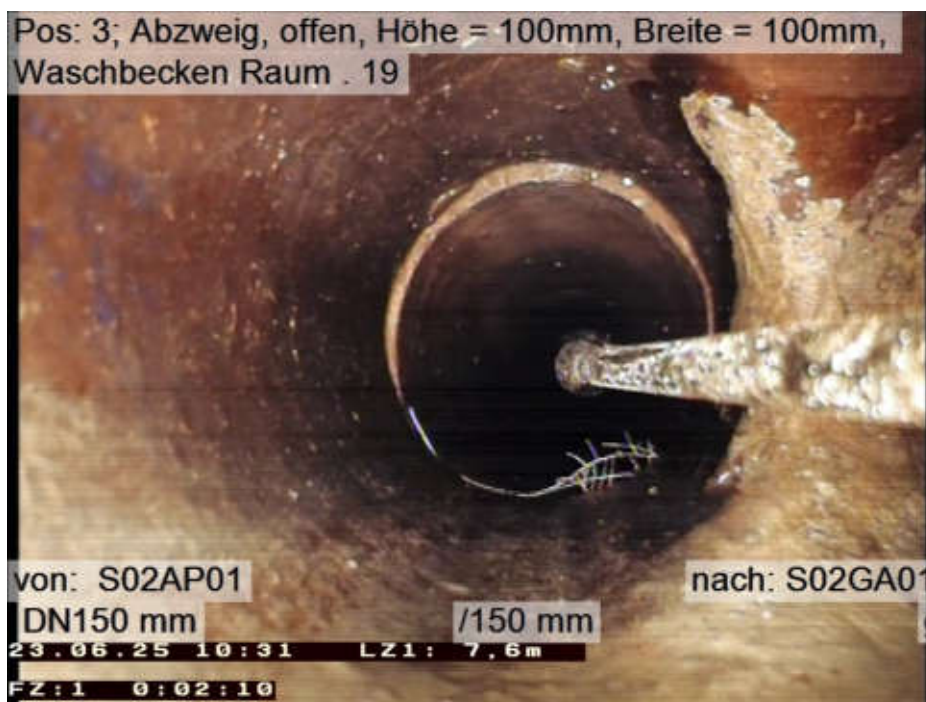
Foto	037
Video	00:02:10
Entf. gegen Fließr.	7,60 m
Zustand	BCA.A.A
Position	3
Datenträger	001

Pos: 3; Abzweig, offen, Höhe =
100mm, Breite = 100mm,
Waschbecken Raum . 19

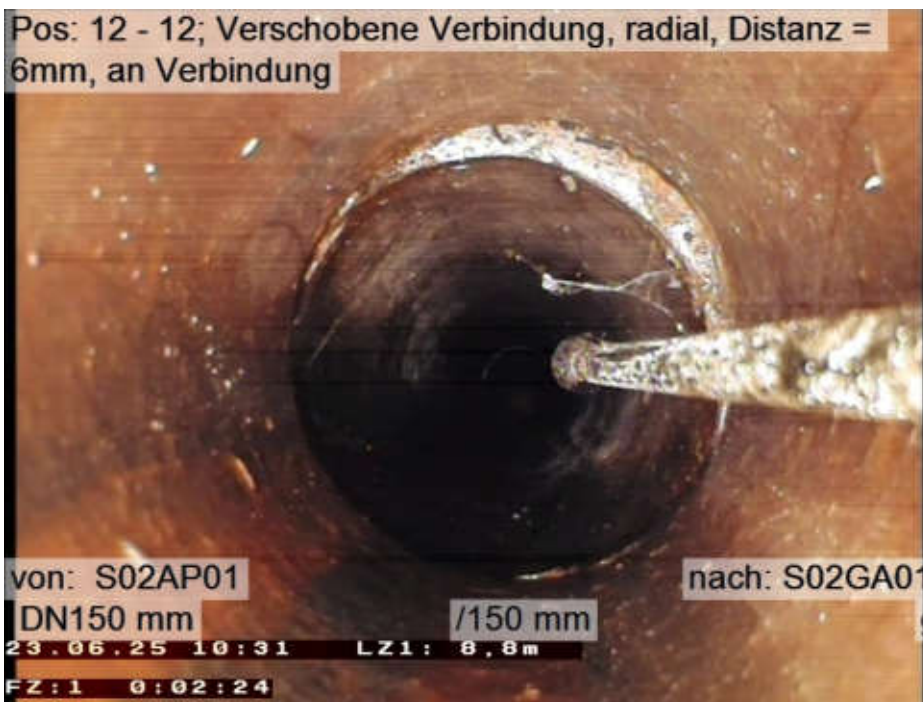
Foto	038
Video	00:02:24
Entf. gegen Fließr.	8,80 m
Zustand	BAJ.B
Position	12 - 12
Datenträger	001

Pos: 12 - 12; Verschobene
Verbindung, radial, Distanz = 6mm,
an Verbindung

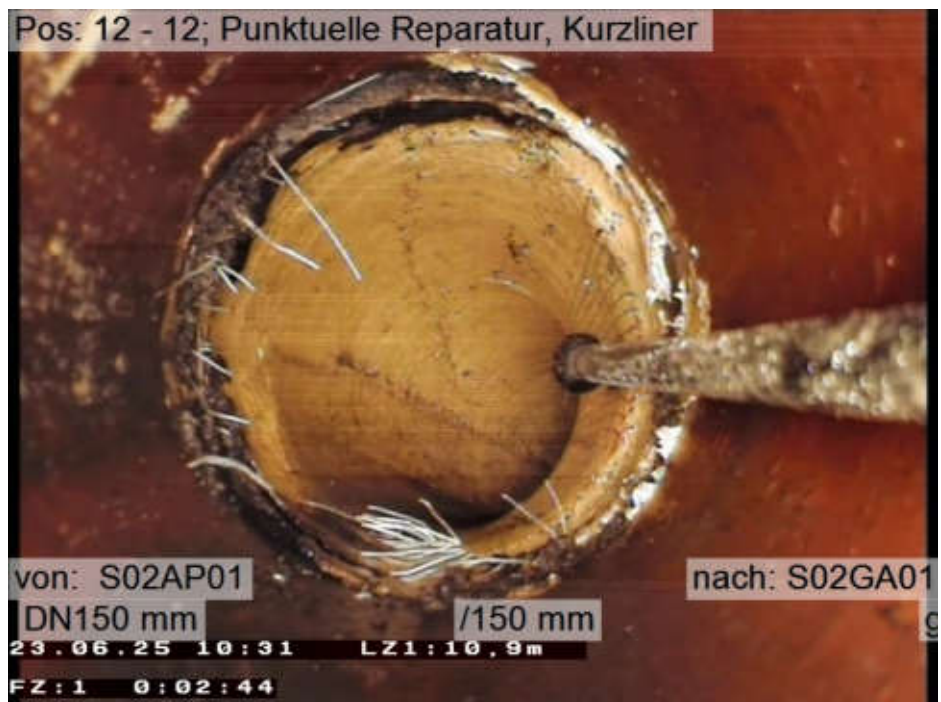
Foto	039
Video	00:02:44
Entf. gegen Fließr.	10,90 m
Zustand	BCB.Z
Position	12 - 12
Datenträger	001

Anfang (2): Pos: 12 - 12; Punktuelle Reparatur, an Verbindung, Kurzliner

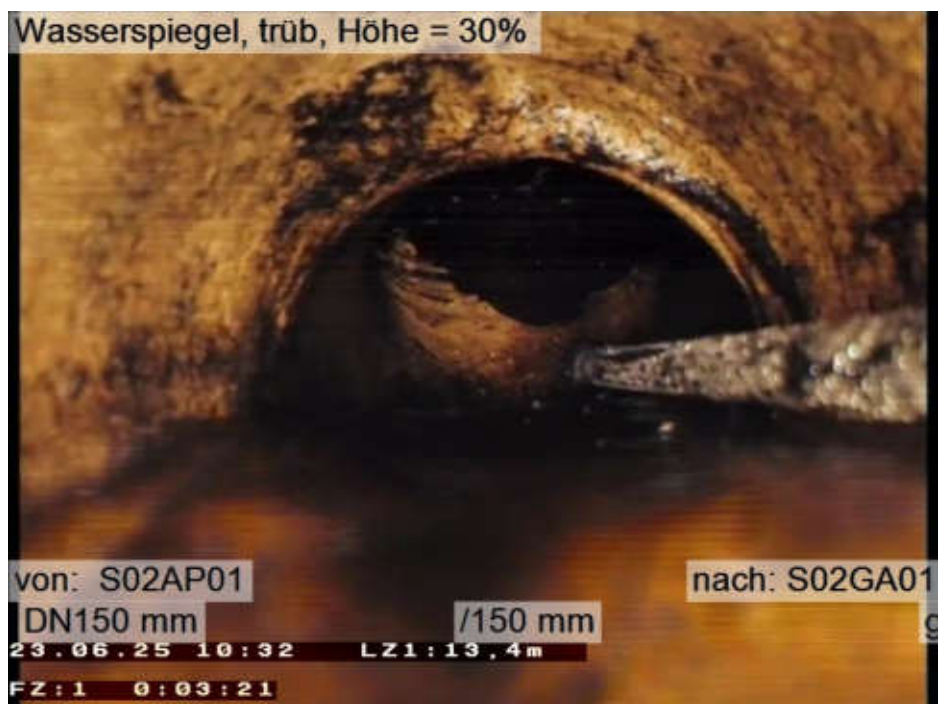
Foto	040
Video	00:03:20
Entf. gegen Fließr.	13,20 m
Zustand	BDD.C
Position	
Datenträger	001

Wasserspiegel, trüb, Höhe = 30%
