Ausführung durch: **Onyx Rohr- und Kanal-Service GmbH**
- Ein Unternehmen von Veolia -

Auftraggeber: **Svi Sondervermögen**

Einsatzort: Tonstr.16 - 47058 Duisburg

Leitung **S02GA02**

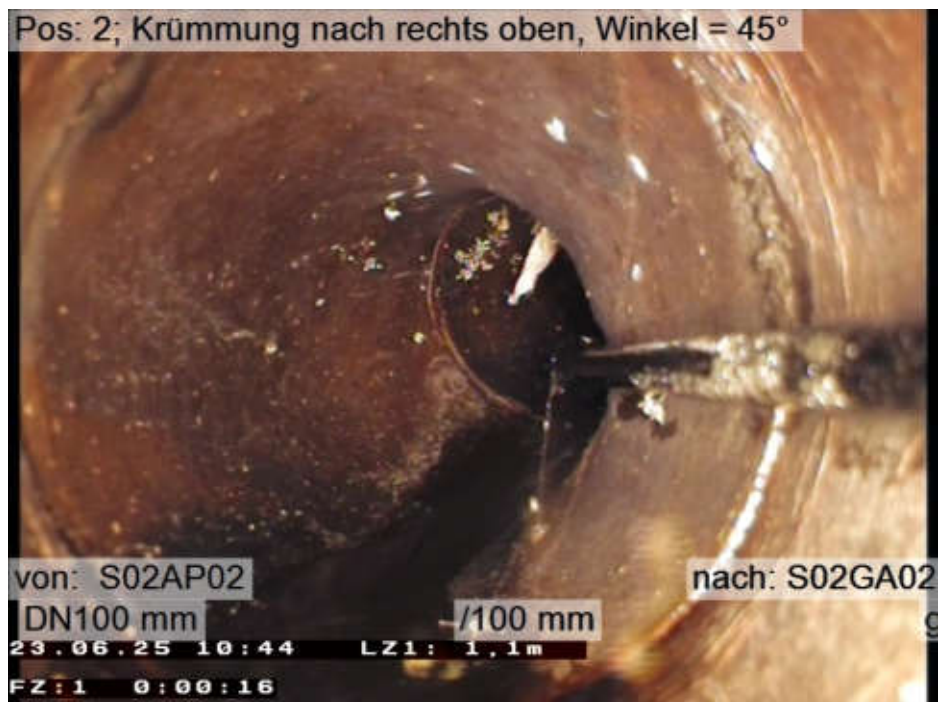
Foto	041
Video	00:00:15
Entf. gegen Fließr.	1,10 m
Zustand	BCC.B.A
Position	2
Datenträger	001

Pos: 2; Krümmung nach rechts
oben, Winkel = 45°

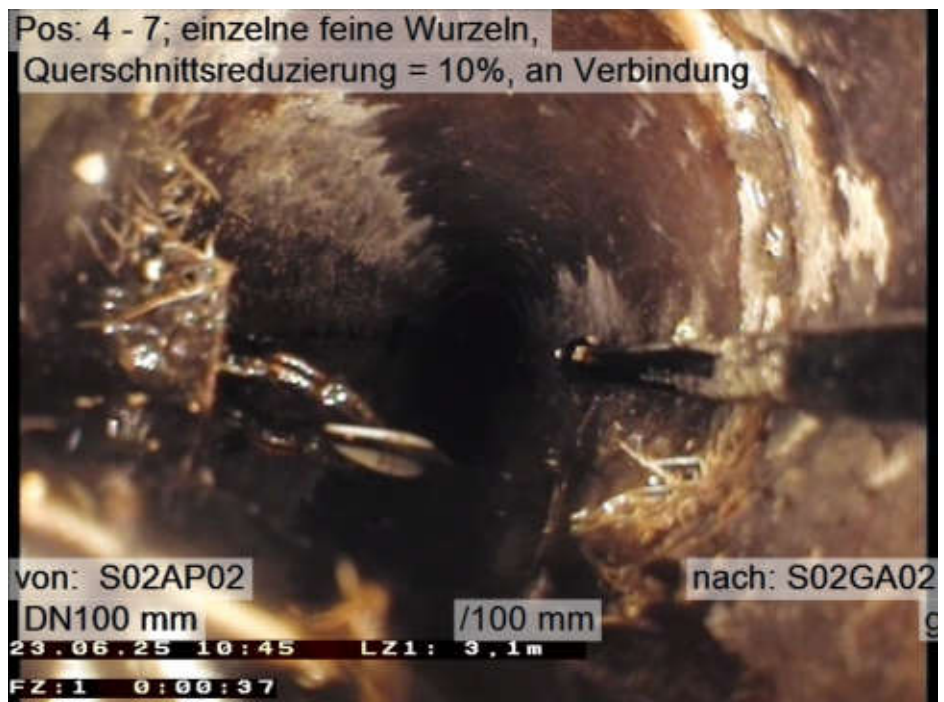
Foto	042
Video	00:00:37
Entf. gegen Fließr.	3,10 m
Zustand	BBA.B
Position	4 - 7
Datenträger	001

Pos: 4 - 7; einzelne feine Wurzeln,
 Querschnittsreduzierung = 10%, an
 Verbindung

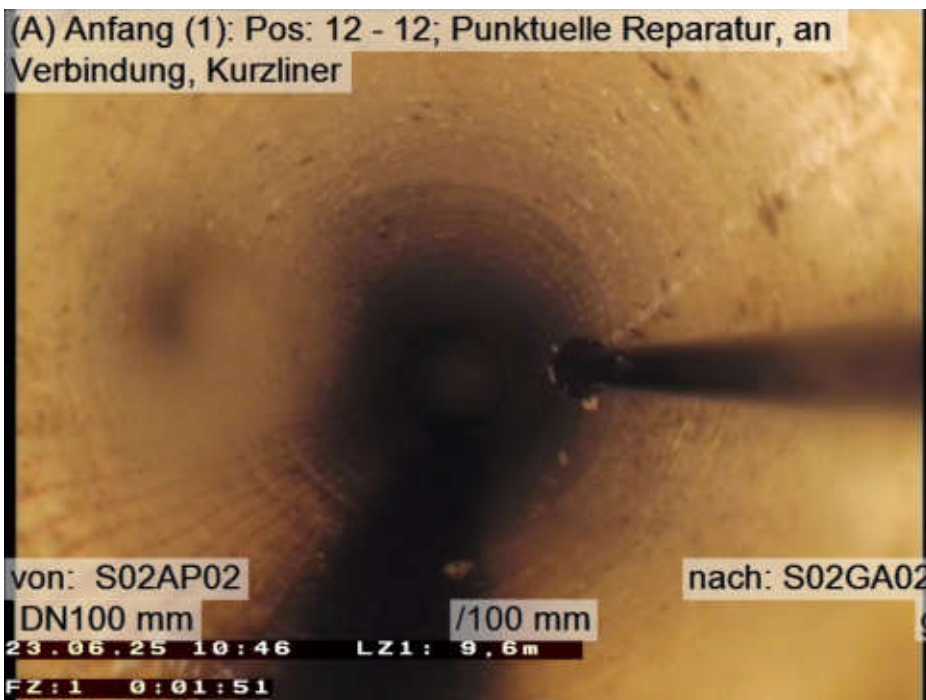
Foto **043**

Anfang (1): Pos: 12 - 12; Punktuelle Reparatur, an Verbindung, Kurzliner

Video 00:01:52
Entf. gegen Fließr. 9,60 m
Zustand BCB.Z
Position 12 - 12
Datenträger 001
