Ausführung durch: **Onyx Rohr- und Kanal-Service GmbH**
- Ein Unternehmen von Veolia -

Auftraggeber: **Svi Sondervermögen**

Einsatzort: Tonstr.16 - 47058 Duisburg

Leitung S02SE03

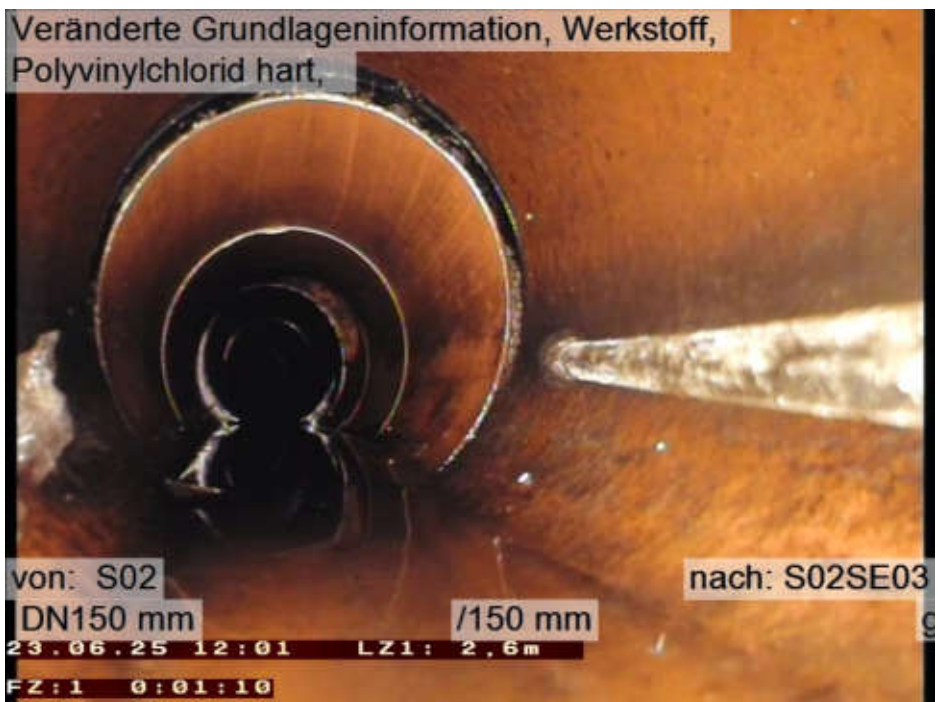
Foto	054
Video	00:01:10
Entf. gegen Fließr.	2,60 m
Zustand	AED.PVCU
Position	
Datenträger	001

Veränderte Grundlageninformation,
Werkstoff, Polyvinylchlorid hart,

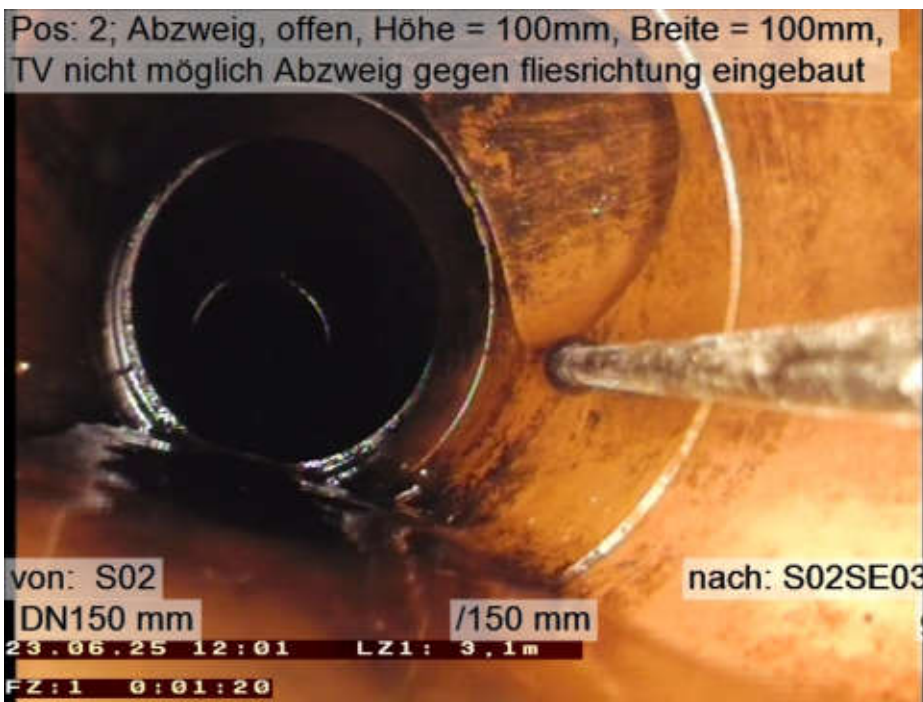
Foto	055
Video	00:01:19
Entf. gegen Fließr.	3,10 m
Zustand	BCA.A.A
Position	2
Datenträger	001

Pos: 2; Abzweig, offen, Höhe = 100mm, Breite = 100mm, TV nicht möglich Abzweig gegen fließrichtung eingebaut

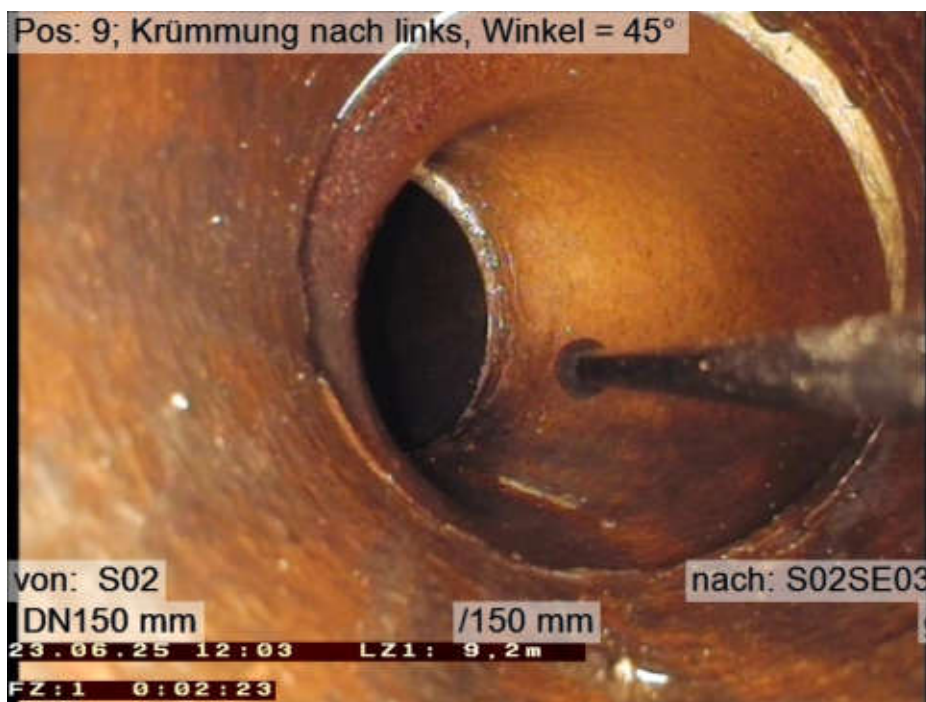
Foto	056
Video	00:02:23
Entf. gegen Fließr.	9,20 m
Zustand	BCC.A.Y
Position	9
Datenträger	001

Pos: 9; Krümmung nach links,
Winkel = 45°

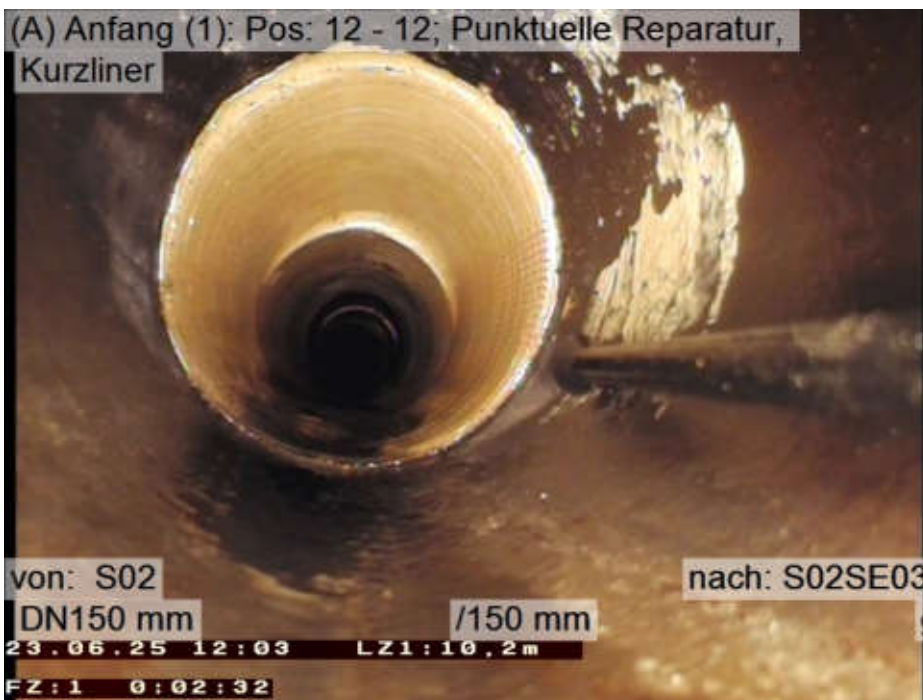
Foto	057
Video	00:02:32
Entf. gegen Fließr.	10,20 m
Zustand	BCB.Z
Position	12 - 12
Datenträger	001

Anfang (1): Pos: 12 - 12; Punktuelle
Reparatur, Kurzliner
