Ausführung durch: **Onyx Rohr- und Kanal-Service GmbH**
- Ein Unternehmen von Veolia -

Auftragsnummer: 150632

Einsatzort: Tonstr.16 - 47058 Duisburg

Leitung **S03ER02**
Oberer Punkt S03ER02
Unterer Punkt S03
Schacht S03

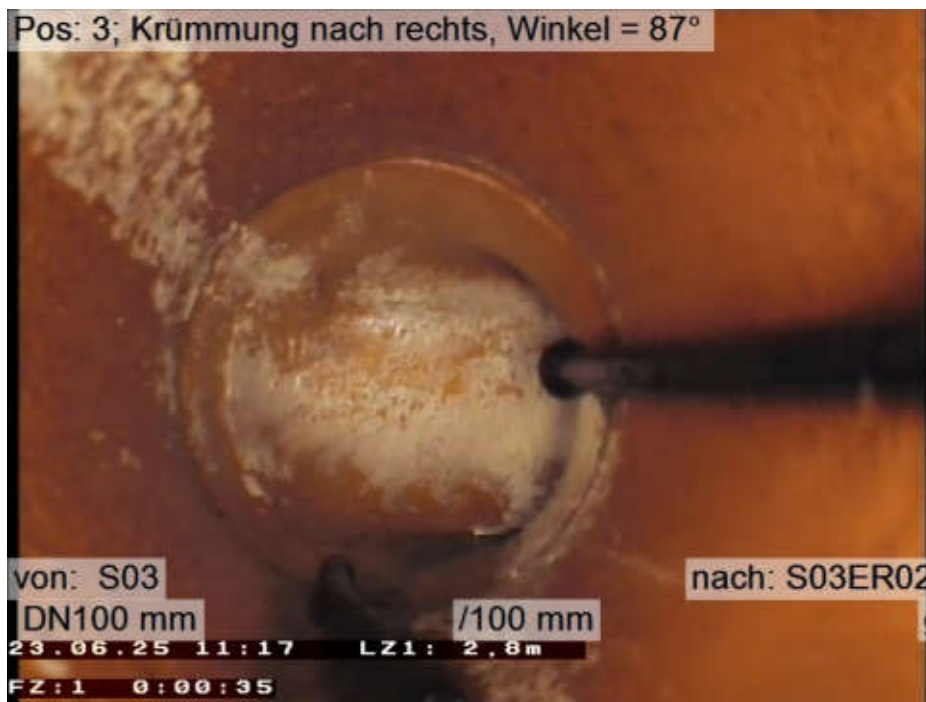
Foto	049
Video	00:00:35
Entf. gegen Fließr.	2,80 m
Zustand	BCC.B.Y
Position	3
Datenträger	001

Pos: 3; Krümmung nach rechts,
Winkel = 87°

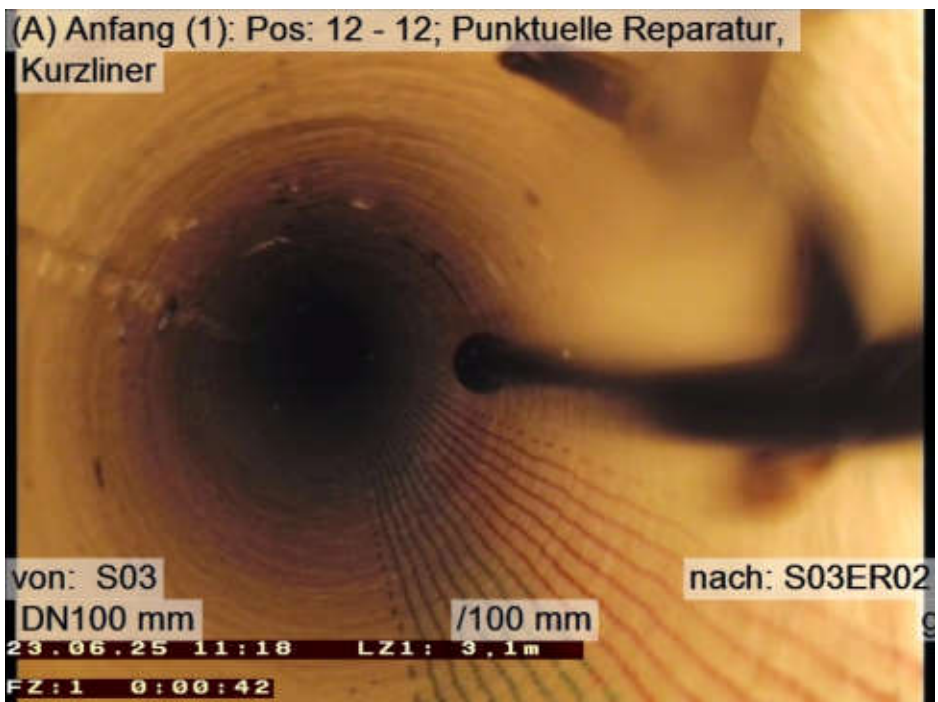
Foto	050
Video	00:00:42
Entf. gegen Fließr.	3,10 m
Zustand	BCB.Z
Position	12 - 12
Datenträger	001

Anfang (1): Pos: 12 - 12; Punktuelle Reparatur, Kurzliner
