## GUTACHTEN

13.01.2023

**Gebäudeschadstofferberhebung – Nachuntersuchung auf PCB  
GGs Tonstraße, Tonstraße 16, 47058 Duisburg  
Maßnahme GS-W-5-010, Schulgebäude – 1.OG Lehrer-WCs / Flur**

**Immobilien-Management Duisburg  
Am Burgacker 3  
47049 Duisburg**

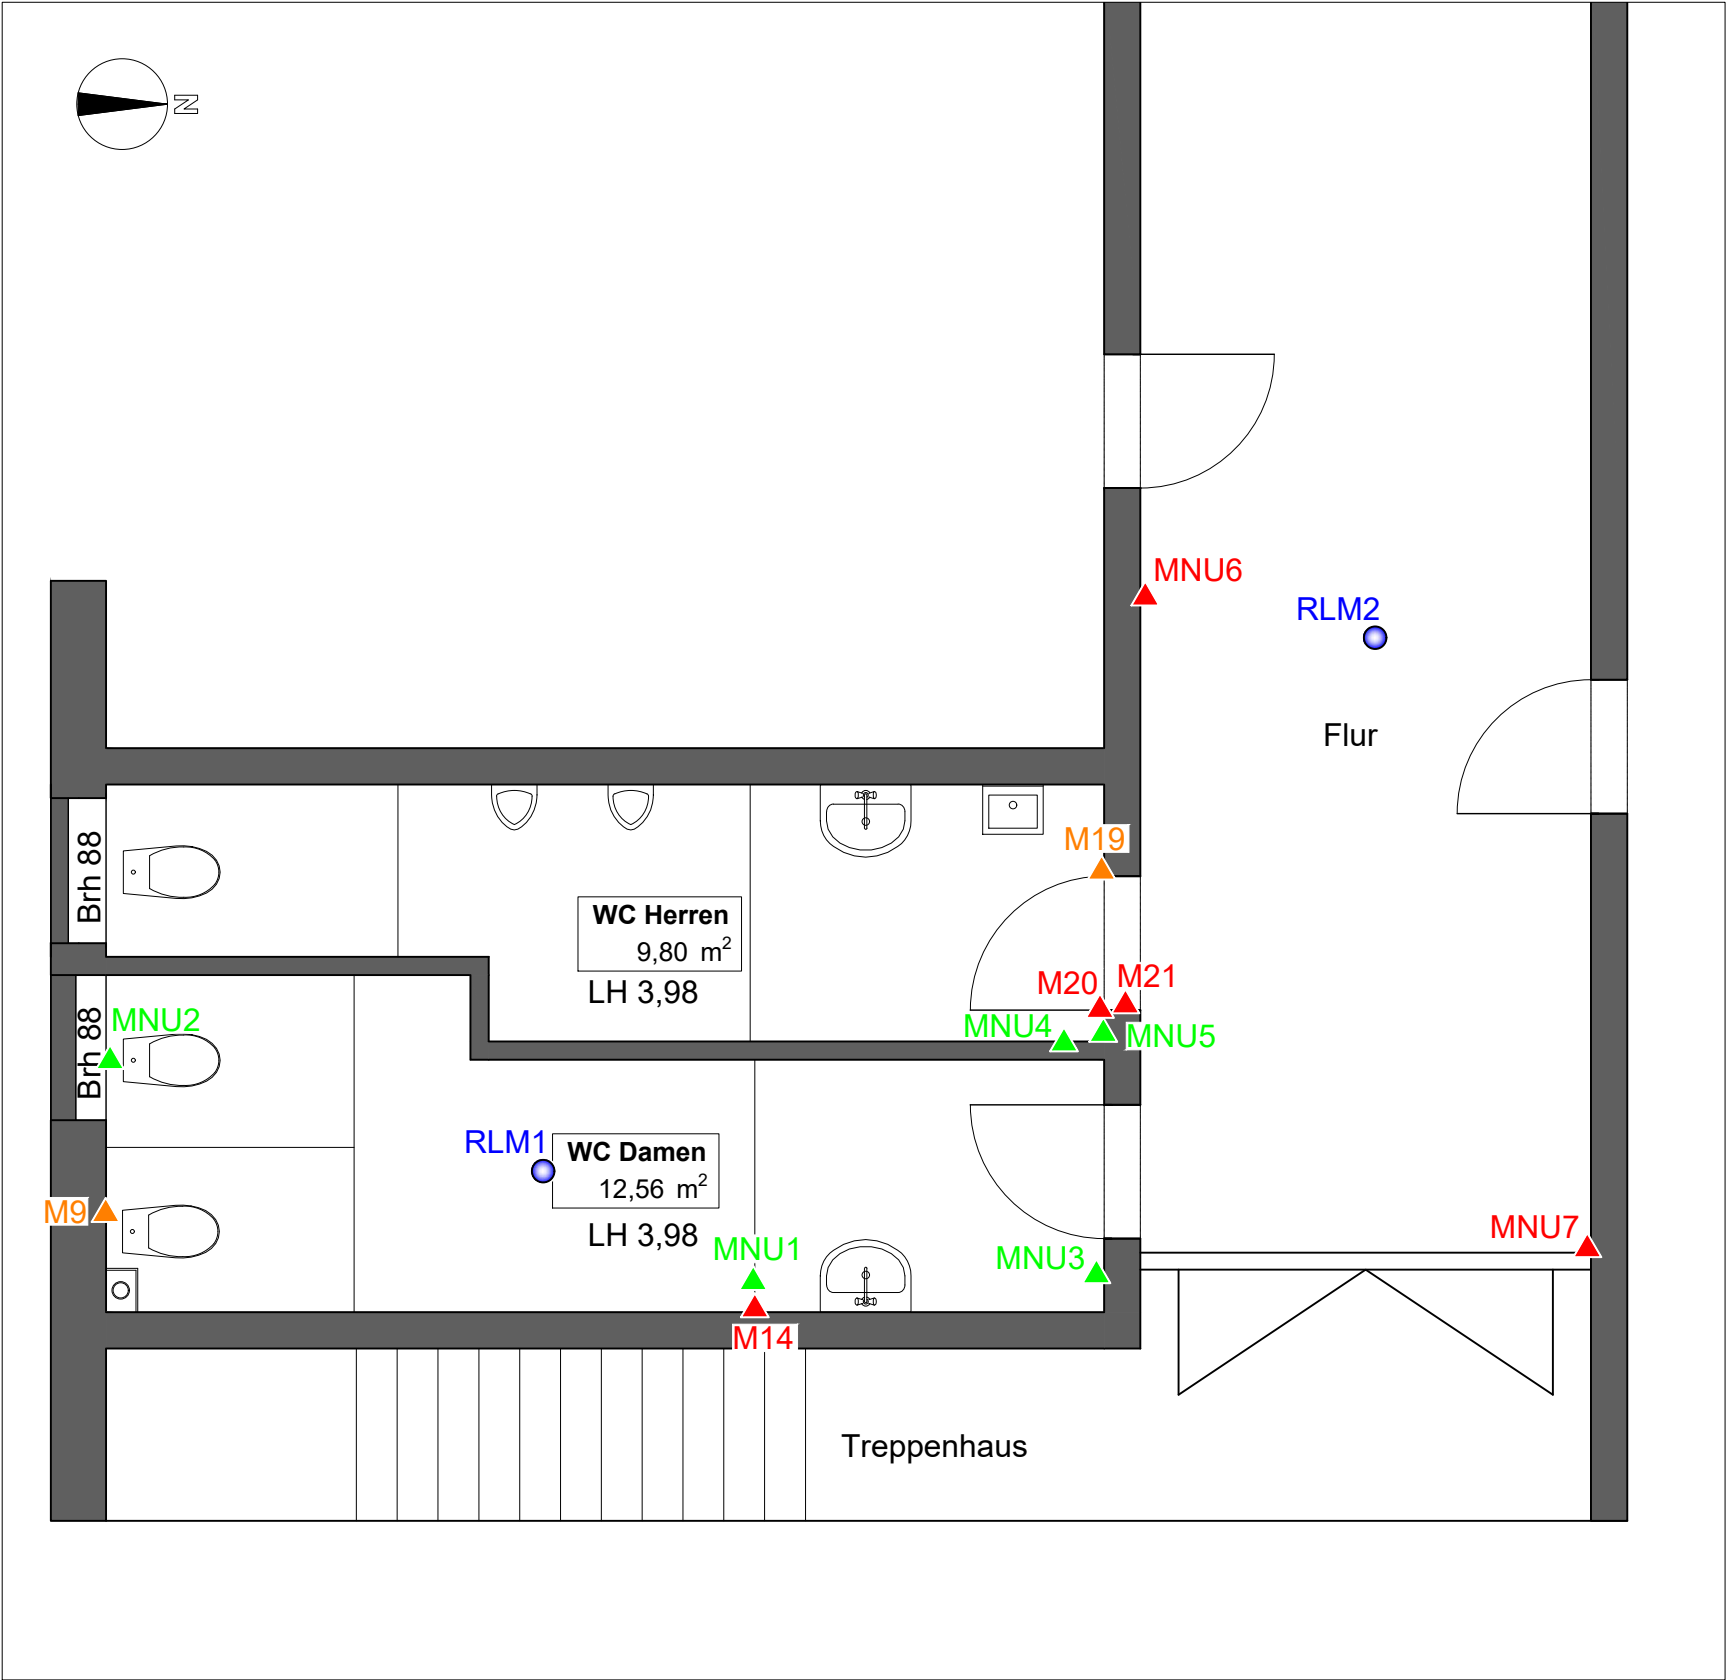
### **Lageplan Probenahmestellen**

- MNU1 Materialprobe aus Nachuntersuchung Einzelprobenahmestelle mit unauffälligem / negativem Ergebniss
- MNU6 Materialprobe aus Nachuntersuchung Einzelprobenahmestelle mit auffälligem / positivem Ergebniss
- M14 Materialprobe aus Erstuntersuchung Einzelprobenahmestelle mit auffälligem / positivem Ergebniss
- M9/19 Materialprobe aus Erstuntersuchung mit auffälligem Befund, ohne Entsprechung in der Nachuntersuchung
- RLM1 Raumluft - Messstelle

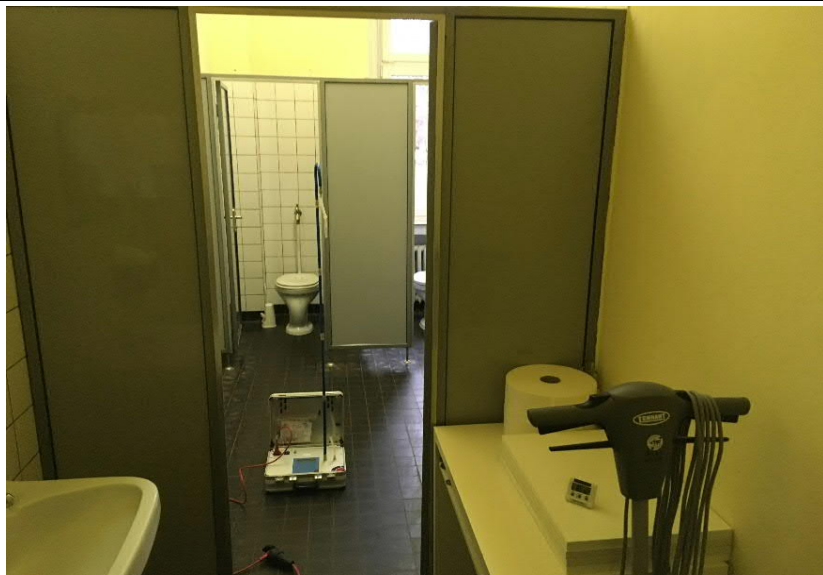
Bild NU 1

In den Raumlftproben wurden mit 70 ng/m<sup>3</sup> (WC-RLM 1) und 75 ng/m<sup>3</sup> (Flur-RLM 2) PCB-Gehalte ermittelt, die auf eine emittierende Quelle (siehe M NU 6) schließen, allerdings den Vorsorgewert gemäß PCB-Richtlinie von 300 ng/m<sup>3</sup> jeweils unterschreiten.

Raumluftmessstelle RLM 1 - Übersicht

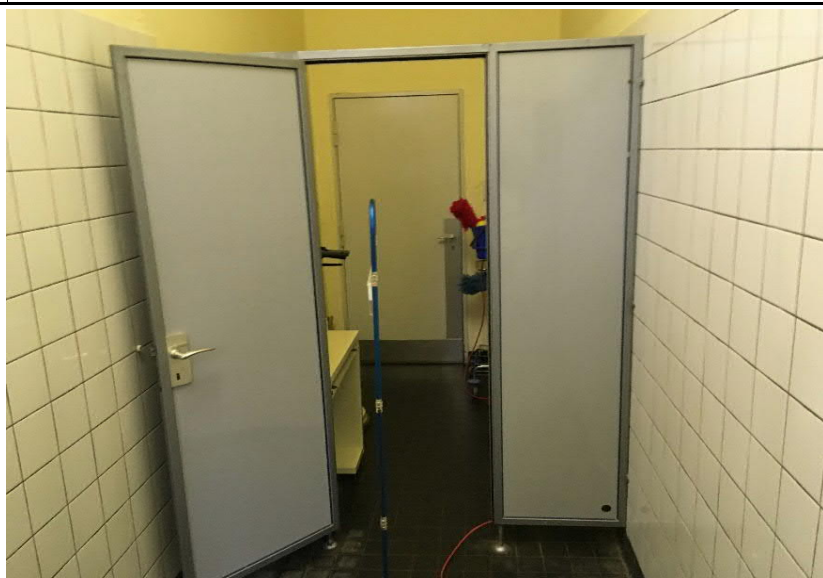
Bild NU 2

Raumluftmessstelle RLM 1 - Rückblick

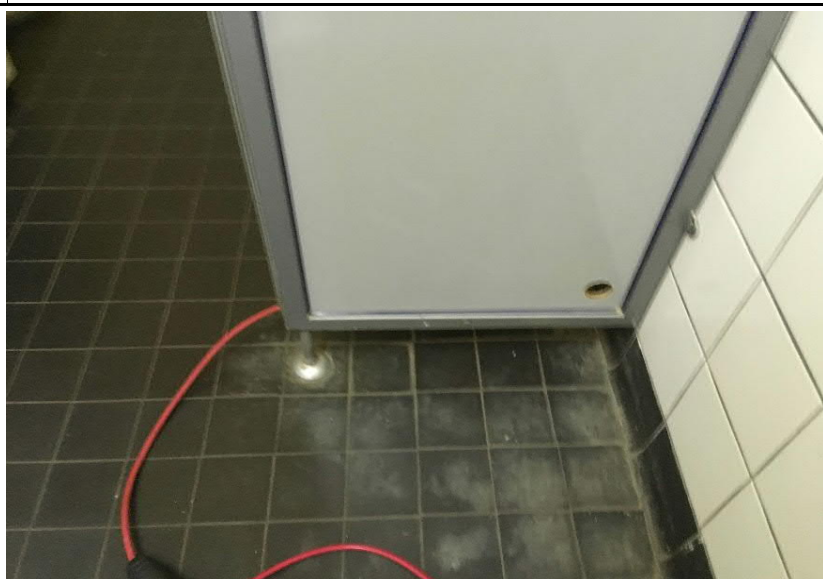
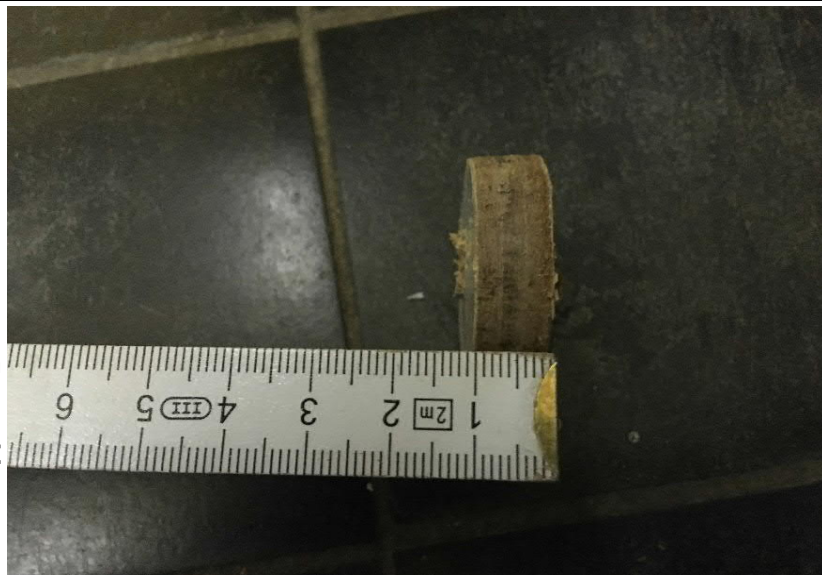
In der Materialprobe der lackierten WC-Trennwände über den Gesamtquerschnitt, angrenzend an die Dichtungselemente (M14) konnte kein PCB nachgewiesen werden.

Probenahmestelle M NU 1 - Trennwand, lackiert, Gesamtquerschnitt

Probe M NU 1 -Trennwand, lackiert, Gesamtquerschnitt

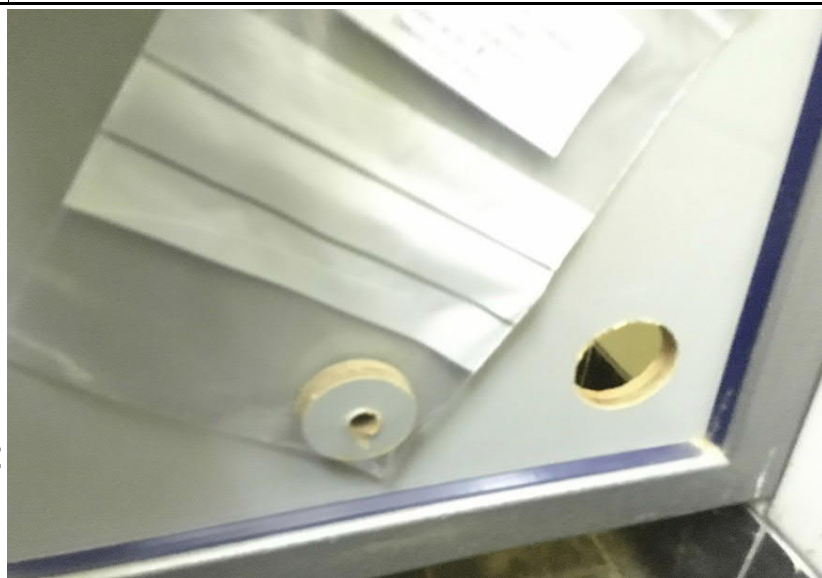
Bild NU 5

PCB konnte im Rahmen der Erstuntersuchung in der Dichtung des Trennwandsystems (M14) mit einem Gehalt von 287 mg/kg, in der Mischprobe der Wandbeschichtungen (M9/M19) mit Gehalt von 439 mg/kg sowie in der Lackbeschichtung der Zugangstür mit 305 mg/kg PCB nachgewiesen werden. Alle Ergebnisse liegen signifikant über dem Zuordnungswert von 50 mg/kg für Gefahrstoffe und gefährliche Abfälle.

Blaue Dichtungsbänder: Probe M 14 aus Erstuntersuchung

Im Rahmen der vorlaufenden Entkernung / Demontage der WC-Trennwände sind die Dichtungen zu separieren. Da diese als Klemmdichtungen nicht kraftschlüssig mit den Rahmenprofilen und Holzfüllungen verbunden sind, lassen sich diese händisch herausziehen.

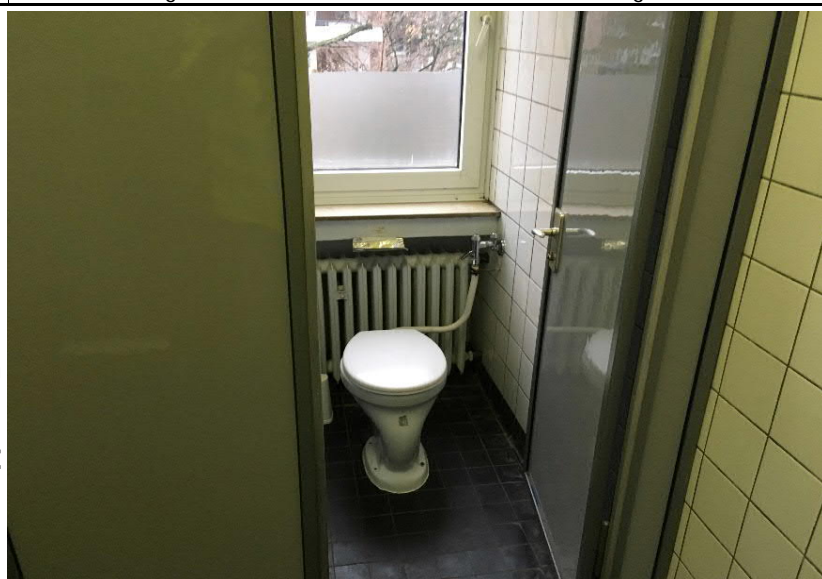
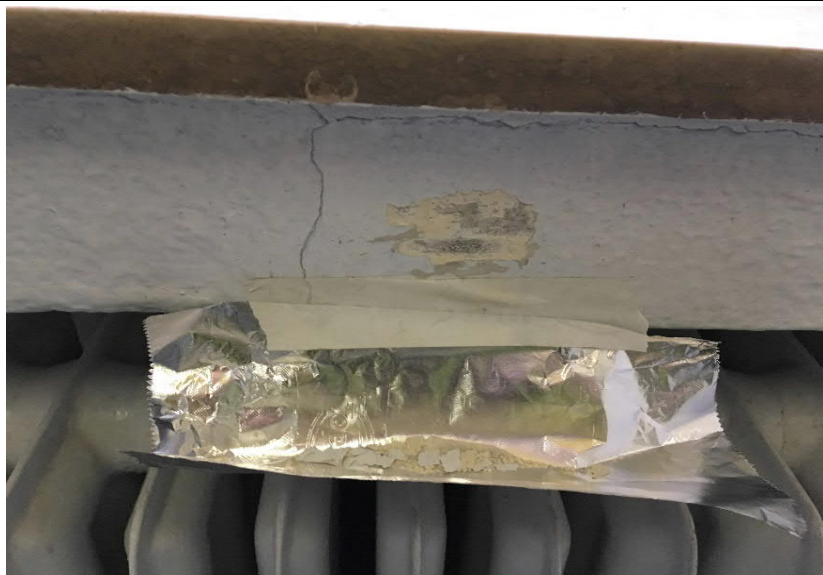
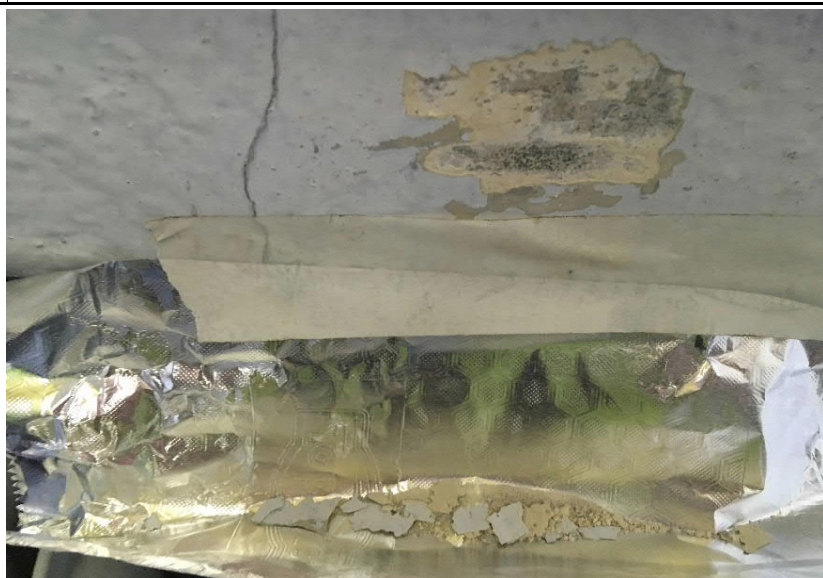
Die in der Nachuntersuchung entnommenen Einzelproben der WC-Wandbeschichtungen M NU 2 - M NU 4 bestätigen den Befund der obigen Mischprobe nicht. Die Gehalte mit 12 mg/kg, 29 mg/kg und 24,5 mg/kg als Summe der 6 Ballschmitter-PCB-Indikatorkongere (\*5) im Material liegen jeweils unter dem Zuordnungswert für Gefahrstoffe.

Probenahmestelle M NU 2 - Wandbeschichtung, blau, mehrlagig, unter der Fensterbank

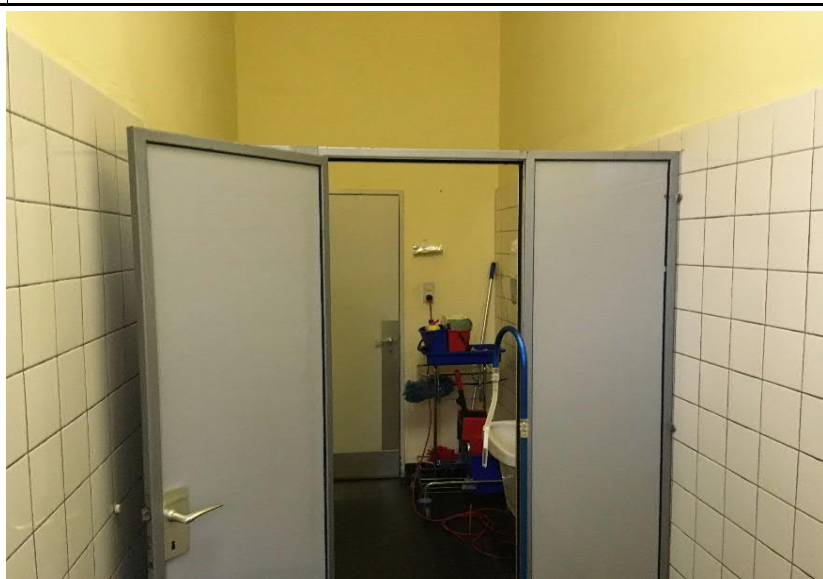
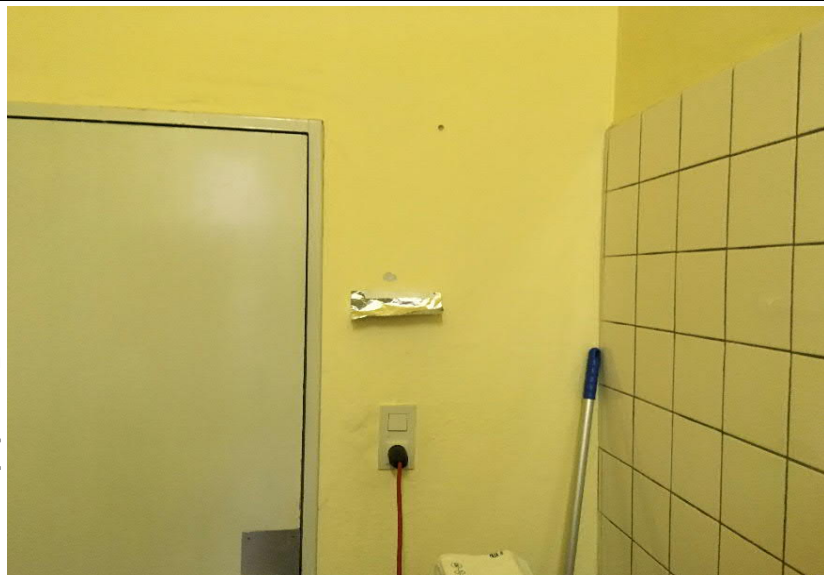
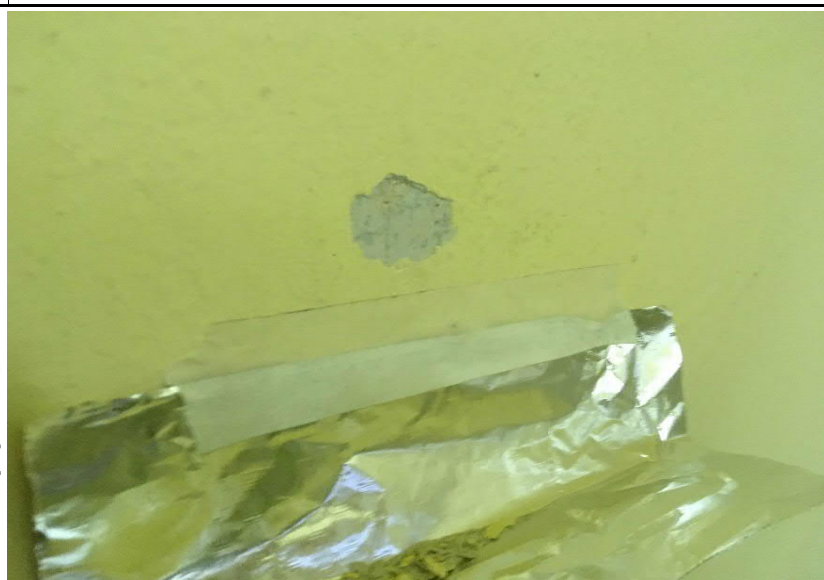
Probenahmestelle M NU 3 - Wandbeschichtung, gelb, flächig

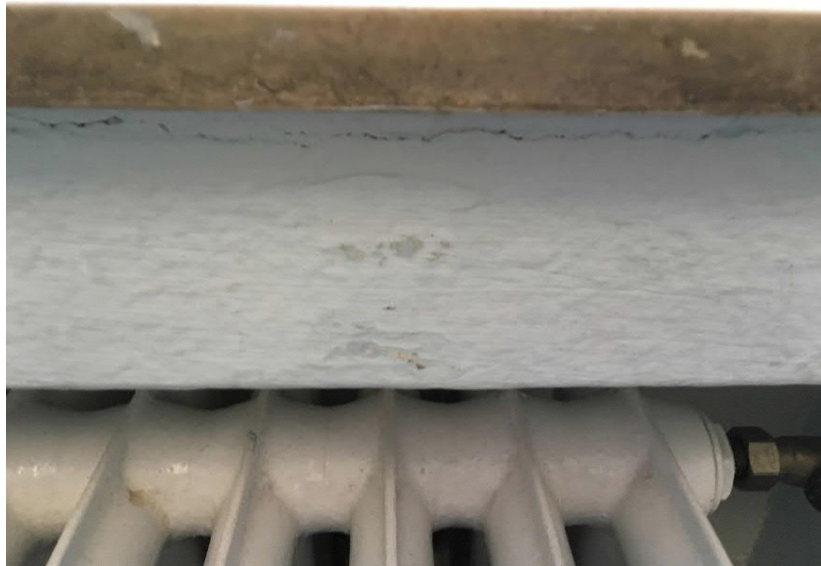
Bild NU 13

Wandbeschichtung, blau, unter der Fensterbank: Entspricht Probenahmestelle M NU 2

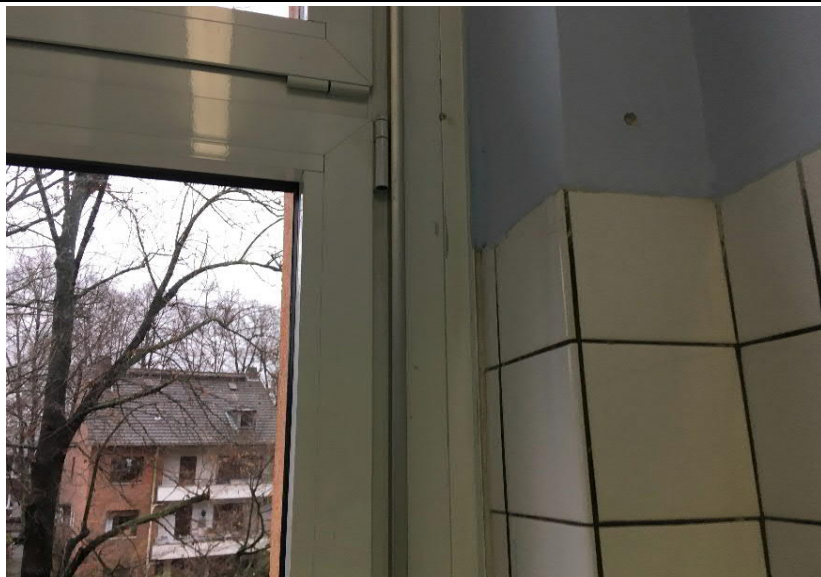
Bild NU 14

Einbausituation Alu-Fensterelement aus Anfang der 2000er Jahre

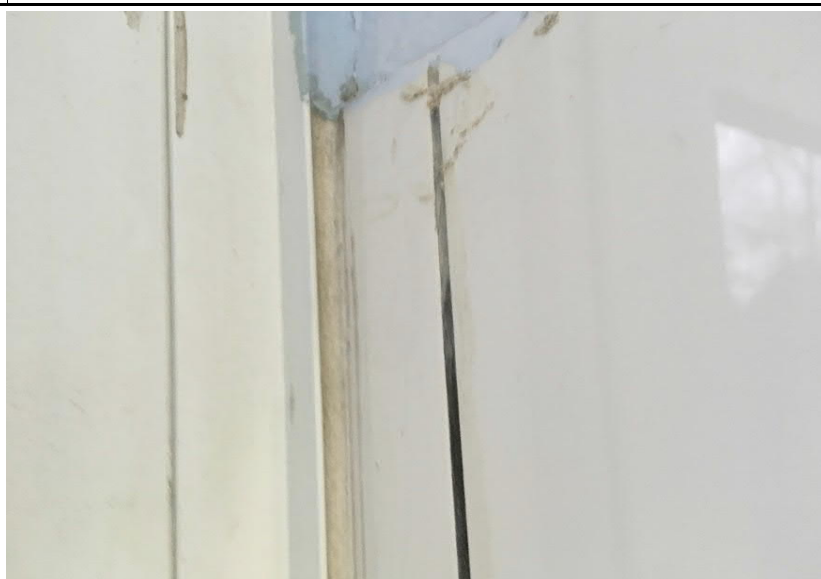
Bild NU 15

Der Anstrich ist den Jahren nach 2000 zuzuordnen

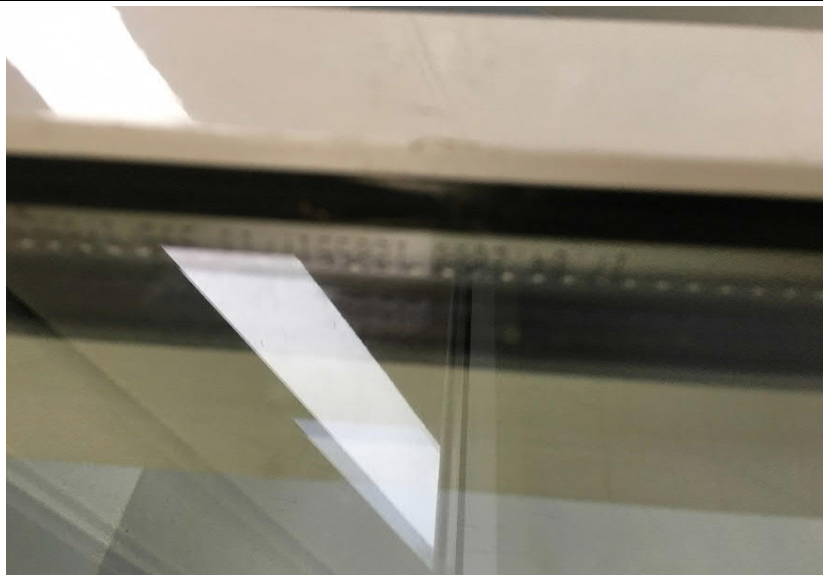
Bild NU 16

Alu-Fenster mit Glasangabe: Einbau Anfang der 2000er Jahre

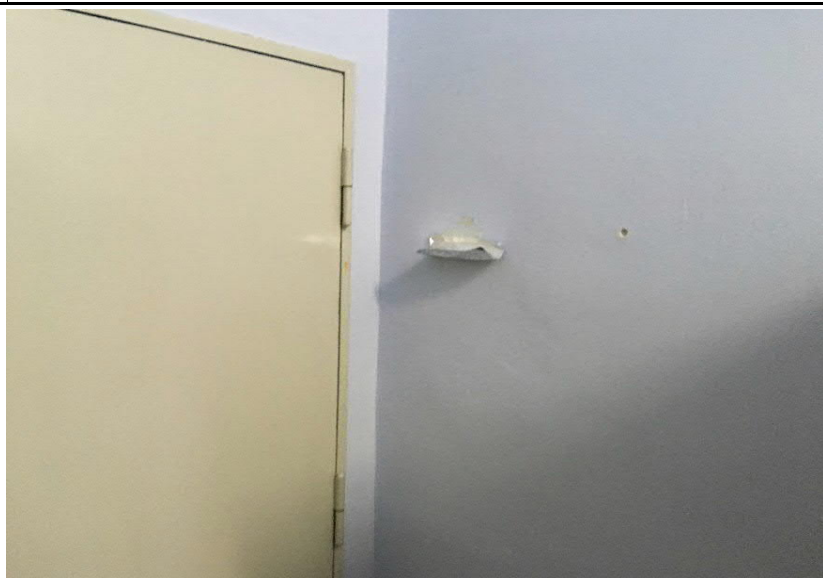
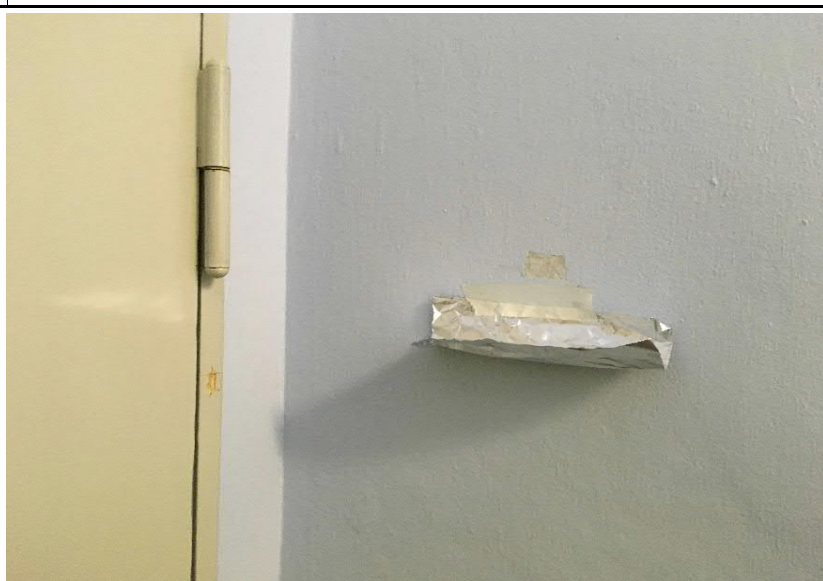
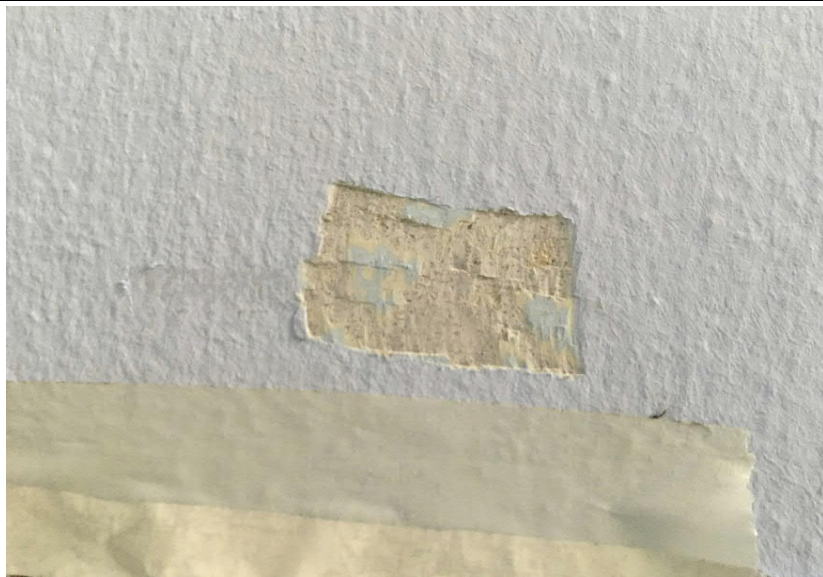
Probenahmestelle M NU 4 - Wandbeschichtung, blau, flächig

Probe M NU 4 - Wandbeschichtung, blau, mehrlagig, flächig

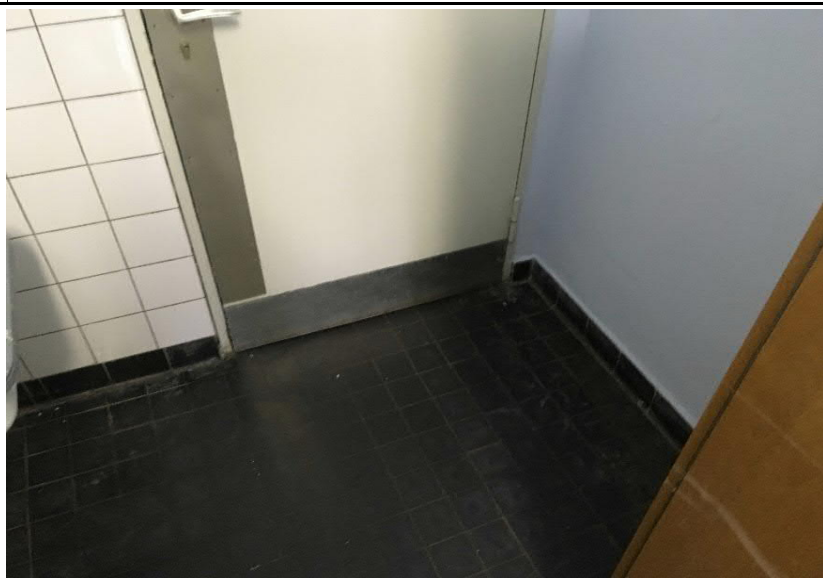
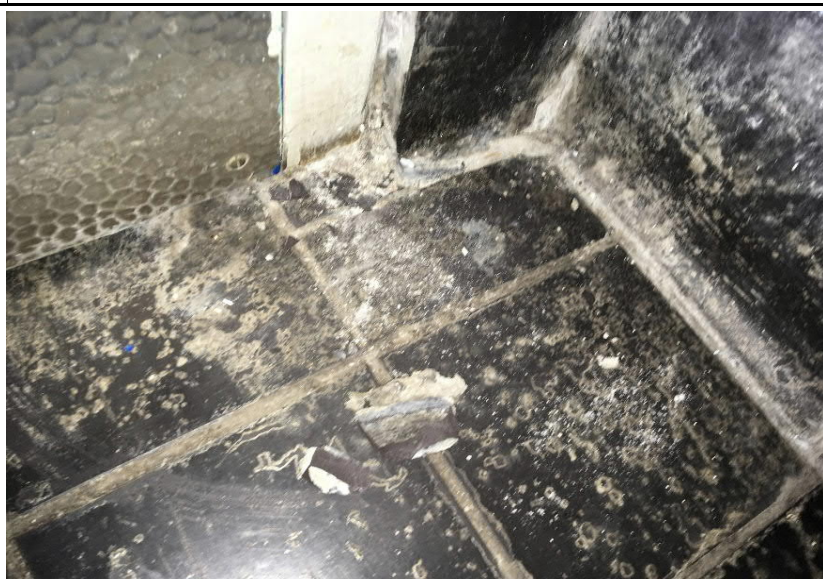
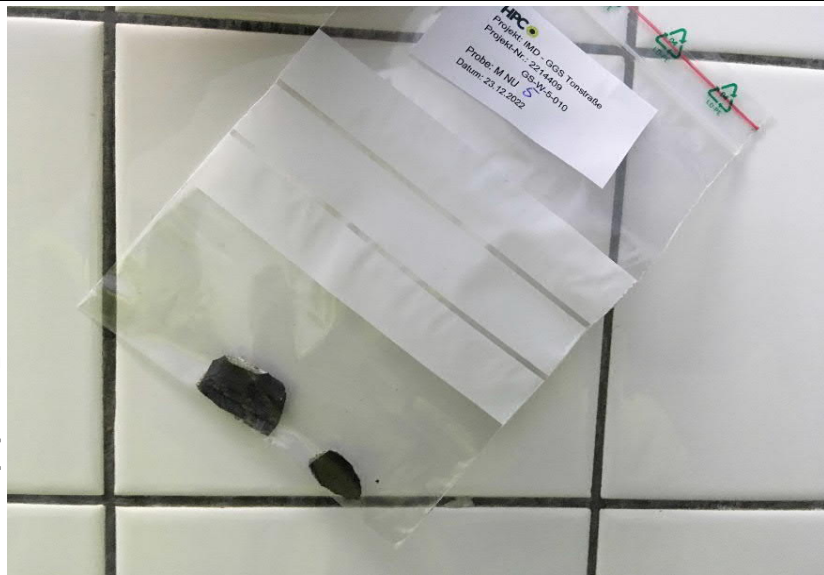
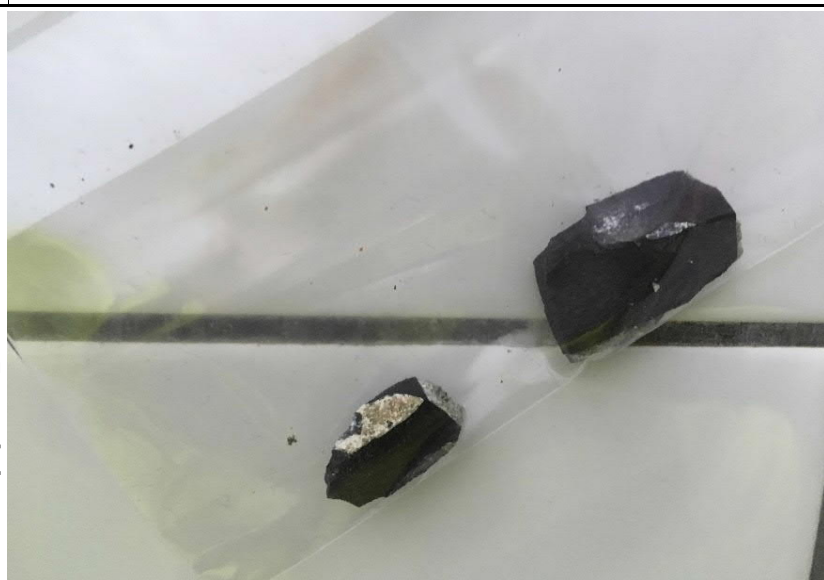
Aufgrund der ungewöhnlichen Oberflächenstruktur der Bodenfliesen, ähnlich einer schadhafte Beschichtung, wurden auch diese auf PCB beprobt und analysiert (M NU 5). Der Materialanteil von 0,5 mg/kg PCB ist jedoch unauffällig.

Probenahmestelle M NU 5 - Bodenfliese mit vermeintlicher Beschichtung

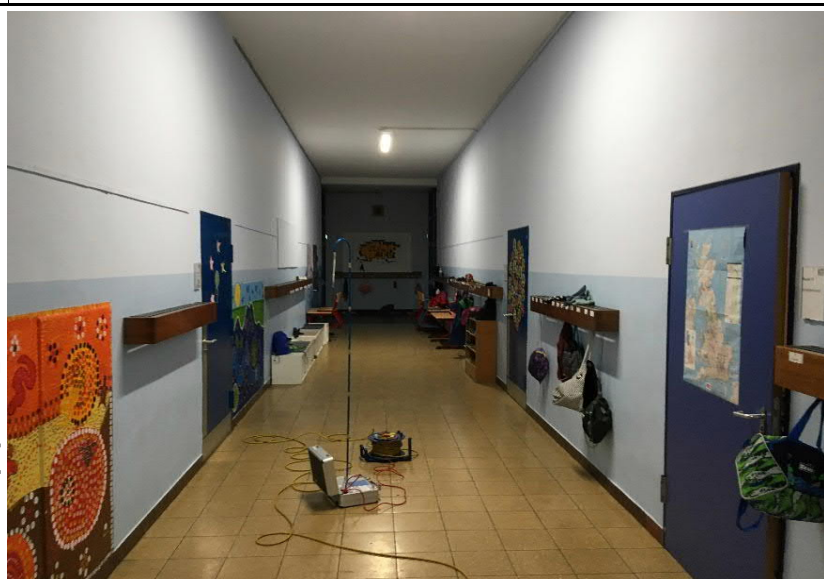
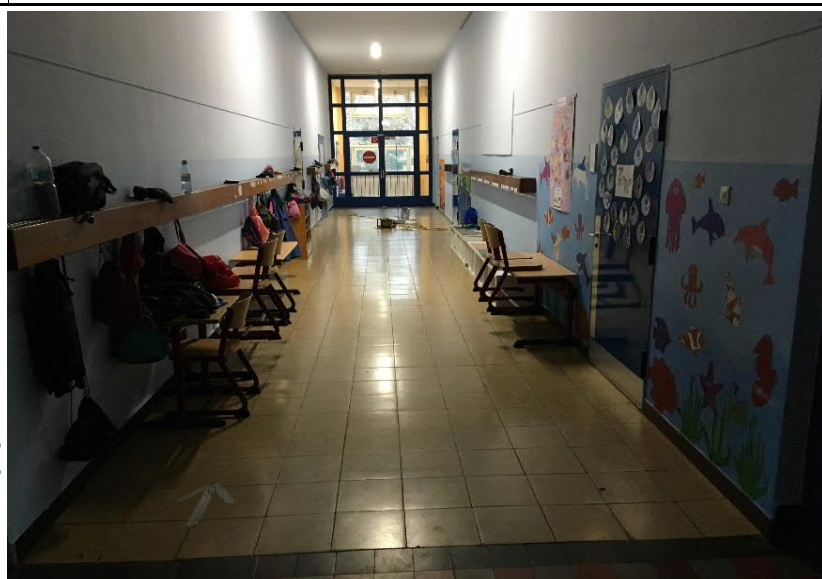
Gemäß den Ergebnissen der durchgeführten Raumlufthmessungen resultiert daraus jedoch keine Handlungs- bzw. Sanierungserfordernis nach PCB-Richtlinie, da die Vorsorgewerte von 300 ng/m<sup>3</sup> Raumlufth der Summe der 6 PCB-Indikatorerkennung mit Faktor 5 eingehalten werden. Im Fall einer Maßnahmenanforderung bildet der Vorsorgewert gleichzeitig den Sanierungszielwert, der hiermit im vorliegenden Fall erreicht ist.

Raumluftmessstelle RLM 2 - Übersicht

Mittig: Raumluftmessstelle RLM 2

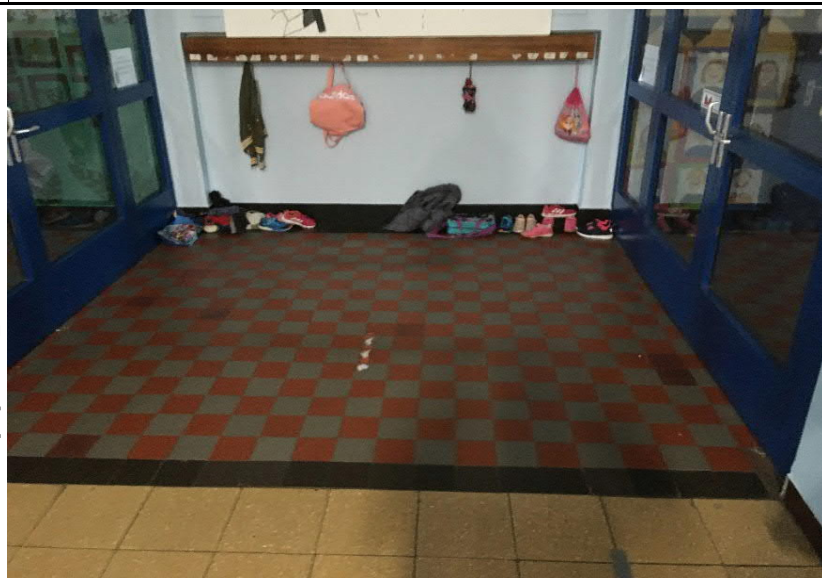
Bild NU 26

Wechsel des Bodenbelags - Vermutlich baujahrsbedingter Anschluss - Westflügel

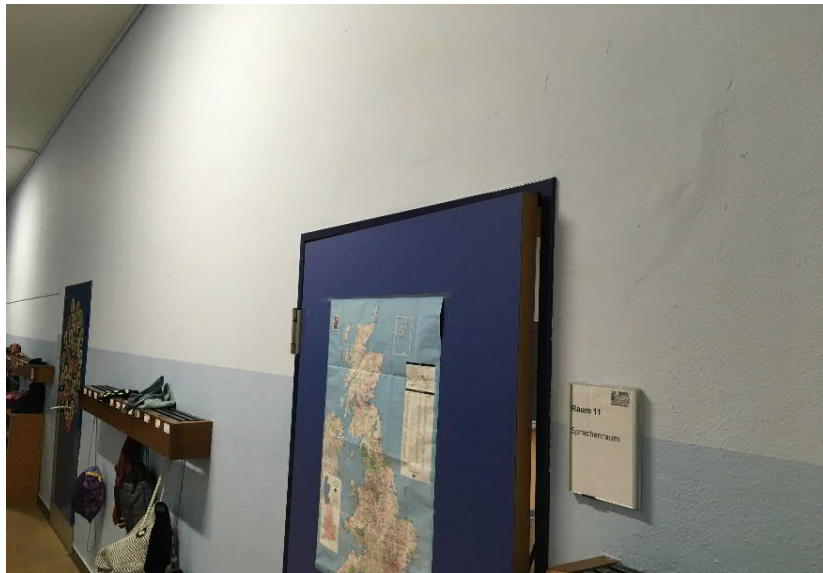
Bild NU 28

Die Klassenraumtüren variieren zu denen der WCs

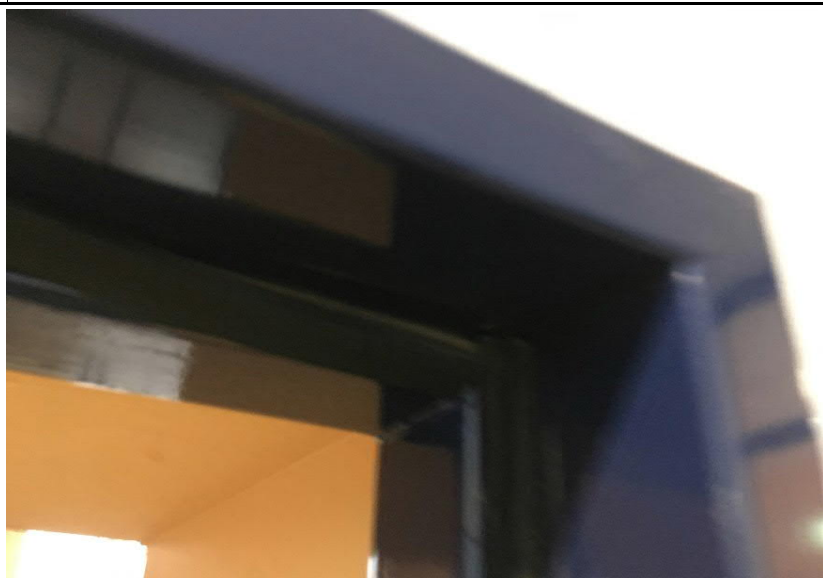
Bild NU 29

Lackierung und Dichtung (nicht überlackiert) der Stahlzarge neueren Datums

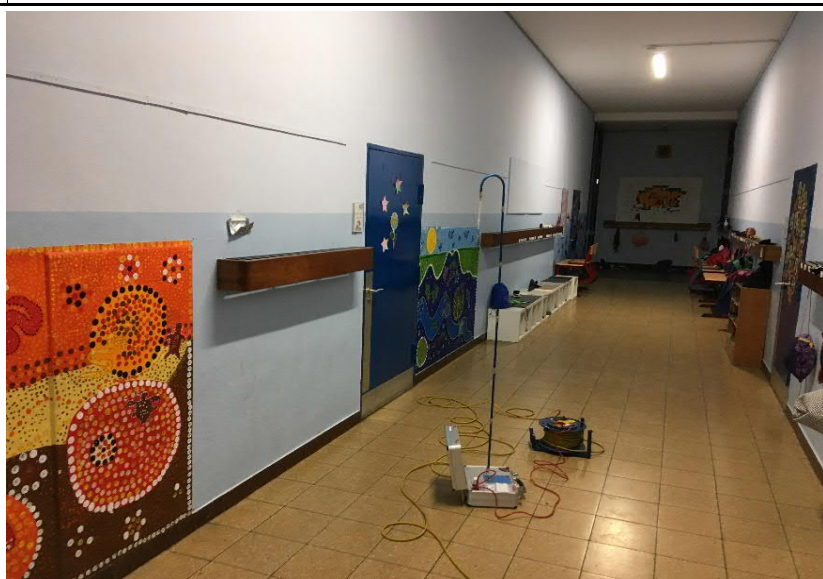
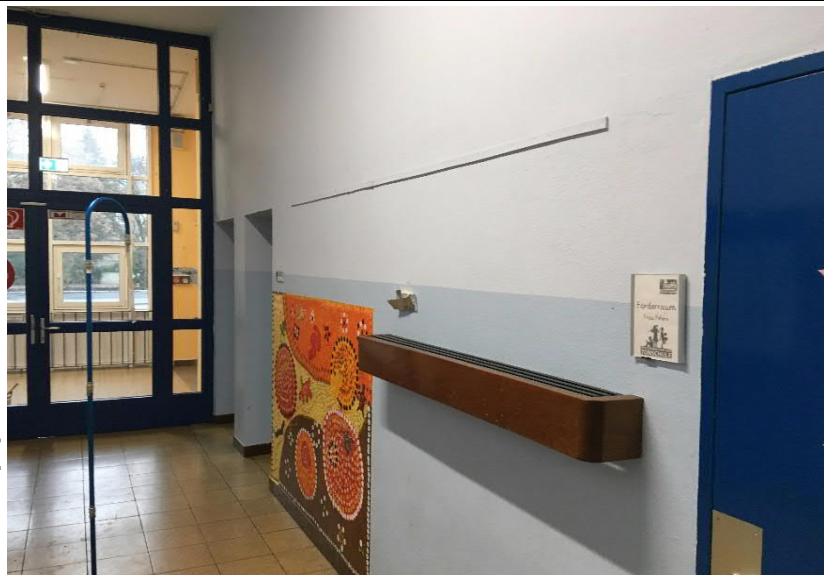
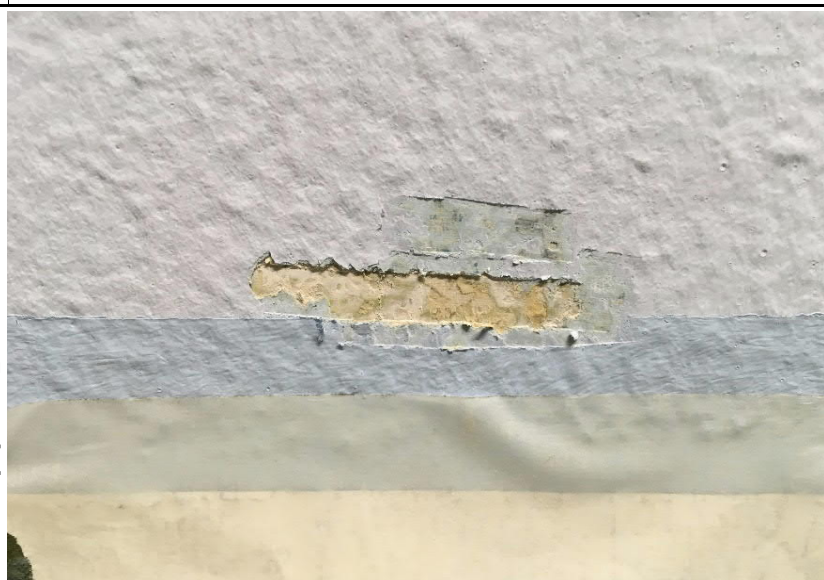
In der mehrlagigen Wandbeschichtung (M NU 6) des WC-angrenzenden Klassentrakt-Flurs wurden mit 2.110 mg/kg der 6 PCB\*5 Gehalte im Sinne einer PCB-Primärquelle nachgewiesen.

In diesem Sinne konnte als Primärquelle und damit Ursache der PCB-Belastung die Wandbeschichtung, im Besonderen die inzwischen überstrichene Altbeschichtung des Flurs, außerhalb des Maßnahmebereichs GS-W-5-010, identifiziert werden.

Probe M NU 6 - Wandbeschichtung

Gemäß Analytik bildet dieses die Primärquelle der PCB-Belastung

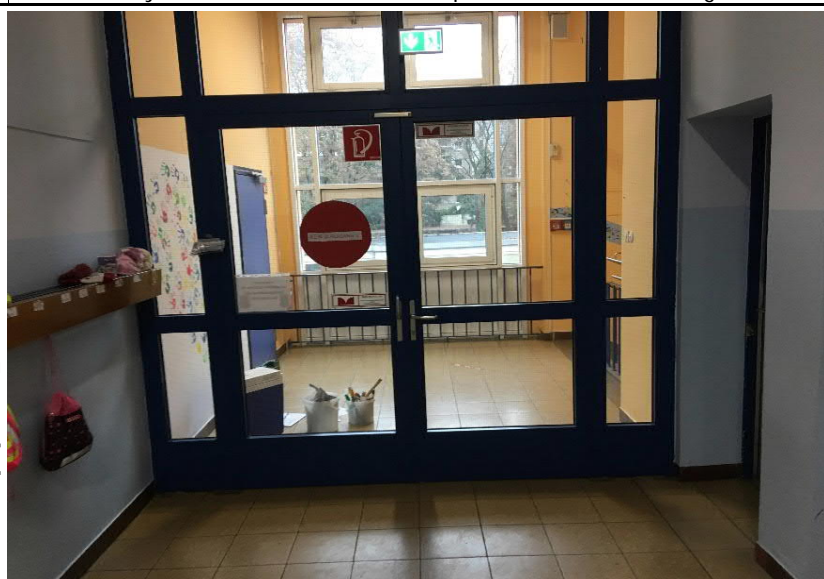
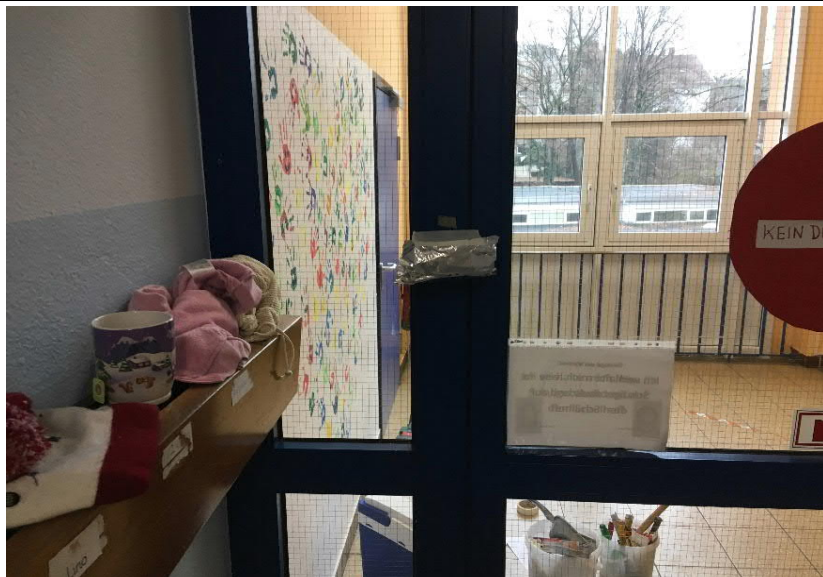
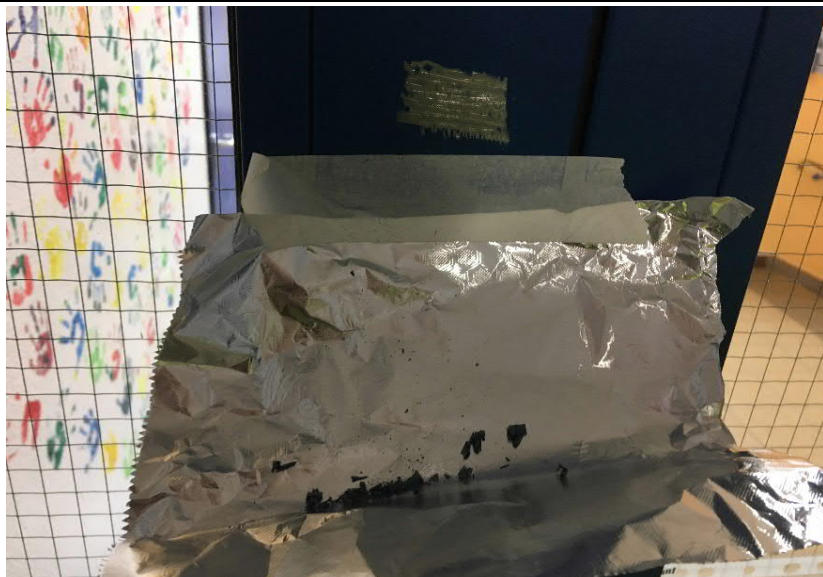
Die Profillackierung (M NU 7) der Rauchschutztür zwischen Flur und Treppenhaus überschreitet mit 94,5 mg/kg PCB im Material den Zuordnungswert für Gefahrstoffe und gefährliche Abfälle.

Probenahmestelle M NU 7 - Türlack - Profilbeschichtung

Probe M NU 7 - Türlack - Profilbeschichtung

Die Entschichtung der Zugangstüren durch ein geeignetes Beizverfahren ist bei Erhalt in die Sanierungsmaßnahme einzubeziehen. Staubbördernde Arbeitsverfahren sind zu vermeiden. Lackreste / Beizabfälle sind als PCB-haltige Abfälle zu entsorgen. Alternativ ist ein Komplettausbau und Entsorgung als Altholz A IV zu empfehlen.

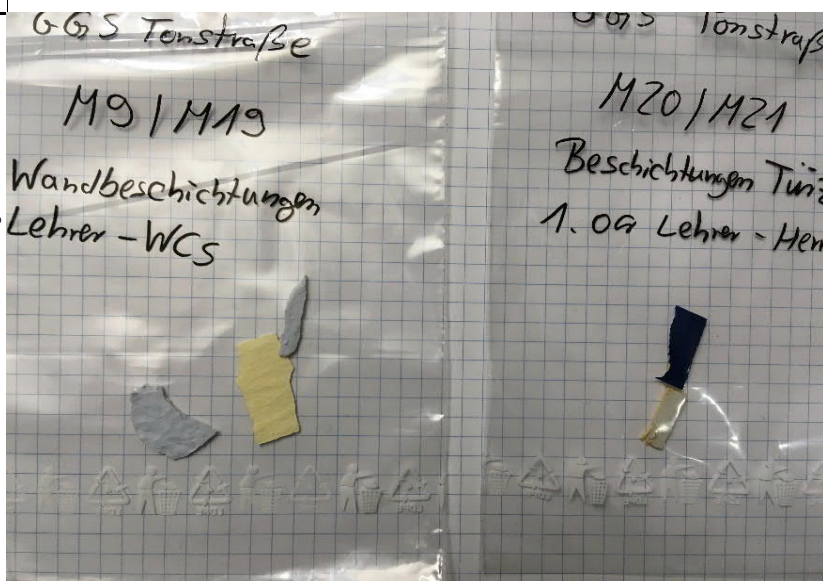
Bild NU 36

Der Befund der PCB-Gehalte oberhalb des Gefahrstoff-Zuordnungswertes in der Mischprobe der WC-Wandbeschichtungen aus der Erstuntersuchung konnte im Rahmen der Eingrenzung durch Einzelproben in den Wandflächen der Nachuntersuchung nicht bestätigt werden. Aufgrund der Probenahme-stelle M19 der Erstuntersuchung, Wandbeschichtung angrenzend an die Türzarge, wird angenommen, dass hierin unterlagerte Schichten der Türzargenlackierung enthalten waren.

Laborprobe der Mischprobe Wandbeschichtungen M9 / M19 aus der Erstuntersuchung
