Prüfbericht über die Prüfung der elektrischen Anlage

Prüfobjekt: GGS Tonstraße
Tonstraße 16
47058 Duisburg

Prüfbericht Nr.: 10018_50_20250207_EA_WP

Prüfdatum: 07.02.2025

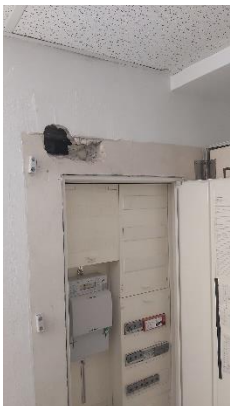
4.3	Der Brandschutz an der Verteilung ist nicht gegeben.
