Deichsanierung Homberg Aufschlussbohrungen		Proj.-Nr.
		Anl.-Nr. 3
Fotodokumentation	  Wirtschaftsbetriebe DUISBURG	M 1 : -
		Gez. Mk
		Bearb. Mk
		Datum 27.05.2026

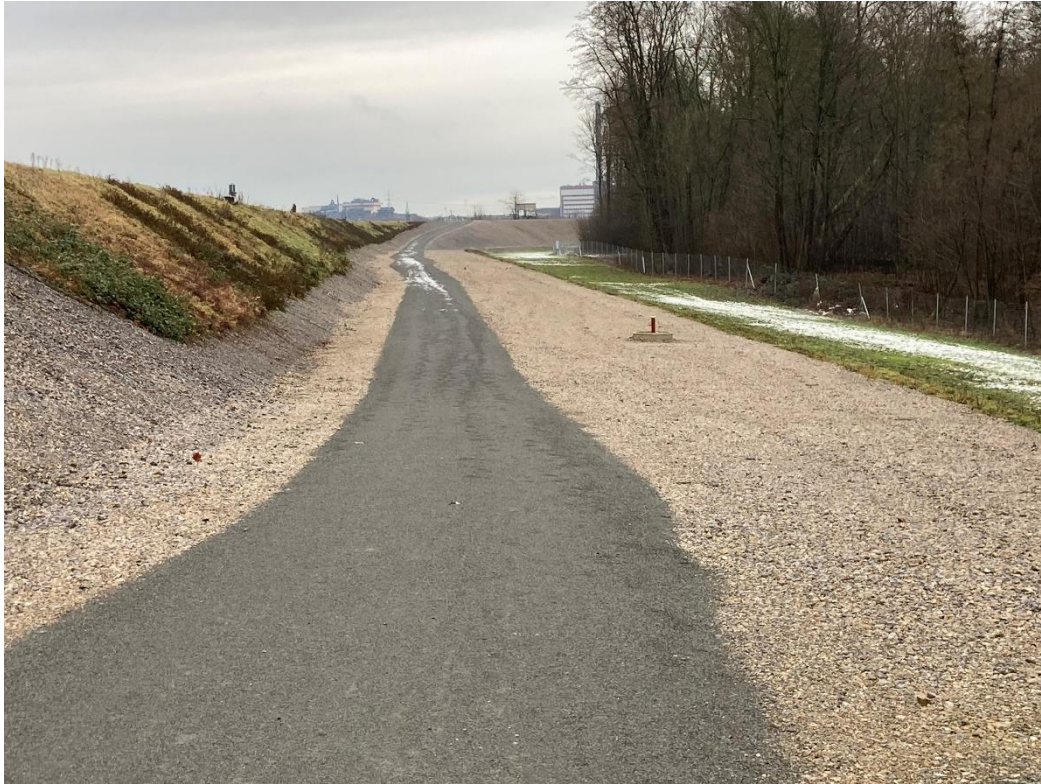
Bild 17: Foto von Berme mit wassergebundener Deckschicht (dunkelgrau) und rd. 5 m breiter Schotterbefestigung unter geplanter BE-Fläche (rechts neben Weg)
