Haltungsbericht

H0026102
 Anfangsschacht 50030126
 Endschacht 50030129
 Kanalart Freispiegelkanal
 Entw.-verfahren Mischwasser
 Straße Apostelstr. ~1188
 Ortsteil Laar [Laar]
 Kanalnummer 77.00.00.00
 Haltungsnummer 114
 Netznummer Netz7700 Alte Emscher

Profil EI B:H=2:3
 Profilbreite / Profilhöhe 800 / 1200 mm
 Rohr- Haltungsänge 43.93 / 44.92 m
 Gefälle 7,88 ‰
 Mittlere_Tiefe 3,59 m
 Baujahr 1926
 Verkehrslage Nebenstraße (Anlieger)
 Material Beton
 Innenschutz

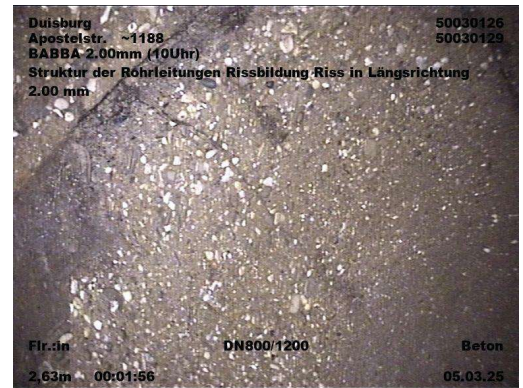
Beurteilung	DWA	IK
Dichtheit	3	
Standsicherheit	3	
Betriebssicherheit	5

**Rissbildung Riss in Längsrichtung
(An einer Verbindung)**

Kürzel BABBA 12-00 2 mm
Station 2.60 m

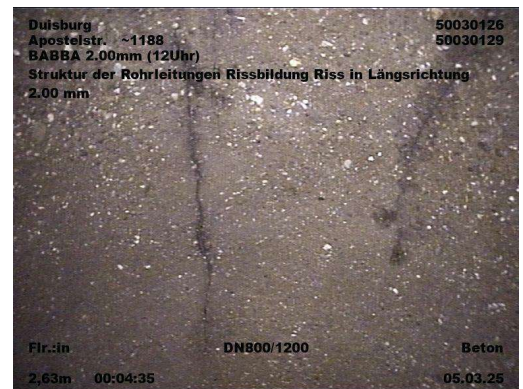
Beurteilung	DWA	IK
Dichtheit	3	
Standsicherheit	3	
Betriebssicherheit	5

**Rissbildung Riss in Längsrichtung
(An einer Verbindung)**

Kürzel BABBA 01-00 2 mm
Station 2.60 m

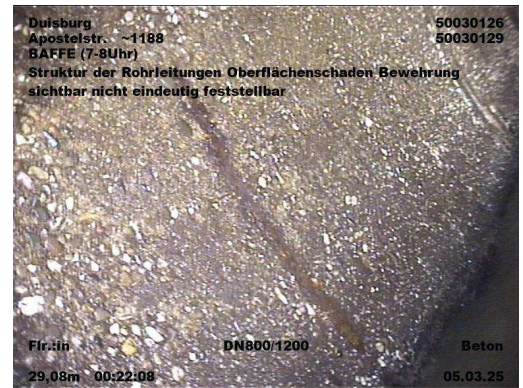
Beurteilung	DWA	IK
Dichtheit	5	
Standsicherheit	3	
Betriebssicherheit	4

Oberflächenschaden Bewehrung sichtbar nicht eindeutig feststellbar

Kürzel BAFFE 08-09
Station 30.00 m

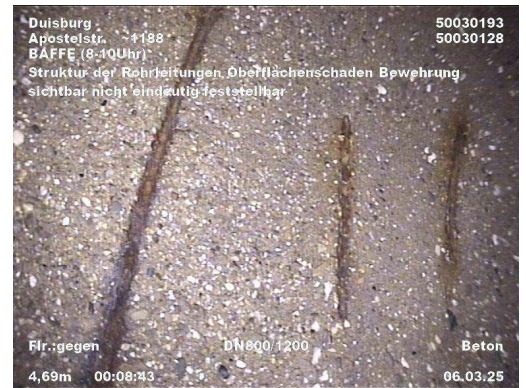
Beurteilung	DWA	IK
Dichtheit	5	
Standstabilität	3	
Betriebssicherheit	4

Oberflächenschaden Bewehrung sichtbar nicht eindeutig feststellbar

Kürzel BAFGE 02-03
Station 4.70 m

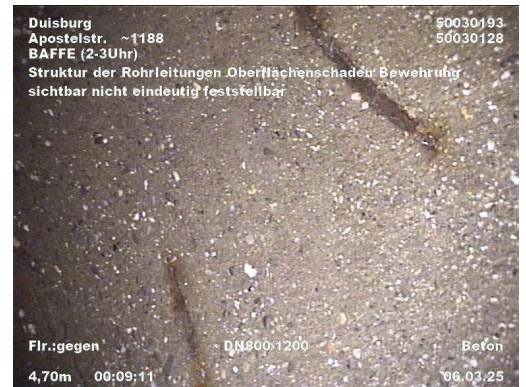
Beurteilung	DWA	IK
Dichtheit	5	
Standssicherheit	3	
Betriebssicherheit	4

Oberflächenschaden Bewehrung sichtbar nicht eindeutig feststellbar

Kürzel BAFPE 07-08
Station 5.50 m

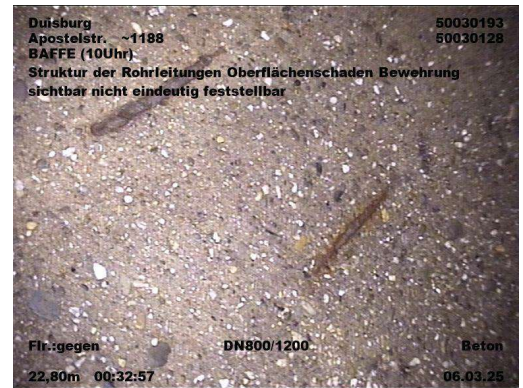
Beurteilung	DWA	IK
Dichtheit	5	
Standicherheit	3	
Betriebssicherheit	4

**Oberflächenschaden Bewehrung sichtbar nicht eindeutig feststellbar**

Kürzel BAFFE 01-00
Station 23.40 m

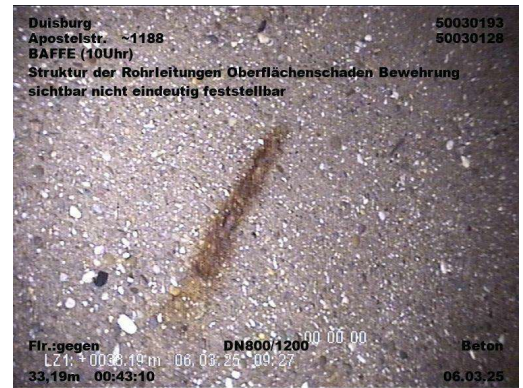
Dichtheit	5
Standssicherheit	3
Betriebssicherheit	4

Oberflächenschaden Bewehrung sichtbar nicht eindeutig feststellbar

Kürzel BAFGE 02-03
Station 34.20 m

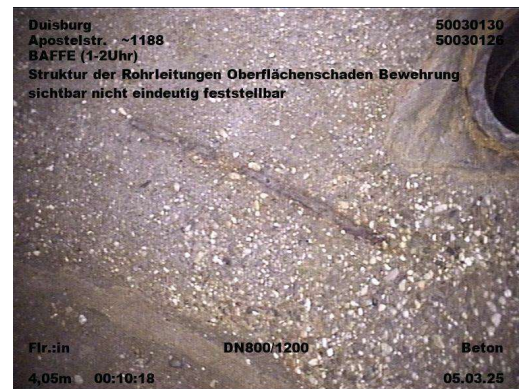
Beurteilung	DWA	IK
Dichtheit	5	
Standsicherheit	3	
Betriebssicherheit	4

Oberflächenschaden Bewehrung sichtbar nicht eindeutig feststellbar

Kürzel BAFFE 02-00
Station 6.30 m
