## Bauwerksbuch

nach DIN 1076

Name: **Straßenbrücke ü.d. Dickelsbach i.Z.d. Wacholderstr/Überbau 1**

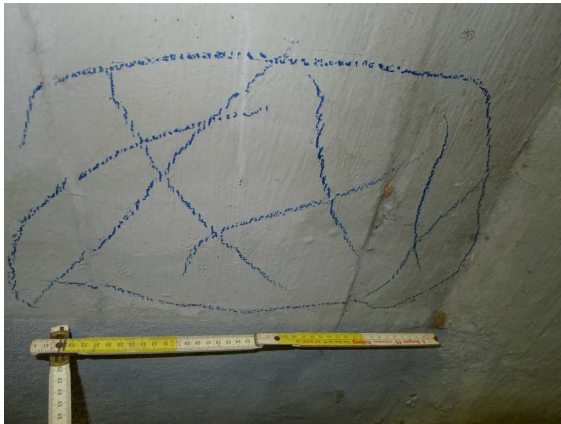
P1030922

[12] S=0, V=0, D=1 BSP-ID 002-01

Platte, Beton, Vereinzelt, Hohlstelle, 1-ter Überbau, 1-tes Feld, Unterseite, # Die Stahlbetondecke hat vereinzelt Fehl- / Hohlstellen im Beton, siehe Skizze "Abwicklung der Unteransicht". In diesen Bereichen sind Kiesnester bzw. ein hoher Grobkornanteil im Beton und Querschnittsminderung der Bewehrungsstähe durch Korrosion, siehe Schadensbeschreibung Nr. [14]., Maßnahme {1}, Bild:P1030922

#### **Maßnahmenempfehlung {1}**

Art der Leistung **Überbau Betoninstandsetzung / Betonersatz (m<sup>2</sup> Instandsetzungsfläche -D-)**

Bemerkung **Betoninstandsetzung erforderlich.**

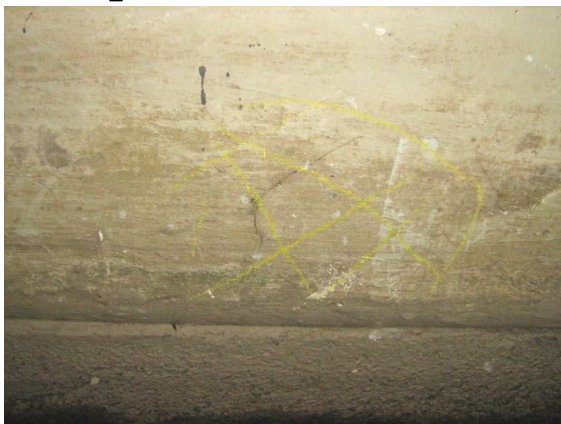
IMG\_0436

[13] S=0, V=0, D=2 BSP-ID 002-01

Platte, Beton, Bereichsweise, Hohlstelle, Unterseite, # Die Stützwand hat bereichsweise Fehl- / Hohlstellen im Beton, siehe Skizze "Abwicklung der Unteransicht". In diesen Bereichen sind Kiesnester bzw. ein hoher Grobkornanteil im Beton und Querschnittsminderung der Bewehrungsstähe durch Korrosion, siehe Schadensbeschreibung Nr. [15]., Maßnahme {1}, Bild:IMG\_0436

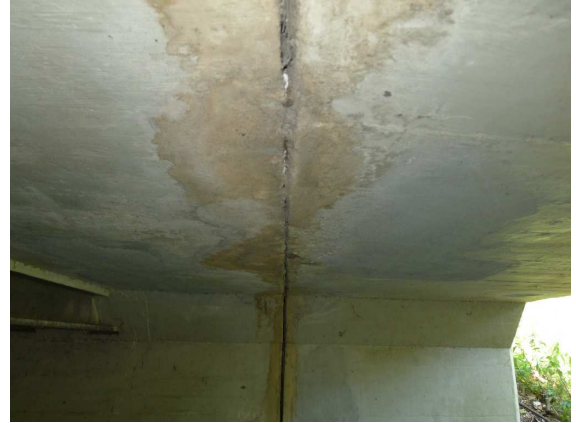
P1030927

[19] S=0, V=0, D=3 BSP-ID 259-03

Platte, Fugenfüllung der Arbeitsfuge quer, Teilweise, Undichte Stelle, Länge: 4,000 m, 1-ter Überbau, 1-tes Feld, Unterseite, # Die 4 Bauwerksfugen sind teilweise undicht. - Anzahl: 4 Stück, Maßnahme {3}, Bild:P1030927

#### **Maßnahmenempfehlung {3}**

Art der Leistung      **Abdichtungserneuerung / Instandsetzung einschl. Beläge (m<sup>2</sup> Instands-fl -A-)**

Bemerkung      **Bauwerksfugen instand setzen, siehe Schadensbeschreibung Nr. [19]**

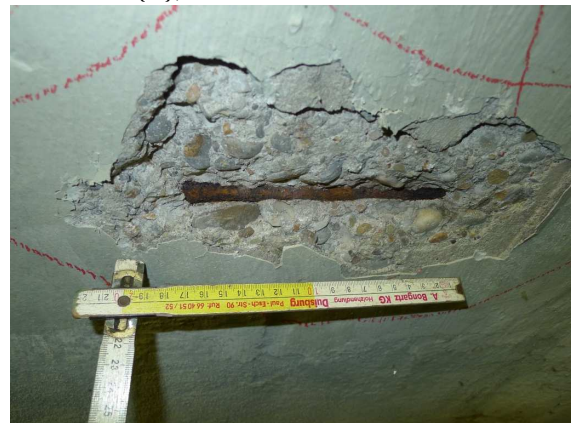
P1030920

[14] S=0, V=0, D=2 BSP-ID 002-04

Platte, Beton, Vereinzelt, Abplatzung mit freiliegender Bewehrung, 1-ter Überbau, 1-tes Feld, Unterseite, # Die Stahlbetondecke hat vereinzelt Betonabplatzung mit freiliegender Bewehrung und Querschnittsminderung der Bewehrungsstähe d Rest = 10 mm < d soll = 16 mm an der Decke, siehe Skizze "Abwicklung der Unteransicht"., Maßnahme {1}, Bild:P1030920

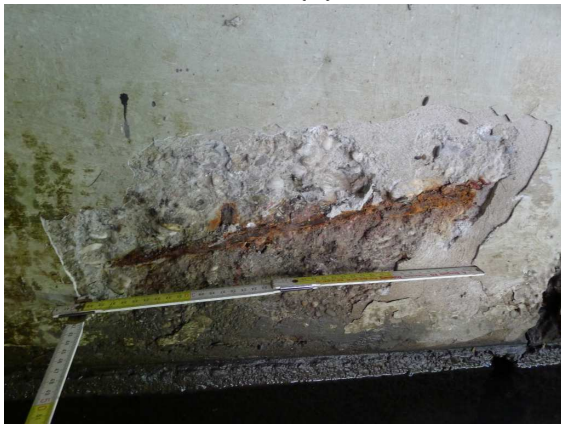
P1030921

[15] S=1, V=0, D=3 BSP-ID 002-04

Platte, Beton, Teilweise, Abplatzung mit freiliegender Bewehrung, Unter dem Bauwerk, Alter Schaden nicht behoben, # Die Stützwand hat teilweise Betonabplatzung mit freiliegender Bewehrung und Querschnittsminderung der Bewehrungsstäbe durch Korrosion d Rest = 12 mm < d soll = 16 mm, siehe Skizze "Abwicklung der Unteransicht", Maßnahme {1}, Bild:P1030921

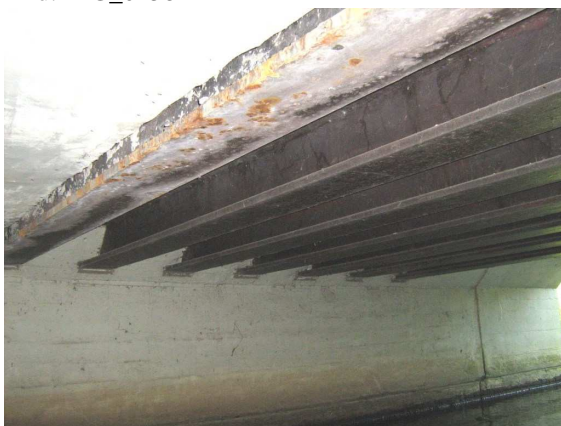
IMG\_0458

[3] S=1, V=0, D=2 BSP-ID 002-04

Voute, Beton, Teilweise, Entspricht nicht der Statik, # Durch die untergelegten / durchgezogenen Stahlträger im verstärkten Brückenteil wurden die Rahmenecken des Zweigelenkrahmens bis zu 60 % geschwächt. => Standsicherheitsnachweis für Restrahmen im verstärkten Brückenteil fehlt / ist erforderlich., Maßnahme {8}, Bild:IMG\_0458

#### **Maßnahmenempfehlung {8}**

<u>Art der Leistung</u>	<b>Statische Nachrechnung erforderlich</b>	
Menge	--	Geschätzte Kosten -- <b>EURO</b>
Dauer der Maßnahme		Ausführungsjahr
Dringlichkeit	<b>Kurzfristig</b>	
Maßnahmenfixierung	<b>Keine Maßnahme festgelegt</b>	
Projektbezeichnung	<b>Statische Nachrechnung erforderlich</b>	
Bemerkung	<b>Statische Nachrechnung erforderlich, siehe Schadensbeschreibung Nr. [3]</b>

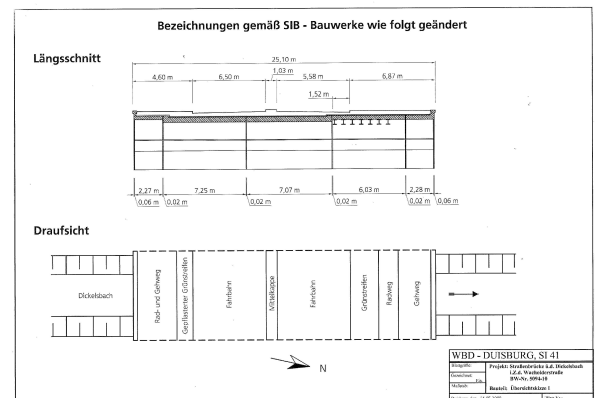
### ÜBERSICHTSSKIZZE 1

[2] S=0, V=0, D=0 BSP-ID 002-04

Querträger, Beton, Teilweise, Entspricht nicht dem Bauwerksbuch, Hauptfahrstreifen rechts, Siehe Skizze: Aufmaß vom 12.2008, # Der verstärkte Brückenteil unterhalb der rechten Hauptfahrbahn in Fahrtrichtung West auf Brückenklasse 60, gemäß Eintrag im Bauwerksbuch, liegt nur a = 1,40 m unterhalb der rechten Hauptfahrbahn. => Eintrag im Bauwerksbuch und die Bauwerksskizze ändern.

2018: Eintragung im Bauwerksbuch und in Bauwerksskizzen wurden vorgenommen., Bild:ÜBERSICHTSSKIZZE 1

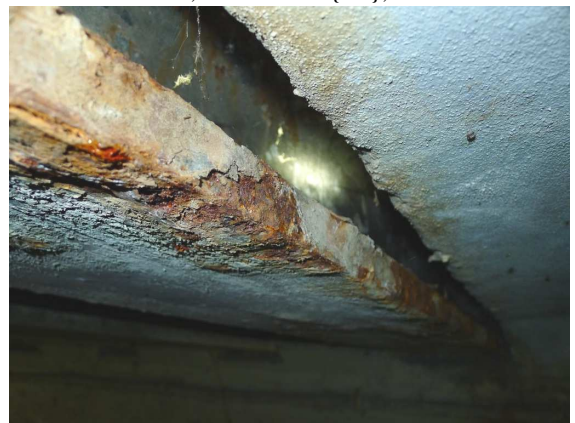
P1030924

[16] S=0, V=0, D=2 BSP-ID 014-06

Querträger, Doppel-T-Profil, Teilweise, Rostgrad Ri 5, 1-ter Überbau, 1-tes Feld, Unterseite, # Der 1. Verstärkungsträger neben der 3. Bauwerksfuge korrodiert Ri. 4-5 teilweise., Maßnahme {12}, Bild:P1030924

#### **Maßnahmenempfehlung {12}**

<u>Art der Leistung</u>	<b>Überbau Korrosionsschutz Ausbesserung (m² Instandsetzungsfläche -F-)</b>	
Menge	--	Geschätzte Kosten -- <b>EURO</b>
Dauer der Maßnahme		Ausführungsjahr
Dringlichkeit	<b>Mittelfristig</b>	
Maßnahmenfixierung	<b>Keine Maßnahme festgelegt</b>	
Projektbezeichnung		
Bemerkung	<b>Korrosionsschutz am Verstärkungsträger ausbessern, siehe Schadensbeschreibung Nr. [16]</b>

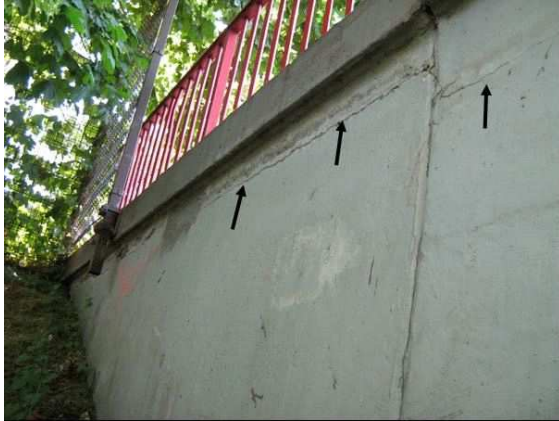
IMG\_0464(B)

[18] S=0, V=0, D=1 BSP-ID 025-02

Widerlager, Beton, Eine Stelle, Querriss, Breite 0,3 mm, Widerlager hinten, NO, Oben außen, # Ein horizontaler Riss  $w = 0,4$  mm in der hinteren Flügelwand und Widerlager. Siehe auch Detailfoto D45., Maßnahme {1}, Bild:IMG\_0464(B)

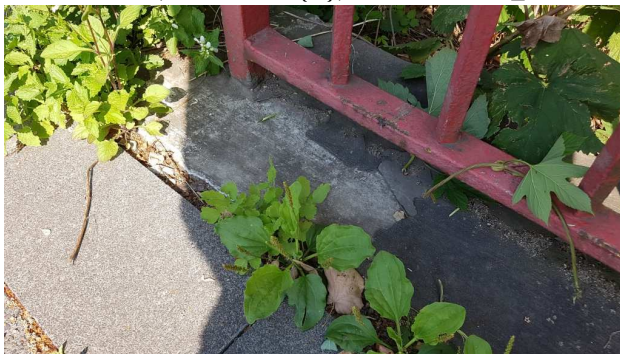
20170714\_101421

[4] S=0, V=0, D=1 BSP-ID 999-99-99

Flügel, Gesims, Schicht, Eine Stelle, Abgeblättert, Fläche: 0,20 m<sup>2</sup>, SO, Oben auf dem Bauwerk, Abblättern der Oberfläche an mehreren Stellen. Hier Südwest, Anfang des Bauwerks., Maßnahme {1}, Bild:20170714\_101421

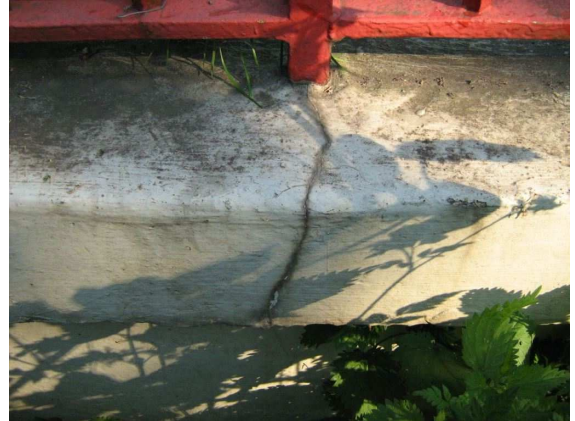
IMG\_0429

[7] S=0, V=0, D=2 BSP-ID 230-03

Flügel, Gesims, Mehrfach, Querriss, Breite 0,3 mm, Gesamtes Bauteil, Süden, Oben auf dem Bauwerk, Maßnahme {1}, Bild:IMG\_0429

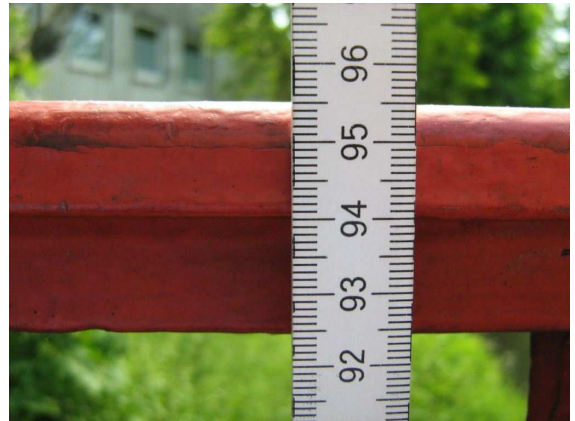
IMG\_0419

[6] S=0, V=2, D=0 BSP-ID 231-11

Balkenartiges und plattenartiges Tragwerk, Füllstabgeländer ohne Seil, Gesamtes Bauteil, Entspricht nicht den Vorschriften, Süden, Oben auf dem Bauwerk, # Die Geländerhöhe  $h$  ist = 0,96 cm entspricht nicht den gültigen Vorschriften für ein Rad- und Gehweg  $h$  soll = 1,20 m. Der südliche Gehweg wird als Rad- und Gehweg benutzt., Maßnahme {4}, Bild:IMG\_0419

#### **Maßnahmenempfehlung {4}**

Art der Leistung      **Sonstige Geländerinstandsetzung (lfd m -G-)**

Bemerkung      **Geländerinstandsetzung, siehe Schadensbeschreibung Nr. [6], [1]**

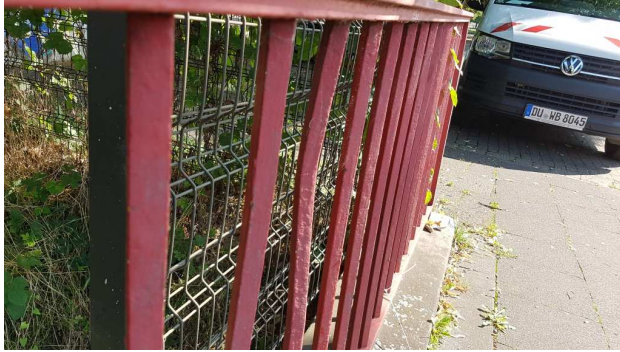
20170714\_101325

[1] S=0, V=0, D=1 BSP-ID 231-17

Brücke, Füllstab des Geländers, Vereinzelt, Verbogen, Anzahl: 4 Stück, Norden, Oben auf dem Bauwerk, Maßnahme {4}, Bild:20170714\_101325

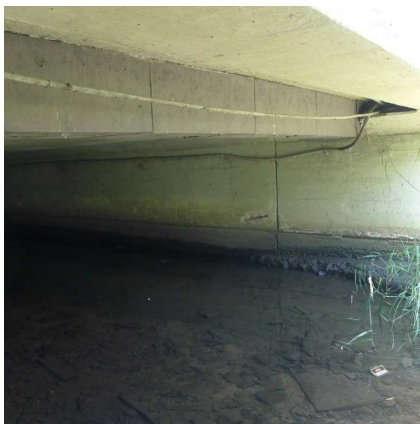
P1080653

[10] S=0, V=0, D=0 BSP-ID 261-01

Balkenartiges und plattenartiges Tragwerk, Leitung für Elektrizität, Schelle, Vollständig, Fehlt, Süden, Unterseite, Schaden instand gesetzt, # Ein Elektrokabel wurde nicht befestigt hängt runter. => Die Schadensbeschreibung wurde am 08.07.2008 an die Stadtwerke Duisburg weitergeleitet., Maßnahme {5}, Bild:P1080653

#### **Maßnahmenempfehlung {5}**

Art der Leistung      **Instandsetzung von Leitungen (lfd m -H-)**

Bemerkung      **Leitung befestigen oder demontieren, siehe Schadensbeschreibung Nr. [10]**

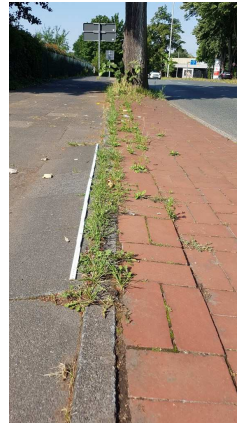
20170714\_101811

[21] S=0, V=0, D=0 BSP-ID 241-02

Gehwegbelag, Pflasterstein, Stellenweise, Aufgebogen, Länge: 10,000 m, Süden, Durchgehend oben, # Höhenunterschiede auf dem Gehwegbelag bis zu 6 cm., Maßnahme {2}, Bild:20170714\_101811

#### **Maßnahmenempfehlung {2}**

Art der Leistung **Erneuerung / Instandsetzung des Rad- / Gehwegbelages (m<sup>2</sup> Instands-fl -A-)**

Bemerkung **Instandsetzung des Rad- / Gehwegbelages Nr**

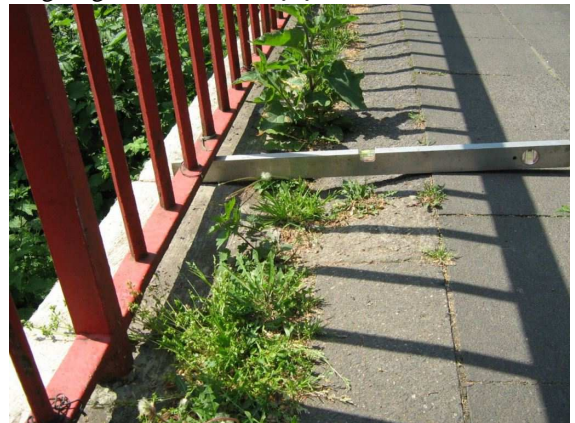
IMG\_0423

[8] S=0, V=1, D=0 BSP-ID 244-02

Balkenartiges und plattenartiges Tragwerk, Geh- und Radwegbelag, Platte, Teilweise, Nicht fachgerecht, Länge: 10,000 m, SW, Oben auf dem Bauwerk, # Auf ca. 10 m Länge sind Gehwegplatten bis h = 4,0 cm hervorstehend gegenüber der Gesimshöhe. Der Höhenunterschied wurde mit einem Asphaltkeil beigezogen., Maßnahme {2}, Bild:IMG\_0423

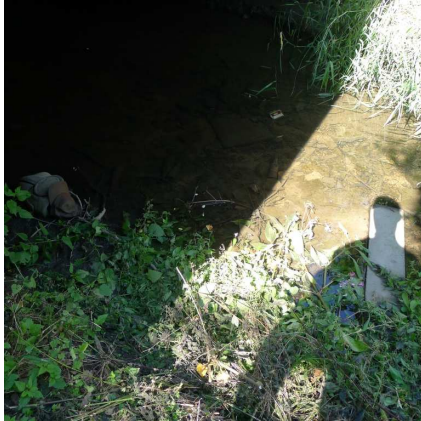
P1080652

[11] S=0, V=0, D=1 BSP-ID 251-01

Balkenartiges und plattenartiges Tragwerk,  
Durchflussquerschnitt, Vereinzelt, Treibgutansammlung,  
Unter dem Bauwerk, # Das Flussbett ist bereichsweise  
verschlammt und hat vereinzelt Treibgutansammlung.,  
Maßnahme {7}, Bild:P1080652

#### **Maßnahmenempfehlung {7}**

Art der Leistung      **Sonstige Bauwerksunterhaltung (ohne ME -H-)**

Bemerkung      **Flußbett von Treibgut, Schlamm, usw. befreien, siehe Schadensbeschreibung Nr. [11]**
