Prüfbericht 2020 H

nach DIN 1076

Bauwerksname **Straßenbrücke ü.d. Dickelsbach i.Z.d. Wacholderstr**

Teilbauwerksname **Überbau 1**

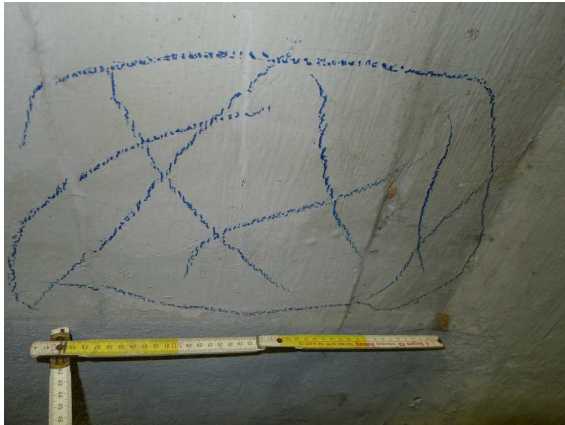
P1030922

[12] S=0, V=0, D=1 BSP-ID 002-01

Platte, Beton, Vereinzelt, Hohlstelle, 1-ter Überbau, 1-tes Feld, Unterseite, # Die Stahlbetondecke hat vereinzelt Fehl- / Hohlstellen im Beton, siehe Skizze "Abwicklung der Unteransicht". In diesen Bereichen sind Kiesnester bzw. ein hoher Grobkornanteil im Beton und Querschnittsminderung der Bewehrungsstäbe durch Korrosion, siehe Schadensbeschreibung Nr. [14]., Maßnahme {1}

Bemerkung **Betoninstandsetzung erforderlich.**

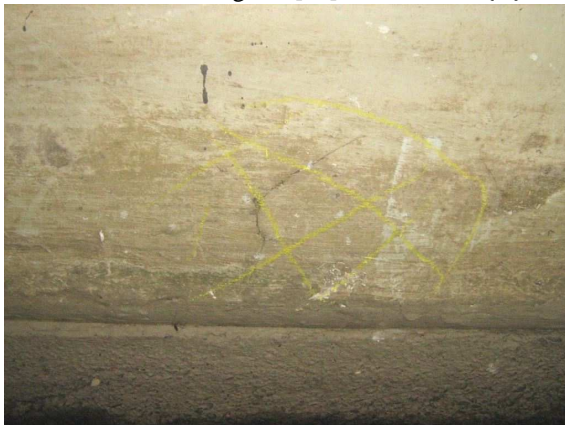
IMG_0436

[13] S=0, V=0, D=2 BSP-ID 002-01

Platte, Beton, Bereichsweise, Hohlstelle, Unterseite, # Die Stützwand hat bereichsweise Fehl- / Hohlstellen im Beton, siehe Skizze "Abwicklung der Unteransicht". In diesen Bereichen sind Kiesnester bzw. ein hoher Grobkornanteil im Beton und Querschnittsminderung der Bewehrungsstäbe durch Korrosion, siehe Schadensbeschreibung Nr. [15]., Maßnahme {1}

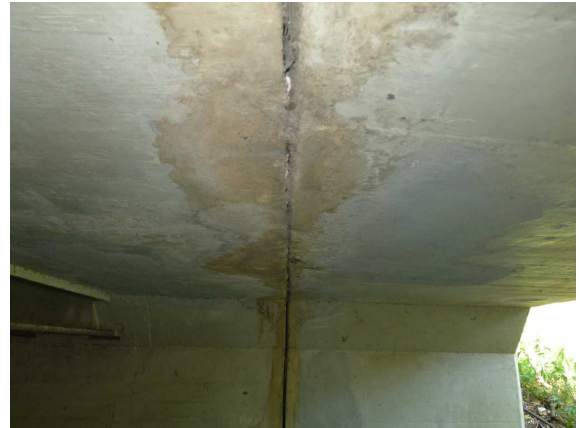
P1030927

[19] S=0, V=0, D=3 BSP-ID 259-03

Platte, Fugenfüllung der Arbeitsfuge quer, Teilweise, Undichte Stelle, Länge: 4,000 m, 1-ter Überbau, 1-tes Feld, Unterseite, # Die 4 Bauwerksfugen sind teilweise undicht. - Anzahl: 4 Stück, Maßnahme {3}

Bemerkung **Bauwerksfugen instand setzen, siehe Schadensbeschreibung Nr. [19]**

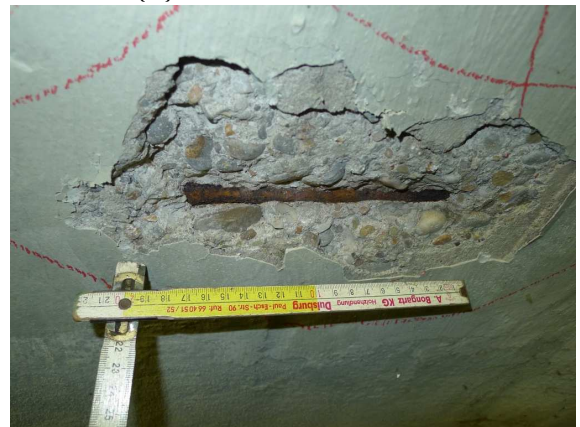
P1030920

[14] S=0, V=0, D=2 BSP-ID 002-04

Platte, Beton, Vereinzelt, Abplatzung mit freiliegender Bewehrung, 1-ter Überbau, 1-tes Feld, Unterseite, # Die Stahlbetondecke hat vereinzelt Betonabplatzung mit freiliegender Bewehrung und Querschnittsminderung der Bewehrungsstäbe d Rest = 10 mm < d soll = 16 mm an der Decke, siehe Skizze "Abwicklung der Unteransicht"., Maßnahme {1}

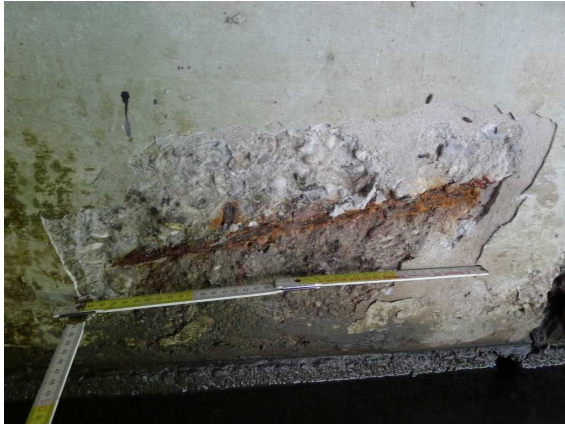
P1030921

[15] S=1, V=0, D=3 BSP-ID 002-04

Platte, Beton, Teilweise, Abplatzung mit freiliegender Bewehrung, Unter dem Bauwerk, Alter Schaden nicht behoben, # Die Stützwand hat teilweise Betonabplatzung mit freiliegender Bewehrung und Querschnittsminderung der Bewehrungsstäbe durch Korrosion d Rest = 12 mm < d soll = 16 mm, siehe Skizze "Abwicklung der Unteransicht", Maßnahme {1}

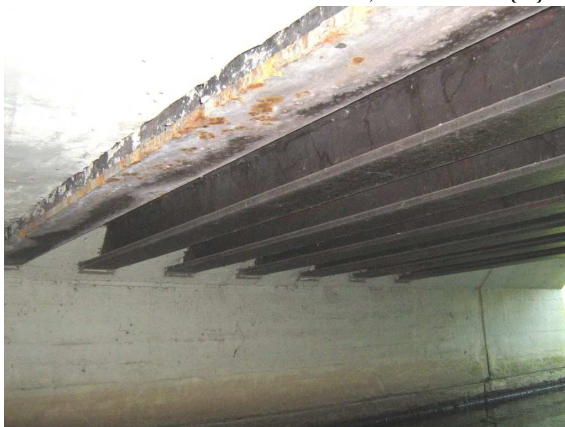
IMG 0458

[3] S=1, V=0, D=2 BSP-ID 002-04

Route, Beton, Teilweise, Entspricht nicht der Statik, #
Durch die untergelegten / durchgezogenen Stahlträger im
verstärkten Brückenteil wurden die Rahmenecken des
Zweigelenkrahmens bis zu 60 % geschwächt. =>
Stand sicherheitsnachweis für Restrahmen im verstärkten
Brückenteil fehlt / ist erforderlich., Maßnahme {8}

Bemerkung **Statische Nachrechnung erforderlich, siehe Schadensbeschreibung Nr. [3]**

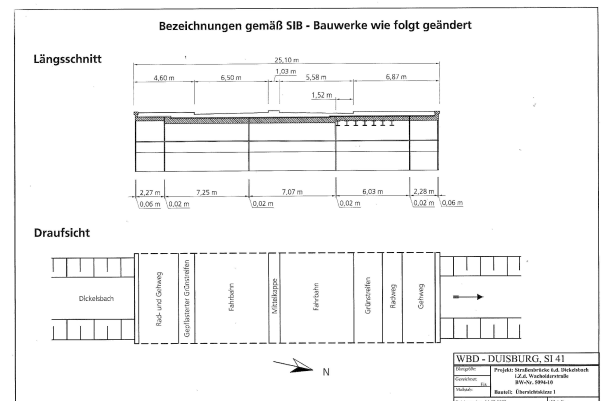
ÜBERSICHTSSKIZZE 1

[2] S=0, V=0, D=0 BSP-ID 002-04

Querträger, Beton, Teilweise, Entspricht nicht dem Bauwerksbuch, Hauptfahrstreifen rechts, Siehe Skizze: Aufmaß vom 12.2008, # Der verstärkte Brückenteil unterhalb der rechten Hauptfahrbahn in Fahrtrichtung West auf Brückenklasse 60, gemäß Eintrag im Bauwerksbuch, liegt nur $a = 1,40$ m unterhalb der rechten Hauptfahrbahn. => Eintrag im Bauwerksbuch und die Bauwerksskizze ändern.

2018: Eintragung im Bauwerksbuch und in Bauwerksskizzen wurden vorgenommen.

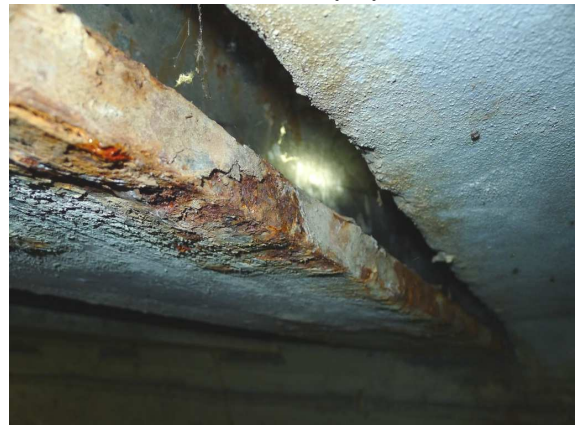
P1030924

[16] S=0, V=0, D=2 BSP-ID 014-06

Querträger, Doppel-T-Profil, Teilweise, Rostgrad Ri 5,
1-ter Überbau, 1-tes Feld, Unterseite, # Der 1.
Verstärkungsträger neben der 3. Bauwerksfuge korrodiert
Ri. 4-5 teilweise., Maßnahme {12}

Bemerkung **Korrosionsschutz am Verstärkungsträger ausbessern, siehe Schadensbeschreibung Nr. [16]**

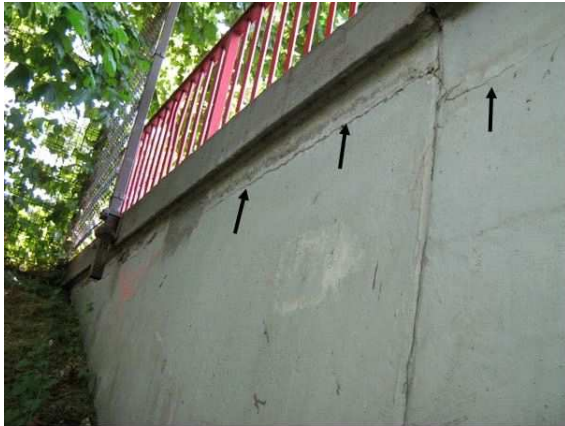
IMG_0464(B)

[18] S=0, V=0, D=1 BSP-ID 025-02

Widerlager, Beton, Eine Stelle, Querriss, Breite 0,3 mm, Widerlager hinten, NO, Oben außen, # Ein horizontaler Riss w = 0,4 mm in der hinteren Flügelwand und Widerlager. Siehe auch Detailfoto D45., Maßnahme {1}

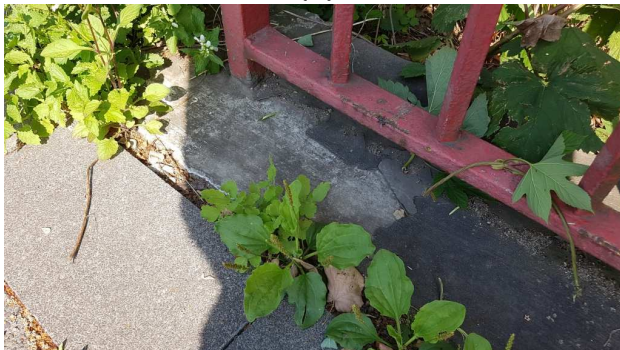
20170714_101421

[4] S=0, V=0, D=1 BSP-ID 999-99-99

Flügel, Gesims, Schicht, Eine Stelle, Abgeblättert, Fläche: 0,20 m2, SO, Oben auf dem Bauwerk, Abblättern der Oberfläche an mehreren Stellen. Hier Südwest, Anfang des Bauwerks., Maßnahme {1}

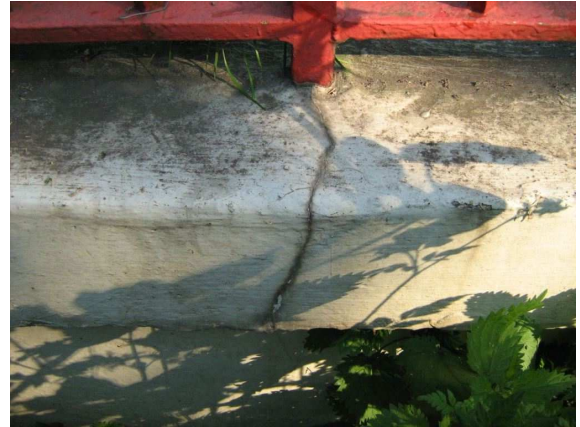
IMG_0429

[7] S=0, V=0, D=2 BSP-ID 230-03

Flügel, Gesims, Mehrfach, Querriss, Breite 0,3 mm, Gesamtes Bauteil, Süden, Oben auf dem Bauwerk, , Maßnahme {1}

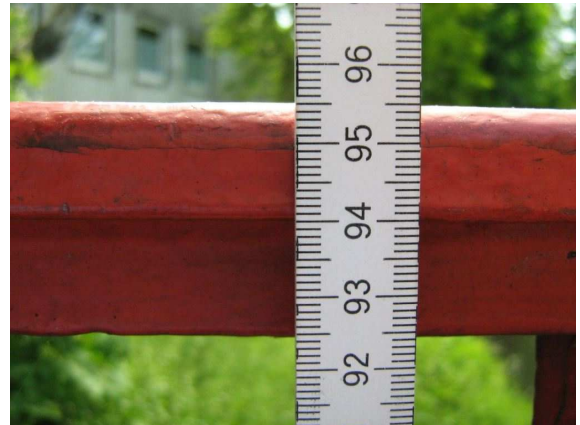
IMG_0419

[6] S=0, V=2, D=0 BSP-ID 231-11

Balkenartiges und plattenartiges Tragwerk, Füllstabgeländer ohne Seil, Gesamtes Bauteil, Entspricht nicht den Vorschriften, Süden, Oben auf dem Bauwerk, # Die Geländerhöhe h ist = 0,96 cm entspricht nicht den gültigen Vorschriften für ein Rad- und Gehweg h soll = 1,20 m. Der südliche Gehweg wird als Rad- und Gehweg benutzt., Maßnahme {4}

Bemerkung **Geländerinstandsetzung, siehe Schadensbeschreibung Nr. [6], [1]**

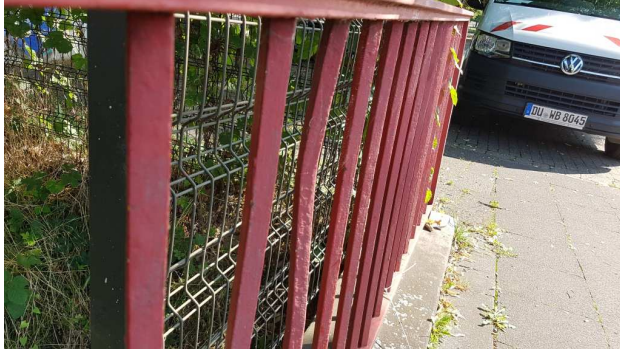
20170714_101325

[1] S=0, V=0, D=1 BSP-ID 231-17

Brücke, Füllstab des Geländers, Vereinzelt, Verbogen, Anzahl: 4 Stück, Norden, Oben auf dem Bauwerk, , Maßnahme {4}

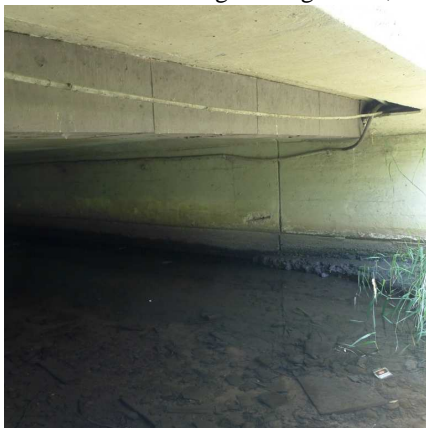
P1080653

[10] S=0, V=0, D=0 BSP-ID 261-01

Balkenartiges und plattenartiges Tragwerk, Leitung für Elektrizität, Schelle, Vollständig, Fehlt, Süden, Unterseite, Schaden instand gesetzt, # Ein Elektrokabel wurde nicht befestigt hängt runter. => Die Schadensbeschreibung wurde am 08.07.2008 an die Stadtwerke Duisburg weitergeleitet., Maßnahme {5}

Bemerkung **Leitung befestigen oder demontieren, siehe Schadensbeschreibung Nr. [10]**

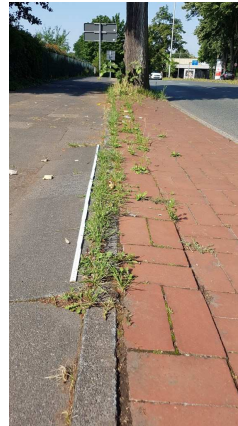
20170714_101811

[21] S=0, V=0, D=0 BSP-ID 241-02

Gehwegbelag, Pflasterstein, Stellenweise, Aufgebogen, Länge: 10,000 m, Süden, Durchgehend oben, # Höhenunterschiede auf dem Gehwegbelag bis zu 6 cm., Maßnahme {2}

Bemerkung **Instandsetzung des Rad- / Gehwegbelages Nr**

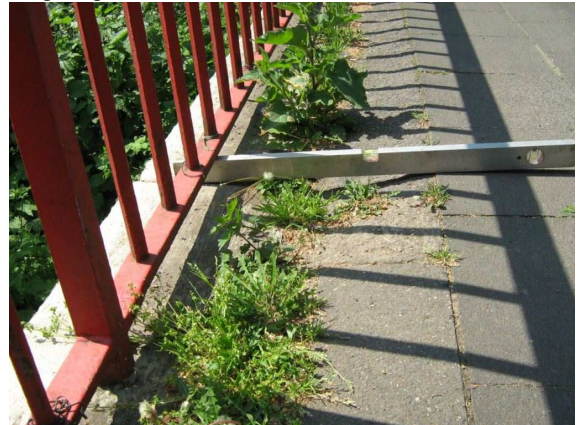
IMG_0423

[8] S=0, V=1, D=0 BSP-ID 244-02

Balkenartiges und plattenartiges Tragwerk, Geh- und Radwegbelag, Platte, Teilweise, Nicht fachgerecht, Länge: 10,000 m, SW, Oben auf dem Bauwerk, # Auf ca. 10 m Länge sind Gehwegplatten bis h = 4,0 cm hervorstehend gegenüber der Gesimshöhe. Der Höhenunterschied wurde mit einem Asphaltkeil beigezogen., Maßnahme {2}

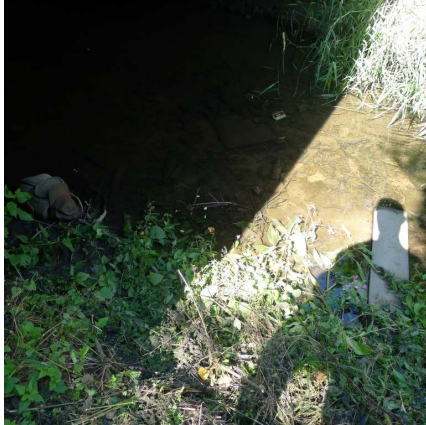
P1080652

[11] S=0, V=0, D=1 BSP-ID 251-01

Balkenartiges und plattenartiges Tragwerk,
Durchflussquerschnitt, Vereinzelt, Treibgutansammlung,
Unter dem Bauwerk, # Das Flussbett ist bereichsweise
verschlammt und hat vereinzelt Treibgutansammlung.,
Maßnahme {7}

Bemerkung **Flußbett von Treibgut, Schlamm, usw. befreien, siehe Schadensbeschreibung Nr. [11]**
