# Prüfbericht 2023 E

nach DIN 1076

Bauwerksname **Straßenbrücke ü.d. Dickelsbach i.Z.d. Wacholderstr**

Teilbauwerksname **Überbau 1**

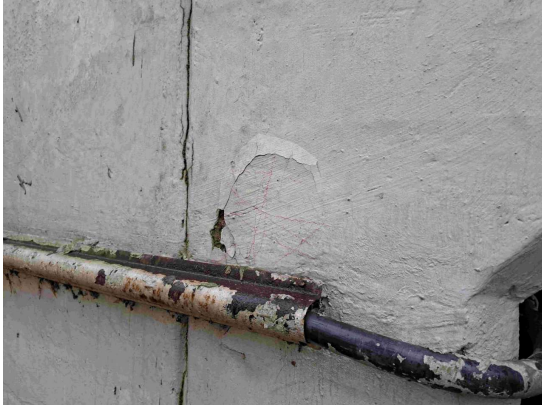
BILD06

[27] S=0, V=0, D=1 BSP-ID 002-02

Überbau, Beton, Eine Stelle, Hohlstelle, NO, Unten

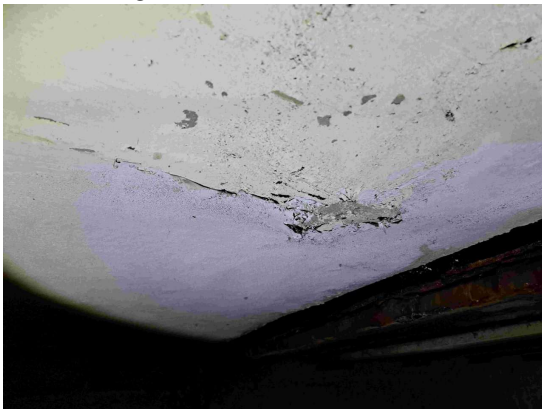
BILD05

[26] S=0, V=0, D=1 BSP-ID 002-99

Überbau, Beton, Stellenweise, Unvollständige Beschichtung, Unter dem Bauwerk

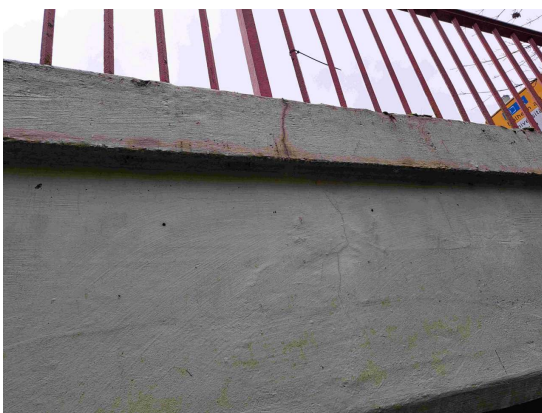
BILD03

[25] S=0, V=0, D=2 BSP-ID 006-01-01

Überbau, Beton, Vereinzelt, Rissbreite 0,1 - < 0,2 mm, Süden

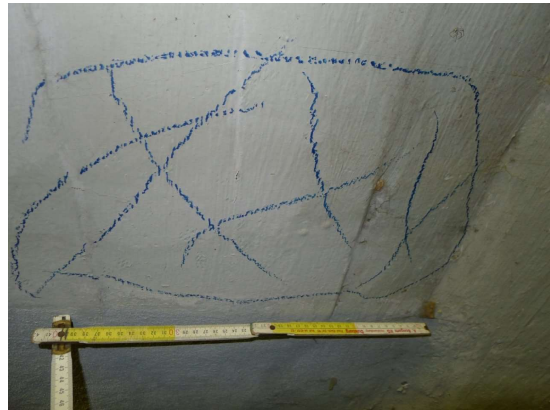
P1030922

[12] S=0, V=0, D=1 BSP-ID 002-01

Platte, Beton, Stellenweise, Hohlstelle, 1-ter Überbau, 1-tes Feld, Unterseite, # Die Stahlbetondecke hat vereinzelt Fehl- / Hohlstellen im Beton, siehe Skizze "Abwicklung der Unteransicht". In diesen Bereichen sind Kiesnester bzw. ein hoher Grobkornanteil im Beton und Querschnittsminderung der Bewehrungsstäbe durch Korrosion, siehe Schadensbeschreibung Nr. [14]., Maßnahme {1}

Art der Leistung	Überbau Betoninstandsetzung / Betonersatz (m <sup>2</sup> Instandsetzungsfläche -D-)
Menge	Geschätzte Kosten
Dauer der Maßnahme	Ausführungsjahr
Dringlichkeit	Kurzfristig
Maßnahmenfixierung	Keine Maßnahme festgelegt
Projektbezeichnung	
Bemerkung	Betoninstandsetzung erforderlich.

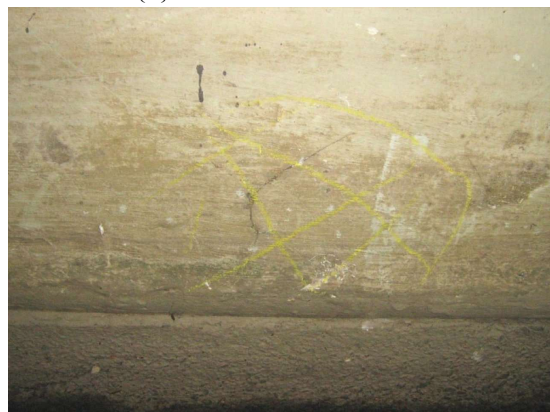
IMG\_0436

[13] S=0, V=0, D=2 BSP-ID 002-01

Platte, Beton, Bereichsweise, Hohlstelle, Unterseite, # Die Stützwand hat bereichsweise Fehl- / Hohlstellen im Beton, siehe Skizze "Abwicklung der Unteransicht". In diesen Bereichen sind Kiesnester bzw. ein hoher Grobkornanteil im Beton und Querschnittsminderung der Bewehrungsstäbe durch Korrosion, siehe Schadensbeschreibung Nr. [15]., Maßnahme {1}

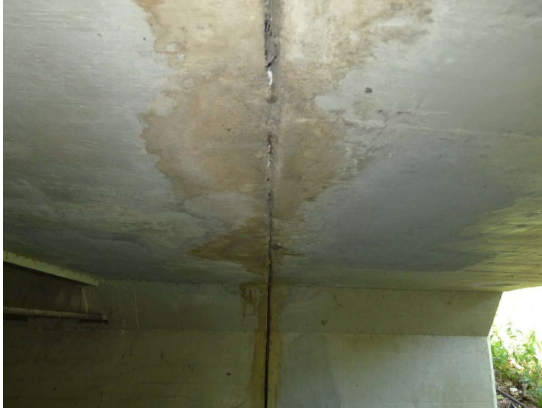
P1030927

[19] S=0, V=0, D=3 BSP-ID 259-03

Platte, Fugenfüllung der Arbeitsfuge quer, Teilweise, Undichte Stelle, Länge: 4,000 m, 1-ter Überbau, 1-tes Feld, Unterseite, # Die 4 Bauwerksfugen sind teilweise undicht. - Anzahl: 4 Stück, Maßnahme {3}

Art der Leistung **Abdichtungserneuerung / Instandsetzung einschl. Beläge (m² Instands-fl -A-)**  
Menge  Geschätzte Kosten   
Dauer der Maßnahme  Ausführungsjahr   
Dringlichkeit **Kurzfristig**  
Maßnahmenfixierung **Keine Maßnahme festgelegt**  
Projektbezeichnung   
Bemerkung **Bauwerksfugen instand setzen, siehe Schadensbeschreibung Nr. [19]**  
**Zugeordnete Schäden:**  
**[19]**

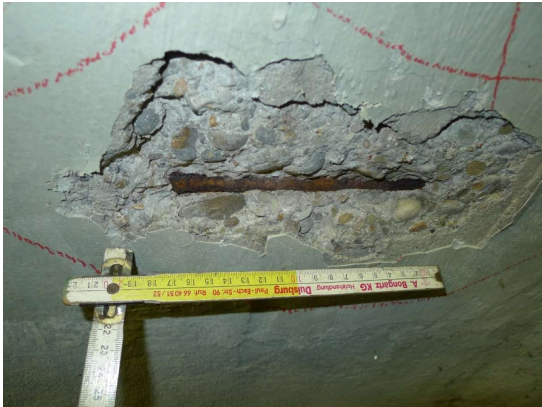
P1030920

[14] S=0, V=0, D=2 BSP-ID 002-04

Platte, Beton, Vereinzelt, Abplatzung mit freiliegender Bewehrung, 1-ter Überbau, 1-tes Feld, Unterseite, # Die Stahlbetondecke hat vereinzelt Betonabplatzung mit freiliegender Bewehrung und Querschnittsminderung der Bewehrungsstäbe  $d_{\text{Rest}} = 10 \text{ mm} < d_{\text{soll}} = 16 \text{ mm}$  an der Decke, siehe Skizze "Abwicklung der Unteransicht"., Maßnahme {1}

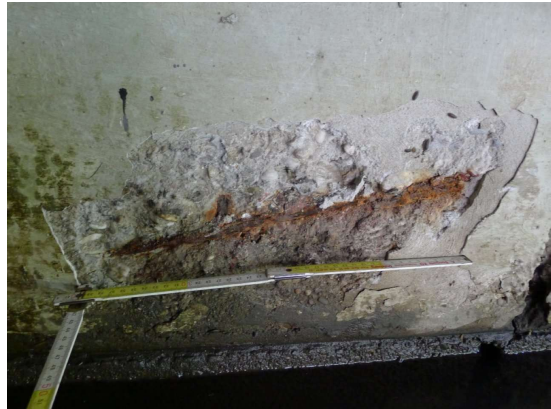
P1030921

[15] S=1, V=0, D=3 BSP-ID 002-04

Platte, Beton, Teilweise, Abplatzung mit freiliegender Bewehrung, Unter dem Bauwerk, Alter Schaden nicht behoben, # Die Stützwand hat teilweise Betonabplatzung mit freiliegender Bewehrung und Querschnittsminderung der Bewehrungsstäbe durch Korrosion  $d_{\text{Rest}} = 12 \text{ mm} < d_{\text{soll}} = 16 \text{ mm}$ , siehe Skizze "Abwicklung der Unteransicht". EP 2023: Gleicher Schaden auf der gegenüberliegenden Seite, Maßnahme {1}

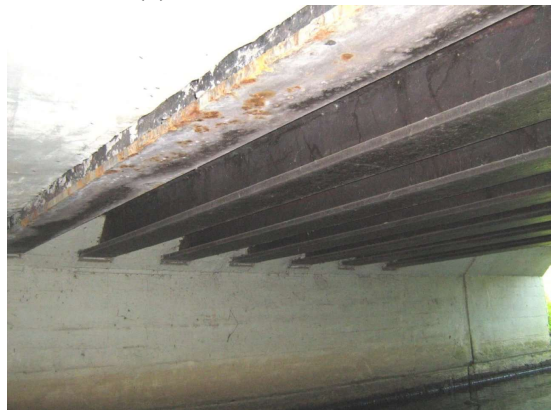
IMG\_0458

[3] S=1, V=0, D=2 BSP-ID 002-04

Voute, Beton, Teilweise, Entspricht nicht der Statik, # Durch die untergelegten / durchgezogenen Stahlträger im verstärkten Brückenteil wurden die Rahmenecken des Zweigelenkrahmens bis zu 60 % geschwächt. => Standsicherheitsnachweis für Restrahmen im verstärkten Brückenteil fehlt / ist erforderlich., Maßnahme {8}

Art der Leistung **Statische Nachrechnung erforderlich**  
Menge Geschätzte Kosten  
Dauer der Maßnahme Ausführungsjahr  
Dringlichkeit **Kurzfristig**  
Maßnahmenfixierung **Keine Maßnahme festgelegt**  
Projektbezeichnung **Statische Nachrechnung erforderlich**  
Bemerkung **Statische Nachrechnung erforderlich, siehe Schadensbeschreibung Nr. [3]**

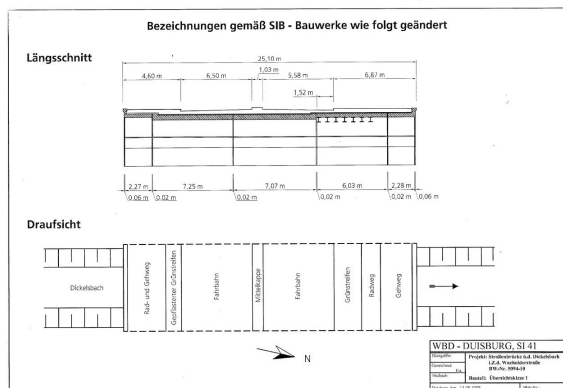
ÜBERSICHTSSKIZZE 1

[2] S=0, V=0, D=0 BSP-ID 002-04

Querträger, Beton, Teilweise, Entspricht nicht dem Bauwerksbuch, Hauptfahrstreifen rechts, Siehe Skizze: Aufmaß vom 12.2008, # Der verstärkte Brückenteil unterhalb der rechten Hauptfahrbahn in Fahrtrichtung West auf Brückenklasse 60, gemäß Eintrag im Bauwerksbuch, liegt nur  $a = 1,40$  m unterhalb der rechten Hauptfahrbahn. => Eintrag im Bauwerksbuch und die Bauwerksskizze ändern.  
2018: Eintragung im Bauwerksbuch und in Bauwerksskizzen wurden vorgenommen.

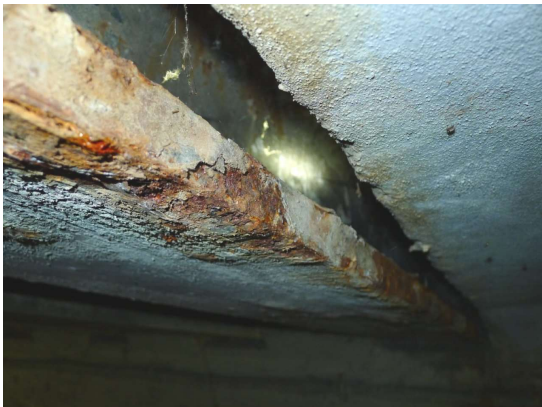
P1030924

[16] S=0, V=0, D=2 BSP-ID 014-06

Querträger, Doppel-T-Profil, Teilweise, Rostgrad Ri 5, 1-ter Überbau, 1-tes Feld, Unterseite, # Der 1. Verstärkungsträger neben der 3. Bauwerksfuge korrodiert Ri. 4-5 teilweise., Maßnahme {12}

Art der Leistung **Überbau Korrosionsschutz Ausbesserung (m² Instandsetzungsfläche -F-)**  
Menge Geschätzte Kosten  
Dauer der Maßnahme Ausführungsjahr  
Dringlichkeit **Mittelfristig**  
Maßnahmenfixierung **Keine Maßnahme festgelegt**  
Projektbezeichnung  
Bemerkung **Korrosionsschutz am Verstärkungsträger ausbessern, siehe Schadensbeschreibung Nr. [16]**

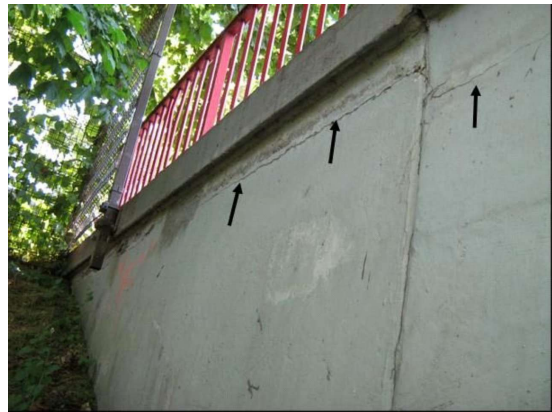
IMG\_0464(B)

[18] S=2, V=0, D=2 BSP-ID 025-99

Widerlager, Beton, Eine Stelle, Querriss, Breite 0,3 mm, Widerlager hinten, NO, Oben außen, Schadenserweiterung, # Ein horizontaler Riss  $w = 0,4$  mm in der hinteren Flügelfwand und Widerlager. Siehe auch Detailfoto D45.

# EP 2023: Es wurde ein Verschiebung von 1,5 cm gemessen s. Detailfoto01. Schaden muss weiter beobachtet werden, Maßnahme {1}

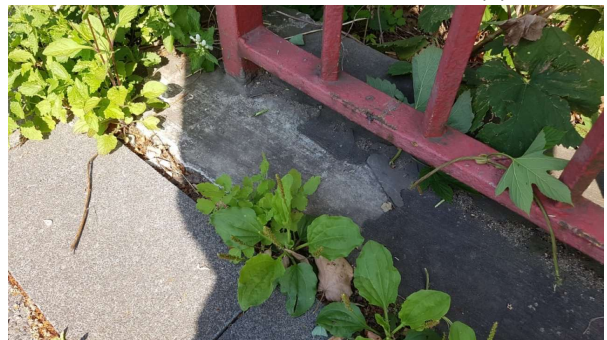
20170714\_101421

[4] S=0, V=0, D=1 BSP-ID 999-99-99

Flügel, Gesims, Schicht, Eine Stelle, Abgeblättert, Fläche: 0,20 m<sup>2</sup>, SO, Oben auf dem Bauwerk, Abblättern der Oberfläche an mehreren Stellen. Hier Südwest, Anfang des Bauwerks.

EP2023: Schaden ebenfalls NW, Maßnahme {1}

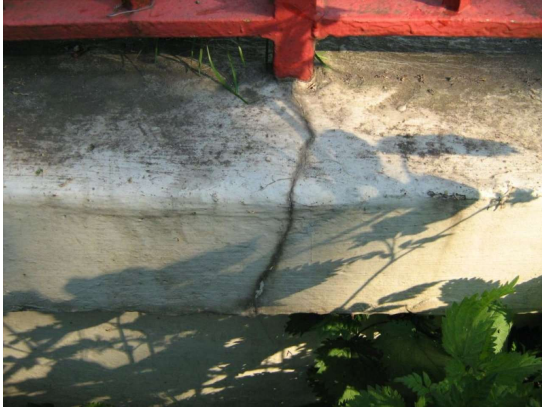
IMG\_0429

[7] S=0, V=0, D=2 BSP-ID 230-03

Flügel, Gesims, Mehrfach, Querriss, Breite 0,3 mm, Gesamtes Bauteil, Süden, Oben auf dem Bauwerk, , Maßnahme {1}

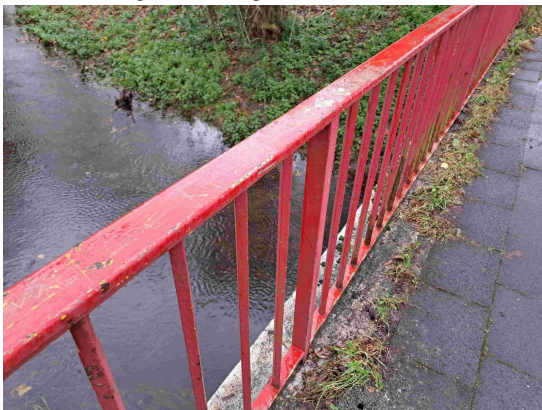
BILD04

[24] S=0, V=0, D=1 BSP-ID 234-02

Geländer ohne Seil, Zahlreich, Unvollständige Beschichtung, Beidseitig, Oben auf dem Bauwerk

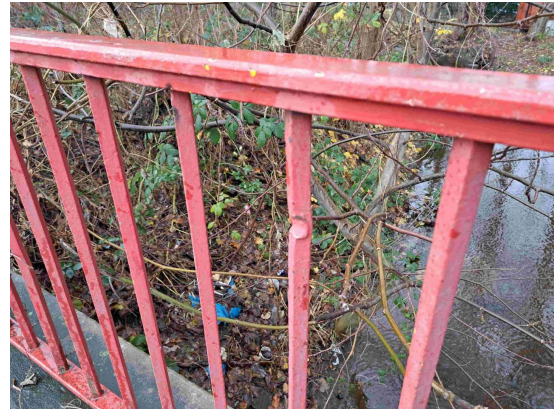
BILD02

[23] S=0, V=0, D=1 BSP-ID 231-99

Brücke, Geländer ohne Seil, Stahl / Metall, Eine Stelle, Beschädigt durch Fremdeinwirkung, NW, Oben auf dem Bauwerk

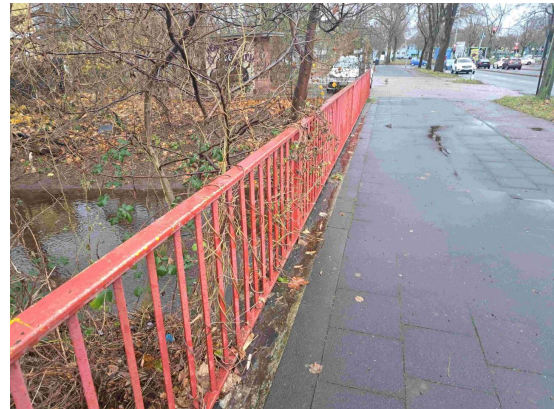
BILD01

[22] S=0, V=1, D=1 BSP-ID 231-99

Brücke, Geländer ohne Seil, Teilweise, Bewachsen, Norden, Oben auf dem Bauwerk

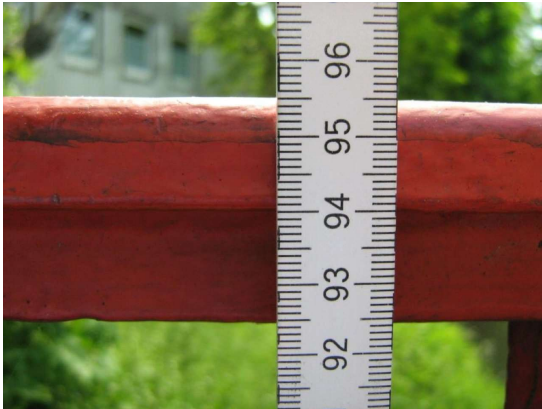
IMG\_0419

[6] S=0, V=2, D=0 BSP-ID 231-11

Balkenartiges und plattenartiges Tragwerk, Füllstabgeländer ohne Seil, Gesamtes Bauteil, Entspricht nicht den Vorschriften, Süden, Oben auf dem Bauwerk, # Die Geländerhöhe h ist = 0,96 cm entspricht nicht den gültigen Vorschriften für ein Rad- und Gehweg h soll = 1,20 m. Der südliche Gehweg wird als Rad- und Gehweg benutzt., Maßnahme {4}

Art der Leistung **Sonstige Geländerinstandsetzung (lfd m -G-)**  
Menge  Geschätzte Kosten   
Dauer der Maßnahme  Ausführungsjahr   
Dringlichkeit **Kurzfristig**  
Maßnahmenfixierung **Keine Maßnahme festgelegt**  
Projektbezeichnung   
Bemerkung **Geländerinstandsetzung, siehe Schadensbeschreibung Nr. [6], [1]**  
**Zugeordnete Schäden:**  
**[6],[1]**

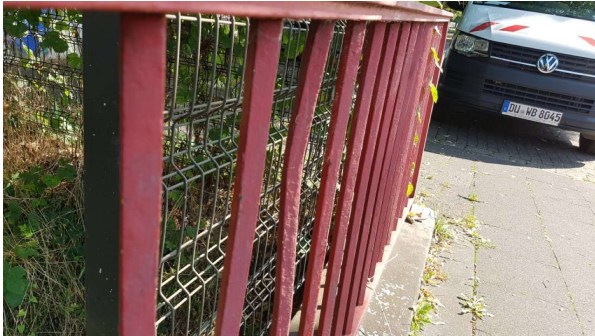
20170714\_101325

[1] S=0, V=0, D=1 BSP-ID 231-17

Brücke, Füllstab des Geländers, Vereinzelt, Verbogen,  
Anzahl: 4 Stück, Norden, Oben auf dem Bauwerk, ,  
Maßnahme {4}

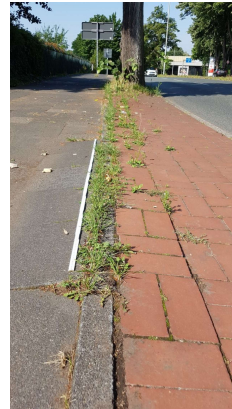
20170714\_101811

[21] S=0, V=0, D=0 BSP-ID 241-02

Gehwegbelag, Pflasterstein, Stellenweise, Aufgebogen,  
Länge: 10,000 m, Süden, Durchgehend oben, #  
Höhenunterschiede auf dem Gehwegbelag bis zu 6  
cm., Maßnahme {2}

Art der Leistung	Erneuerung / Instandsetzung des Rad- / Gehwegbelages (m <sup>2</sup> Instands-fl -A-)
Menge	Geschätzte Kosten
Dauer der Maßnahme	Ausführungsjahr
Dringlichkeit	Kurzfristig
Maßnahmenfixierung	Keine Maßnahme festgelegt
Projektbezeichnung	
Bemerkung	Instandsetzung des Rad- / Gehwegbelages Nr

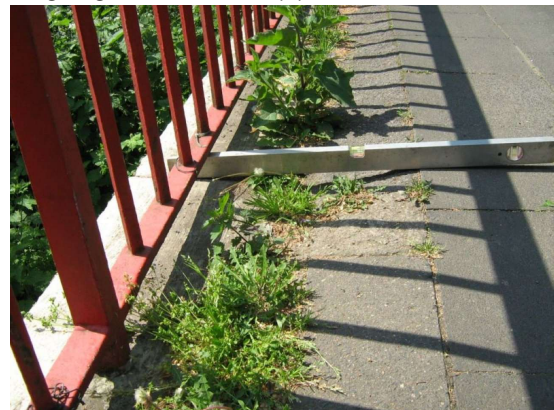
IMG\_0423

[8] S=0, V=1, D=0 BSP-ID 244-02

Balkenartiges und plattenartiges Tragwerk, Geh- und  
Radwegbelag, Platte, Teilweise, Nicht fachgerecht,  
Länge: 10,000 m, SW, Oben auf dem Bauwerk, # Auf  
ca. 10 m Länge sind Gehwegplatten bis h = 4,0 cm  
hervorstehend gegenüber der Gesimshöhe. Der  
Höhenunterschied wurde mit einem Asphaltkeil  
beigezogen., Maßnahme {2}

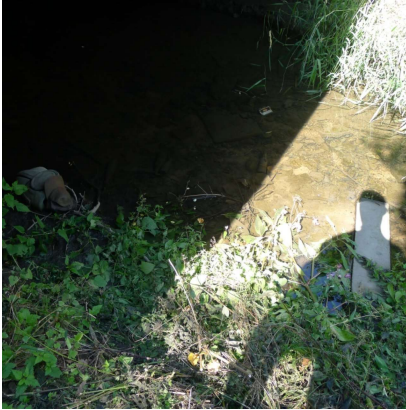
P1080652

[11] S=0, V=0, D=0 BSP-ID 251-01

Balkenartiges und plattenartiges Tragwerk,  
Durchflussquerschnitt, Vereinzelt,  
Treibgutansammlung, Unter dem Bauwerk, Schaden  
instand gesetzt, # Das Flussbett ist bereichsweise  
verschlammt und hat vereinzelt Treibgutansammlung.  
EP2023: kein Treibgut vorhanden gewesen, Maßnahme  
{7}

Art der Leistung **Sonstige Bauwerksunterhaltung (ohne ME -H-)**  
Menge Geschätzte Kosten  
Dauer der Maßnahme Ausführungsjahr  
Dringlichkeit **Kurzfristig**  
Maßnahmenfixierung **Keine Maßnahme festgelegt**  
Projektbezeichnung  
Bemerkung **Flußbett von Treibgut, Schlamm, usw. befreien, siehe Schadensbeschreibung Nr. [11]**
