Objekt:	<b>GGG + KGS Barbara-Schule,</b> Gartenstraße 110, 47167 Duisburg		
Bezirk:	Hamborn	Schulleitzahl:	110
Gebäude:	<b>Hauptgebäude (Bauteil A/B/Anbau)</b>		Lfd. Nr.: 2/3/4
Dach:	Satteldach mit Schaugiebeln		Baujahr: 1909
Dachebenen:	1	Geschosszahl:	2
		Unterkellert:	Ja
Dachhaut:	Pfannendeckung		Dachneigung: Ca. 45°
Entwässerung:	Außen liegende Rinne + Fallrohre		Blitzschutz: Vorhanden
Konstruktion:	Pfettendach mit 2-fach stehendem Stuhl		Hausakte: nein
<b>Protokoll zur Sichtkontrolle am 12.03.2009</b> Anwesend: Herr Skurpel, Hausmeister Herr Happel, IMD Das Dachgeschoss wird nicht genutzt, erscheint trocken und gut durchlüftet. Die oberste Geschossdecke ist mineralisch gedämmt und die Dachdeckung mit Unterspannbahn in gutem Zustand. Verschiebungen oder beschädigte Bauteile waren nicht erkennbar. Da es keine Aula o. ä. gibt und die Spannweiten der Klassenräume deutlich unter 12 m liegen, sind weitere Sichtkontrollen nicht notwendig.

Objekt:	<b>GGG + KGS Barbara-Schule,</b> Gartenstraße 110, 47167 Duisburg
Anlage 1:

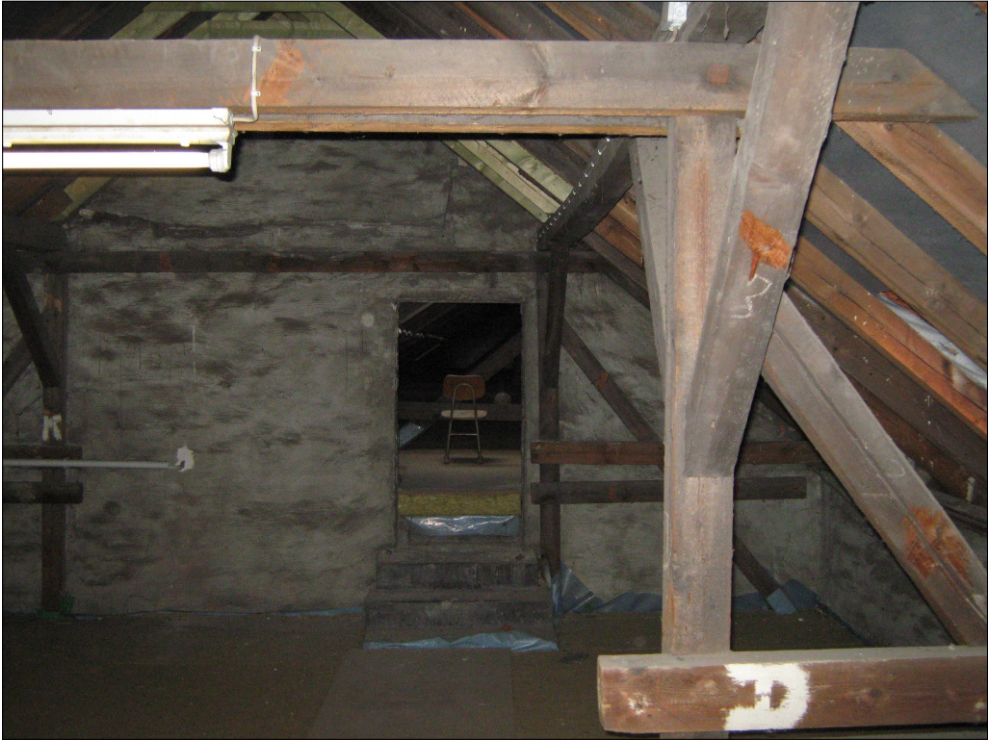
<p>Dachstuhl</p> <p>Wärmegeädämmter Dachboden</p>
