Objektbezeichnung:
Gartenstr.110 47167 Duisburg

Entwässerungsobjekt	Skizze	Foto	Kommentar
S01

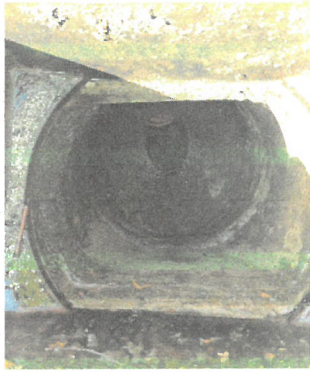
<ul style="list-style-type: none">• 0,9 m tief• Ab- & Zuläufe DN 150• Kein Schaden vorhanden
SE09

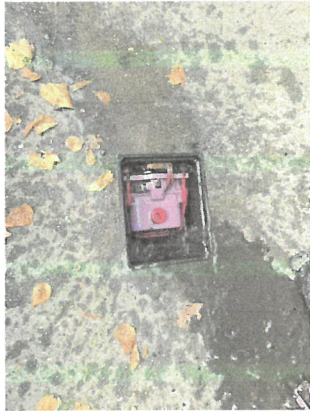
<ul style="list-style-type: none">• 0,30 m x 0,30 m, 0,90 m• Ablauf DN 100• Kein Schaden vorhanden
SE10

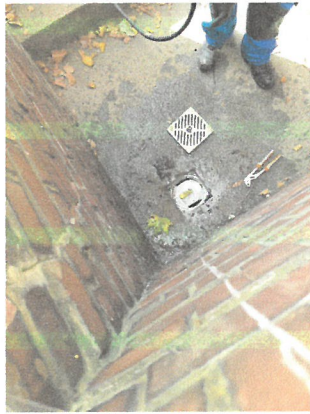
<ul style="list-style-type: none">• 0,15 m x 0,20 m• Rückstausicherung• Kein Schaden vorhanden
SE11

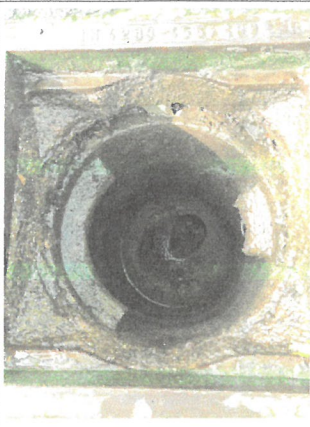
SE12

<ul style="list-style-type: none">• 0,20 m x 0,20 m• Rückstausicherung defekt

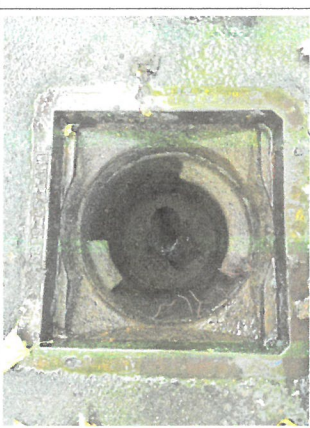
<ul style="list-style-type: none"> • 0,5 m x 0,3 m, 0,7 m tief • Ablauf DN 125 • Kein Schaden vorhanden
SE13

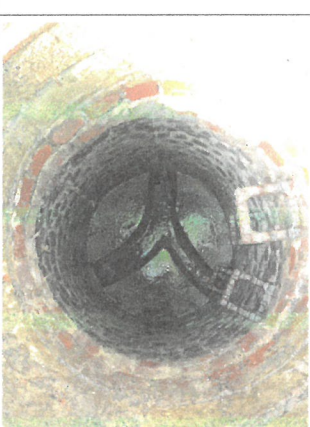
<ul style="list-style-type: none"> • 0,45 m x 0,45 m, 1,15 m tief • Verwurzelt
S11

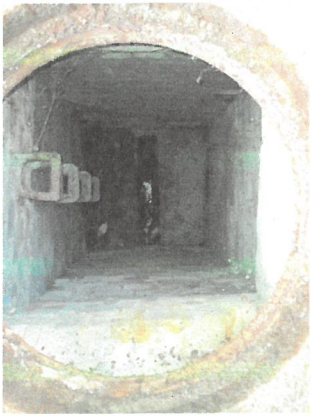
S12

<ul style="list-style-type: none"> • 2,10 m tief • Mauerwerk defekt • Zu- & Abläufe DN 150 • Kein Schaden vorhanden
SE14			<ul style="list-style-type: none"> • 0,45 m x 0,45, 0,80 m tief • Ablauf DN 125 • Kein Schaden vorhanden
SE15			<ul style="list-style-type: none"> • 0,45 m x 0,45 m, 1,20 m tief • Ablauf DN 125 • Kein Schaden vorhanden

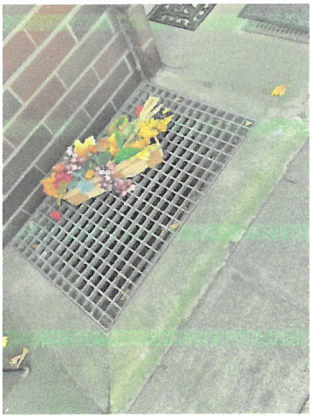
<ul style="list-style-type: none">• 2,80 m tief• Ab- & Zulauf DN 150• Kein Schaden vorhanden
LS01

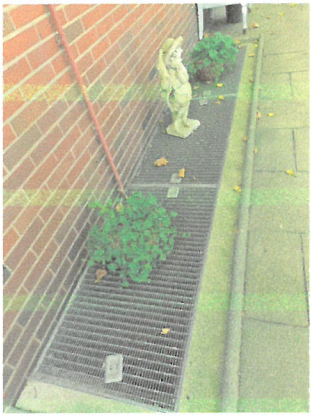
<ul style="list-style-type: none">• 0,65 m x 0,30 m, 0,80 m tief
LS02
