Blitzschutz - Prüfbuch

WC-Anlage

Gartenstr.110

Prüfbericht über die Blitzschutzanlage

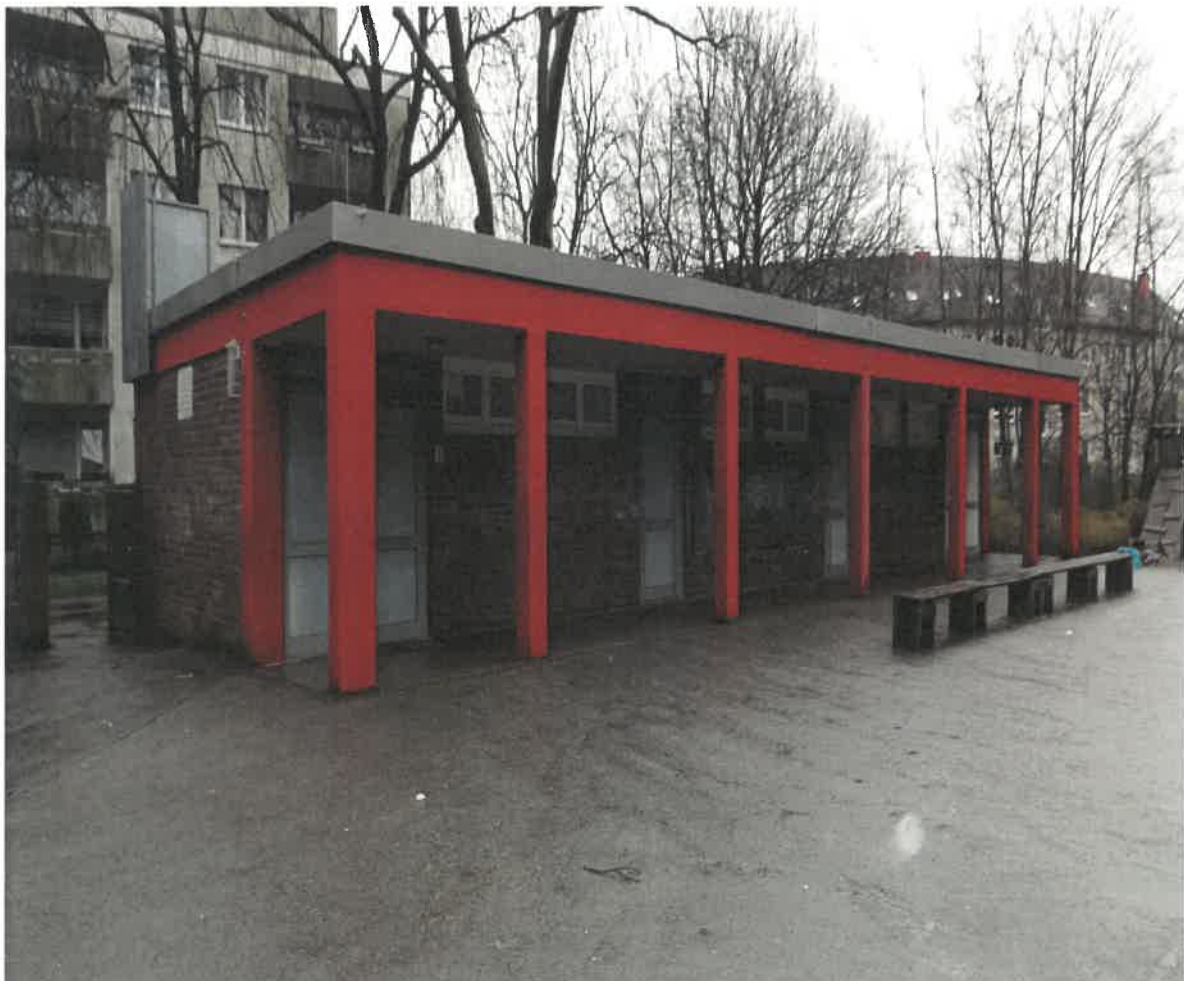
Mängel: Die Dachanlage ist durch Vandalismus beschädigt und muss instandgesetzt werden.
