Anlage 1

Fotodokumentation

SWB-0381/18 – 81 16 56 75 13
Objekt: KGS Barbara-Schule in 47167 Duisburg

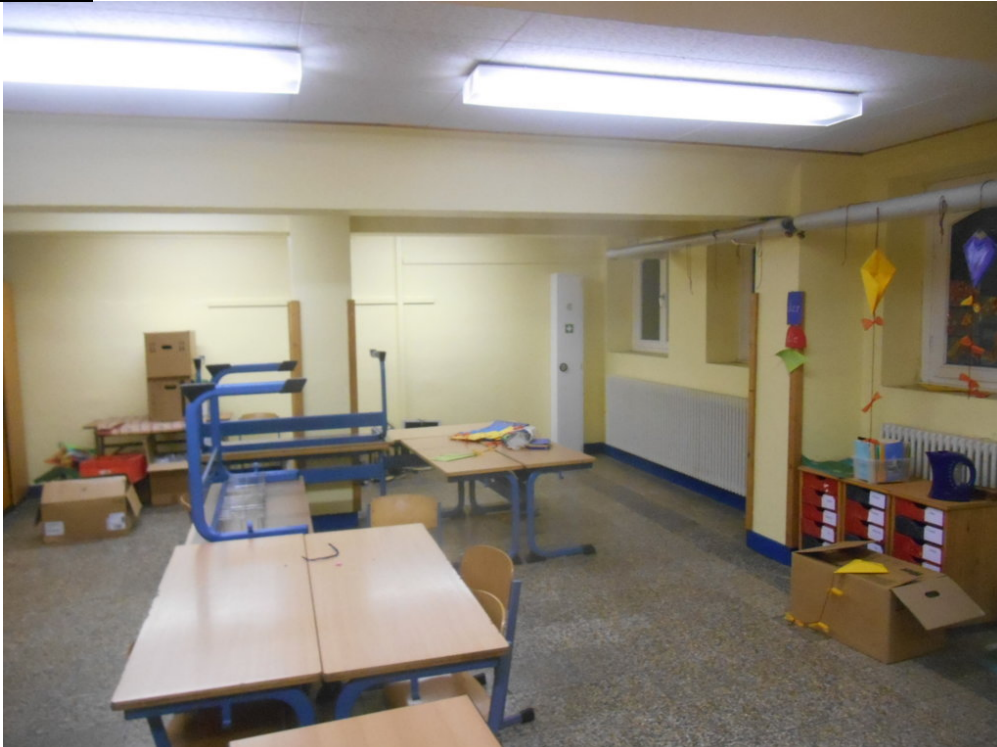
| Bild Nr: | 1 | Betreuung im Untergeschoss – Probe Nr. 381/18 – L1 (OT 14.12.2018) |

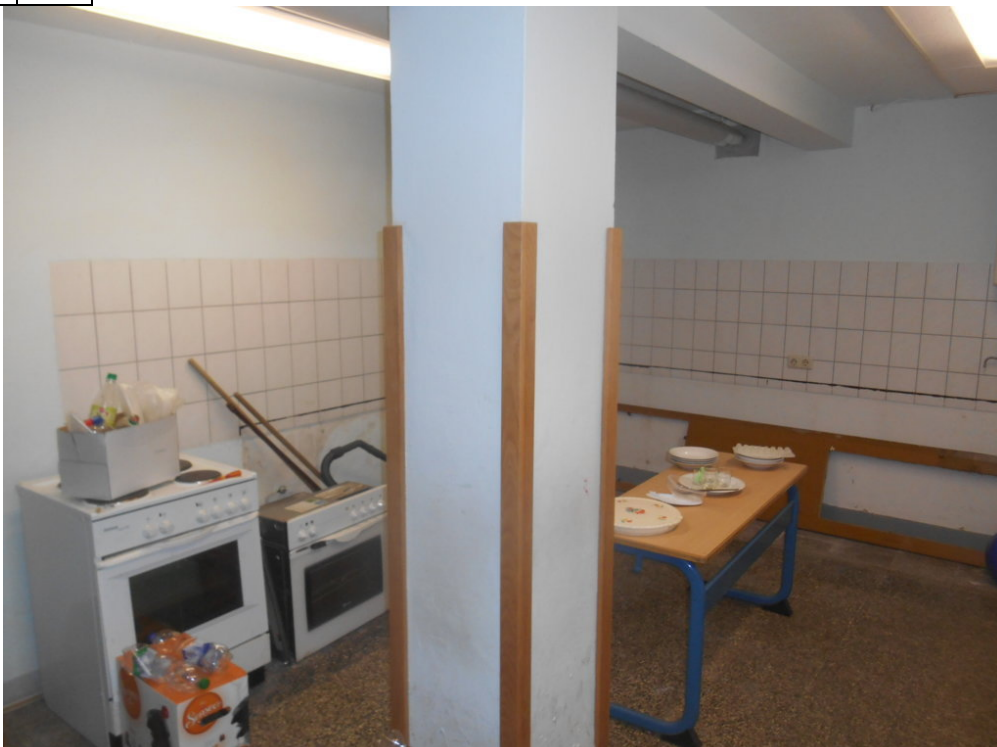
| Bild Nr: | 2 | Alte Küche im Untergeschoss – Probe Nr. 381/18 – L2 (OT 14.12.2018) |

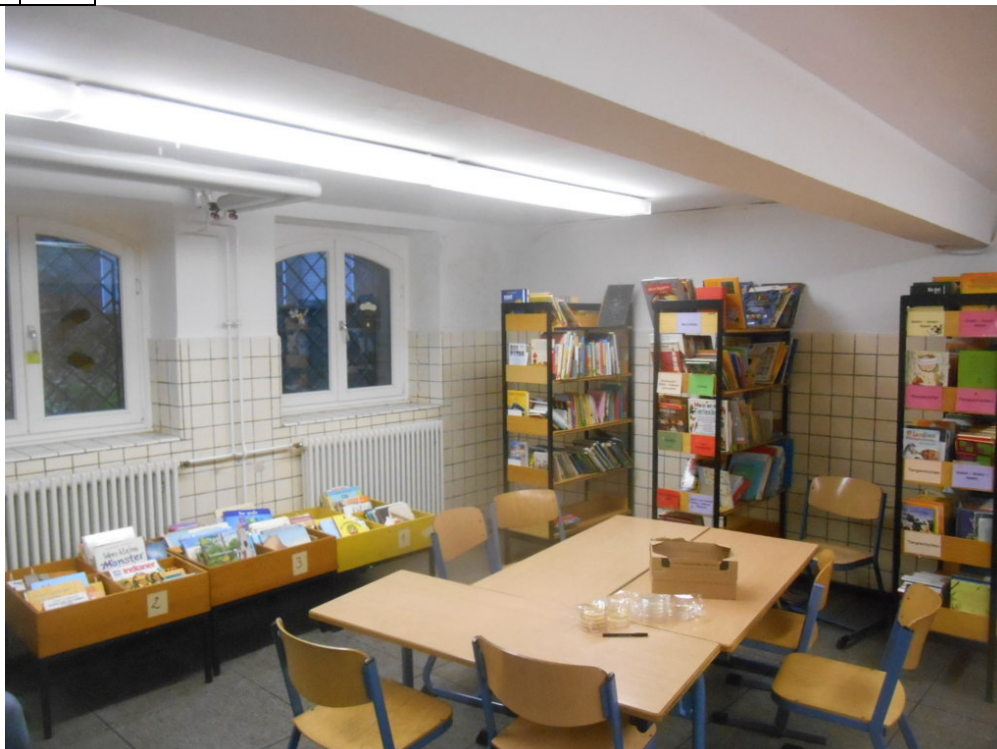
| Bild Nr: | 3 | Bücherei im Untergeschoss – Probe Nr. 381/18 – L3 (OT 14.12.2018) |

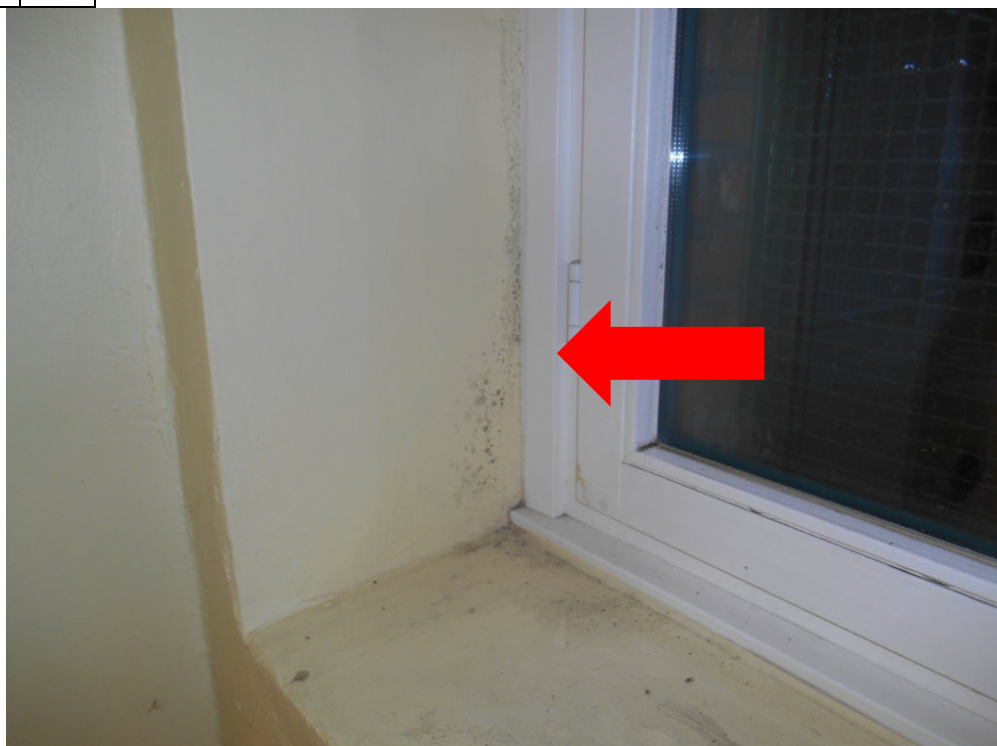
| Bild Nr: | 4 | Fensterleibung in der Betreuung im Untergeschoss – Probe Nr. 381/18 – A1 (OT 14.12.2018) |

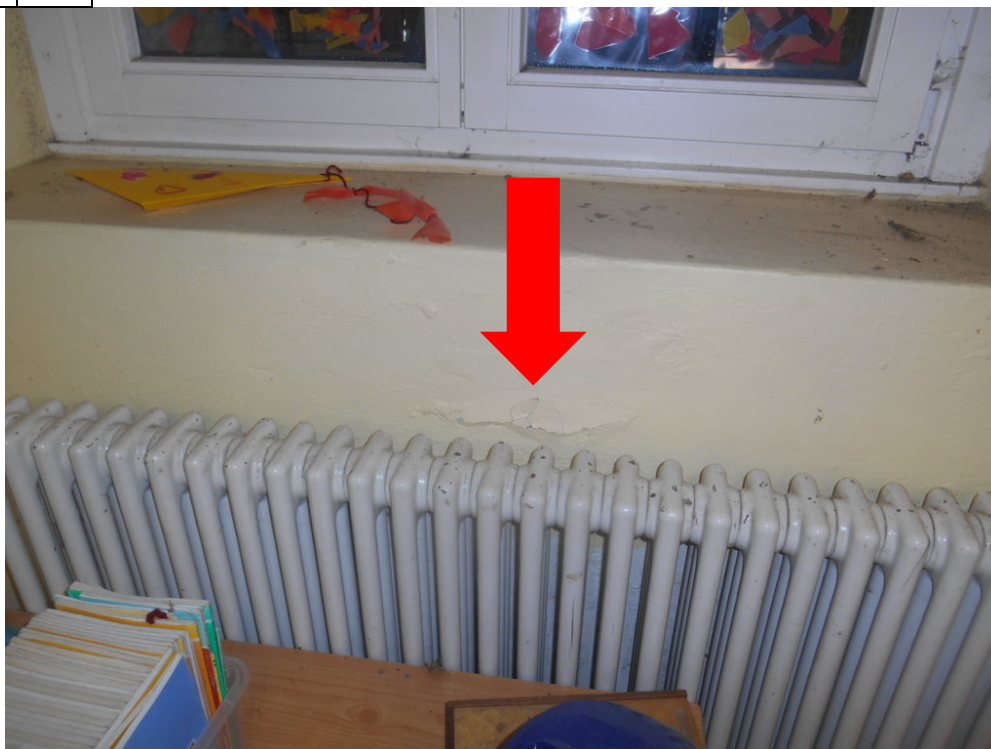
| Bild Nr: | 5 | Wandfläche Brüstung in der Betreuung im Untergeschoss – Probe Nr. 381/18 – A2 (OT 14.12.2018) |

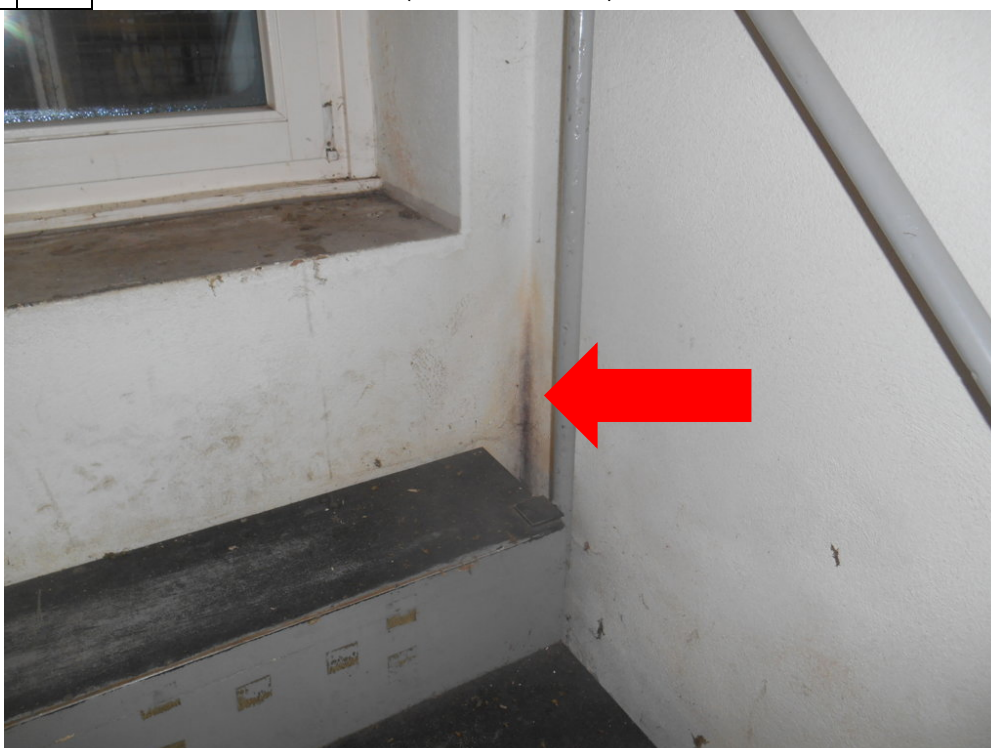
| Bild Nr: | 6 | Wandfläche Fluchttreppe Alte Küche im Untergeschoss – Probe Nr. 381/18 – A3 (OT 14.12.2018) |

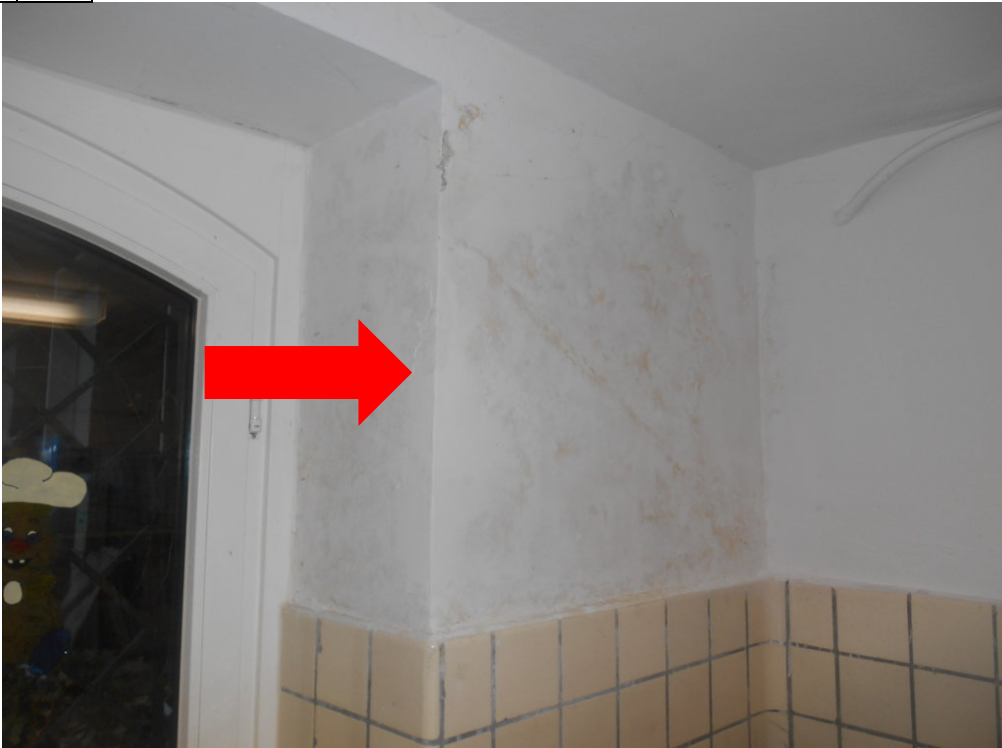
| Bild Nr: | 7 | Wandfläche Bücherei im Untergeschoss – Probe Nr. 381/18 – A4 (OT 14.12.2018) |

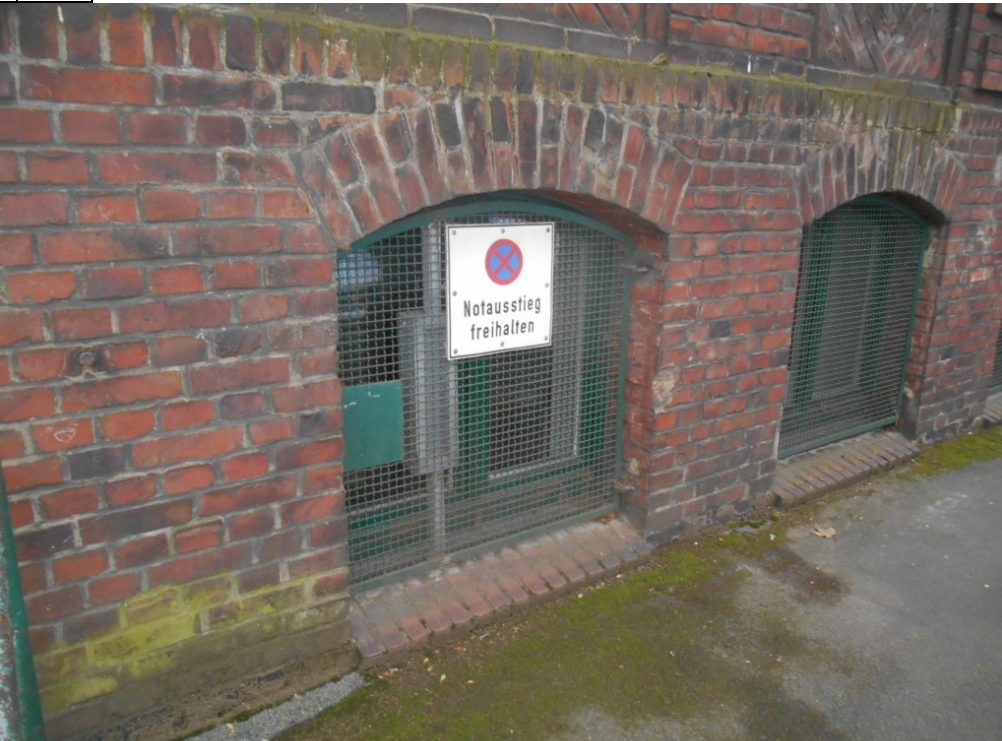
| Bild Nr: | 8 | Betroffene Außenwandfläche vor dem Betreuungsraum im Untergeschoss (OT 14.12.2018) |

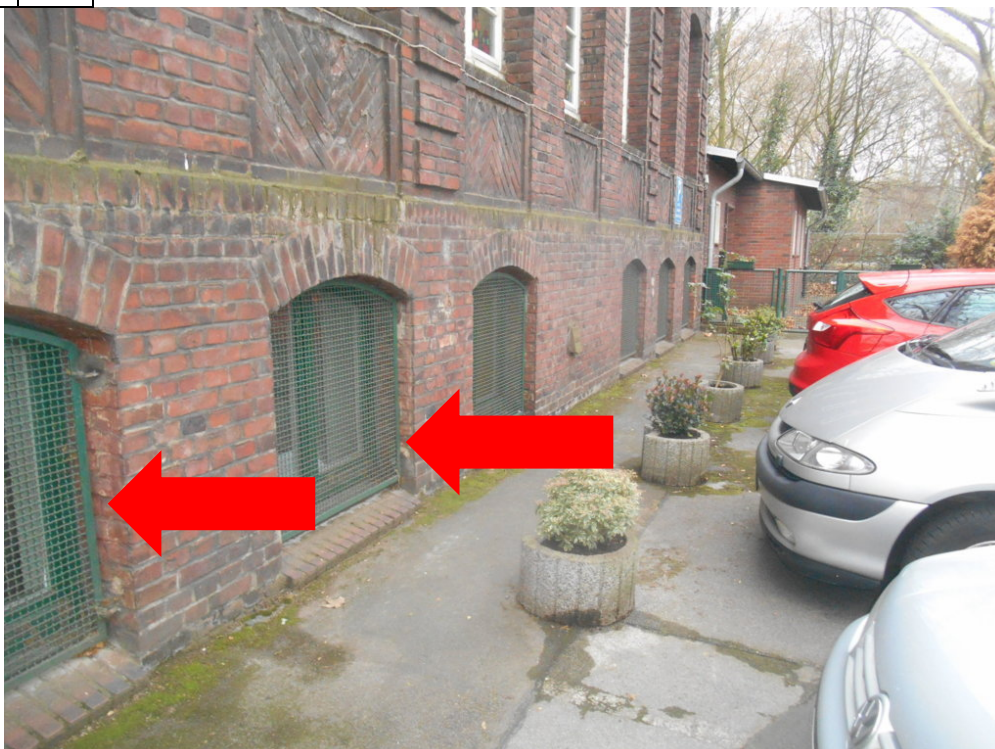
Bild Nr: **9** Wie vor, mit erkennbaren Schäden (OT 14.12.2018)

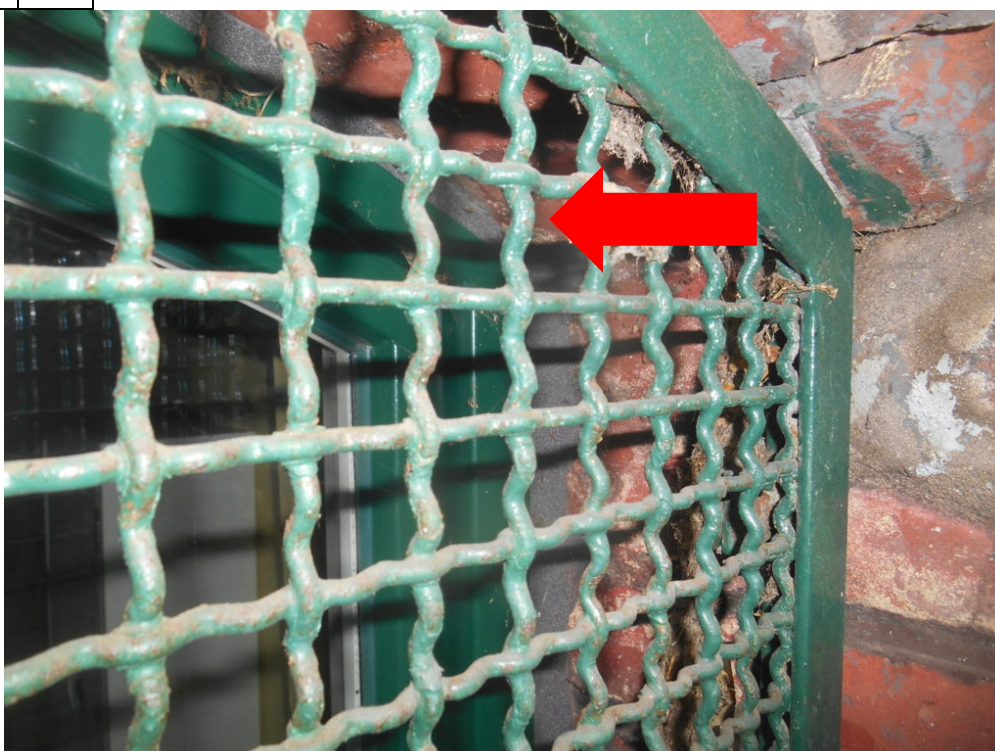
Bild Nr: **10** Wie vor, im Fensteranschlussbereich (OT 14.12.2018)
