# RÜCKBAU-, SANIERUNGS- UND ENTSORGUNGSKONZEPT

Erweiterung Leibniz-Gymnasium  
LB10 - Schule  
Stankeitstraße 22  
45326 Essen

07.05.2026

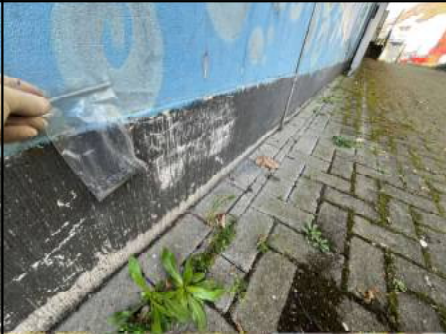
| lfd.-Nr. | Raum / Lage | Ort der Feststellung | Material / Verunreinigung | Schadstoffverdacht | Probenahme / Analytik | Ergebnis | Bemerkung | Sonderproben / Mischproben weitere Bemerkungen | Foto-dokumentation |
|---|---|---|---|---|---|---|---|---|---|
| 16 | Kellergeschoss, Tiefparterre Nebengebäude Nord | Außenwand | Schutzanstrich, schwarz (erdberührte Wandfläche) | PAK | P TH16 | 2,2 <0,5 | mg/kg PAK16 B(a)P | | |

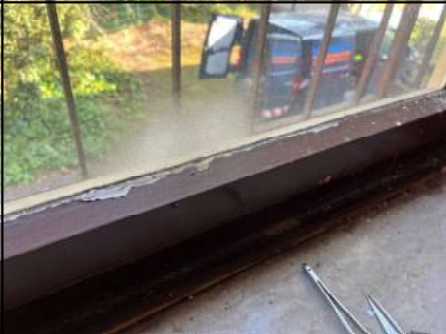
| lfd.-Nr. | Raum / Lage | Ort der Feststellung | Material / Verunreinigung | Schadstoffverdacht | Probenahme / Analytik | Ergebnis | Bemerkung | Sonderproben / Mischproben weitere Bemerkungen | Foto-dokumentation |
|---|---|---|---|---|---|---|---|---|---|
| 17 | EG, Nebengebäude Nord | Fenster mit Holzrahmen | Glasanschlusskitt | Asbest | MP TH17 | kein Asbest nachgewiesen | NWG 0,1% | PN an mehreren Entnahmestellen in der Fensterreihe | |

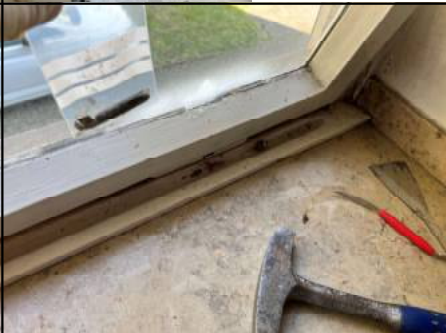
| lfd.-Nr. | Raum / Lage | Ort der Feststellung | Material / Verunreinigung | Schadstoffverdacht | Probenahme / Analytik | Ergebnis | Bemerkung | Sonderproben / Mischproben weitere Bemerkungen | Foto-dokumentation |
|---|---|---|---|---|---|---|---|---|---|
| 20 | EG, Nebengebäude Nord Jugendraum Ost | Fenster mit Holzrahmen | Glasanschlusskitt | Asbest | P TH20 | kein Asbest nachgewiesen | NWG 0,1% | | |

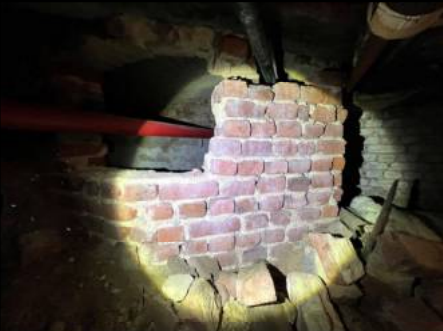
| lfd.-Nr. | Raum / Lage | Ort der Feststellung | Material / Verunreinigung | Schadstoffverdacht | Probenahme / Analytik | Ergebnis | Bemerkung | Sonderproben / Mischproben / weitere Bemerkungen | Foto-dokumentation |
|---|---|---|---|---|---|---|---|---|---|
| 22 | Kellergeschoss, UG / Kriechkeller unter Turnhallenboden | Fundamentstützen | Ziegelmauerwerk, Mörtel | EBV A1, T1 | MP TH_RC01 | RC-1 | Material-klasse EBV | Mischprobe aus herausgelösten und eingesammelten Bruchstücken | |

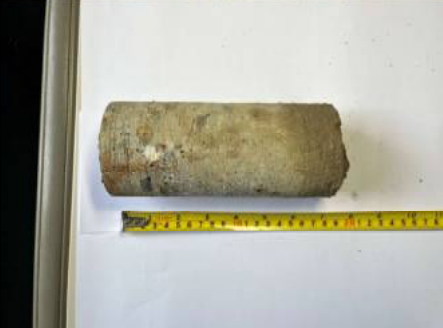
| lfd.-Nr. | Raum / Lage | Ort der Feststellung | Material / Verunreinigung | Schadstoffverdacht | Probenahme / Analytik | Ergebnis | Bemerkung | Sonderproben / Mischproben / weitere Bemerkungen | Foto-dokumentation |
|---|---|---|---|---|---|---|---|---|---|
| 23 | Kellergeschoss, UG / Technikgeschoss Apparatenzentrale | Estrich Bodenplatte | Bohrkern 01 mineralische Baustoffe | EBV A1, T1 | MP TH_RC02 | RC-1 | Material-klasse EBV | Material Bohrkern 01 | |

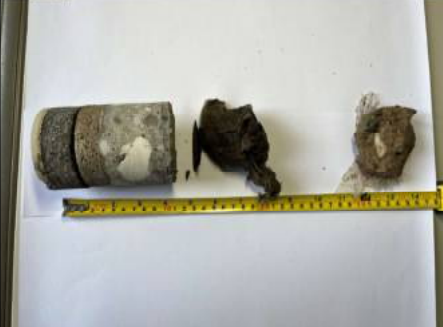
| lfd.-Nr. | Raum / Lage | Ort der Feststellung | Material / Verunreinigung | Schadstoffverdacht | Probenahme / Analytik | Ergebnis | Bemerkung | Sonderproben / Mischproben / weitere Bemerkungen | Foto-dokumentation |
|---|---|---|---|---|---|---|---|---|---|
| 29 | Kellergeschoss, Tiefparterre, Umkleide | Estrich Betonplatte | Bohrkern 02 mineralische Baustoffe | | | | | Material Bohrkern 02 | |

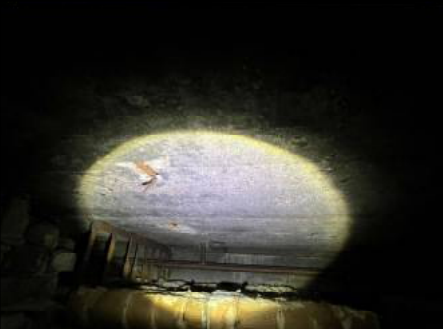
| lfd.-Nr. | Raum / Lage | Ort der Feststellung | Material / Verunreinigung | Schadstoffverdacht | Probenahme / Analytik | Ergebnis | Bemerkung | Sonderproben / Mischproben / weitere Bemerkungen | Foto-dokumentation |
|---|---|---|---|---|---|---|---|---|---|
| 24 | Kellergeschoss, UG / Kriechkeller unter Turnhallenboden | Untersicht Geschossdecke / Turnhallenboden | mineralische Baustoffe | EBV A1, T1 | MP TH_RC03 | RC-1 | Material-klasse EBV | Mischprobe aus herausgelösten und eingesammelten Bruchstücken | |

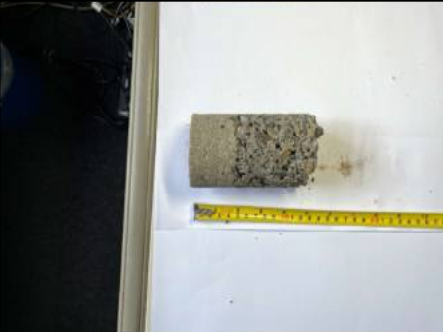
| lfd.-Nr. | Raum / Lage | Ort der Feststellung | Material / Verunreinigung | Schadstoffverdacht | Probenahme / Analytik | Ergebnis | Bemerkung | Sonderproben / Mischproben / weitere Bemerkungen | Foto-dokumentation |
|---|---|---|---|---|---|---|---|---|---|
| 25 | EG / nördl. Nebengebäude, Garderobe | Geschossdecke | Bohrkern 04 mineralische Baustoffe (Estrich+Betondecke) | | | | | Material Bohrkern 04 (Porenbeton) Durchkernen nicht möglich aufgrund Bohrwiderstand | |

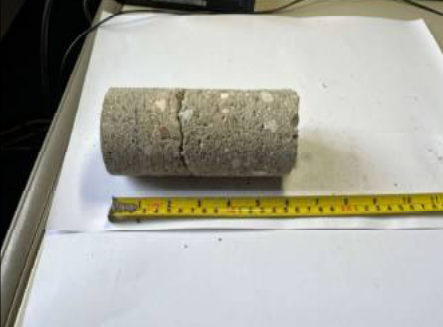
| lfd.-Nr. | Raum / Lage | Ort der Feststellung | Material / Verunreinigung | Schadstoffverdacht | Probenahme / Analytik | Ergebnis | Bemerkung | Sonderproben / Mischproben / weitere Bemerkungen | Foto-dokumentation |
|---|---|---|---|---|---|---|---|---|---|
| 26 | EG / nördl. Nebengebäude, Aufenthalt | Geschossdecke | Bohrkern 5.2 mineralische Baustoffe (Estrich+Betondecke) | | | | | Material Bohrkern 5.2 | |

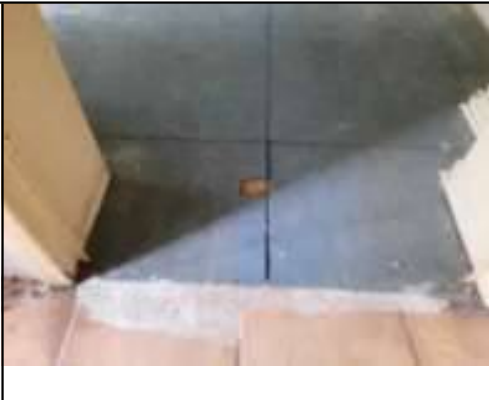
| 20 | Erdgeschoss /<br>Hochparterre | Erdgeschoss / nördliche<br>Nebenräume | Kleber Bodenbelag | Asbest | P19 | nicht<br>nachgewiesen | - | |

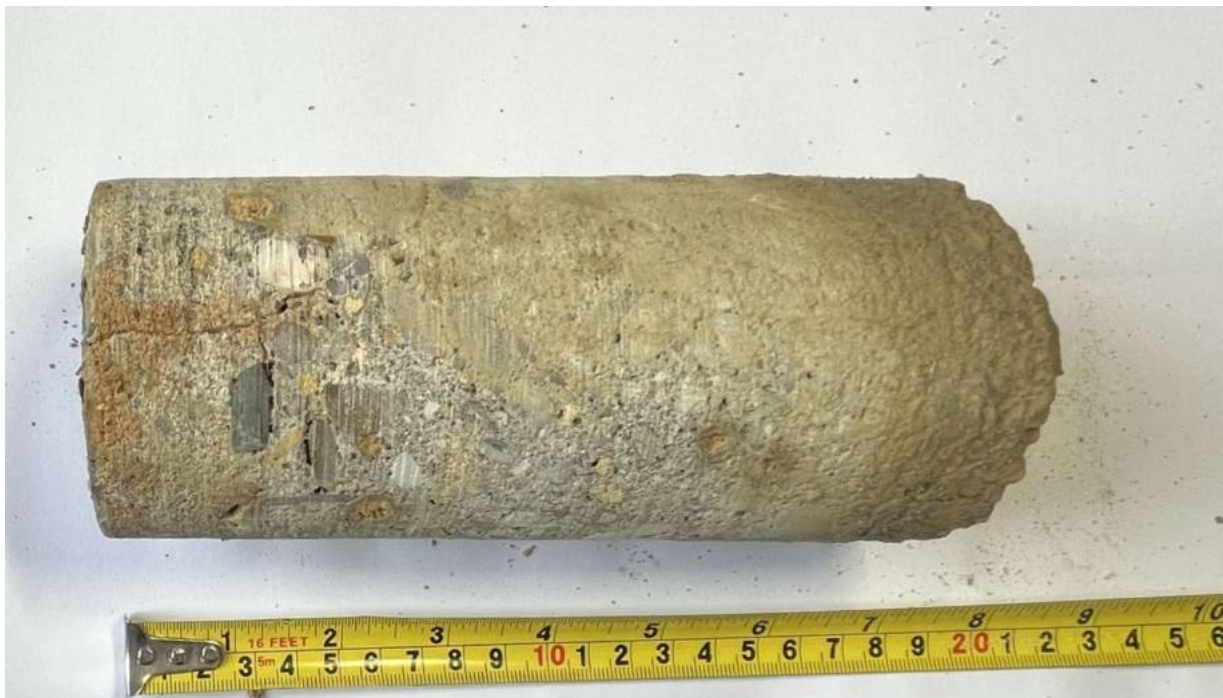
Abb. 1 KB1/BK1, 18.03.26

| Länge [cm] | Bohrkernschichten |
|---|---|
| Ort der Entnahme: Kellergeschoss, UG, Apparatenzentrale | |

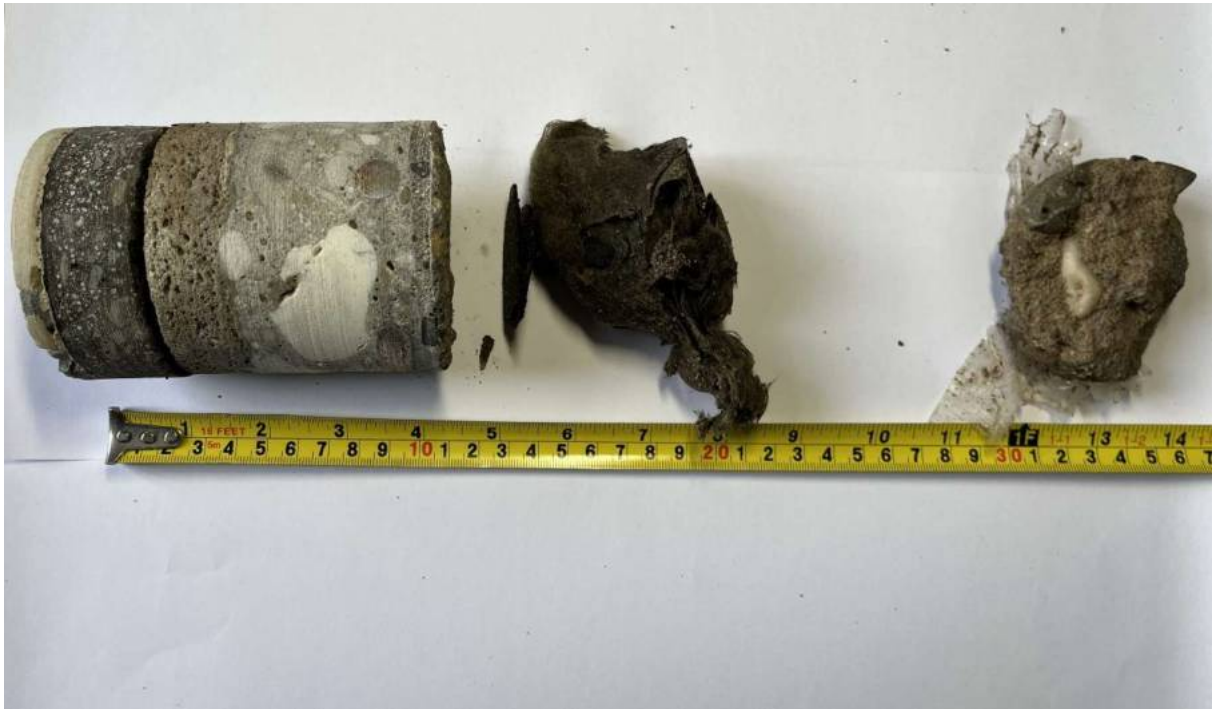
Abb. 2 KB2/BK2, 18.03.26

| Länge [cm] | Bohrkernschichten |
|---|---|
| <b>Ort der Entnahme:</b> Kellergeschoss, Tiefparterre, Umkleide | |

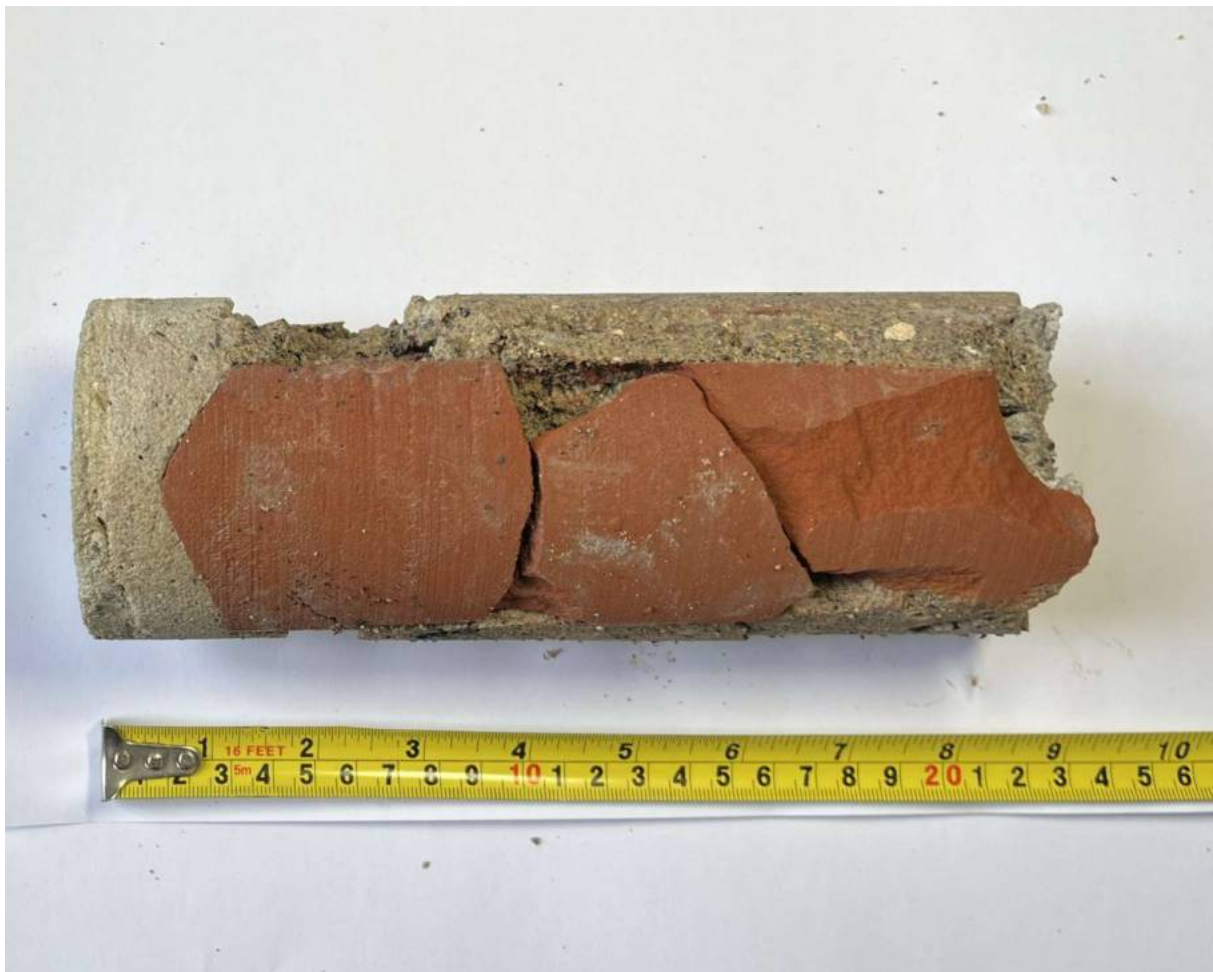
Abb. 3 KB3/BK3, 19.03.26

| Länge [cm] | Bohrkernschichten |
|---|---|
| Ort der Entnahme: EG / nördliches Nebengebäude, Außenwand neben Treppenaufgang | |

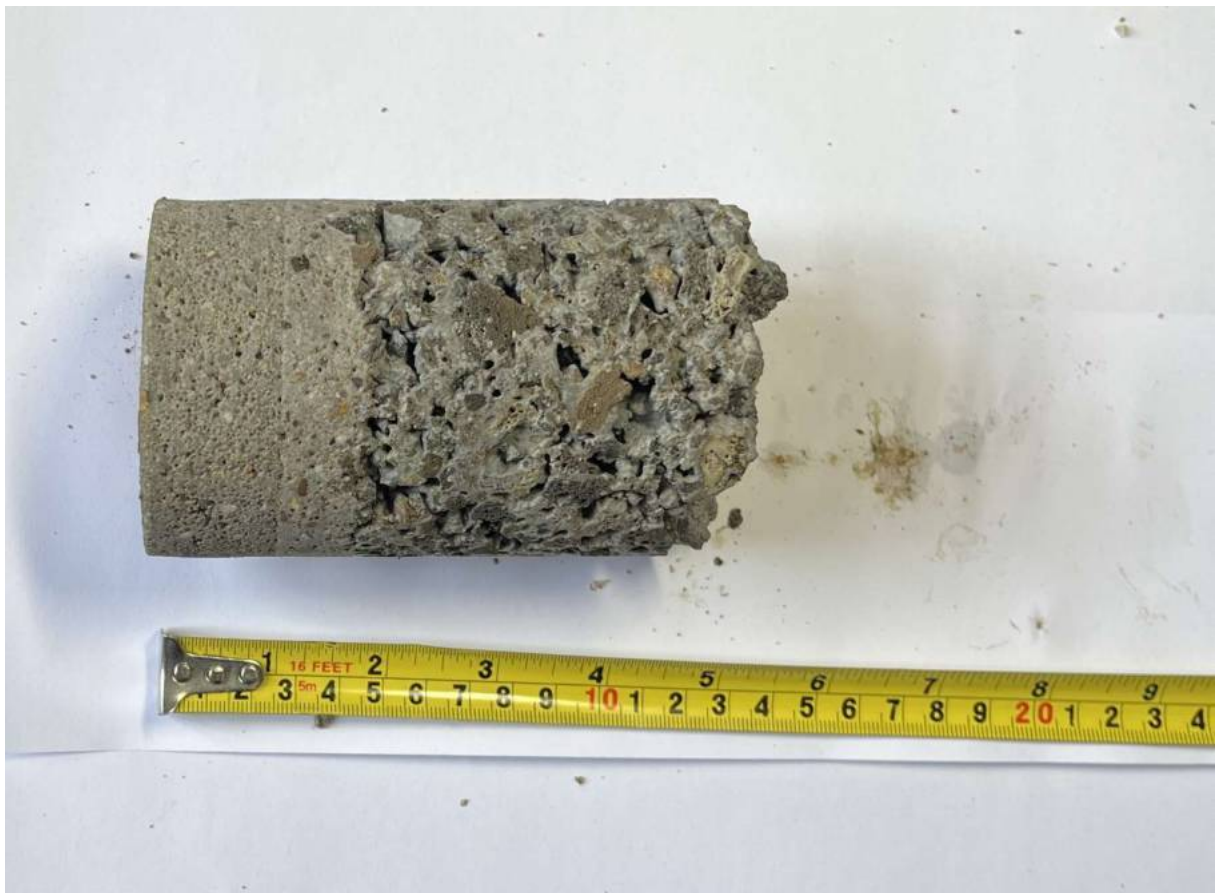
Abb. 4 KB4/BK4, 19.03.26

| Länge [cm] | Bohrkernschichten |
|---|---|
| <b>Ort der Entnahme:</b> EG / nördl. Nebengebäude, Aufenthalt | |

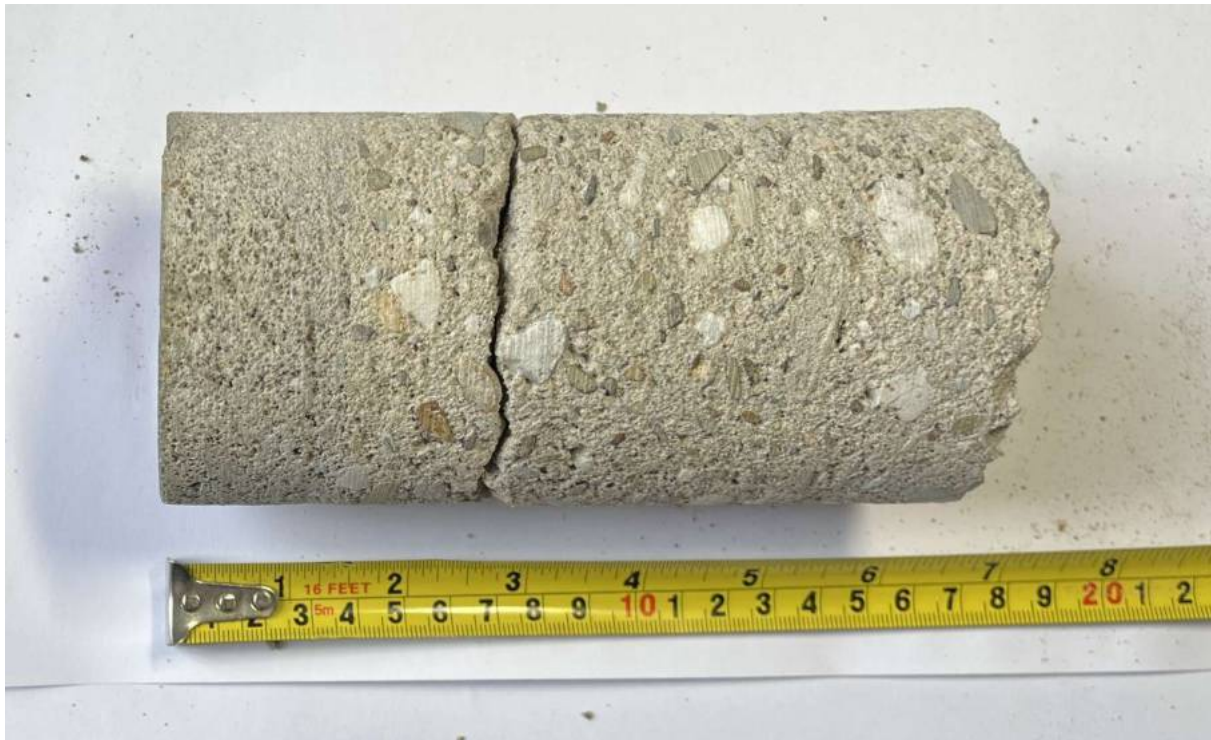
Abb. 5 KB5.2/BK5.2, 19.03.26

| Länge [cm] | Bohrkernschichten |
|---|---|
| <b>Ort der Entnahme:</b> EG / nördl. Nebengebäude, Aufenthalt | |

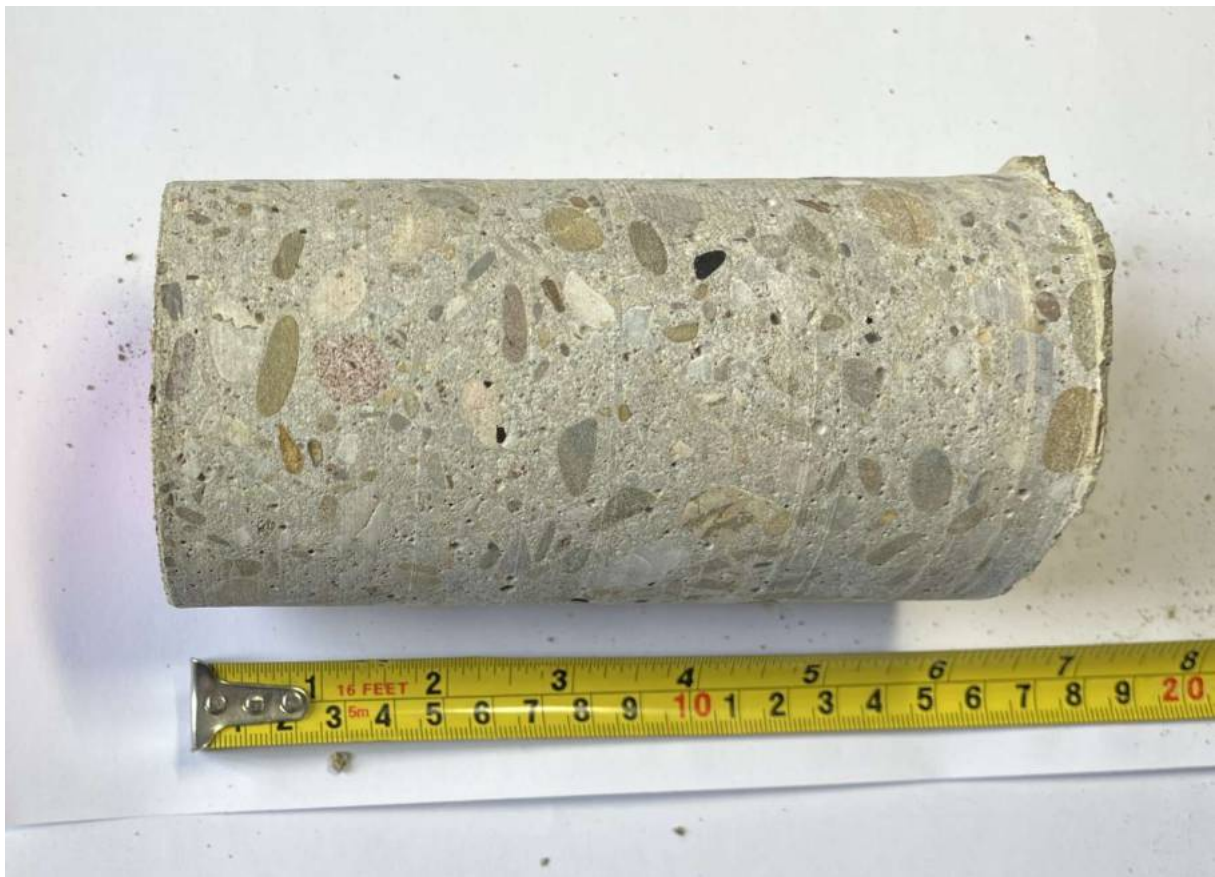
Abb. 6 KB/BK6, 19.03.26

| Länge [cm] | Bohrkernschichten |
|---|---|
| Ort der Entnahme: Freilufthalle Betonfertigteil | |

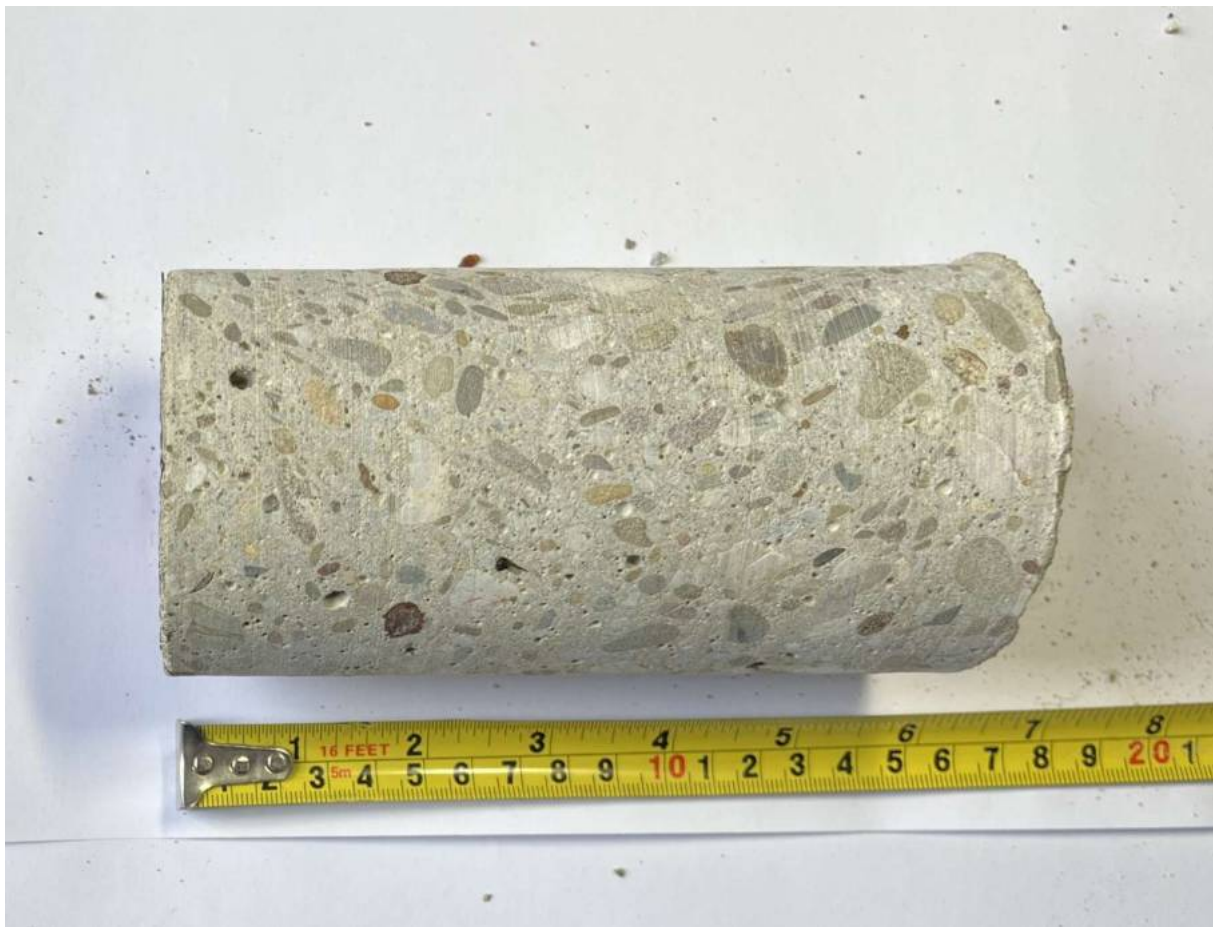
Abb. 7 KB7/BK7, 19.03.26

| Länge [cm] | Bohrkernschichten |
|---|---|
| Ort der Entnahme: Freilufthalle Betonfertigteil | |

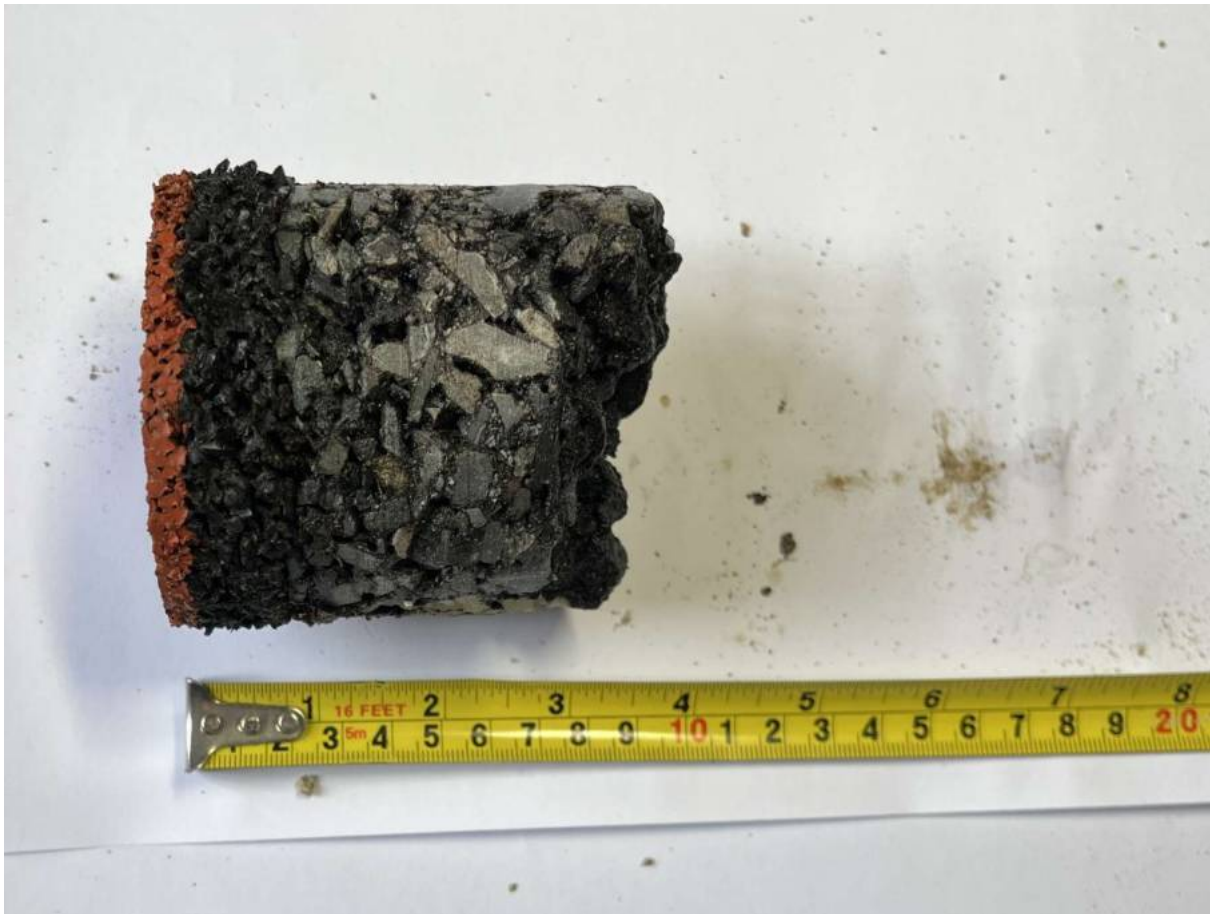
Abb. 8 KB8/BK8, 19.03.26

| Länge [cm] | Bohrkernschichten |
|---|---|
| 0,5 | Tartan (Polyurethan und Gummi) rot |
