## **Bauvorbereitendes Gutachten zum Baumbestand**

Leibniz-Gymnasium Essen: Stankeitstraße 22, 45326 Essen

Stadt Essen  
Fachbereich 60, Immobilienwirtschaft  
Frau Marina Doddek  
Lindenallee 59-67  
45127 Essen

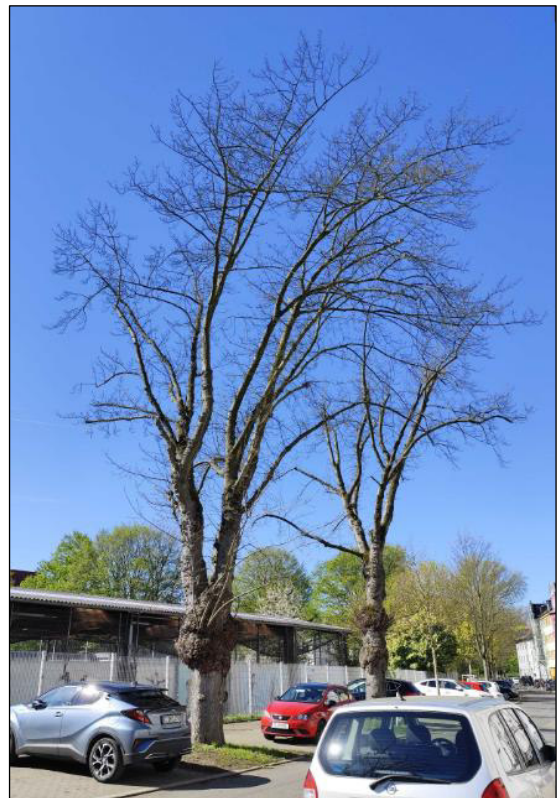
Von den 55 erfassten Einzelbäumen sind 17 Exemplare nicht geschädigt. Eine nur leichte Schädigung liegt bei 28 Bäumen vor. Acht Bäume sind mäßig geschädigt, während zwei Bäume stark geschädigt sind (Silber-Ahorne Nr. 27 und 28, Abbildung 4).

*Abb. 4: Habitus von Silber-Ahorn Nr. 28 (im Vordergrund links) und Silber-Ahorn Nr. 27 (im Hintergrund rechts). Beide Bäume weisen starke Rindenschäden an den oberflächigen Wurzeln in der Baumscheibe, Stammaustriebe und Kappungsstellen in der Krone auf. Blick aus Nord-Ost.*

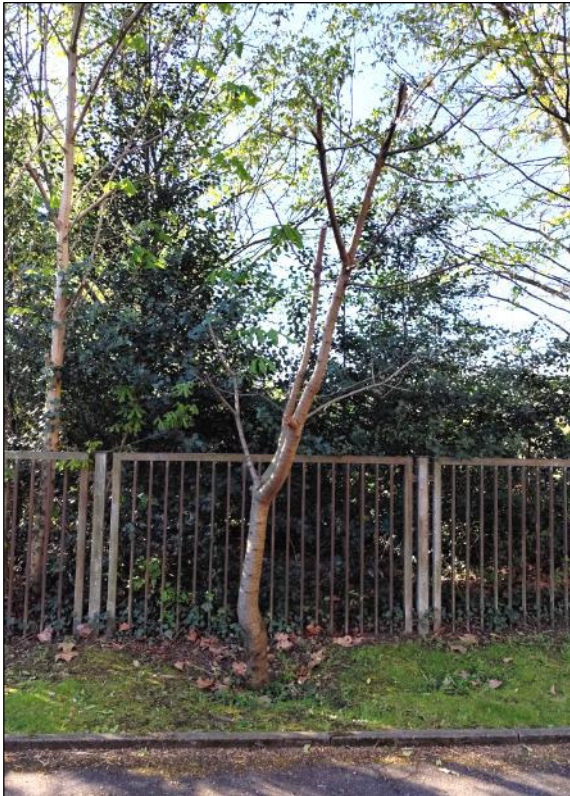
Abb. 5: Habitus von Kirsche Nr. 2 mit gekappter Terminale. Blick aus Nord.

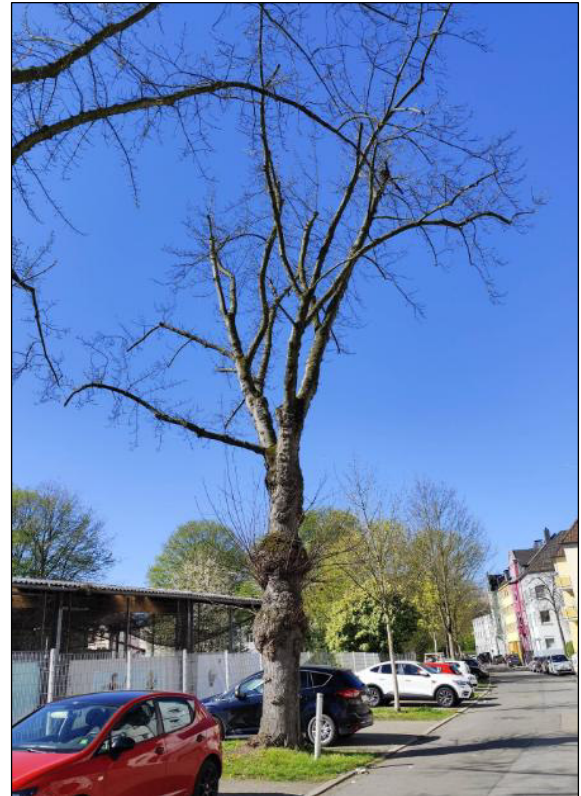
Unabhängig von der geplanten Baumaßnahme werden die Bäume nach ihrer Erhaltungswürdigkeit beurteilt. Von den 55 betrachteten Einzelbäumen weisen 21 Exemplare eine sehr hohe Erhaltungswürdigkeit auf. 24 Bäume haben eine hohe Erhaltungswürdigkeit. Eine mäßige Erhaltungswürdigkeit weisen acht Exemplare auf. Zwei Bäume sind aufgrund ihrer Vorschäden bzw. geringen Funktion (Kirsche Nr. 2, Abbildung 5) oder ihres stark geschädigten Zustandes (Silber-Ahorn Nr. 27, Abbildung 6) nur gering erhaltungswürdig.

Abb. 6: Habitus von Silber-Ahorn Nr. 27 mit gekappter Krone. Blick aus Nord-Ost.

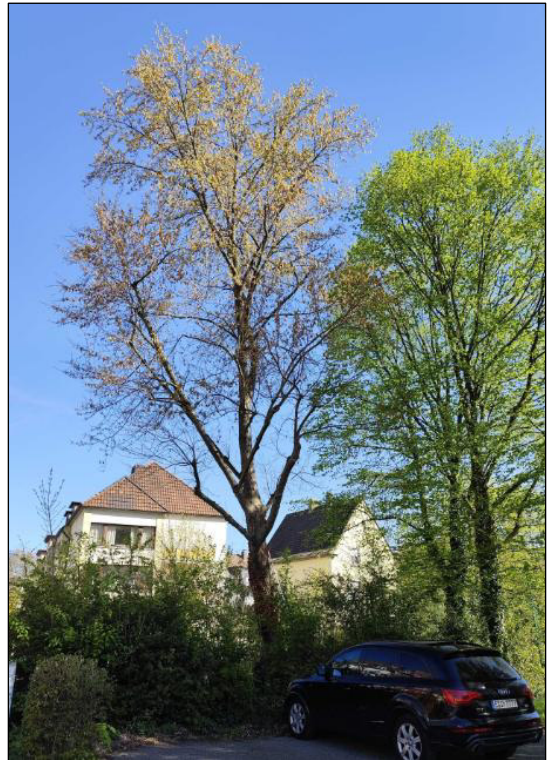
Der Silber-Ahorn weist mehrere derartiger Astungswunden auf, die nach Inaugenscheinnahme mit Hilfe eines Fernglases ähnlich flach ausgeprägt sind. Dass der Baum derzeit als Habitat für Fledermäuse genutzt wird, kann nicht bestätigt werden.

*Abb. 7: Habitus von Silber-Ahorn Nr. 21. Blick aus Süd-West.*

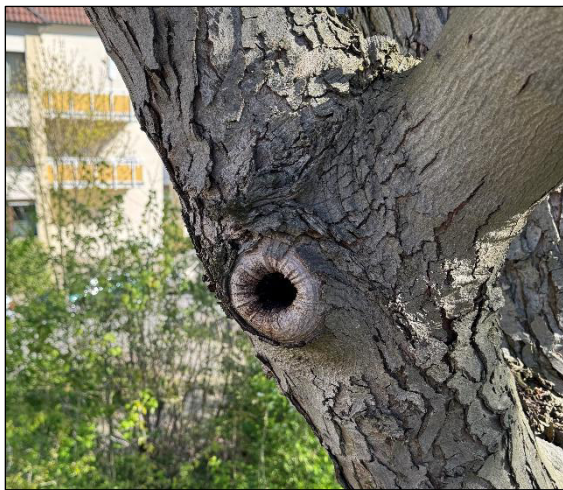
*Abb. 8: Astungswunde mit Höhlung an Silber-Ahorn Nr. 21 in ca. 5 m Höhe. Blick aus Süd-West.*

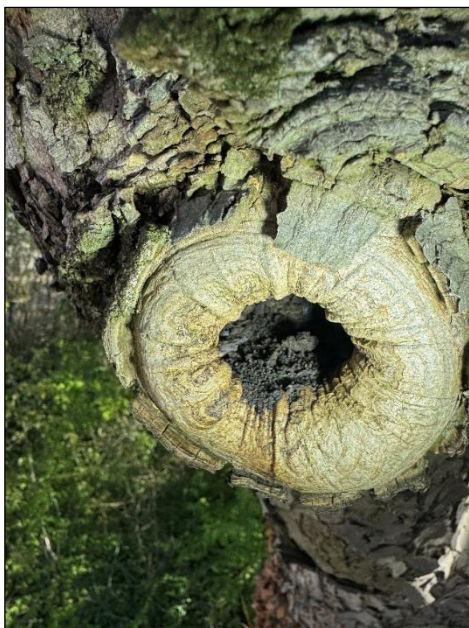
*Abb. 9: Höhlung der Astungswunde an Silber-Ahorn Nr. 21 mit Mulm gefüllt. Blick aus West.*

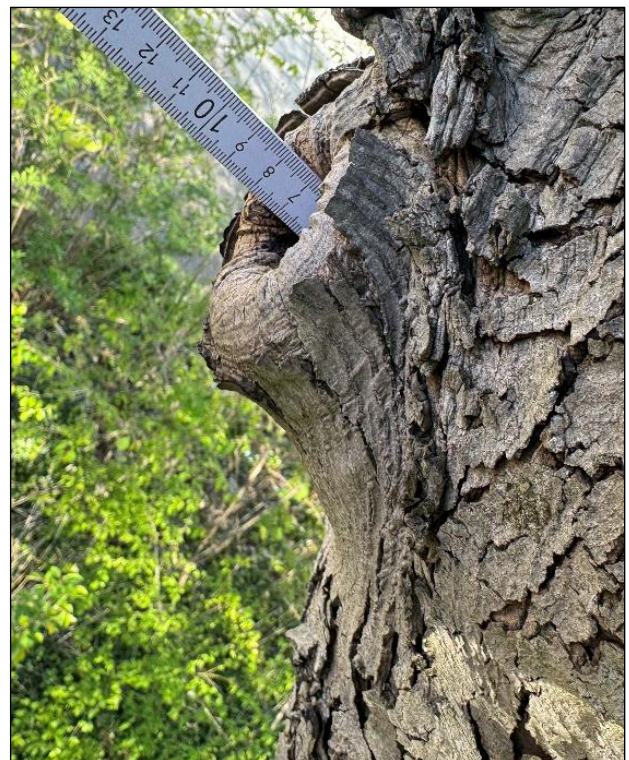
*Abb. 10: Sondierbare Tiefe der Höhlung an Silber-Ahorn Nr. 21 von ca. 7 cm. Blick aus Süd.*

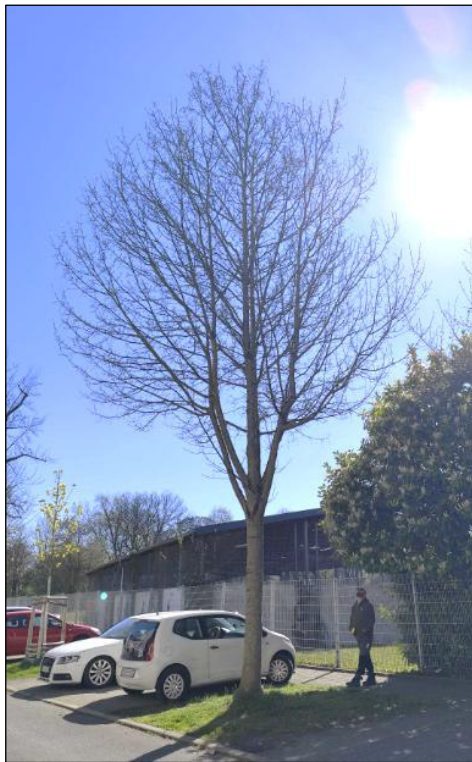
Für die Errichtung der PKW-Stellflächenzufahrt im nordwestlichen Bereich des Baufeldes ist es vorgesehen, den Berg-Ahorn Nr. 24 auf der Waisenstraße zu entnehmen (Abbildung 13). Der Baum ist nahezu ungeschädigt, vital und weist unter anderem aufgrund seines Erscheinungsbildes eine sehr hohe Erhaltenswürdigkeit auf. Der Stammumfang des Baumes liegt bei 94 cm, gemessen in 100 cm Höhe.

Abb. 13: Habitus von Berg-Ahorn Nr. 24. Blick aus Nord-West.

Aus diesem Grund wird empfohlen, die Planung des nördlich gelegenen Parkplatzes an der Waisenstraße im Sinne eines Baumerhaltes zu prüfen. Denkbar wäre zum Beispiel, die westliche Zufahrt von der Waisenstraße zum Parkplatz weiter in Richtung Westen zu verlegen, sodass etwa Baum Nr. 23 entnommen werden muss. Aus baumfachlicher Sicht wird als Alternative empfohlen, komplett auf die westliche Zufahrt zum Parkplatz zu verzichten, damit alle Straßenbäume am Standort verbleiben können.

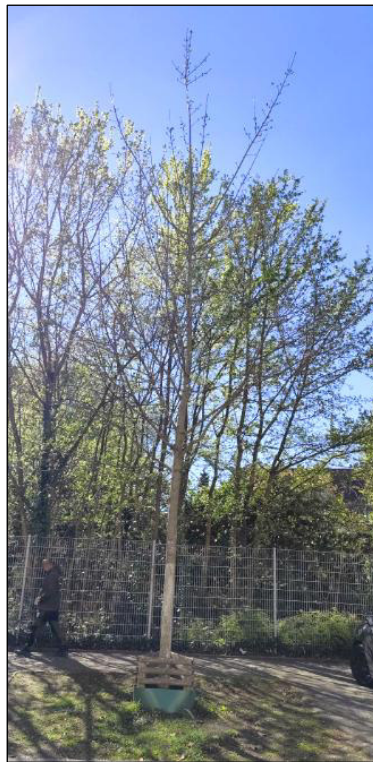
Abb. 14: Habitus von Spitz-Ahorn Nr. 23. Blick aus Nord.

Auch hier wird aus baumfachlicher Sicht empfohlen, zu prüfen, ob stattdessen sein westlicher Nachbarbaum Nr. 23 (Spitz-Ahorn, Stammumfang 43 cm, Abbildung 14) oder sogar dessen westlicher Nachbarbaum Nr. 22 (Spitz-Ahorn, Stammumfang 22 cm, Abbildung 15) entnommen werden kann. Die Erhaltenswürdigkeit beider Spitz-Ahorne Nr. 22 und 23 ist etwas geringer, als die des Berg-Ahorns. Für Baum Nr. 22 kann aufgrund seiner Größe noch eine Verpflanzung in Betracht gezogen und abgewogen werden. Da die beiden in der Vorplanung verzeichneten Bäume nördlich des Fußballfeldes (Abbildung 16, blaue Konturlinien) bereits vor einiger Zeit gefällt worden sind, müssen diese bei der Planung nicht mehr berücksichtigt werden.

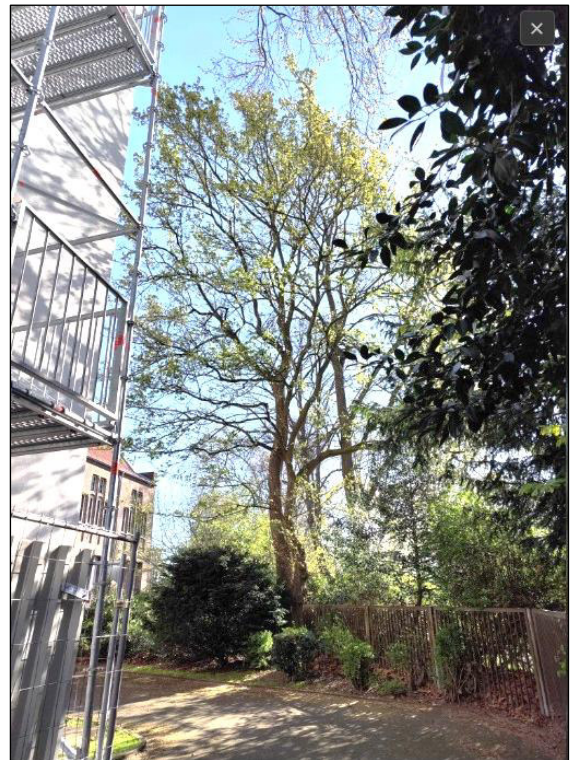
Auskofferungsarbeiten in mindestens 40 cm Tiefe erfolgen. Somit würde der Baum 50 % seiner gesamten Wurzelmasse verlieren, was neben Vitalitätseinbußen insbesondere zu massiven Standsicherheitsproblemen des Baumes führen würde. Ein derartiger Eingriff in den Wurzelraum lässt sich nicht mit einem verkehrssicheren Baumerhalt vereinbaren. Aus Gründen des Baumerhaltes wird empfohlen, im südlichen Bereich Fahrradstellplätze anstelle von PKW-Stellflächen zu errichten, da so auf einen Eingriff in die Vegetationsfläche und in den Wurzelraum des Baumes verzichtet werden kann.

Abb. 17: Habitus von Feld-Ahorn Nr. 1. Blick aus West.

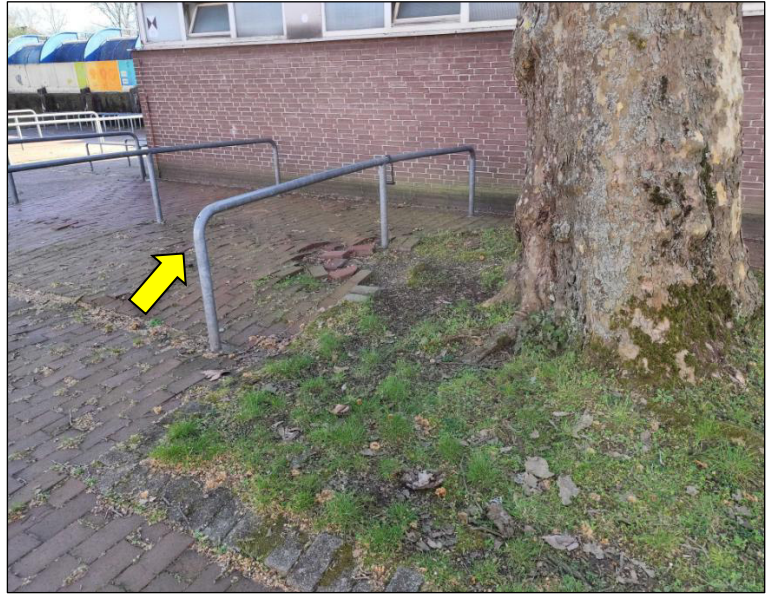
Die Platanen Nr. 04, 05 und 06 weisen jeweils Stammumfänge von fast 4 m, gemessen in 100 cm Höhe, auf. Die offenen Baumscheiben messen ca. 360 x 370 cm. Im angrenzenden Belag der befestigten Schulhoffläche werden die oberflächigen Wurzeln der Platanen anhand der Verwerfungen deutlich sichtbar (Abbildung 23, gelber Pfeil). Im Rahmen der Schulhofsanierung wird aus baumschutzfachlicher Sicht empfohlen, die offenen Baumscheiben zu vergrößern und gegebenenfalls ein zusammenhängendes Beet anzulegen, welches alle drei Platanen beherbergt. Die Erstellung einer befestigten Schulhoffläche gestaltet sich hier aufgrund der oberflächigen Wurzeln aufwendig und langfristig würden durch das Dickenwachstum der Wurzeln weitere Schäden im Belag entstehen.

Abb. 23: Wurzelbereich von Platane Nr. 06 mit deutlichen Verwerfungen im Pflasterbelag (gelber Pfeil). Blick aus Süd-Ost.
