Kurzgutachten zur Verkehrssicherheit eines Baumes

Auftraggeber: Stadt Essen, Grün und Gruga, Abteilung Waldungen und Baumpflege,
Holthuser Tal 15, 45277 Essen

Objekt	lfd.Nr	Baumart	Höhe
Mintarder Weg 43, Essen	1003-4-10	Tilia cordata	ca. 26 m

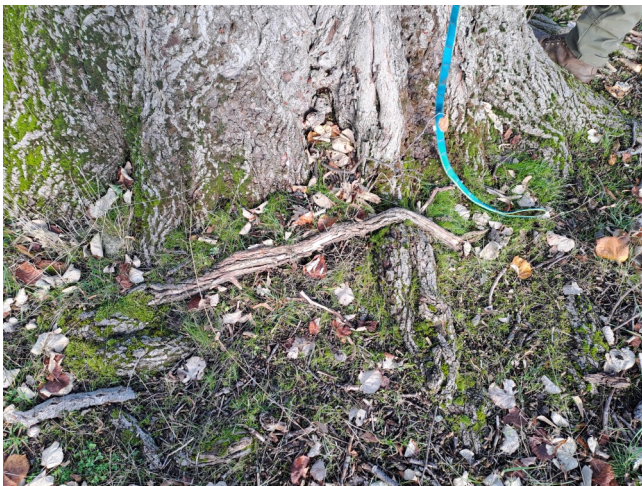
Am Stammfuß sind Adventivwurzeln (Abbildung 1) und eine Würgewurzel (Abbildung 2) erkennbar. Alle sichtbaren Wurzeln weisen erhebliche Rindenschäden auf. Der Standort ist aufgrund der Nutzung des Geländes hoch verdichtet. Wegen des Abrisses des ehemaligen Schulgebäudes und der befestigten Flächen konnte bei dem Ortstermin am 26.11.2024 keine Aussage über das Maß eventuell beschädigter oder abgerissener Wurzeln getroffen werden.

Abb. 1: Würgewurzel mit Rindenschäden. Auch am Wurzelanlauf sind deutliche Rindenschäden zu erkennen. Blick aus Süd.

Insgesamt zeigt sich der Baum in einem sehr geschwächten und geschädigten Zustand. Die Adventivwurzelbildung ist wahrscheinlich auf die hohe Verdichtung des Standortes zurückzuführen. Die Rindenschäden am Stammfuß und den oberflächigen Wurzeln scheinen durch wiederkehrende und unachtsam durchgeführte Mäharbeiten entstanden zu sein.

Im Zuge der geplanten Neuerrichtung des Schulgebäudes ist zudem zu erwähnen, dass ein Eingriff in den Wurzelraum so wenig invasiv wie möglich erfolgen sollte. Ein Bodenabtrag würde für die Versorgung wichtige Wurzeln verletzen oder abreißen. Auch statisch wirksame Wurzeln können oberflächennah liegen. Ein Bodenauftrag behindert den Gasaustausch der Wurzeln, welcher zum Überleben der Wurzeln zwingend erfolgen muss.

Eine Bodenverdichtung mit Baumaschinen kann ebenfalls zum Absterben von Wurzeln führen, indem diese gequetscht werden oder die luftgefüllten Grobporen zerstört werden, wobei die Wurzeln ähnlich wie beim Bodenauftrag ersticken könnten.

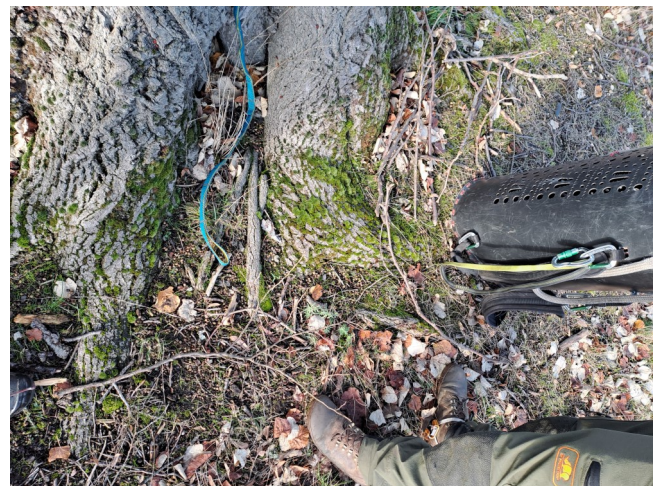
Abb. 2: Mehrere Adventivwurzeln zwischen zwei Wurzelanläufen. Blick aus Ost.

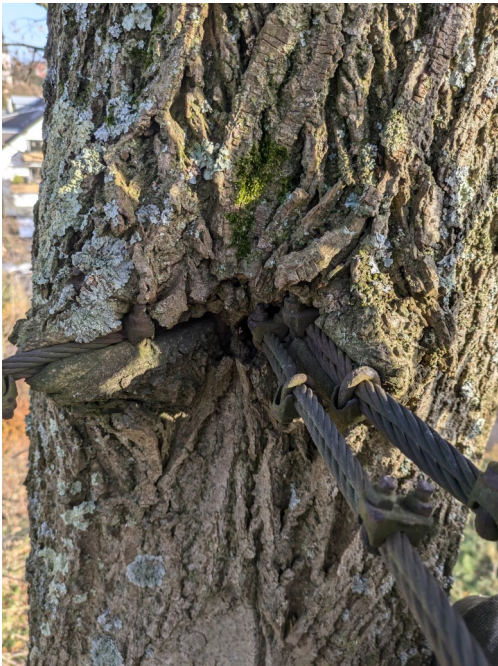
In der Krone ist Totholz bis zur Starkaststärke (10 cm Durchmesser) vorhanden. Vor einigen Jahren erfolgte ein Astausbruch, der eine Ausbruchsstelle im oberen Kronenbereich hinterließ. In etwa 13 m Höhe befindet sich eine alte Stahlseilkronensicherung, die vier Stämmlinge miteinander verbindet und sichert. An den Verbindungsstellen sind die Seile bereits eingewachsen (Abbildung 3). Da die Funktionalität der Sicherung nicht mehr gewährleistet werden kann, wurde bereits bei der Untersuchung im April 2019 empfohlen, die vier Stämmlinge mit einer korrekt eingebauten, statischen Kronensicherung im 8 to Ringverband zu sichern und daraufhin die Stahlseile dicht am Holzkörper zu durchtrennen. Zudem sollte eine dynamische Sicherung in 2 to 2/3 oberhalb der statischen Sicherung in der Krone installiert werden. Entgegen dieser Empfehlung wurden die Maßnahmen nicht durchgeführt.

Abb. 3: eingewachsene Stahlseilkronensicherung in ca. 13 m Höhe

Außerdem sollte eine Kronensicherung gemäß unserer Empfehlungen vom 02.05.2019 in der Krone installiert werden. Die Stahlseile sind nach der fachgerechten Installation stämmlingsnah zu durchtrennen. Die reibende, dynamische Sicherung im oberen Kronenbereich muss erneuert werden, damit der Ast am Seilverlauf nicht langfristig geschädigt wird.

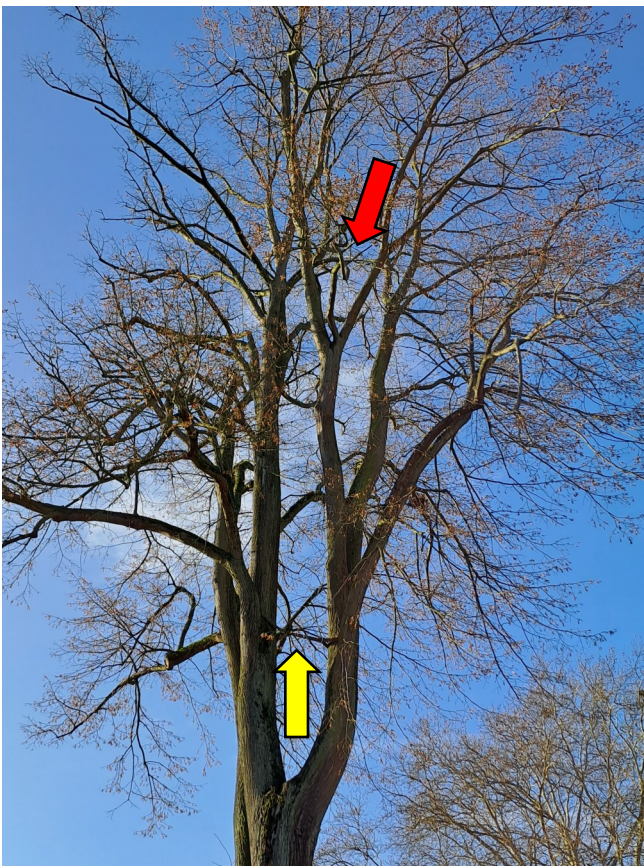
Es wurde jedoch eine statische Sicherung über dem oberen, in etwa 6 m Höhe befindlichen Zwiesel abgebracht (Abbildung 4, gelber Pfeil).

Im oberen Bereich der Krone befindet sich eine dynamische Kronensicherung aus einer Seilstrecke, welche allerdings an einem Starkast scheuert (Abbildung 4, roter Pfeil).

Abb. 4: statische Sicherung (gelb), dynamische Sicherung (rot)

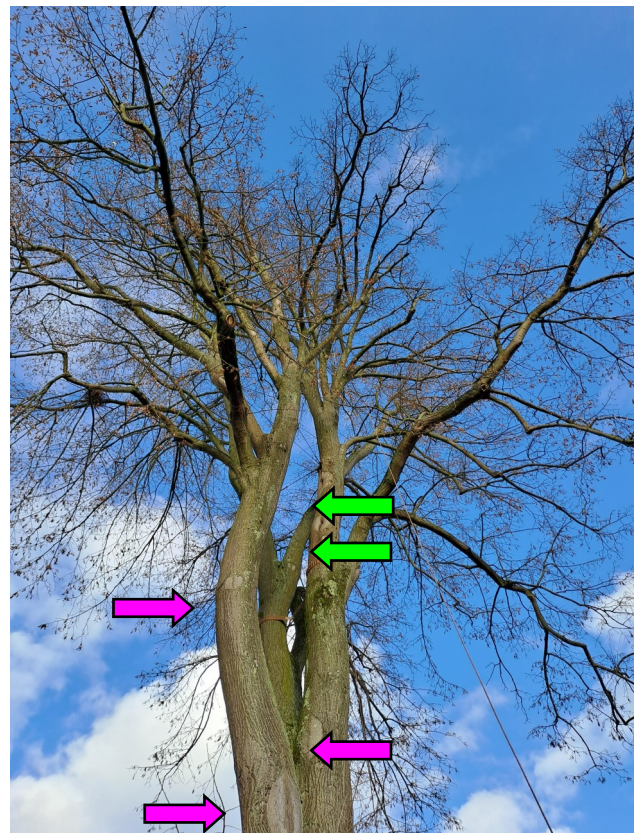
In der Krone sind zahlreiche, bereits überwallte Astungswunden sichtbar (Abbildung 5, pinke Pfeile). Die linsenartige Form dieser Stellen deutet darauf hin, dass bei den entstandenen Wunden baumchirurgische Maßnahmen durchgeführt worden sind. Im Bereich der Zwiesel sind Hinweise für verbaute und überwachsene Verbolzungen mit Gewindestangen zu finden.

Außerdem sind in einem Stämmeling zwei Höhlungen vorhanden (Abbildung 5, grüne Pfeile und Abbildungen 6 und 7). Die Maße der Höhlungen sind Tabelle 1 zu entnehmen.

Abb. 5: überwallte Astungswunden (pinke Pfeile) und Lage der Höhlungen (grüne Pfeile). Blick aus Süd

Das Totholz aus der Krone muss aus Gründen der Verkehrssicherheit entnommen werden. Darüber hinaus empfehlen wir ausdrücklich die Durchführung einer Kronenpflege nach ZTV Baumpflege, bei welcher reibende oder beschädigte Äste aus der Krone entnommen werden sollten.

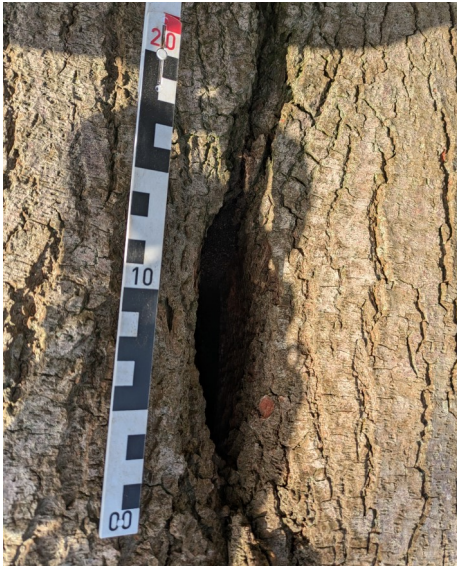
<p>Abb. 6: obere Höhlung</p>

Die Höhlungen am Stämmeling sind im Vergleich zum Querschnitt des Stammes an der jeweiligen Stelle nicht besorgniserregend tief aufgeprägt. Dabei zu berücksichtigen ist außerdem der erfolgte Kronenteilverlust durch den Astausbruch vor einigen Jahren sowie im Rahmen dieses Gutachtens empfohlene Schnittmaßnahmen, die die Last auf den geschädigten Stämmeling reduzieren.

Wenn die Kronensicherungen so eingebaut werden, wie schon vor fünfeinhalb Jahren durch unser Büro empfohlen worden ist, stellen die Höhlungen kein Anlass für einen Zweifel an der Verkehrssicherheit dar.

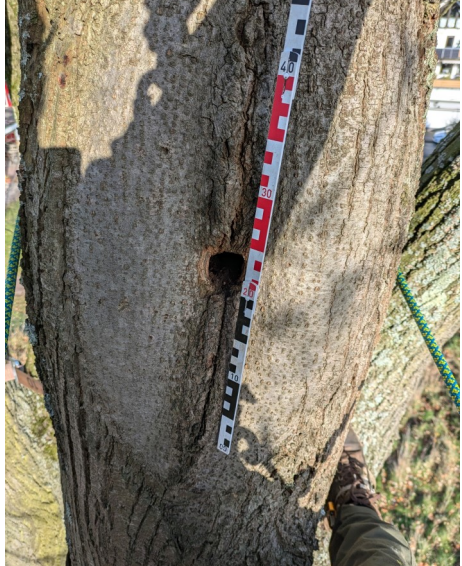
<p>Abb. 7: untere Höhlung</p>
