# Baumgutachten

## Baumgutachten zur Planungsvorbereitung für den Umbau des Barbarossaplatzes in Essen-Stoppenberg

**April 2025**

**DR. J. KUTSCHEIDT**  
SACHVERSTÄNDIGENBÜRO FÜR BÄUME

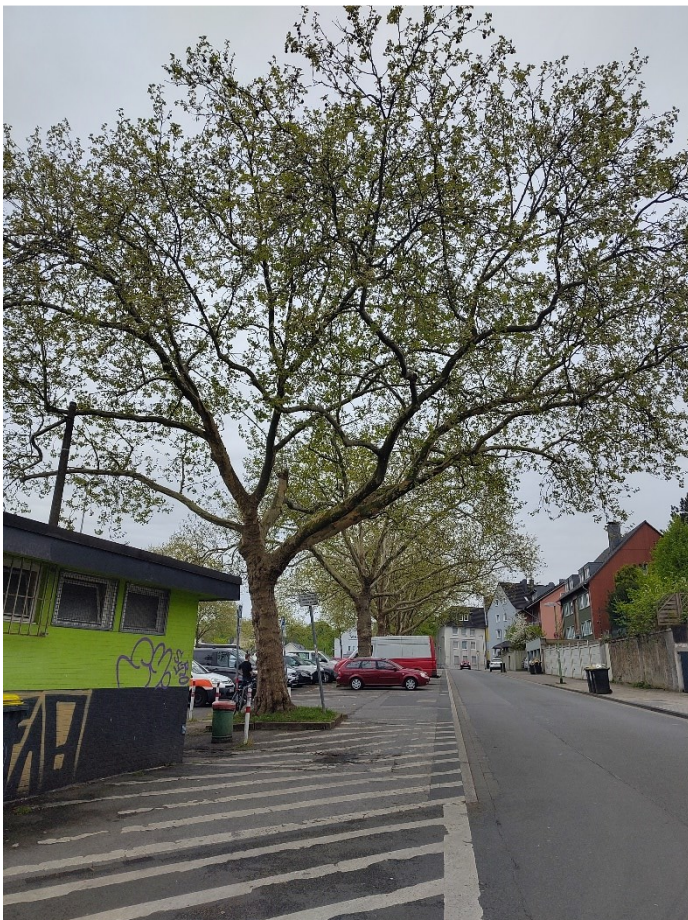
Die Platanen Nr. 1-9 stehen als Baumreihe an der Westseite des Barbarossaplatzes und wurden gemeinsam um 1950 gepflanzt (vgl. Historische Digitale Orthophotos 1952, [www.tim-online.de](http://www.tim-online.de)). Sie sind eher breit als hochkronig und weisen teilweise lichte Kronen auf. Vor einigen Jahren wurden an manchen Bäumen Starkäste gekappt, was zu einem unförmigen Kronenbild geführt hat (s. Abb. 6). Die Astkappungen werden auf Sturmereignisse zurückgeführt, da teilweise der Leittrieb gekappt wurde, was nicht auf eine baumpflegerische Maßnahme schließen lässt. Die Äste der Platanen sind weit ausladend, aber gut angebunden. Das lichte Kronenbild einiger Bäume ist auf Trockenschäden durch die Dürresommer der letzten Jahre zurückzuführen. Möglicherweise haben sich auch die Kronenöffnungen nach den Astkappungen negativ auf die Vitalitätsentwicklung ausgewirkt.

Abbildung 2: Blick auf die Baumreihe an der westlichen Seite des Platzes

Die untersuchten Bäume befinden sich in einem guten, gesunden Zustand und weisen keinen erhöhten Pflegebedarf auf. Die Vitalität der älteren Platanen ist etwas beeinträchtigt, kann sich aber wieder verbessern. Im Zuge der Umgestaltung des Platzes sollten die Platanen Nr. 1-9 gedüngt oder der Boden mit Bodenhilfsstoffen (z. B. Mykorrhiza-Impfung) aufgewertet werden.

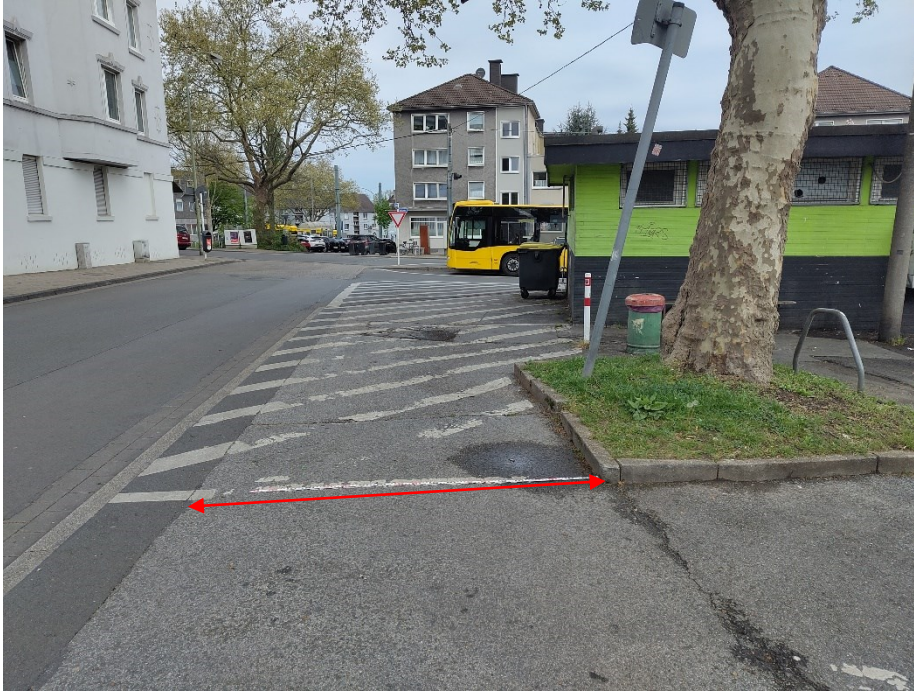
Die Platanen stehen in Baumscheiben von 280 x 280 cm, wurzeln aber auch außerhalb der eingefassten Baumscheiben. Davon zeugen Bodenaufwölbungen, die auf eine intensive Durchwurzelung des Untergrundes schließen lassen (s. Abb. 4 und 5). Der Abstand der Baumbeete bis zur Fahrbahn der westlich verlaufenden Straße „Barbarossaplatz“ beträgt ca. 270 cm. Parallel zur Fahrbahn verläuft ein Schacht mit Versorgungsleitungen (vermutlich Telekommunikationsleitungen, s. Abb. 3).

**Abbildung 5: Abstand Baumscheibe bis zum Leitungsraben (230 cm)**

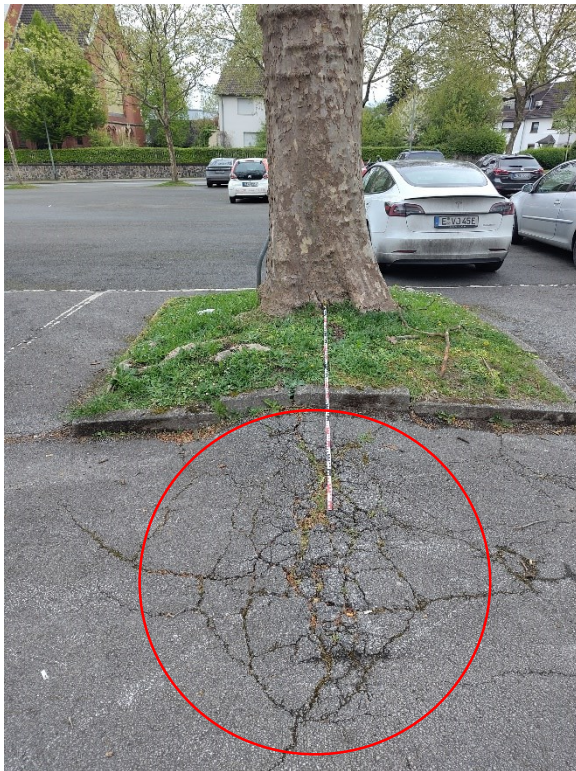
**Abbildung 3: Oberflächennahe Wurzeln**

Alle Platanen auf dem Barbarossaplatz (Nr. 1-19) wurzeln auch außerhalb ihrer Pflanzscheiben. Daher ist mit einer größeren Anzahl oberflächennaher Wurzeln zu rechnen. Eingriffe unterhalb des Kronentraufbereichs dürfen deshalb nur wurzelschonend und mit größter Vorsicht erfolgen. Stammnahe Eingriffe werden nicht ohne größere Wurzelschäden möglich sein, weshalb der größtmögliche Abstand zu den Stammfüßen gewählt werden sollte. Bei den größeren Platanen ist außerdem zu beachten, dass der Bereich des Parkplatzes bis zum Leitungsgraben stärker durchwurzelt ist und entsprechend geschützt werden muss.

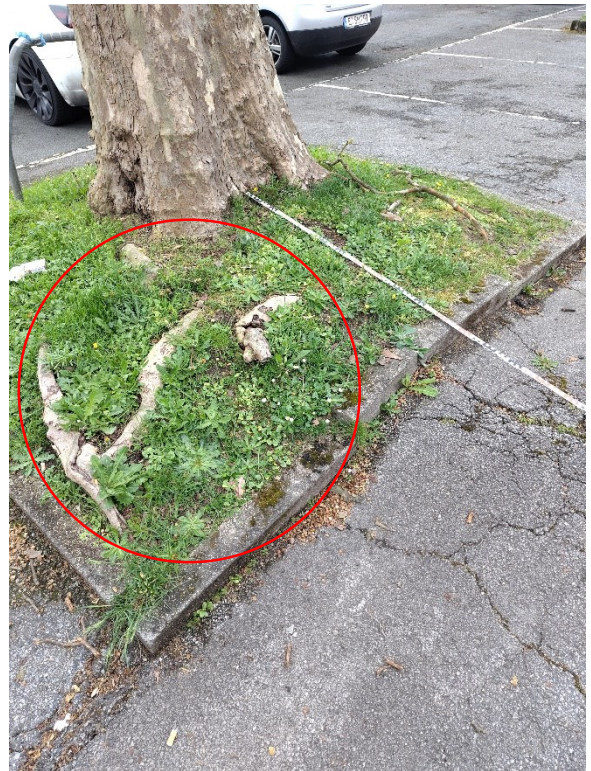
**Abbildung 4: Oberflächennahe Wurzeln auch im Pflanzbeet**

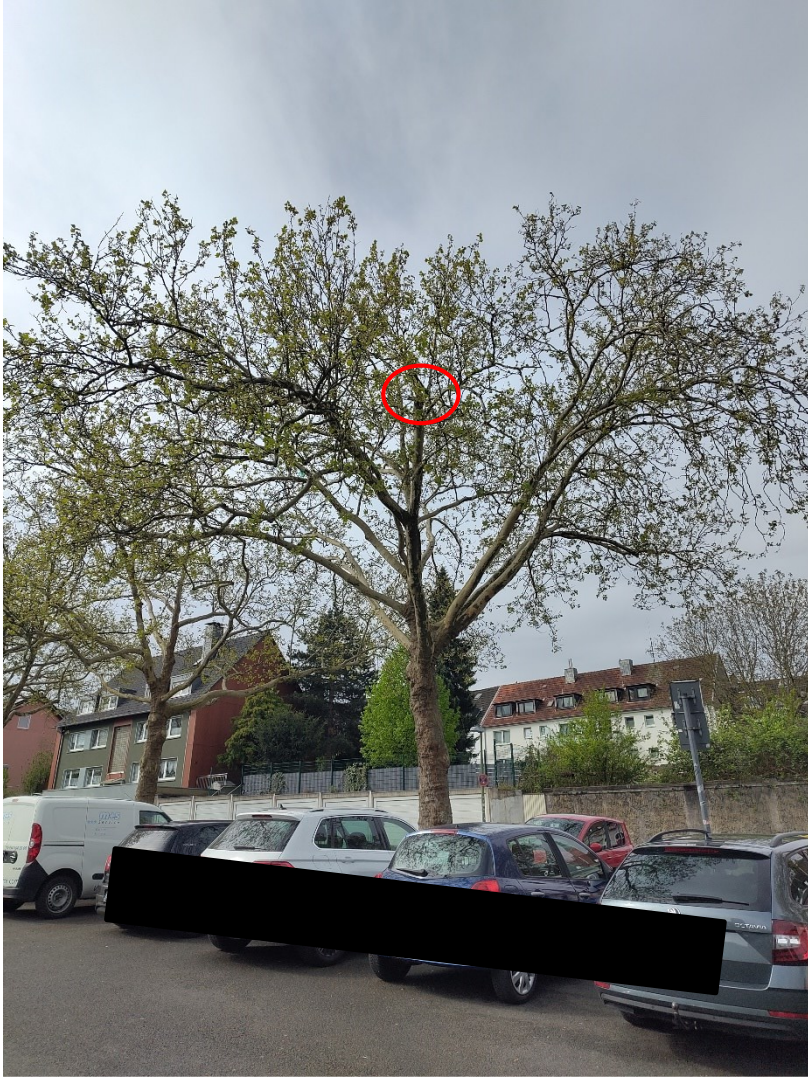
**Abbildung 6: Lichte Kronen und Kappingsstelle (roter Kreis)**

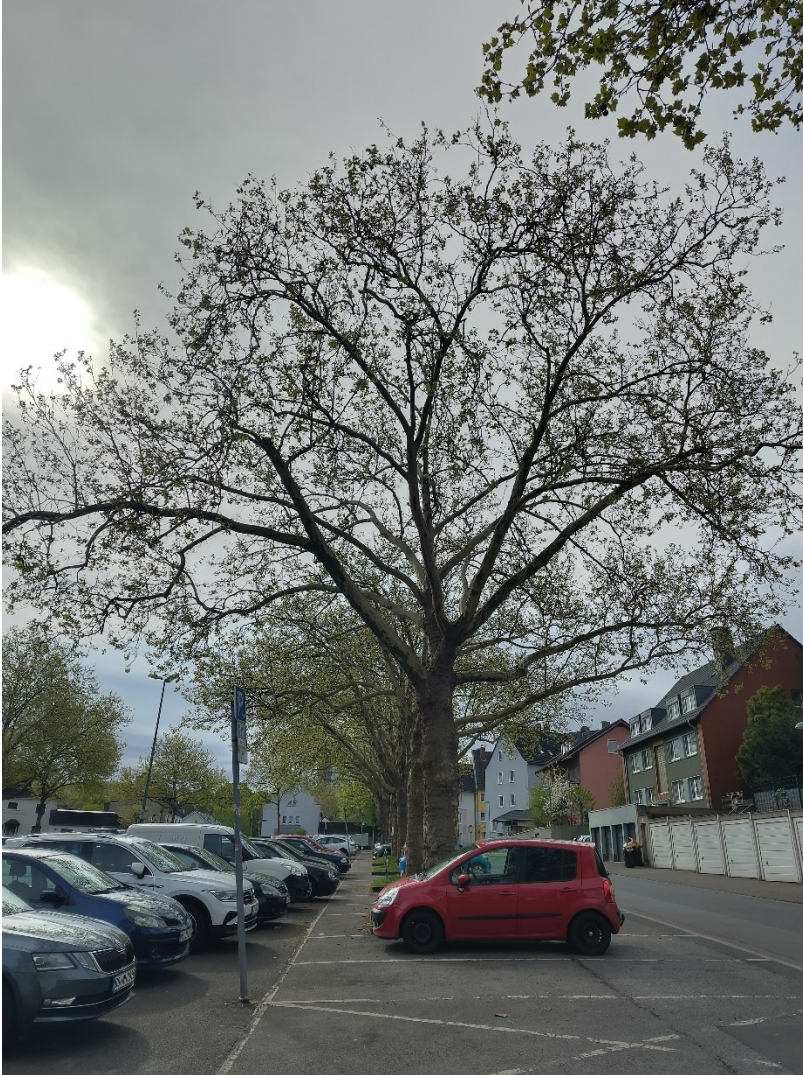
Abbildung 7: Breite, lichte Kronen

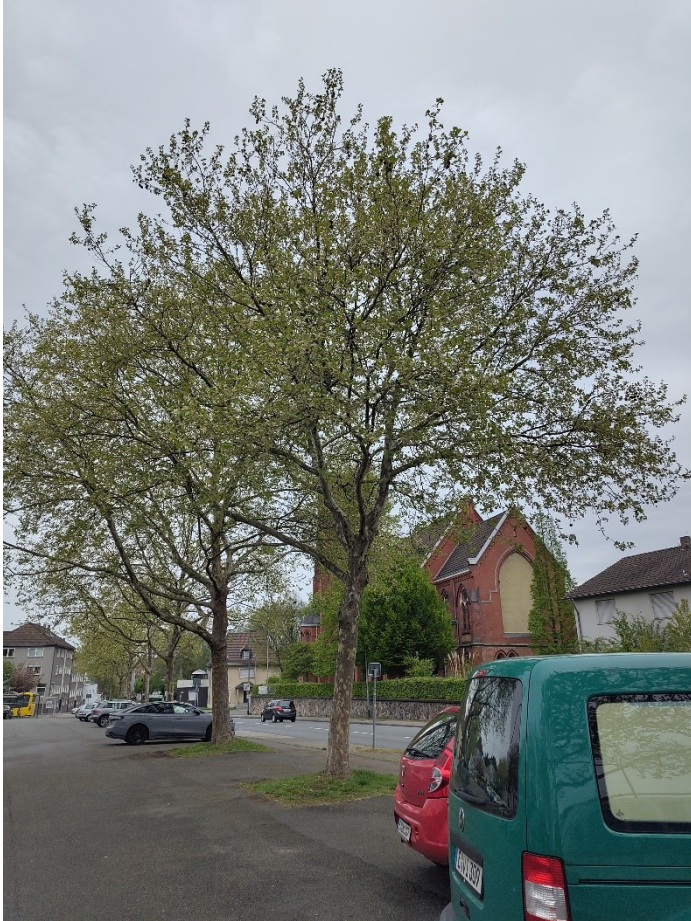
Die Platanen Nr. 10-19 stehen als Baumreihe überwiegend an der Ostseite des Barbarossaplatzes und sind deutlich jünger als die anderen Platanen auf dem Platz. Sie wurden schätzungsweise im Jahr 2000 gepflanzt (vgl. Historische Digitale Orthophotos 2002, [www.tim-online.de](http://www.tim-online.de)). Der Wuchs der Bäume ist arttypisch und die Vitalität deutlich besser als bei den älteren Platanen (Nr. 1-9). Auch diese Bäume bilden bereits recht breite Kronen aus. Ansonsten sind keine nennenswerten Schäden vorhanden.

**Abbildung 8: Blick auf die Baumreihe an der östlichen Seite des Platzes**

Eine Umgestaltung der Straße empfiehlt sich zudem eher an der Ostseite des Platzes, da hier die Platanen mit kleineren, schützenswerten Wurzelräumen stehen. Außerdem wäre bei 9 von 10 Bäumen eine Großbaumverpflanzung denkbar. Lediglich Baum Nr. 13 lässt sich wegen seiner breiten Krone nicht mehr verpflanzen.

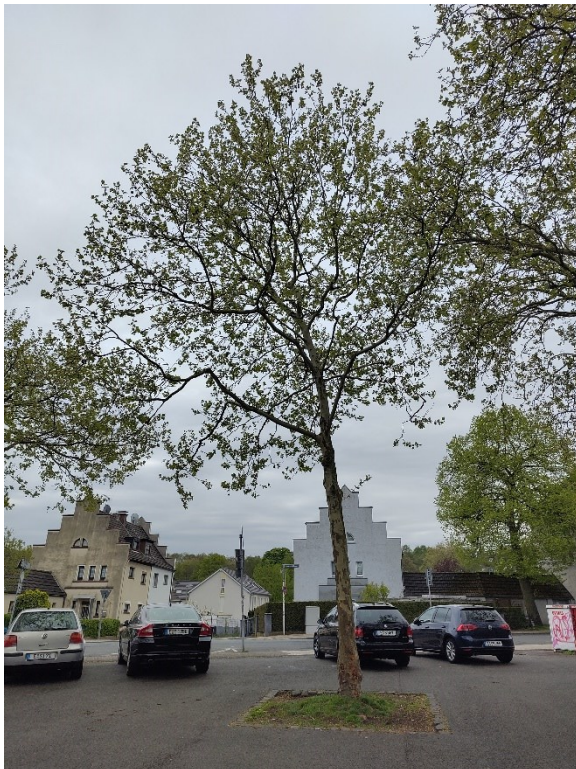
**Abbildung 9: Standortbedingungen auf dem Platz**

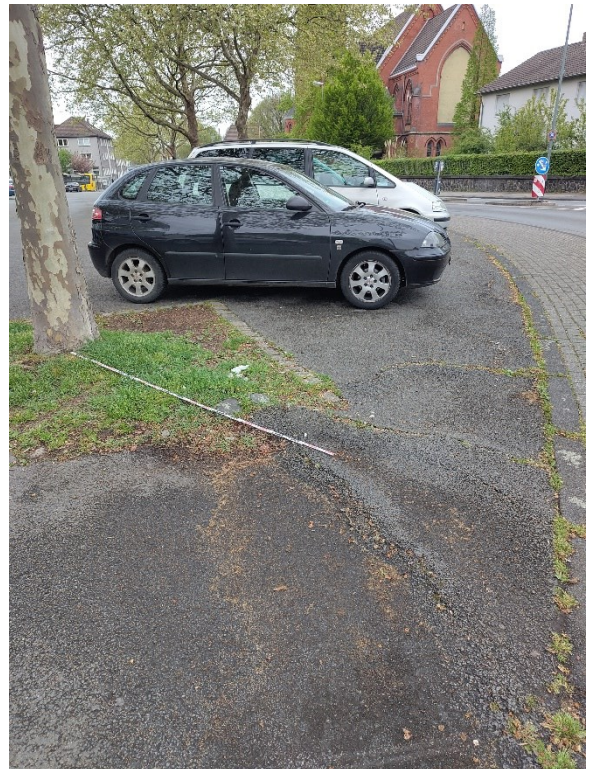
Die Platanen stehen in Baumscheiben von 300 x 300 cm, wurzeln aber auch außerhalb der eingefassten Baumscheiben. Davon zeugen Bodenaufwölbungen, die auf eine intensive Durchwurzelung des Untergrundes schließen lassen (s. Abb. 10 und 11). Der Abstand der Baumbeete bis zur Fahrbahn der östlich verlaufenden Straße „Barbarossaplatz“ beträgt mehr als 300 cm. Parallel zur Fahrbahn verläuft ein gepflasterter Parkstreifen, auf dem Altglascontainer stehen.

**Abbildung 10: Bodenaufwölbungen im Baumumfeld**

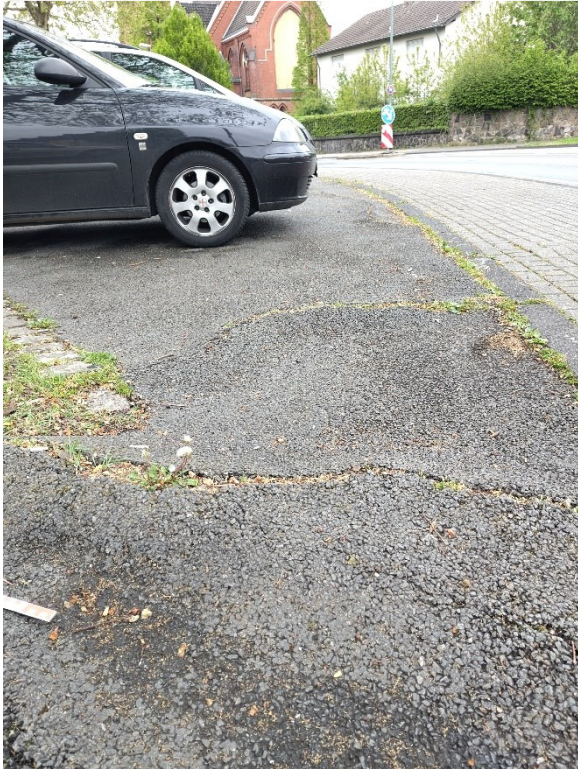
Abbildung 11: Bodenaufwölbungen im Baumumfeld

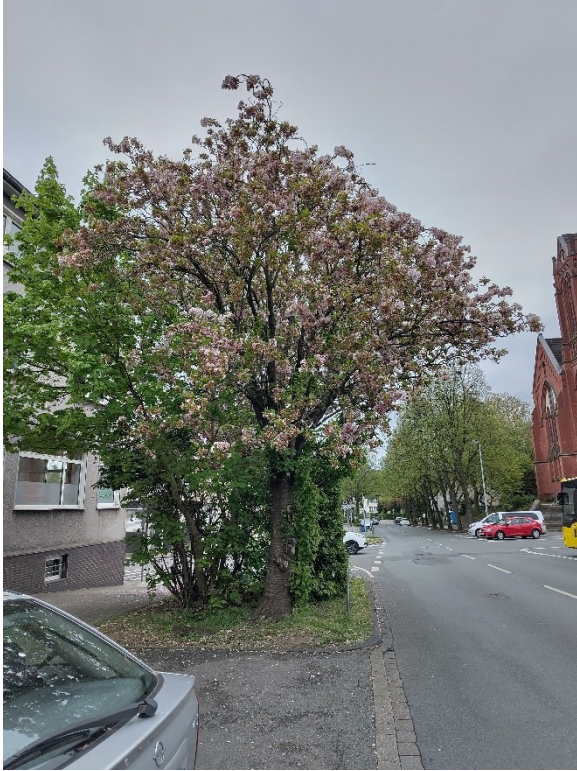
Bei den Bäumen Nr. 20 und Nr. 25 handelt es sich um Zier-Kirschen (*Prunus serrulata* 'Kanzan'), die in einem größeren Pflanzbeet an der Hallostraße wachsen. Baum Nr. 20 ist deutlich älter als der Jungbaum Nr. 25. Die ältere Kirsche zeigt einen typischen, niedrigen Kronenaufbau mit vitaler Belaubung. Der Baum ist leicht schräg gewachsen und zeigt eine einseitige, intensive Durchwurzelung des Oberbodens (s. Abb. 13). Der Abstand zur Straße ist gering und die Äste der Kirsche ragen in das Lichtraumprofil der Straße und der angrenzenden Parkplätze.

Abbildung 12: Blick auf Baum Nr. 20

Im Umfeld der Kirschen und Linden sind Eingriffe unbedenklich, sofern sie lediglich im Straßenbereich stattfinden. Die Pflanzgruben und Gehwegbereiche sollten jedoch unangetastet bleiben.

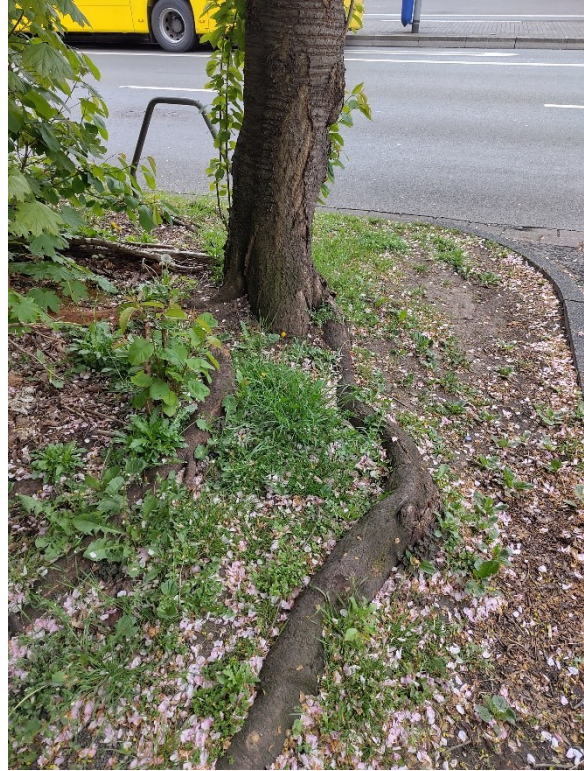
Abbildung 13: Oberflächennahe Wurzeln

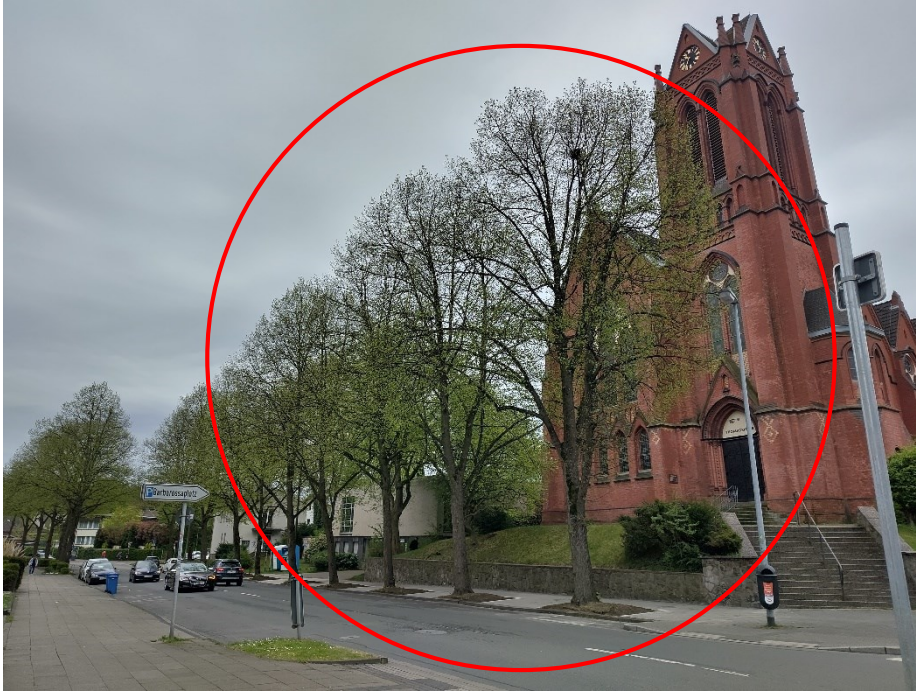
Bei den Bäumen Nr. 21-24 handelt es sich um Winter-Linden (*Tilia cordata*), die vor der Thomaskirche direkt an der Hallostraße stehen. Die Bäume wurden ca. 1970 gepflanzt und sie haben einen arttypischen Wuchs mit gesunder Vitalität entwickelt. Größere Schäden sind nicht vorhanden. Der Gehwegbereich, sowie die Pflanzbeete wurden erst kürzlich neugestaltet. Dabei wurden auch Teile der Bordsteine an der Hallostraße entfernt. Diese Steine dienten bisher als Widerlager und bei zwei Bäumen haben sich in diesem Bereich Stützwurzeln gebildet. Durch den Wegfall dieses Widerlagers könnte die Standsicherheit der Bäume beeinträchtigt worden sein, besonders da die Bäume einen leicht geneigten Wuchs in Richtung Straßenbereich ausgebildet haben.

**Abbildung 14: Blick auf die Bäume Nr. 21-24**

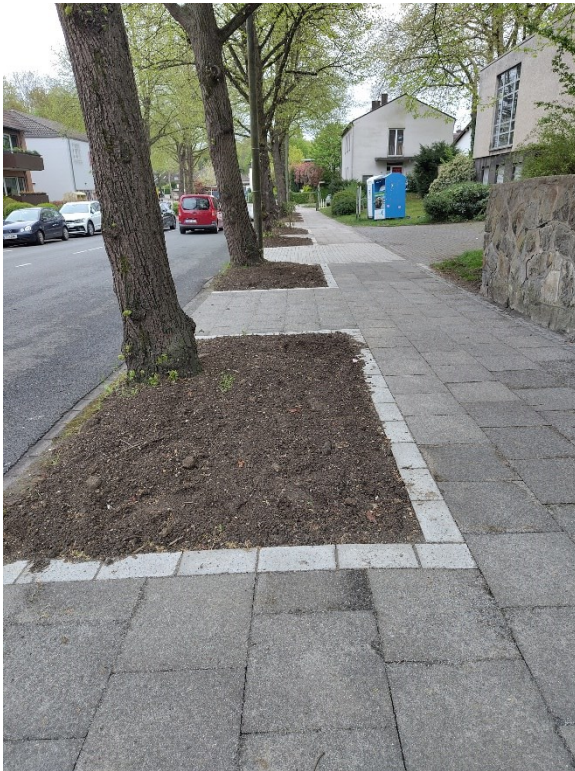
**Abbildung 15: Neugestalteter Gehwegbereich und Pflanzbeete**

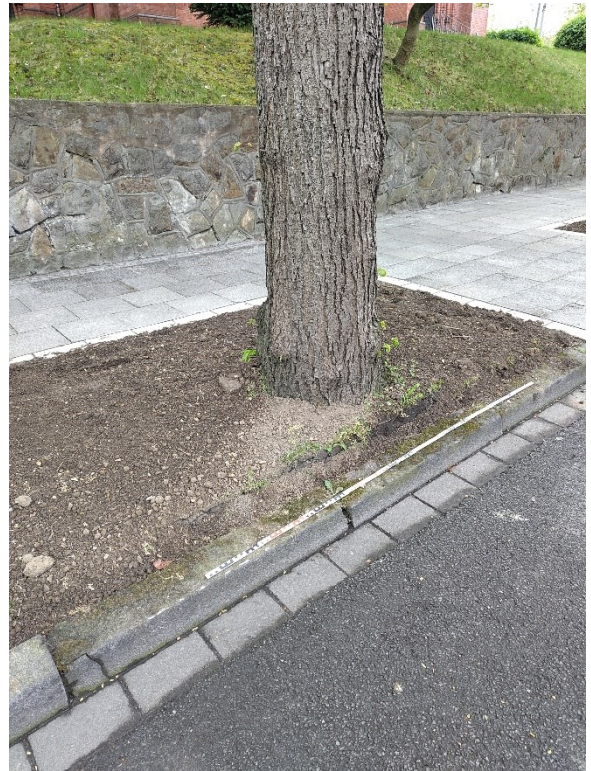
**Abbildung 16: Die Bordsteine wurden entfernt/verändert**

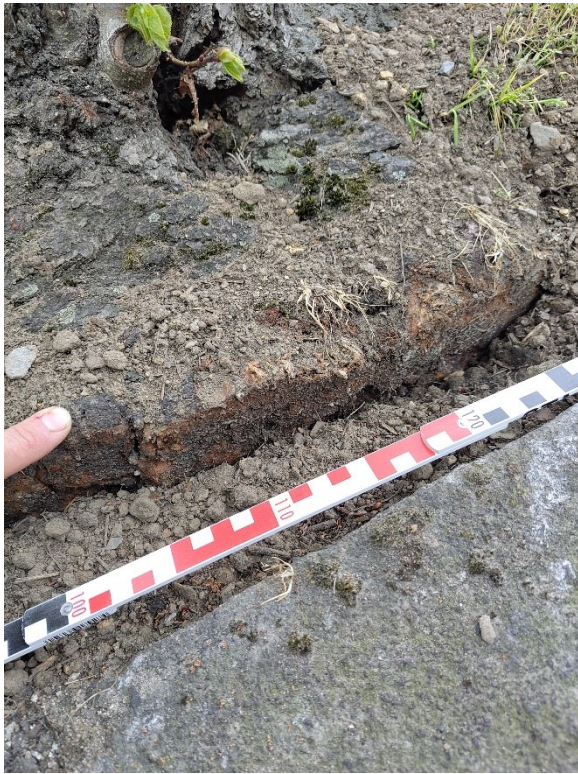
Abbildung 17: Stützwurzel die bisher gegen einen Bordstein drückte

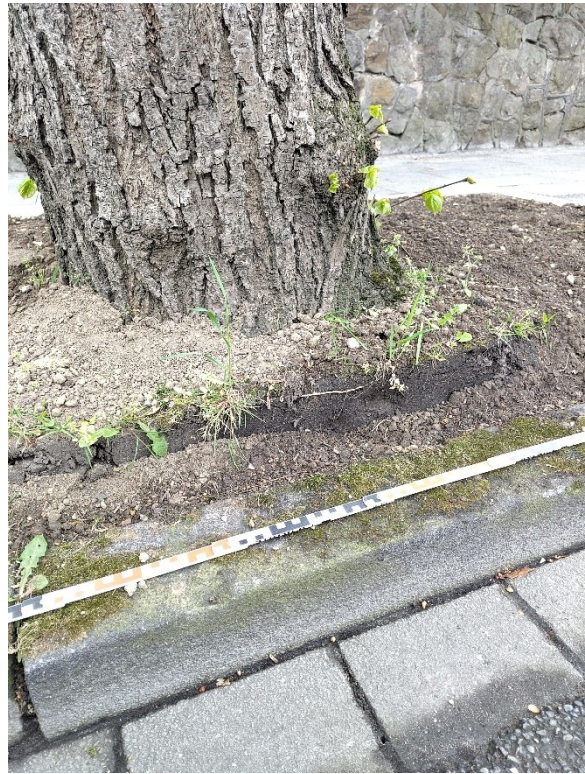
Abbildung 18: Die Bordsteine wurden entfernt/verändert

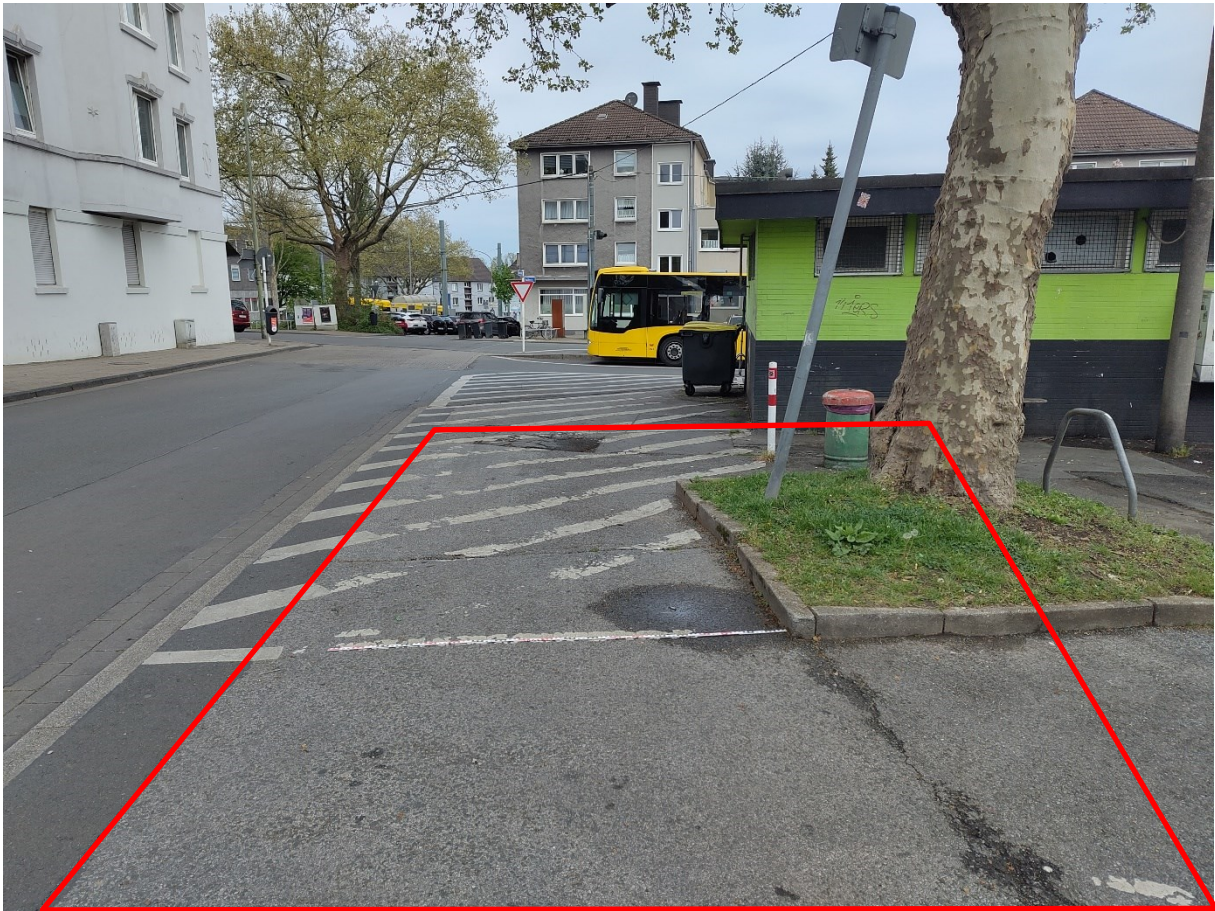
Abbildung 19: Schützenswerter Wurzelraum in Richtung Straße (roter Bereich)

Eine Entsiegelung des Oberbodens ist grundsätzlich empfehlenswert und wäre baumverträglich möglich, wobei zu beachten ist, dass neue Oberbodenbeläge wegen der oberflächennahen Durchwurzelung, nur geringe Aufbauhöhen haben können. Für genauere Aussagen bezüglich der Durchwurzelung des Bodens sind zunächst Suchschachtungen und detaillierte Planungsgrundlagen notwendig.
