## Protokoll der dendrologischen Baubegleitung zur Realisierung des Baumschutzes

Ausführungsort: Giebelplatz, Ecke Waldlehne 80 und Ecke Laubenweg 40, 45149 Essen

Bearbeitungsstand: 29.11.2024

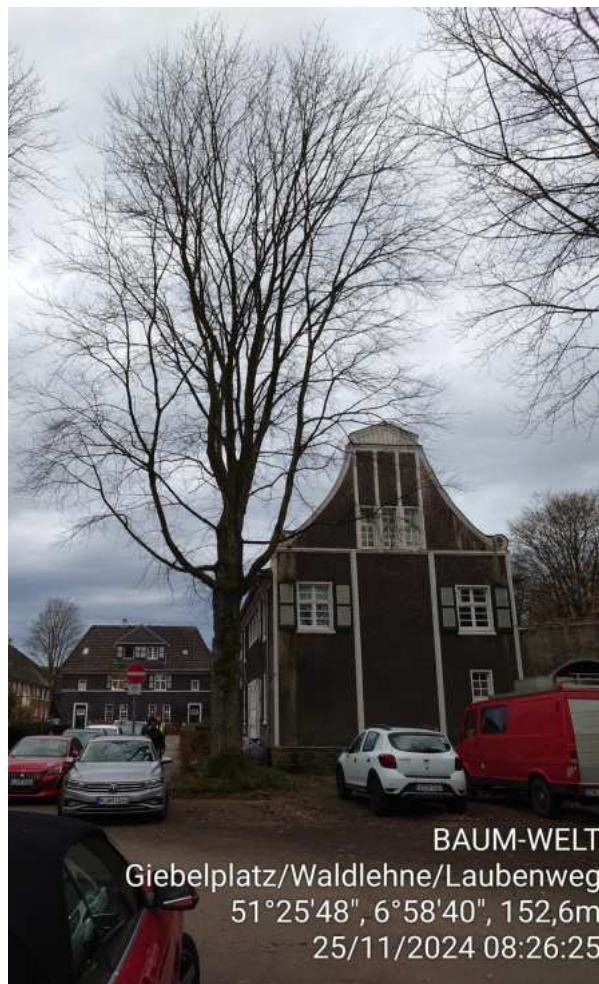
Baum 2

**Baum 2:** Waldlehne 80 / Giebelplatz  
Silberahorn, Höhe ca 20m, Umfang 270cm,  
Vitalitätsstufe 1 nach Roloff.  
Vorschäden: oberflächliche Wurzeleschäden  
(durch Fußgänger und Autos),  
Gehwegplatten zT. angehoben, zT. ersetzt  
durch wassergebundene Wegedecke.

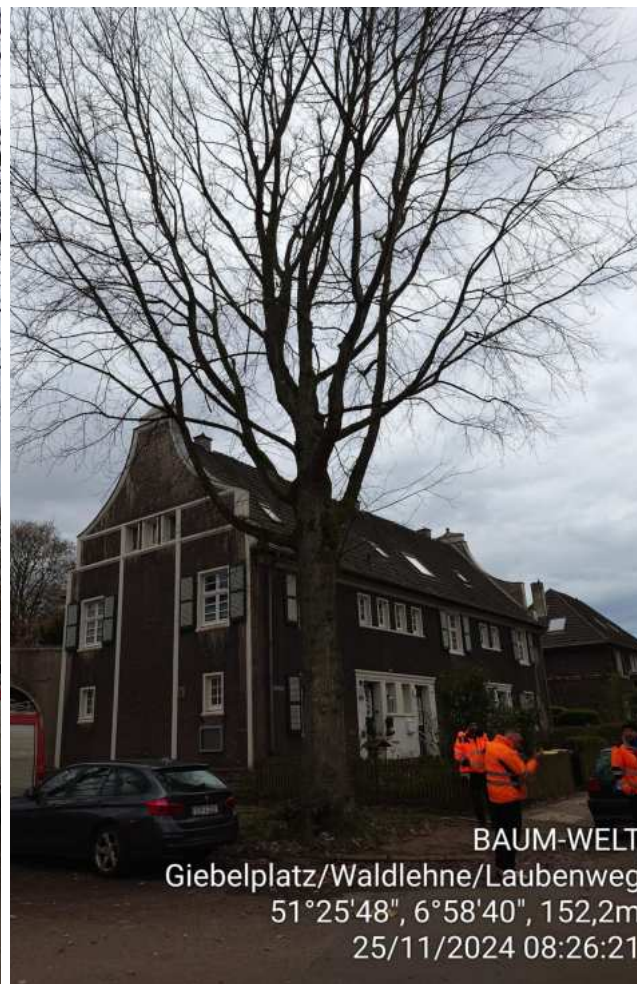
Baum 1

**Baum 1:** Laubenweg 40 / Giebelplatz  
Silberahorn, Höhe ca 20m, Umfang 230cm,  
Vitalitätsstufe 1 nach Roloff.

Vorschäden: Totholz, oberflächliche  
Wurzeleschäden (durch Fußgänger und  
Autos), Gehwegplatten zT. angehoben, zT.  
ersetzt durch wassergebundene  
Wegedecke.

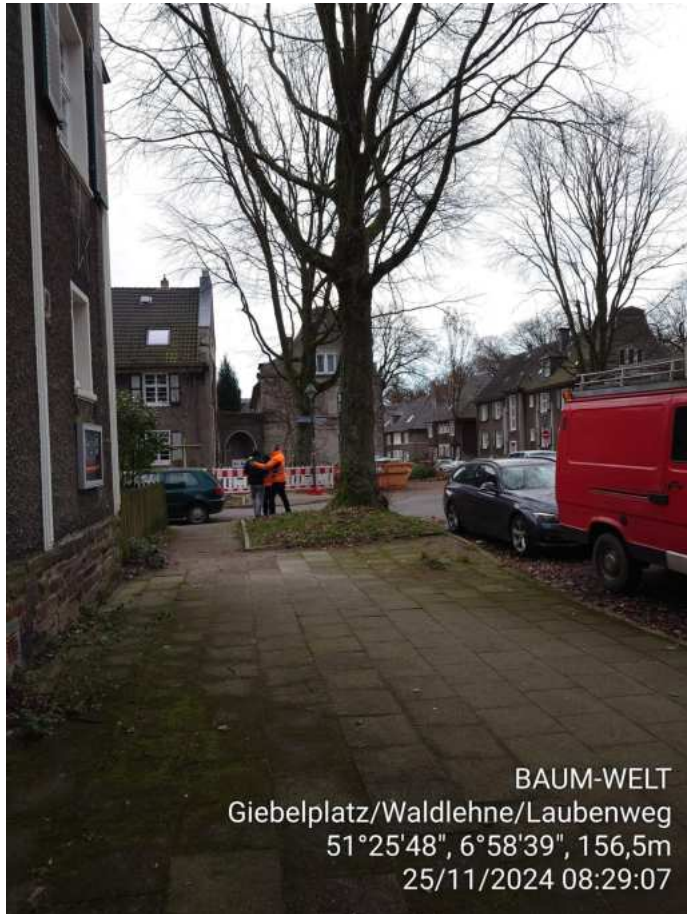
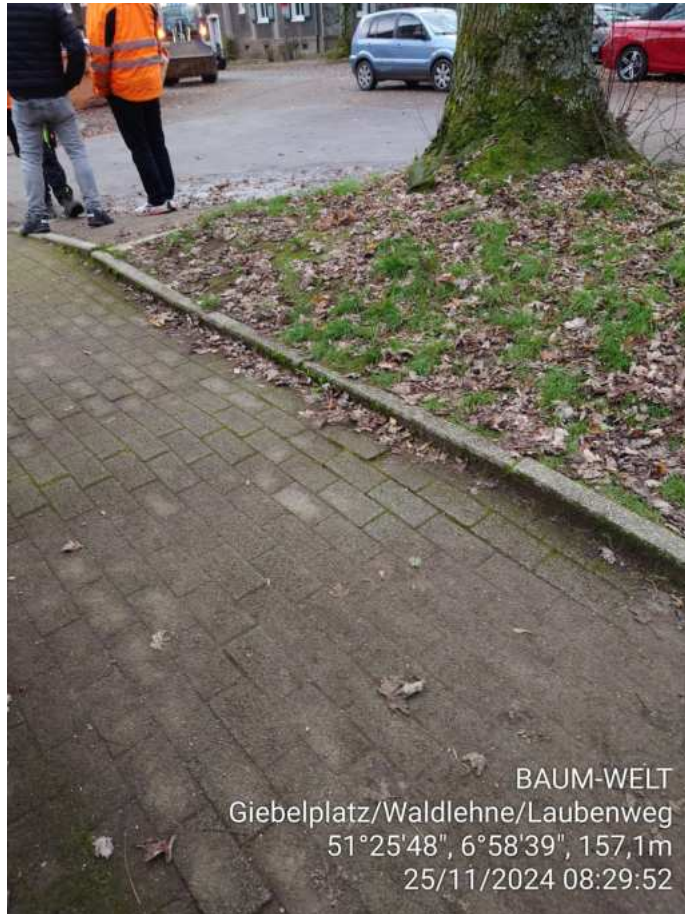
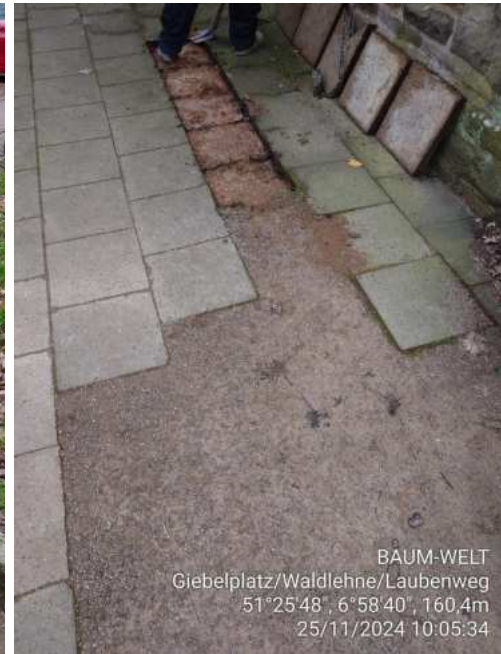
Deutlich erkennbarer  
Feinwurzelteppich unter den  
Gehwegplatten

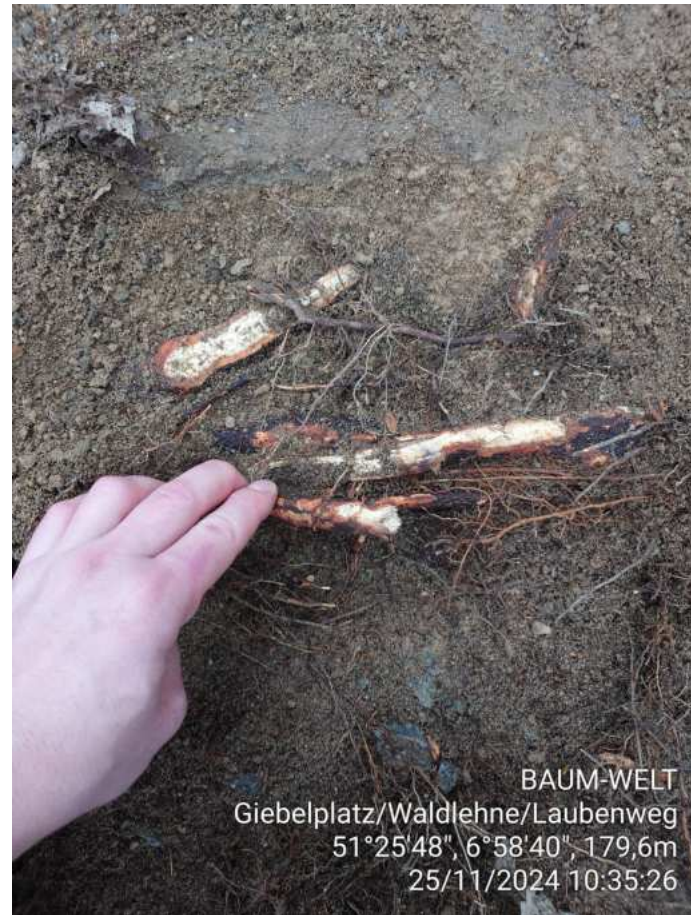
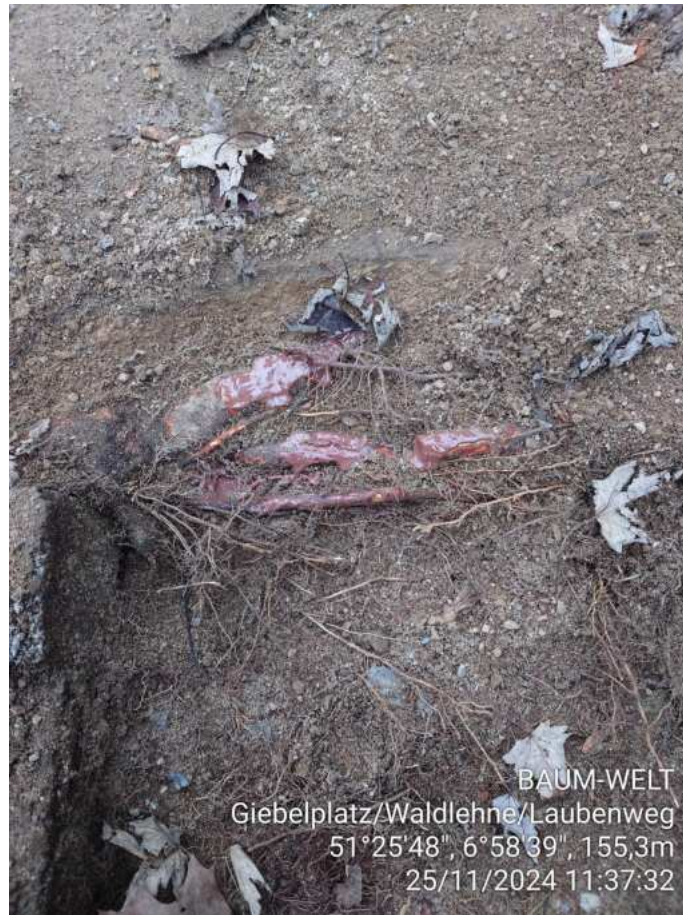
Schäden an Grob und  
Schwachwurzeln unmittelbar  
unter der Oberfläche.

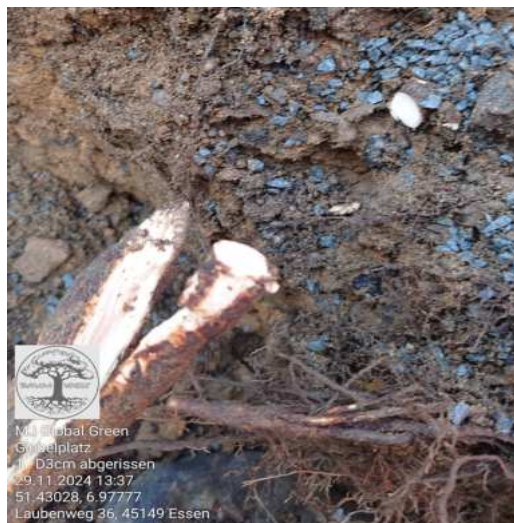
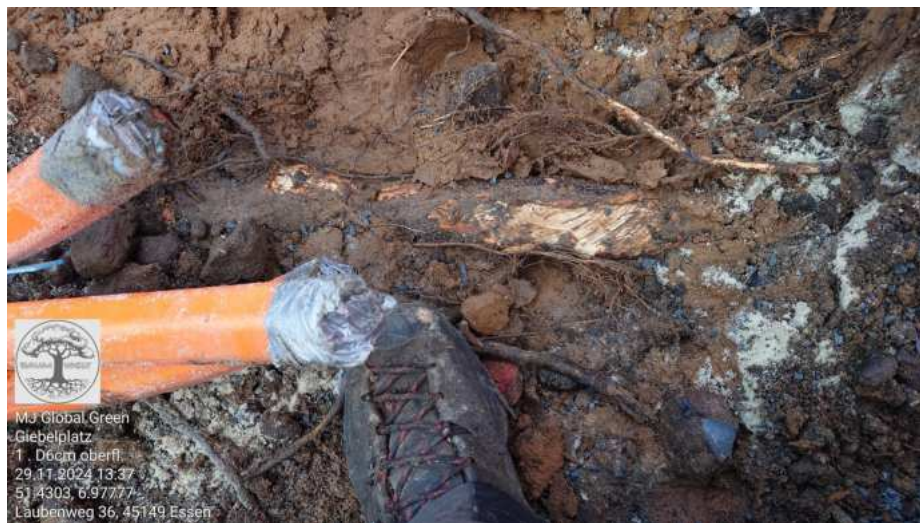
D3cm abgerissen  
D4cm abgerissen  
D3cm abgerissen  
D6cm oberflächlich

☒ Wir empfehlen eine Ausgleichsschnittmaßnahme durch eine Fachfirma im Kronenbereich, zur Reduzierung der Blattmasse und damit einhergehend Verdunstungsfläche. Damit soll präventiv dem Absterben von Ästen durch ein Wasser- und Nährstoffversorgungsdefizit nach Reduktion der Wurzelmasse vorgebeugt werden. Beim Ausgleichsschnitt sollte das Augenmerk auf einem ausgeglichenem Verhältnis zwischen verlorener Wurzelmasse und zu entnehmender Blattmasse liegen. (**max. 10%**)

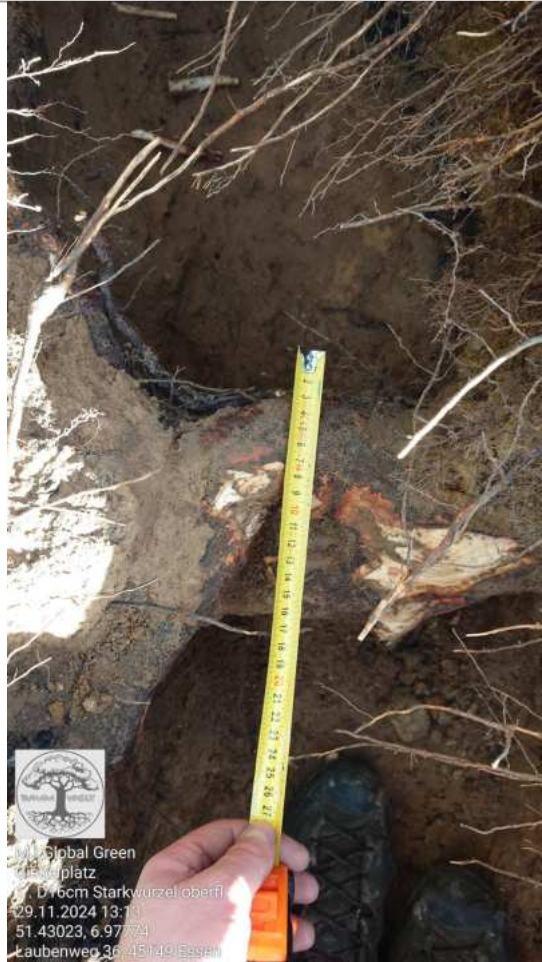
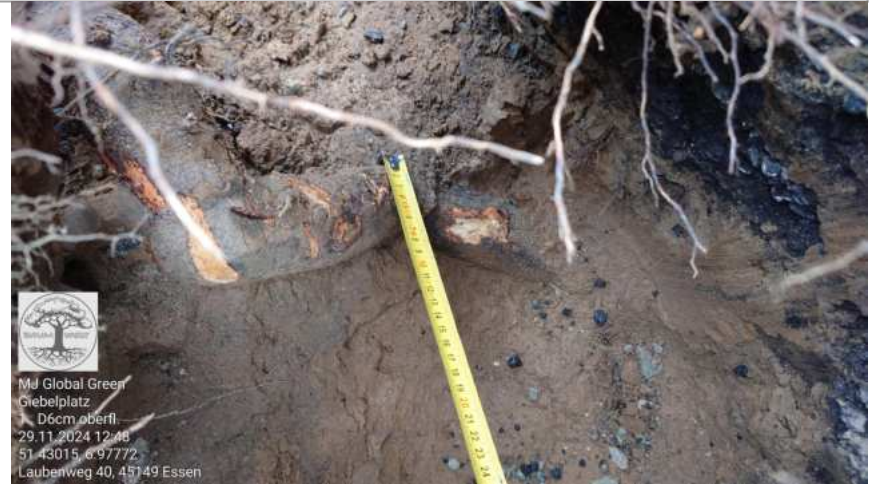
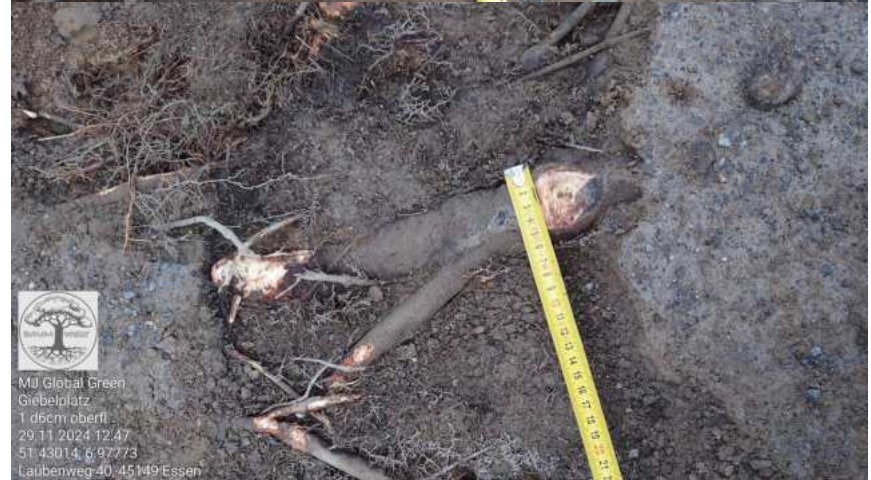
D16cm oberflächlich  
D6cm oberflächlich  
D6cm oberflächlich

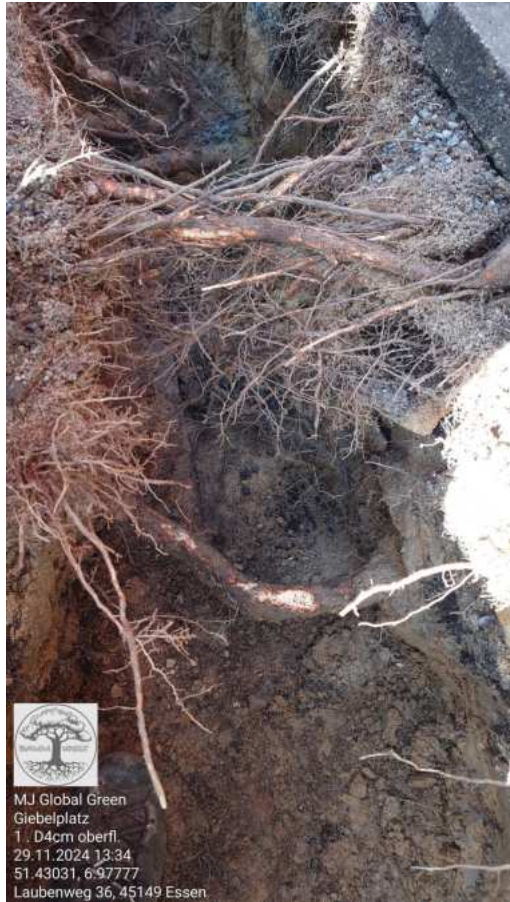
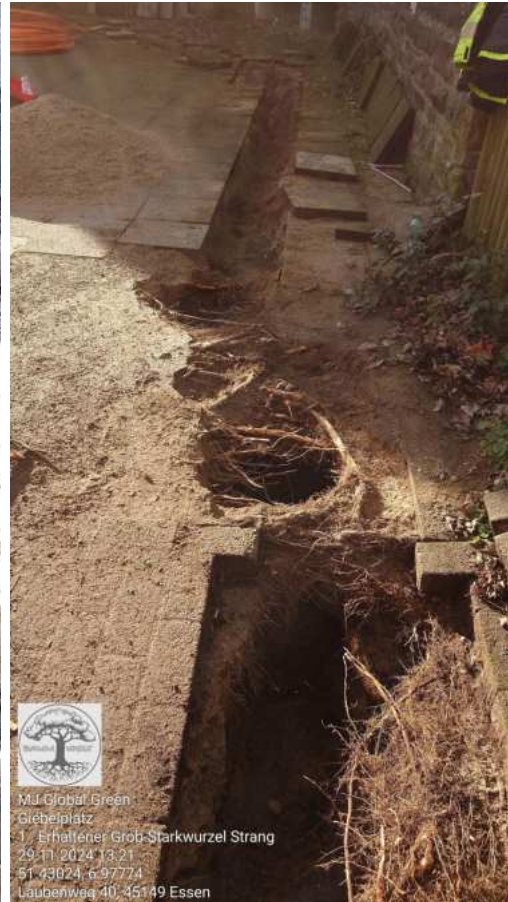
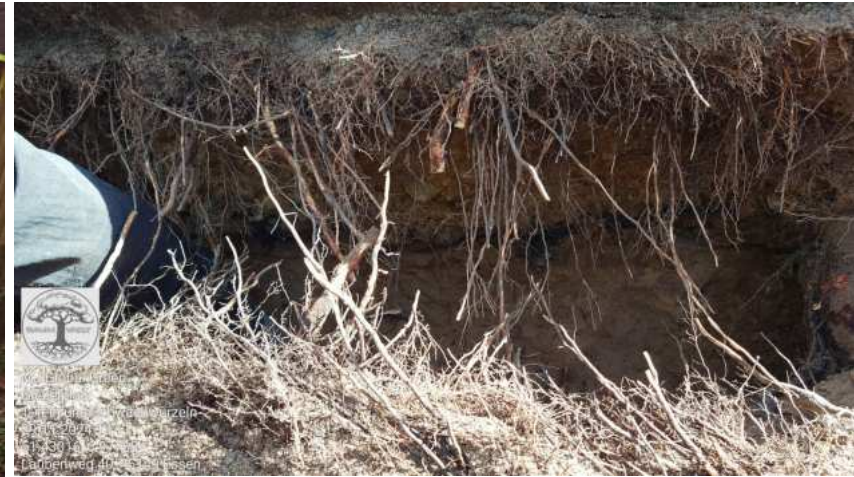
D4cm und D2cm oberflächlich

Ein etwa 120cm breiter Wurzelstrang wurde mit leichten oberflächlichen Schäden erhalten und unterminiert.

Fein- und Schwachwurzeln auf etwa 350 cm Schachtlänge wurden größtenteils durchtrennt.

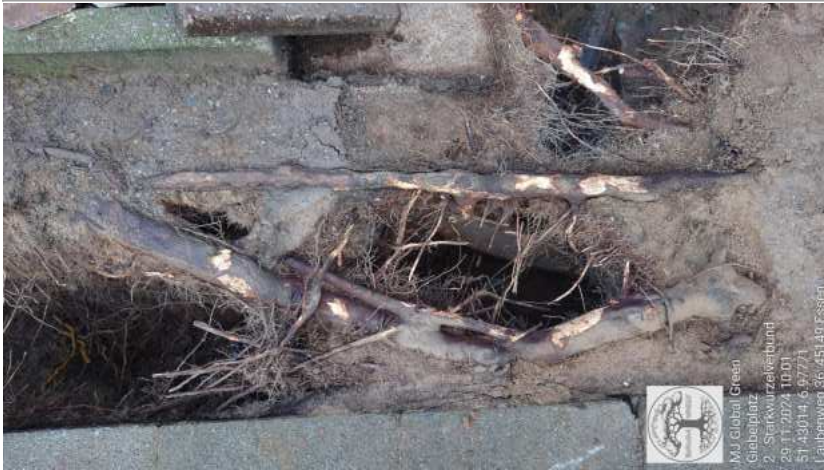
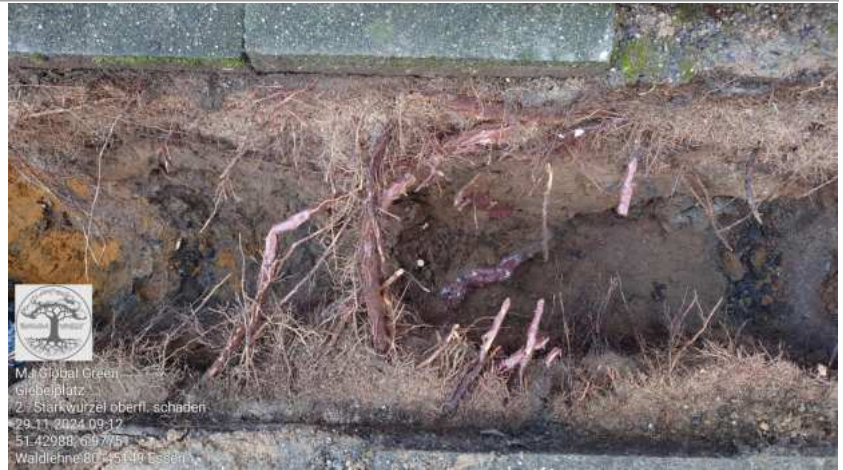
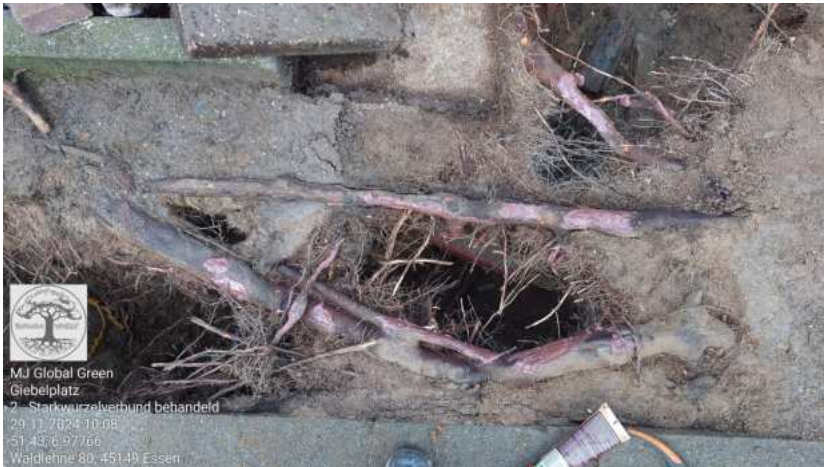
Oberflächliche Beschädigungen an einigen Schwach- und Grobwurzeln.

Auf der vorigen Seite sieht man, dass immer wieder Stränge von Schwach- und Feinwurzeln erhalten geblieben sind.

☒ Jeglicher Verlust von Wurzelmasse (auch Fein- und Schwachwurzeln in größerer Menge) gefährden potentiell die Vitalität des Baumes. Um den Baum bei der Kompensation und Bildung neuer Wurzeln zu unterstützen, empfehlen wir das Einbringen wachstumsfördernder oder bodenaktivierender Mittel in den Oberboden.

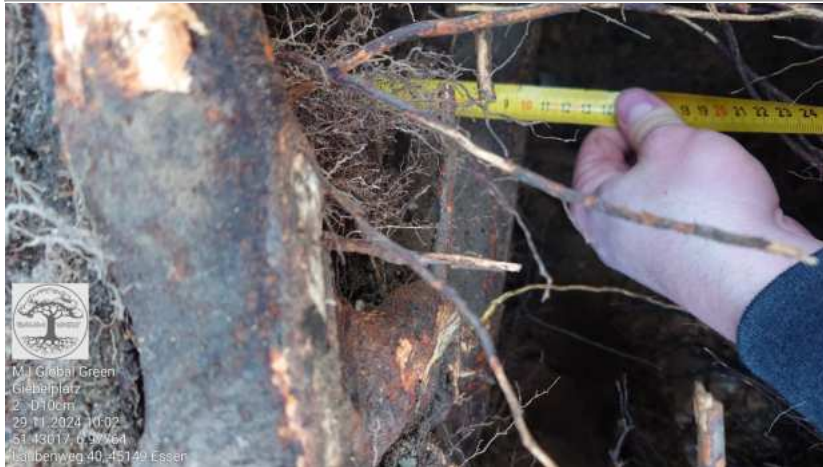
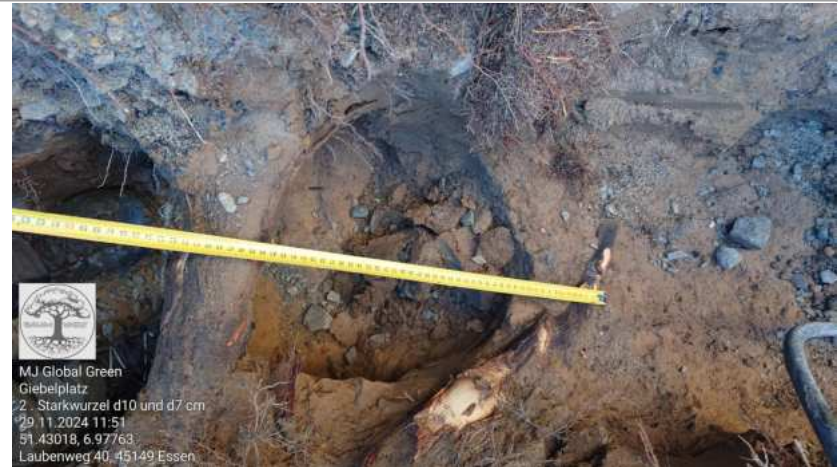
Starkwurzeln wurden mit oberflächlichen Schäden erhalten. Diese wurden versiegelt.

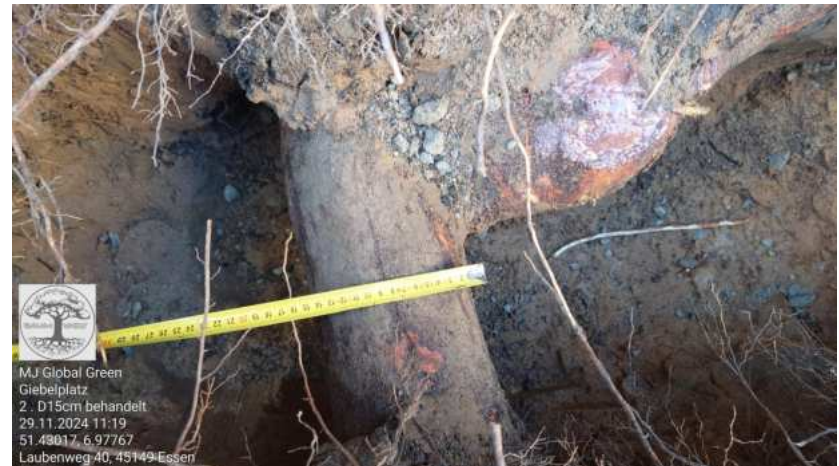
Auf Abb. 3 sieht man einen alten Riss in einer 15cm dicken Wurzel.
