## Protokoll der dendrologischen Baubegleitung zur Realisierung des Baumschutzes

Ausführungsort: Giebelplatz, 45149 Essen

Bearbeitungsstand: 20.11.2024

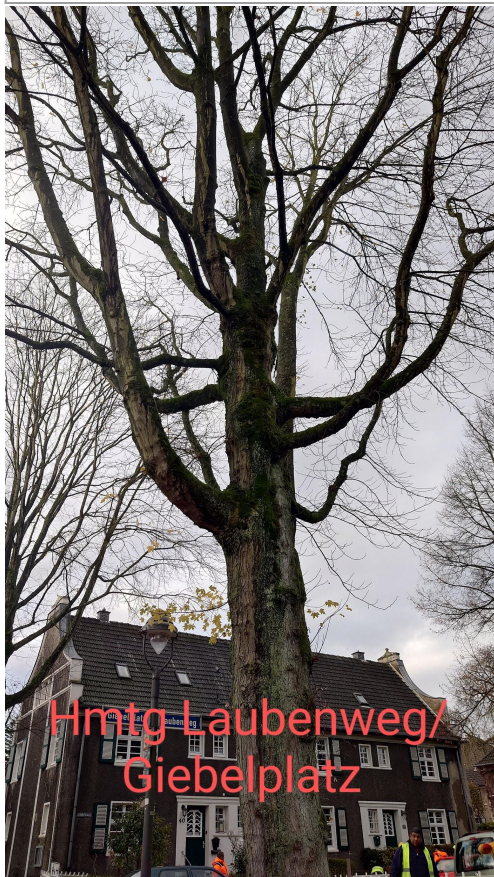
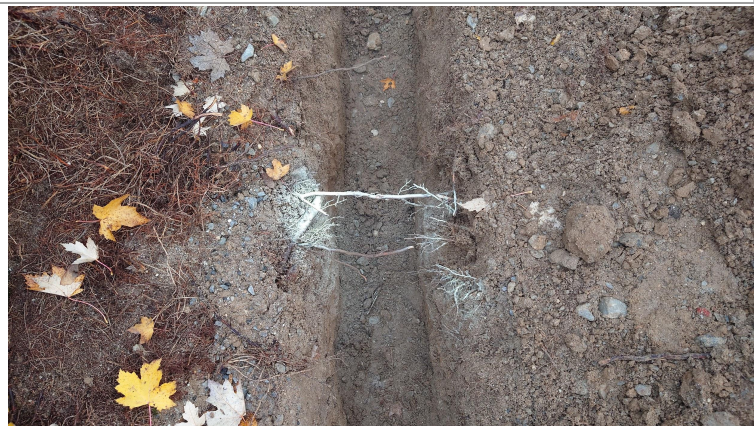
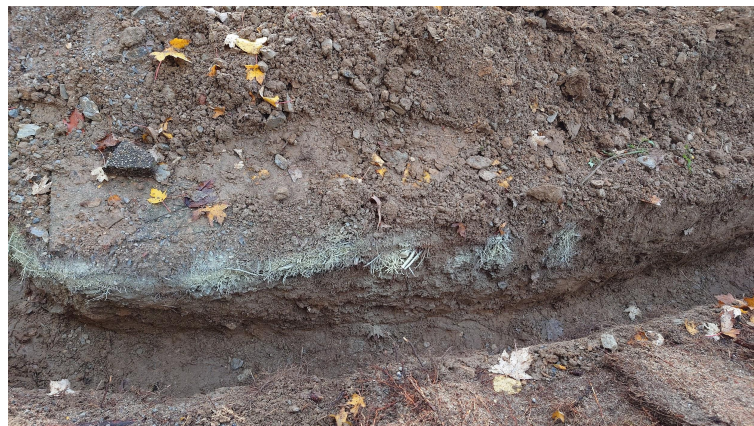
## FOTO-DOKUMENTATION Laubenweg Ecke Giebelplatz

Graben war bei Ankunft bereits zum Teil wieder geschlossen und zum Teil geöffnet.

Schäden wurden dokumentiert.

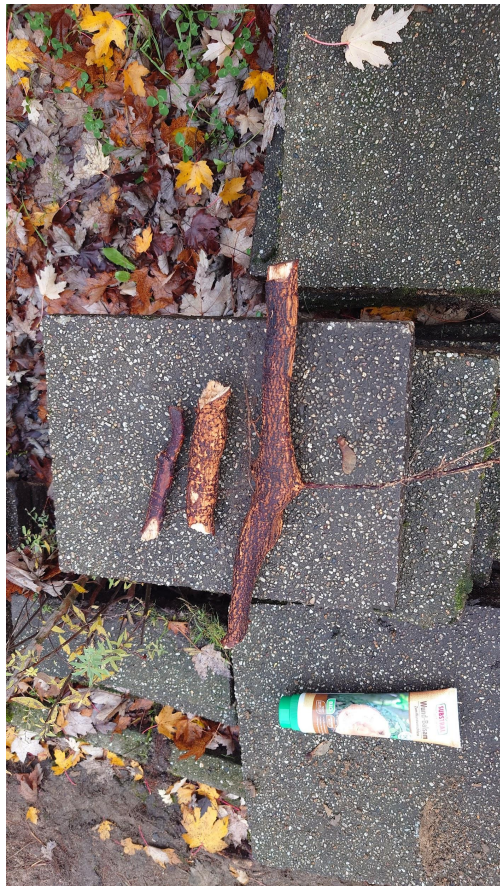
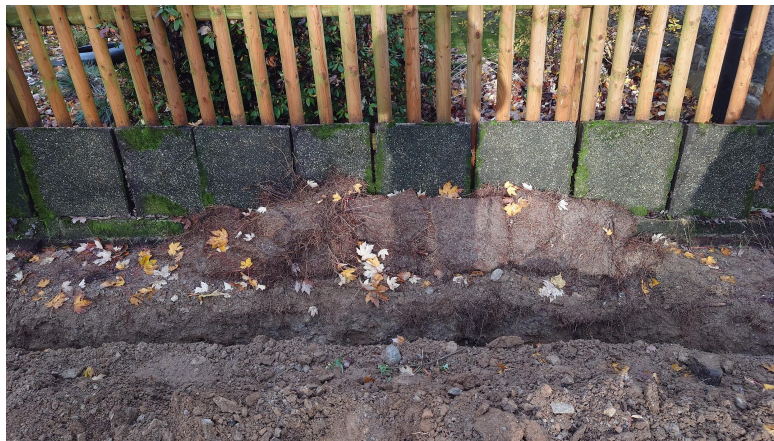
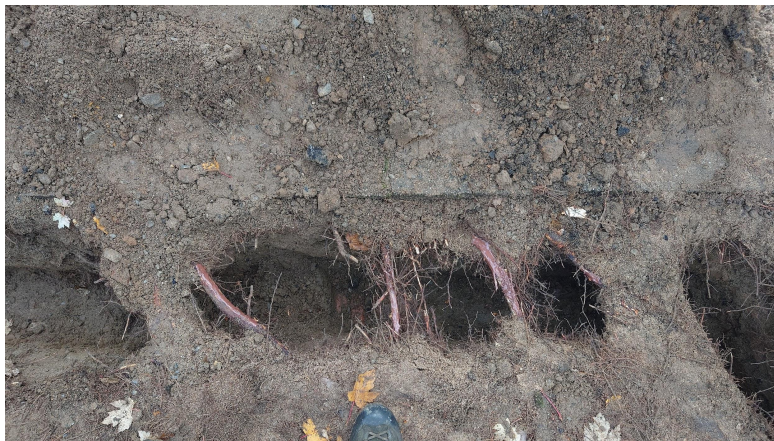
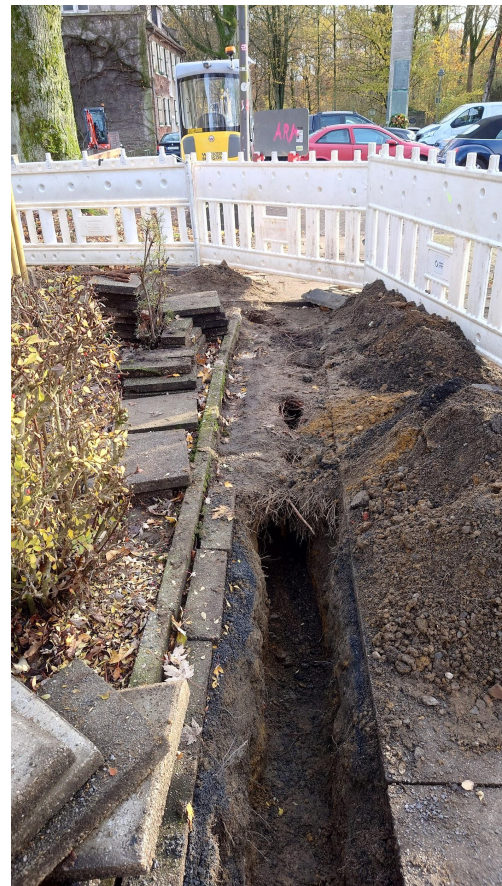
## FOTO-DOKUMENTATION Silberhorn am Giebelplatz

Der Silberhorn am Giebelplatz wurde durch das Entfernen des Feinwurzelteppichs im Aufgrabungsbereich und das Kappen von 2 Grobwurzeln geschädigt. (*Feinwurzeln* + 2Stk. 2 / 4 cm + 4Stk. oberfl.) Die Verletzungen wurden fachgerecht behandelt.

An dem aufgeführten Baum wurden Fein-, Schwach- und Grobwurzelverletzungen festgestellt.

Auf das weitere Vorgehen wurde sich geeinigt: Zwischen den Feinwurzeln wurden einige Löcher geöffnet, um darunter in Handschachtung einen Tunnel zur Kabelverlegung zu graben. Der Graben wird unter Einbringen von wachstumsfördernden Mitteln geschlossen, um eine schnelle Heilung und Kompensation des Feinwurzelverlustes zu erzielen.

Zum Ausgleich der verlorenen Feinwurzelmasse, wird aus fachlicher Sicht eine Ausgleichsschnittmaßnahme und Pflege der Baumkrone empfohlen. Hierdurch wird der Verlust der Wurzeln und die damit einhergehende Unterversorgung von Wasser und Nährstoffen kompensiert und dem Absterben von Kronenteilen vorgebeugt. Er muss ZTV-konform von einer Fachfirma ausgeführt werden. Zusätzlich wird eine Mykorrhizaimpfung empfohlen.

*Ausführungszeitraum:* Der Ausgleichsschnitt sollte zeitnah erfolgen, spätestens aber vor dem Laubaustrieb der Bäume.

Ferner wird ein Monitoring in Form einer Sichtkontrolle nach 3 Jahren durch einen Baumkontrolleur angeordnet, um mögliche Folgeschäden beobachten und gegebenenfalls darauf reagieren zu können.

Bei dem Baum wird ein Ausgleichsschnitt (0.2.11.17 - ZTV Baumpflege) sowie eine Mykorrhizaimpfung angeordnet.
