**Dendrologische Baubegleitung an diversen Bäumen auf dem  
Grundstück des Maximilianparks Hamm, Alter Grenzweg 2, 59071  
Hamm im Umfeld des Betriebshofes und der Werkstatthalle**

**Begehungsprotokoll 5 am 09.04.2026**

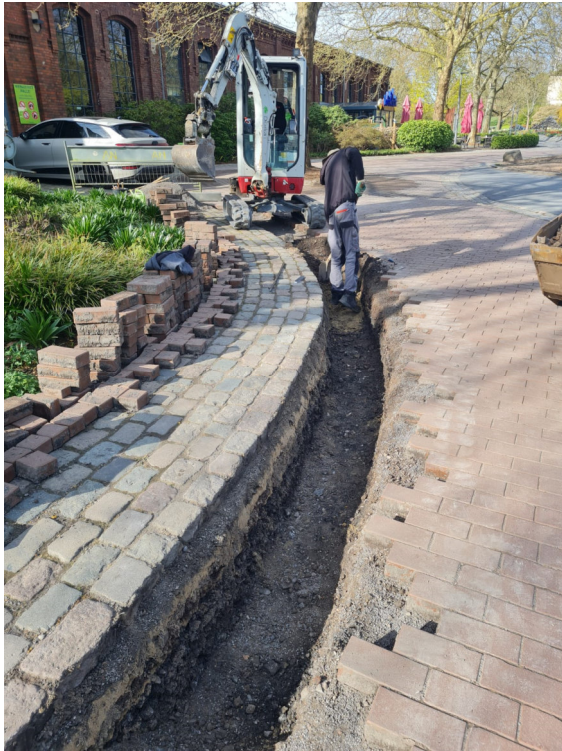
**Abb. 1:** Grabenziehung entlang der Pflanzfläche (Wagner, 09.04.2026).

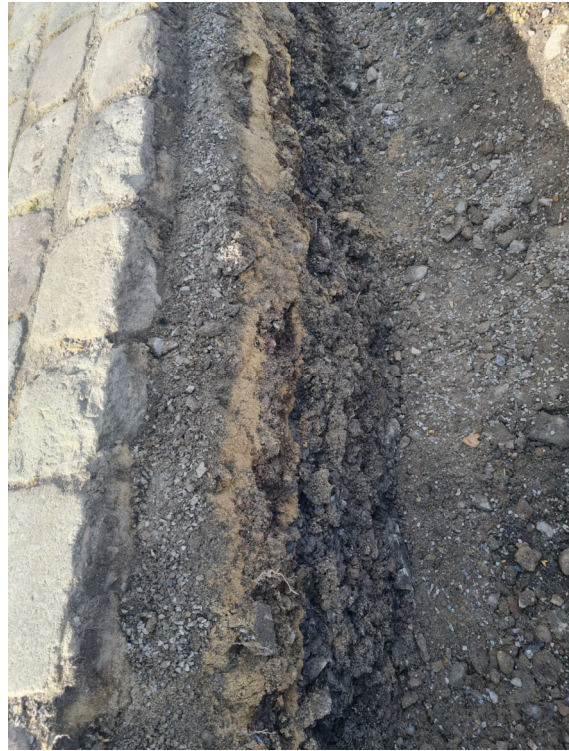
| Ergebnis des Ortstermins | <p>Es werden keine relevanten Wurzeln bis in eine Tiefe von 0,50 m festgestellt, die bei den späteren Arbeiten entlang der nord-östlichen Seite der Bäume berücksichtigt werden müssen.</p> |

**Abb. 2:** Öffnung des Schotter-schicht ohne wesentliche Einwurzelung (Wagner, 09.04.2026).

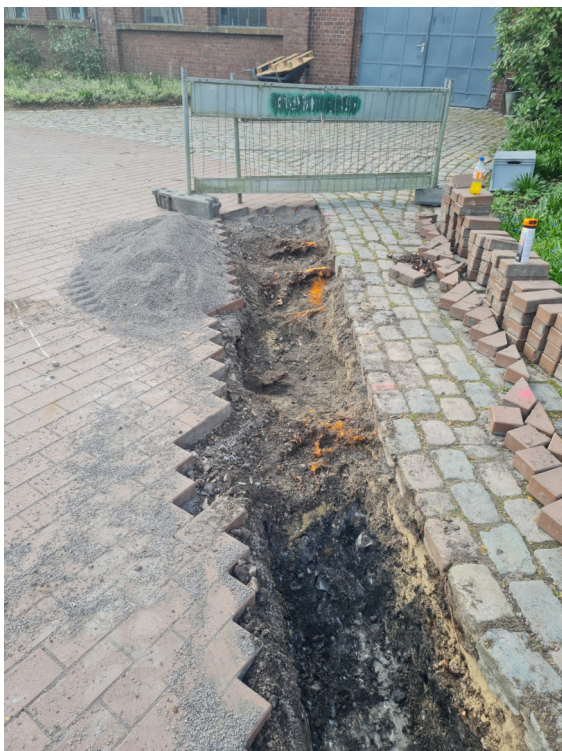
| | <p>Pflastersteinen und in der Splittebene auf der Ostseite festgestellt, die im Zuge der Arbeiten abgetrennt und sachgerecht nachbehandelt wurden. An den Wurzelenden dieser beiden Wurzeln bildete sich in der Vergangenheit ein oberflächennaher Wurzelteppich unter dem Naturstein, der bereits das Anheben der Steine verursachte. Der gesamte Wurzelteppich wurde entnommen (Abb. 3-4).</p> <p>Im Anschluss werden schichtengerecht die entnommenen Materialien wieder verbaut und die Fläche verkehrssicher mit den gelagerten Pflastersteinen wieder belegt.</p> |

**Abb. 3:** Oberflächennahe Einwurzelung auf der Ostseite der Pflanzfläche (Wagner, 09.04.2026).

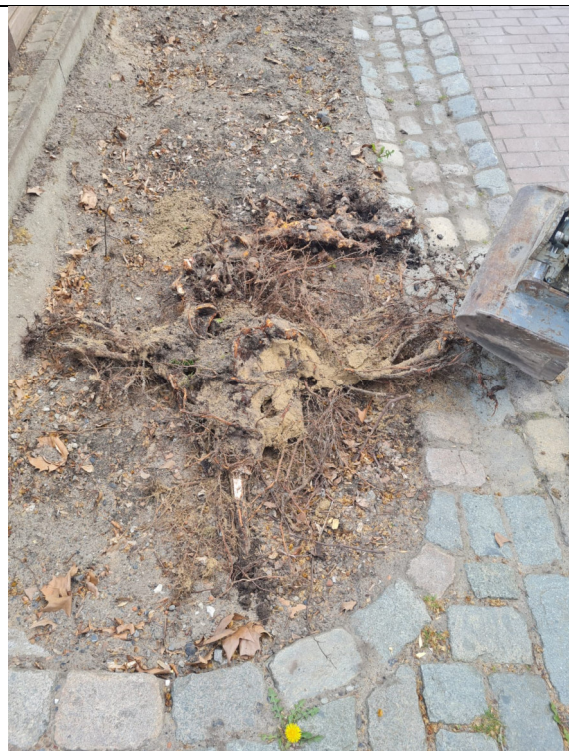
**Abb. 4:** Entnommene Wurzelteppiche im Bereich der Ostseite (Wagner, 09.04.2026).
