Sanierungs- und Entsorgungskonzept Gebäude A1, Selmigerheideschule 59077 Auf der Horst 18, Hamm

25DU00210-1

Düsseldorf, 24.02.2026

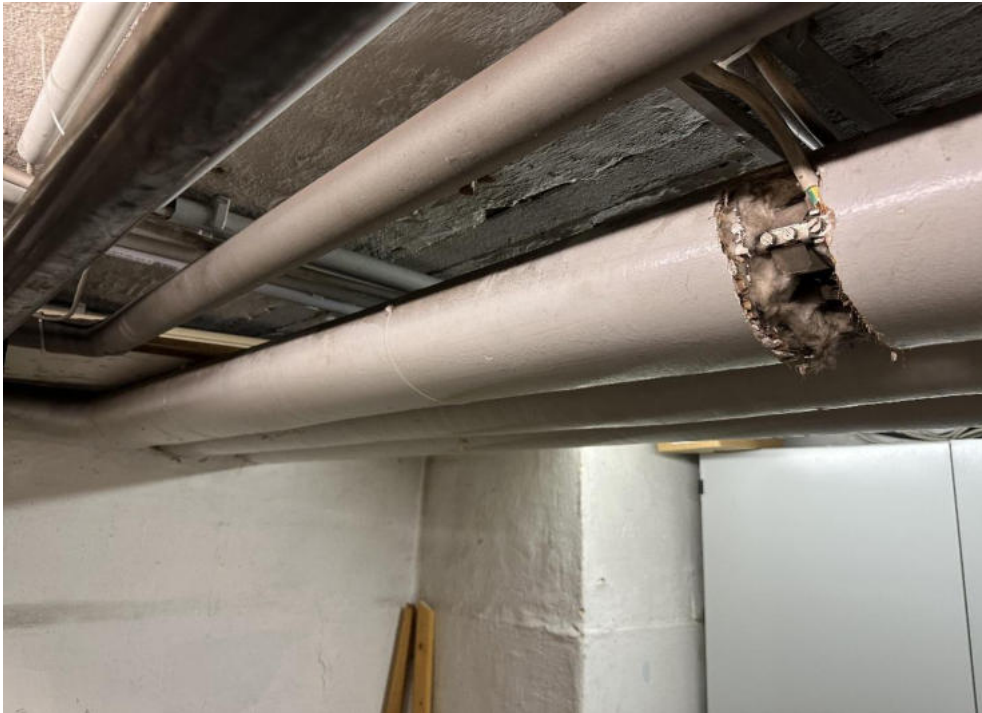
Bilder 3: KMF-Isolierungen an Rohrleitungen (Rohrummantelungen) im Kellergeschoss.-
optischer Befund.

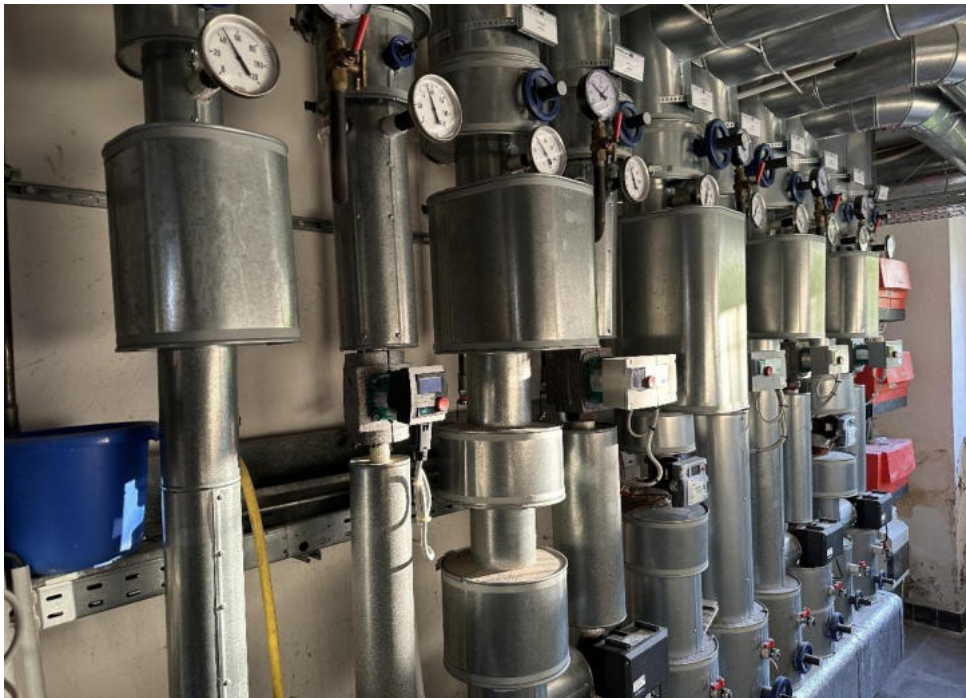
Bilder 4: Technische Anlagen – KMF-Isolierung im Kellergeschoss- optischer Befund

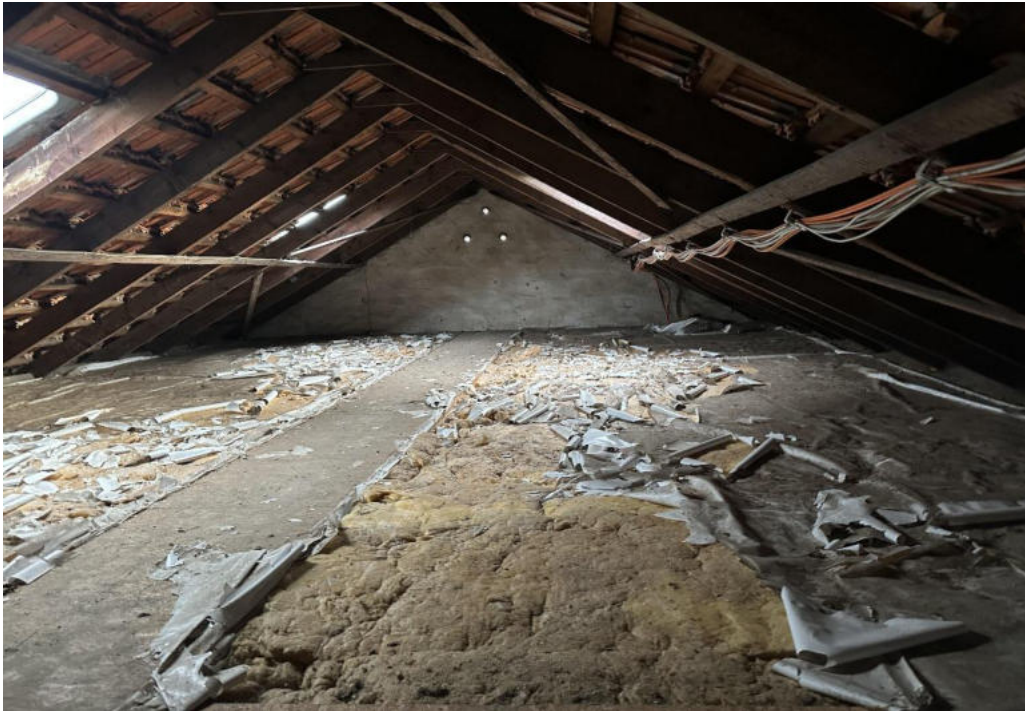
Bild 5: KMF-Isolierung im Boden und im Dachstuhl-optischer Befund

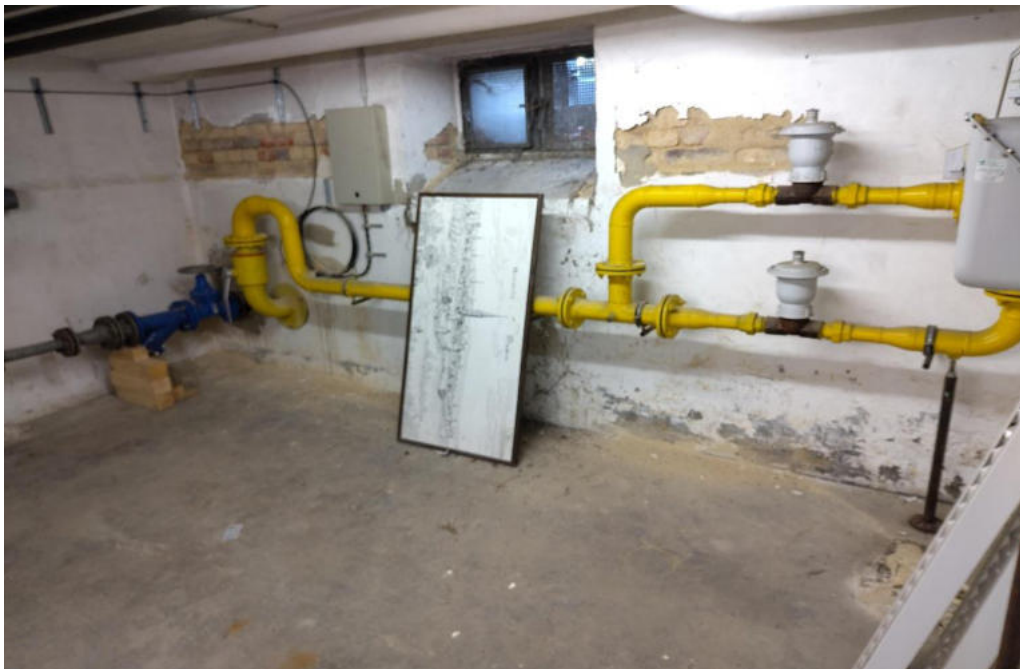
Bild 6: Dichtungen an den Flanschverbindungen der Technikanlage(Rohrleitungen in Kllergeschoss ist **Asbesthaltig**-optischer Befund.

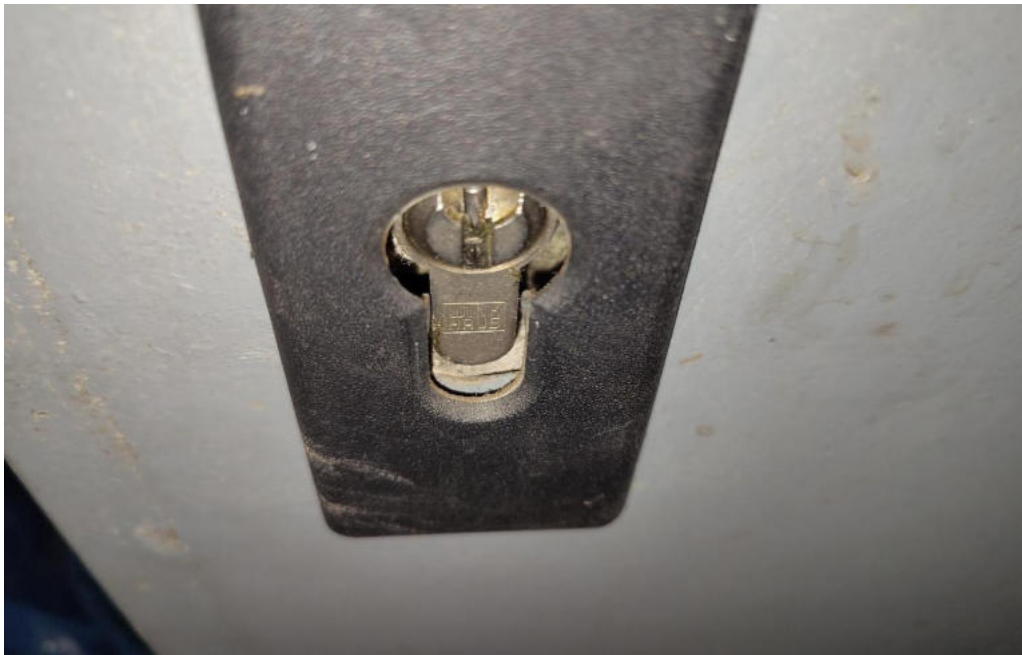
Bild 7 : Einlagen in Feuerschutztüren mit Baujahr vor 1993 im allen Geschossen sind **asbesthaltig**. - optischer Befund.

3. **Asbesthaltige Brandschutztüren/Feuerschutztüren** sind bruchfrei zu demontieren. Anschließend erfolgt vorsichtiges Lösen der Verbindungen zwischen den asbesthaltigen Bauteilen und der Unterkonstruktion. Nach Ausbau asbesthaltiger Brandschutztüren sind die asbesthaltigen Bauteile Brandschutztüren unter Berücksichtigung der Vorgaben gemäß TRGS 519 zu separieren
4. **Rippenheizkörper mit asbesthaltigen Bauteilen** sind im Ganzen zerstörungsfrei zu demontieren und gemäß TRGS 519 zu entsorgen. Die Einrichtung eines Schwarzbereichs ist hierfür nicht erforderlich.

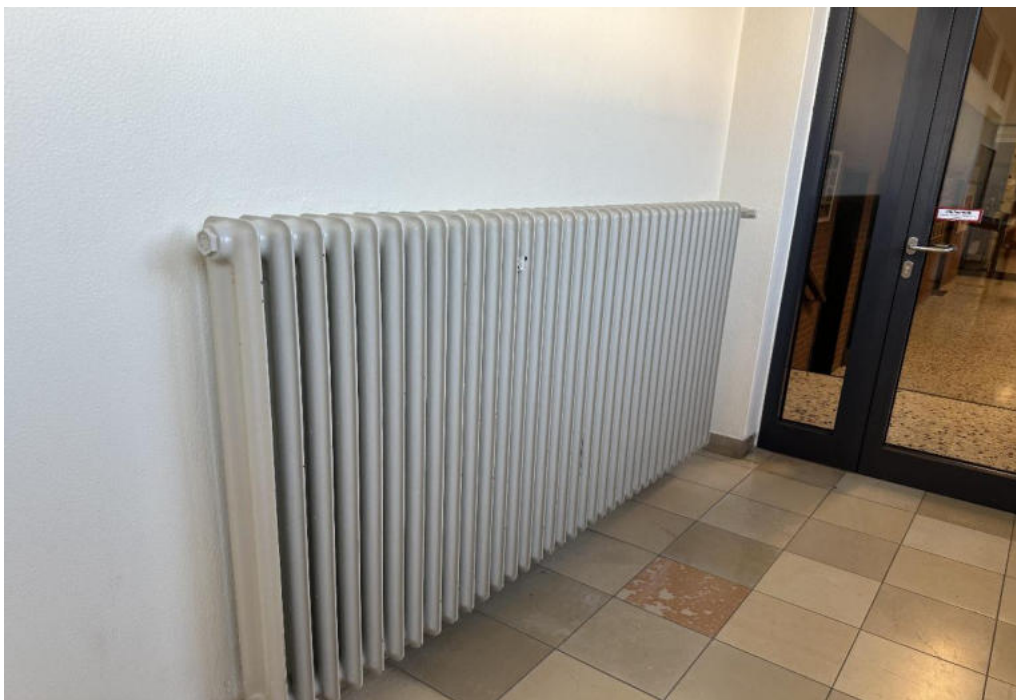
Bild 8 : Dichtungen an Flanschverbindungen der Heizungsleitungen in allen Geschossen sind **Asbesthaltig**.

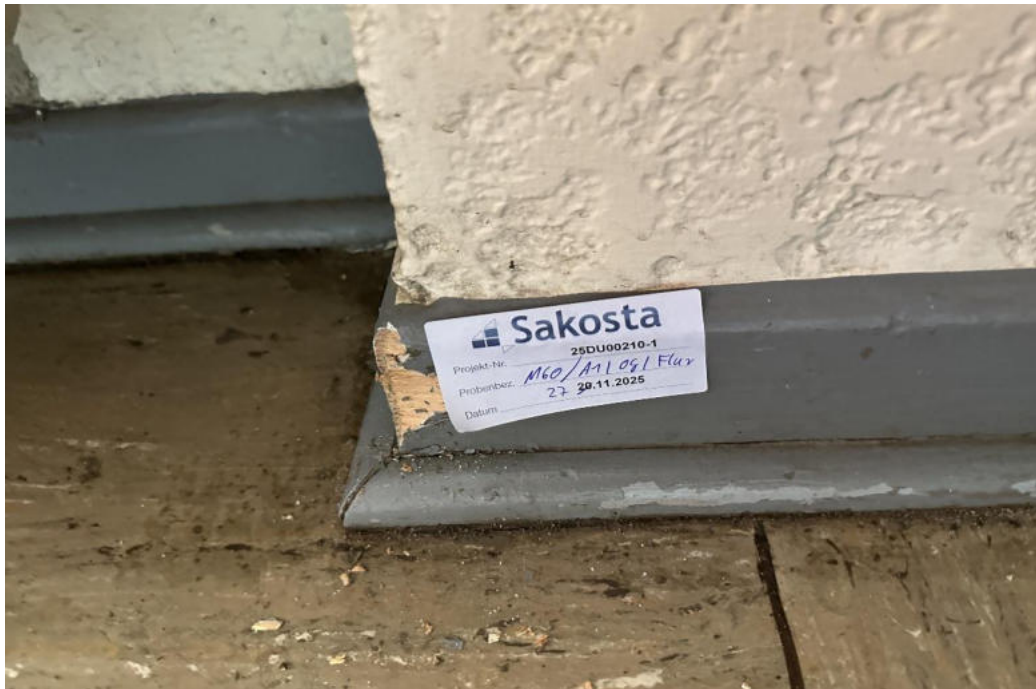
Bild 9: Anstriche von Fußleisten in unterschiedlichen Farben in Erdgeschoss und 1.Obergeschoss (hellblau, dunkelbraun, blau-grün) sind PCB-belastet. Gemäß den Proben: M60/A1/OG/Flur, M20/A1/EG/A1 sowie den früheren Schadstoffuntersuchungsberichten (WESSLING GmbH, 05/2013). Hinweis: Die hellblaue Fußleiste ist zusätzlich asbesthaltig (Probe M60/A1/OG/Flur).

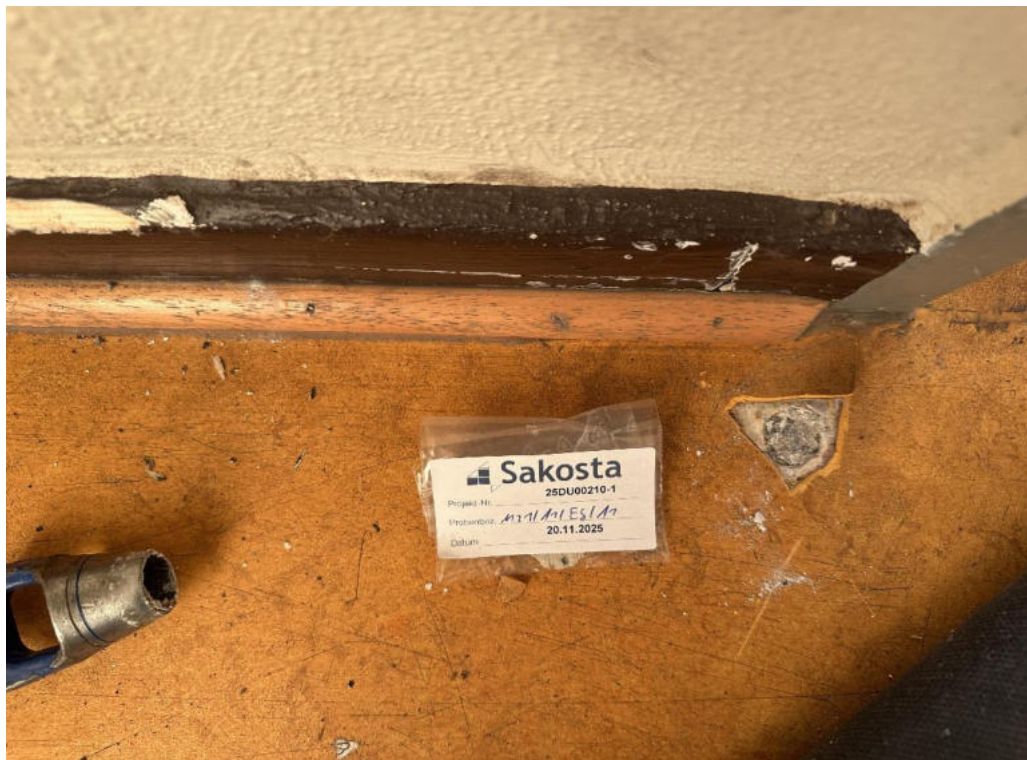
Bild 10 : PVC-Kleber(Schwarz) und Ausgleichmasse unter Orange PVC- Bodenbealg ist **Asbesthaltig** Proben: M21/A1/EG/A1 und M73/A1/EG/Selmizimmer sowie den früheren Schadstoffuntersuchungsberichten (WESSLING GmbH, 05/2013).

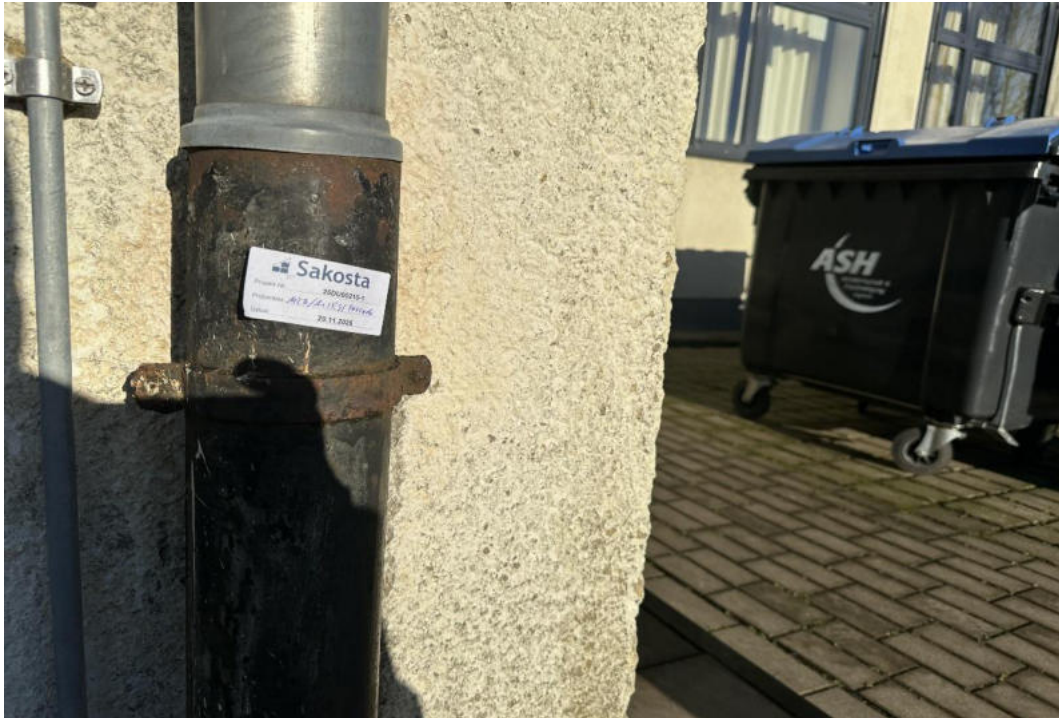
Bild 11 : Der schwarze Anstrich der Regenwasserleitung im Außenbereich (Nordseite) ist **hoch PAK-belastet**.

Probe: **M28/A1/EG/Fassade**, PAK-Gehalt: **47.668,5 mg/kg**

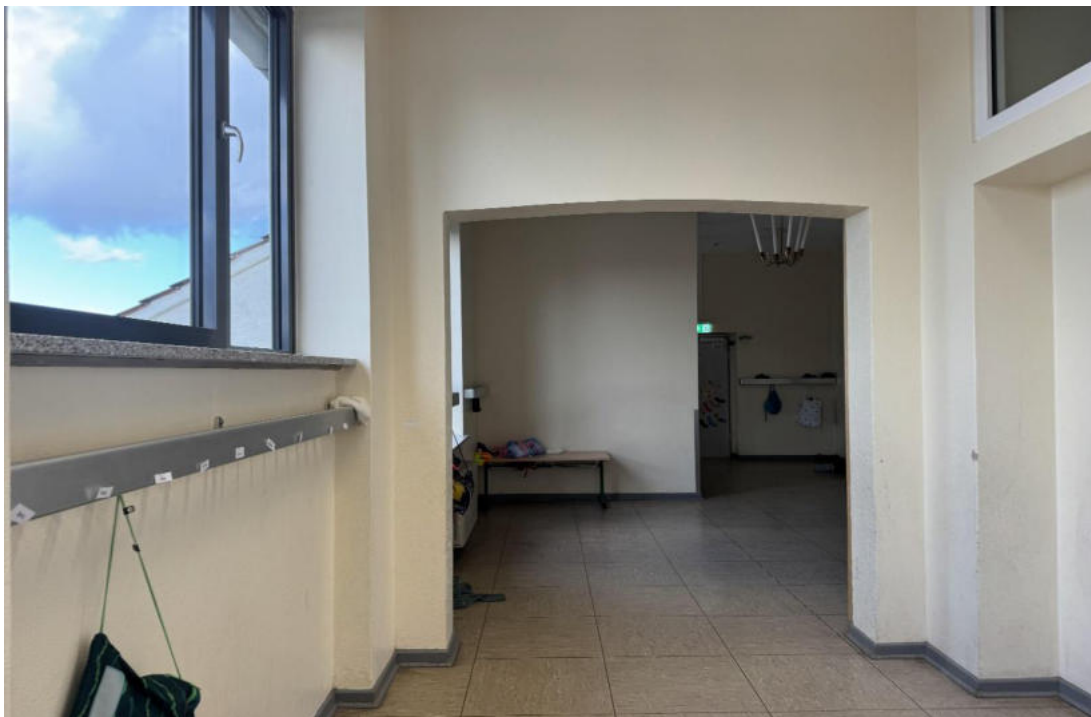
Bild 12 : Der Anstrich und der Putz der Massivwände im Erdgeschoss und 1. Obergeschoss sind gemäß den früheren Schadstoffuntersuchungsberichten (WESSLING GmbH, 05/2013) **asbesthaltig**.

Hinweis: Diese Feststellung bezieht sich nicht auf die Anstriche und Putze der Decken im Erdgeschoss und 1. Obergeschoss sowie nicht auf die Anstriche von Decken und Wänden im Kellergeschoss und Dachstuhl.

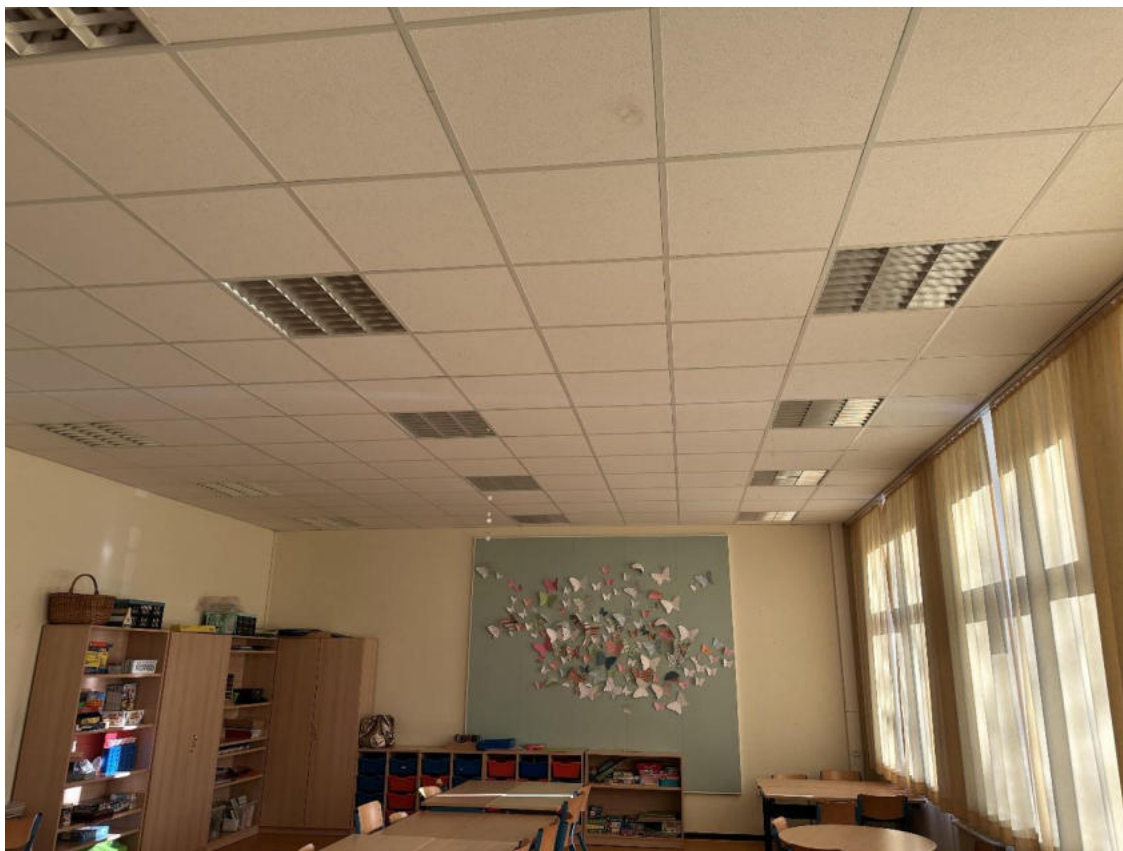
Bild 13 : KMF-haltige abgehängte Decken aus Gipskartonplatten in den Räumen.

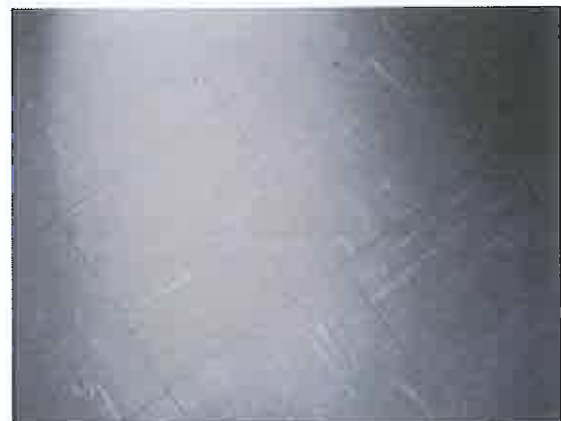
Foto 4: Schule, 1. OG, A6, Fußboden, Flexplatten / Kleber (MP-50 / 51)

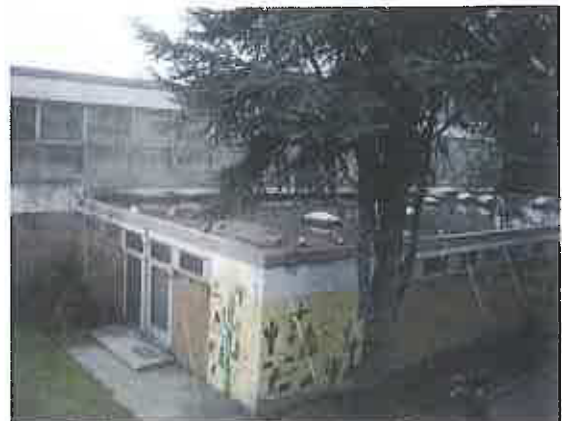
Foto 11: Schule, WC und Turnhalle, Dämmung (MP-9, 47, 78)

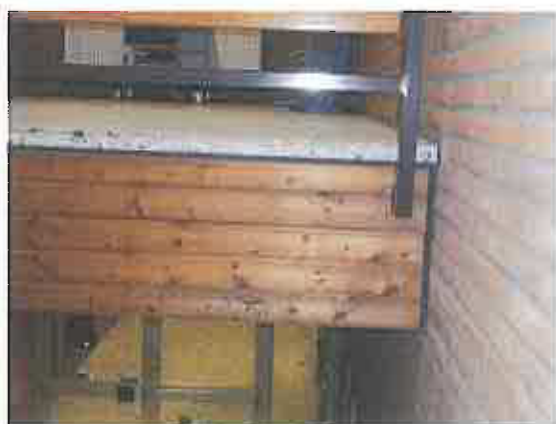
Foto 19: Schule, EG, TH, Treppe + Decke, Holzbekleidung (MP-44)

4.	Folgemaßnahmen: <ul style="list-style-type: none"> • Raumluftkontrollmessung im Flur / TH • Vermerk der PCP-Vorkommen in den Bauakten und Berücksichtigung bezüglich Arbeitsschutz und Entsorgung bei zukünftigen Baumaßnahmen.

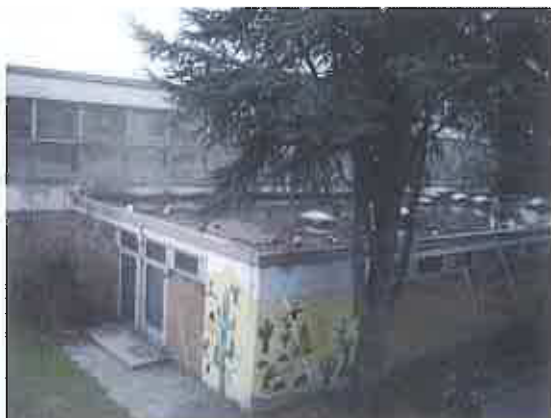
3.	Sanierungsbedarf: nein				
	<u>Begründung:</u> B(a)P-Belastung der Materialproben < 50 mg /kg				
4.	Folgemaßnahmen:				
	Vermerk der PAK-Vorkommen in den Bauakten und Berücksichtigung bezüglich Arbeitsschutz und Entsorgung bei zukünftigen Baumaßnahmen, ggfs. Beleganalysen vorab durchführen.

Foto 20: alle Gebäude, Dach, Dachbahnen
(MP-48, 70, 79)

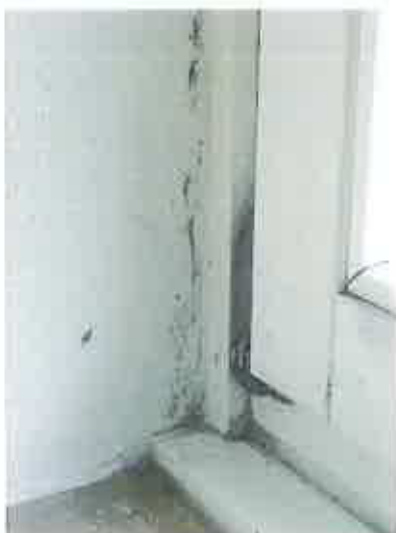
Parameter	Fundstellen	Folge- maßnahmen	Sanierungs- bedarf
Schimmelpilze, Feuchte- schäden, mikrobielle Belastungen	Schule, EG, K1, Fensterfugen, Schim- melpilz <0,5m ²	Befall abreinigen und desinfizieren	mittelfristig

Foto 21: Schule, KG, K1, Fensterfugen, Schimmelpilzbefall (MP-63)
