**Schadstoffkataster /
Rückbau- und Entsorgungskonzept
Gebäude A2 (Schule) und ehem.
Hausmeistergebäude (OGS)
Selmigerheideschule
Auf der Horst 18, 59077, Hamm**

25DU00210-1

Düsseldorf, 26.03.2026

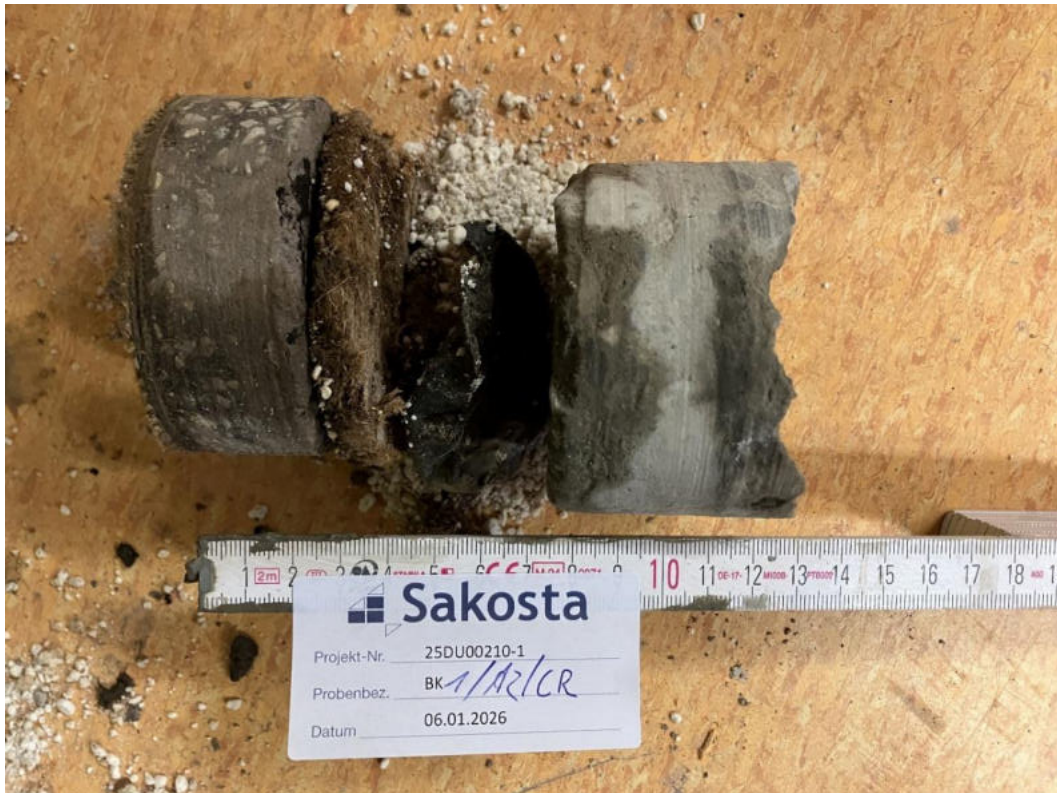
Bilder 3: KMF- Trittschaldämmung unter Bodenbeläge im Erdgeschoss und 1.Obergeschoss im Gebäude A2.

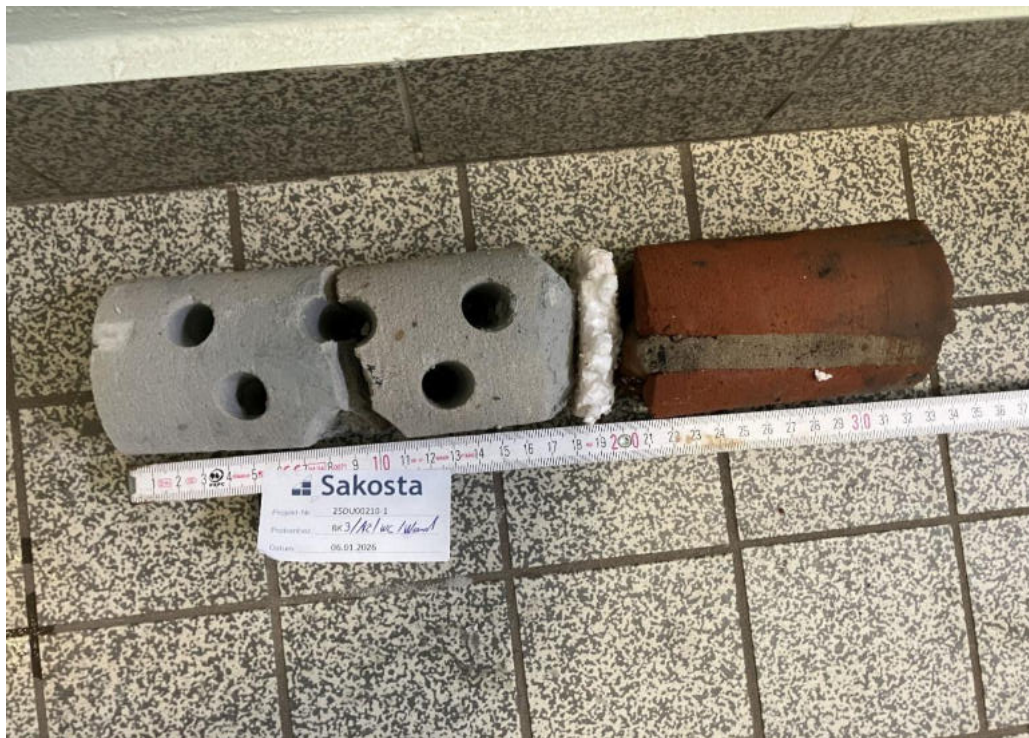
Bilder 4: Polystyrol als Trittschaldämmung im Gebäude Hausmeister und Außenwände Gebäude A2.

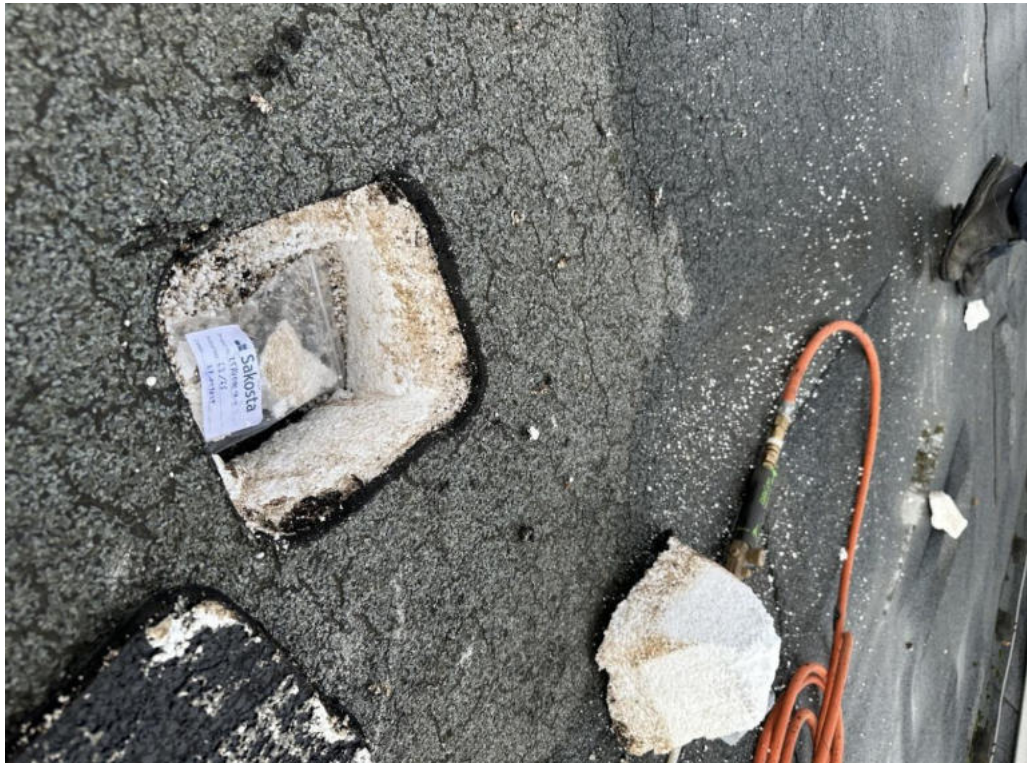
Bild 5: Gebäude A2 – Polystyrol zwischen Dachdämmung und Trapezblech
im Dach ist HBCD-haltig. Probe: M62, HBCD-Gehalt: 3600 mg/kg

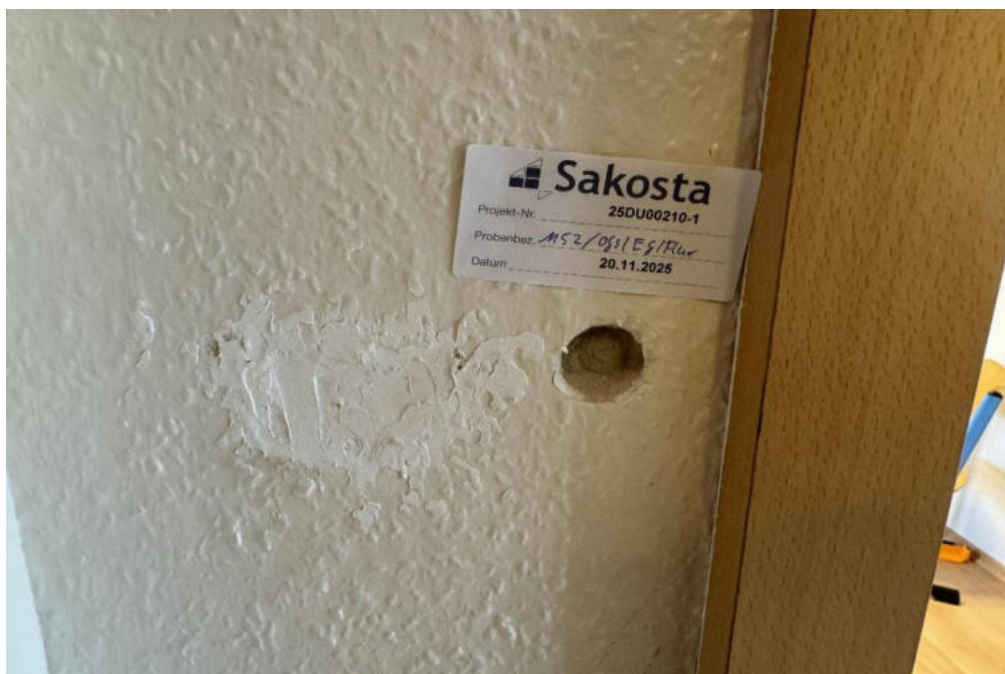
Proben: MP1 und MP4

Bild 6: Gebäude Hausmeister – frühere Schadstoffuntersuchungsberichte:
Die Wessling GmbH hatte am 08.05.2013 Putz/Anstrich und Spachtelmasse als
asbesthaltig eingestuft. Aufgrund des Baujahres des Gebäudes wurde dieselbe Stelle
noch einmal untersucht, wobei kein Asbest nachgewiesen wurde.

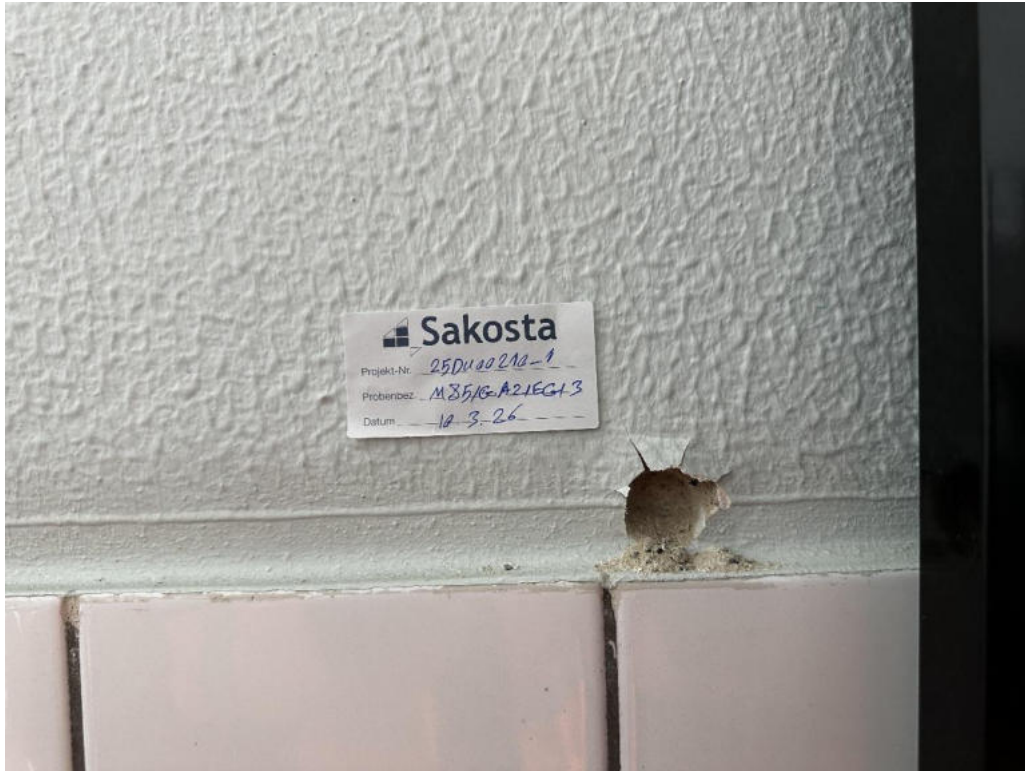
Bild 7 : Gebäude A2 – Fugenmasse zwischen Mauerwand und Fliesenpiegel im Erdgeschoss und 1. Obergeschoss sind **asbesthaltig**. Proben: MP80, M82, M83, M84, M85.

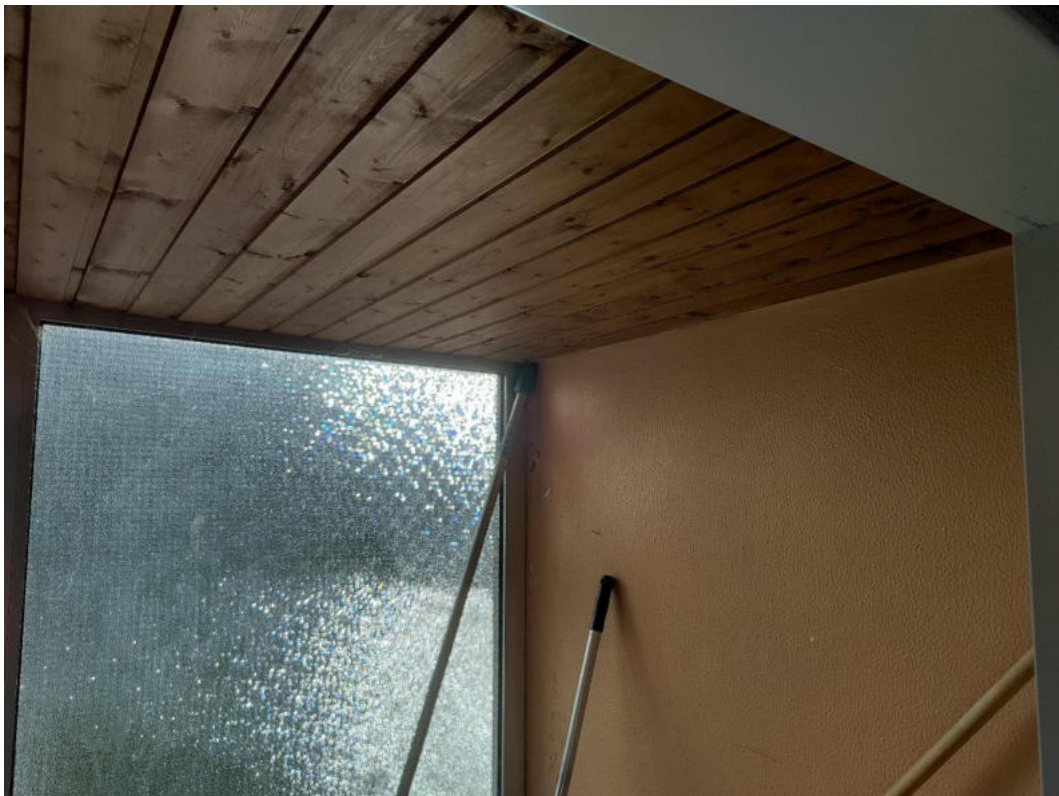
Bild 8 : Gebäude A2- PCP- hatige Holzbekleidung im Treppenhaus PCP. 850 mg/kg gemäß frühere Schadstoffuntersuchungsberichte(Die Wessling GmbH am 08.05.2013)

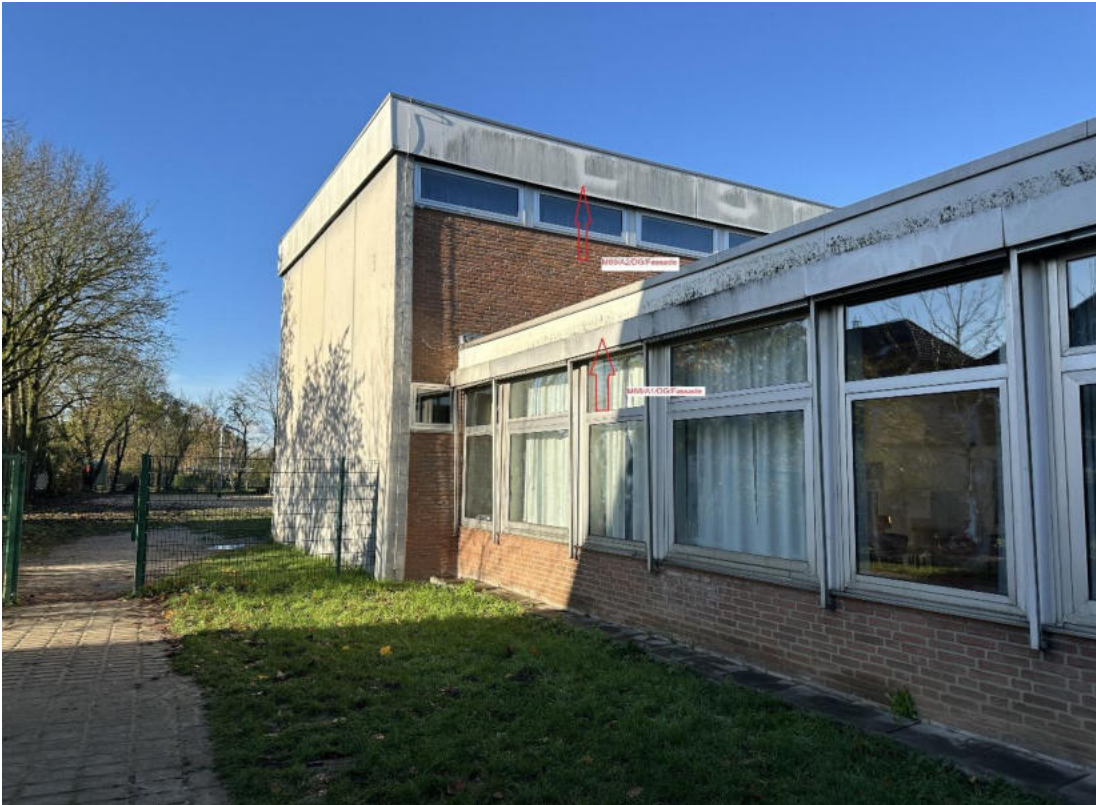
Bild 9 : Gebäude A2 – Attika: Nordliche Ansicht-Die Schindeln im Außenbereich oberhalb der Fenster im Erdgeschoss an der Süd-, Nord-, West- und Ostseite des Gebäudes sind asbesthaltig. Probe: M69/A2/DG/Fassade
Hinweis: Die Attika-Schindeln im 1. Obergeschoss waren nicht asbesthaltig.
Proben: M67/A2/DG/Dach und M68/A2/DG/Fassade

- Bei den **Attika-Schindeln** der Fassade handelt es um Baustoffe mit fest gebundenem Asbest. Diese sind möglichst zerstörungsfrei und staubarm, unter maßvoller Produktbefeuchtung gemäß TRGS 519 (Pkt. 16), ggf. auch unter Verwendung geprüfter BIA-Verfahren gemäß DGUV-I 201-112 (ehem. BGI 664) zu demontieren.
Das Lösen von Verschraubungen erfolgt unter Absaugen durch baumustergeprüfte Industriestaubsauger der Filterklasse H. Eine begleitende maßvolle Befeuchtung oder der Einsatz von Haftgrund- oder Restfaserbindungsmitteln, die die Freisetzung von Stäuben z. B. durch verwitterte Produkte im Außenbereich zusätzlichen minimieren, ist sinnvoll. Die Arbeitsbereiche und vormaligen Demontageunterlagen von Asbestzementprodukten sind nach erfolgter Demontage zu entstauben (freigemessener baumustergeprüfter Industriestaubsauger der Filterklasse H).

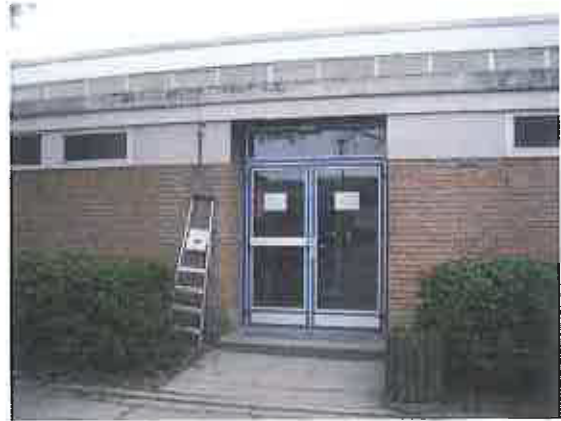
Foto 3: Turnhalle, außen, Attika, AZ (MP-28)

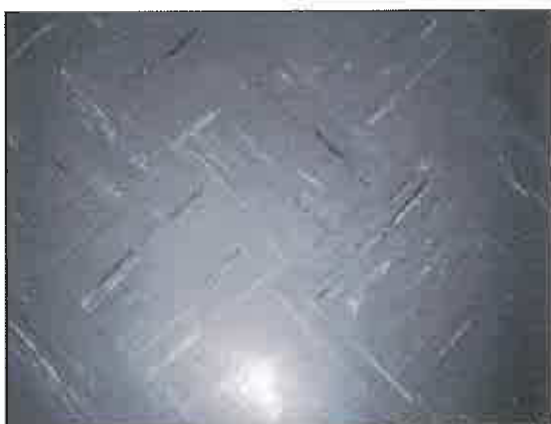
Foto 5: Schule, 1. OG, Serverraum, Fußboden, Flexplatten / Kleber (MP-52 / 53)

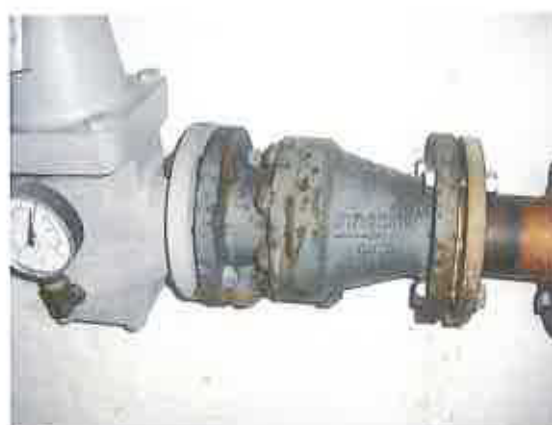
Foto 7: Schule, KG, K2, Flanschdichtungen (MP-57)

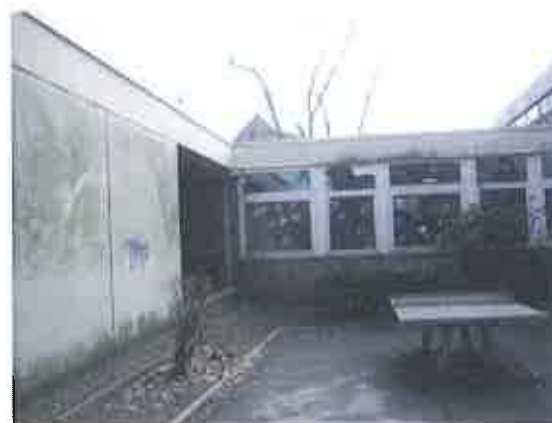
Foto 8: WC- Gebäude und Schule außen, Attika, AZ (MP-66 / 67)

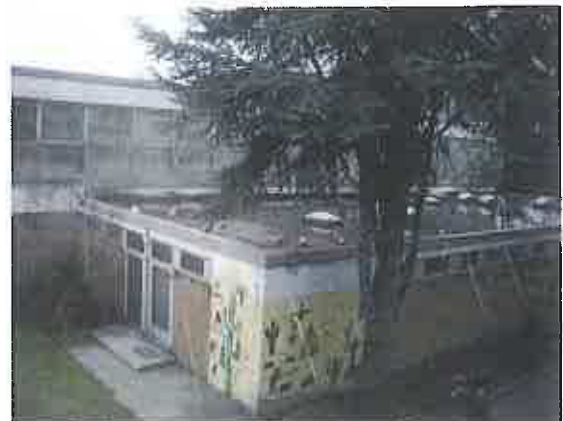
Foto 11: Schule, WC und Turnhalle, Dämmung (MP-9, 47, 78)

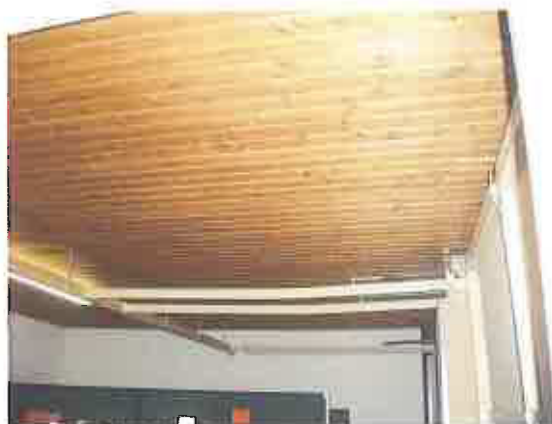
Foto 10: Turnhalle, Unterdecke Holz, Dämmung (MP-27)

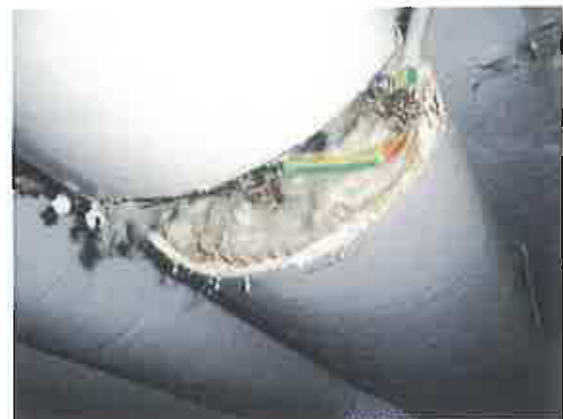
Foto 12: Schule, KG, K2, Rohrleitungen, Isolierung (MP-58)

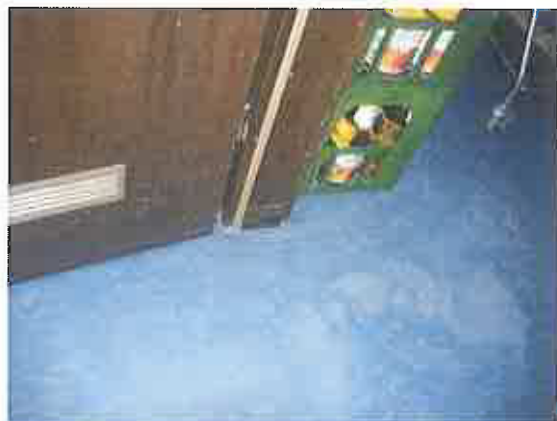
Foto 17: Schule, EG, An 1, Fußleiste, Lack dunkelbraun (MP-37)
