**Gutachten zu den Ergebnissen der orientierenden Bauschadstoffaufnahme
Erweiterung GS Henry-van-de-Velde, Blücherstr. 22, Hagen**

**Gutachten zu den Ergebnissen der
orientierenden Bauschadstofferhebung
Erweiterung GS Henry-van-de-Velde,
Blücherstr. 22, Hagen**

Auftraggeber: HAGEN - Stadt der FernUniversität
65/2 - Geschäftsbereich Technik
Berliner Platz 22
58089 Hagen

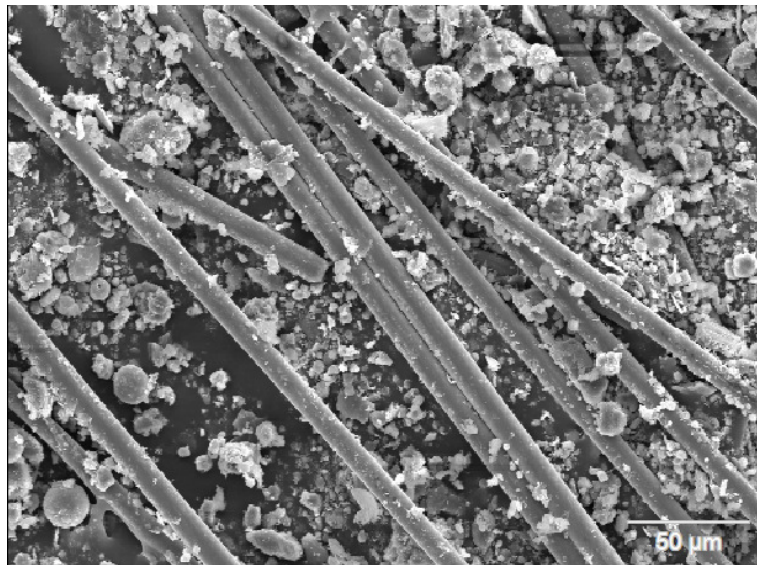
Abb. 1: ACB 192166BS25 (Veraschungsrückstand)

- (a) *makroskopische Beschreibung:*
bituminöses Material mit Fasern (Aschegehalt - 21,7%)
- (b) *Stoffbestand:*
Veraschungsrückstand mit KMF ohne WHO-Anteil (Abb. 1)
 - ⇒ **keine Asbestfasern nachweisbar (Gehalt < NWG)**
 - ⇒ **KMF ohne WHO-Anteil - keine Eintypung entsprechend TRGS 905 (Fassung v. 19.04.16) - da nicht kanzerogen**

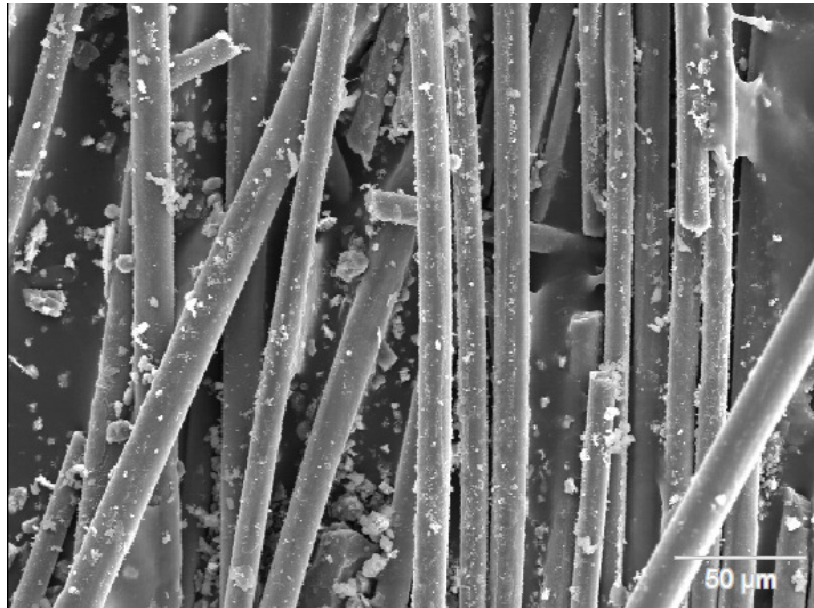
Abb. 2: ACB 192168BS25 (Veraschungsrückstand)

- (a) *makroskopische Beschreibung:*
bituminöses Material mit Fasern und Alu (Aschegehalt - 18,6%)
- (b) *Stoffbestand:*
Veraschungsrückstand mit KMF ohne WHO-Anteil (Abb. 2)
 - ⇒ **keine Asbestfasern nachweisbar (Gehalt < NWG)**
 - ⇒ **KMF ohne WHO-Anteil - keine Eintypung entsprechend TRGS 905 (Fassung v. 19.04.16) - da nicht kanzerogen**

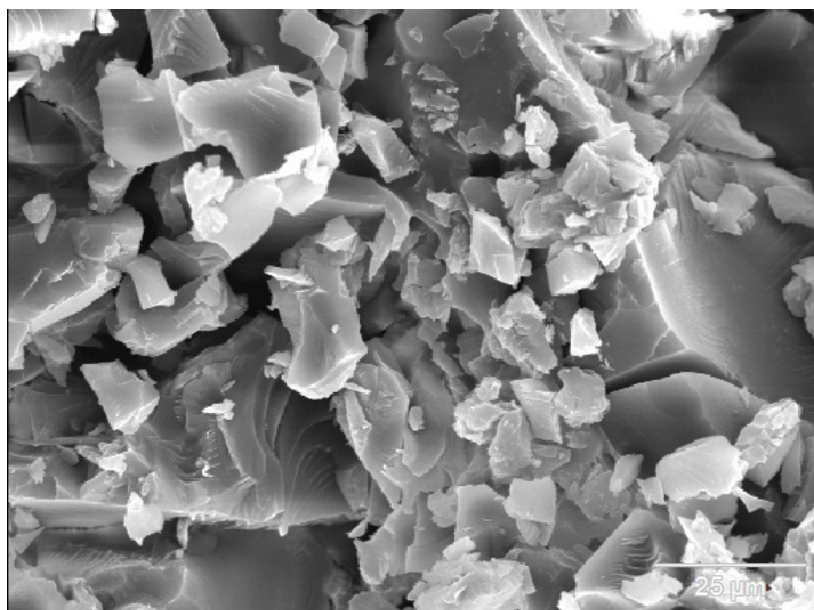
Abb. 3: ACB 192169BS25 - schwarzer Kleber

- (a) *makroskopische Beschreibung:*
schwarzer Kleber auf Baustoff
- (b) *Stoffbestand:*
Kleber und Baustoff ohne Fasern (Abb. 3)

⇒ **keine Asbestfasern, keine KMF nachweisbar (Gehalt < NWG)**

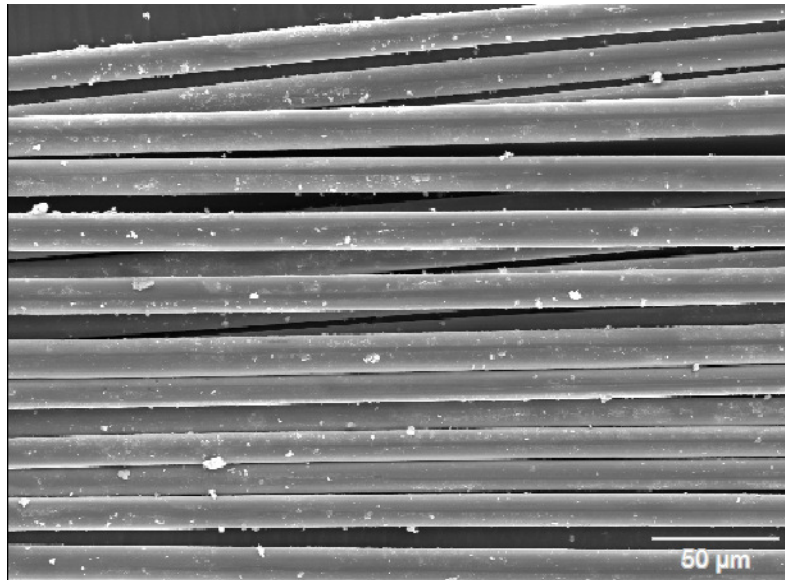
Abb. 4: ACB 192170BS25 (Veraschungsrückstand)

- (a) *makroskopische Beschreibung:*
bituminöses Material mit Fasern (Aschegehalt - 17,4%)
- (b) *Stoffbestand:*
Veraschungsrückstand mit KMF ohne WHO-Anteil (Abb. 4)
 - ⇒ **keine Asbestfasern nachweisbar (Gehalt < NWG)**
 - ⇒ **KMF ohne WHO-Anteil** - keine Eintypung entsprechend TRGS 905 (Fassung v. 19.04.16) - da nicht kanzerogen

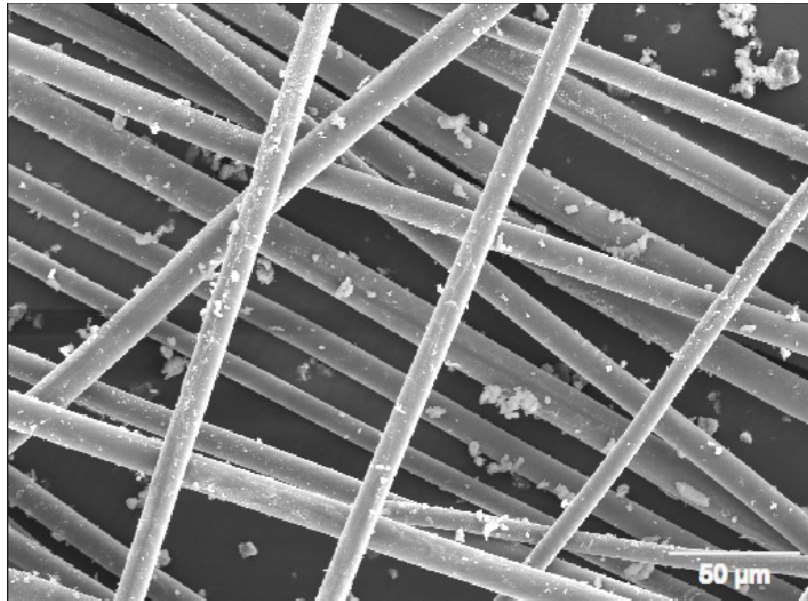
Abb. 5: ACB 192172BS25 (Veraschungsrückstand)

- (a) *makroskopische Beschreibung:*
bituminöses Material mit Fasern und Alu (Aschegehalt - 22,9%)
- (b) *Stoffbestand:*
Veraschungsrückstand mit KMF ohne WHO-Anteil (Abb. 5)
 - ⇒ **keine Asbestfasern nachweisbar (Gehalt < NWG)**
 - ⇒ **KMF ohne WHO-Anteil** - keine Eintypung entsprechend TRGS 905 (Fassung v. 19.04.16) - da nicht kanzerogen

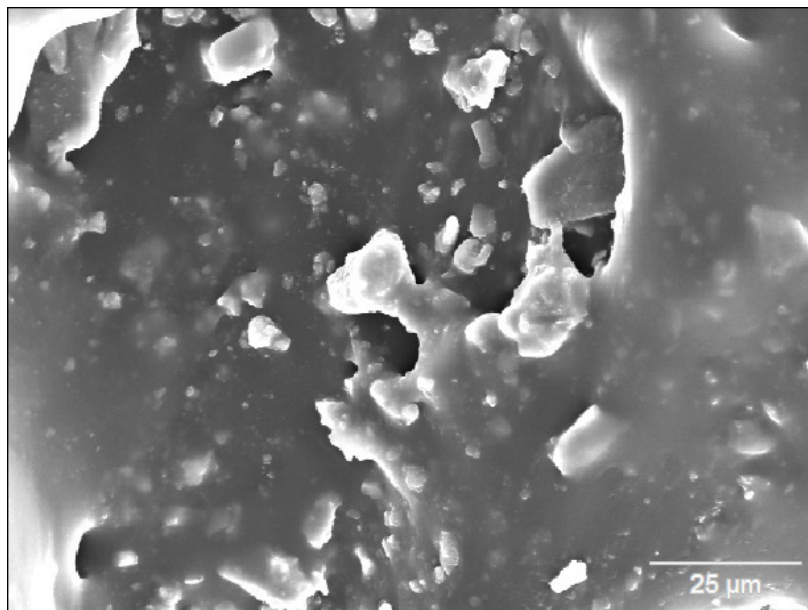
Abb. 6: ACB 192173BS25 - schwarzer Kleber

- (a) *makroskopische Beschreibung:*
schwarzer Kleber auf Baustoff
- (b) *Stoffbestand:*
Kleber und Baustoff ohne Fasern (Abb. 6)

⇒ **keine Asbestfasern, keine KMF nachweisbar (Gehalt < NWG)**

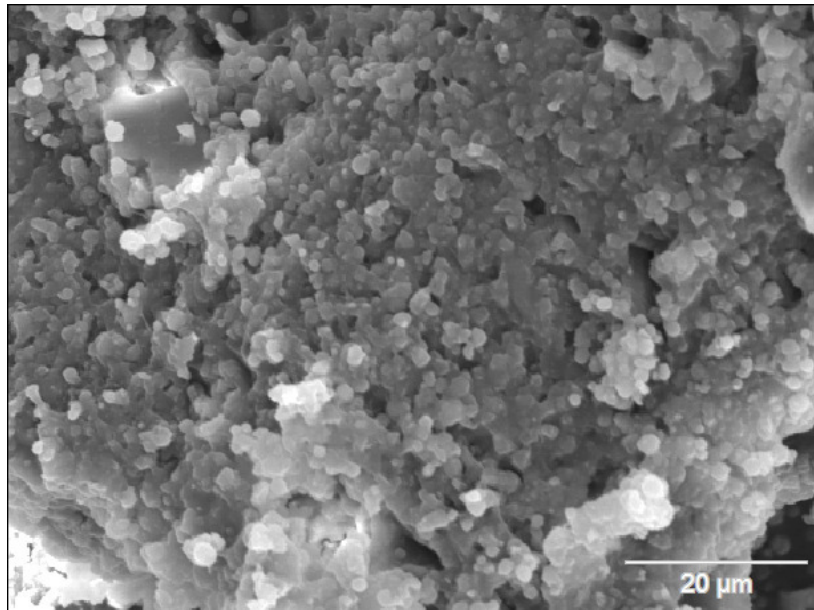
Abb. 7: ACB 192174BS25 - schwarze Beschichtung

- (a) *makroskopische Beschreibung:*
schwarze Beschichtung auf Baustoff
- (b) *Stoffbestand:*
Beschichtung - Kunststoff (PVC) und Baustoff ohne Fasern (Abb. 7)
⇒ **keine Asbestfasern, keine KMF nachweisbar (Gehalt < NWG)**

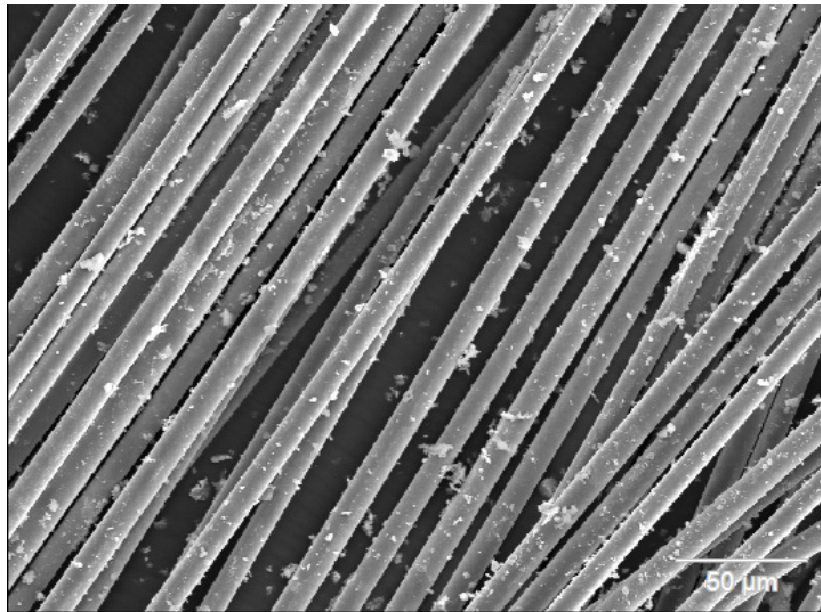
Abb. 8: ACB 192182BS25 (Veraschungsrückstand)

- (a) *makroskopische Beschreibung:*
bituminöses Material mit Fasern (Aschegehalt - 12,4%)
- (b) *Stoffbestand:*
Veraschungsrückstand mit KMF ohne WHO-Anteil (Abb. 8)
⇒ **keine Asbestfasern nachweisbar (Gehalt < NWG)**
⇒ **KMF ohne WHO-Anteil** - keine Eintypung entsprechend TRGS 905 (Fassung v. 19.04.16) - da nicht kanzerogen

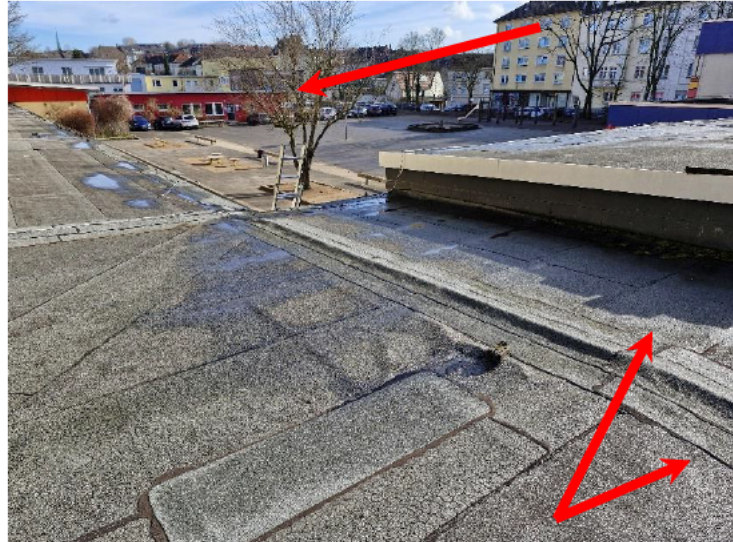
Die vorhandene Dichtbahn des unteren Daches im Bereich des zukünftigen MFR wies mit 13.629,6 mg/kg einen erhöhten PAK-Gehalt auf, aufgrund dessen das untersuchte Material als teerhaltig einzustufen ist. Die Feuchtigkeitssperre ist im Rahmen eines Rückbaus zu separieren, in Containern zwischenzulagern und unter dem Abfallschlüssel 170303* (Kohlenteer und teerhaltige Produkte) als gefährlicher Abfall einer geregelten Entsorgung zuzuführen. Hierbei bietet sich eine thermische Verwertung an.

Mittlerer Pfeil: Entnahmestelle
„unteres Dach“, **Dichtbahn
teerhaltig, EPS HBCD-haltig**

Unterer Pfeil: Entnahmestelle
„oberes Dach“, **EPS HBCD-
haltig**

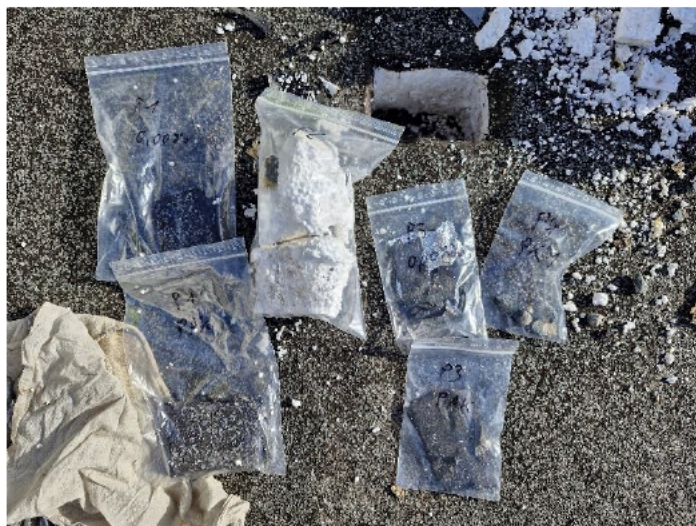
Bild 2

Exemplarisch: Entnahmestelle „unteres Dach“ mit
Proben P 1 bis P 4

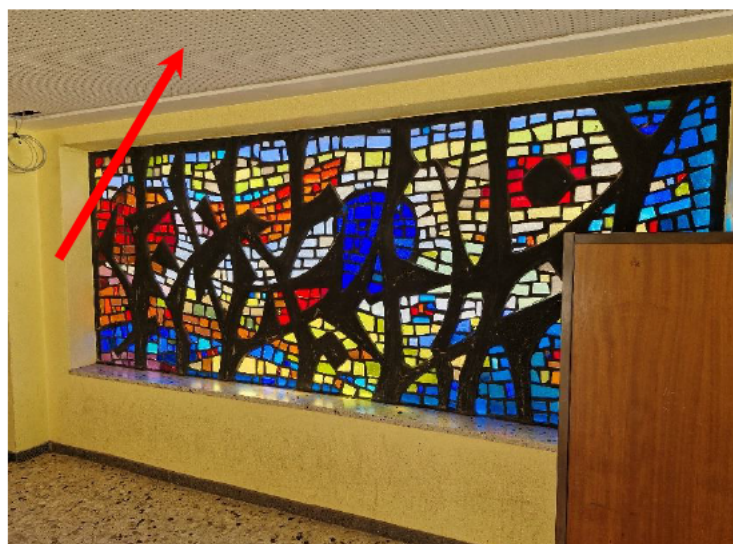
Der Mörtel zwischen dem
Buntglas ist asbestfrei.

Die Decke ist als GK-Lochdecke
ohne aufliegender Dämmung
ausgebildet.

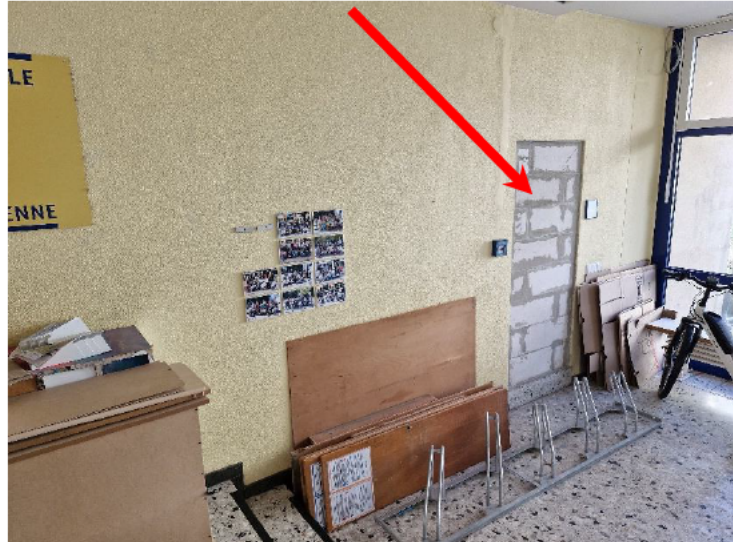
Bild 4

Porenbetonsteine können Bauschuttqualität beeinflussen.

Der Anstrichstoff ist PCB-frei.
Der Putz ist asbestfrei.

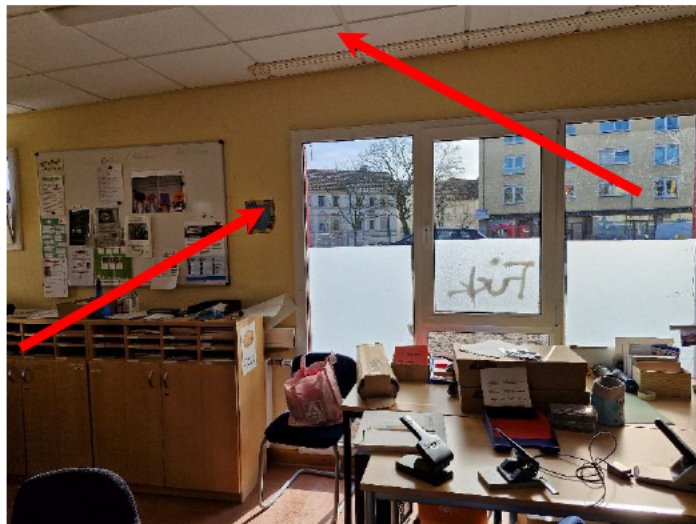
Bild 5

Lehrerzimmer, Außenwand zu zukünftigem Neubau

Decke mit Akustikdeckenplatten aus KMF mit WHO-Fasern

Unterer Pfeil: Probeentnahmestelle der Außenwanddämmung (KMF mit WHO-Fasern)

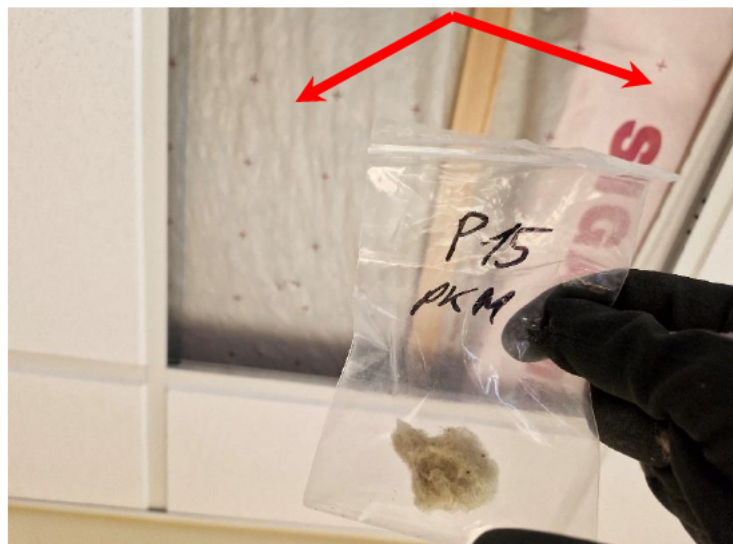
Bild 6

Lehrerzimmer, Decke

Die Deckenöffnung des Lehrerzimmers zeigt links KMF Dämmung mit WHO-Fasern und rechts Polystyrolämmung (XPS).

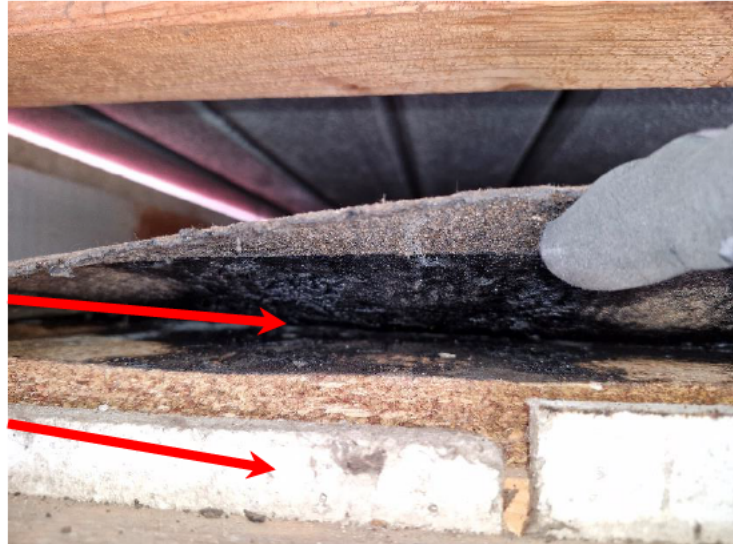
Bild 7

Mittig ist eine besandete Dach-
bahn auf Spanplatte aufgeklebt
zu erkennen.

Die Außenwände sind hinter
einer KS-Verkleidung mit einer
Faserplatte verkleidet.

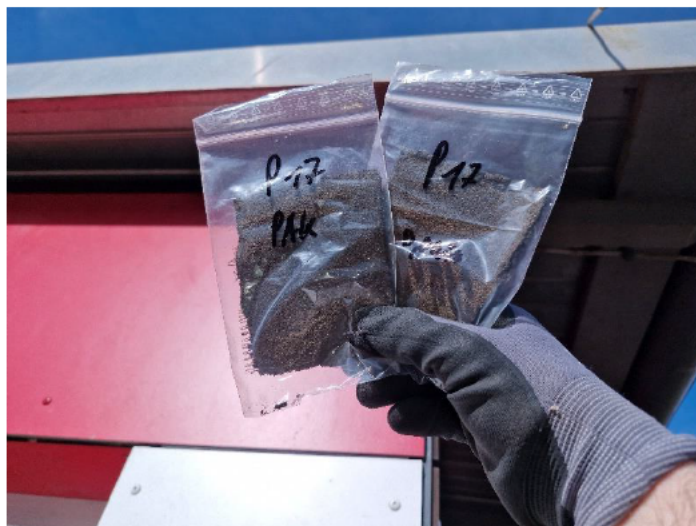
Bild 8

*Entnommene Proben der
Dachbahn oberhalb des
Lehrerzimmers.*
