# **Ökologische Baubegleitung an fünf Stadtbahnhaltestellen entlang der Bundesstraße B1 im Stadtgebiet Dortmund**

Projekt Nr. 221 0601-01

## **Stadtkrone Ost**

**– Ergänzendes Gutachten zum aktuellen Planungsstand (12/2021) –**

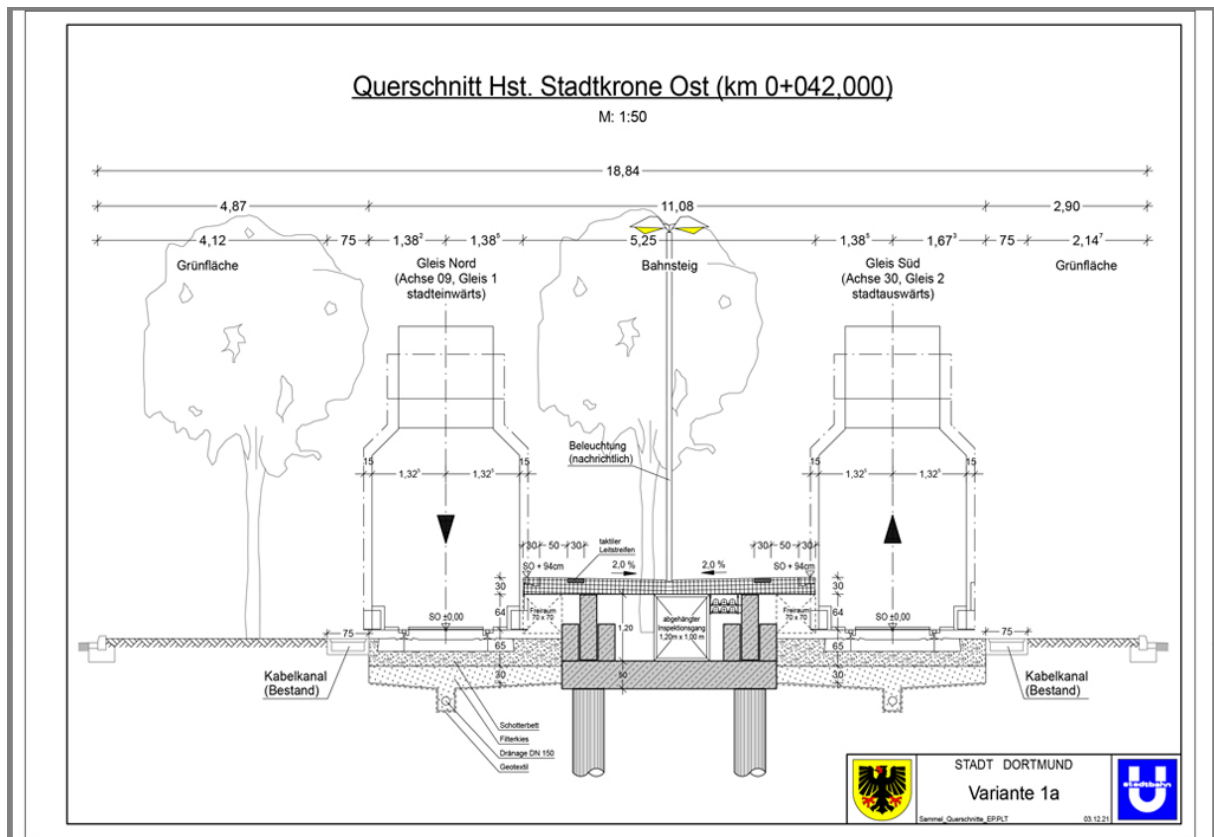
**Abb. 1.** Illustration zur Anlage des Bahnsteigs an der Stadtkrone Ost, mit darunter liegendem Hohlraum und einem durchgehendem Inspektionsgang (Variante 1a).

Sowohl aus der notwendigen Absenkung des Bodenniveaus zur Herstellung der lichten Höhe des Inspektionsgangs, als auch aus der unterirdischen Durchquerung der Baumstandorte mit diesem Bauwerk, ergeben sich fachlich nicht vertretbare, baumzerstörende Eingriffe. Die Anlage eines durchgehenden Inspektionsgangs ist daher (selbst bei einer nicht statthaften Unterschreitung der Mindestmaße) nicht mit einem Erhalt der Bestandsbäume vereinbar.

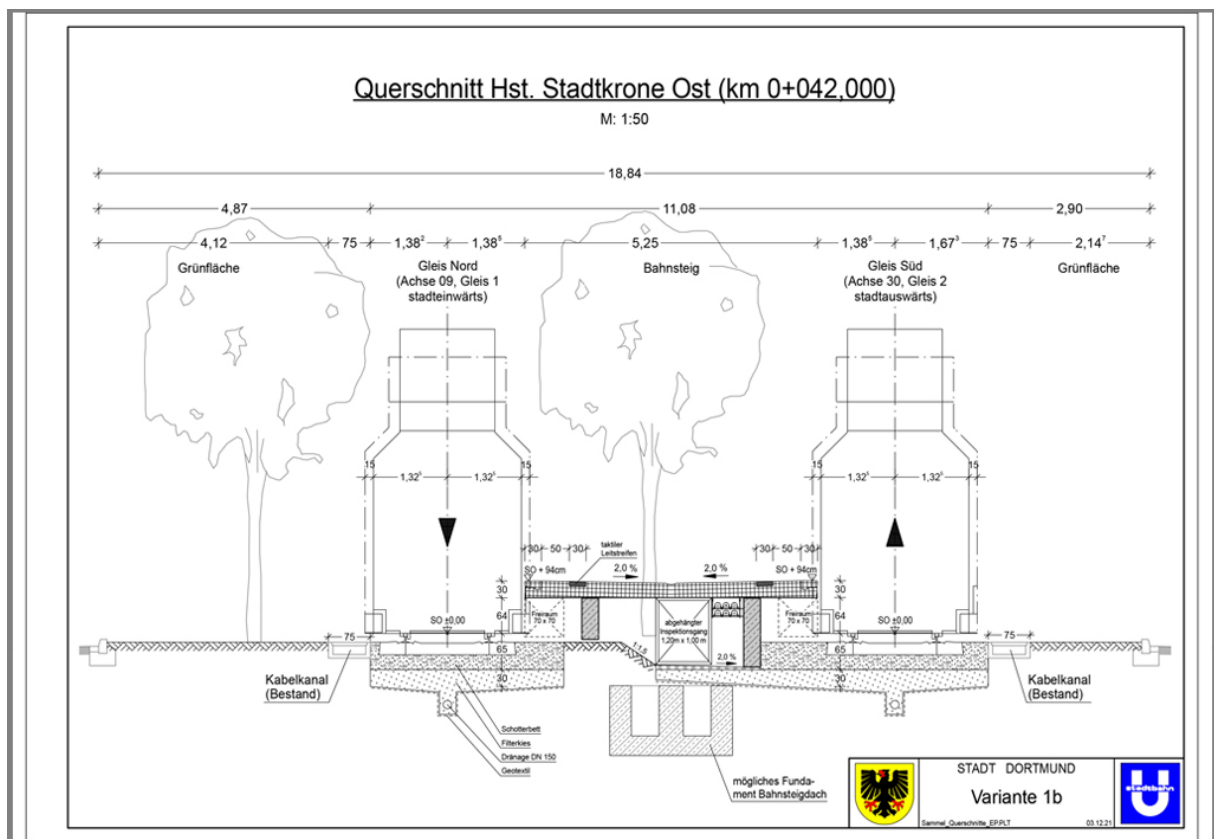
**Abb. 2.** Illustration zur Anlage des Bahnsteigs an der Stadtkrone Ost, mit darunter liegendem Hohlraum und einem durchgehendem Inspektionsgang (Variante 1b).

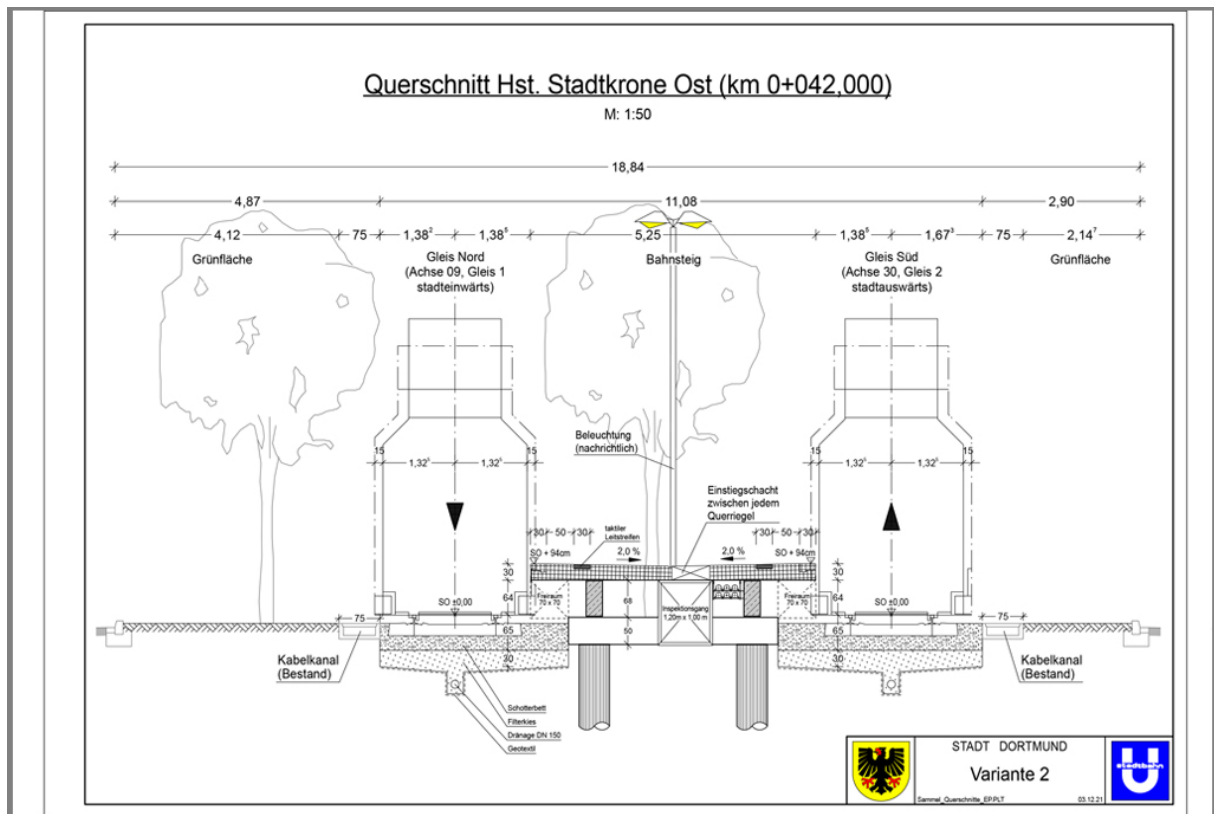
**Abb. 3.** Illustration zur Anlage des Bahnsteigs an der Stadtkrone Ost, mit darunter liegendem Hohlraum und einem durchgehendem Inspektionsgang (Variante 2).
