# Baumgutachten

## Baumgutachten zur Planungsvorbereitung für den Umbau des Weberplatzes in Essen

**Juni 2025**

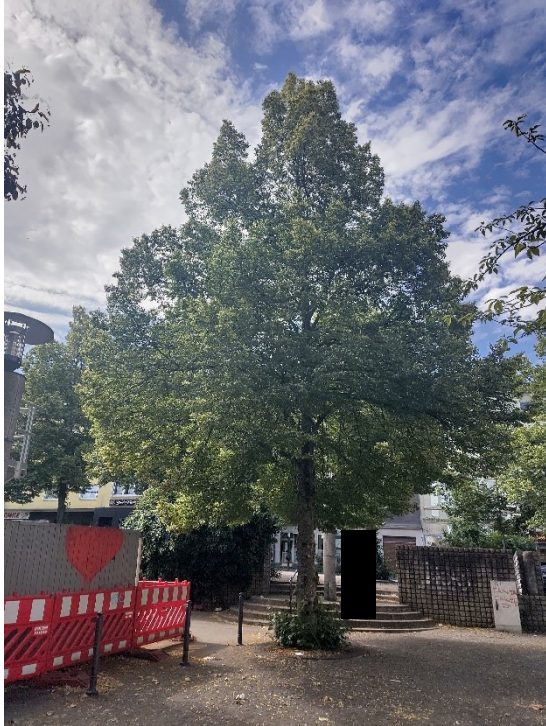
Einen Großteil des Baumbestandes am Weberplatz machen Linden (*Tilia x europaea*) aus. Sie wurden zeitgleich gepflanzt und haben arttypische, gute entwickelte Kronenformen ausgebildet. Die Vitalität aller Bäume ist gesund und kräftig, größere Schäden sind nicht vorhanden. Die Bäume befinden sich mit über 30 Jahren Standzeit in den Reifephasen.

Abbildung 2: Blick auf eine Linde (Nr. 15) und ihre Standortbedingungen

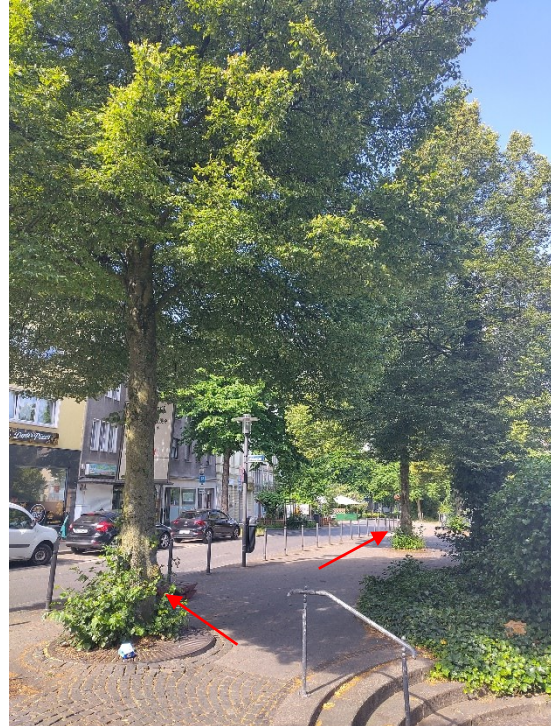
Abbildung 3: Blick auf die Standortbedingungen der Linden Nr. 17 und Nr. 19 (rote Pfeile)

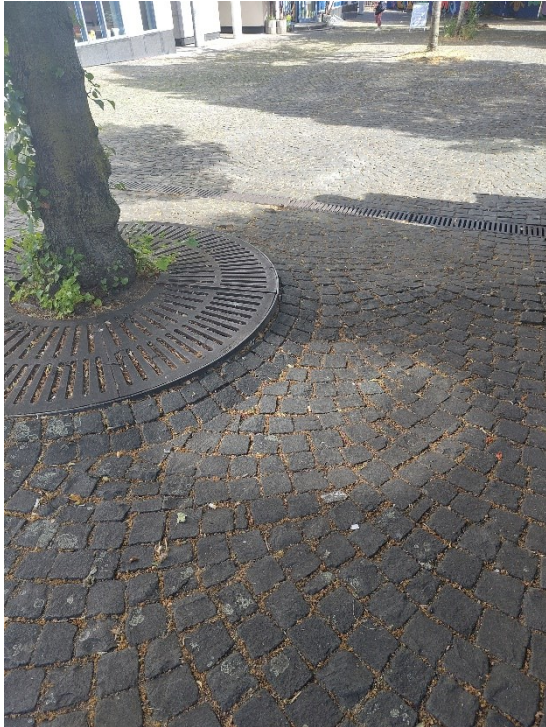
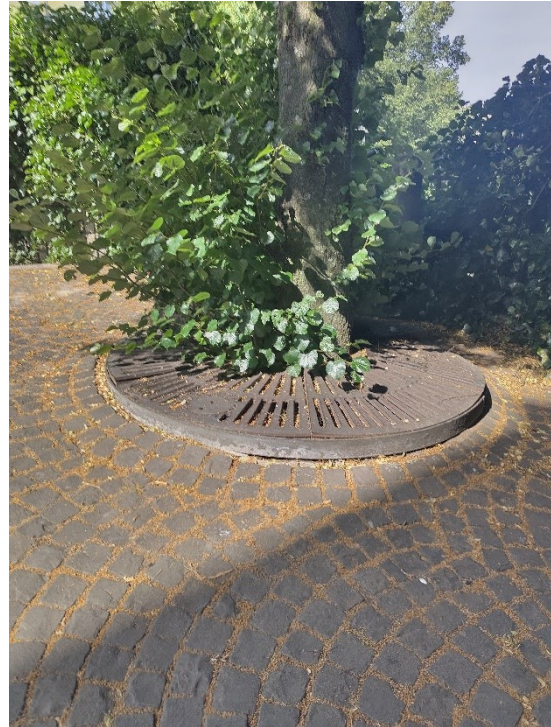
Die Linden wachsen in kleinen, runden Pflanzgruben mit Gitterrostabdeckung (s. Abb. 4 und 5). Auffällig ist, dass zwar die eigentliche Pflanzgrubeneinfassung durch das Wurzelwachstum angehoben wird, die Bäume aber kaum außerhalb der Einfassung wurzeln. Es sind zumindest nur vereinzelte Bodenaufwölbungen im umgebenden Pflasterbelag erkennbar.

Abbildung 4: Pflanzstandort von Baum Nr. 16

Abbildung 5: Pflanzstandort von Baum Nr. 24

Im Umfeld der erhaltenswerten Linden wurden nur wenige Bodenverwerfungen vorgefunden. Dies lässt auf eine geringe Wurzelaktivität außerhalb der Pflanzgruben schließen. Im Zuge der Neugestaltung könnte der Pflasterbelag aufgenommen werden und durch einen anderen Bodenbelag mit geringer Aufbauhöhe ersetzt werden. In tieferen Bodenschichten muss allerdings mit Wurzelwachstum gerechnet werden.

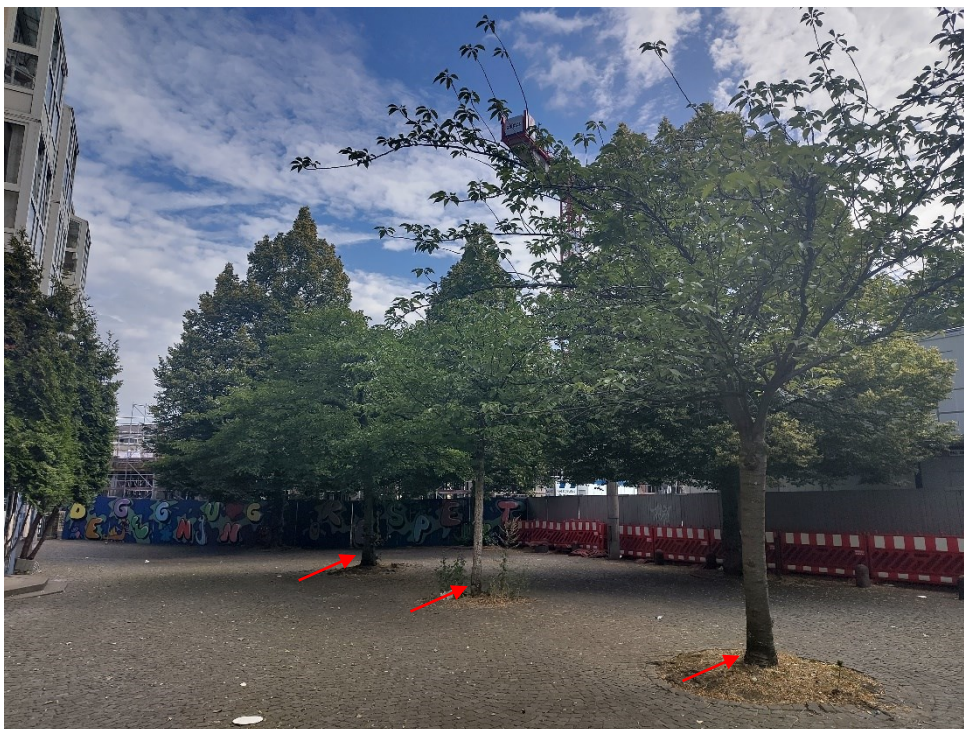
Vor dem Begegnungszentrum stehen drei Zier-Kirschen (Nr. 11, 13 und 14, *Prunus serrulata*). Sie wachsen in offenen Pflanzgruben und zwei Bäume wurzeln teilweise auch in die umliegenden Pflasterflächen ein. Davon zeugen oberflächennah verlaufende Wurzeln im Pflasterbelag (s. Abb. 7 und 8). Baum Nr. 13 ist jünger und wurzelt noch nicht außerhalb der Pflanzgrube.

Abbildung 6: Die Zier-Kirschen vor dem Begegnungszentrum

Die Zier-Kirschen vor dem Begegnungszentrum wurzeln hingegen stark außerhalb ihrer Pflanzgruben. Hier würde der Austausch des Pflasterbelags zu Schäden an den Wurzeln führen und die Gesundheit der Kirschen gefährden. Wurzelschnitte sind zudem an Kirschen nur in einem geringen Maße möglich.

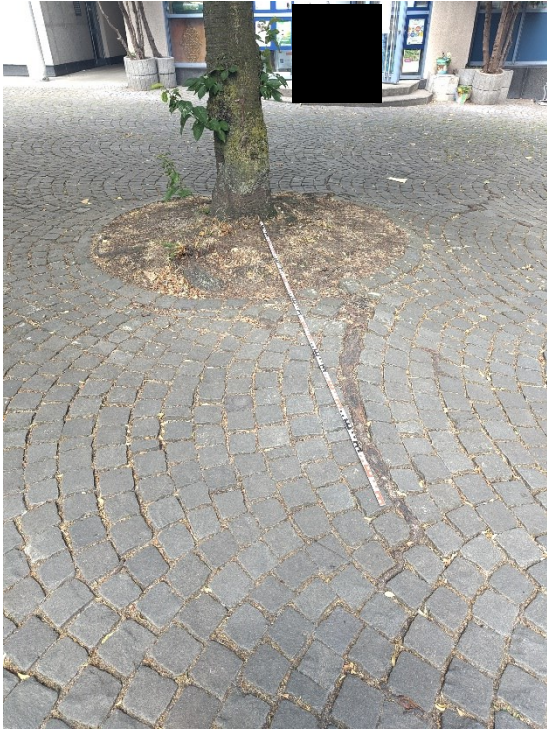
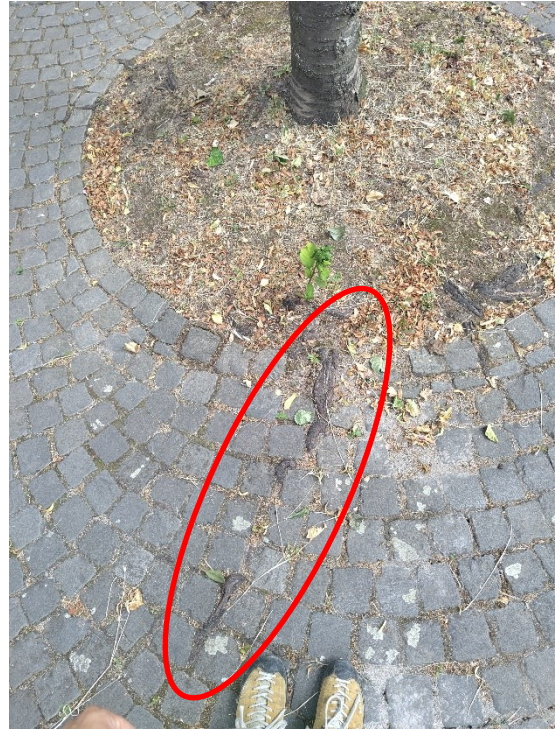
Abbildung 7: Oberflächennah verlaufende Wurzeln von Baum Nr. 11

Abbildung 8: Wurzeln außerhalb der Pflanzgrube

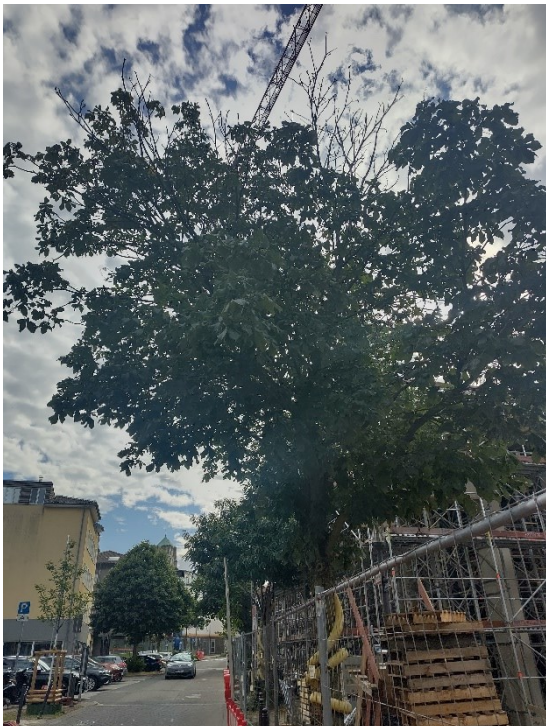
Abbildung 9: Blick auf Baum Nr. 5

Bei Baum Nr. 5 handelt es sich um eine Rosskastanie (rotblühend), die eine absterbende Oberkrone und stärkere Schäden am Stamm und in der Krone aufweist. Sie steht auf der Baustelle und wird nicht ausreichend geschützt. Die Vitalität ist bereits so stark geschädigt, dass ein Erhalt nicht empfehlenswert ist.

Baum Nr. 5 ist nicht erhaltenswert und wird weiter absterben.

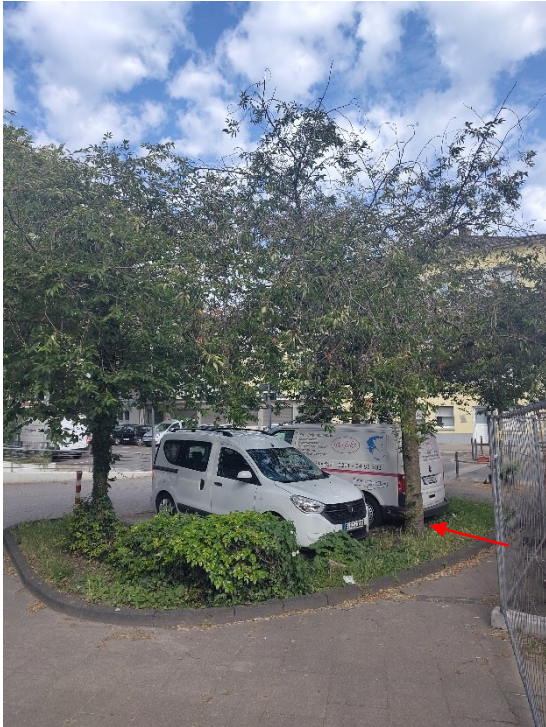
**Abbildung 10: Blick auf Baum Nr. 7**

Bei Baum Nr. 7 handelt es sich um eine Zier-Kirsche, die mit zwei weiteren Kirschen im Bereich eines Parkplatzes steht. Sie weist eine fehlentwickelte und abgängige Krone auf. Die Vitalität kann sich bei zusätzlicher Wässerung auch wieder erholen. Ein Erhalt ist nur unter Umständen empfehlenswert.

Die untersuchten Bäume befinden sich überwiegend in einem guten, gesunden Zustand und weisen keinen erhöhten Pflegebedarf auf. Lediglich die fünf vorgestellten Bäume (s. Kapitel 3.3 weniger erhaltenswerte Bäume) zeigen größere Schäden und Vitalitätsprobleme. Durch die zusätzliche Wässerung der Bäume Nr. 7, 31 und 32 kann sich die Vitalität wieder verbessern. Außerdem könnte Baum Nr. 28 durch einen Pflegeschnitt eine kompakte, entwicklungsfähige Krone erhalten.

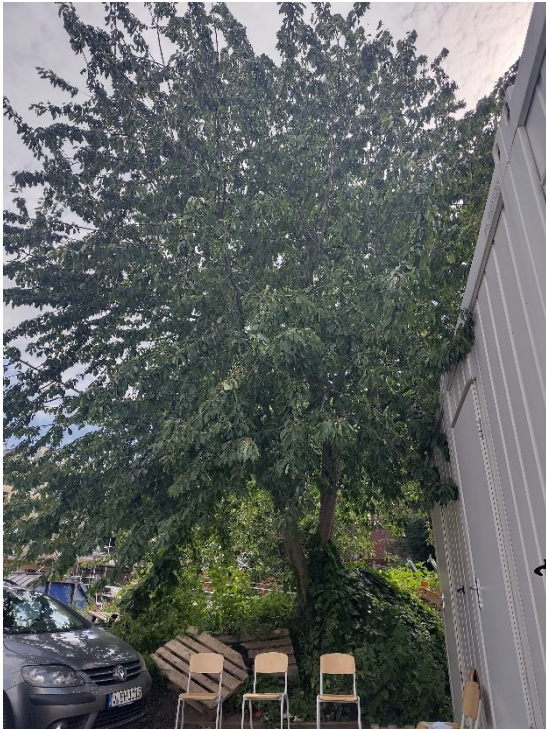
**Abbildung 11: Blick auf Baum Nr. 28**

Bei Baum Nr. 28 handelt es sich um eine fehlentwickelte Vogel-Kirsche, die mittig auf dem Weberplatz steht. Ihr Stamm vergabelt sich unmittelbar oberhalb des Stammfußes, wobei sich die Stämmlinge statisch ungünstig entwickelt haben. Der Baum weist einen größeren Pflegebedarf auf, könnte aber durch einen passenden Rückschnitt eine kompakte, gesunde Kronenform erhalten. Wie Baum Nr. 5 steht auch die Kirsche im Baustellenbereich und wird nicht ausreichend geschützt. Ein Erhalt ist nur unter Umständen empfehlenswert.

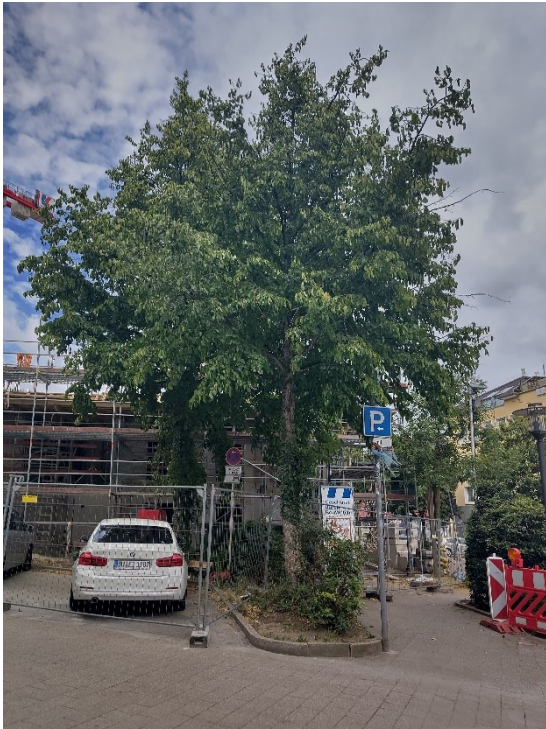
Abbildung 12: Blick auf die Bäume Nr. 31 und 32

Die beiden Baum-Haseln Nr. 31 und Nr. 32 stehen im Umfeld der Baustelle und zeigen deutliche Trockenschäden. Sie bilden vermehrt Totholz aus und zeigen ein liches Kronenbild. Die Haseln werden ebenfalls nicht ausreichend geschützt. Baum Nr. 32 wird zudem durch Baum Nr. 31 seitlich in der Krone bedrängt. Bei zusätzlicher Wässerung kann sich die Vitalität wieder erholen. Ein Erhalt ist nur unter Umständen empfehlenswert

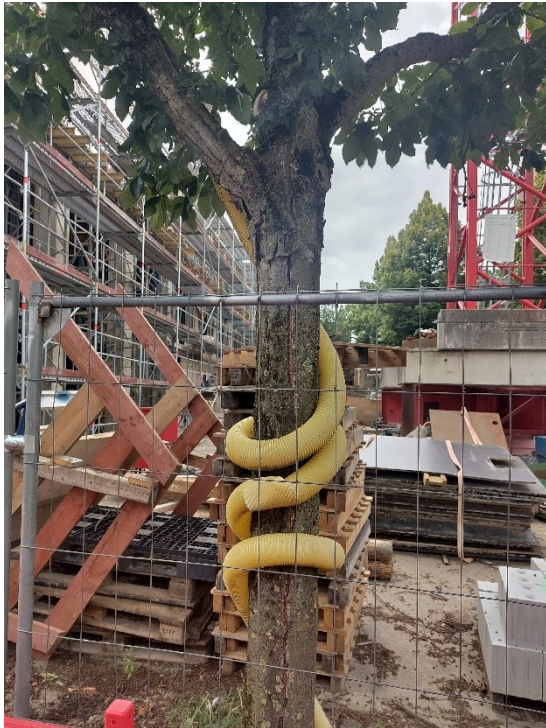
Abbildung 17: Stammschäden an Baum Nr. 5

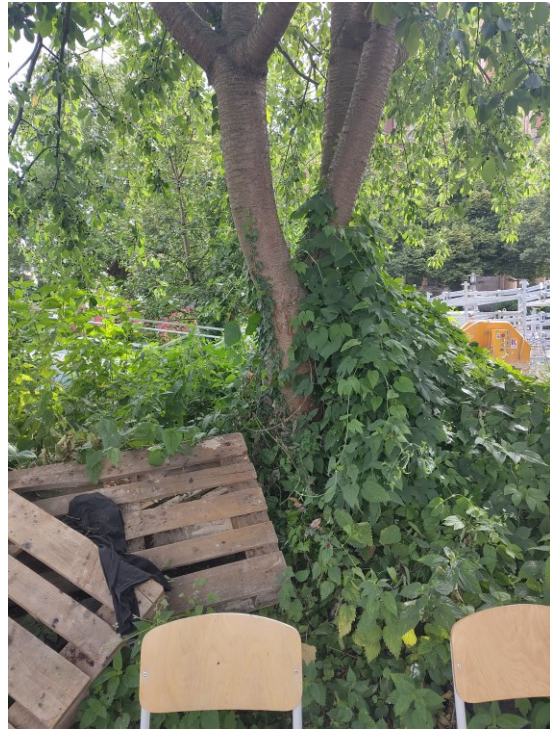
**Abbildung 34: Stammfußbereich Baum Nr. 28**
