| Projekt | Auftraggeber | Anlage |
|---|---|---|
| Bestandsuntersuchung<br>Im Abdinghof / Grüner Weg in Waltrop | Stadt Waltrop | 2.0 |
| <b>Schichtenprofile der Bohrkerne</b> | | |

# Bohrkerndokumentation und -analyse

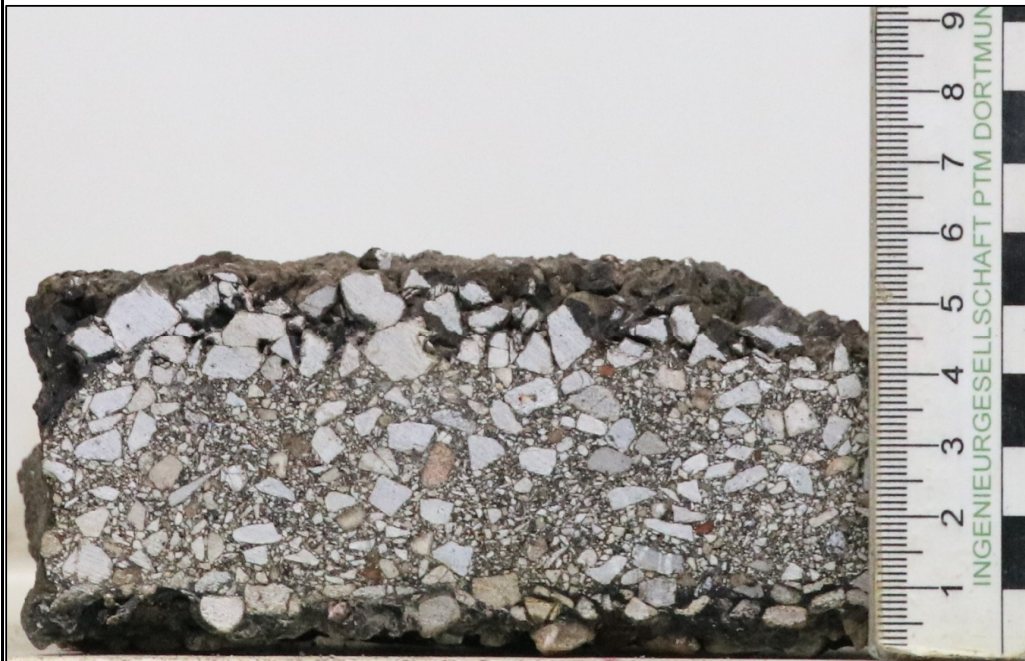
**Projekt** : 25-0826 - Bestandsuntersuchung Im Abdinghof / Grüner Weg in Waltrop  
**Entnahmedatum** : 21. + 22.07.2026  
**Entnahmestelle** : Grüner Weg 0+850  
**Bezeichnung** : BK 4

| Visuelle Ansprache | | | | | Straßenpech im Bindemittel | | | | | Maße [cm] | |
|---|---|---|---|---|---|---|---|---|---|---|---|
| Oberflächenbehandlung | - | - | - | - | negativ | negativ | n.n. | 0,05 | A | 0,6 | 0,6 |
| Asphaltbetondeckschicht | - | - | - | - | | | | | | 3,0 | 3,6 |
| Asphaltbetondeckschicht | - | x | - | - | | | | | | 1,8 | 5,4 |
| Sand/Lehm | | | | | | | | | | | |

Der Bohrkern ist frei von teerhaltigem Bindemittel. \*\*  
 Die optischen Befunde auf Straßenpech wurden quantitativ bestätigt. \*\*  
 Der Bohrkern weist Offenporigkeit auf.  
 Der Bohrkern verfügt über Schichtenverbund  
 Der Bohrkern weist keine auffällige Rissbildung auf

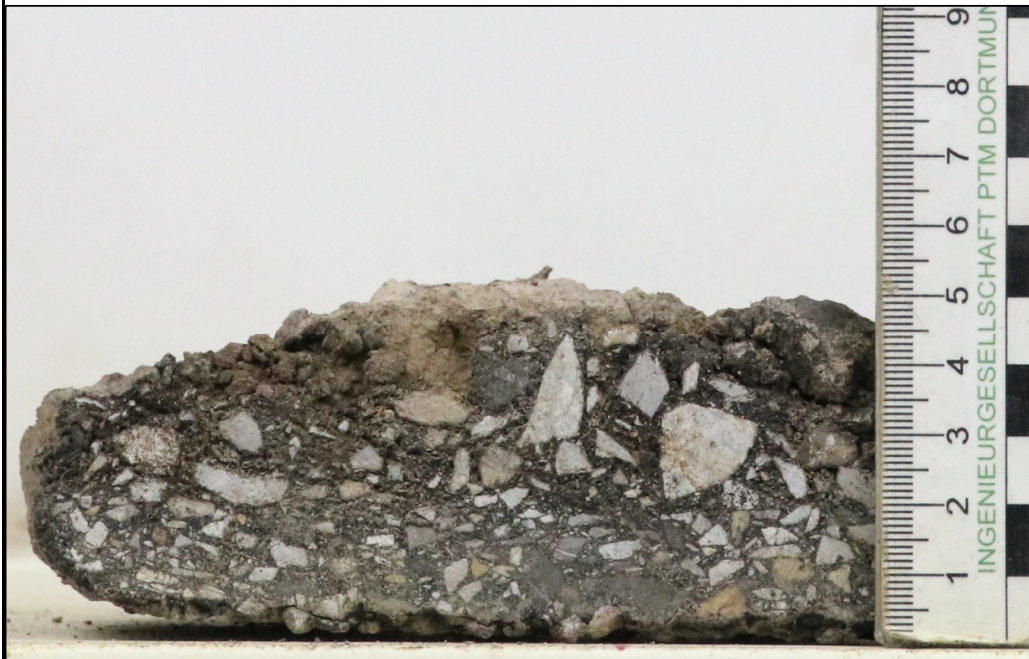
**Projekt** : 25-0826 - Bestandsuntersuchung Im Abdinghof / Grüner Weg in Waltrop  
**Entnahmedatum** : 21. + 22.07.2026  
**Entnahmestelle** : Grüner Weg 1+350  
**Bezeichnung** : BK 6

| Visuelle Ansprache | | | | | Straßenpech im Bindemittel | | | | | Maße [cm] | |
|---|---|---|---|---|---|---|---|---|---|---|---|
| Oberflächenbehandlung | - | - | - | - | negativ | negativ | 2,26 | 0,01 | A | 0,4 | 0,4 |
| Asphaltbetondeckschicht | - | - | - | - | | | | | | 2,0 | 2,4 |
| Asphalttragschicht | - | x | - | - | | | | | | 3,0 | 5,4 |
| Asphalttragschicht | - | x | - | x | | | | | | 2,8 | 8,2 |
| Auffüllung | | | | | | | | | | | |

Der Bohrkern ist frei von teerhaltigem Bindemittel. \*\*  
 Die optischen Befunde auf Straßenpech wurden quantitativ bestätigt. \*\*  
 Der Bohrkern weist Offenporigkeit auf.  
 Der Bohrkern verfügt über keinen Schichtenverbund oberhalb von 5,4 cm.  
 Der Bohrkern weist keine auffällige Rissbildung auf

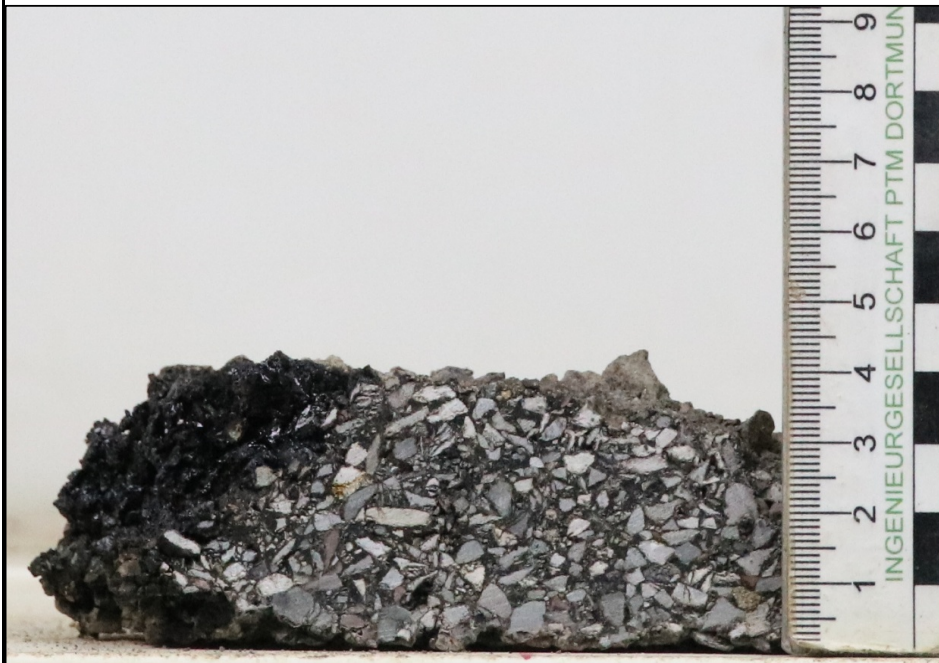
**Projekt** : 25-0826 - Bestandsuntersuchung Im Abdinghof / Grüner Weg in Waltrop  
**Entnahmedatum** : 21. + 22.07.2026  
**Entnahmestelle** : Grüner Weg 1+600  
**Bezeichnung** : BK 7

| Visuelle Ansprache | | | | | Straßenpech im Bindemittel | | | | | Maße [cm] | |
|---|---|---|---|---|---|---|---|---|---|---|---|
| Oberflächenbehandlung | - | - | - | - | negativ | negativ | 2,63 | n.n. | A | 0,4 | 0,4 |
| Asphaltbetondeckschicht | - | - | - | - | | | | | | 3,6 | 4,0 |
| Sand/Lehm | | | | | | | | | | | |

Der Bohrkern ist frei von teerhaltigem Bindemittel. \*\*  
 Die optischen Befunde auf Straßenpech wurden quantitativ bestätigt. \*\*  
 Der Bohrkern weist keine auffällige Porosität auf.  
 Der Bohrkern verfügt über Schichtenverbund  
 Der Bohrkern weist keine auffällige Rissbildung auf

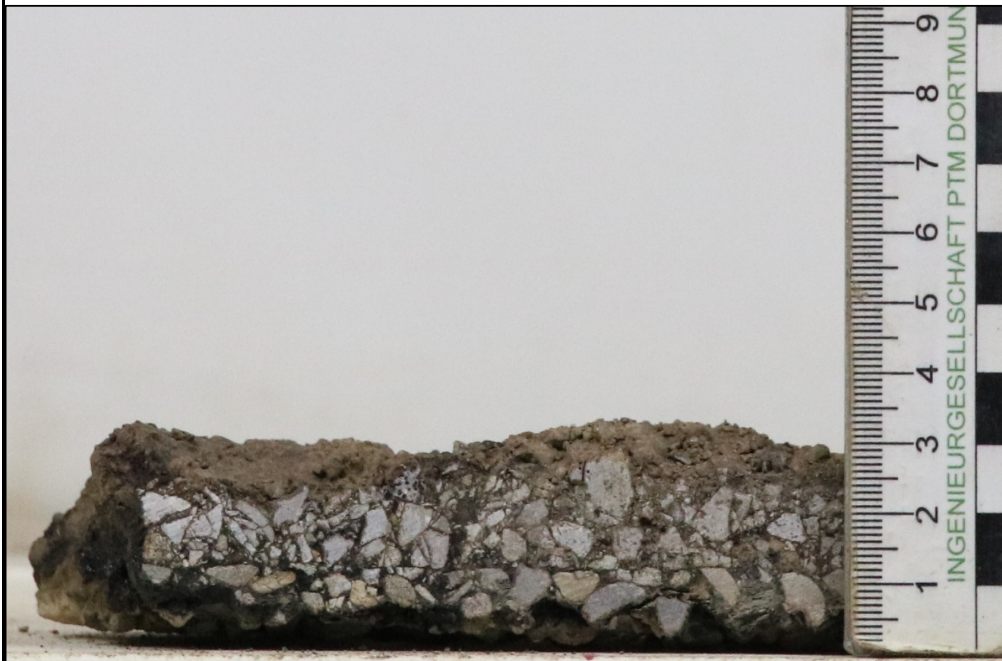
**Projekt** : 25-0826 - Bestandsuntersuchung Im Abdinghof / Grüner Weg in Waltrop  
**Entnahmedatum** : 21. + 22.07.2026  
**Entnahmestelle** : Grüner Weg 1+850  
**Bezeichnung** : BK 8

| Visuelle Ansprache | | | | | Straßenpech im Bindemittel | | | | | Maße [cm] | |
|---|---|---|---|---|---|---|---|---|---|---|---|
| Oberflächenbehandlung | - | - | - | - | positiv | positiv | 1011,8 | 0,05 | B | 1,0 | 1,0 |
| Asphaltbetondeckschicht | - | - | - | - | | | | | | 2,0 | 3,0 |

Der Bohrkern mit Straßenpech belastet ab 0 cm. \*\*  
 Die optischen Befunde auf Straßenpech wurden quantitativ bestätigt. \*\*  
 Der Bohrkern weist keine auffällige Porosität auf.  
 Der Bohrkern verfügt über Schichtenverbund  
 Der Bohrkern weist keine auffällige Rissbildung auf

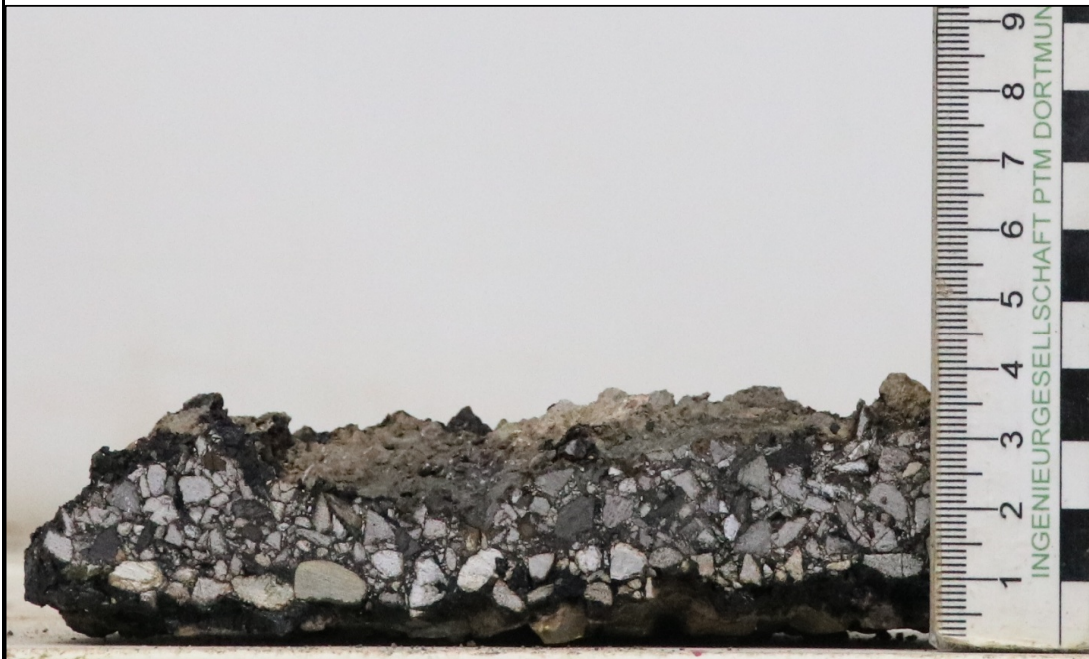
**Projekt** : 25-0826 - Bestandsuntersuchung Im Abdinghof / Grüner Weg in Waltrop  
**Entnahmedatum** : 21. + 22.07.2026  
**Entnahmestelle** : Grüner Weg 2+100  
**Bezeichnung** : BK 9

| Visuelle Ansprache | | | | | Straßenpech im Bindemittel | | | | | Maße [cm] | |
|---|---|---|---|---|---|---|---|---|---|---|---|
| Oberflächenbehandlung | - | - | - | - | negativ | negativ | 0,52 | 0,03 | A | 1,0 | 1,0 |
| Asphaltbetondeckschicht | - | - | - | | | | | | | 2,1 | 3,1 |

Der Bohrkern ist frei von teerhaltigem Bindemittel. \*\*  
 Die optischen Befunde auf Straßenpech wurden quantitativ bestätigt. \*\*  
 Der Bohrkern weist keine auffällige Porosität auf.  
 Der Bohrkern verfügt über Schichtenverbund  
 Der Bohrkern weist keine auffällige Rissbildung auf
