## Untersuchungsbericht

Projekt: Schalthaus Gelsenkirchen  
Bauwerksuntersuchung  
Projekt Nr.: E3-20DE-02202

Projekt: Schalthaus Gelsenkirchen

Aufgabenstellung: Bauwerksuntersuchung

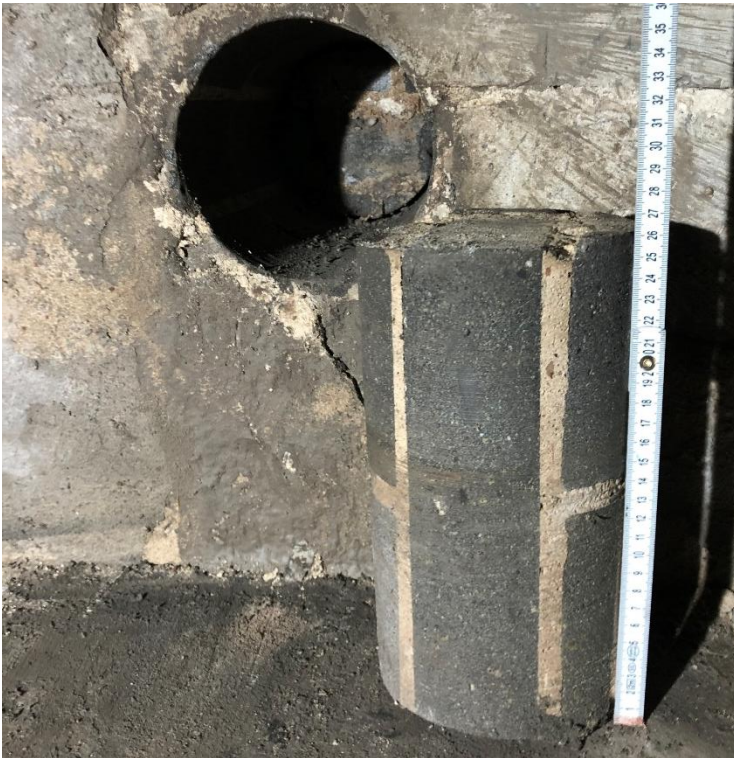
**Bild 1: Exemplarische Darstellung der Bohrkernentnahme - BK 25**

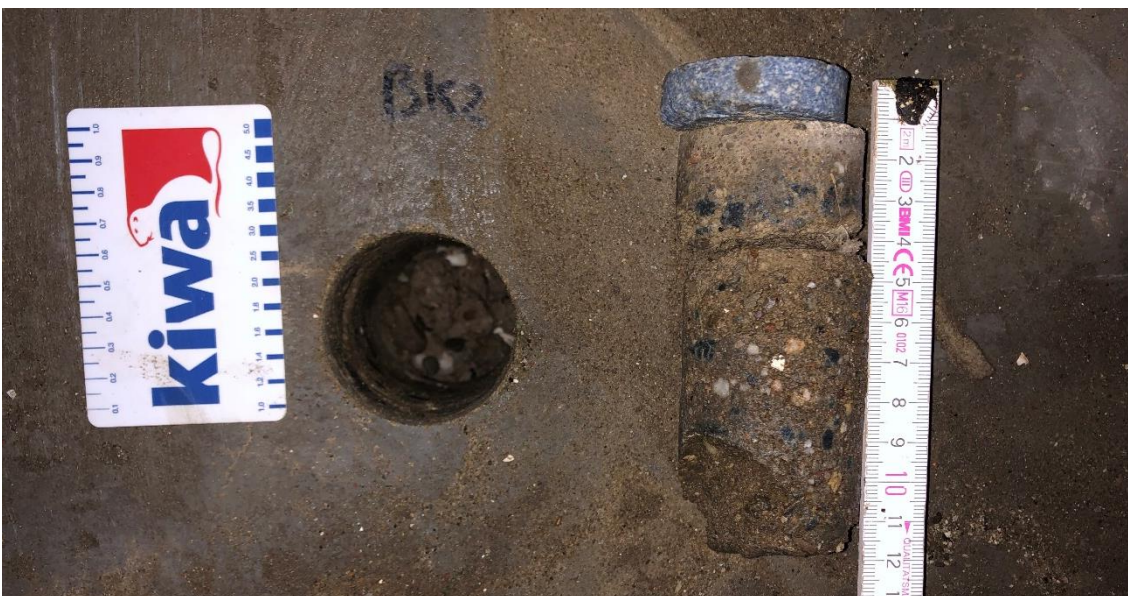
**Bild 2: Exemplarische Darstellung der Bohrkernentnahme - BK 2**

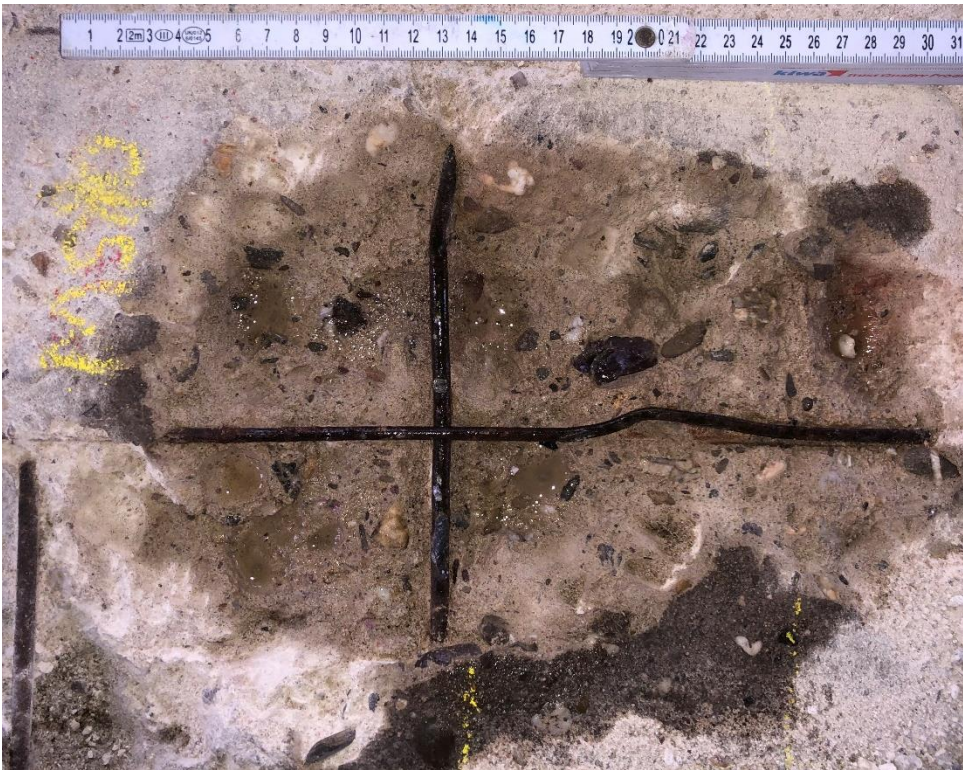
**Bild 3: Exemplarische Darstellung der Sondierungsöffnung - MS 10**

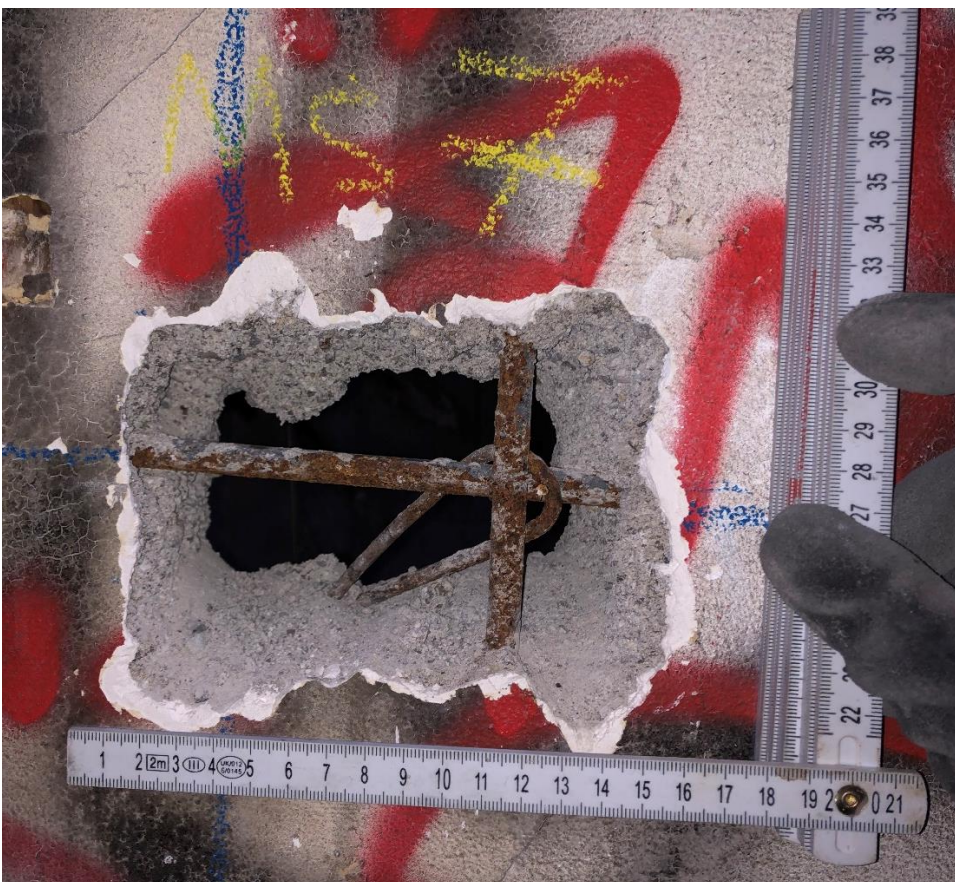
**Bild 4: Exemplarische Darstellung der Sondierungsöffnung - MS 7**

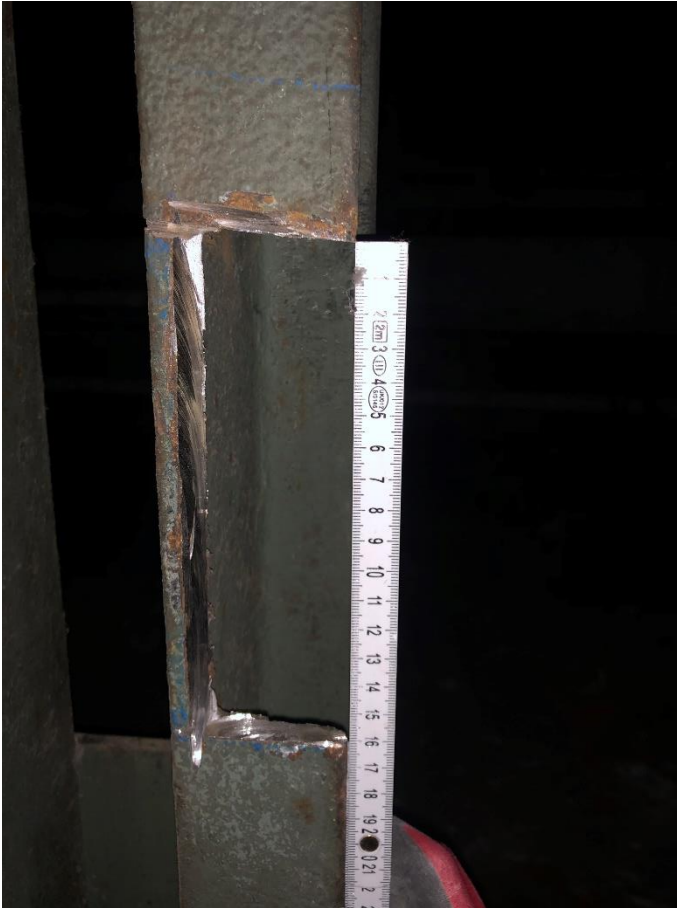
**Bild 5: Exemplarische Darstellung der Stahlprofilentnahme – MS 22**

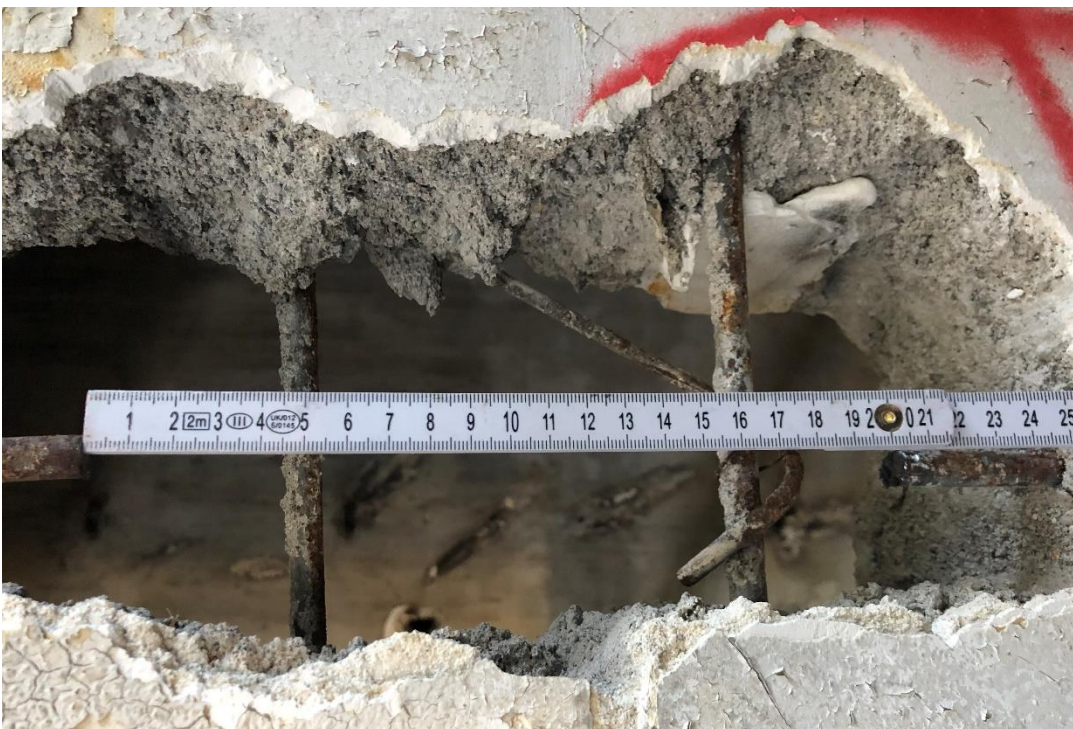
**Bild 6: Exemplarische Darstellung der Bewehrungsstahlentnahme – MS 7**

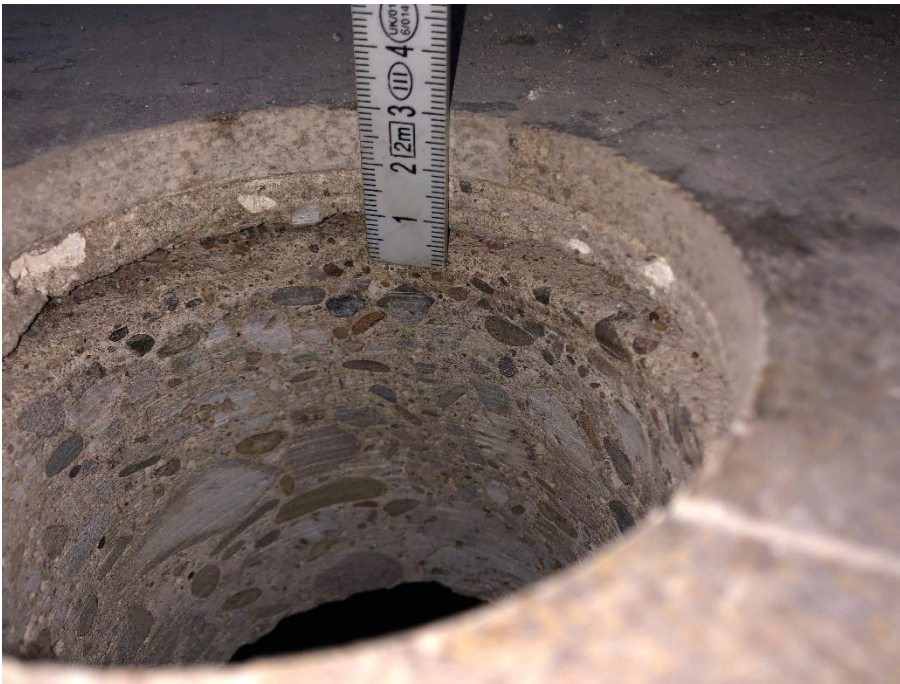
**Bild 7: Exemplarische Darstellung der Messung des Bodenaufbaus im EG – BK 5**

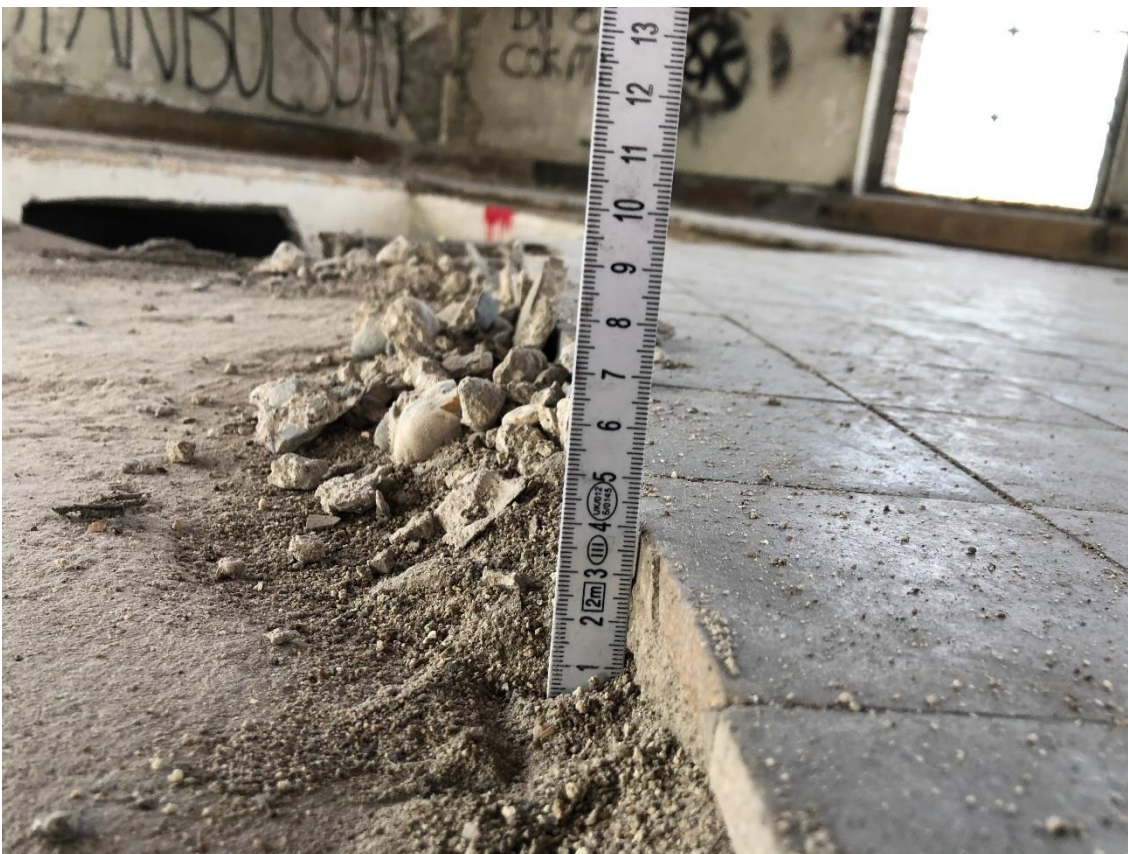
**Bild 8: Exemplarische Darstellung der Messung des Bodenaufbaus im OG**

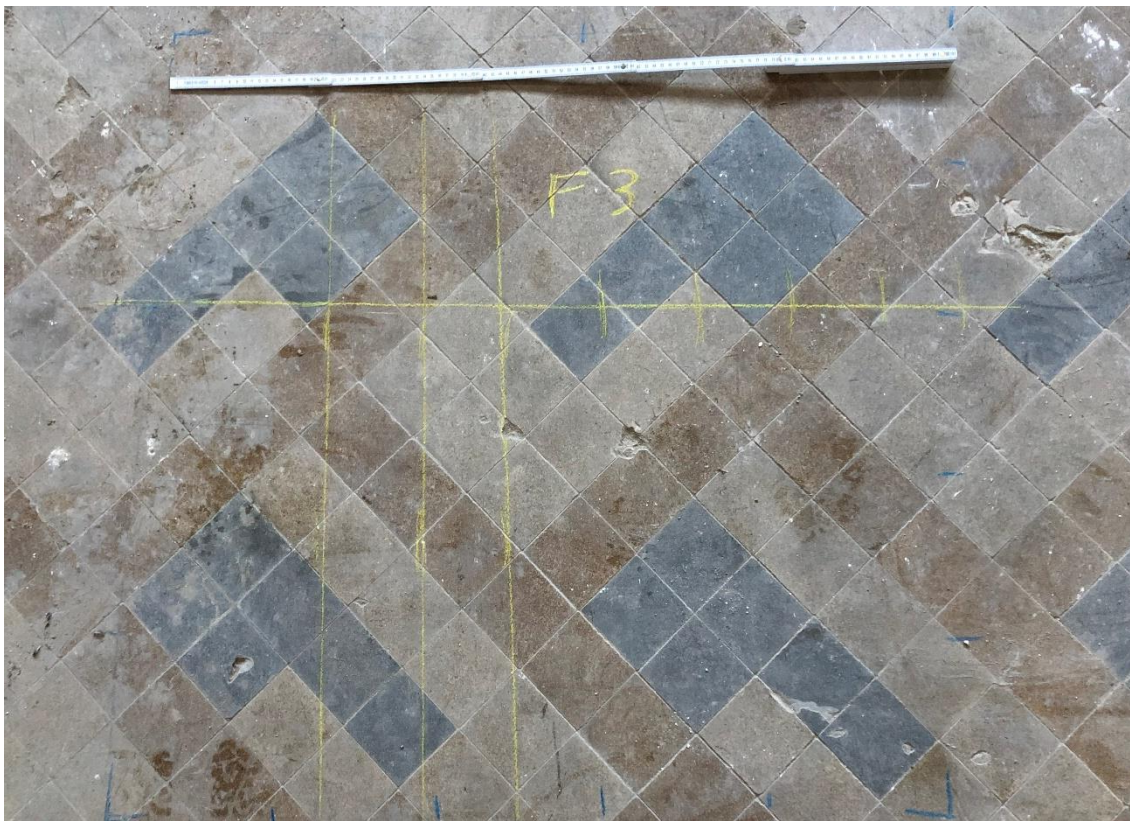
| Fläche | Bauteil / Bereich | Scanrichtung | Anzahl detektierter Stähle | mind. Betondeckung in mm | mittlere Betondeckung in mm | Durchmesser in mm (angenommen) |
|---|---|---|---|---|---|---|
| F 3 | Boden | x-Richtung | 22 | 30 | 53,5 | 8 |
| | | y-Richtung | 32 | 33 | 41,5 | 8 |

bei den Ergebnissen des Bodens für die Messstelle F3 sind die dargestellte Betondeckungen mit Fliesen und Mörtel zu verstehen.

Diagramm 11: Betondeckung des Bodens – F 3 - Fliese + Mörtel ca. 22,2 mm (S\_5)

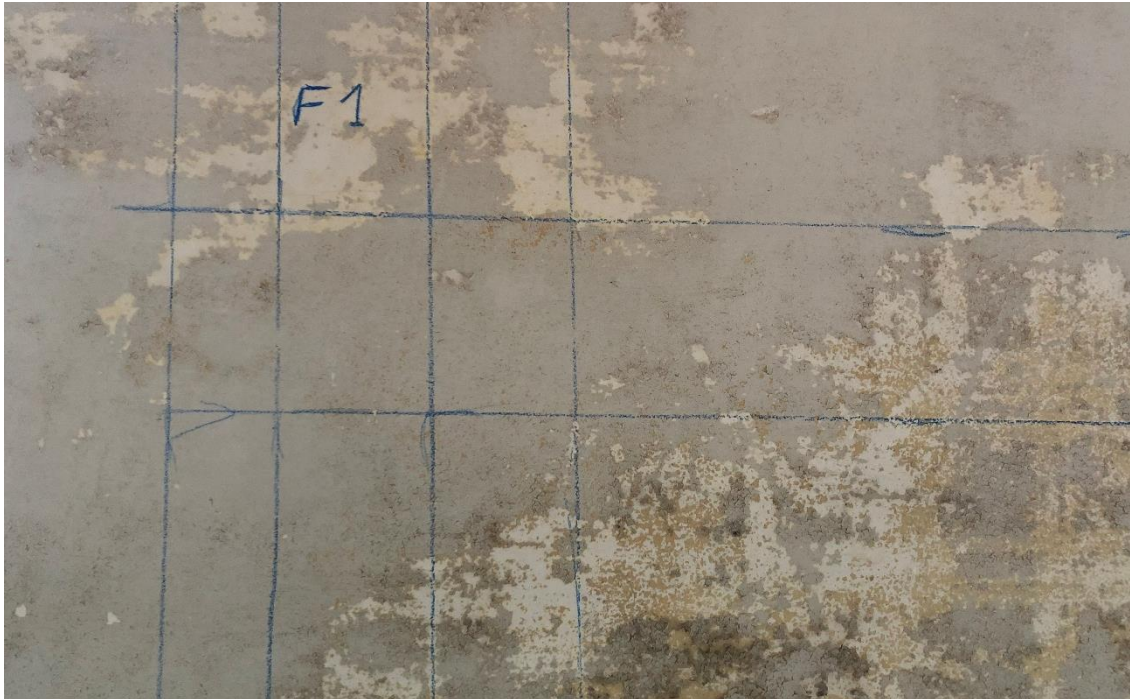
| Fläche | Bauteil / Bereich | Scanrichtung | Anzahl detektierter Stähle | mind. Betondeckung in mm | mittlere Betondeckung in mm | Durchmesser in mm (angenommen) |
|---|---|---|---|---|---|---|
| F 1 | Decke | x-Richtung | 49 | 11 | 20,6 | 8 |
| | | y-Richtung | 47 | 15 | 28,1 | 8 |

Diagramm 13: Betondeckung der Decke – F 1 (S\_5)

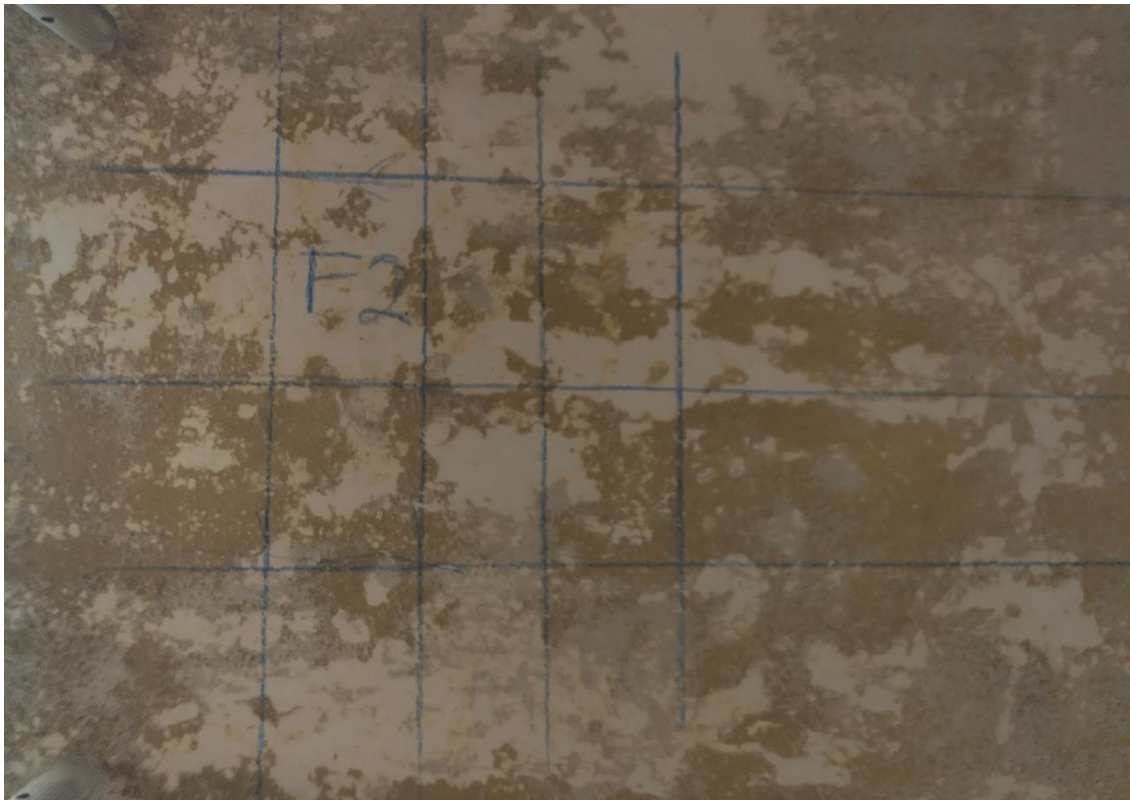
| Fläche | Bauteil / Bereich | Scanrichtung | Anzahl detektierter Stähle | mind. Betondeckung in mm | mittlere Betondeckung in mm | Durchmesser in mm (angenommen) |
|---|---|---|---|---|---|---|
| F 2 | Decke | x-Richtung | 52 | 13 | 29,8 | 8 |
| | | y-Richtung | 36 | 22 | 35,8 | 8 |

Diagramm 14: Betondeckung der Decke – F 2 (S. 5)

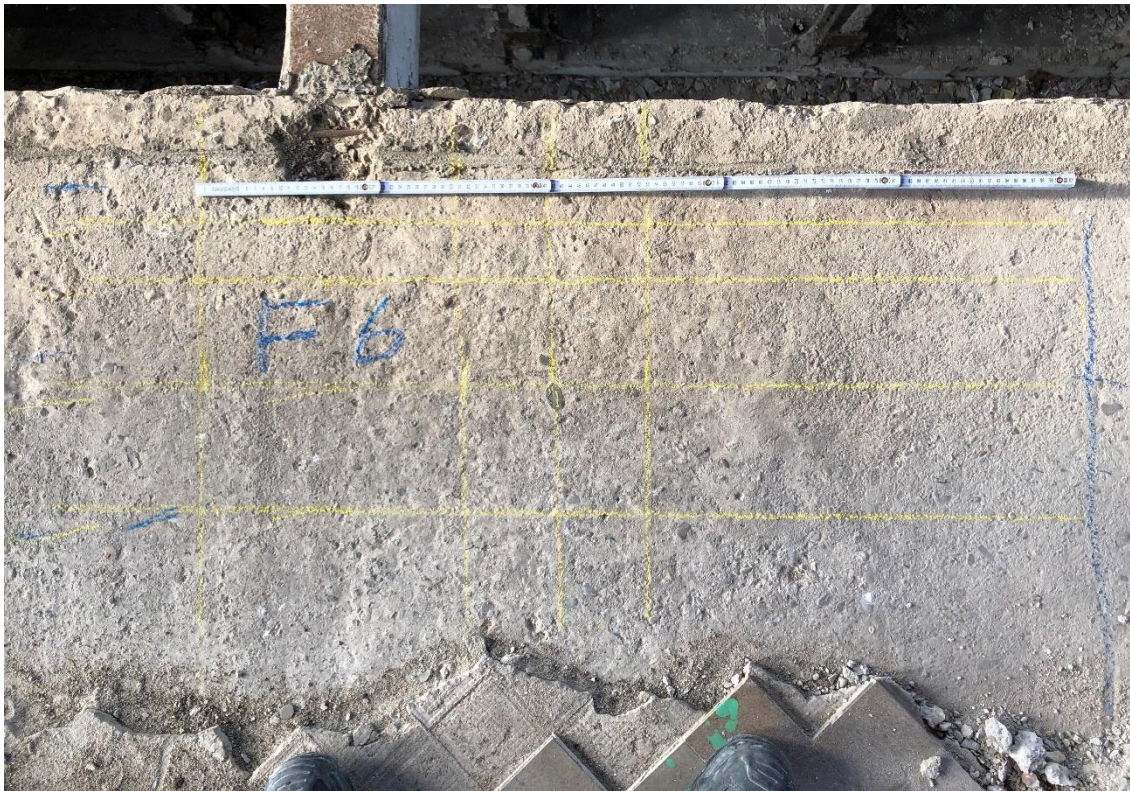
| Fläche | Bauteil / Bereich | Scanrichtung | Anzahl detektierter Stähle | mind. Betondeckung in mm | mittlere Betondeckung in mm | Durchmesser in mm (angenommen) |
|---|---|---|---|---|---|---|
| F 6 | Boden | x-Richtung | 11 | 13 | 25,5 | 8 |
| | | y-Richtung | 21 | 13 | 21,3 | 8 |

Diagramm 15: Betondeckung des Bodens – F 6 (S\_5)

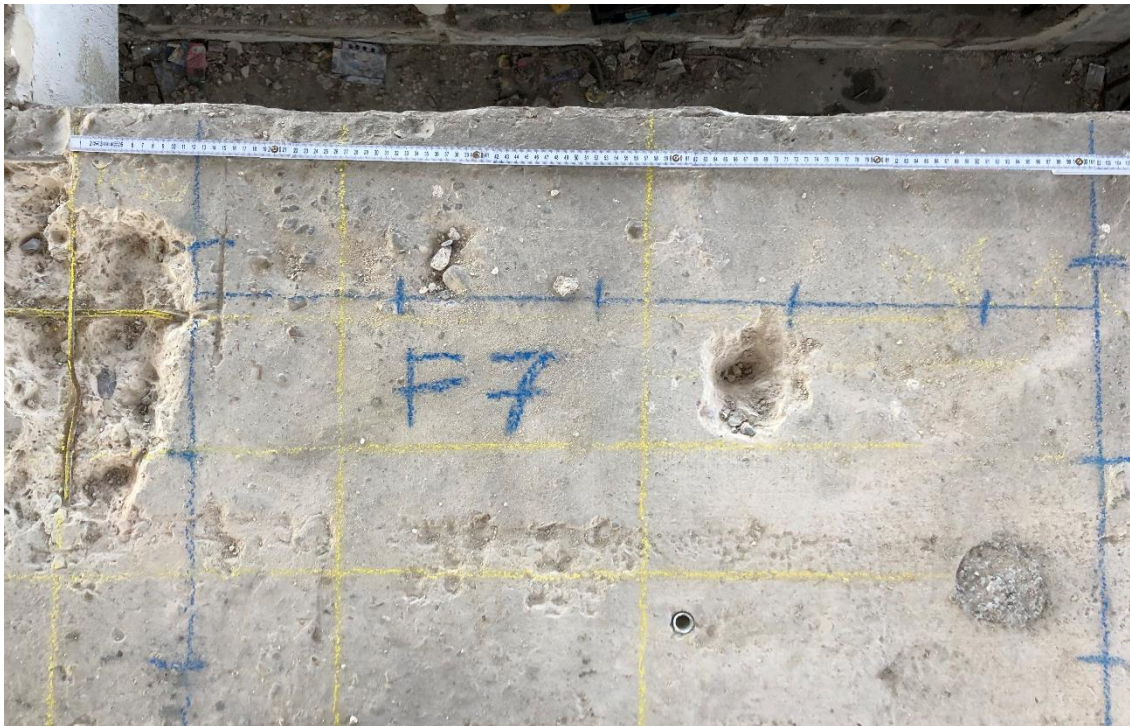
| Fläche | Bauteil / Bereich | Scanrichtung | Anzahl detektierter Stähle | mind. Betondeckung in mm | mittlere Betondeckung in mm | Durchmesser in mm (angenommen) |
|---|---|---|---|---|---|---|
| F 7 | Boden | x-Richtung | 10 | 32 | 82,2 | 8 |
| | | y-Richtung | 13 | 8 | 83,8 | 8 |

Diagramm 16: Betondeckung des Bodens – F 7 (S\_5)

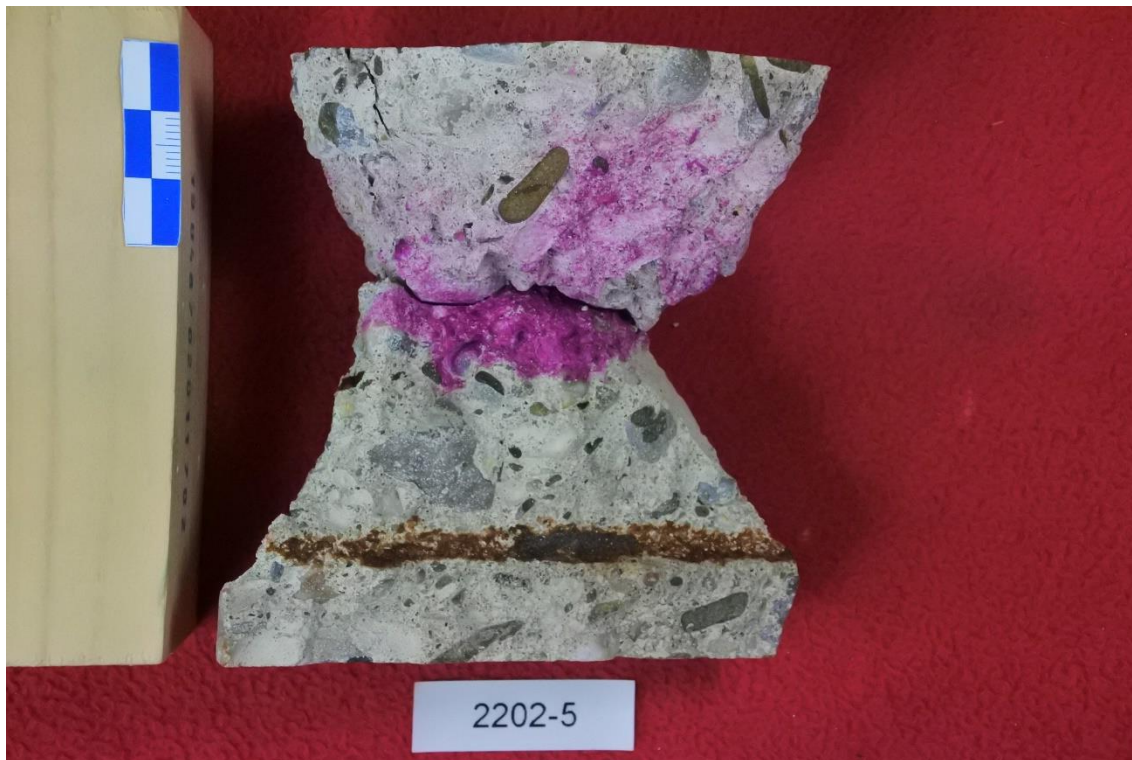
| Messstelle | CT [mm] |
|---|---|
| <b>MS 5</b> | 9 – 19 |

**Bild 9: Messung der Carbonatisierungstiefe am Bohrkern BK 5 (S.6)**

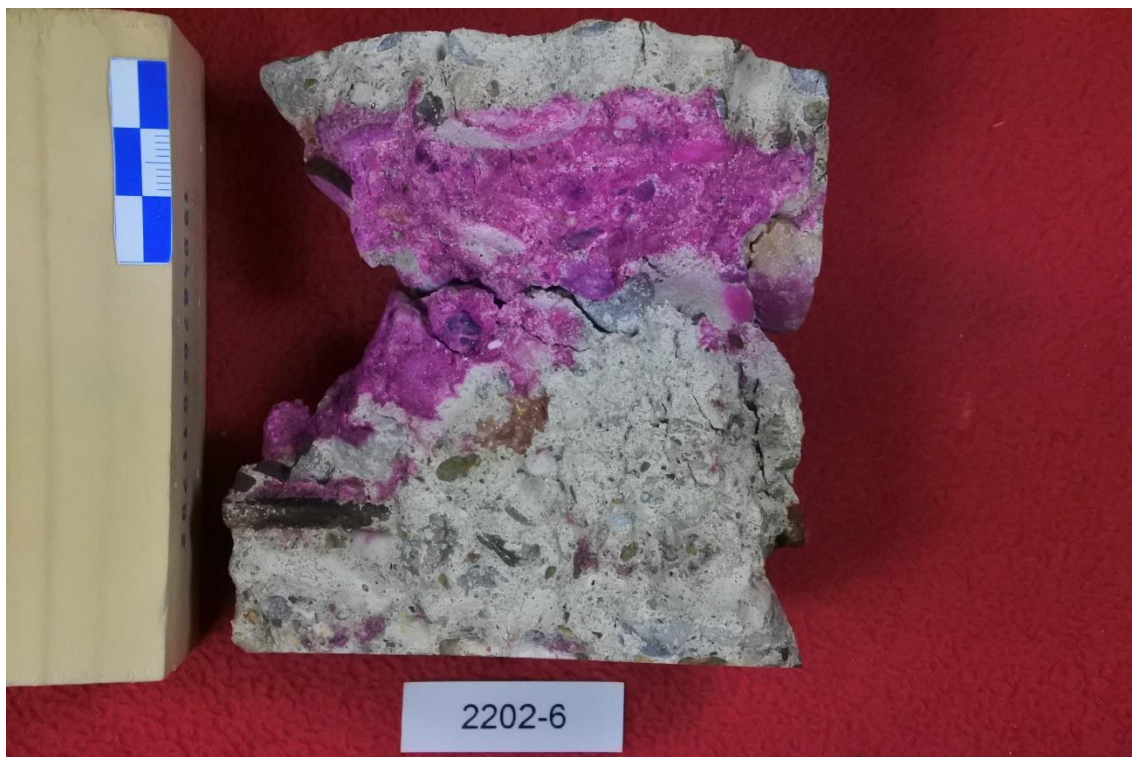
| Messstelle | CT [mm] |
|---|---|
| <b>MS 6</b> | 9 – 13 |

**Bild 10: Messung der Carbonatisierungstiefe am Bohrkern BK 6 (S.6)**

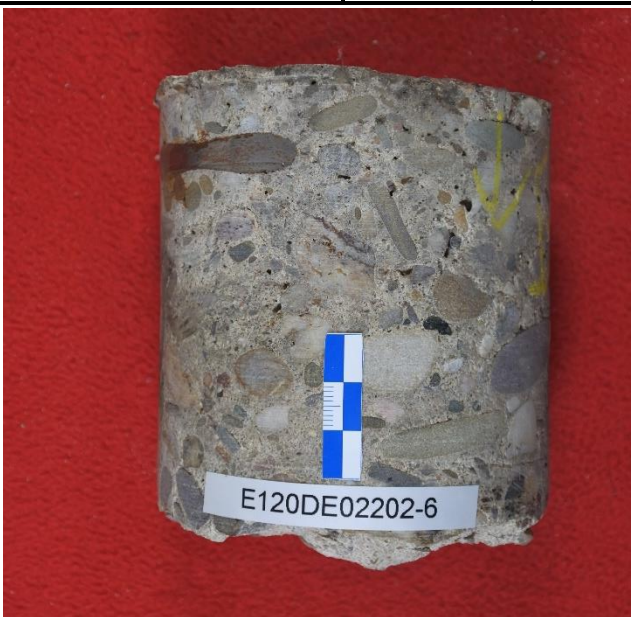
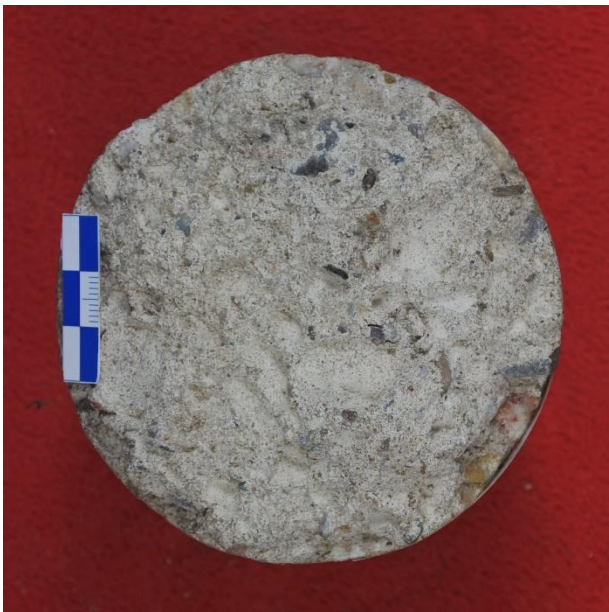
| Bohrkernansprache: BK 6 | | | | Entnahmedatum: 07.12.2020 | |
|---|---|---|---|---|---|
| Bild 1: Bohrkern 6, Bohrrichtung ↓ | | | | | |
| Bild 1: Bohrkern 6, Ansicht oben | | | | | |
| Bild 1: Bohrkern 6, Ansicht unten | | | | | |

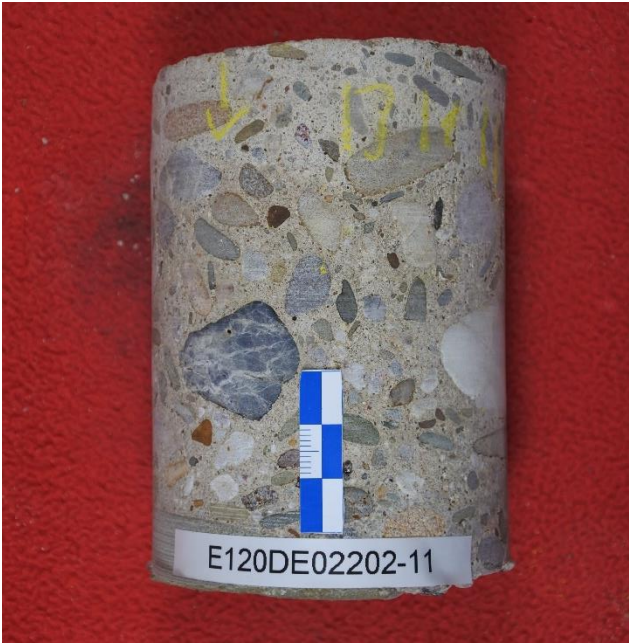
| Bohrkernansprache: BK 11 | | | | Entnahmedatum: 07.12.2020 | |
|---|---|---|---|---|---|
| Bemerkung: | | Vereinzelt Lunker | | | |

Bild 1: Bohrkern 11, Bohrrichtung ↓

Bild 2: Bohrkern 11, Ansicht oben

Bild 3: Bohrkern 11, Ansicht unten

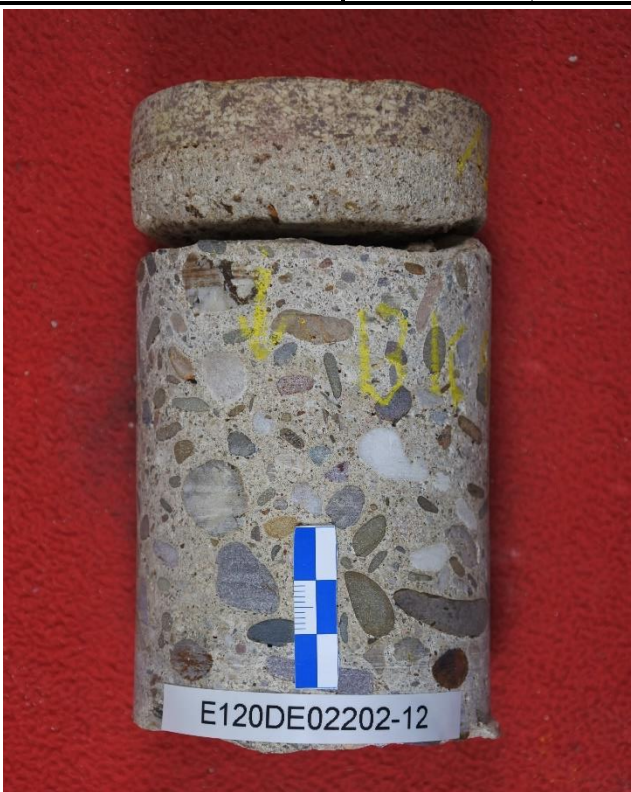
| Bohrkernansprache: BK 12 | | | | Entnahmedatum: 07.12.2020 | |
|---|---|---|---|---|--|
| Bemerkung: | Vereinzelt Lunker | | | | |

Bild 1: Bohrkern 12, Bohrrichtung ↓

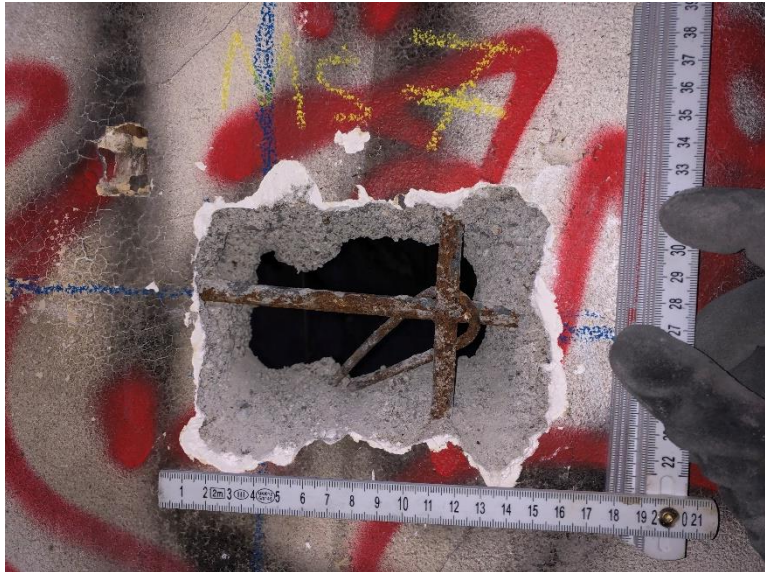
| Bauteil: | Wand | Prüfstelle Nr.: | MS 7 | | | | |

| Abbildung 1: Übersichtsbild Prüfstelle inkl. Verlegerichtung | | Abbildung 2: Detailbild Prüfstelle | | | | | |
| Korrosionsgrad (KG) <sup>1)</sup> | | 3 | 3 | 3 | | | |

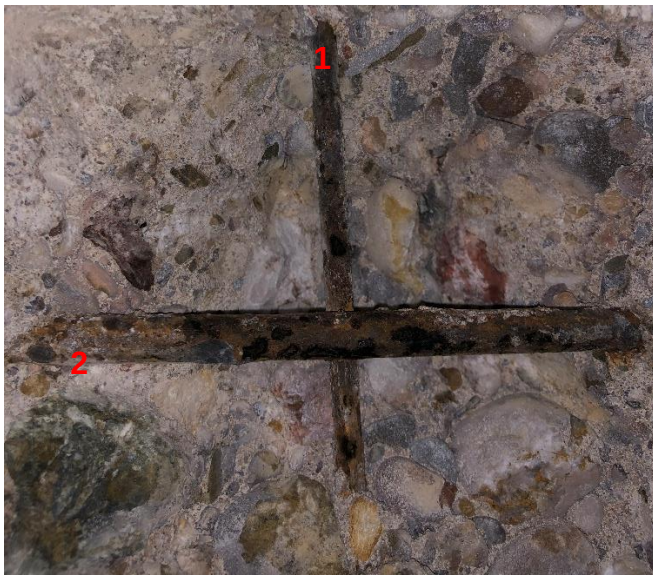
| Abbildung 1: Übersichtsbild Prüfstelle inkl. Verlegerichtung | | Abbildung 2: Detailbild Prüfstelle | | | | |
| Korrosionsgrad (KG) <sup>1)</sup> | | 3 | 3 | | | |

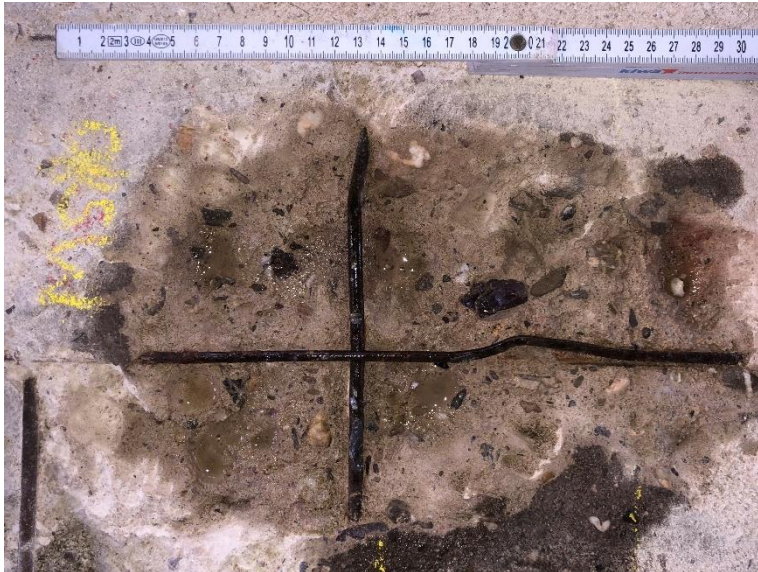
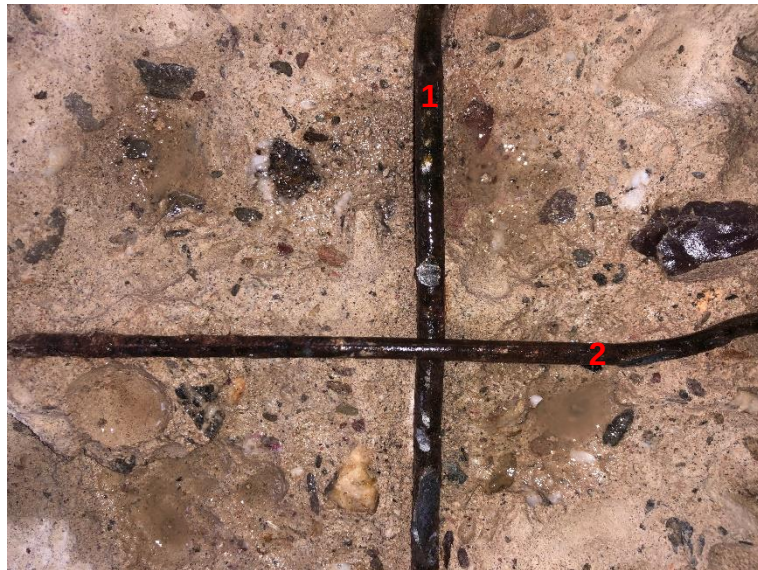
| Abbildung 1: Übersichtsbild Prüfstelle inkl. Verlegerichtung | | Abbildung 2: Detailbild Prüfstelle | | | | | |
| Korrosionsgrad (KG) <sup>1)</sup> | | 3 | 3 | | | | |

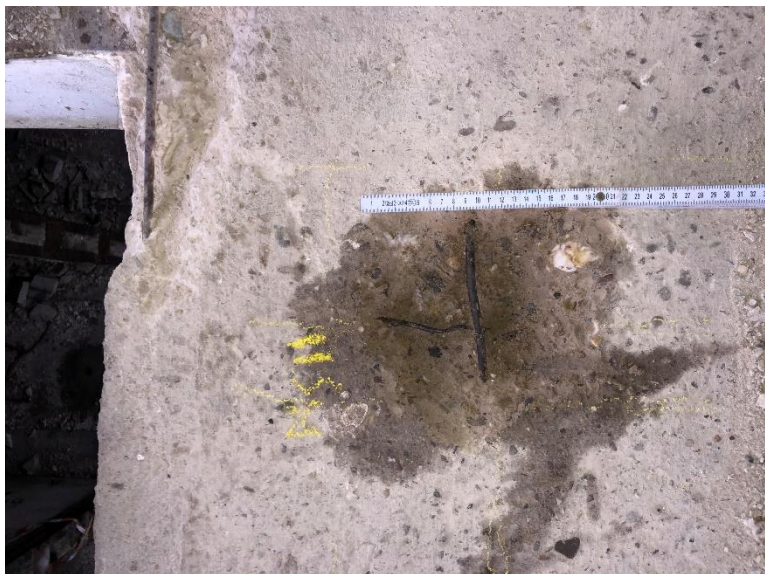
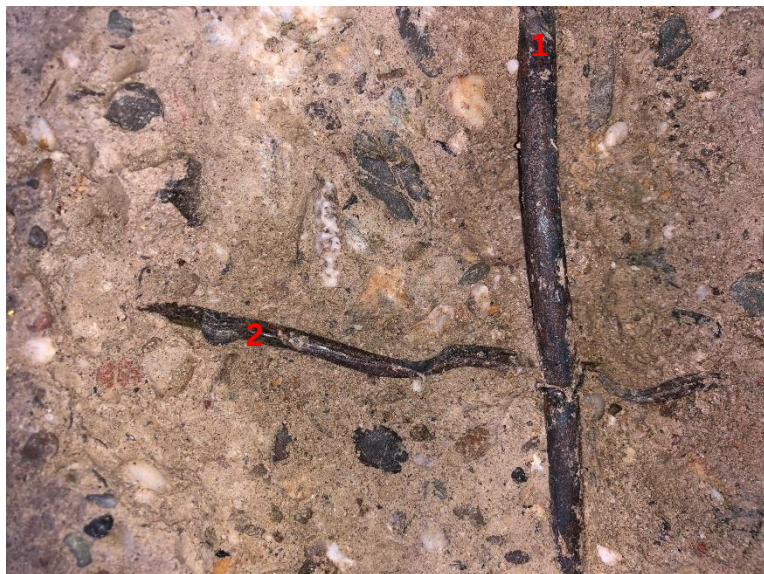
| Bauteil: | B | Prüfstelle Nr.: | MS 11 | | | | |

| Abbildung 1: Übersichtsbild Prüfstelle inkl. Verlegerichtung | | Abbildung 2: Detailbild Prüfstelle | | | | | |
| Korrosionsgrad (KG) <sup>1)</sup> | | 3 | 4 (55%) | | | | |

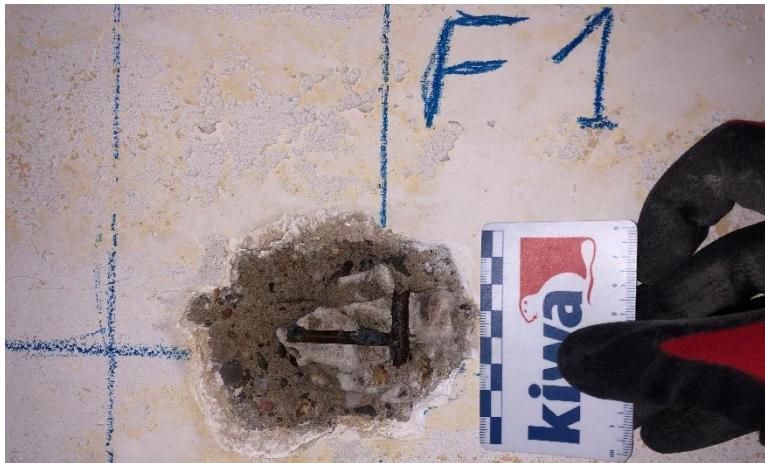
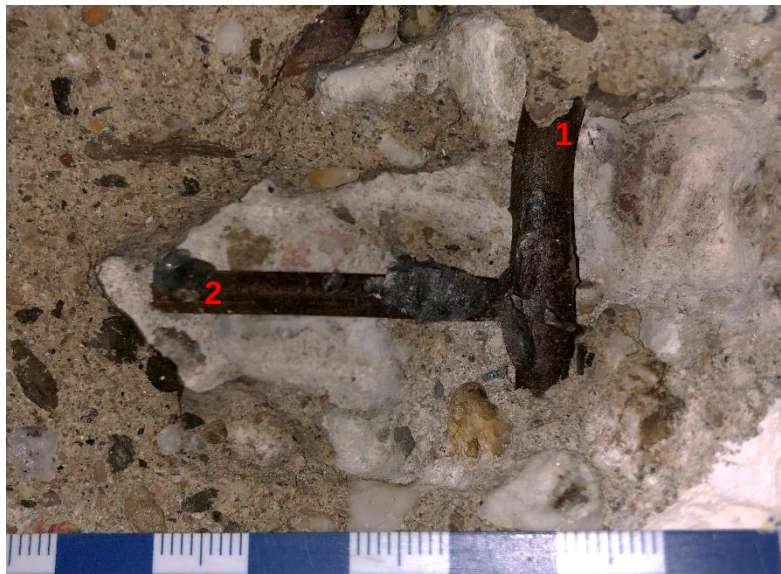
| Abbildung 1: Übersichtsbild Prüfstelle inkl. Verlegerichtung | | Abbildung 2: Detailbild Prüfstelle | | | | | |
| Korrosionsgrad (KG) <sup>1)</sup> | | 3 | 3 | | | | |
