## **Sanierung Gasbodenfackel Kokerei Zollverein Im Welterbe, 45141 Essen**

### **Schadstoffuntersuchung**

**Angefertigt im Auftrag der  
Stiftung Zollverein**

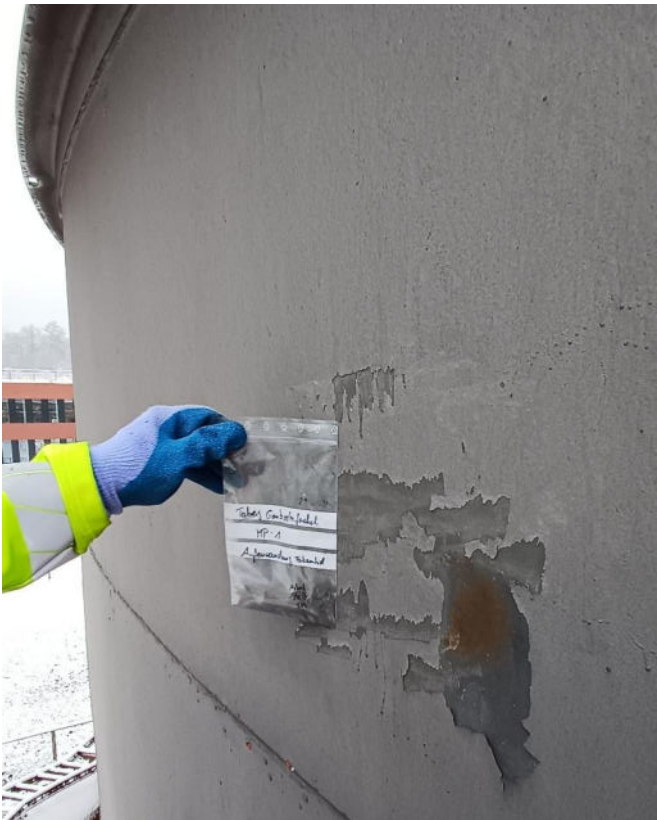
| <b>Probenahmeprotokoll</b> | | | |
|---|---|---|---|
| <b>Probenbezeichnung:</b> MP 1 | | <b>Probenehmer:</b> Moe, Dr, Wit, Ed | |

| <b>Probenahmeprotokoll</b> | | | |
|---|---|---|---|
| <b>Bereich</b> | Korpus der Gasbodenfackel | | |
| <b>Lagedetail</b> | Außenwandung | | |
| <b>Materialdetail</b> | Korrosionsschutzanstrich (grau) | | |
| <b>Ergebnis:</b> | <b>Asbest<br/>nachgewiesen</b> | <b>PCB: &lt; 0,02<br/>[mg/kg]</b> | <b>Schwermetalle<br/>auffällig</b> |

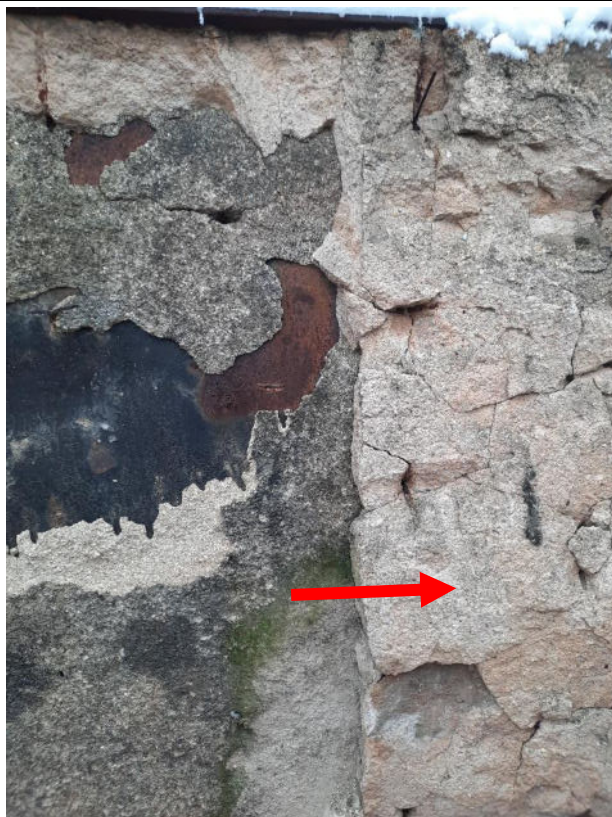
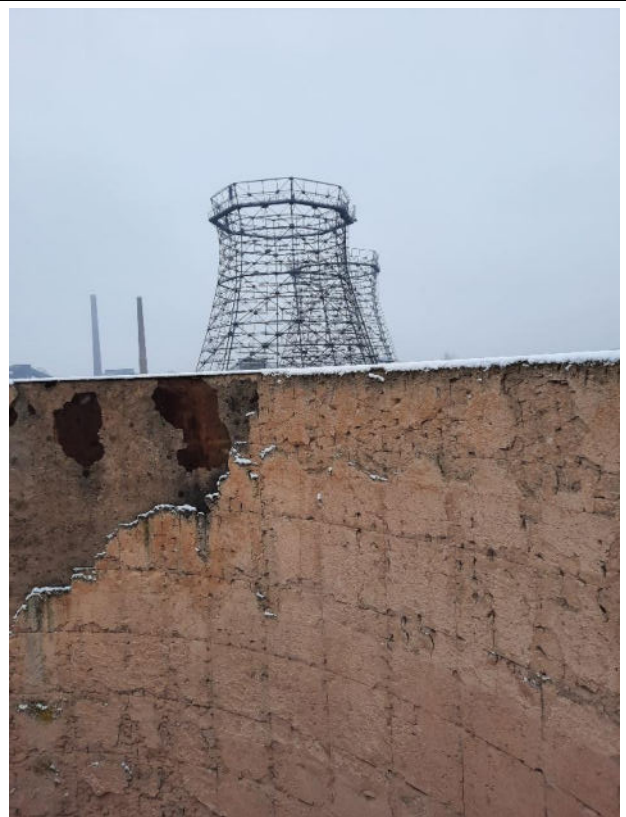
**Probenbezeichnung:** MP 2a

Korpus der Gasbodenfackel

Innenwandung, obere Lage

Schamottstein

**Asbest nicht nachgewiesen**

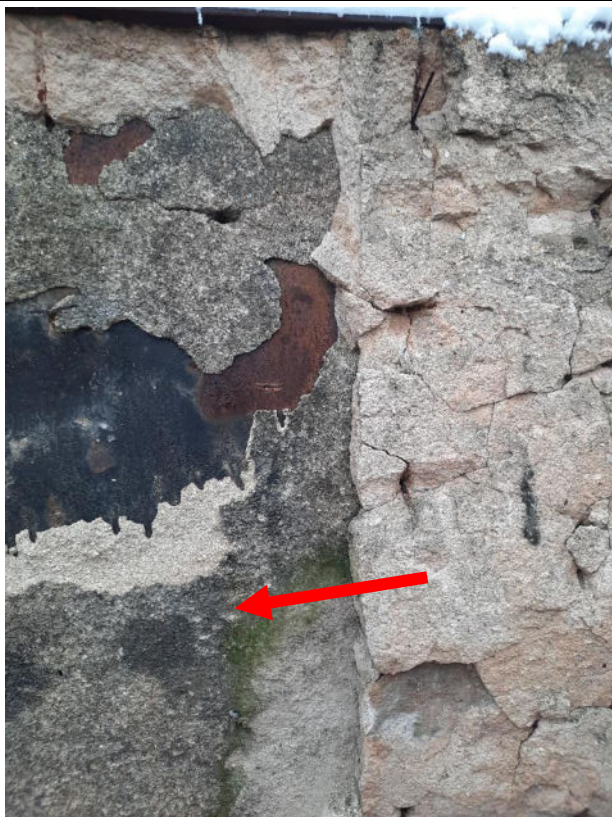
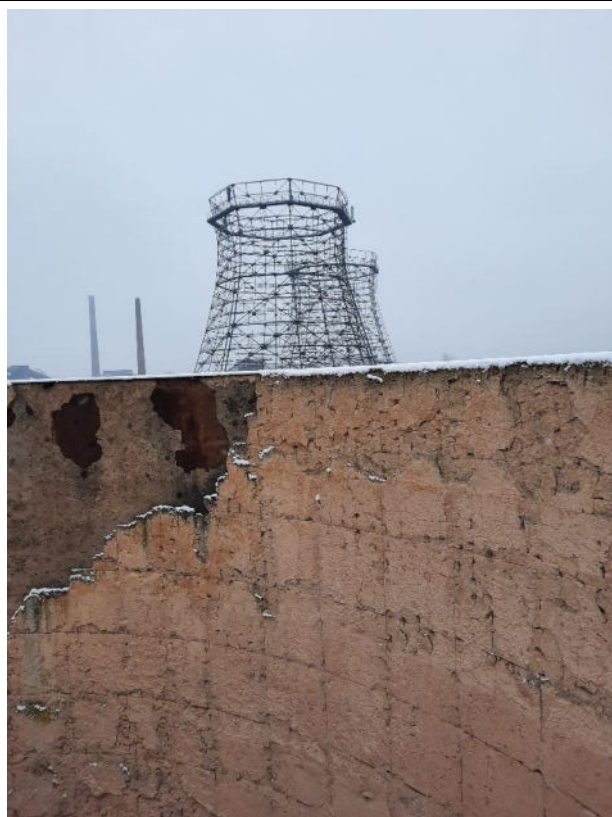
**Probenbezeichnung:** MP 2b

Korpus der Gasbodenfackel

Innenwandung, untere Lage

Schamotte

**Asbest nicht nachgewiesen**

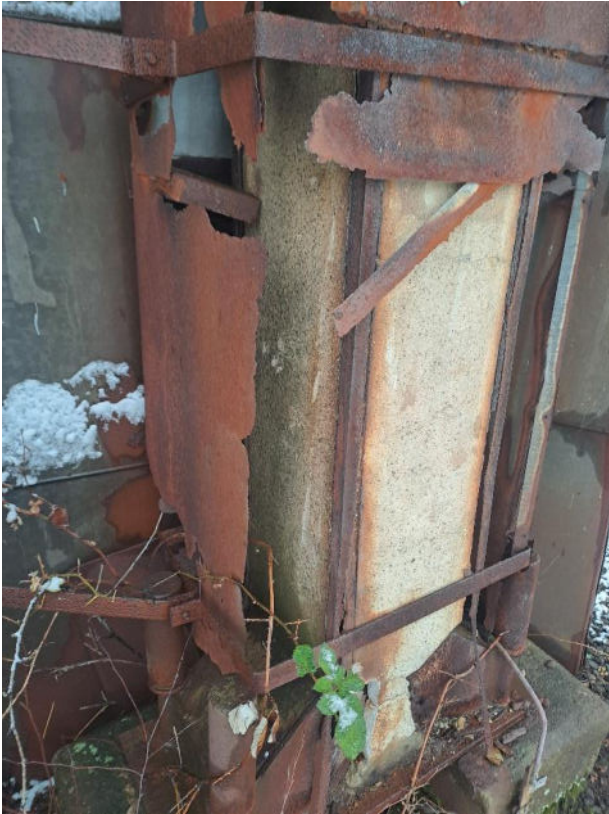
| <b>Probenahmeprotokoll</b> | |
|---|---|
| <b>Probenbezeichnung:</b> MP 3 | <b>Probenehmer:</b> Moe, Dr, Wit, Ed |

| <b>Probenahmeprotokoll</b> | |
|---|---|
| <b>Bereich</b> | Tragwerk (Mantelstützen) |
| <b>Lagedetail</b> | hinter der Blechverkleidung |
| <b>Materialdetail</b> | Verguss / Füllbeton |
| <b>Ergebnis:</b> | <b>Asbest nicht nachgewiesen</b> |

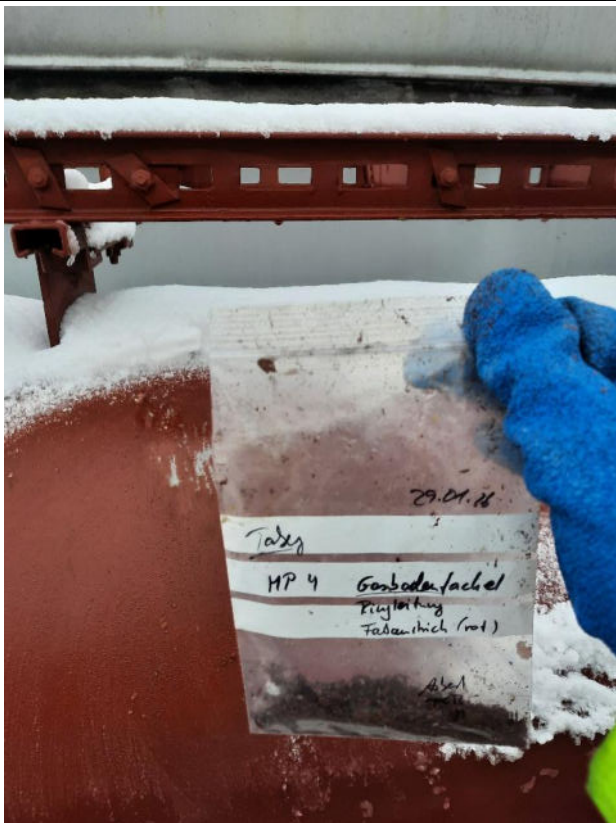
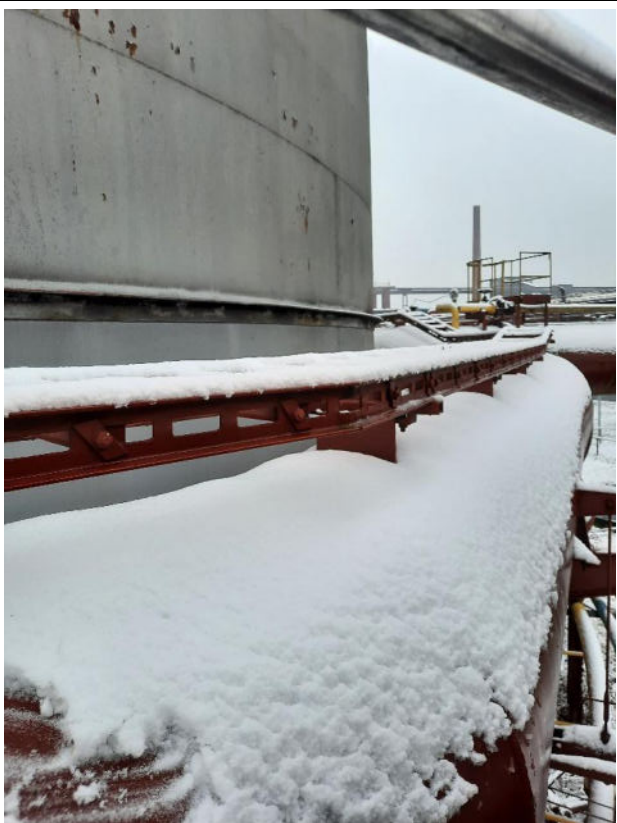
| <b>Probenahmeprotokoll</b> | | | |
|---|---|---|---|
| <b>Bereich</b> | große Ringleitung | | |
| <b>Materialdetail</b> | Farbanstrich (rot) | | |
| <b>Ergebnis:</b> | <b>Asbest nicht nachgewiesen</b> | <b>PCB: &lt; 0,02 [mg/kg]</b> | <b>Schwermetalle auffällig</b> |

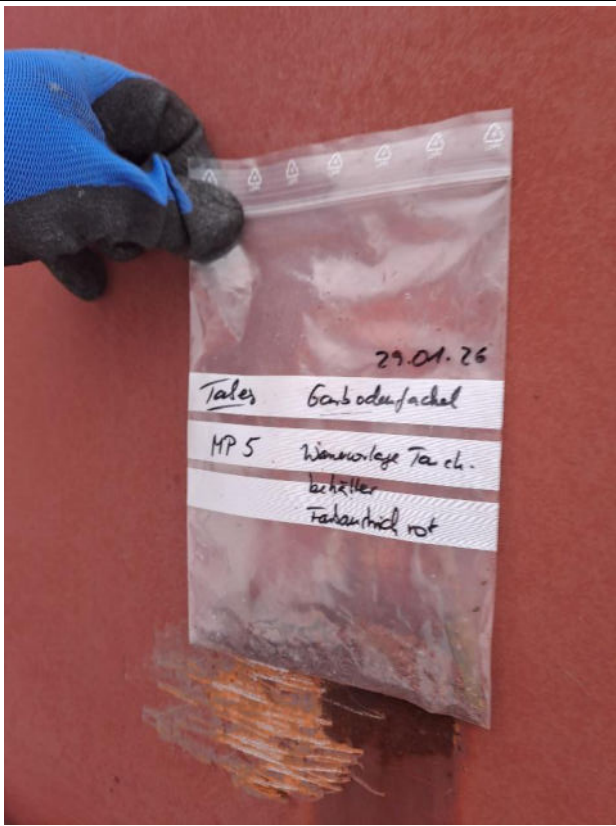
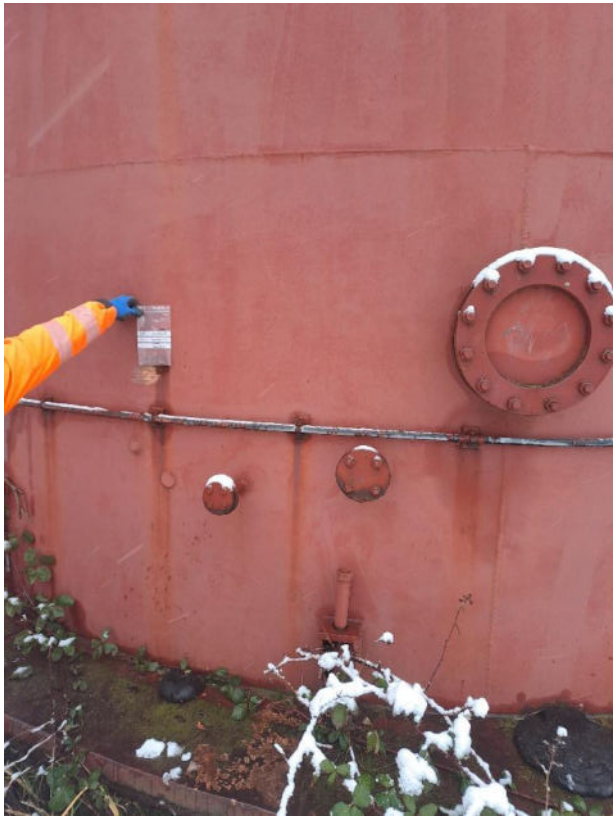
| <b>Probenahmeprotokoll</b> | | | |
|---|---|---|---|
| <b>Bereich</b> | Tauchbehälter / Wasservorlage | | |
| <b>Materialdetail</b> | Farbanstrich (rot) | | |
| <b>Ergebnis:</b> | <b>Asbest nicht nachgewiesen</b> | <b>PCB: 0,4 [mg/kg]</b> | <b>Schwermetalle auffällig</b> |

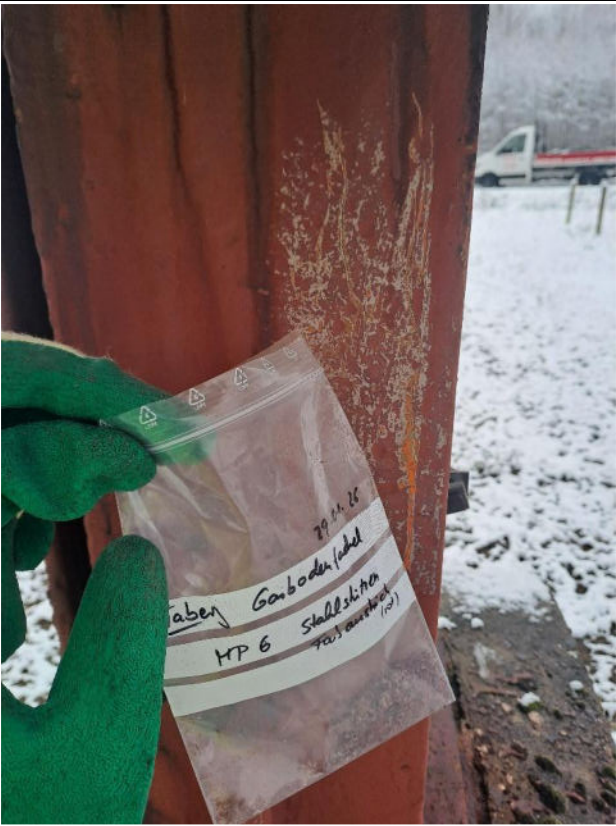
| <b>Probenahmeprotokoll</b> | | | |
|---|---|---|---|
| <b>Probenbezeichnung:</b> MP 6 | | <b>Probenehmer:</b> Moe, Dr, Wit, Ed | |

| <b>Probenahmeprotokoll</b> | | | |
|---|---|---|---|
| <b>Bereich</b> | Tragwerk | | |
| <b>Lagedetail</b> | Stahlstützen | | |
| <b>Materialdetail</b> | Farbanstrich (rot) | | |
| <b>Ergebnis:</b> | <b>Asbest nicht nachgewiesen</b> | <b>PCB: 0,38 [mg/kg]</b> | <b>Schwermetalle auffällig</b> |

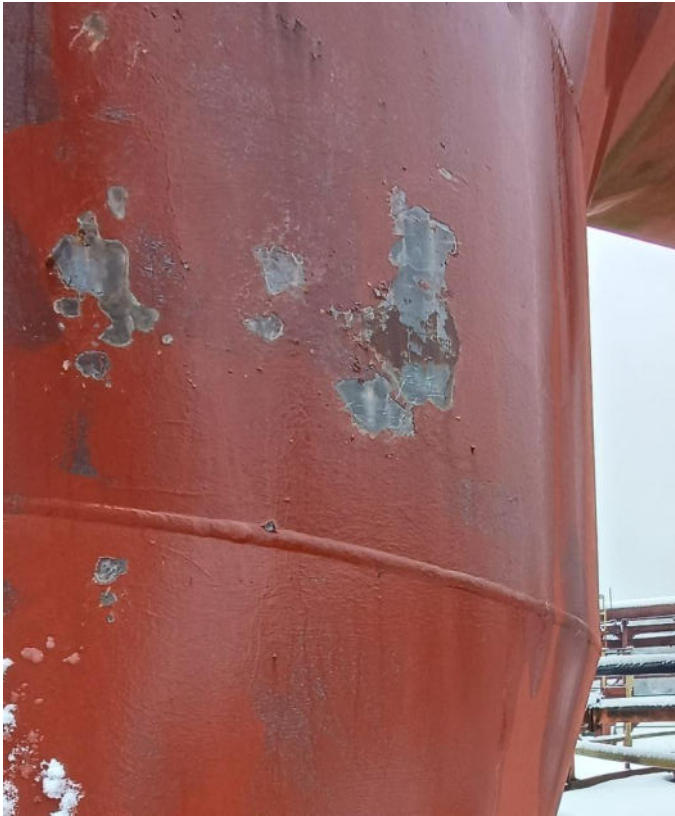
| <b>Probenahmeprotokoll</b> | | | |
|---|---|---|---|
| <b>Probenbezeichnung:</b> MP 7 | | <b>Probenehmer:</b> Moe, Dr, Wit, Ed | |

| <b>Probenahmeprotokoll</b> | | | |
|---|---|---|---|
| <b>Bereich</b> | Rohrleitungsbrücke | | |
| <b>Materialdetail</b> | Farbanstrich (rot) | | |
| <b>Ergebnis:</b> | <b>Asbest nicht nachgewiesen</b> | <b>PCB: 0,32 [mg/kg]</b> | <b>Schwermetalle auffällig</b> |

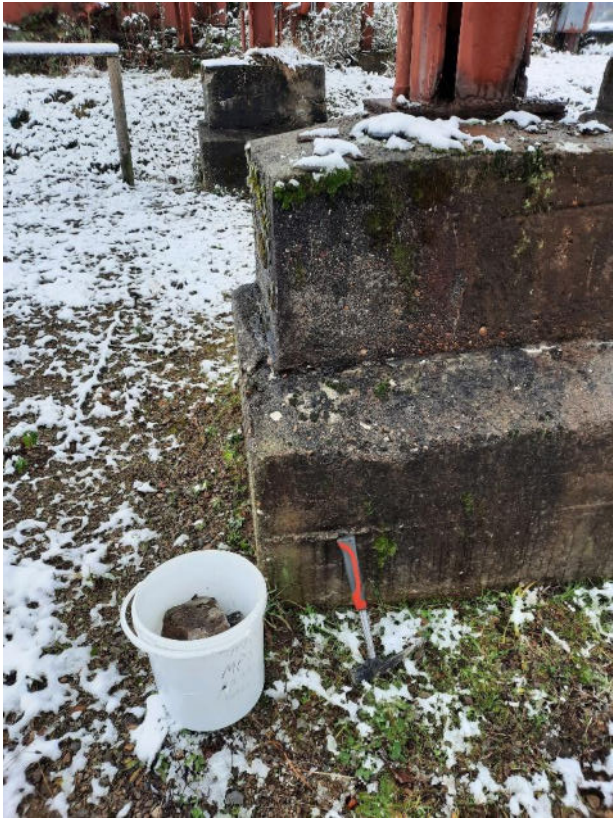
| <b>Probenahmeprotokoll</b> | |
|---|---|
| <b>Probenbezeichnung:</b> MP 8 | <b>Probenehmer:</b> Moe, Dr, Wit, Ed |

| <b>Probenahmeprotokoll</b> | |
|---|---|
| <b>Bereich</b> | Rohrbrücke |
| <b>Lagedetail</b> | Betonfundamente |
| <b>Materialdetail</b> | Beton / Mörtel |
| <b>Ergebnis:</b> | <b>PAK: 2,14 [mg/kg]</b> |

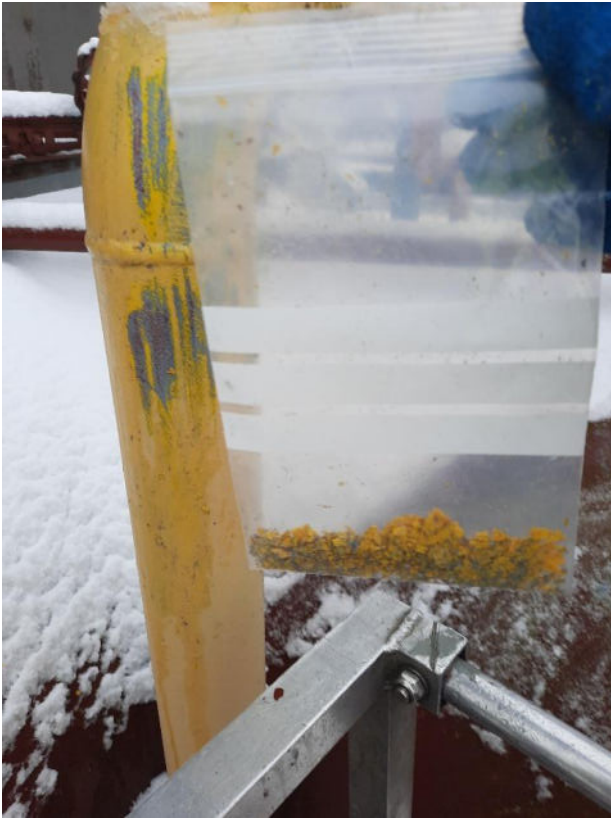
| <b>Probenahmeprotokoll</b> | | | |
|---|---|---|---|
| <b>Probenbezeichnung:</b> MP 9 | | <b>Probenehmer:</b> Moe, Dr, Wit, Ed | |

| <b>Probenahmeprotokoll</b> | | | |
|---|---|---|---|
| <b>Bereich</b> | kleine Rohrleitung (gelb) um Gasbodenfackel | | |
| <b>Materialdetail</b> | Farbanstrich (gelb) | | |
| <b>Ergebnis:</b> | <b>Asbest nicht nachgewiesen</b> | <b>PCB: &lt; 0,02 [mg/kg]</b> | <b>Schwermetalle auffällig</b> |

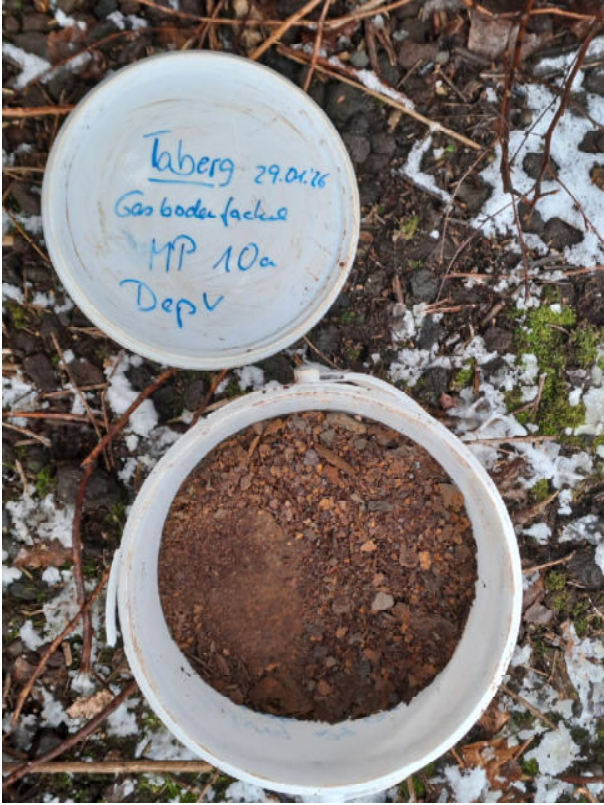
| Probenahmeprotokoll | |
|---|---|
| <b>Probenbezeichnung:</b> MP 10a | <b>Probenehmer:</b> Moe, Wit, Dr |

| Probenahmeprotokoll | |
|---|---|
| <b>Bereich</b> | Rohrleitungen unter Gasbodenfackel |
| <b>Lagedetail</b> | Innerhalb der Leitungen |
| <b>Materialdetail</b> | Inkrustationen |
| <b>Ergebnis:</b> | ➤ DK III |

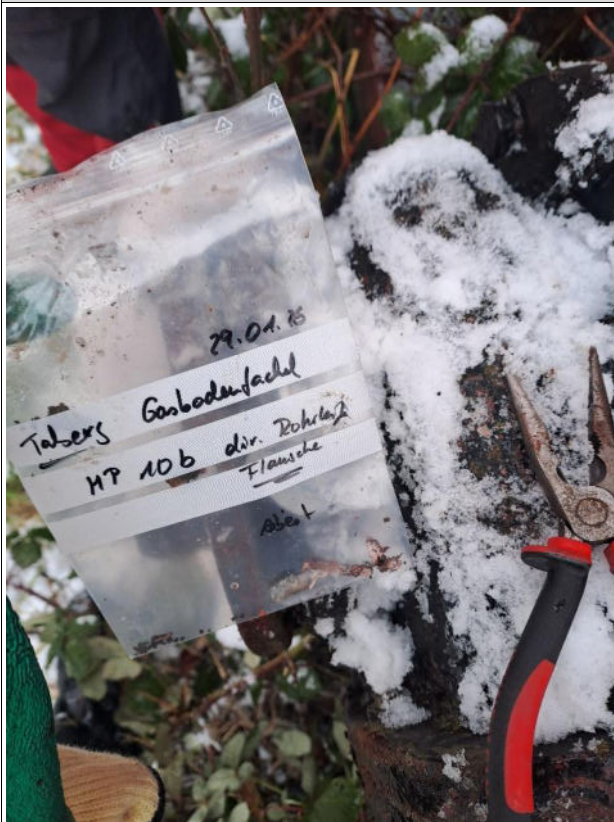
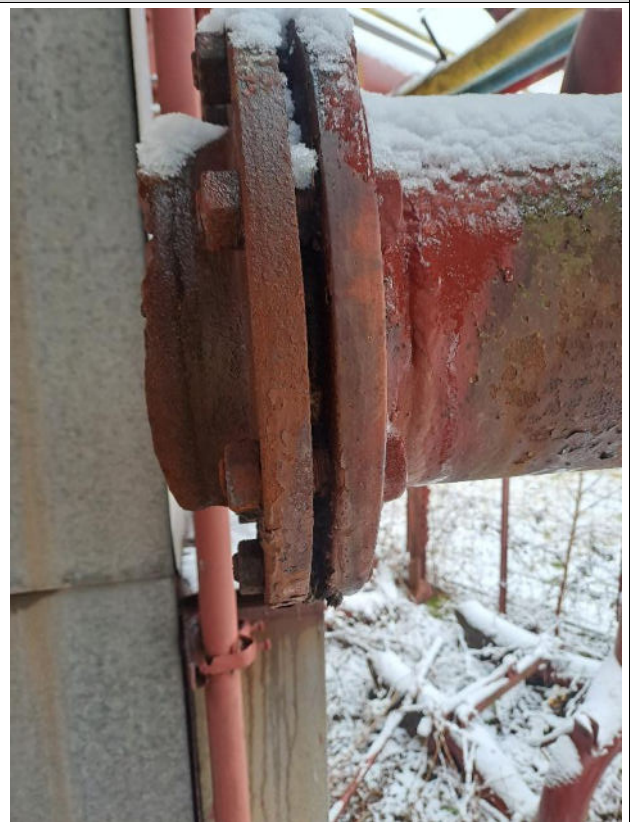
**Probenbezeichnung:** MP 10b

diverse Rohrleitungen

Flansche

Flanschdichtungen

**Asbest nachgewiesen**

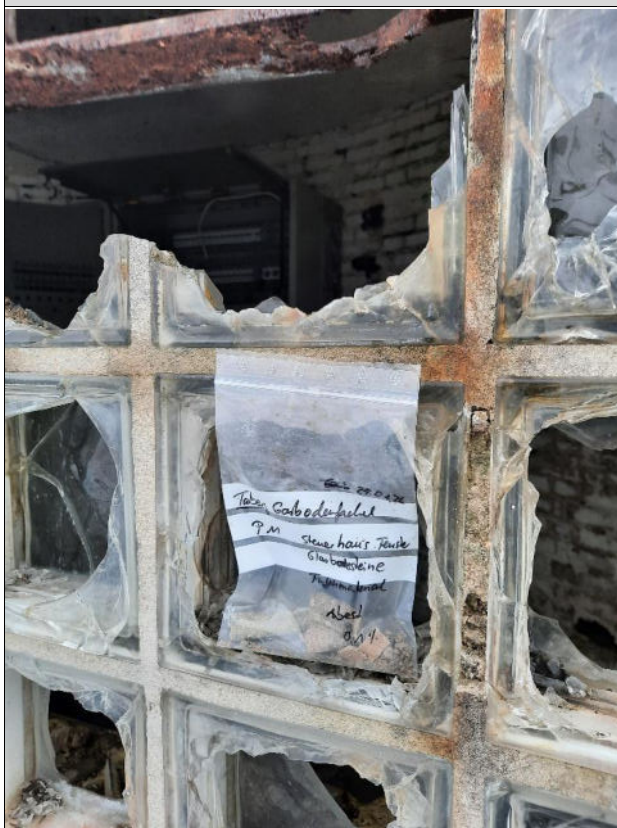
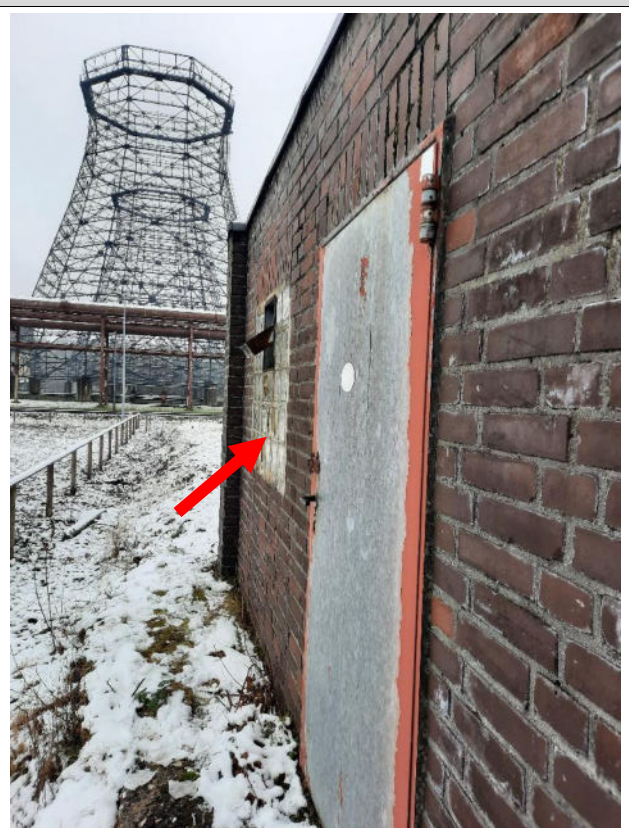
**Probenbezeichnung:** MP 11

Steuerhaus

**Asbest nicht nachgewiesen**

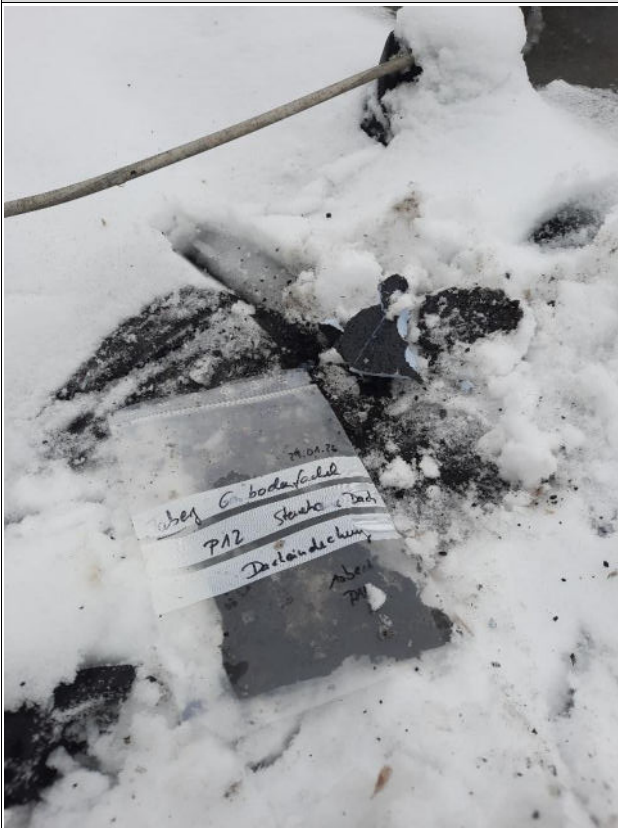
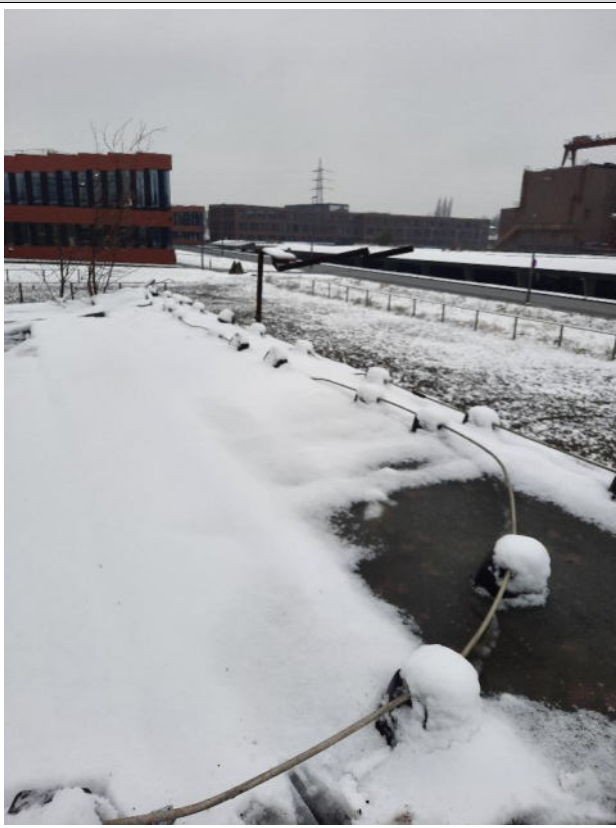
| Probenahmeprotokoll | | |
|---|---|---|
| <b>Materialdetail</b> | Dachbahn | |
| <b>Ergebnis:</b> | <b>Asbest nicht nachgewiesen</b> | <b>PAK: 3,59 [mg/kg]</b> |

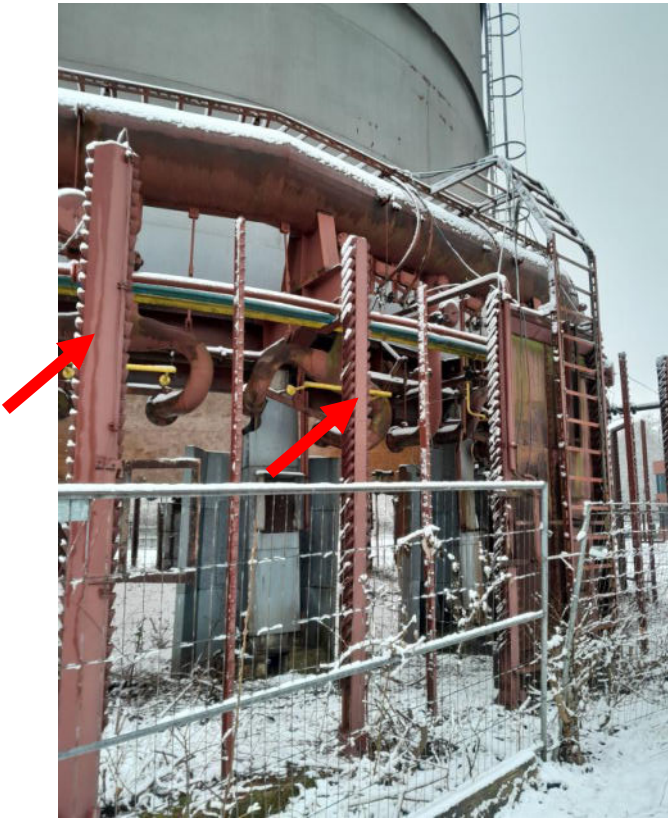
| <b>Probenahmeprotokoll</b> | | | |
|---|---|---|---|
| <b>Materialdetail</b> | Farbanstrich (rot) | | |
| <b>Ergebnis:</b> | <b>Asbest<br/>nachgewiesen</b> | <b>PCB: &lt; 0,02<br/>[mg/kg]</b> | <b>Schwermetalle<br/>auffällig</b> |

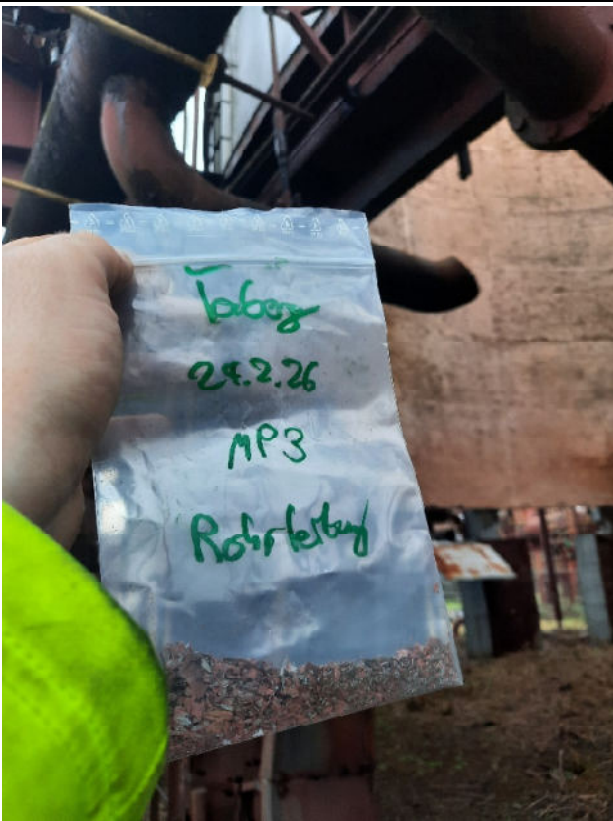
| <b>Probenahmeprotokoll</b> | |
|---|---|
| <b>Materialdetail</b> | Korrosionsschutzanstrich (rot) |
| <b>Ergebnis:</b> | <b>Asbest nicht nachgewiesen</b> |

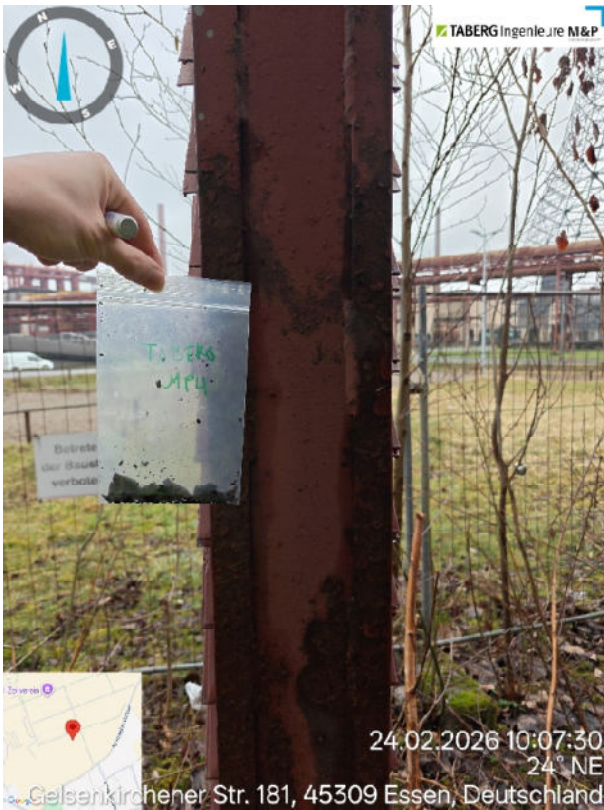
| Probenahmeprotokoll | |
|---|---|
| <b>Materialdetail</b> | Korrosionsschutzanstrich (rot) |
| <b>Ergebnis:</b> | <b>Asbest nicht nachgewiesen</b> |

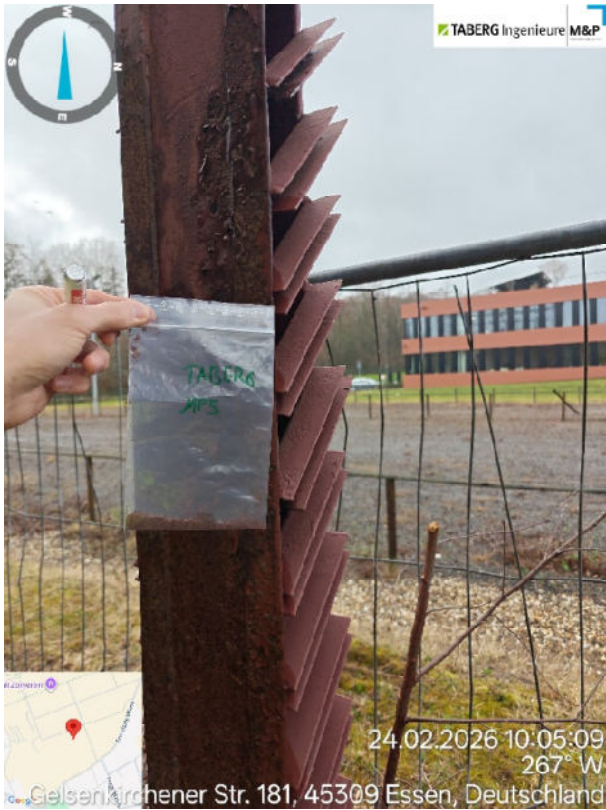
| Probenahmeprotokoll | |
|---|---|
| <b>Materialdetail</b> | Korrosionsschutzanstrich (rot) |
| <b>Ergebnis:</b> | <b>Asbest nicht nachgewiesen</b> |

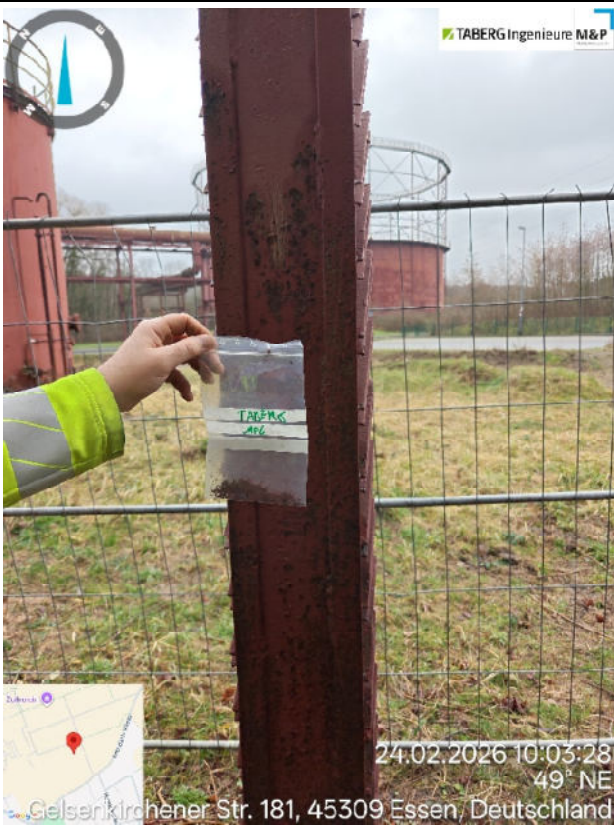
| <b>Probenahmeprotokoll</b> | |
|---|---|
| <b>Materialdetail</b> | Korrosionsschutzanstrich (rot) |
| <b>Ergebnis:</b> | <b>Asbest nicht nachgewiesen</b> |

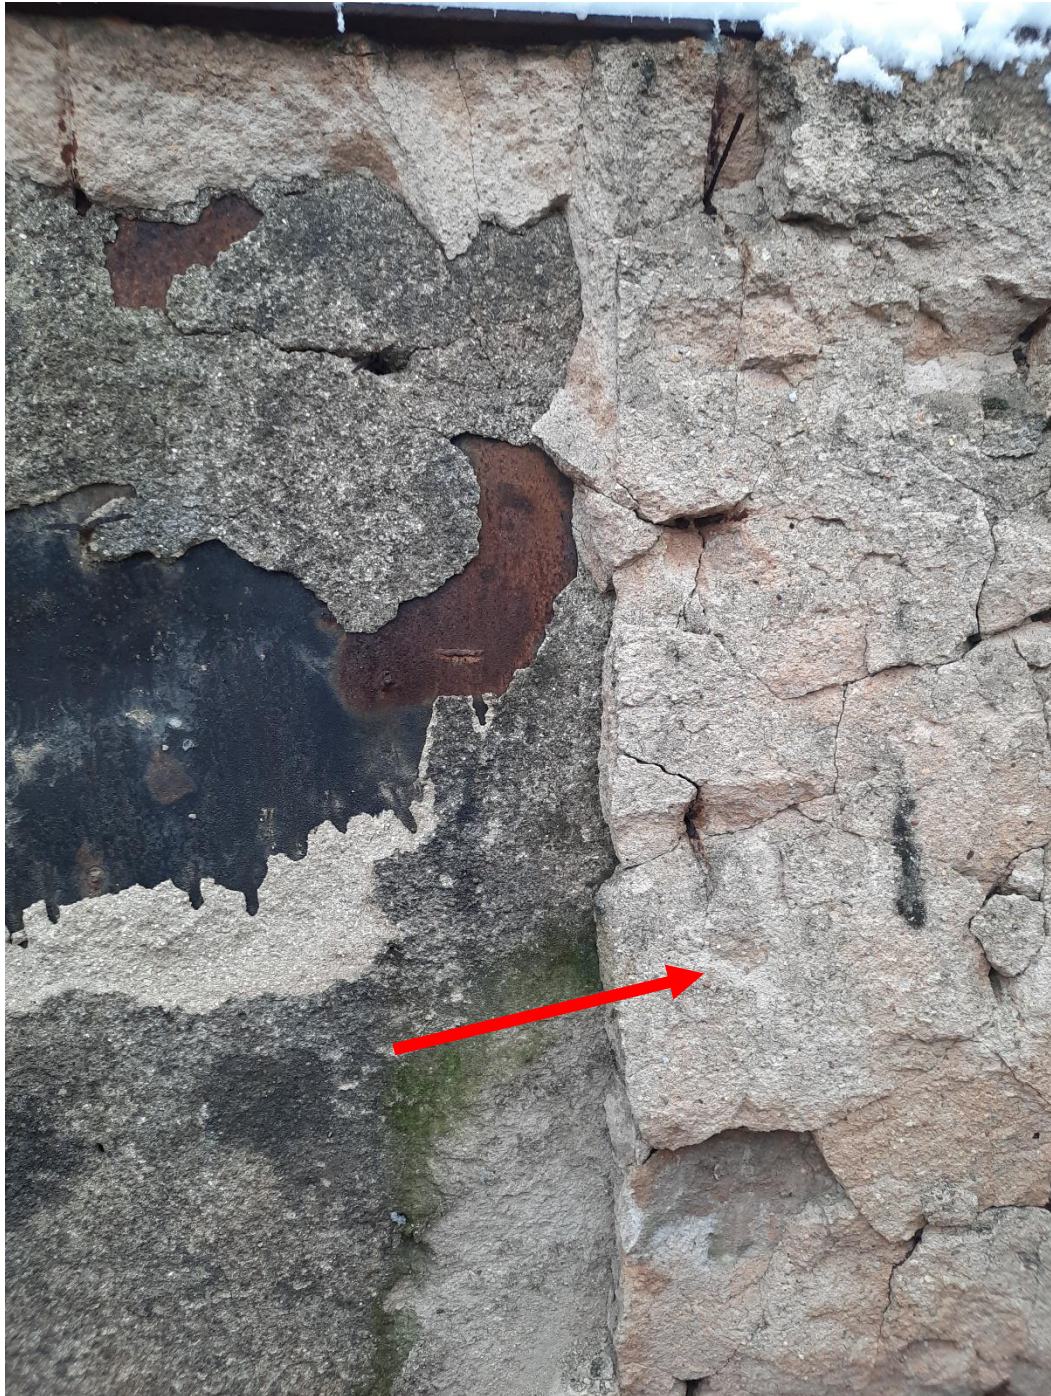
| <b>Probenbez.:</b> | MP 2b | <b>Objekt:</b> | Gasbodenfackel Kokerei Zollverein |

| <b>Probenmaterial:</b> | Schamotte | <b>PN-Ort:</b> | Innenwandung, untere Lage |

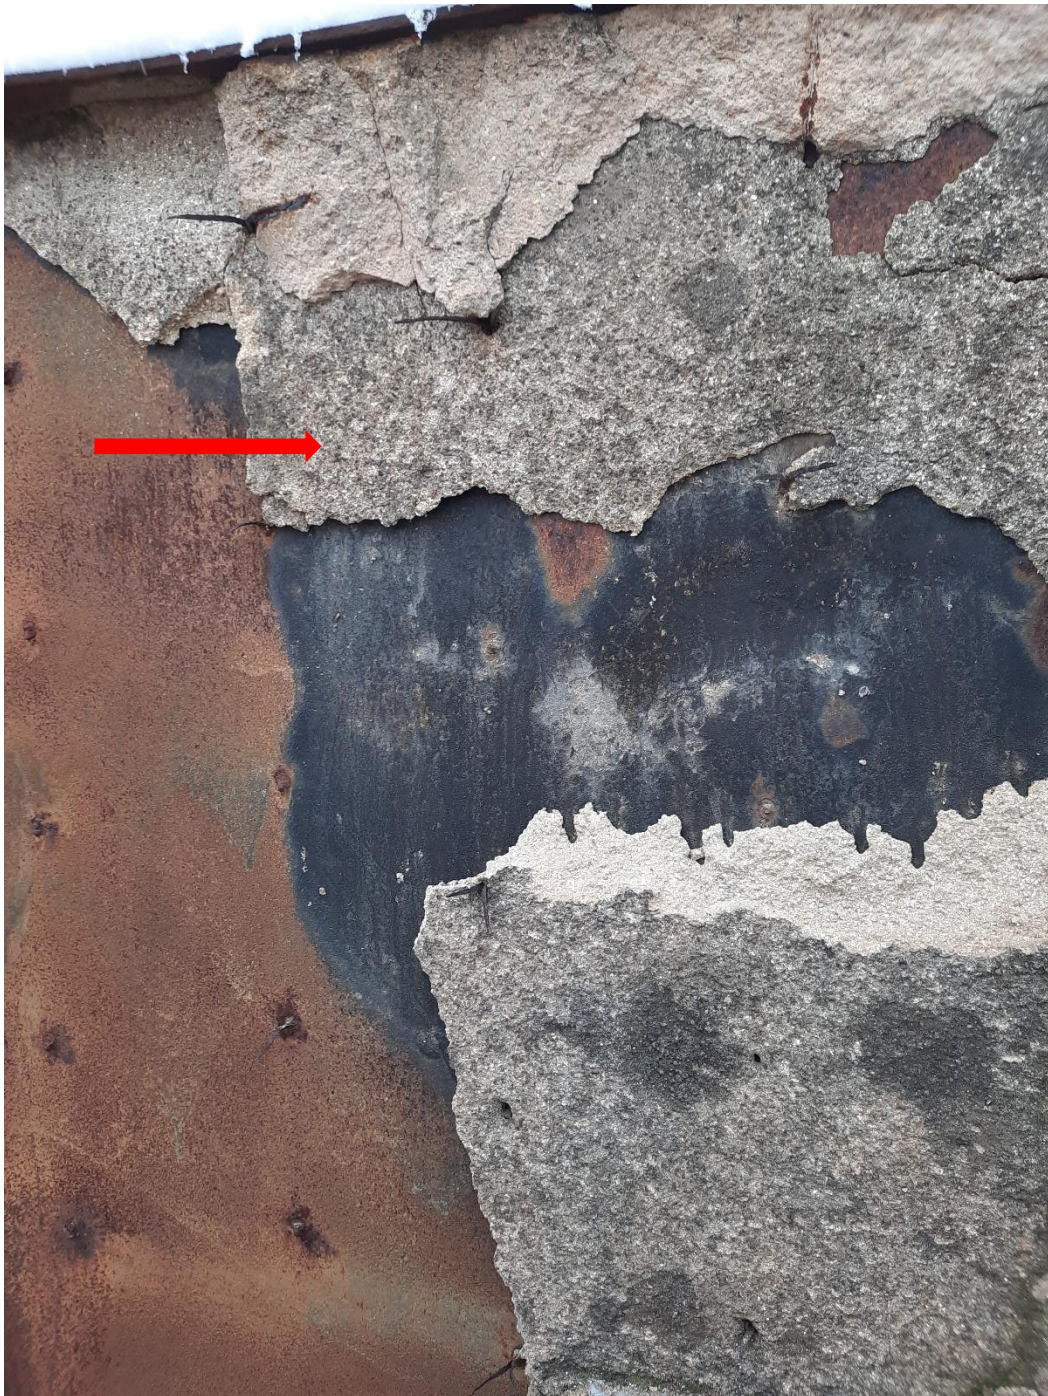
| Zuordnungswerte Deponieklasse gemäß DepV April 2009 | | | | | | Projekt | | Sanierung<br>Gasbodenfackel<br>Kokerei Zollverein | |
|---|---|---|---|---|---|---|---|---|--|
| | | | | | | Probenahmeort | | Rohrleitungen unter<br>Gasbodenfackel | |
