<b>Schule:</b>	<b>James-Rizzi-Schule</b> Hoher Weg 15-17 47137 Duisburg	
<b>Datum der Begehung:</b>	07.06.2018	
<b>Anlass der Beratung:</b>	Regelbegehung	
<b>Teilnehmer/innen:</b>	Herr Budriks	(Schulleiter)
	Frau Blumentritt	(Hausmeisterin; teilweise anwesend)
	Herr Luberichs	(Sicherheitsbeauftragter)
	Frau Kaspar	(Personalratsvertretung)
	Frau Hilbig	(Schwerbehindertenvertretung)
	Herr Metternich	(Fachkraft für Arbeitssicherheit, B·A·D GmbH)

Im Rahmen der Betreuung werden u. a. in den einzelnen Regierungsbezirken Beratungen zu Lehrerarbeitsplätzen durchgeführt. Das Ergebnis ist hier zusammenfassend beschrieben.

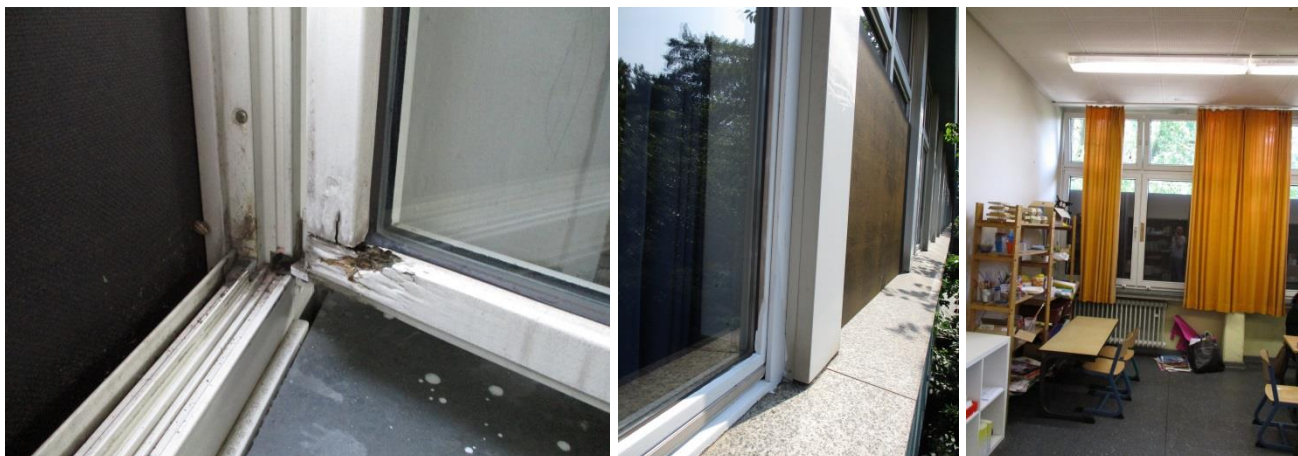
### **2.1 Fenster - Starke Defekte**

Die Fenster weisen sehr starke Defekte auf. Provisorisch wurden diese im Auftrag des Schulträgers mit Brettern vernagelt, sodass eine Öffnung nicht mehr möglich ist.

In Raum 27 sind alle Fenster zu! Es gibt keinen Notausstieg als zweiten Flucht- und Rettungsweg; zudem ist eine Lüftung nicht möglich. Es kommt zu einer starken Wärmebelastung. Tageslicht ist kaum noch vorhanden, sodass Unterricht nur noch unter künstlicher Beleuchtung möglich ist.

**Der Zustand ist in dieser Weise nicht verantwortbar!**

***Wir empfehlen Ihnen die Fenster unverzüglich durch den Schulträger in Stand setzen zu lassen. Bis dahin ist Raum 27 für den Unterricht zu sperren!***

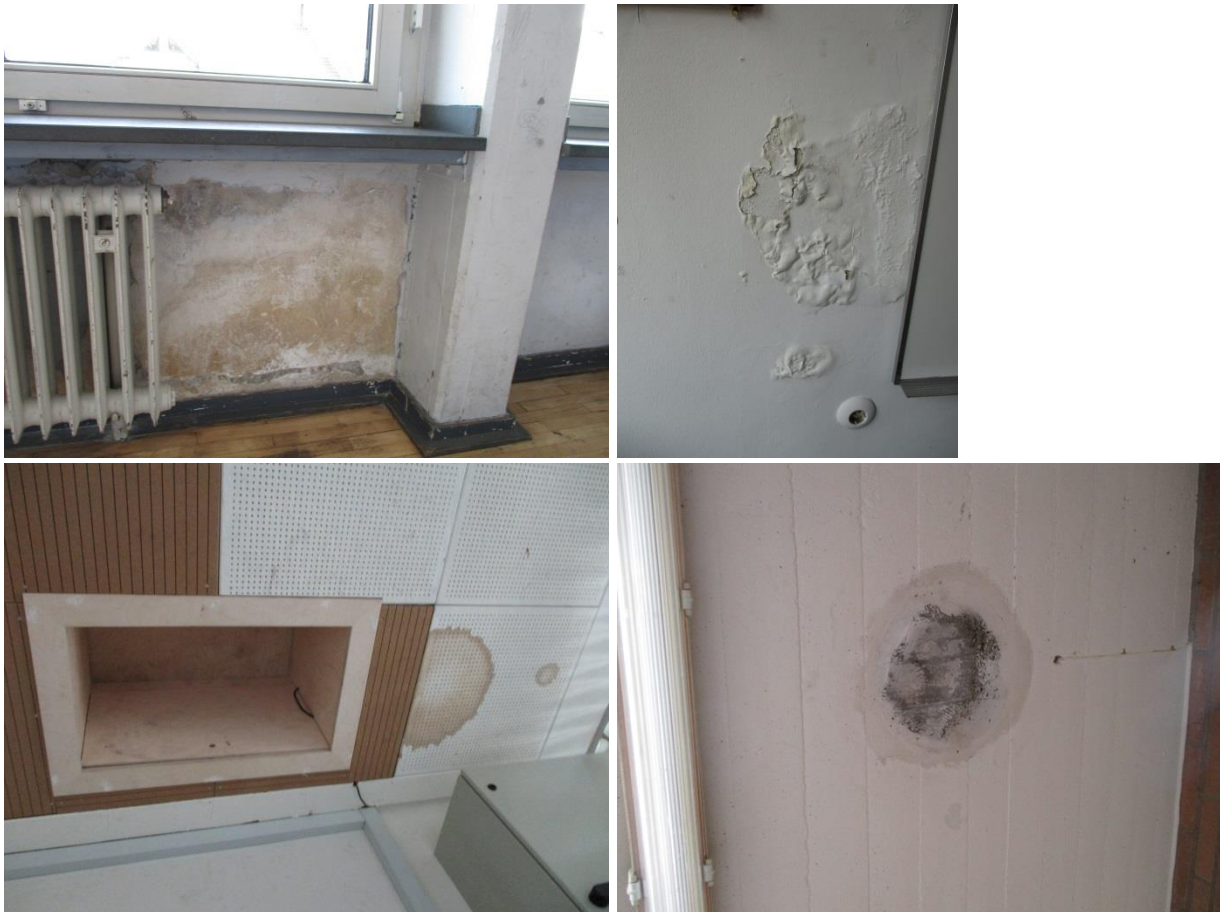
## **2.2 Feuchtigkeit/Schimmel**

Im gesamten Schulgebäude gibt es mehrere Feuchtigkeitsschäden und Schimmelbefall!

Die Feuchtigkeits- und Schimmelschäden sind dringend durch den Schulträger instand zu setzen!

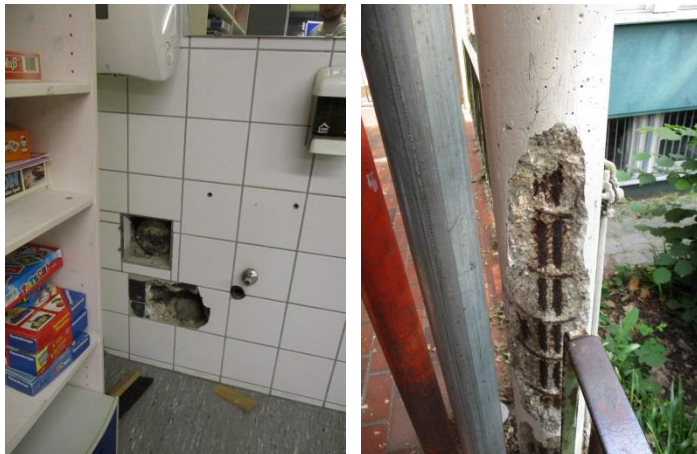
## **2.4 Gebäudemängel**

Die Schule weist einige Gebäudemängel auf. Es ist nicht geklärt, ob die Wände asbesthaltig sind. Ob es erlaubt ist zu bohren (z.B. Feuerlöscher, Bildern etc. anbringen) ist ebenfalls nicht geklärt.

Wir empfehlen Ihnen eine Messung auf Asbest durchführen zu lassen und die beschädigten Elemente schnellstmöglich instand setzen zu lassen.

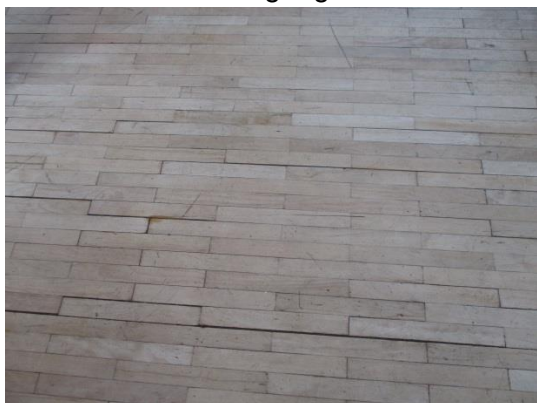
## **2.5 Parkettboden/Boden Keller**

Teilweise ist Parkettboden verlegt, der an einigen Stellen lediglich lose verklebt ist. Im Keller besteht eine Geruchsbelästigung. Es wird vermutet, dass der Kleber schadstoffbelastet ist.

Wir empfehlen Ihnen eine Schadstoffmessung (PAK) durch den Schulträger zu veranlassen.

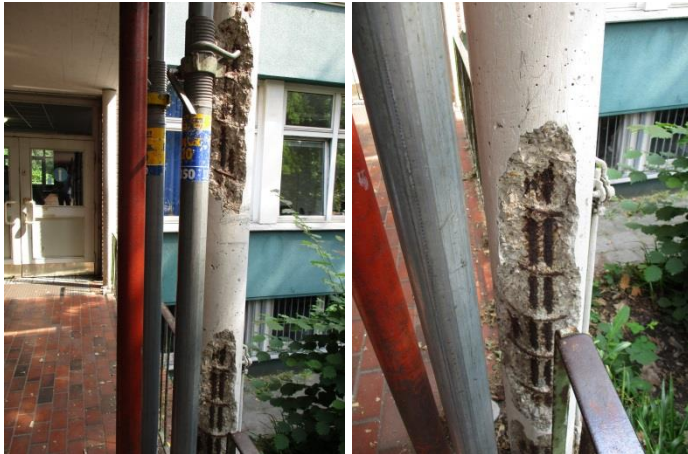
## **2.6 Pausenhalle – Säulen**

Die Säulen der Pausenhalle weisen starke Beschädigungen auf und bergen damit ein Verletzungsrisiko für die Schüler!

Empfohlene Maßnahme:  
Die Säulen sind dringend durch den Schulträger instand zu setzen.

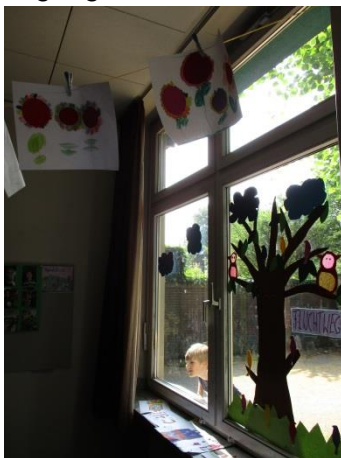
## **2.7 Notausstiege**

Die Notausstiege in den Klassen- und Fachräumen sind nicht eindeutig als solche deklariert. Es fehlen Schilder und ggf. Aufstiegshilfen. Die meisten Ausstiege sind verstellt und nicht frei zugänglich.

Wir empfehlen Ihnen die Notausstiege mit dem zuständigen Brandschutzbeauftragten des Schulträgers abzustimmen, entsprechend zu kennzeichnen und jederzeit freizugänglich vorzuhalten. Die Notausstiege sind in die Flucht- und Rettungspläne mit aufzunehmen.

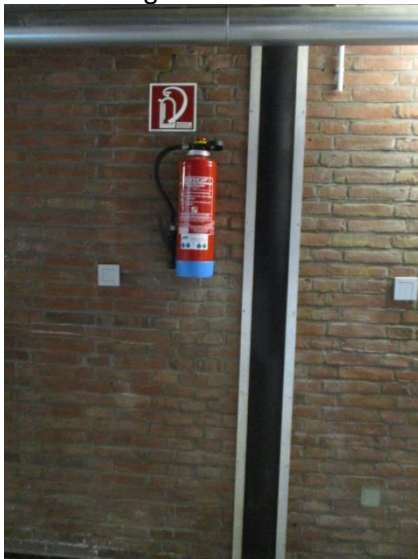
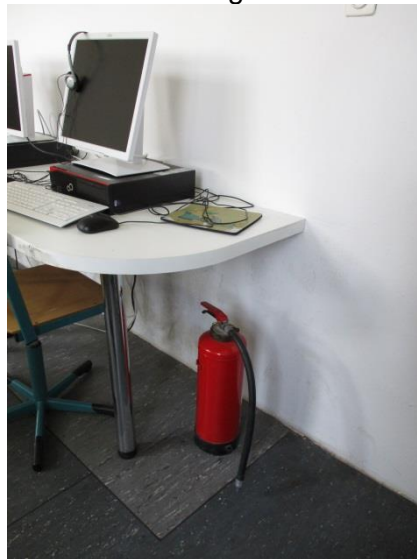
## **2.8 Feuerlöscheinrichtungen**

Die Feuerlöscher sind teilweise nicht fest an der Wand angebracht, hängen im Schulgebäude und Turnhalle zu hoch (Griffhöhen bis zu 2,10 m) oder sind mit Gegenständen oder Türen verstellt. Im PC-/Serverraum fehlt ein CO<sub>2</sub>-Löscher und in der Küche ein Fettbrandlöscher.

Die Prüfung der Feuerlöscher ist teilweise überfällig.

Gemäß den Technischen Regeln ASR A2.2 sollten Feuerlöscher so angebracht sein, dass diese ohne Schwierigkeiten aus der Halterung entnommen werden können. (Griffhöhe 80 – 120 cm).

Wir empfehlen Ihnen die Feuerlöscher nach den gesetzlichen Vorgaben aufzuhängen und generell gut zugänglich vorzuhalten. Alle zwei Jahre sind die Löscher durch den Schulträger zu prüfen.

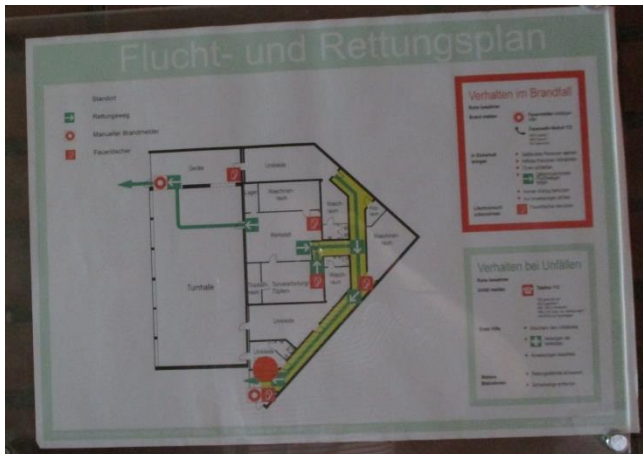
## 2.10 Flucht- und Rettungspläne

Im Schulgebäude fehlen Flucht- und Rettungspläne, in der Turnhalle entsprechend die Pläne nicht den gesetzlichen Vorgaben.

Wir empfehlen Ihnen Flucht- und Rettungspläne durch den Schulträger nach dem heutigen Stand der Technik erstellen zu lassen.

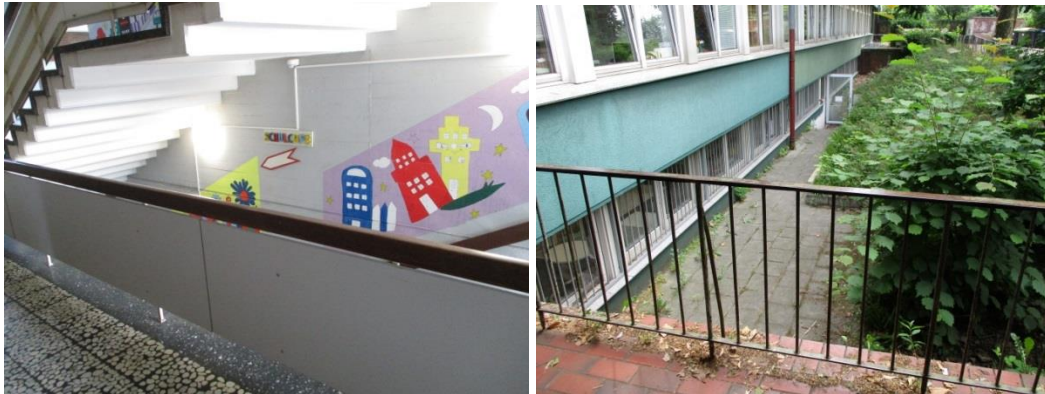
## **2.11 Höhe Umwehrungen**

Die vorhandenen Umwehrungen im Treppenraum und auf dem Schulhof teilweise zu (0,80 m – 1,00 m).

Geländer dürfen gemäß Vorgaben der gesetzlichen Unfallversicherung in der schulischen Nutzung nicht zum Rutschen und Aufsitzen verleiten. Die Schulbaurichtlinie des Landes NRW gibt vor, dass Geländer und Umwehrungen mindestens 110 cm hoch sein müssen.

Wir empfehlen Ihnen die Geländer gegen die Möglichkeit des Herabrutschens zu sichern und gemäß Schulbaurichtlinie durch den Schulträger auf 1,10 m erhöhen zu lassen.

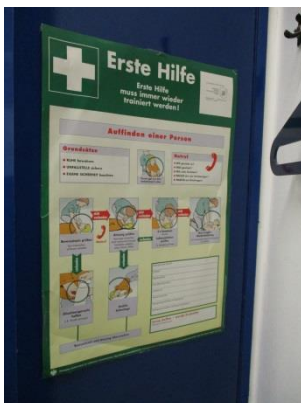
## **2.12 Erste-Hilfe-Aushänge**

Der Erste-Hilfe-Aushänge sind veraltet.

Wir empfehlen Ihnen Aushänge zur Ersten Hilfe bei der Unfallkasse anzufordern und auszutauschen.

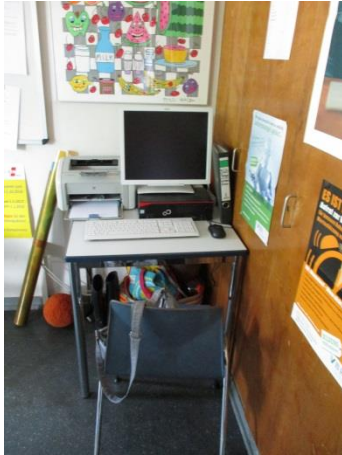
## **2.13 Büro-Bildschirmarbeit - Lehrerzimmer**

Im Lehrerzimmer ist ein Bildschirmarbeitsplatz eingerichtet.

Das Mobiliar der Arbeitsplätze (Stuhl und Tisch) ist nicht ergonomisch sowie in der Höhe für die Nutzer nicht verstellbar. Der Tisch ist zu klein und es gibt nicht genügend Beinfreiheit.

Wir empfehlen Ihnen durch den Schulträger entsprechend der novellierten Arbeitsstättenverordnung sowie der DGUV Information 215-410 Büro-/ Bildschirmarbeit ergonomisch verstellbares Mobiliar (in der Höhe verstellbare Tische und ergonomisch verstellbare Büro-Stühle mit Armlehnen) beschaffen zu lassen. Die Tischfläche sollte mindestens 1,20 m x 0,80 m groß sein, empfehlenswert ist eine Größe von 1,60 m x 0,80 m.

Zudem sollte der Drucker nicht direkt am Arbeitsplatz aufgestellt werden.

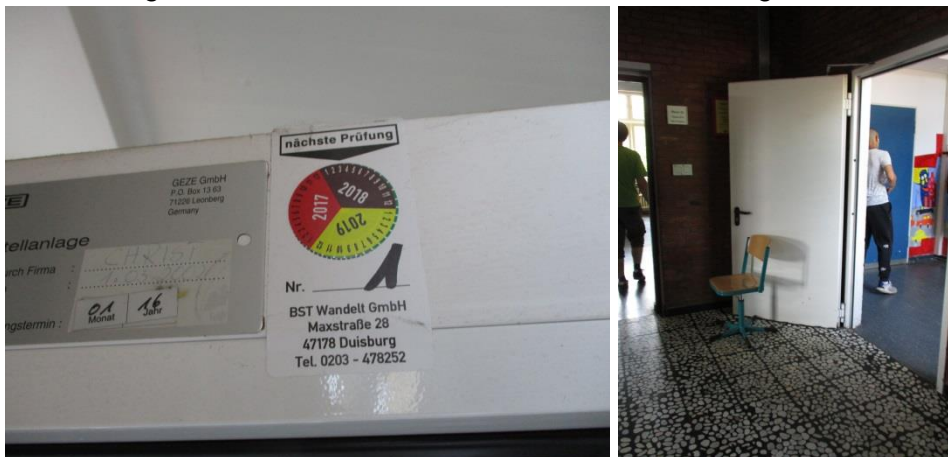
## **2.14 Brandschutz-/Rauchschutztüren**

Die Prüfung der Rauch- und Brandschutztüren ist überfällig. Teilweise waren die Türen aufgekeilt.

Wir empfehlen Ihnen die Brand- und Rauchschutztüren nicht mit Keilen zu fixieren, da ansonsten die Dichtungen unter der Tür beschädigt wird und den Türen ihren Zweck als Brand- oder Rauchschutztür nicht erfüllen können. Die Türen sollten zudem jährlich geprüft werden.

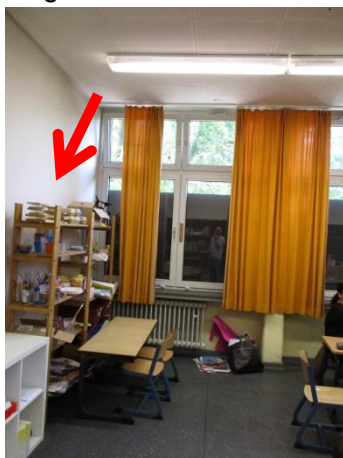
## **2.15 Regale/Schränke**

Die Regale und Schränke sind teilweise nicht an der Wand befestigt. Durch mögliches Kippen der Regale und Schränke können Unfälle begünstigt werden.

Wir empfehlen Ihnen Regale und Schränke an der Wand befestigen zu lassen.

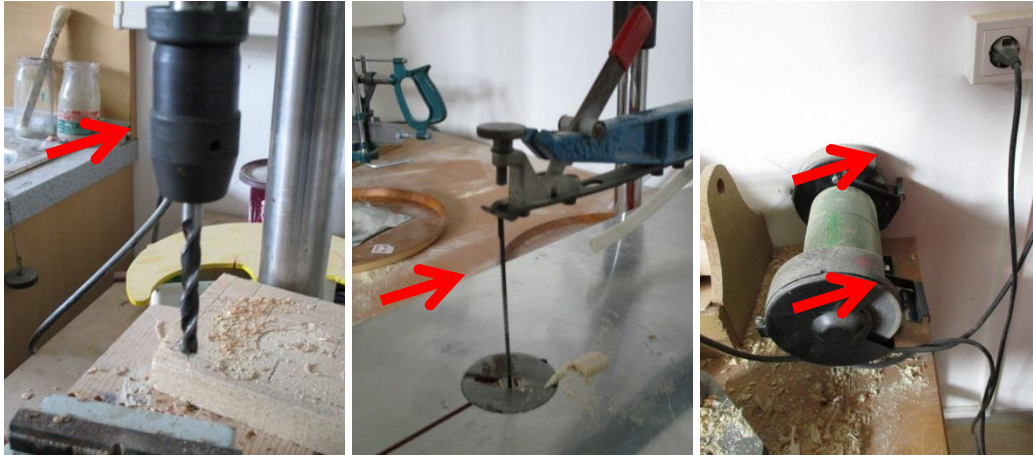
## **2.18 Maschinen/Geräte nach BetrSichV**

Bei einigen Maschinen/Geräten nach BetrSichV fehlen die Sicherheitseinrichtungen (Bohrfutterschutz/Sägeblattschutz etc.).

Wir empfehlen Ihnen die Maschinen/Geräte mit einer geeigneten Sicherheitseinrichtung nachzurüsten (Bohrfutterschutz/Sägeblattschutz etc.).

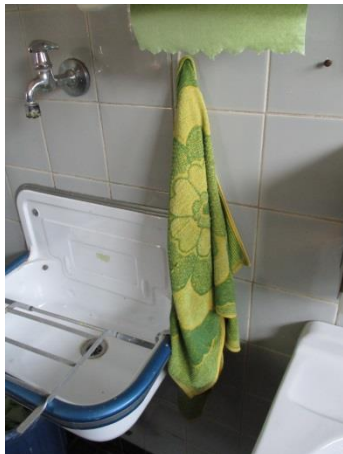
## **2.22 Handtücher**

An einigen Waschbecken sind Handtücher angebracht.

Aus hygienischen Gründen sind Handtücher zum Abtrocknen der Hände nicht zulässig. Papierhandtücher sind hier zu bevorzugen.

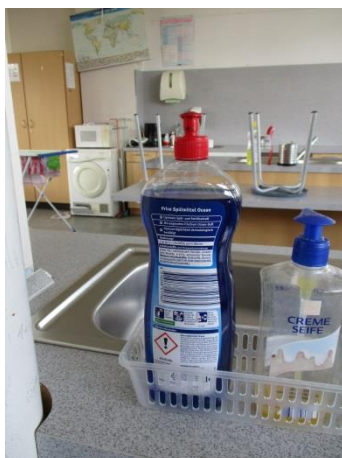
## **2.23 Spülmittel**

In der Lehrküche ist das Spülmittel (Gefahrstoff) für Schüler frei zugänglich.

Wir empfehlen Ihnen das Spülmittel durch ein „ungefährliches“ Spülmittel zu ersetzen oder das Vorhandene nicht frei zugänglich aufzubewahren.

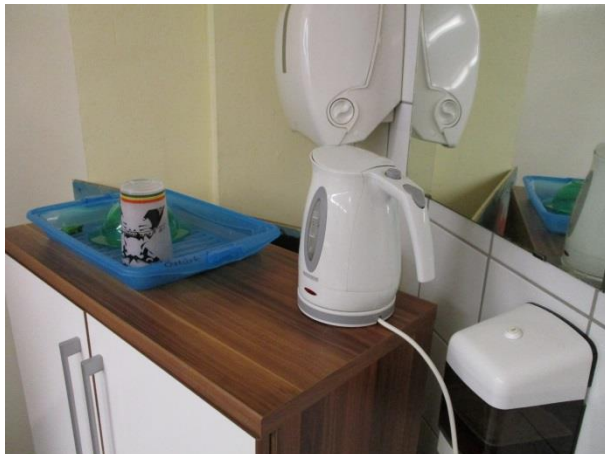
## **2.24 Unterlage Wasserkocher**

Unter den Wasserkochern sind keine feuerfesten Unterlagen vorhanden.

Wir empfehlen Ihnen die Wasserkocher und Kaffeemaschinen auf feuerfesten Unterlagen (z.B. Fliesen) zu platzieren.
