Ausführung durch: **Onyx Rohr- und Kanal-Service GmbH**
- Ein Unternehmen von Veolia -

Einsatzort: Tonstr.16 - 47058 Duisburg

Leitungsbericht

Leitung **S04ER02**

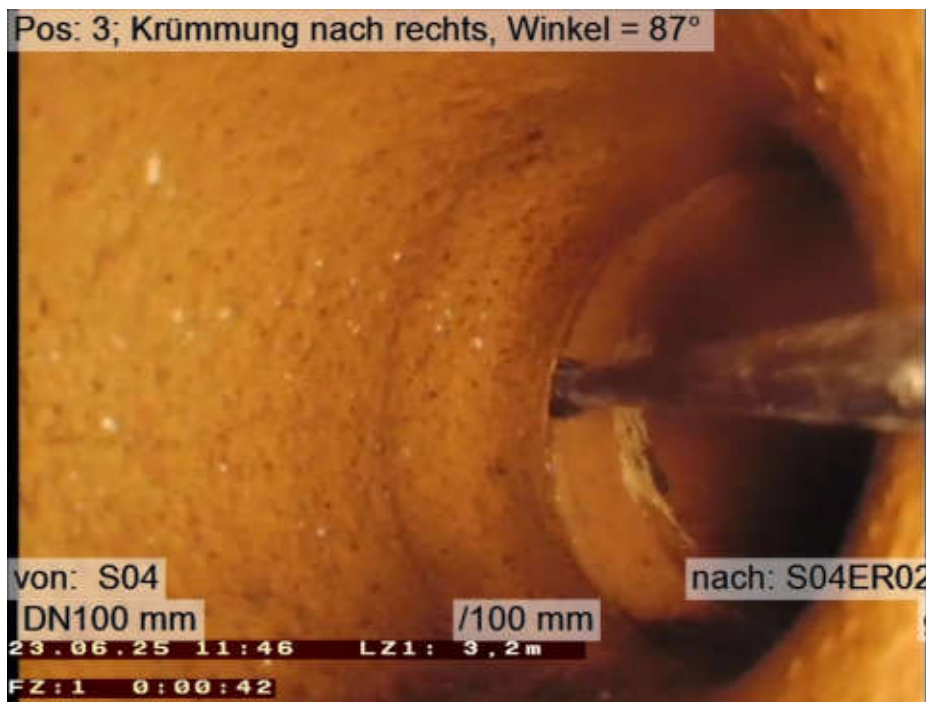
Foto	052
Video	00:00:42
Entf. gegen Fließr.	3,20 m
Zustand	BCC.B.Y
Position	3
Datenträger	001

Pos: 3; Krümmung nach rechts,
Winkel = 87°

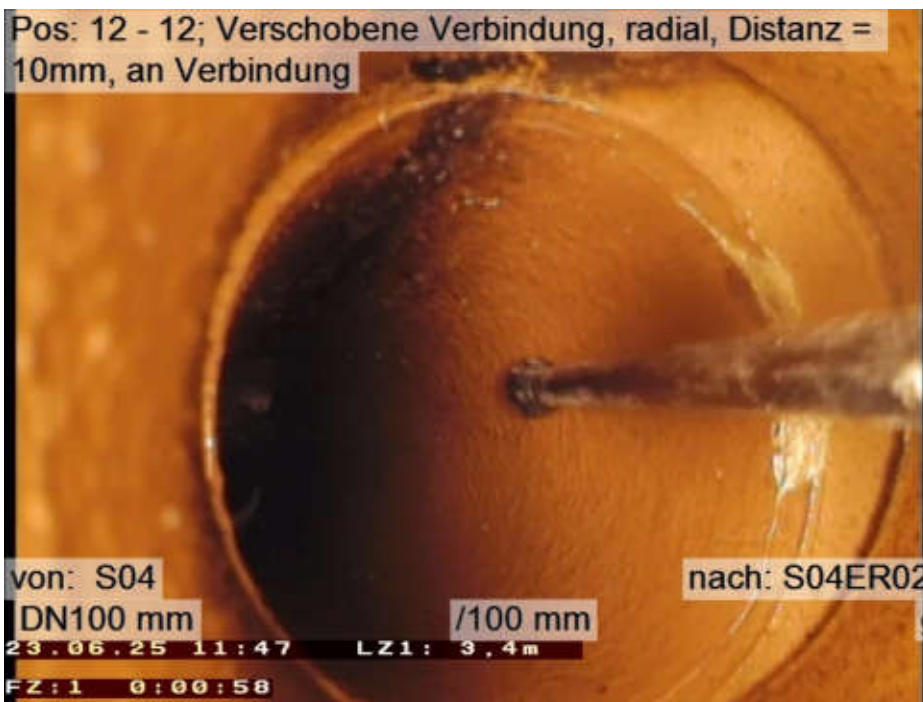
Foto	053
Video	00:00:58
Entf. gegen Fließr.	3,40 m
Zustand	BAJ.B
Position	12 - 12
Datenträger	001

Pos: 12 - 12; Verschobene
Verbindung, radial, Distanz = 10mm,
an Verbindung

Verbindung
