Massenzusammenstellung

Sanierung - Haltung

Kurzbezeichnung:	Reparatur		
SV - Bemerkung:			
Straße:	Bergheimer Str. (Berghm) ~6125	Ortsteil:	Berghem (Berghm)
Anfangsschacht:	48980187	Endschacht:	48980506
Material:	Beton	AbwasserArt:	Mischwasser
Profilhöhe:	800,00	Profilbreite:	800,00
Eigentümer:	Gemeindeeigentum	Kanalart:	Freispiegelkanal
Maßnahme:	24480902	U-Richtung:	+
		Schadensklasse	0
		mittlere Tiefe:	3,56
		Baujahr:	1967
		H.-Länge:	9,92
		Rohrlänge:	8,65
		U-Datum	08.05.2009
		Klassifizierung	M149-2

Übersichtsplan 70-206-1604_Bergheimer-Straße

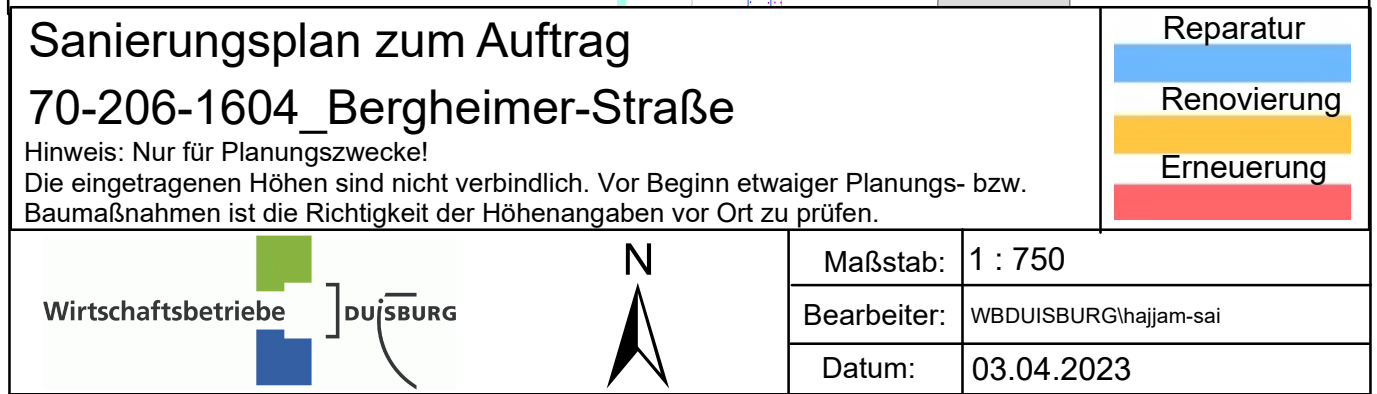
Kürzel	Anf Stat	End Stat	Z1	Z2	Befundbezeichnung - Langtext	Sanierungstechnik	AbsNr .	SAB - Bemerkung
BCDXP	0,00				Rohranfang	ROB01.01.0010. Baustelleneinrichtung Roboterarbeiten ROB01.01.0090. An- und Abfahrt Reinigungs-HD- Fahrzeug (Kombi) ROB03.01.0030. HDR > DN 400- DN 800 VG<25 %	0	
BBBB 8	3,70		1		Anhaftende Stoffe Fett	ROB04.01.0020. Fräsarbeiten Handwerkzeugen >DN 800	0	
BBFB 4-8	5,00				Infiltration Tropfen	ROB04.02.0080. Riss- /Muffensanierung händisch	1	
BCADA 12	5,50		150		Anschluss einfacher Anschluss - gebohrt (offen)			
BBFB 4-8	6,40				Infiltration Tropfen	wie vorher	1	
BAJB 12	6,40		50		Verschobene Verbindung radial rechtwinklig zur Rohrleitungssachse			
BCEXP	7,10				Rohrende	ROB04.06.0010. Dokumentation Reparaturarbeiten	0
