### **Stützwandsanierung „Zornige Ameise“**

#### **Stadt Essen**

#### **Fotodokumentation ergänzend zum Leistungsverzeichnis**

#### **Betonsanierung**

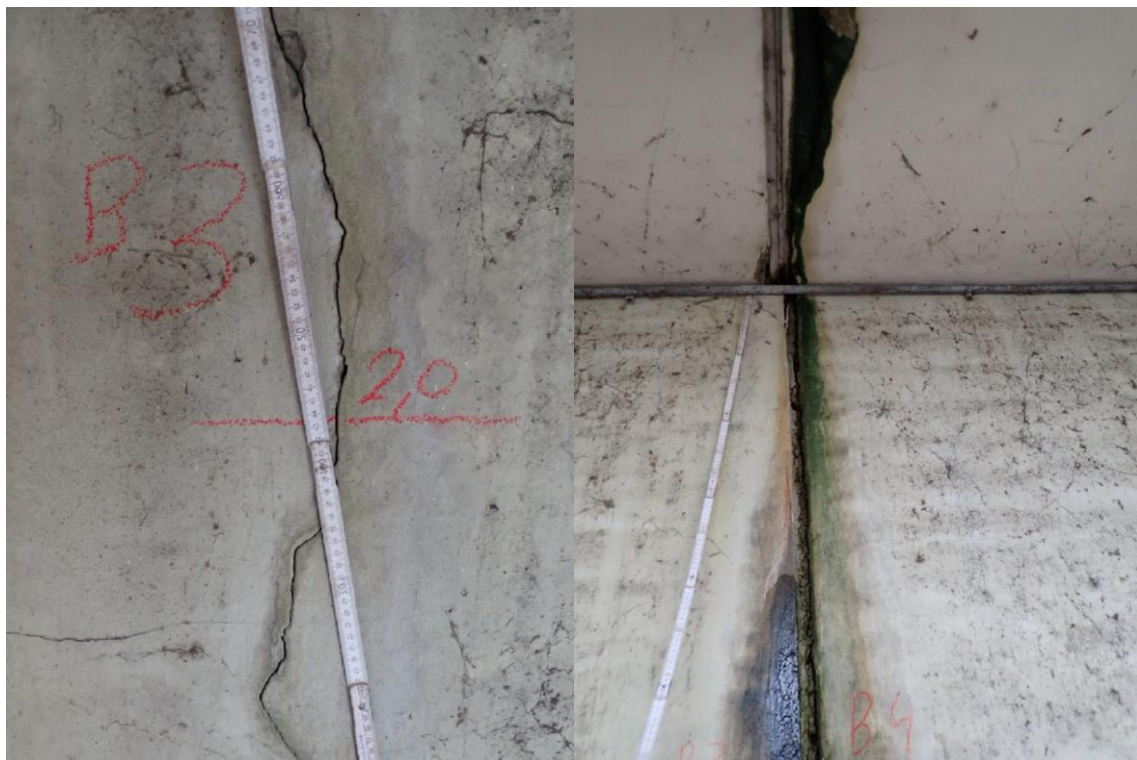
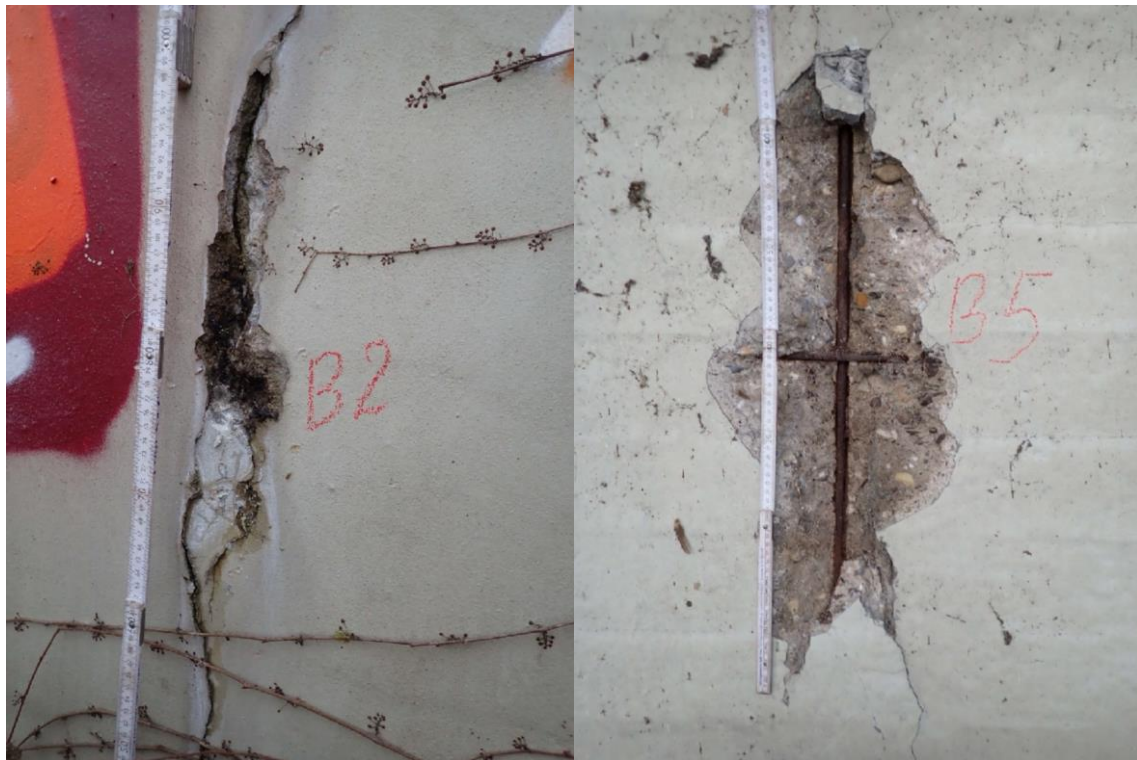
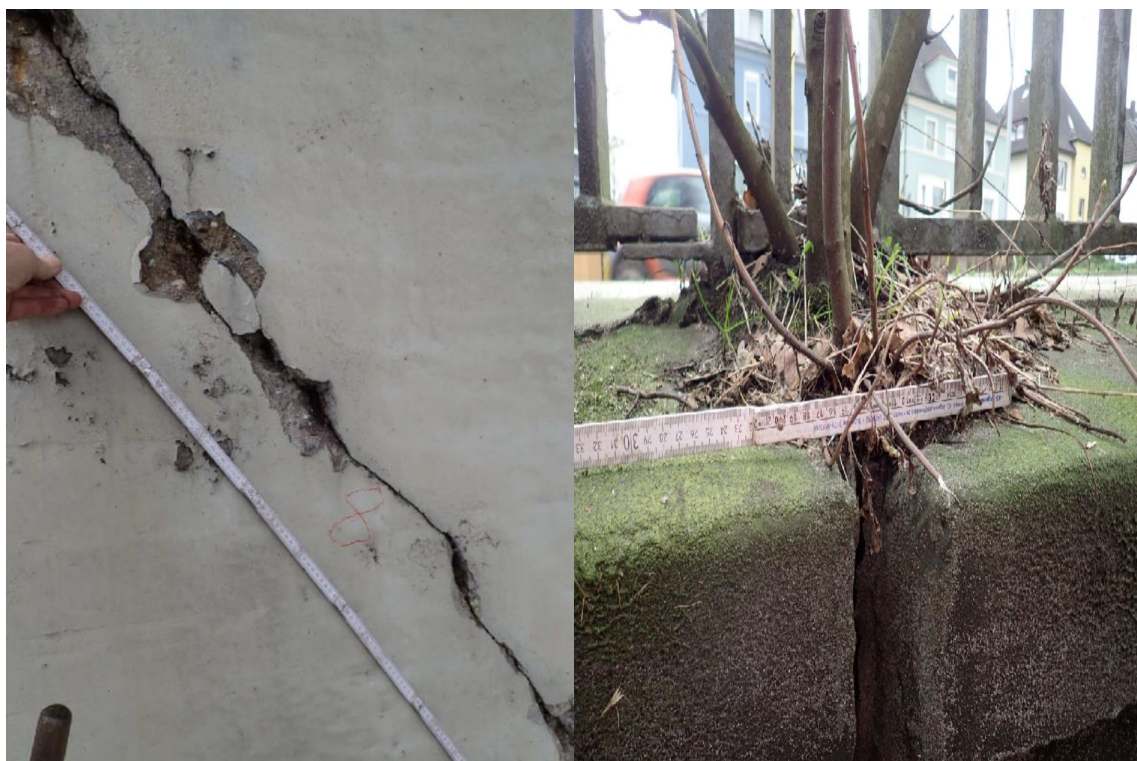
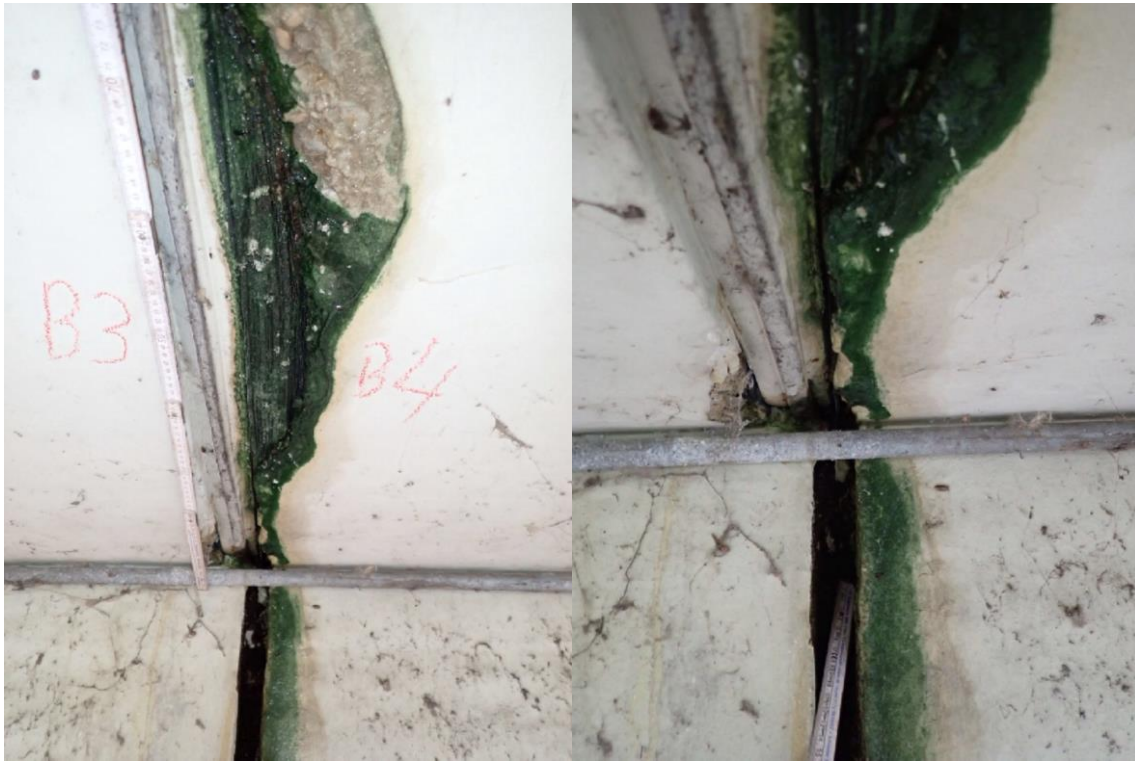
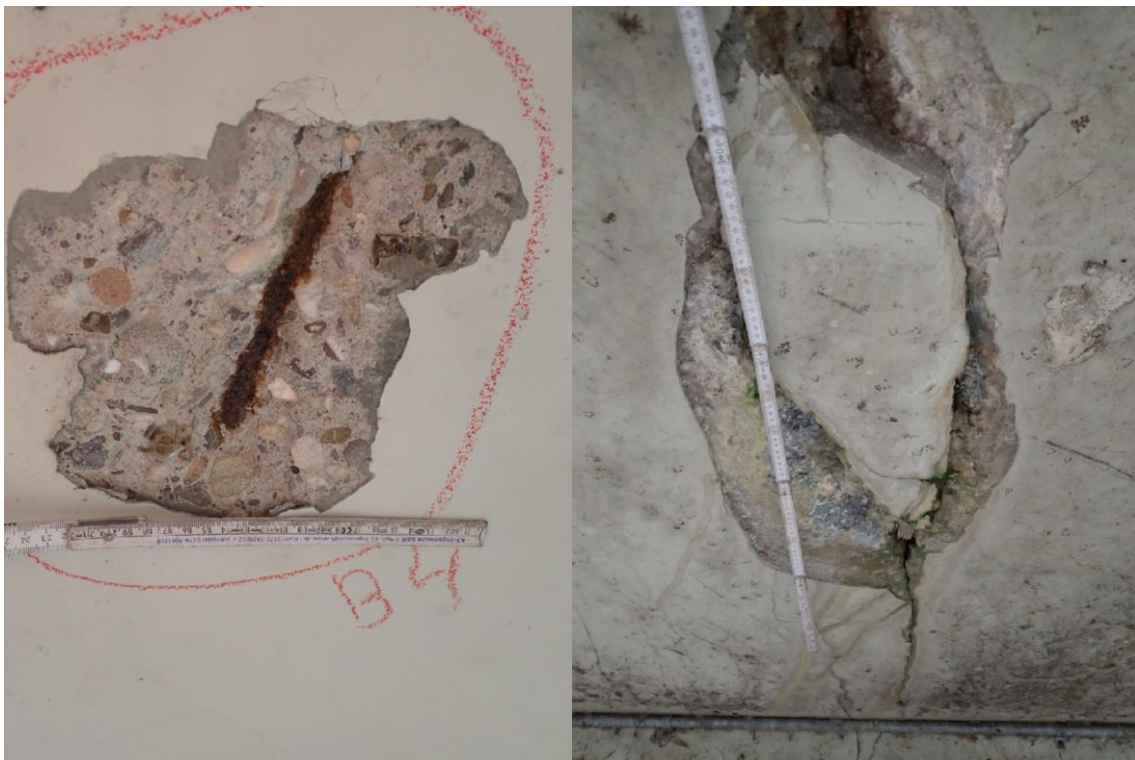
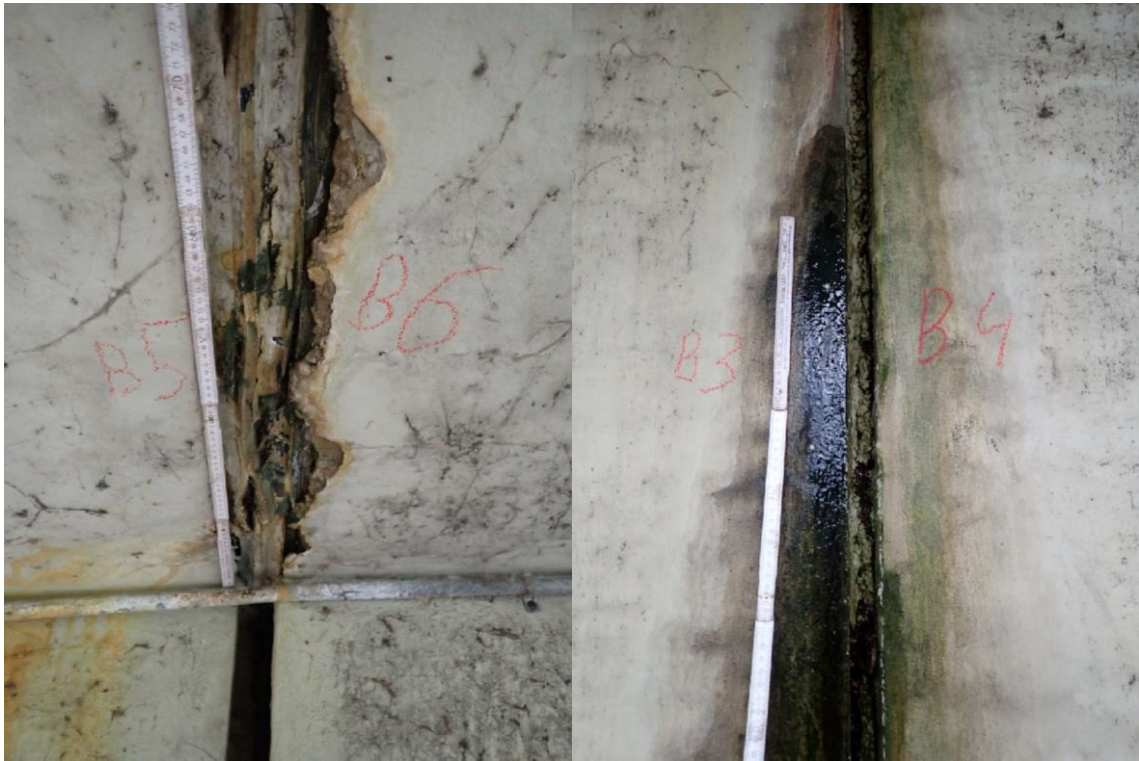
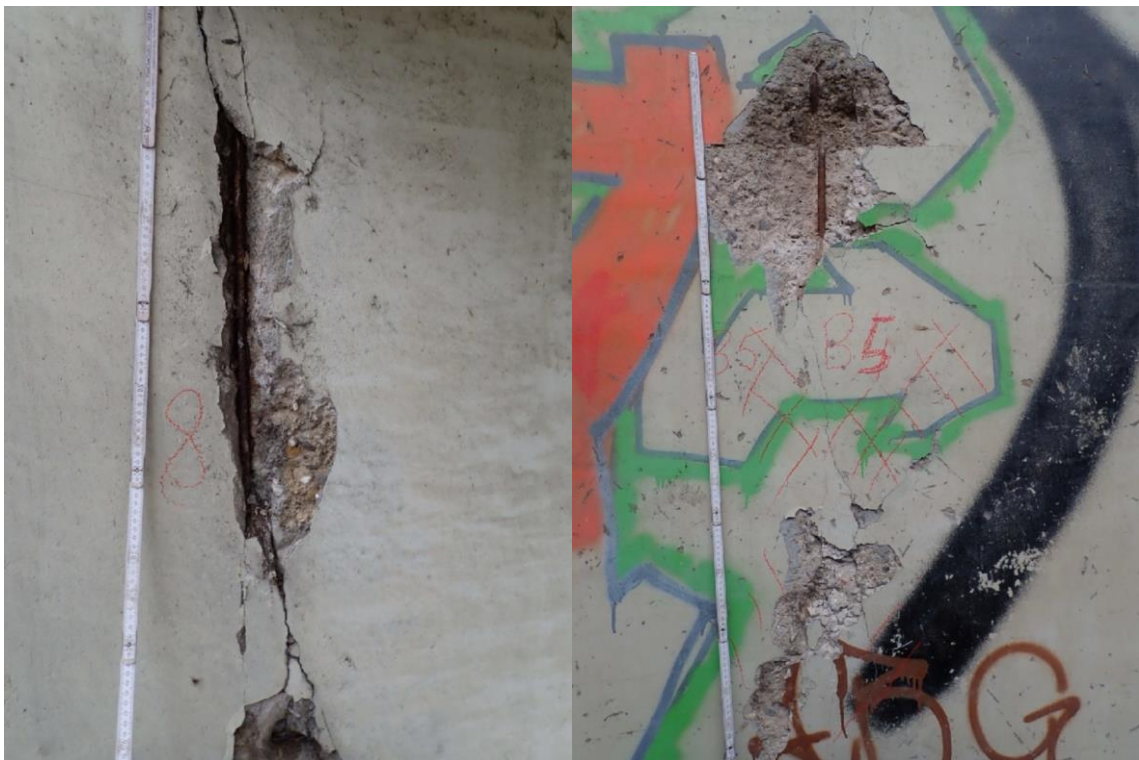
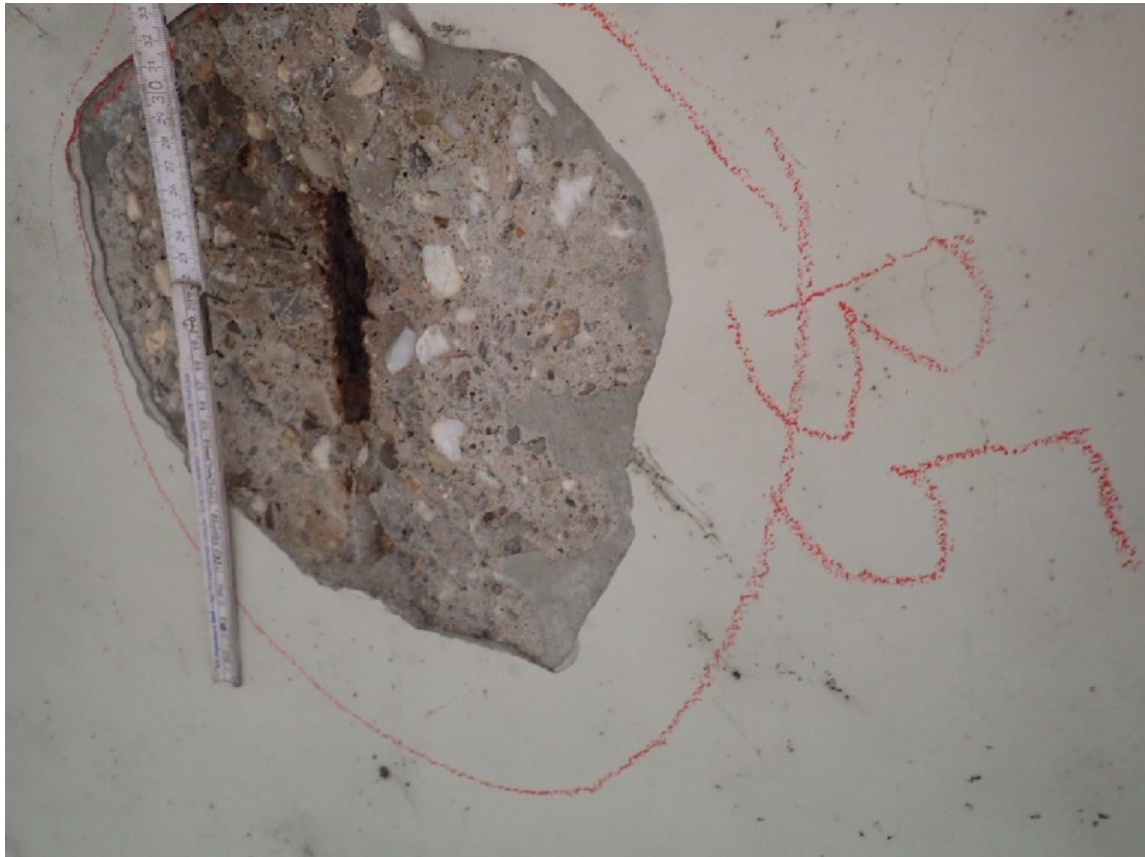
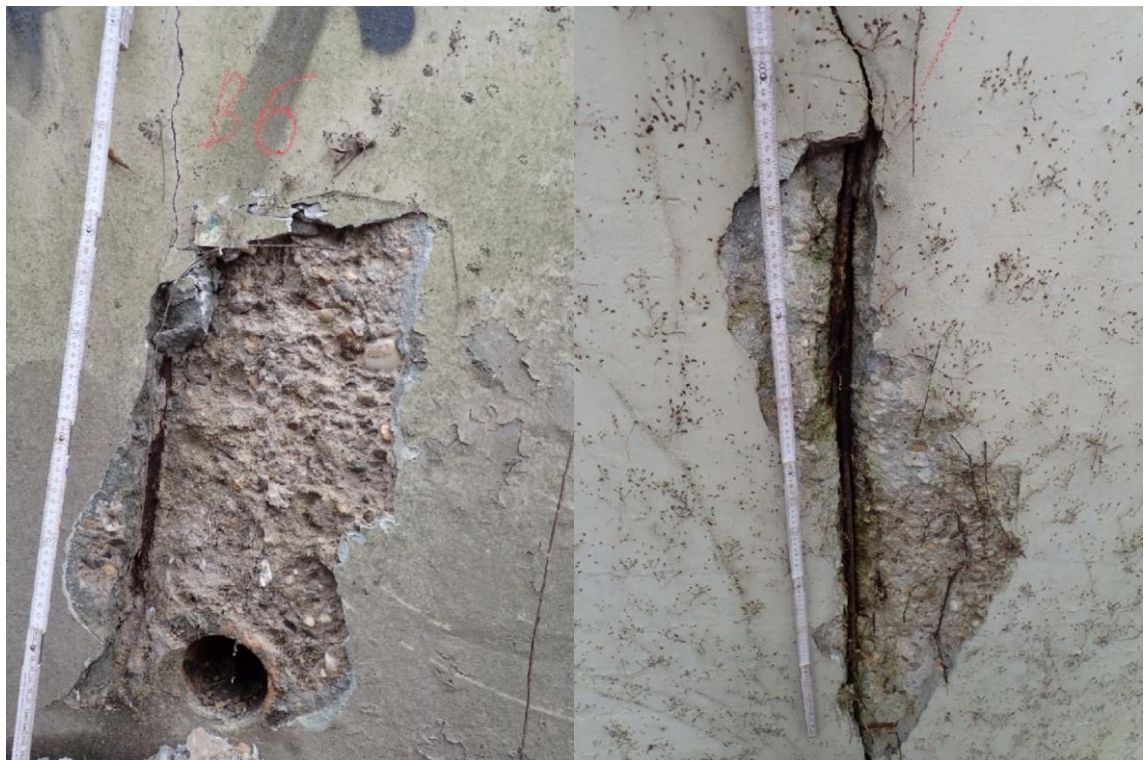
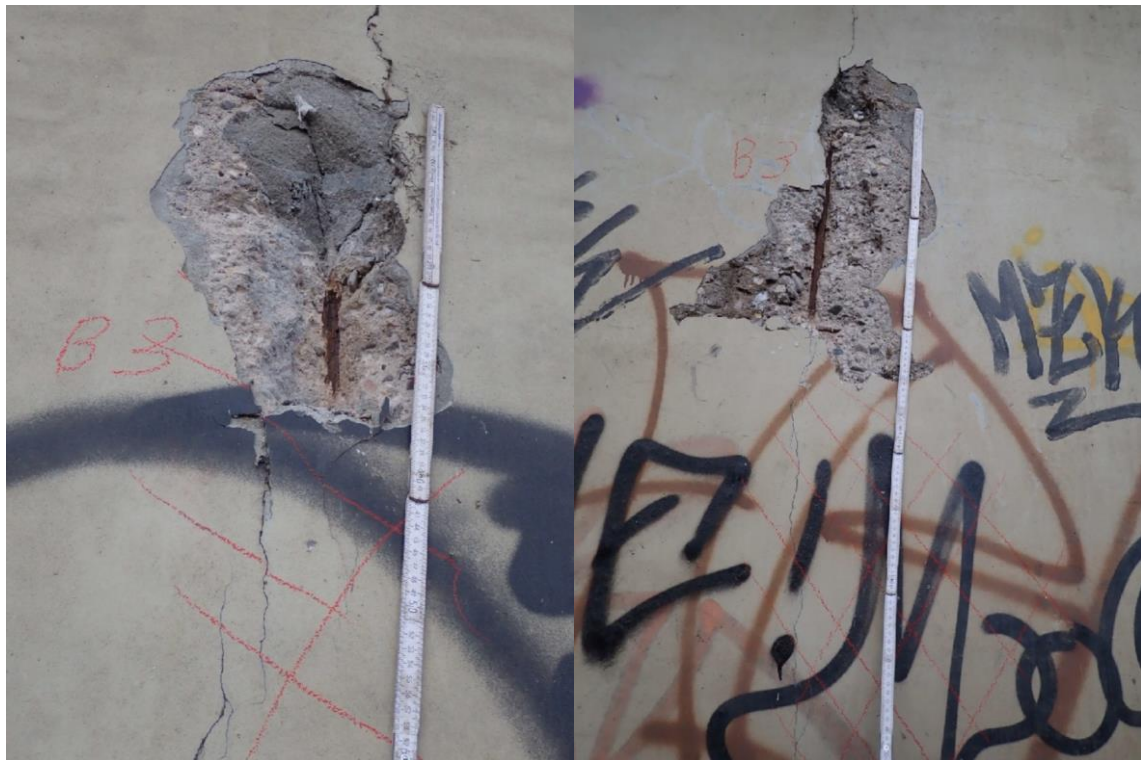
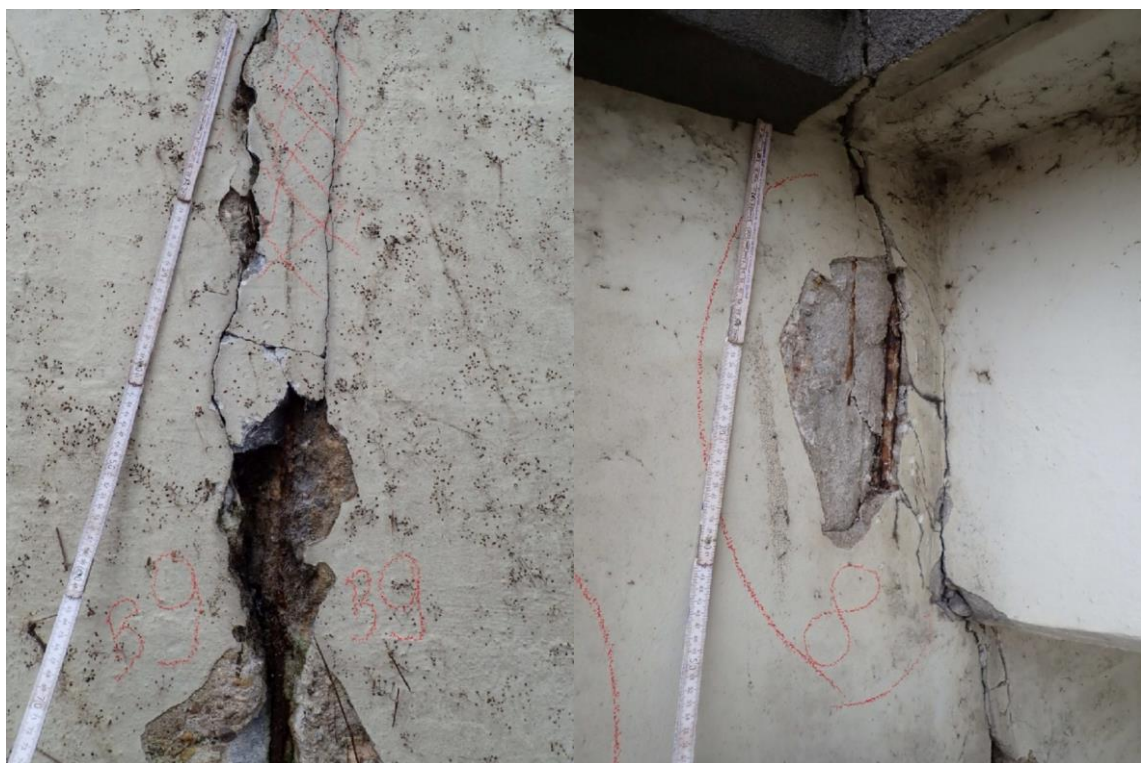
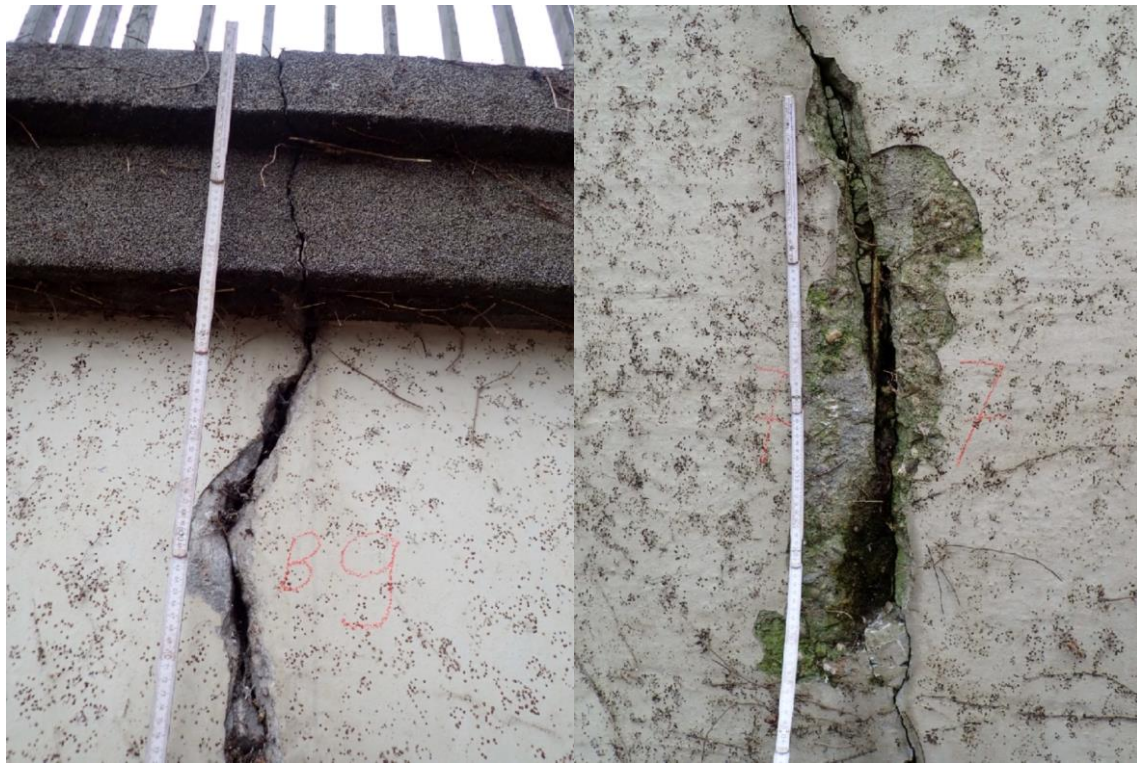
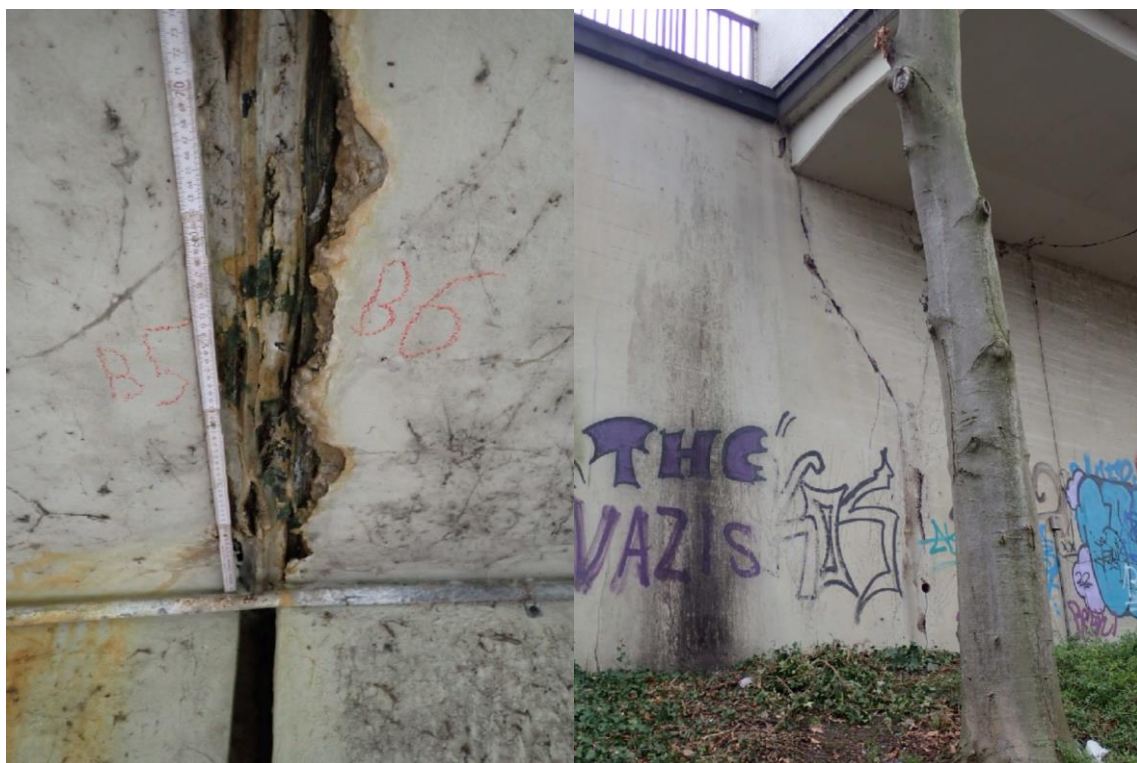
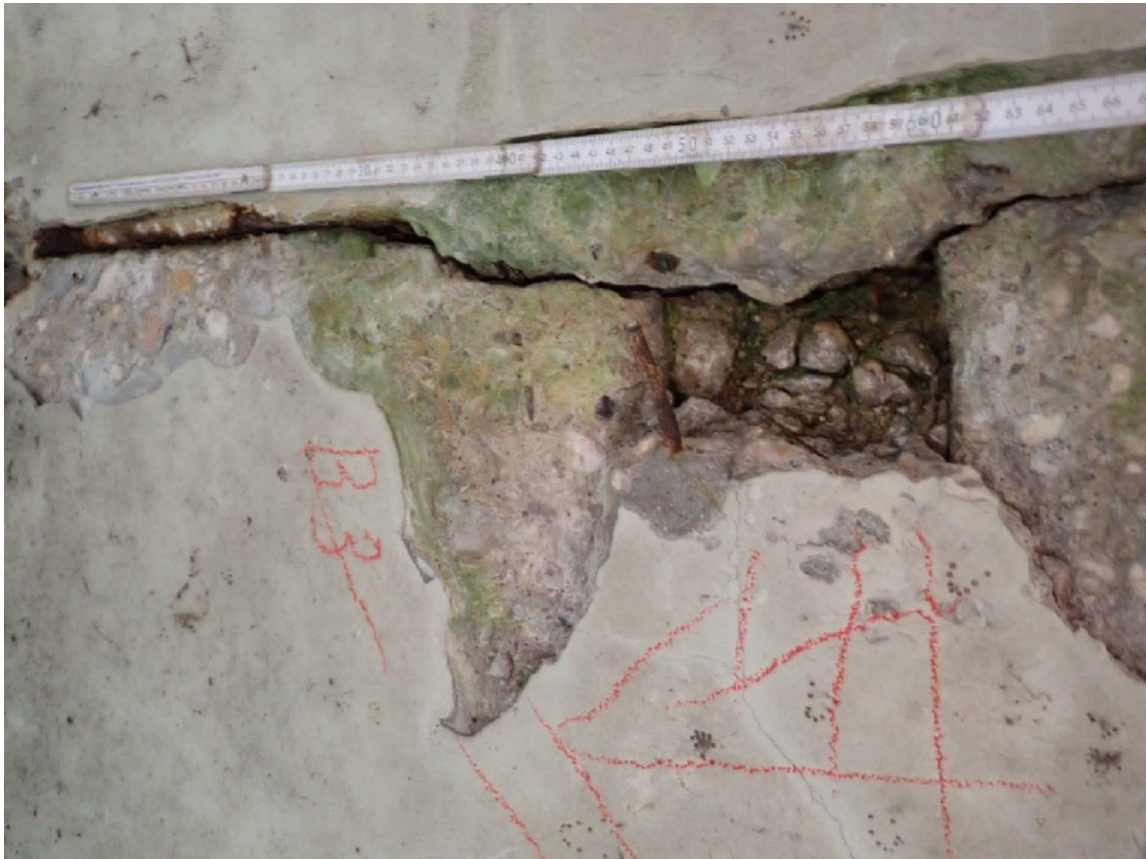
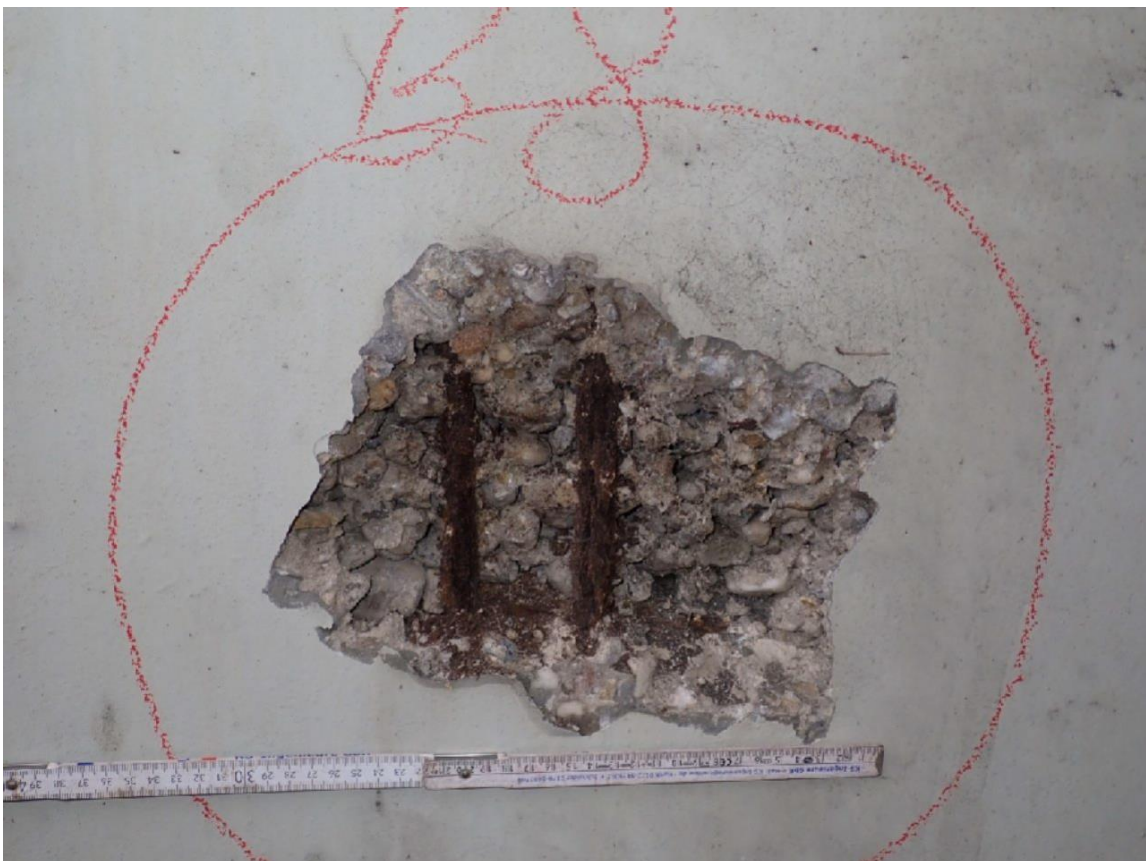
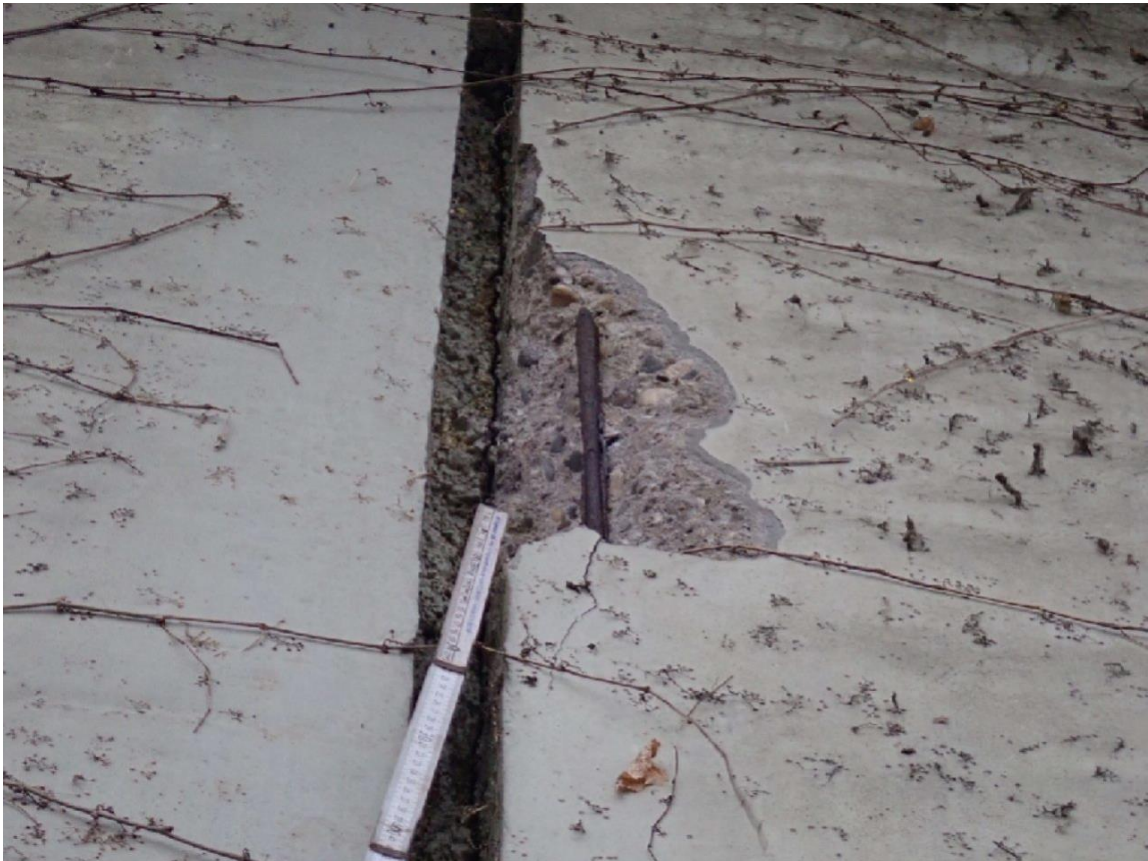
## 1. Zustand der Stützwand

Die nachfolgende Fotodokumentation zeigt exemplarisch die vorhandenen Schadensbilder an der ca. 225 m langen Stützwand im Bereich der Maßnahme „Zornige Ameise“.

Die dokumentierten Schäden – wie Risse, Abplatzungen und Betonabtrag – treten grundsätzlich **über die gesamte Länge der Wand hinweg auf** und weisen dabei **eine weitgehend gleichmäßige Verteilung** auf.

Ab einem Wandabschnitt von etwa **50 m ab Anfangspunkt** ist jedoch eine **deutlich zunehmende Häufigkeit und Intensität der Schäden** zu beobachten.
