**Dendrologische Baubegleitung an diversen Bäumen auf dem  
Grundstück des Maximilianparks Hamm, Alter Grenzweg 2, 59071  
Hamm im Umfeld des Betriebshofes und der Werkstatthalle**

**Begehungsprotokoll 2 am 23.03.2026**

**Begehungsprotokoll im Zuge der dendrologischen Baubegleitung**

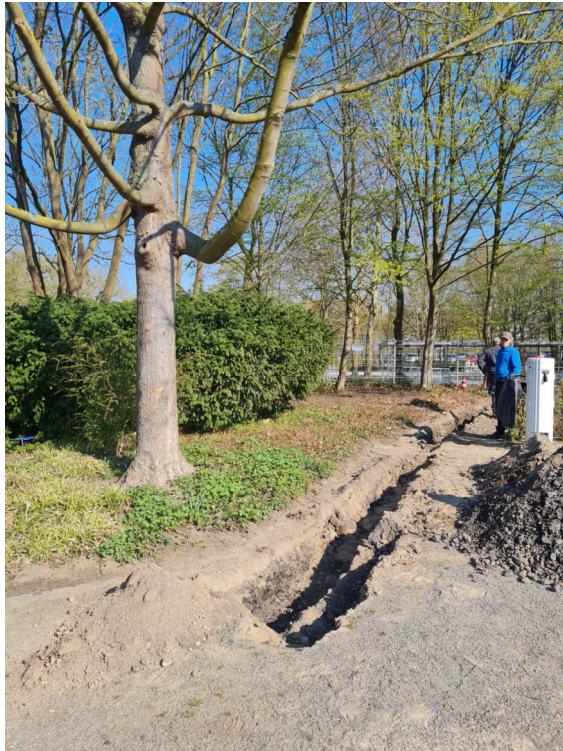
**Abb. 1:** Übersicht der Einsatzstelle im Bereich von B.Nr. 280 (Wagner, 20.03.2026).

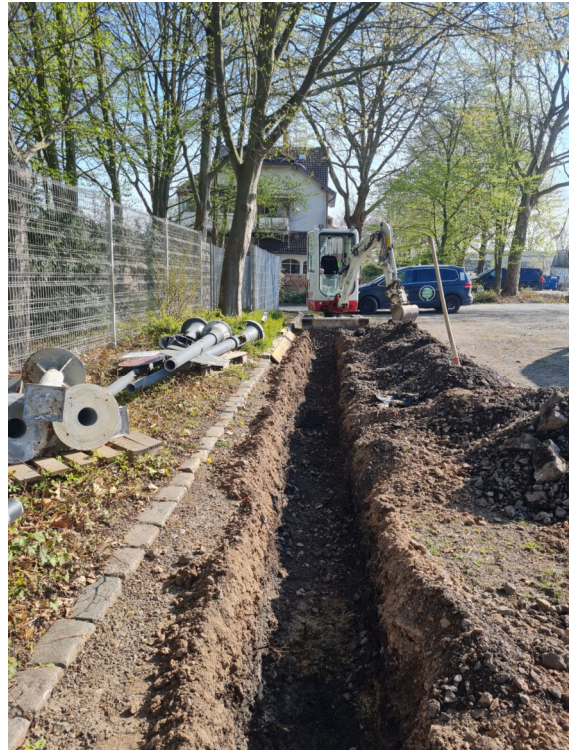
| Erkenntnisse vor Ort | <p>Der Ortstermin am 23.03.2026 stellt den zweite Einsatztag auf der Fläche für die dendrologische Baubegleitung dar.</p> <p>Im Rahmen des Ortstermins werden im Umfeld der o.g. sieben Bäume die vorhandene wassergebundene Wegedecke und Schotter in einer Länge von ca. 35 m und bis in eine Tiefe von ca. 0,50 m entnommen. Ziel dieser Maßnahme ist die Feststellung der Quantität (Menge) und Qualität (Funktion, Stärke, Beschädigung) der aus der offenen Baumscheibe unter die versiegelte Belagsfläche einwachsenden Wurzeln. Durch diese Wurzelsuchschachtung soll die Machbarkeit der späteren Bodenarbeiten und ggf. technischen Anpassungen hierbei zum Schutz etwaiger statisch wirksamer und baumphysiologisch bedeutsamer Wurzeln der schützenswerten Bestandsbäume im Vorfeld geklärt werden.</p> <p>Im Zuge der Wurzelsuchschachtung wird Folgendes festgestellt:</p> <p>Entlang der späteren Grabungskante wird eine statisch wirksame Wurzel und nur wenige Versorgungswurzeln in der Schotterebene festgestellt, die im Zuge der Arbeiten abgetrennt und sachgerecht nachbehandelt wurden.</p> |

**Abb. 2:** Öffnung des Schotterschicht entlang der Zaunanlage (Wagner, 23.03.2026).

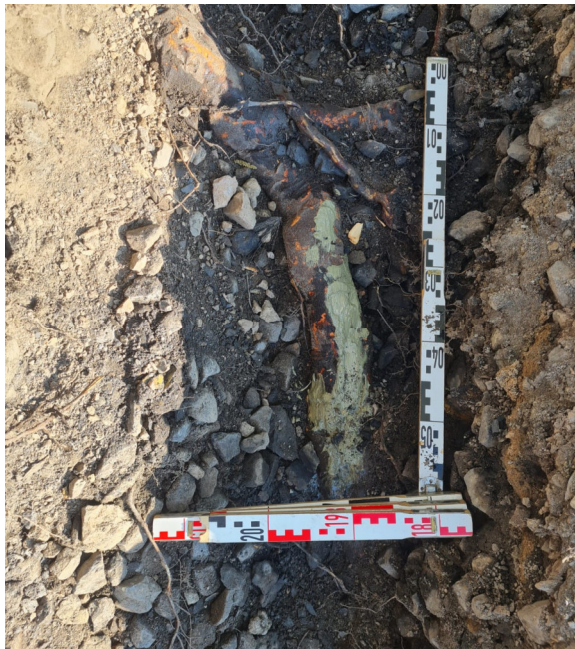
| Ergebnis des Ortstermins | <p>Es werden neben der beschriebenen Wurzel keine relevanten Wurzeln bis in eine Tiefe von 0,50 m festgestellt, die bei den späteren Arbeiten entlang der nord-östlichen Seite der Bäume berücksichtigt werden müssen.</p> <p>Die eine statisch relevante Wurzel ist, soweit dies möglich ist, bei den späteren Arbeiten zu erhalten und zu schonen.</p> |

**Abb. 3:** Erhaltene statisch relevante Wurzel (Wagner, 23.03.2026).

| | <p>Die Lage der statisch wirksamen Wurzel (siehe Abb. 3 und 4) wird im Nachgang durch eine Markierung auf den nebenliegenden Natursteinen und durch Abdecken der Wurzeln mit Jutesäcken und Sand kenntlich gemacht.</p> <p>Im Anschluss werden schichtengerecht die entnommenen Materialien wieder verbaut und die Fläche verkehrssicher mit den gelagerten Pflastersteinen wieder belegt.</p> |

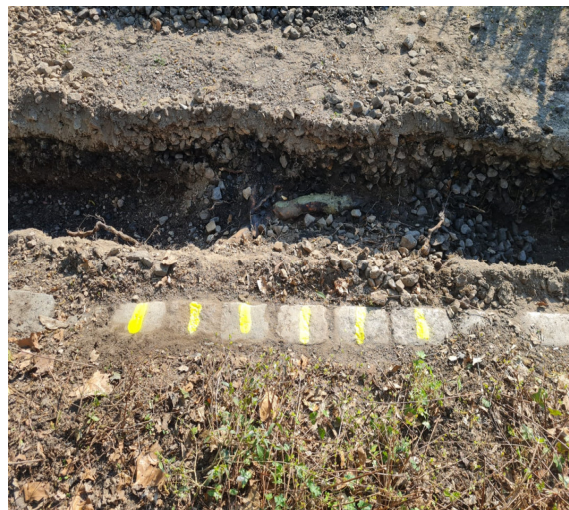
**Abb. 4:** Markierte Natursteine im Umfeld der Wurzel aus Abb. 3 (Wagner, 23.03.2026).
