Teil-BW **036a035 0 (036a_035)**
Straße
Bw-Amt **Stadt Essen**
AM/SM **Stadt Essen**

Prüfbericht 2023 H

nach DIN 1076

Bauwerksname	**Stützwand Zornige Ameise**
Teilbauwerksname	**Stützwand Zornige Ameise**
Kreis	
Ort	**Essen**
Bauwerksrichtung	
Bauwerksart	**Stützbauwerk als Stützwand**
Tragfähigkeit	
Baujahr

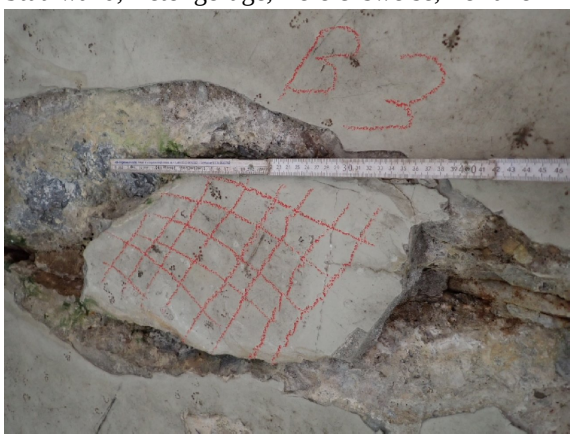
HP2023-S06

[6] S=0, V=0, D=1 BSP-ID 130-03
Stützwand, Fugendichtungsmaterial der Raumfuge quer, An allen Bauteilen, Fehlt

Art der Leistung	**Fugeninstandsetzung Stielfußpunkt (lfm -H-)**	
Menge		Geschätzte Kosten
Dauer der Maßnahme		Ausführungsjahr
Dringlichkeit	**Kurzfristig**	
Maßnahmenfixierung	**Keine Maßnahme festgelegt**	
Projektbezeichnung	**Fugeninstandsetzung**	
Bemerkung	**Bauteilfugen mit dauerelastischem Material schließen. Ggf. im unteren Wandbereich Entwässerungsbohrungen vorsehen.**

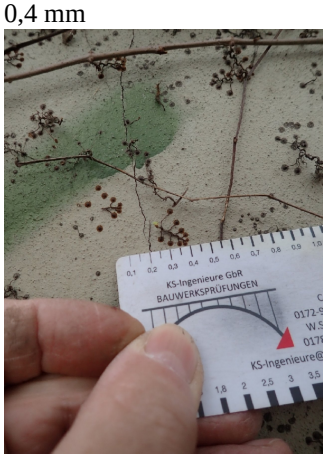
HP2023-S04

[4] S=0, V=0, D=1 BSP-ID 130-02
Stützwand, Beton, Bereichsweise, Graffiti, und bemoost

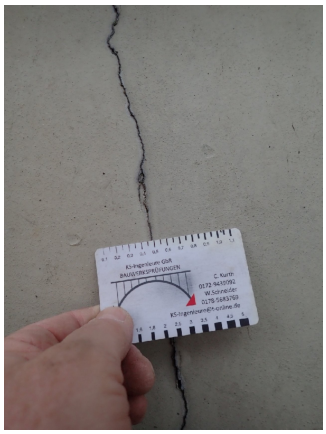
HP2023-S25

[25] S=0, V=0, D=1 BSP-ID 130-04
Stützwand, Betongefüge, Bereichsweise, Zerfallen

Art der Leistung	**Überbauinstandsetzung Beton / Stahlbeton / Spannbeton (m² Instandsetzungsfl -D-)**		
Menge		Geschätzte Kosten	
Dauer der Maßnahme		Ausführungsjahr	
Dringlichkeit	**Kurzfristig**		
Maßnahmenfixierung	**Keine Maßnahme festgelegt**		
Projektbezeichnung	**Betoninstandsetzung**		
Bemerkung	**An Wand, Kragplatte und Gesims lose Betonteile und Hohlstellen beseitigen, Rostende Bewehrung entrosten und konservieren, Schadstellen mit zugelassenem Betonersatzsystem gem. ZTV-Ing instand setzen, reprofilieren.**
