# Opernhaus, Theater Dortmund

## Bericht Fassadenplanung – Variantenuntersuchung Fassadensanierung V01

Firma: Werner Sobek AG

Datum: 19.08.2024

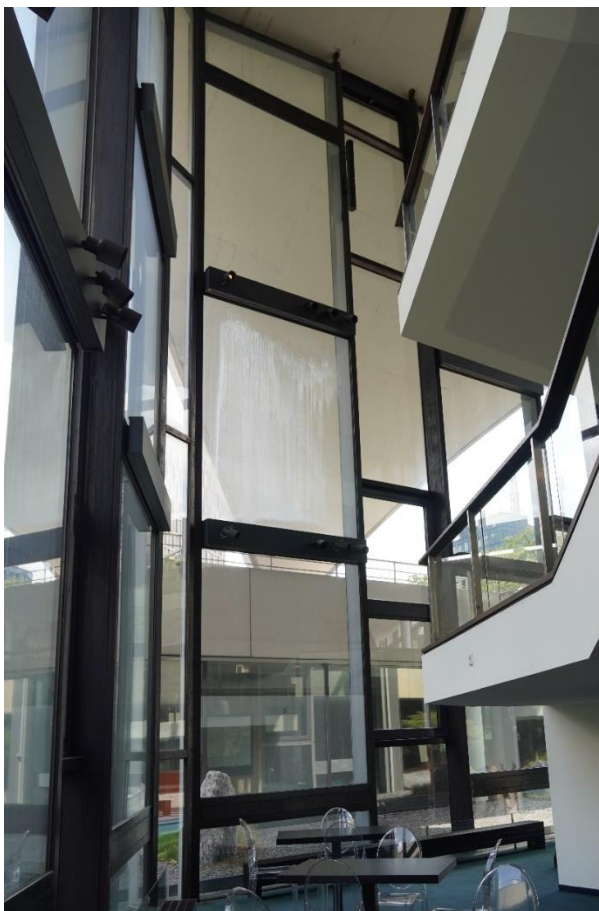
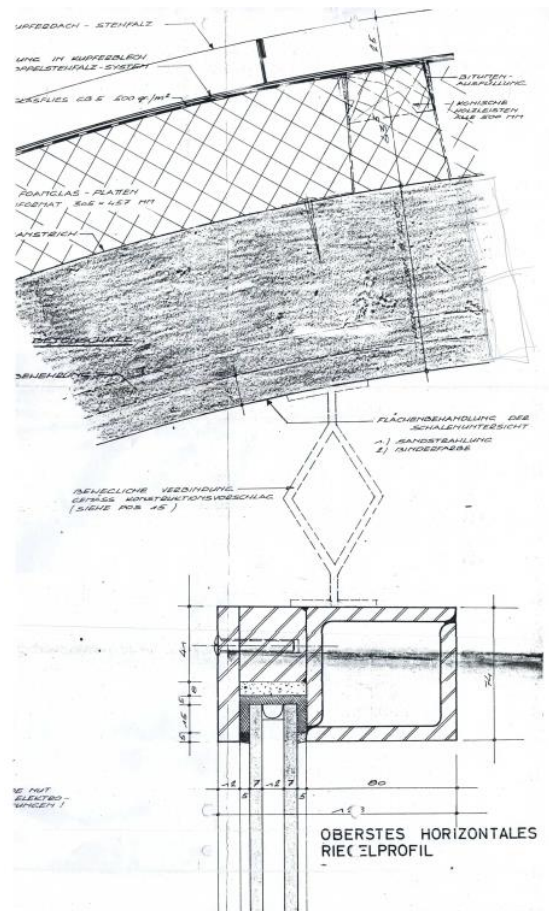
Abbildung 6-5: Innenansicht Südost (Begehung 11.07.2024), Detailschnitt (links) [Bestandsunterlagen]

Die Situation am Loslager (Kopfpunkt) ist nicht klar einzusehen. Allerdings gibt es insbesondere auf der Südostseite der Fassade starke Korrosionen an den oberen Anschlusspunkten. Es ist davon auszugehen, dass die Abdichtung des Dachs oberhalb der entsprechenden Loslager mit der Zeit undicht geworden ist. Diese müssen in jedem Fall ertüchtigt werden.

Insbesondere unter den korrodierten Loslagern sind starke Wasserlaufspuren an den Fassadenprofilen zu erkennen. Diese sind vorwiegend auf die Undichtigkeiten zurückzuführen, können aber auch durch das anfallende Kondensat (durch die nicht vorhandene thermische Trennung) in den Wintermonaten entstehen.

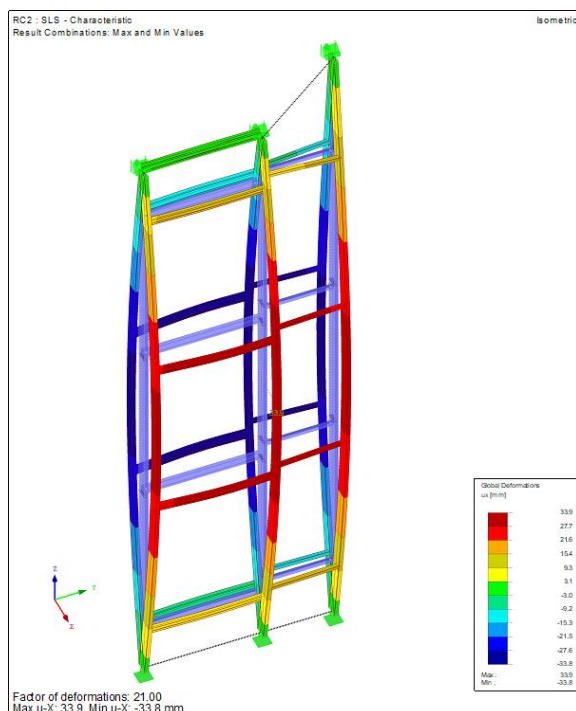
Für das Gewicht der Verglasung wird das Eigengewicht des Glases von  $35 \text{ kg/m}^2$  angenommen, was der aktuellen Situation (bestand und Variante 1) entspricht. Daraus ergibt sich eine maximale Durchbiegung am ELS von  $33,9 \text{ mm}$ , wobei die maximal zulässige Durchbiegung  $44,7 \text{ mm}$  beträgt.

Abbildung 7-10: Verformungen (Bestandssituation und Variante 1)

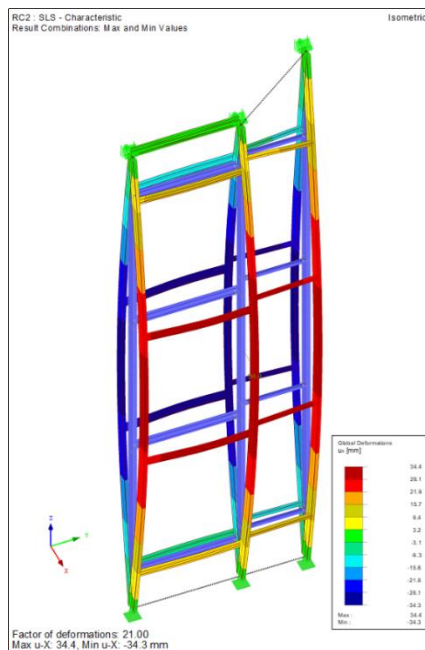
Anschließend wird die Berechnung erneut durchgeführt, diesmal jedoch mit einem Eigengewicht des Glases von  $70 \text{ kg/m}^2$  (Variante 2a, 2b). Die resultierende Durchbiegung beträgt  $34,4 \text{ mm}$ . Dies ist nur geringfügig höher und weiterhin akzeptabel. Es ist zu erkennen, dass hier die Windlasten und nicht die Eigengewichtslasten des Glases entscheidend sind.

Abbildung 7-11: Verformungen Variante 2a und 2b

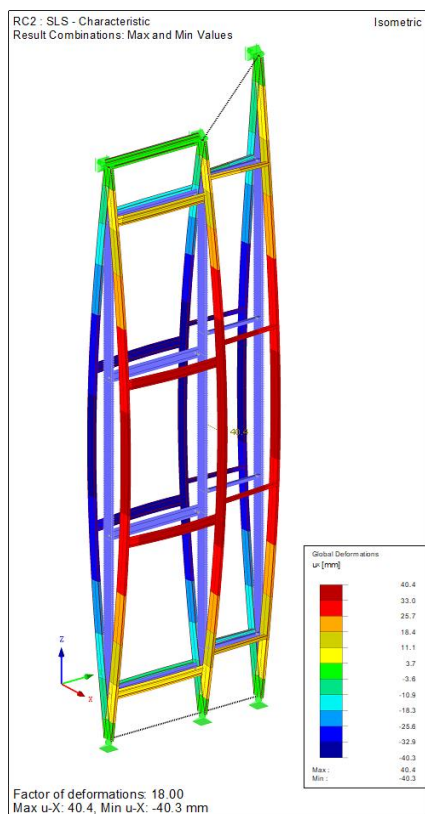
Schließlich wird eine letzte Berechnung durchgeführt, bei der die Breite der Stahlprofile auf 60 mm (anstatt zuvor 80 mm aus Variante 3) reduziert wird. Die Durchbiegung ist dabei mit 40,4 mm höher, aber immer noch innerhalb der zulässigen Grenzen. Zusätzlich kann hier auch die Materialgüte geändert werden, da es sich um eine komplett neue Konstruktion handelt.

Abbildung 7-12: Verformungen Variante 3

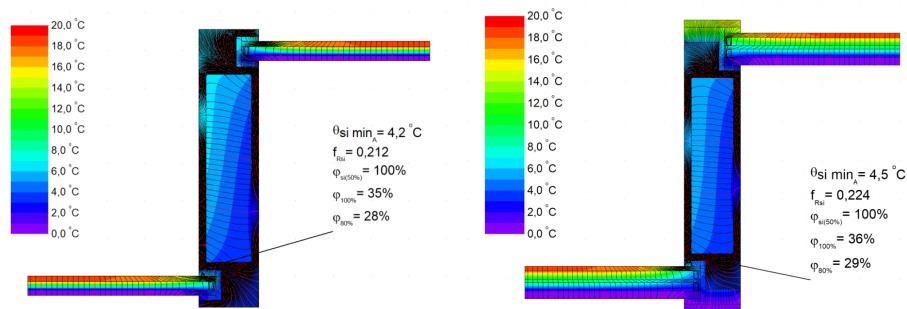
Es wurden erste vereinfachte Berechnungen zum bauphysikalischen Verhalten der Varianten durchgeführt. Es ist klar zu erkennen, dass der Tausch der Glasscheiben von 2-fach auf 3-fach Isolierverglasung keine Verbesserung der Wärmebrücken im Pfosten darstellt. Die Oberflächentemperatur bleibt nach wie vor sehr niedrig und würde weiterhin zu Kondensat in den Wintermonaten führen. Eine Möglichkeit, die weiter auf die Machbarkeit untersucht werden könnte, ist das Einbringen von Heizdrähten, um die Oberflächentemperatur zu erhöhen und somit dem Kondensat und dem Kaltluftabfall entgegenzuwirken. Dies steht aber den Heizkosten und der Nachhaltigkeit gegenüber.

Abbildung 7-14: Wärmebrückenberechnung basierend auf Annahmen für Variante 1 (links), Variante 2a (rechts)

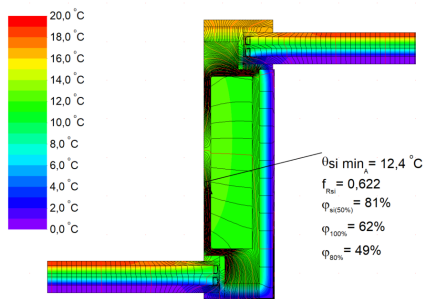
Abbildung 7-15: Wärmebrückenberechnung basierend auf Annahmen für Variante 2b

Die Ertüchtigung der Pfosten durch ein Vakuumisolierpaneel kann die thermische Situation im Gebäudeinneren deutlich verbessern und Kondensat ist weniger wahrscheinlich.

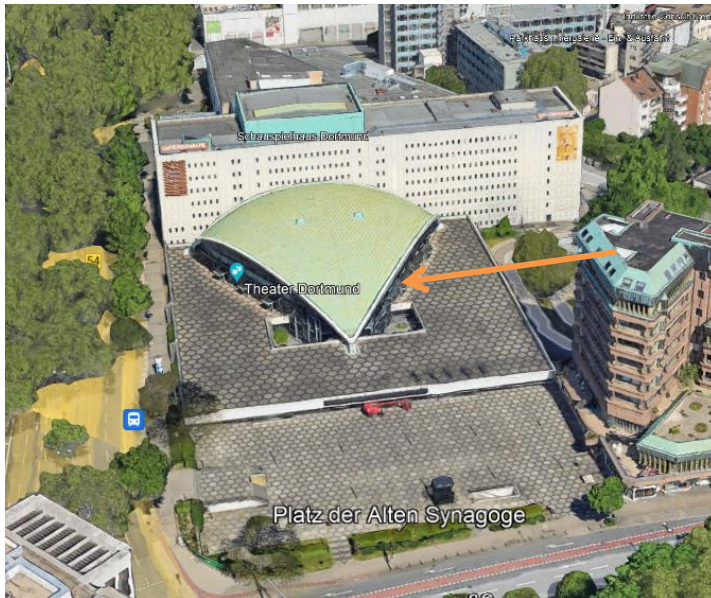
Bei der Begehung am 11.07.2024 wurde ebenfalls mitgeteilt, dass es aktuell immer wieder zu Vogelanzprall kommt und Vögel an der Fassade verenden. Es sind Maßnahmen erwünscht, um diese Situation zu verbessern. Insbesondere an der Nordostseite wird von regelmäßig toten Vögeln berichtet. Möglicherweise ist hier die Durchsicht auf die dahinterliegenden Bäume verantwortlich.

Abbildung 7-18: Vogelperspektive Opernhaus Dortmund [Google Earth]

Um eine fachkundige Einschätzung der Situation Vor-Ort zu erhalten ist es ratsam einen Ornithologen zu beauftragen.
