WE 844-02

Hallerey 49-51
44149 Dortmund-Dorstfeld

Baujahr 1967

Sanierung der Turn- und Gymnastikhalle
Reinoldus-Schiller-Gymnasium
Grundriss Erdgeschoss

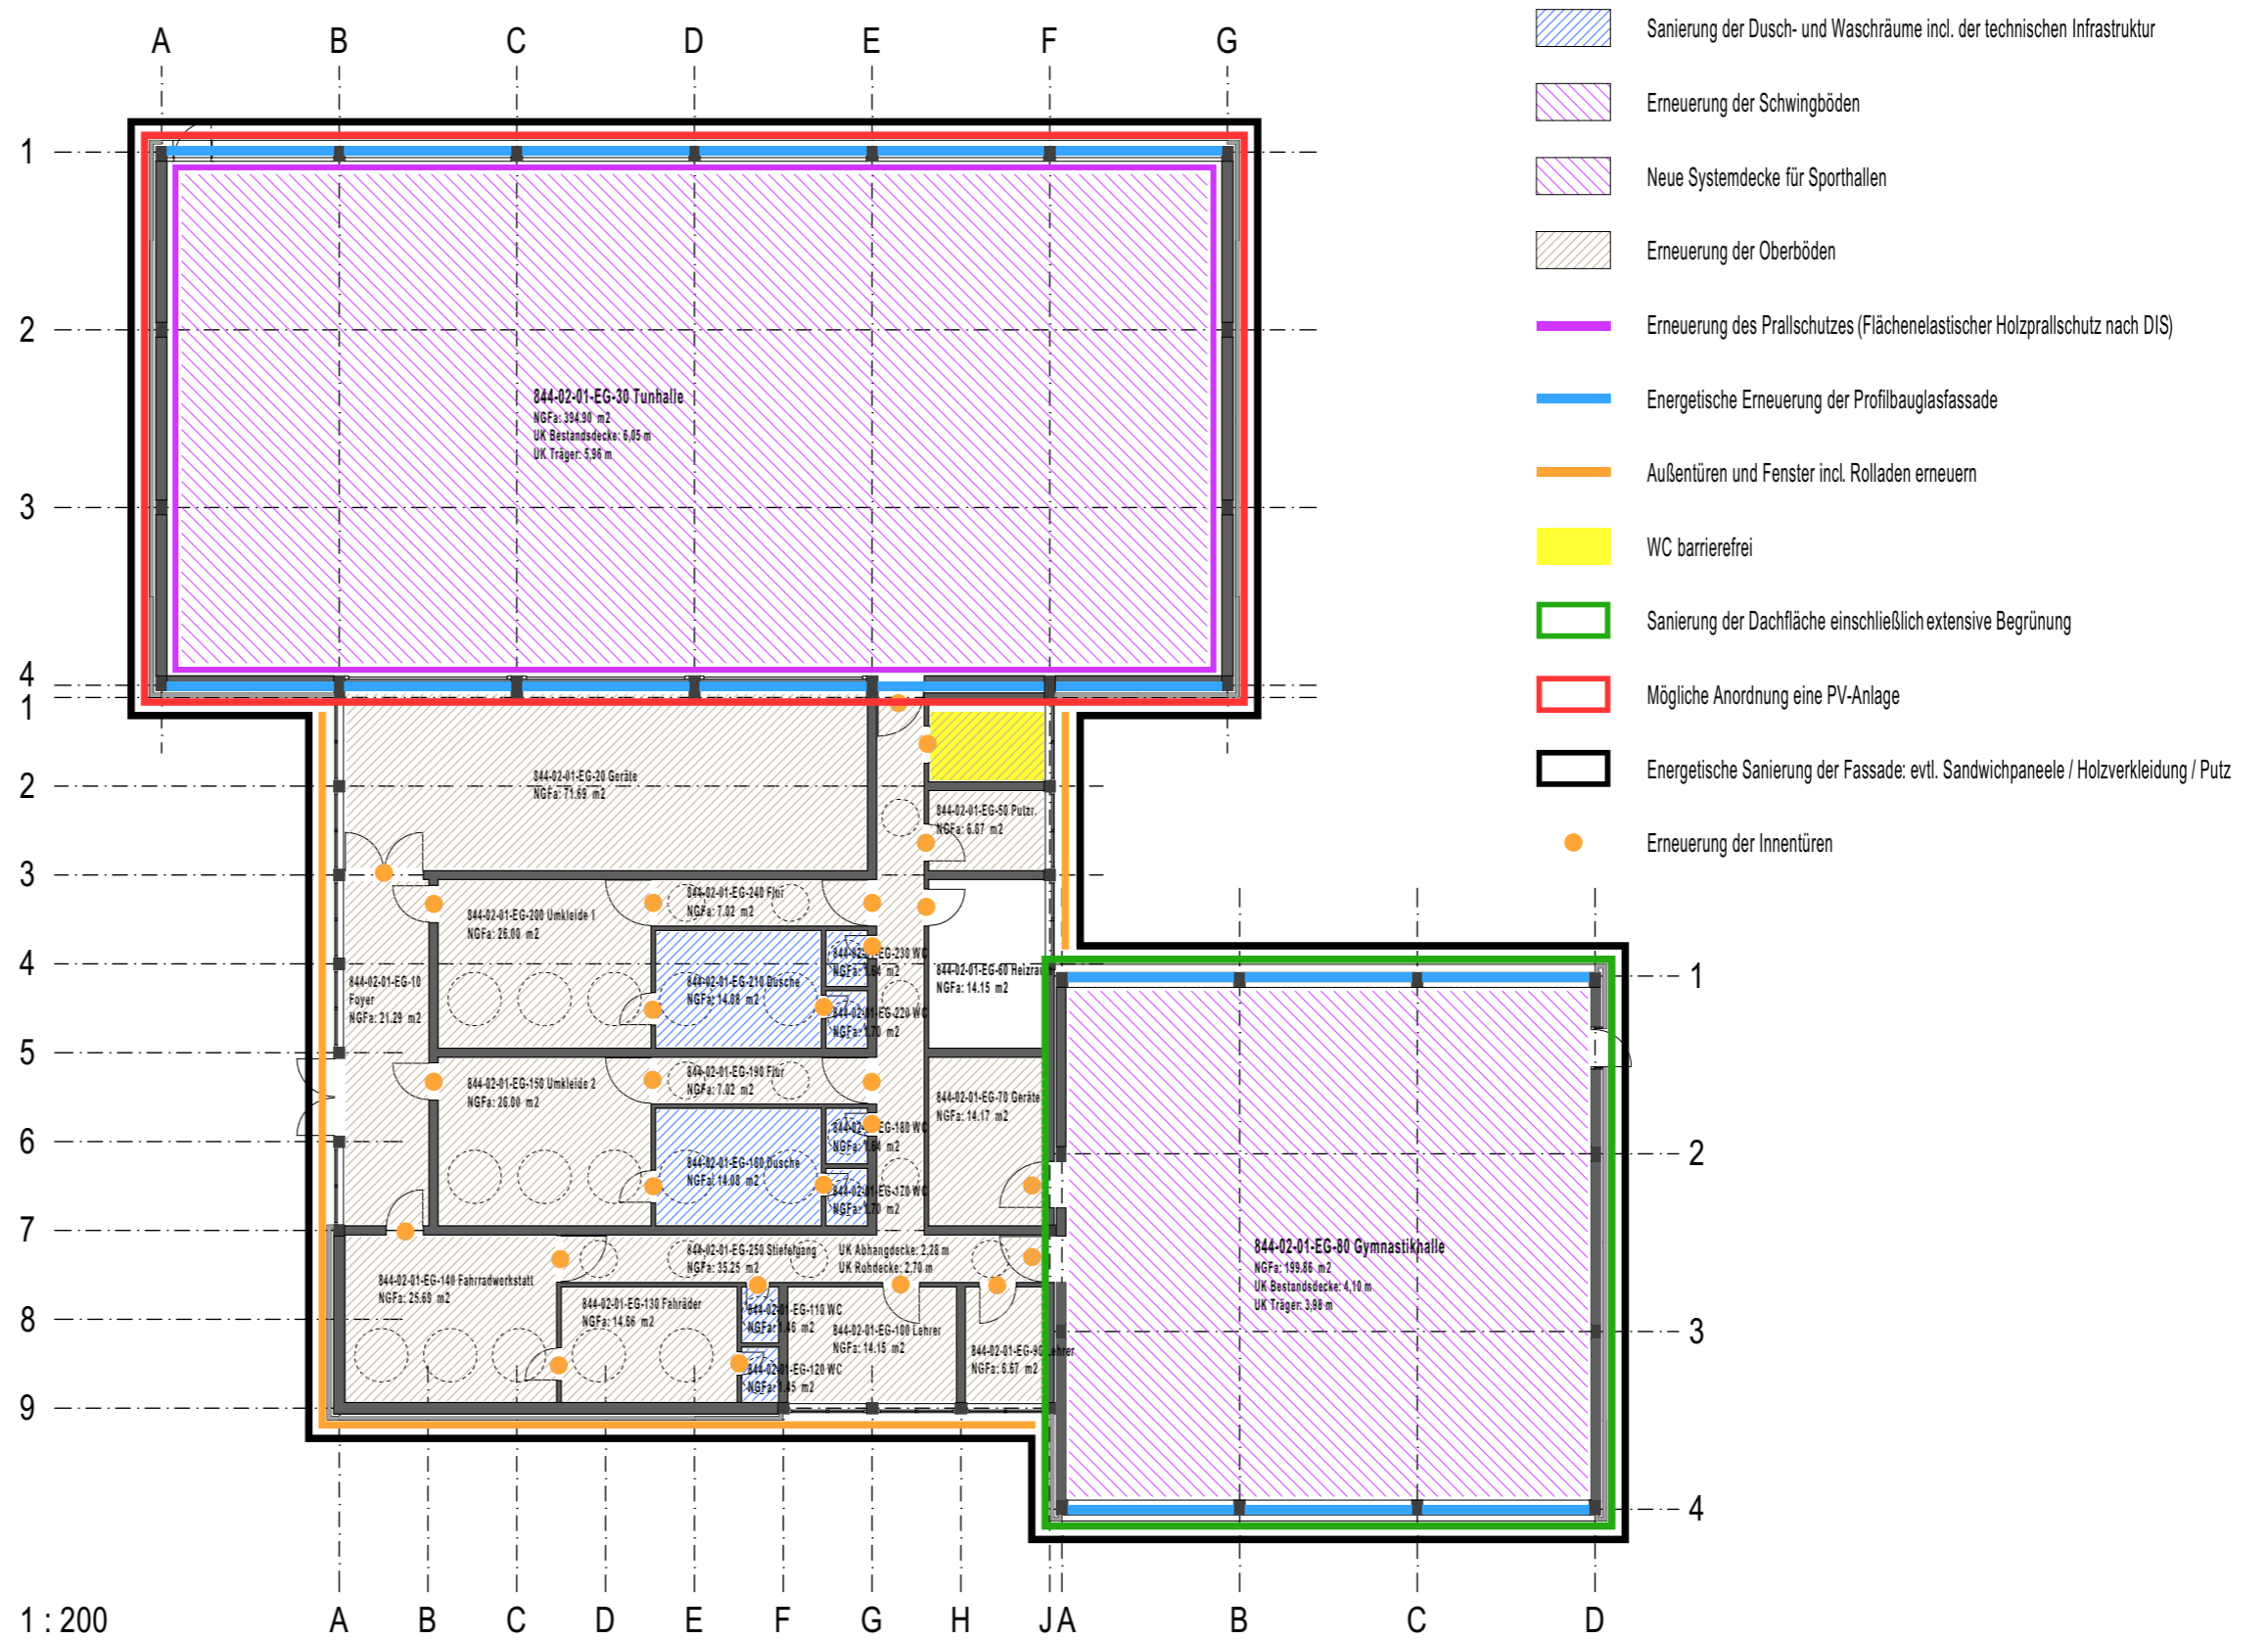
2. Rettungsweg
für die Turnhalle

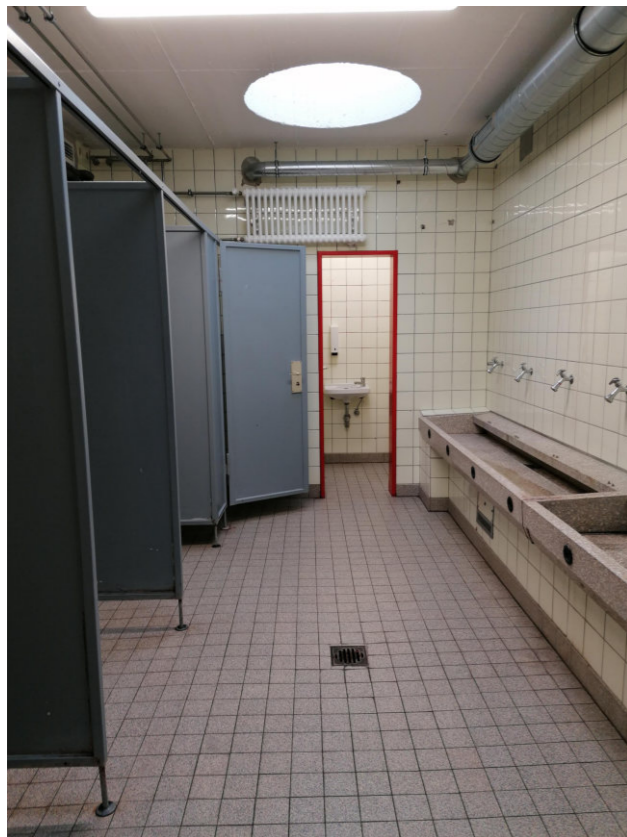
Waschraum Umkleide 2

Da die Fliesen und die Verfugung stark beschädigt sind und auch keine fachgerechte Abdichtungsebene vorhanden ist, sind diese zu ersetzen. Des Weiteren sind die Trink- und Abwasserleitung abgängig und eine punktuelle Ausbesserung nicht möglich.

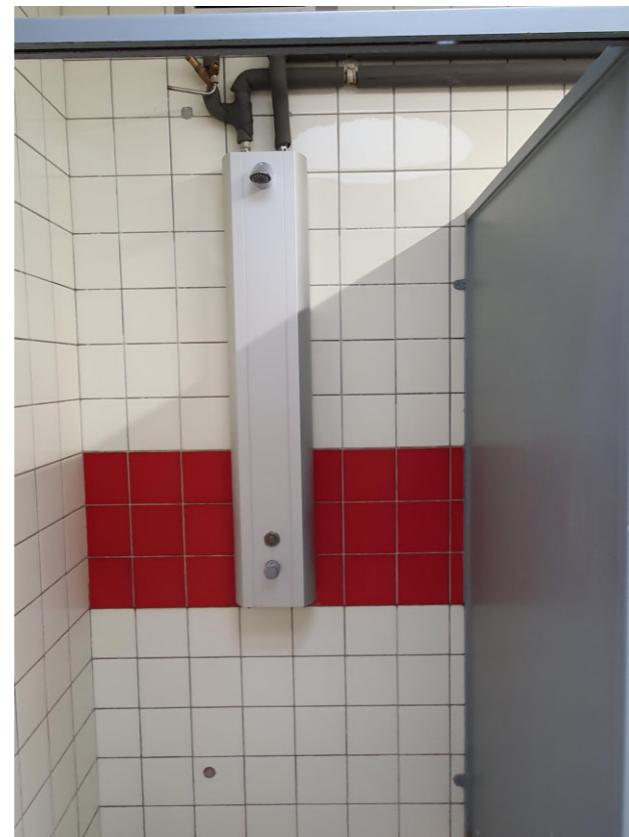
Dusche Umkleide 2

Die Duschanlagen und Sanitärobjekte erscheinen weitestgehend bauzeitlich und sollten im Rahmen der Sanierungsmaßnahme ausgetauscht werden. Einzelne Teile sind zwischenzeitlich erneuert worden und können weiterverwendet werden. Erforderlich ist eine Erneuerung der Duschräume inkl. der Versorgungs- und Entsorgungsinfrastruktur (Trinkwasser- und Abwasserleitungen), der Duscharmaturen und der Entwässerungsgegenstände (innerhalb des Gebäudeteils/-bereichs Turnhalle). Die Toilettenräume inkl. der Versorgungs- und Entsorgungsinfrastruktur (Trinkwasser- und Abwasserleitungen, Vorwandinstallation) und der Entwässerungsgegenstände (Sanitärobjekte: Waschtisch, Urinal, etc.) in der Turnhalle sind ebenfalls zu erneuern. Je Sanitärbereich sind 3-4 Duschen mit Warmwasser und 3-4 Kaltwasserzapfstellen (Edelstahlwanne) vorzusehen. Sämtliche Sanitärbereiche sind umfassend zu sanieren und die derzeit offenen Leitungsführungen auch aus hygienischen Gründen zu reduzieren.
