Abbruch Schulzentrum Gehrte, Heinrichstraße 2, Bochum

Ergänzendes Gebäudeschadstoffkataster

**Stadt Bochum
Zentrale Dienste**

**Umtec
Prof. Biener | Sasse | Konertz
Partnerschaft Beratender Ingenieure und Geologen mbB**

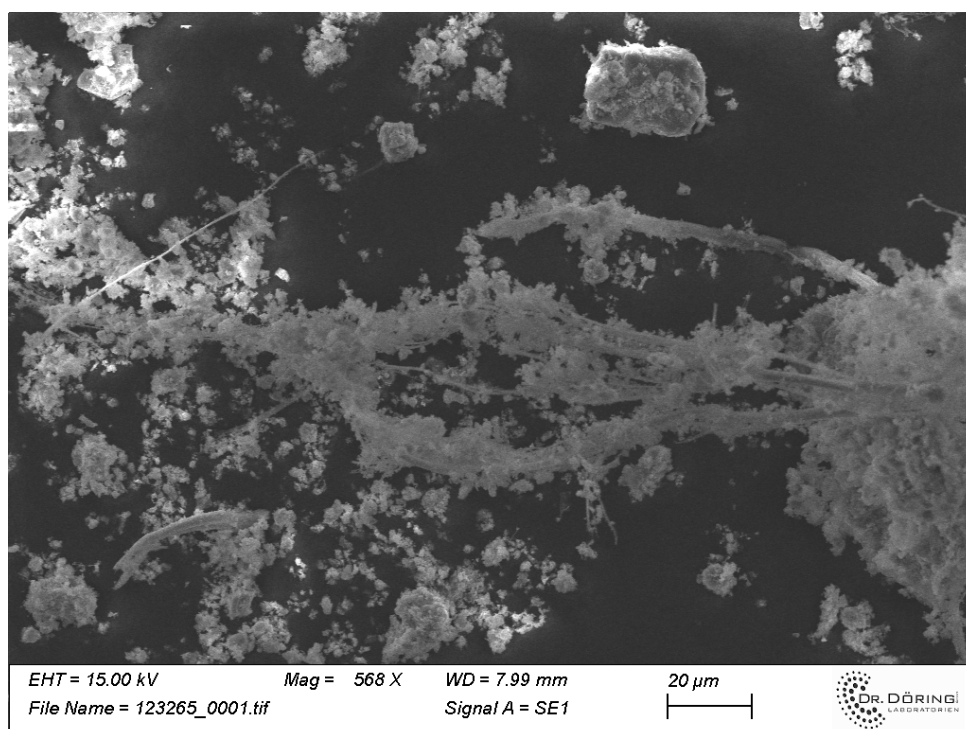
Videoprint zu Probe 123265:

Labornummer	123264	123265	123266	123267
Probenbezeichnung	P200415-017	P200415-018	P200415-019	P200415-020
Methode Asbest	VDI	VDI	VDI	VDI
Dimension	[-]	[-]	[-]	[-]
Asbest	nicht nachgewiesen	Chrysotilasbest-massengehalt ca. 1 – 5 %	nicht nachgewiesen	nicht nachgewiesen
