**BV: Essener Str. 81, Bochum - Thiemannshof**  
**Rückbau-, Sanierungs- und Entsorgungskonzept**

**Auftraggeber:** WirtschaftsEntwicklungsGesellschaft Bochum mbH  
Viktoriastraße 10  
44787 Bochum

**Auftragnehmer:** HINZ Ingenieure GmbH  
NL Rhein-Ruhr  
Wiesenstraße 35  
45473 Mülheim an der Ruhr

**Datum:** 01.04.2026

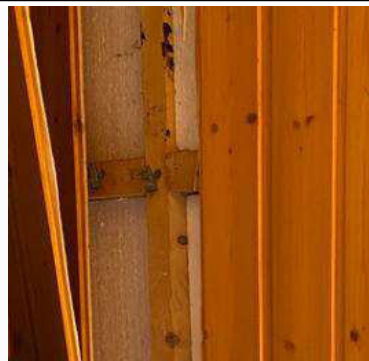
Asbest Anhang B (NWG 0,001%)	kein Asbest nachgewiesen
P	4a-3	4a	Innenbereich	Fußboden	Fliesenkleber	 	Asbest Anhang B (NWG 0,001%)	kein Asbest nachgewiesen
P	4a-4	4a	Wanddämmung	Wand (LB)	Polystyrol

HBCD	4.600,0
P	4a-5	4a	Außenbereich	Fassade	Farbanstrich (braun)	 	PCB	n.n.

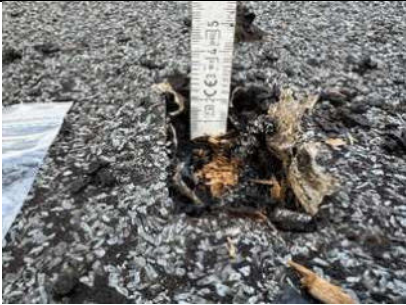
Asbest:	Fußbodenbeschichtung (grau) Außenbereich (P 5a-5)
PCB:	Bodenbelag (beige) Innenbereich (P 5a-1b)
KMF:	-
PAK:	Dach, Fassade Bitumenbahn (MP (5:1) DA-2b)
Polystyrol:	Wand ca. 1 cm
Sonstiges:	Altholz A IV

Schicht / Material	Stärke (ca.)
	Bitumenbahn (MP DA-2a/b)	3 cm
	Holzkonstruktion	-
	/	
Fassadenaufbau (Aufschluss S):

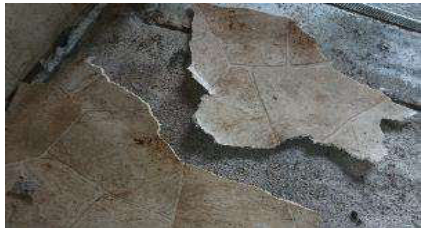
Asbest HV (NWG 0,01%)	kein Asbest nachgewiesen
P	5a-1b	5a	Innenbereich	Fußboden	Bodenbelag (beige)

PCB	83,0
P	5a-4	5a	Außenbereich	Fußboden	Fußbodenbeschichtung (grau)

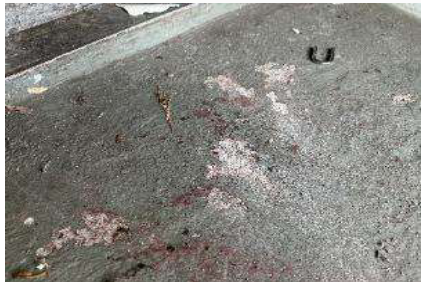
Asbest Anhang B (NWG 0,001%)	Asbest nachgewiesen
MP (3:1)	5a-5	5a	Toilette	Wand (MB)	Fliesenkleber

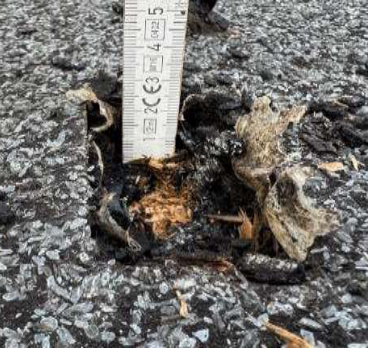
Probenbez.		Entnahmestelle			Material	Bild	Untersuchungsparameter	Ergebnis [mg/kg bzw. Fasernachweis]
		Parzelle	Etage / Raum	Lagedetail				
MP (5:1)	DA-2	5a, 6a, 7a	Außenbereich, Dach	Dach, Fassade	Bitumenbahn

Asbest Anhang B (NWG 0,001%)	kein Asbest nachgewiesen
MP (5:1)	DA-2b						PAK	2.160,0

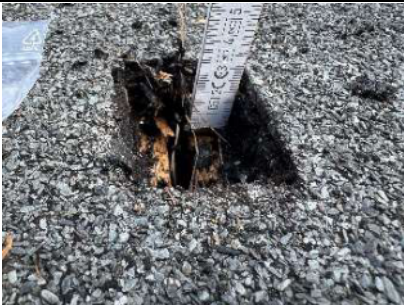
Schicht / Material	Stärke (ca.)
	Bitumenbahn (MP DA-2)	3 cm
	Holzkonstruktion	1,5 cm
	Polystyrol	3 cm
	/	
Fassadenaufbau (Aufschluss S):

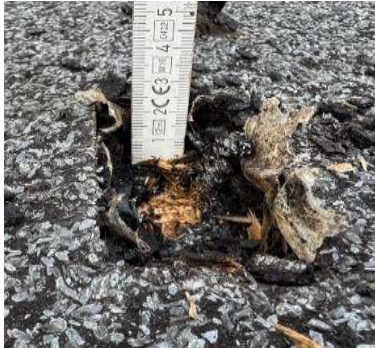
Probenbez.		Entnahmestelle			Material	Bild	Untersuchungsparameter	Ergebnis [mg/kg bzw. Fasernachweis]
		Parzelle	Etage / Raum	Lagedetail				
MP (5:1)	DA-2	5a, 6a, 7a	Außenbereich, Dach	Dach, Fassade	Bitumenbahn

Asbest Anhang B (NWG 0,001%)	kein Asbest nachgewiesen
MP (5:1)	DA-2b						PAK	2.160,0

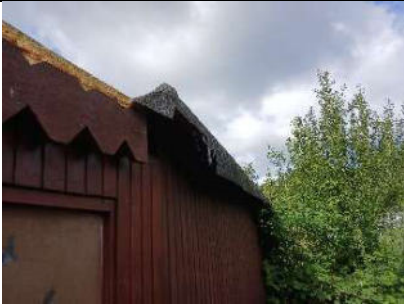
Schicht / Material	Stärke (ca.)
	Bitumenbahn (MP DA-2a/b)	2 cm
	Holzkonstruktion	1,5 cm
	/	
Fassadenaufbau (Aufschluss S):

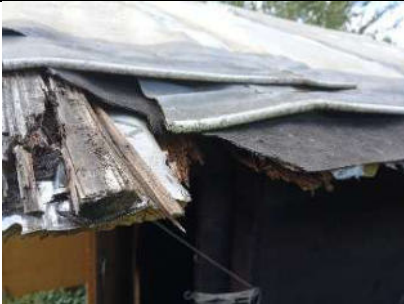
Schicht / Material	Stärke (ca.)
	Bitumenbahn (MP (5:1) DA-3b)	1 cm
	Folie	-
	Holz	1,5
Fassadenaufbau (Aufschluss S):

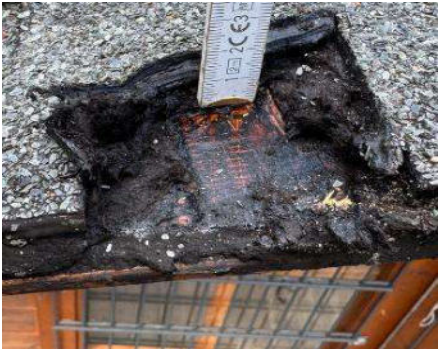
Probenbez.		Entnahmestelle			Material	Bild	Untersuchungsparameter	Ergebnis [mg/kg bzw. Fasernachweis]
		Parzelle	Etage / Raum	Lagedetail				
MP (5:1)	DA-3	8a, 9a, 10a, 11a, 10	Außenbereich, Dach	Dach	Bitumenbahn

Asbest Anhang B (NWG 0,001%)	kein Asbest nachgewiesen
MP (5:1)	DA-3b						PAK	11,4

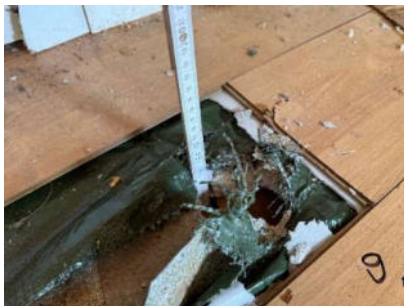
Schicht / Material	Stärke (ca.)
	Laminat	1 cm
	Trittschalldämmung	1 cm
	Folie	-
	Bodenbelag (grau, Kunststoff)	0,5 cm
	AZ-Platte (P 9a-3, asbesthaltig)	1 cm
	Polystyrol	5 cm
	Bodenbelag	0,5 cm
	Holzbalken	-
Dachaufbau (Aufschluss S ):

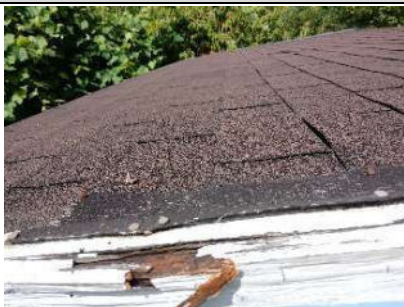
Schicht / Material	Stärke (ca.)
	Bitumenbahn (MP (5:1) DA-3b)	1 cm
	Holzkonstruktion	2 cm
	Polystyrol	-
Fassadenaufbau (Aufschluss S ):

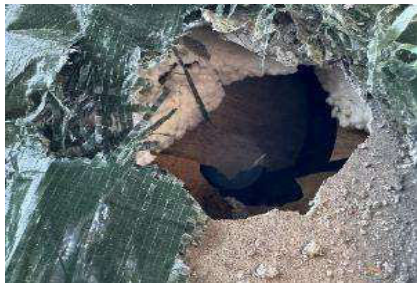
PCB	n.n.
P	9a-3	9a	Innenbereich	Fußbodenaufbau	Faserzement

Asbest VDI Standard (NWG ca. 1%)	Asbest nachgewiesen

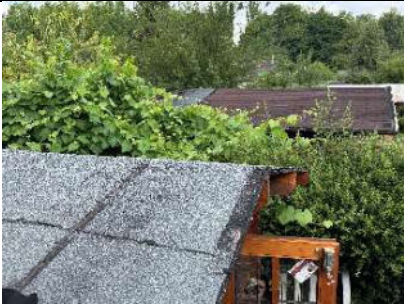
Schicht / Material	Stärke (ca.)
	Bitumenbahn (MP DA-3b)	2 cm
	Holzkonstruktion	2 cm
Fassadenaufbau (Aufschluss S ):

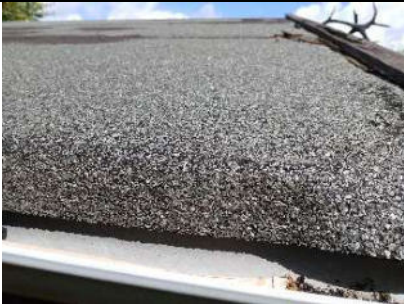
Schicht / Material	Stärke (ca.)
	Bitumenbahn (MP DA-3b)	1 cm
	Holzkonstruktion	1,5 cm
Fassadenaufbau (Aufschluss S ):

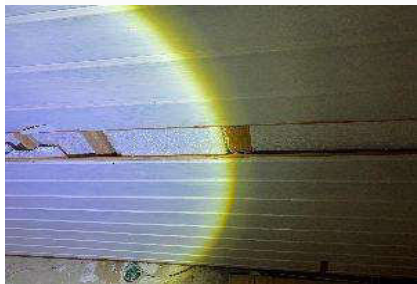
Asbest Anhang B (NWG 0,001%)	kein Asbest nachgewiesen
MP (3:1)	2-3	2	Innenbereich, Anbau	Wand (MB)	Fliesenkleber	Kein Bild vorhanden	Asbest Anhang B (NWG 0,001%)	kein Asbest nachgewiesen
P	2-4	2	Innenbereich, oberhalb Holzdecke	Decke (LB)	Polystyrol

HBCD	5.000,0
P	2-5	2	Innenbereich	Fußbodenaufbau	Fliesenkleber

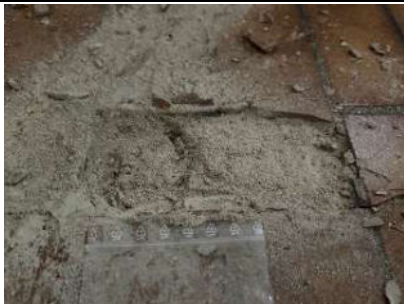
Schicht / Material	Stärke (ca.)
	Fliese	1,0 cm
	Fliesenkleber (P 3-4)	0,2 cm
	Beton	-
Dachaufbau (Aufschluss S ):		
 	Schicht / Material	Stärke (ca.)
	Bitumenwellplatten	1 cm
	AZ-Platten Wellprofil (P 3-5) asbesthaltig	1 cm
	Holzkonstruktion	-
Fassadenaufbau (Aufschluss S ):		
 	Schicht / Material	Stärke (ca.)
	Massivbauweise	-

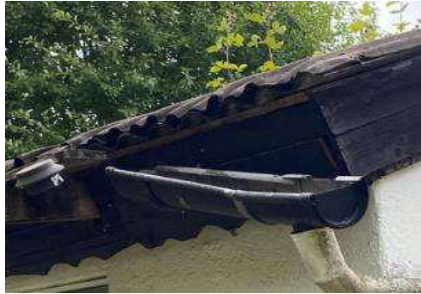
Probenbez.		Entnahmestelle			Material	Bild	Untersuchungsparameter	Ergebnis [mg/kg bzw. Fasernachweis]
		Parzelle	Etage / Raum	Lagedetail				
P	3-5	3	Außenbereich	Dach	Faserzement

Asbest VDI Standard (NWG ca. 1%)	Asbest nachgewiesen
P	3-7	3	Wanddämmung	Wand (LB)	Polystyrol

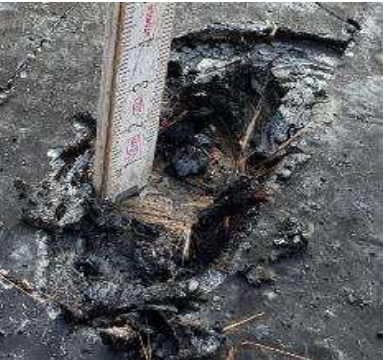
Probenbez.		Entnahmestelle			Material	Bild	Untersuchungsparameter	Ergebnis [mg/kg bzw. Fasernachweis]
		Parzelle	Etage / Raum	Lagedetail				
MP (5:1)	DA-5	3, 11, 17, 19	Außenbereich, Dach	Dach	Bitumenbahn

Asbest Anhang B (NWG 0,001%)	kein Asbest nachgewiesen
MP (5:1)	DA-5b						PAK	208,0

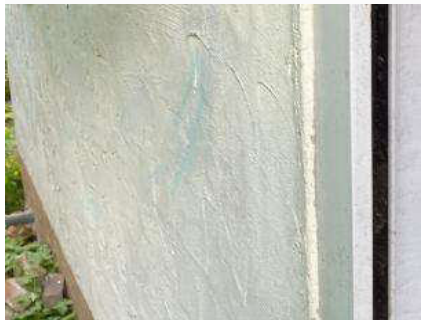
Asbest Anhang B (NWG 0,001%)	kein Asbest nachgewiesen
MP (5:1)	6-2	6	Außenbereich	Fassade	Fassadenputz

Asbest Anhang B (NWG 0,001%)	kein Asbest nachgewiesen
P	6-3	6	Außenbereich	Attika	Faserzement

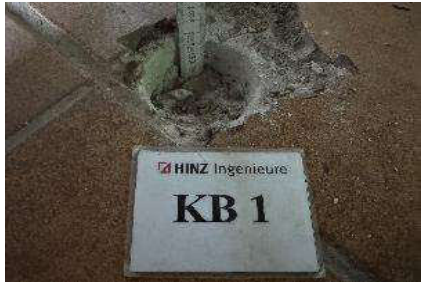
Asbest VDI Standard (NWG ca. 1%)	kein Asbest nachgewiesen
P	6-4	6	Innenbereich, KB1	Fußbodenaufbau	Fliesenkleber

Asbest Anhang B (NWG 0,001%)	kein Asbest nachgewiesen

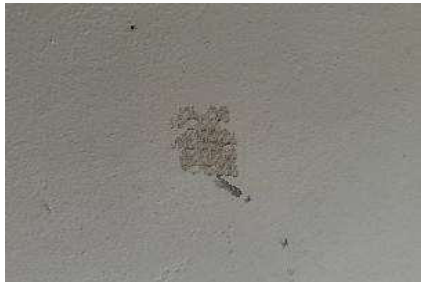
Probenbez.		Entnahmestelle			Material	Bild	Untersuchungsparameter	Ergebnis [mg/kg bzw. Fasernachweis]
		Parzelle	Etage / Raum	Lagedetail				
P	6-5	6	Innenbereich	Wand (MB)	Farbanstrich (weiß)

PCB	n.n.

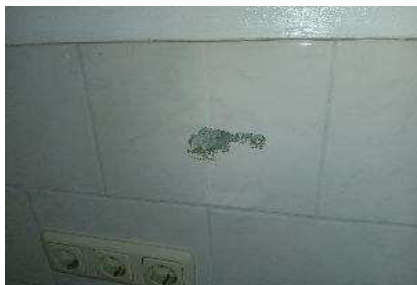
Probenbez.		Entnahmestelle			Material	Bild	Untersuchungsparameter	Ergebnis [mg/kg bzw. Fasernachweis]
		Parzelle	Etage / Raum	Lagedetail				
MP (5:1)	8-1	8	Innenbereich	Wand (MB)	Putz und Spachtelmasse

Asbest Anhang B (NWG 0,001%)	kein Asbest nachgewiesen
MP (4:1)	8-2	8	Außenbereich	Fassade	Fassadenputz

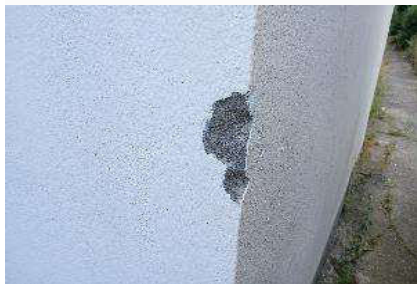
Asbest Anhang B (NWG 0,001%)	kein Asbest nachgewiesen
P	8-5	8	Außenbereich	Fassade	Farbanstrich (Pfirsich)

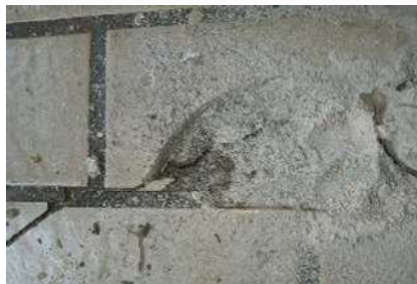
PCB	n.n.
P	8-6	8	Innenbereich, KB1	Fußbodenaufbau	Fliesenkleber

Asbest Anhang B (NWG 0,001%)	kein Asbest nachgewiesen

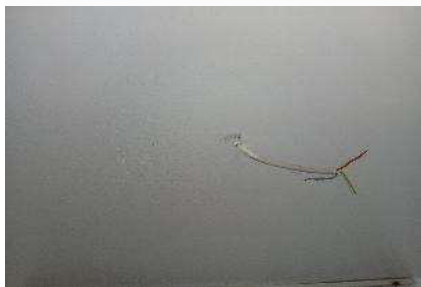
Probenbez.		Entnahmestelle			Material	Bild	Untersuchungsparameter	Ergebnis [mg/kg bzw. Fasernachweis]
		Parzelle	Etage / Raum	Lagedetail				
MP (5:1)	9-1	9	Innenbereich	Wand (LB)	Spachtelmasse

Asbest Anhang B (NWG 0,001%)	kein Asbest nachgewiesen
P	9-2	9	Innenbereich	Wand (LB)	Farbanstrich (weiß)

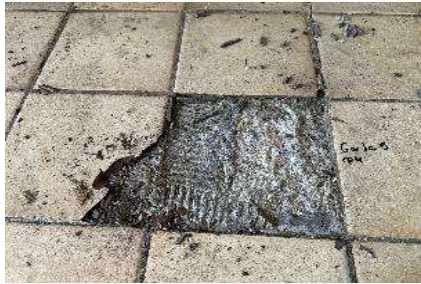
Asbest HV (NWG 0,01%)	kein Asbest nachgewiesen
P	9-4	9	Innenbereich	Fußboden	Fliesenkleber

Asbest Anhang B (NWG 0,001%)	kein Asbest nachgewiesen

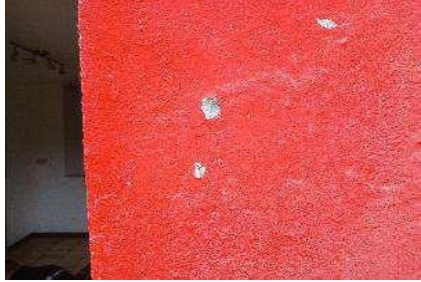
Probenbez.		Entnahmestelle			Material	Bild	Untersuchungsparameter	Ergebnis [mg/kg bzw. Fasernachweis]
		Parzelle	Etage / Raum	Lagedetail				
MP (4:1)	9-5	9	Außenbereich	Fassade	Fassadenputz

Asbest Anhang B (NWG 0,001%)	kein Asbest nachgewiesen
P	9-6	9	Außenbereich	Fassade	Farbanstrich (rot)

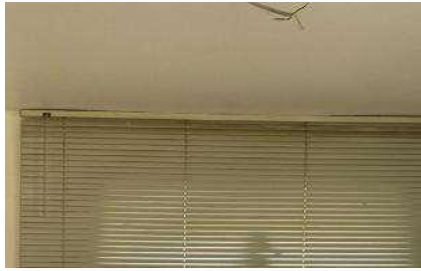
Asbest Anhang B (NWG 0,001%)	kein Asbest nachgewiesen
MP (5:1)	9-9	9	Innenbereich	Decke (LB)	Spachtelmasse

Asbest Anhang B (NWG 0,001%)	kein Asbest nachgewiesen

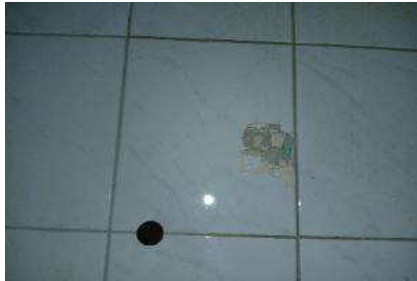
Probenbez.		Entnahmestelle			Material	Bild	Untersuchungsparameter	Ergebnis [mg/kg bzw. Fasernachweis]
		Parzelle	Etage / Raum	Lagedetail				
MP (3:1)	10-1	10	Innenbereich	Wand (LB)	Fliesenkleber

Asbest Anhang B (NWG 0,001%)	kein Asbest nachgewiesen
MP (5:1)	10-2	10	Außenwände	Fassade, Rauputz	Fassadenputz

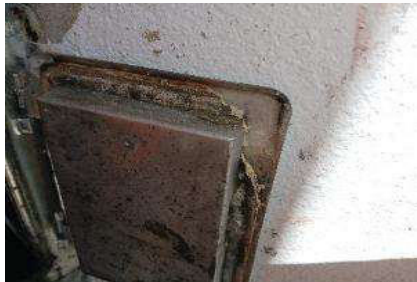
Asbest Anhang B (NWG 0,001%)	kein Asbest nachgewiesen
MP (3:1)	10-3	10	Kamin	Kamin	Brandschutzmörtel

Asbest Anhang B (NWG 0,001%)	kein Asbest nachgewiesen
MP (5:1)	10-4	10	Innenbereich	Decke (MB)	Putz und Spachtelmasse

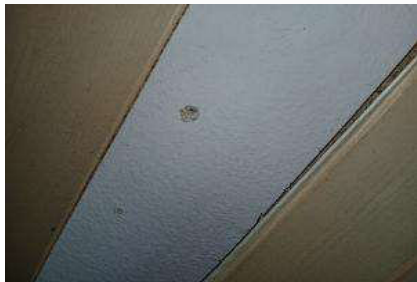
Asbest Anhang B (NWG 0,001%)	kein Asbest nachgewiesen

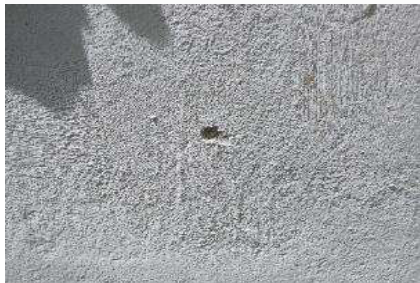
Probenbez.		Entnahmestelle			Material	Bild	Untersuchungsparameter	Ergebnis [mg/kg bzw. Fasernachweis]
		Parzelle	Etage / Raum	Lagedetail				
MP (4:1)	10-5	10	Außenbereich	Fassade	Fassadenputz

Asbest Anhang B (NWG 0,001%)	kein Asbest nachgewiesen
P	10-6	10	Innenbereich, Vinyl-Asbest auf Holz	Fußboden	Floor-Flex

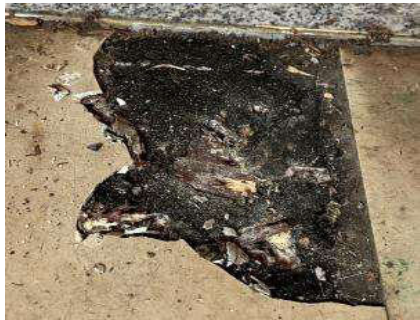
Asbest VDI Standard (NWG ca. 1%)	Asbest nachgewiesen
P	10-7	10	Innenbereich, unterhalb Vinyl-Asbest auf Holz	Fußbodenaufbau	Kleber (schwarz)

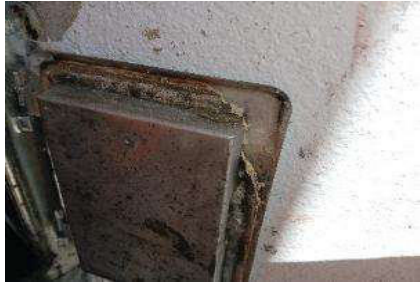
Asbest VDI Standard (NWG ca. 1%)	kein Asbest nachgewiesen
P	10-10	10	Kamin	Revisionslücke	Dichtung

Asbest VDI Standard (NWG ca. 1%)	kein Asbest nachgewiesen

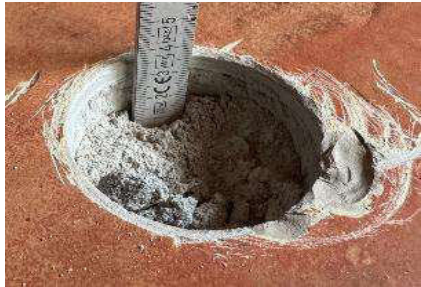
Probenbez.		Entnahmestelle			Material	Bild	Untersuchungsparameter	Ergebnis [mg/kg bzw. Fasernachweis]
		Parzelle	Etage / Raum	Lagedetail				
P	10-11	10	Fußboden	Fußboden	Fliesenkleber

Asbest Anhang B (NWG 0,001%)	kein Asbest nachgewiesen

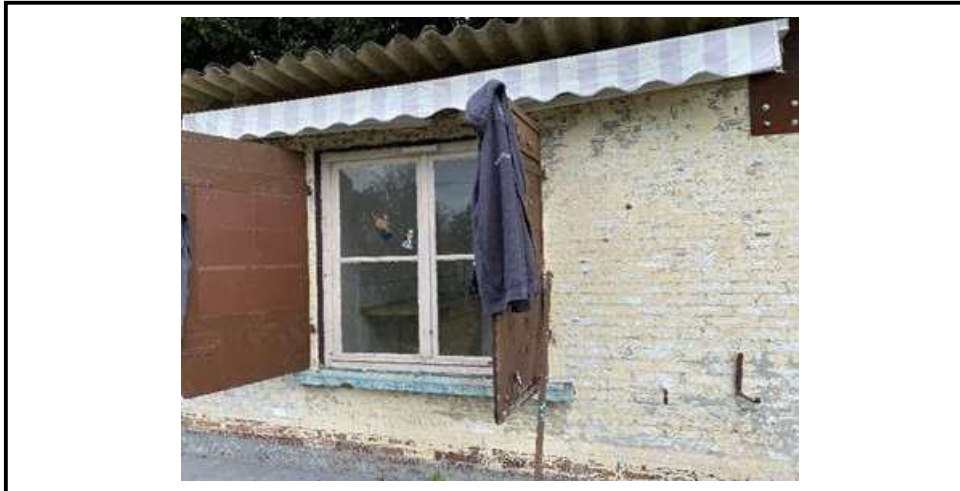
## Gebäudesteckbrief – Parzelle 11

Asbest:	Dach: Berliner Welle, Blumenkübel, Faserzement (P 11-6)
PCB:	Leuchtstoffröhre
KMF:	-
PAK:	Dach Bitumenbahn (MP (5:1) DA-5b)
Polystyrol:	Deckenplatten
Sonstiges:	Brandschutztür mit Übereinstimmungszeichen, Altholz A IV

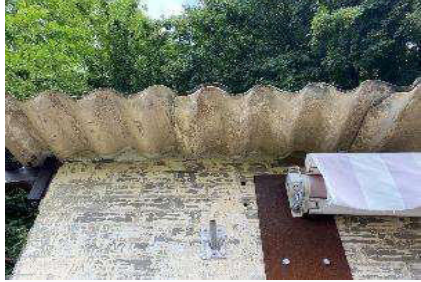
Probenbez.		Entnahmestelle			Material	Bild	Untersuchungsparameter	Ergebnis [mg/kg bzw. Fasernachweis]
		Parzelle	Etage / Raum	Lagedetail				
P	11-6	11	Außenbereich	Dach	Faserzement

Asbest VDI Standard (NWG ca. 1%)	Asbest nachgewiesen

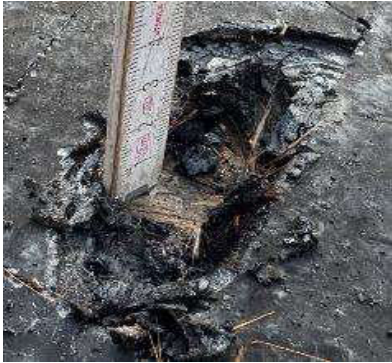
Probenbez.		Entnahmestelle			Material	Bild	Untersuchungsparameter	Ergebnis [mg/kg bzw. Fasernachweis]
		Parzelle	Etage / Raum	Lagedetail				
MP (5:1)	DA-5	3, 11, 17, 19	Außenbereich, Dach	Dach	Bitumenbahn

Asbest Anhang B (NWG 0,001%)	kein Asbest nachgewiesen
MP (5:1)	DA-5b						PAK	208,0

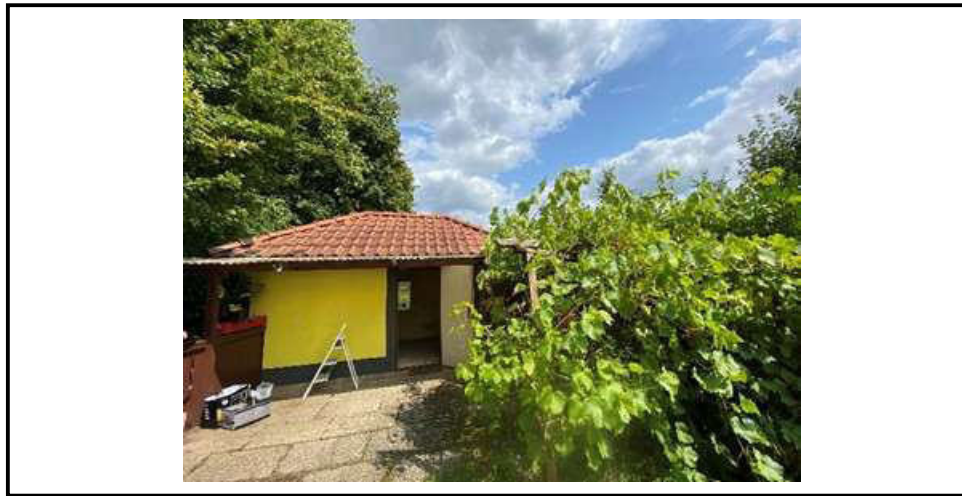
# Gebäudesteckbrief – Parzelle 12

Asbest:	Fassadenputz (MP (4:1) 12-02)
PCB:	Leuchtstoffröhre
KMF:	-
PAK:	-
Polystyrol:	-
Sonstiges:	Altholz A IV

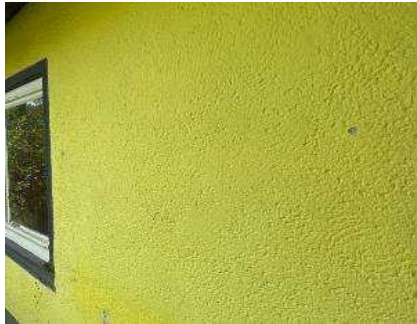
Asbest Anhang B (NWG 0,001%)	kein Asbest nachgewiesen
MP (4:1)	12-02	12	Außenbereich	Fassade	Fassadenputz

Asbest Anhang B (NWG 0,001%)	Asbest nachgewiesen
P	12-03	12	Holzfenster	Glassanschluss	Kitt

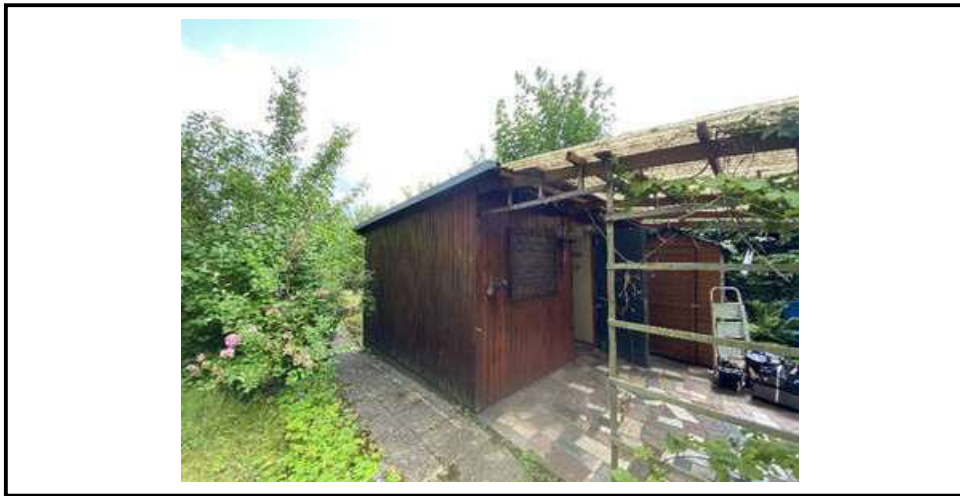
# Gebäudesteckbrief – Parzelle 14

Asbest:	-
PCB:	-
KMF:	Dach und Wandaufbau Bitumenbahn (MP (5:1) DA-8)
PAK:	Dach und Wandaufbau Bitumenbahn (MP (5:1) DA-8b)
Polystyrol:	Wand, Decke
Sonstiges:	Fiberglas (Dacheindeckung), Altholz A IV

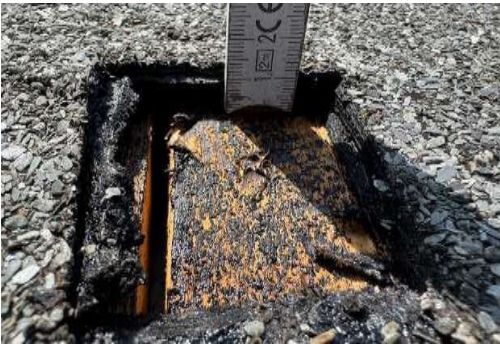
Probenbez.		Entnahmestelle			Material	Bild	Untersuchungsparameter	Ergebnis [mg/kg bzw. Fasernachweis]
		Parzelle	Etage / Raum	Lagedetail				
MP (5:1)	DA-8	14, 16, 18, 39	Außenbereich, Dach	Dach, Wandaufbau	Bitumenbahn

Asbest Anhang B (NWG 0,001%)	Asbest nachgewiesen KMF nachgewiesen
MP (5:1)	DA-8b						PAK	22,6

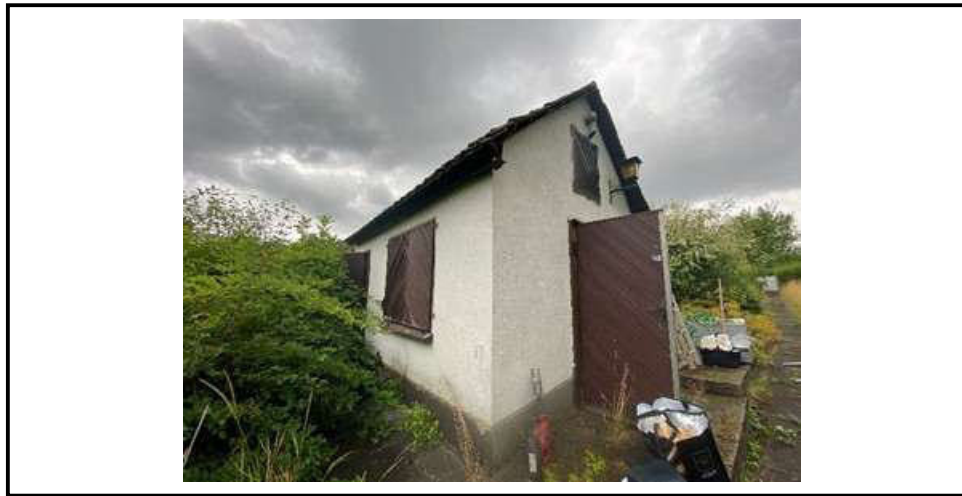
# Gebäudesteckbrief – Parzelle 15

Asbest:	Fugenmaterial Gehweg (P 15-8a)
PCB:	-
KMF:	-
PAK:	Fugenmaterial Gehweg (P 15-8b)
Polystyrol:	-
Sonstiges:	Altholz A IV

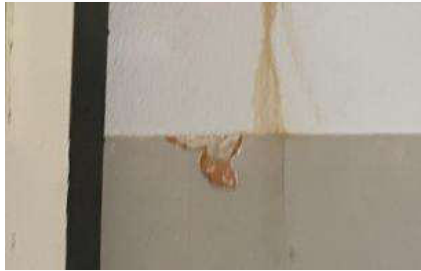
Probenbez.		Entnahmestelle			Material	Bild	Untersuchungsparameter	Ergebnis [mg/kg bzw. Fasernachweis]
		Parzelle	Etage / Raum	Lagedetail				
MP (5:1)	16-01	16	Innenbereich	Wand (MB)	Putz und Spachtelmasse

Asbest Anhang B (NWG 0,001%)	kein Asbest nachgewiesen
MP (5:1)	16-02	16	Innenbereich	Wand (LB)	Spachtelmasse

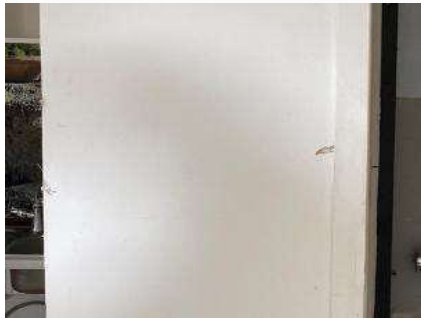
Asbest Anhang B (NWG 0,001%)	kein Asbest nachgewiesen
MP (3:1)	16-03	16	Innenbereich	Wand	Fliesenkleber

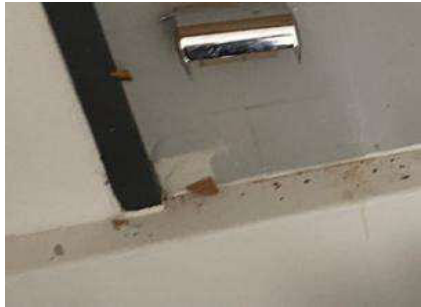
Asbest Anhang B (NWG 0,001%)	Asbest nachgewiesen
P	16-04	16	Holzfenster	Glassanschluss	Kitt

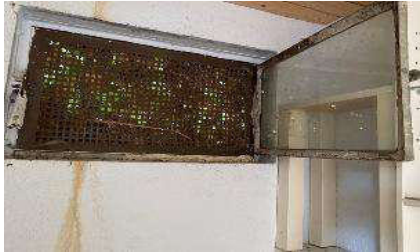
Asbest HV (NWG 0,01%)	Asbest nachgewiesen

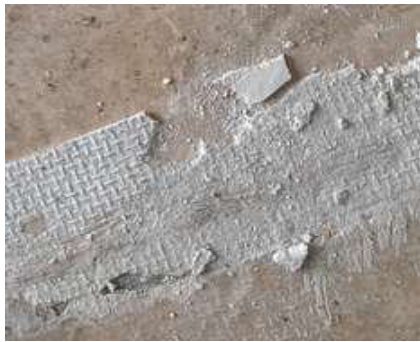
Probenbez.		Entnahmestelle			Material	Bild	Untersuchungsparameter	Ergebnis [mg/kg bzw. Fasernachweis]
		Parzelle	Etage / Raum	Lagedetail				
P	16-05	16	Innenbereich	Fußbodenaufbau	Kleber + Ausgleichsschicht (hell beige)

Asbest Anhang B (NWG 0,001%)	kein Asbest nachgewiesen
P	16-06	16	Innenbereich	Fußbodenaufbau	Kleber + Ausgleichsschicht (grau auf Fliese)

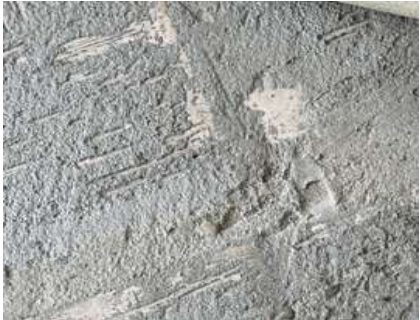
Asbest Anhang B (NWG 0,001%)	kein Asbest nachgewiesen
P	16-07	16	Innenbereich	Fußboden	Beschichtung (schwarz)

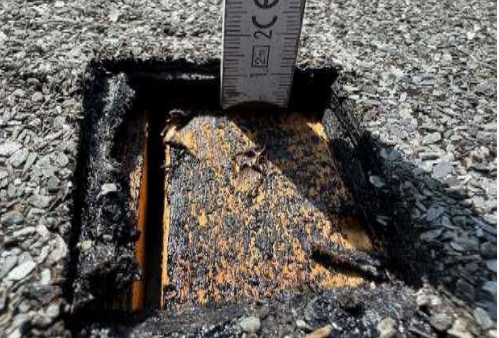
Probenbez.		Entnahmestelle			Material	Bild	Untersuchungsparameter	Ergebnis [mg/kg bzw. Fasernachweis]
		Parzelle	Etage / Raum	Lagedetail				
MP (5:1)	DA-8	14, 16, 18, 39	Außenbereich, Dach	Dach, Wandaufbau	Bitumenbahn

Asbest Anhang B (NWG 0,001%)	Asbest nachgewiesen KMF nachgewiesen
MP (5:1)	DA-8b						PAK	22,6

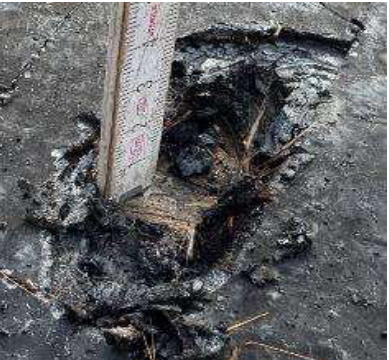
Probenbez.		Entnahmestelle			Material	Bild	Untersuchungsparameter	Ergebnis [mg/kg bzw. Fasernachweis]
		Parzelle	Etage / Raum	Lagedetail				
MP (5:1)	DA-5	3, 11, 17, 19	Außenbereich, Dach	Dach	Bitumenbahn

Asbest Anhang B (NWG 0,001%)	kein Asbest nachgewiesen
MP (5:1)	DA-5b						PAK	208,0

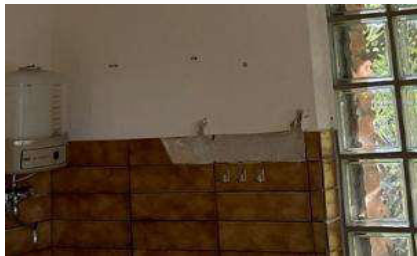
Asbest Anhang B (NWG 0,001%)	kein Asbest nachgewiesen
MP (3:1)	18-02	18	Innenbereich	Wand	Fliesenkleber

Asbest Anhang B (NWG 0,001%)	Asbest nachgewiesen
P	18-04	18	Innenbereich	Decke	Farbanstrich (weiß auf blau)

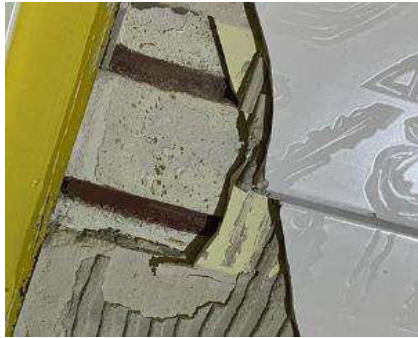
Asbest Anhang B (NWG 0,001%)	kein Asbest nachgewiesen
MP (3:1)	20-03	20	Innenbereich	Wand, Fliesenspiegel	Fliesenkleber (untere Schicht)

Asbest Anhang B (NWG 0,001%)	kein Asbest nachgewiesen
P	20-04	20	Innenbereich	Wand (LB)	Faserplatte

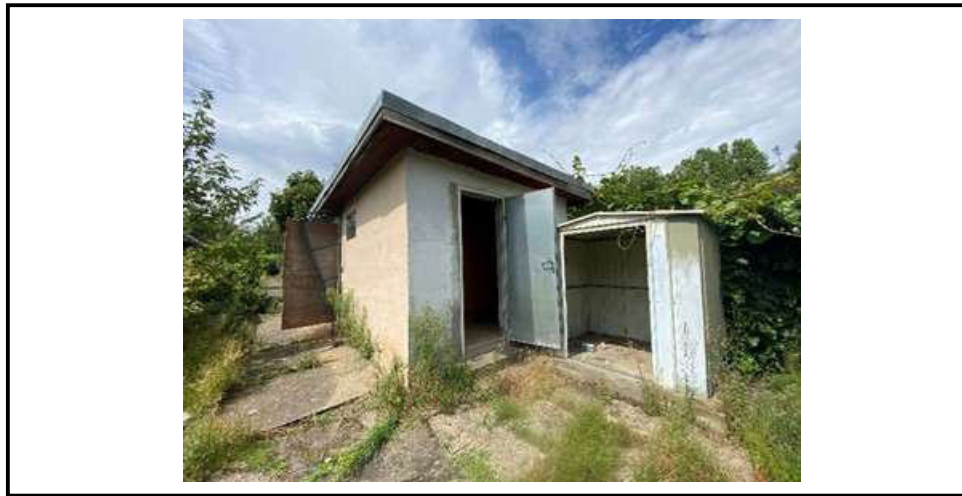
# Gebäudesteckbrief – Parzelle 21

Asbest:	Fensterkitt (P 21-2)
PCB:	-
KMF:	Dach und Fußbodenaufbau Bitumenbahn (MP (5:1) DA-6)
PAK:	Dach und Fußbodenaufbau Bitumenbahn (MP (5:1) DA-6b)
Polystyrol:	-
Sonstiges:	Altholz A IV

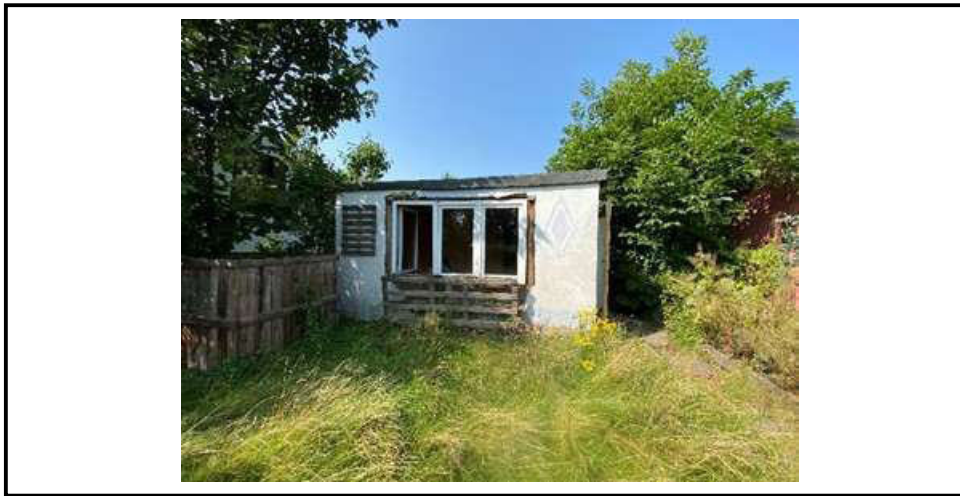
# Gebäudesteckbrief – Parzelle 22

Asbest:	-
PCB:	-
KMF:	-
PAK:	Dach Bitumenbahn (MP (5:1) DA-7b)
Polystyrol:	-
Sonstiges:	Altholz A IV

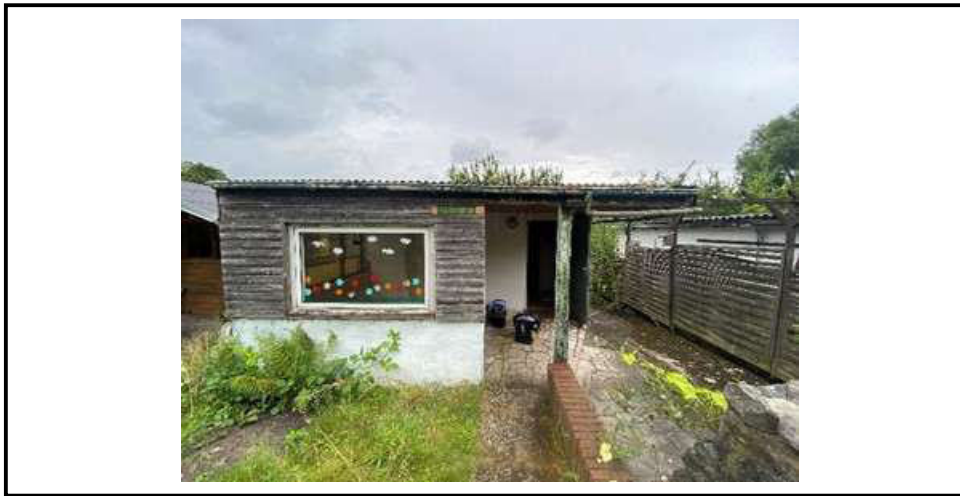
# Gebäudesteckbrief – Parzelle 23

Asbest:	Fensterkitt (P 23-1)
PCB:	-
KMF:	2 x 1 m Decke (oberhalb des Polystyrols); Dach und Fußbodenaufbau Bitumenbahn (MP (5:1) DA-6)
PAK:	Dach und Fußbodenaufbau Bitumenbahn (MP (5:1) DA-6b)
Polystyrol:	Deckenplatten
Sonstiges:	Altholz A IV

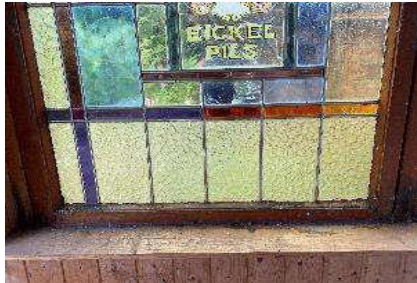
Probenbez.		Entnahmestelle			Material	Bild	Untersuchungsparameter	Ergebnis [mg/kg bzw. Fasernachweis]
		Parzelle	Etage / Raum	Lagedetail				
P	23-1	23	Veranda, Holzfenster	Glasanschluss	Kitt

Asbest HV (NWG 0,01%)	Asbest nachgewiesen
MP (5:1)	23-2	23	Innenbereich	Wand (MB)	Putz und Spachtelmasse	 	Asbest Anhang B (NWG 0,001%)	kein Asbest nachgewiesen
MP (3:1)	23-3	23	Innenbereich	Wand (MB)	Fliesenkleber	 	Asbest Anhang B (NWG 0,001%)	kein Asbest nachgewiesen
P	23-4	23	Innenbereich	Fußboden	Fliesenkleber	 	Asbest Anhang B (NWG 0,001%)	kein Asbest nachgewiesen

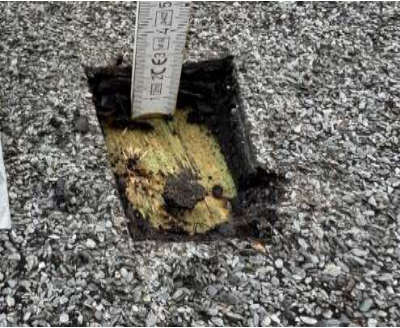
Probenbez.		Entnahmestelle			Material	Bild	Untersuchungsparameter	Ergebnis [mg/kg bzw. Fasernachweis]
		Parzelle	Etage / Raum	Lagedetail				
MP (5:1)	DA-6	21, 23, 25	Außenbereich, Dach	Dach und Fußbodenaufbau	Bitumenbahn

Asbest Anhang B (NWG 0,001%)	kein Asbest nachgewiesen KMF nachgewiesen
MP (5:1)	DA-6b						PAK	8,3

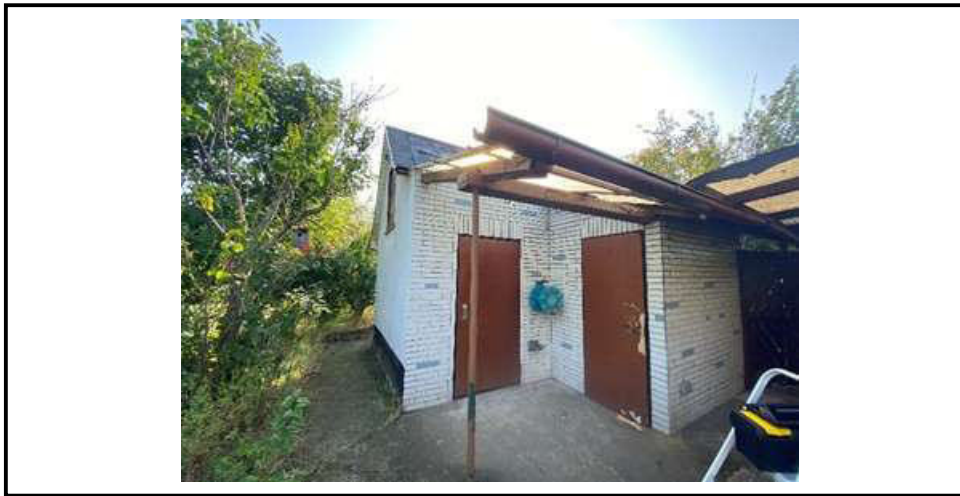
# Gebäudesteckbrief – Parzelle 24

Asbest:	Fensterkitt (P 24-01)
PCB:	-
KMF:	Dach Bitumenbahn (MP (5:1) DA-12)
PAK:	Dach Bitumenbahn (MP (5:1) DA-7b), Dach Bitumenbahn (MP (5:1) DA-12b)
Polystyrol:	Decke + Wand (5 cm)
Sonstiges:	Heraklithdecke, Altholz A IV

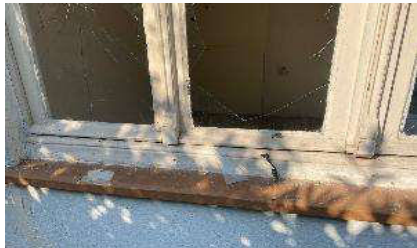
Probenbez.		Entnahmestelle			Material	Bild	Untersuchungsparameter	Ergebnis [mg/kg bzw. Fasernachweis]
		Parzelle	Etage / Raum	Lagedetail				
P	24-01	24	Holzfenster	Glassanschluss	Kitt

Asbest HV (NWG 0,01%)	Asbest nachgewiesen
P	24-02	24	Außenbereich	Sockelbereich	Farbanstrich (schwarz)

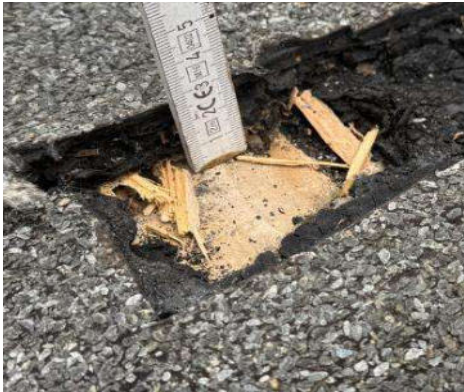
Probenbez.		Entnahmestelle			Material	Bild	Untersuchungsparameter	Ergebnis [mg/kg bzw. Fasernachweis]
		Parzelle	Etage / Raum	Lagedetail				
MP (5:1)	DA-12	24, 29, 30, 32	Außenbereich, Dach	Dach	Bitumenbahn

Asbest Anhang B (NWG 0,001%)	kein Asbest nachgewiesen KMF nachgewiesen
MP (5:1)	DA-12b						PAK	8,7

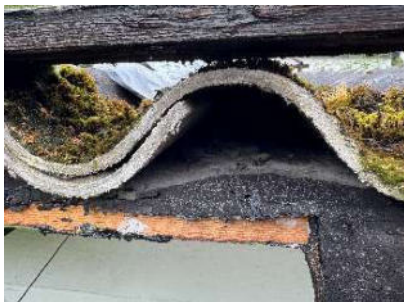
Schicht / Material	Stärke (ca.)
	AZ Wellprofil (P 25-8) asbesthaltig	2 cm
	Bitumenbahn (MP (5:1) DA-6), (MP (5:1) DA-6b)	1 cm
	Holzkonstruktion	2 cm
Fassadenaufbau (Aufschluss S ):

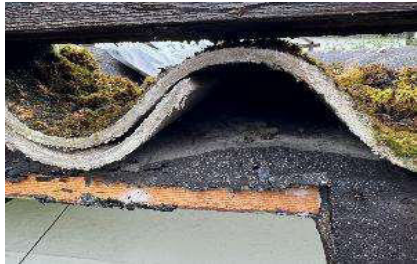
Asbest HV (NWG 0,01%)	kein Asbest nachgewiesen
P	25-8	25	Außenbereich	Dach	Faserzement

Asbest VDI Standard (NWG ca. 1%)	Asbest nachgewiesen

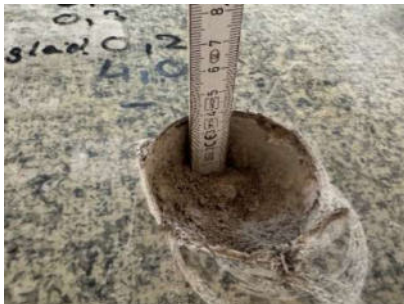
Schicht / Material	Stärke (ca.)
	PVC (braun)	0,3 cm
	PVC (grau)	0,3 cm
	Kleber und Ausgleichsschicht (P 26-05)	0,2 cm
	Estrich	4,0 cm
	Beton	-
Dachaufbau (Aufschluss S ):

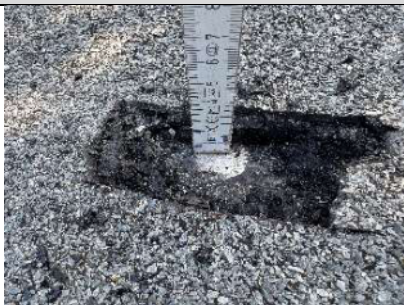
Schicht / Material	Stärke (ca.)
	Bitumenbahn (MP (5:1) DA-7b)	2 cm
	Beton	-
Fassadenaufbau (Aufschluss S ):

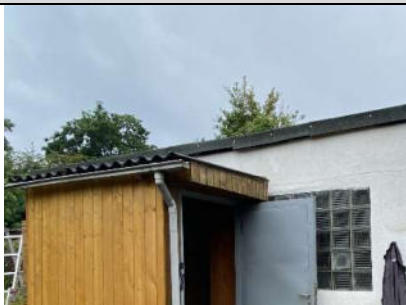
Schicht / Material	Stärke (ca.)
	Bitumenbahn (MP (5:1) DA-7b)	1 cm
	Beton	-
Fassadenaufbau (Aufschluss S ):

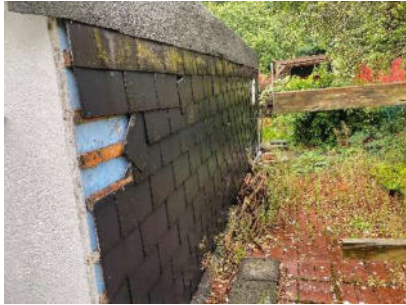
Schicht / Material	Stärke (ca.)
	AZ-Schindeln (P 27-6) asbesthaltig	0,5 cm
	Holzkonstruktion	1 cm
	Massivbauweise	-

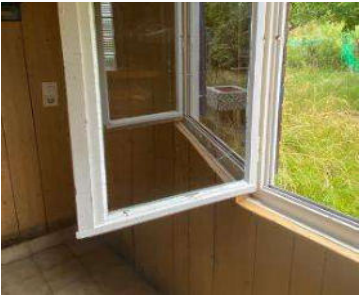
Probenbez.		Entnahmestelle			Material	Bild	Untersuchungsparameter	Ergebnis [mg/kg bzw. Fasernachweis]
		Parzelle	Etage / Raum	Lagedetail				
P	27-1	27	Holzfenster	Glasanschluss	Kitt

Asbest HV (NWG 0,01%)	Asbest nachgewiesen
MP (5:1)	27-2	27	Innenbereich	Wand (MB)	Putz und Spachtelmasse

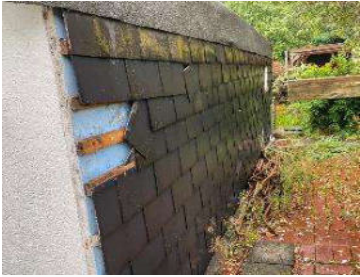
Probenbez.		Entnahmestelle			Material	Bild	Untersuchungsparameter	Ergebnis [mg/kg bzw. Fasernachweis]
		Parzelle	Etage / Raum	Lagedetail				
P	27-6	27	Außenbereich	Attika	Faserzement

Asbest VDI Standard (NWG ca. 1%)	Asbest nachgewiesen
P	27-8	27	Holztür	Glasanschluss	Kitt

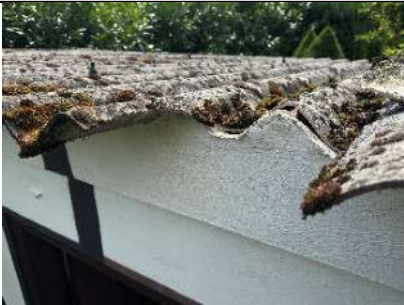
Schicht / Material	Stärke (ca.)
	AZ-Wellprofil ( <b>P 28-05</b> ) <b>asbesthaltig</b>	1 cm
	Holzkonstruktion	-
	/	
Fassadenaufbau (Aufschluss S):

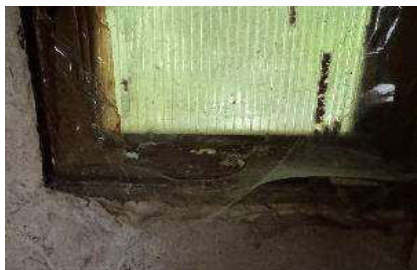
Probenbez.		Entnahmestelle			Material	Bild	Untersuchungsparameter	Ergebnis [mg/kg bzw. Fasernachweis]
		Parzelle	Etage / Raum	Lagedetail				
P	28-01	28	Holzfenster	Glassanschluss	Kitt

Asbest HV (NWG 0,01%)	Asbest nachgewiesen
MP (5:1)	28-02	28	Innenbereich	Wand (MB)	Putz und Spachtelmasse

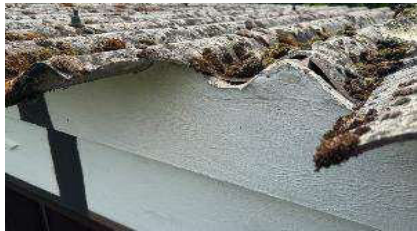
Probenbez.		Entnahmestelle			Material	Bild	Untersuchungsparameter	Ergebnis [mg/kg bzw. Fasernachweis]
		Parzelle	Etage / Raum	Lagedetail				
P	28-05	28	Außenbereich	Dach	Faserzement

Asbest VDI Standard (NWG ca. 1%)	Asbest nachgewiesen
P	28-06	28	Außenbereich	Fassade	Farbanstrich braun weiß

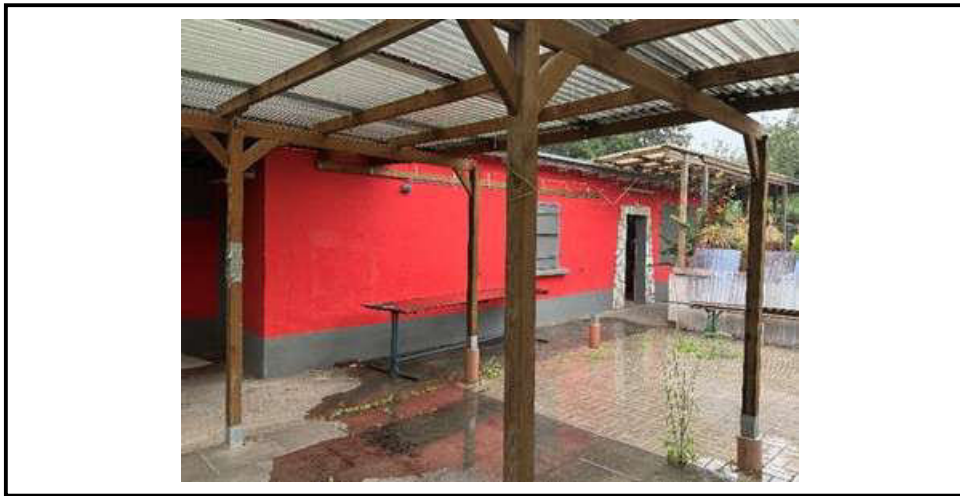
# Gebäudesteckbrief – Parzelle 29

Asbest:	-
PCB:	-
KMF:	15 cm im Deckenaufbau des Vereinsraums, WC und Herren WC, Dach Bitumenbahn (MP (5:1) DA-12)
PAK:	Dach Bitumenbahn (MP (5:1) DA-12b)
Polystyrol:	KB 1 im Vereinsraum; Wandaufbau im Vereinsraum
Sonstiges:	Holzpaneele an Decken + Wänden des Vereinsraums und WCs, Altholz A IV

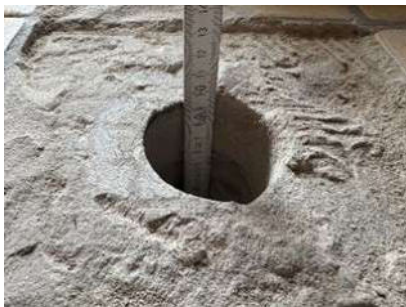
Sonstige Auffälligkeiten / Außenanlagen:		
Abfälle:	Kunststoff Wellendach, 6 m³ (Holz), Grill (Metall)	
Außenanlagen:	-	
Anbauten:	überdachter Schuppen 7 x 4 x 2,4 (m)	
Sonstiges:	Terrasse überdacht, Unterkonstruktion Holz 4 x 9 m, Pflastersteine, Gehwegplatten, Holzzaun, Pflanzringe	
Fußbodenaufbau (Kernbohrung KB 29-1 ):

Schicht / Material	Stärke (ca.)
	Fliese	1,0 cm
	Dickbettmörtel	1,0 cm
	Estrich	6,0 cm
	Polystyrol	3,0 cm
	PE-Folie	0,1 cm
	Beton	-
Dachaufbau (Aufschluss S ):

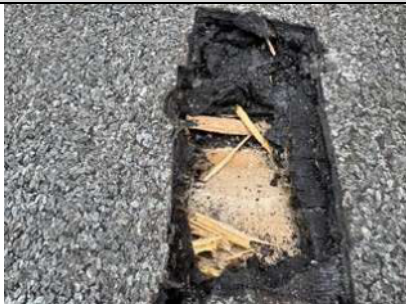
Schicht / Material	Stärke (ca.)
	Bitumenbahn (mehrlagig) (MP (5:1) DA-12), (MP (5:1) DA-12b)	2,0 cm
	PE-Folie	0,1 cm
	Holz	-
Fassadenaufbau (Aufschluss S ):

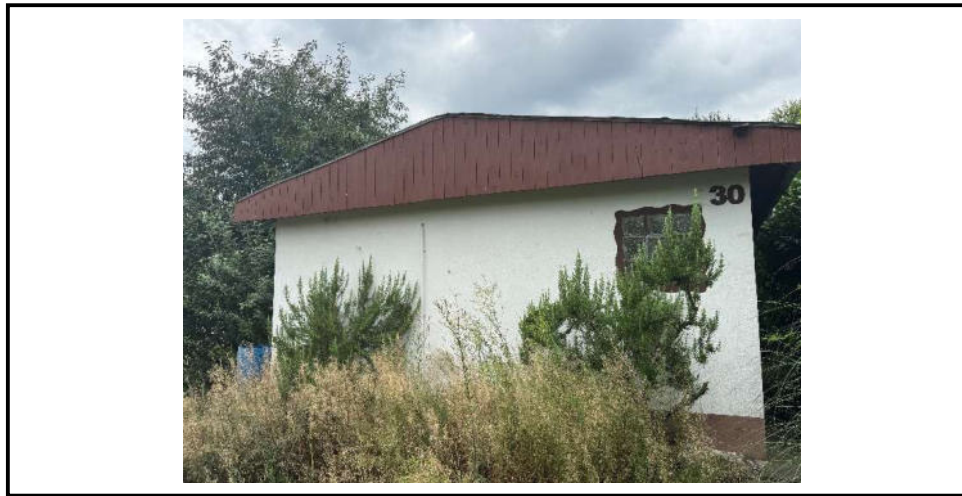
# Gebäudesteckbrief – Parzelle 30

Angaben zu Baulichkeiten / Kennwerte (ca.):	
Bauweise (Konstruktionsform / Dachform / Wandaufbau / Fundament):	Dach: Satteldach, Fassade: massiv
Länge:	3,5 m
Breite:	3,0 m
Höhe:	2,5 m
BGF:	10,5 m <sup>2</sup>
BRI:	26,5 m <sup>3</sup>
Parzellenfläche:	300 m <sup>2</sup>
Schadstoffbefunde (labortechnisch/visuell):	
Asbest:	-
PCB:	-
KMF:	Dach Bitumenbahn (MP (5:1) DA-12), Dämmung oberhalb der Abhangdecke
PAK:	Fußbodenaufbau Innenbereich Dichtungsbahn (P 30-04b), Gewächshaus Dichtungsfuge (P 30-07b), Dach Bitumenbahn (MP (5:1) DA-12b)
Polystyrol:	Deckenaufbau
Sonstiges:	Altholz A IV

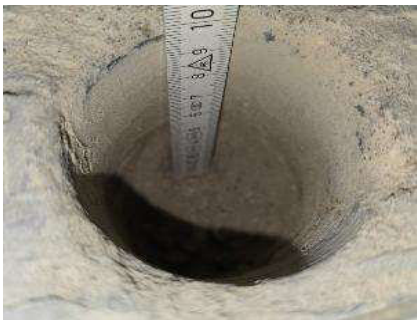
Probenbez.		Entnahmestelle			Material	Bild	Untersuchungsparameter	Ergebnis [mg/kg bzw. Fasernachweis]
		Parzelle	Etage / Raum	Lagedetail				
P	30-04b	30	Innenbereich, Dichtungsbahn	Fußbodenaufbau	Bitumenbahn

PAK	5,6
MP (3:1)	30-05	30	Innenbereich	Wand	Fliesenkleber

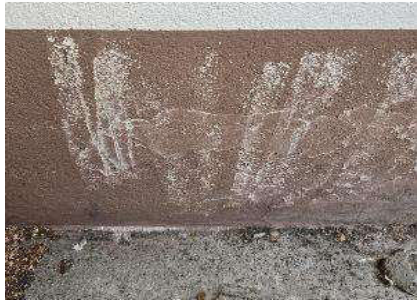
Asbest Anhang B (NWG 0,001%)	kein Asbest nachgewiesen
P	30-07b	30	Gewächshaus	Glasanschluss	Dichtungsfuge		PAK	4,4
P	30-08	30	Außenbereich	Sockelbereich	Farbanstrich braun

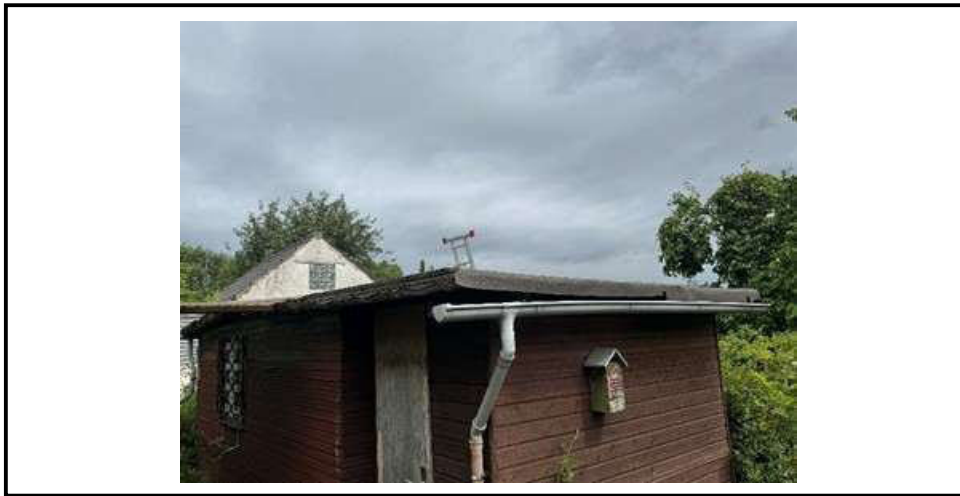
# Gebäudesteckbrief – Parzelle 32

Asbest:	Türanschluskitt (Holztür) (P 32-01)
PCB:	-
KMF:	Dach Bitumenbahn (MP (5:1) DA-12)
PAK:	Dach Bitumenbahn (MP (5:1) DA-12b)
Polystyrol:	3 cm im Wand- und Deckenaufbau
Sonstiges:	Altholz A IV

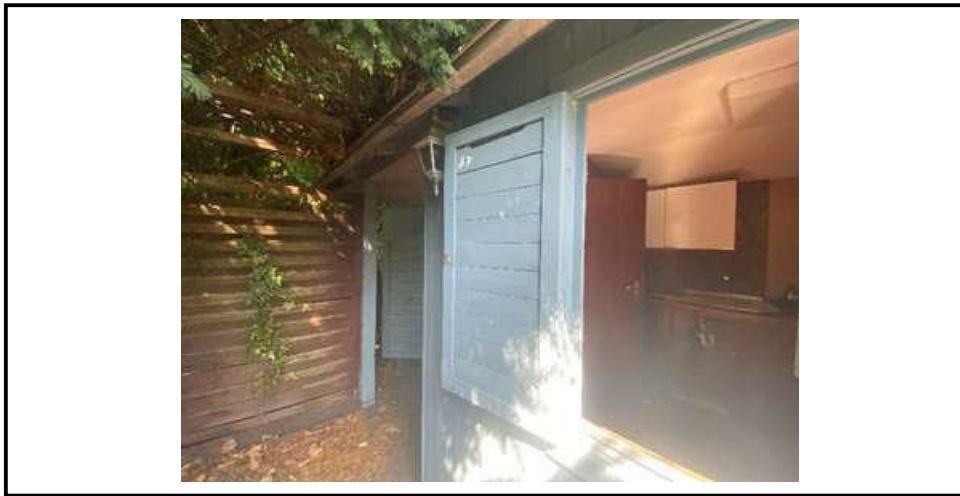
# Gebäudesteckbrief – Parzelle 33

Asbest:	Dach Bitumenbahn (MP (5:1) DA-9)
PCB:	-
KMF:	Decke
PAK:	Dach Bitumenbahn (MP (5:1) DA-9b)
Polystyrol:	-
Sonstiges:	Altholz A IV

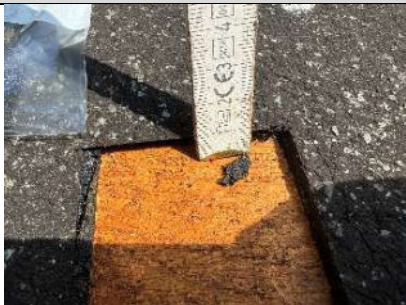
Schicht / Material	Stärke (ca.)
	Bitumenbahn (MP (5:1) DA-9), (MP (5:1) DA-9b)	1 cm
	Holzkonstruktion	-
Fassadenaufbau (Aufschluss S ):

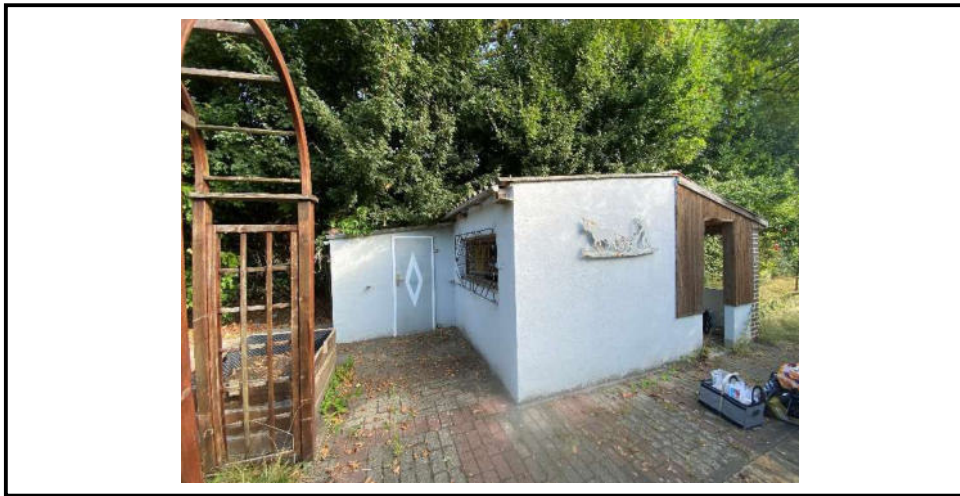
# Gebäudesteckbrief – Parzelle 34

Bauweise (Konstruktionsform / Dachform / Wandaufbau / Fundament):	Satteldach (AZ); Fassade: massiv
Länge:	3,5 m
Breite:	3,0 m
Höhe:	2,5 m
BGF:	9,5 m <sup>2</sup>
BRI:	22,5 m <sup>3</sup>
Parzellenfläche:	475 m <sup>2</sup>

Asbest:	Dach Faserzement (P 34-3)
PCB:	-
KMF:	-
PAK:	-
Polystyrol:	Deckenplatten
Sonstiges:	Altholz A IV

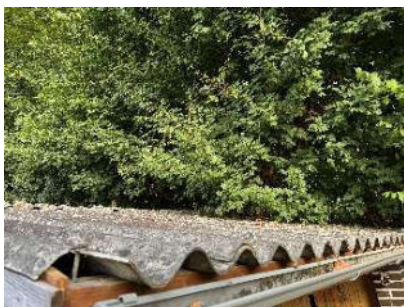
Schicht / Material	Stärke (ca.)
	AZ-Wellprofil (P34-3) asbesthaltig	1 cm
	Holzbalkenkonstruktion	2 - 10 cm
	tlws. Schlackenbeton (Innenraum)	-
Fassadenaufbau (Aufschluss S ):

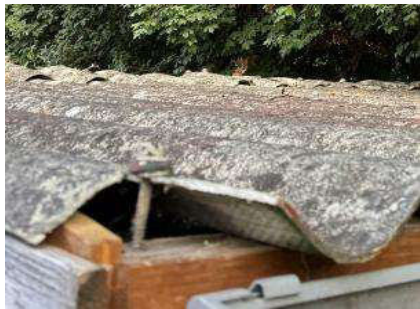
Asbest HV (NWG 0,01%)	kein Asbest nachgewiesen
P	34-3	34	Außenbereich	Dach	Faserzement

Asbest VDI Standard (NWG ca. 1%)	Asbest nachgewiesen
MP (4:1)	34-4	34	Außenbereich	Fassade	Fassadenputz

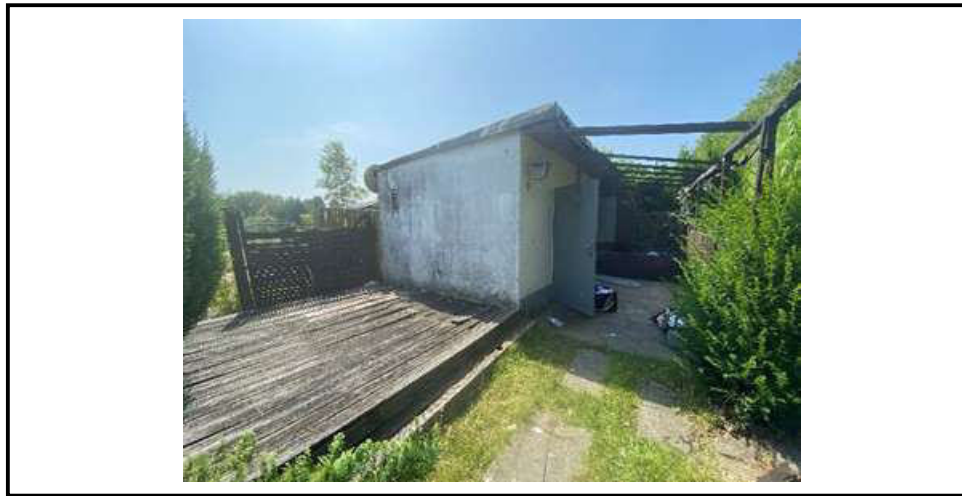
# Gebäudesteckbrief – Parzelle 35

Bauweise (Konstruktionsform / Dachform / Wandaufbau / Fundament):	Fassade: Keine Dämmung
Länge:	5,0 m
Breite:	3,5 m
Höhe:	3,5 m
BGF:	15,5 m <sup>2</sup>
BRI:	55,0 m <sup>3</sup>
Parzellenfläche:	425 m <sup>2</sup>

Asbest:	Fensterkitt (P 35-05), Dach Bitumenbahn (MP (5:1) DA-9)
PCB:	-
KMF:	keine KMF hinter Holzverkleidung
PAK:	Dach Bitumenbahn (MP (5:1) DA-9b)
Polystyrol:	Decke
Sonstiges:	Altholz A IV

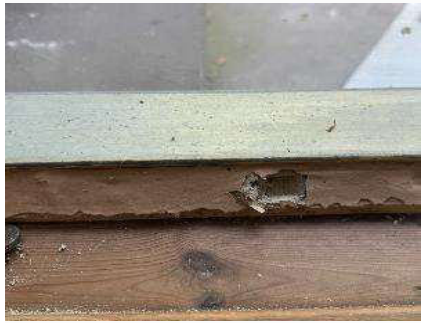
Probenbez.		Entnahmestelle			Material	Bild	Untersuchungsparameter	Ergebnis [mg/kg bzw. Fasernachweis]
		Parzelle	Etage / Raum	Lagedetail				
P	35-05	35	Holzfenster	Glassanschluss	Kitt

Asbest HV (NWG 0,01%)	Asbest nachgewiesen
MP (3:1)	35-07	35	Innenbereich	Wand	Fliesenkleber

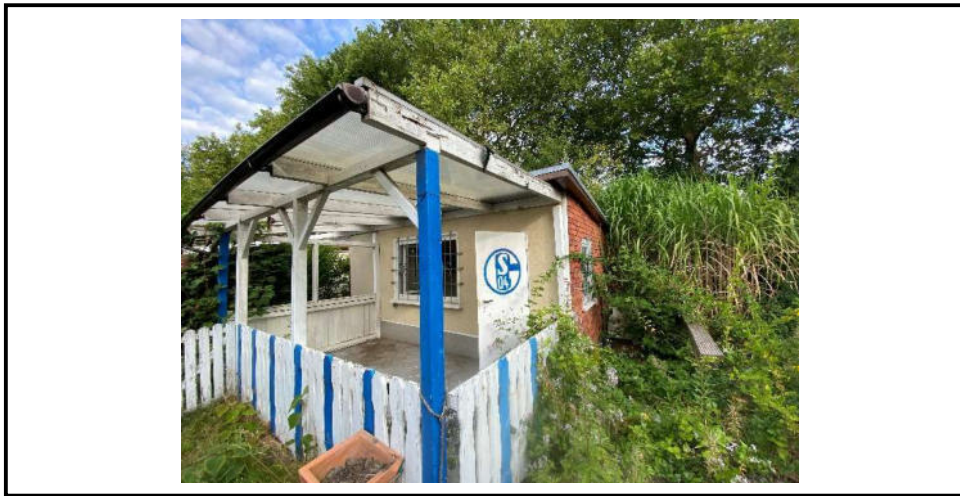
# Gebäudesteckbrief – Parzelle 36

Bauweise (Konstruktionsform / Dachform / Wandaufbau / Fundament):	Flachdach, Fassade: massiv
Länge:	5,5 m
Breite:	3,0 m
Höhe:	2,7 m
BGF:	16,0 m <sup>2</sup>
BRI:	43,5 m <sup>3</sup>
Parzellenfläche:	375 m <sup>2</sup>

Asbest:	Fliesenkleber Wand (MB) Innenbereich (MP (5:1) 36-8), Blumenkübel aus AZ
PCB:	-
KMF:	Dach Bitumenbahn (MP (5:1) DA-10)
PAK:	Dach Bitumenbahn (MP (5:1) DA-10b)
Polystyrol:	-
Sonstiges:	Altholz A IV

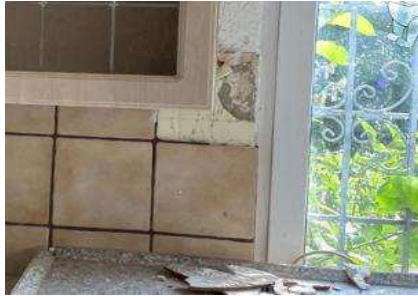
Asbest Anhang B (NWG 0,001%)	kein Asbest nachgewiesen
MP (5:1)	36-8	36	Innenbereich	Wand (MB)	Fliesenkleber

Asbest Anhang B (NWG 0,001%)	Asbest nachgewiesen
