**BV: Essener Str. 81, Bochum - Thiemannshof**  
**Rückbau-, Sanierungs- und Entsorgungskonzept**

**Auftraggeber:** WirtschaftsEntwicklungsGesellschaft Bochum mbH  
Viktoriastraße 10  
44787 Bochum

**Auftragnehmer:** HINZ Ingenieure GmbH  
NL Rhein-Ruhr  
Wiesenstraße 35  
45473 Mülheim an der Ruhr

**Datum:** 01.04.2026

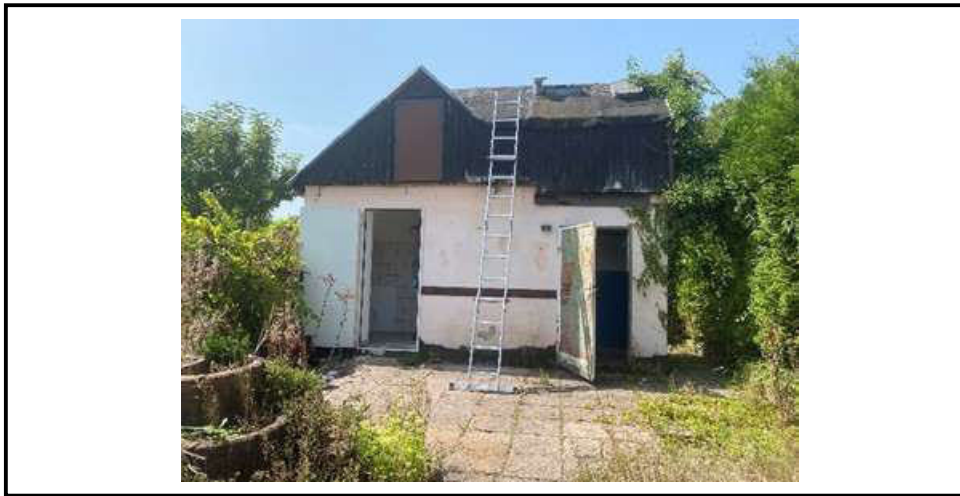
# Gebäudesteckbrief – Parzelle 37

Bauweise (Konstruktionsform / Dachform / Wandaufbau / Fundament):	Dach: Satteldach, Holzkonstruktion; Fassade: MB
Länge:	11,5 m
Breite:	4,0 m
Höhe:	5,0 m
BGF:	44,0 m <sup>2</sup>
BRI:	220,5 m <sup>3</sup>
Parzellenfläche:	400 m <sup>2</sup>

Asbest:	Fensterkitt Dachluke (P 37-09), Dach Bitumenbahn (MP (5:1) DA-9)
PCB:	-
KMF:	Decke oberhalb blauer Plane / GK, Holzkonstruktion
PAK:	Dach Bitumenbahn (MP (5:1) DA-9b)
Polystyrol:	-
Sonstiges:	Altholz Dach, Fenster: kein Kitt, Altholz A IV

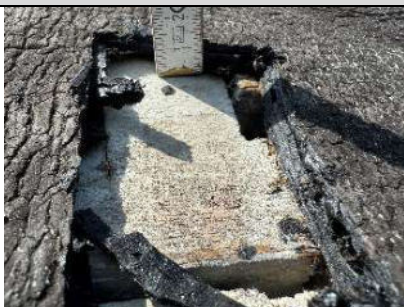
Schicht / Material	Stärke (ca.)
	Bitumenbahn (MP (5:1) DA-9) asbesthaltig, (MP (5:1) DA-9b)	1,5 cm
	Holzkonstruktion	-
Fassadenaufbau (Aufschluss S ):

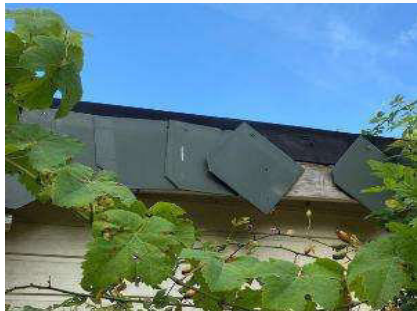
Probenbez.		Entnahmestelle			Material	Bild	Untersuchungsparameter	Ergebnis [mg/kg bzw. Fasernachweis]
		Parzelle	Etage / Raum	Lagedetail				
P	38-1	38	Außenbereich	Attika	Faserzement

Asbest VDI Standard (NWG ca. 1%)	kein Asbest nachgewiesen
MP (3:1)	38-2	38	WC und Küche	Wand (LB)	Fliesenkleber

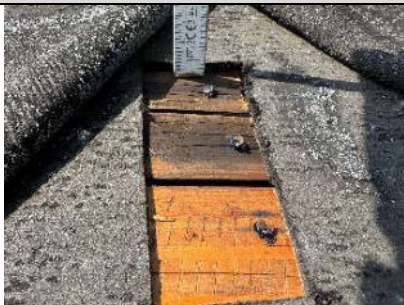
Schicht / Material	Stärke (ca.)
	Bitumenbahn (MP (5:1) DA-8) asbesthaltig, (MP (5:1) DA-8b)	2 cm
	Holzkonstruktion	2 cm
Fassadenaufbau (Aufschluss S ):

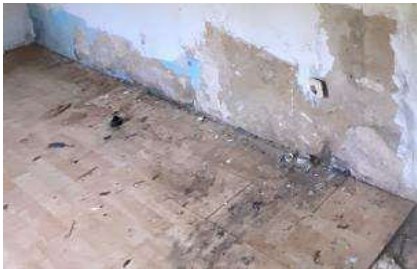
PCB	0,0
P	40-6a	40	Hauptgebäude	Fußboden	Bodenbelag

Asbest HV (NWG 0,01%)	kein Asbest nachgewiesen

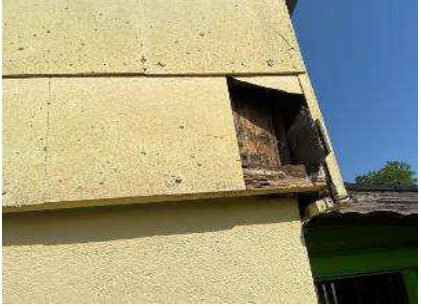
PCB	n.n.
P	41-04	41	Außenbereich	Attika	Faserzement

Asbest VDI Standard (NWG ca. 1%)	Asbest nachgewiesen

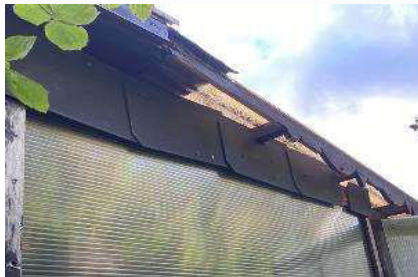
Asbest Anhang B (NWG 0,001%)	kein Asbest nachgewiesen
P	42-3	42	Außenbereich	Attika	Faserzement

Asbest VDI Standard (NWG ca. 1%)	Asbest nachgewiesen
P	42-5	42	Innenbereich	Fußbodenaufbau	Fliesenkleber

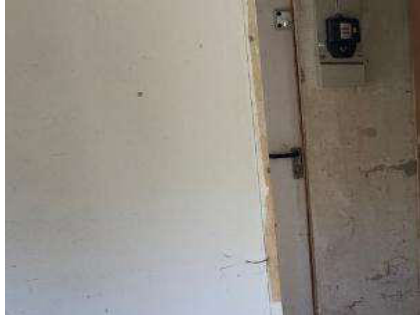
Probenbez.		Entnahmestelle			Material	Bild	Untersuchungsparameter	Ergebnis [mg/kg bzw. Fasernachweis]
		Parzelle	Etage / Raum	Lagedetail				
MP (5:1)	43-01	43	Innenbereich	Wand (MB)	Putz und Spachtelmasse

Asbest Anhang B (NWG 0,001%)	kein Asbest nachgewiesen
MP (5:1)	43-02	43	Innenbereich	Decke (LB)	Putz und Spachtelmasse

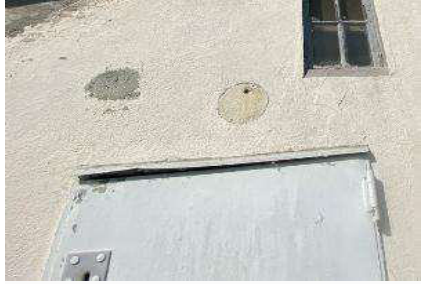
Probenbez.		Entnahmestelle			Material	Bild	Untersuchungsparameter	Ergebnis [mg/kg bzw. Fasernachweis]
		Parzelle	Etage / Raum	Lagedetail				
P	43-05	43	Außenbereich	Fassade	Farbanstrich (beige auf weiß)

PCB	n.n.
P	43-06	43	Innenbereich	Wand	Farbanstrich (weiß)

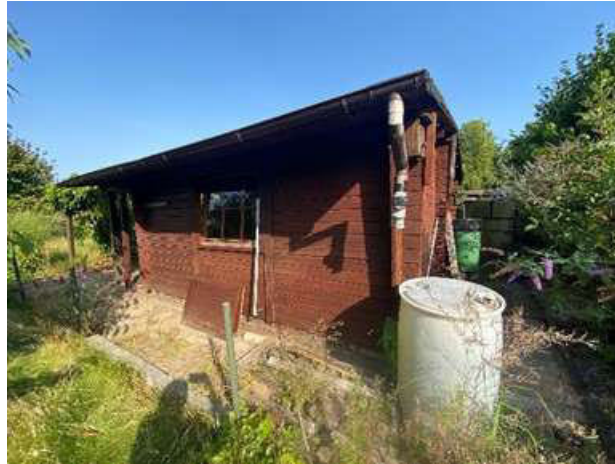
# Gebäudesteckbrief – Parzelle 44

Bauweise (Konstruktionsform / Dachform / Wandaufbau / Fundament):	Dach: Holzkonstruktion; Fußbodenaufbau: Polystyrol; Fassade: KMF
Länge:	4,5 m
Breite:	4,5 m
Höhe:	2,4 m
BGF:	18,5 m <sup>2</sup>
BRI:	45,0 m <sup>3</sup>
Parzellenfläche:	225 m <sup>2</sup>

Asbest:	lose AZ-Fensterbank
PCB:	-
KMF:	Fassade, Decke
PAK:	Dach Bitumenbahn
Polystyrol:	Boden, Sockel
Sonstiges:	neue Fenster, keine Fliesen außer Fußboden, Altholz A IV

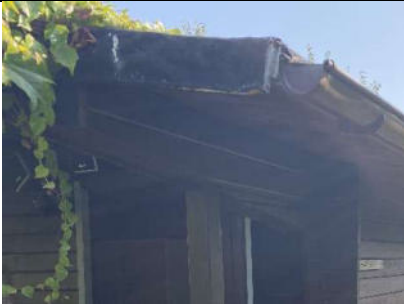
Schicht / Material	Stärke (ca.)
	Dachbahn	1 cm
	Holzkonstruktion	2 cm
	/	
Fassadenaufbau (Aufschluss S):

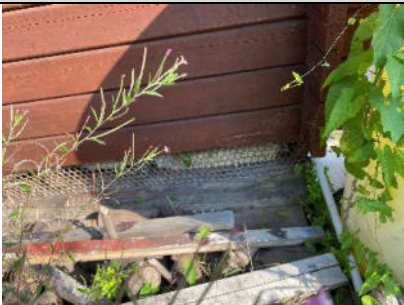
Schicht / Material	Stärke (ca.)
	Holzfassade	1,5 cm
	KMF-Dämmung	-
	/

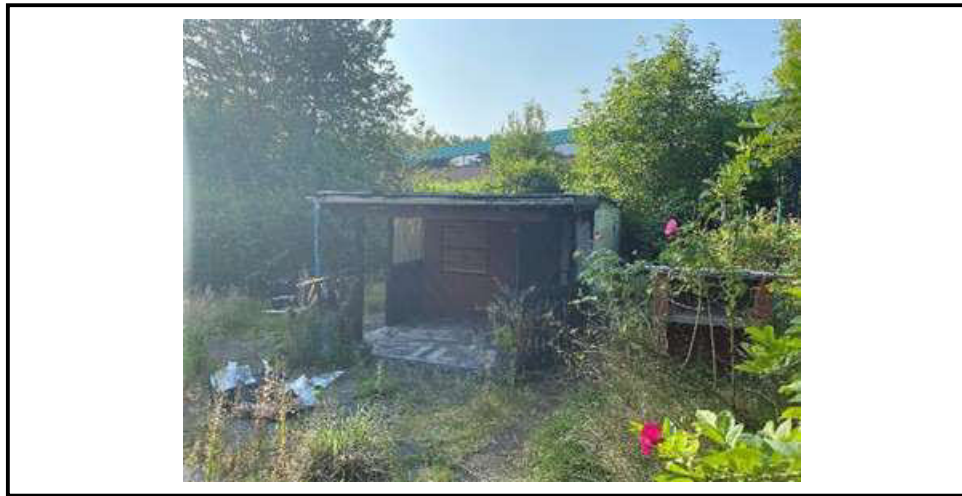
# Gebäudesteckbrief – Parzelle 45/46

Angaben zu Baulichkeiten / Kennwerte (ca.):	
Bauweise (Konstruktionsform / Dachform / Wandaufbau / Fundament):	Fassade: MW
Länge:	7,5 m
Breite:	3,5 m
Höhe:	2,4 m
BGF:	26,5 m <sup>2</sup>
BRI:	63,0 m <sup>3</sup>
Parzellenfläche:	600 m <sup>2</sup>
Schadstoffbefunde (labortechnisch/visuell):	
Asbest:	lose AZ-Platten
PCB:	-
KMF:	-
PAK:	-
Polystyrol:	vorderer Parzellenteil: Fassade
Sonstiges:	Decke Holz, darüber MB; Decke hinterer Bereich: Schattenbeton, Altholz A IV

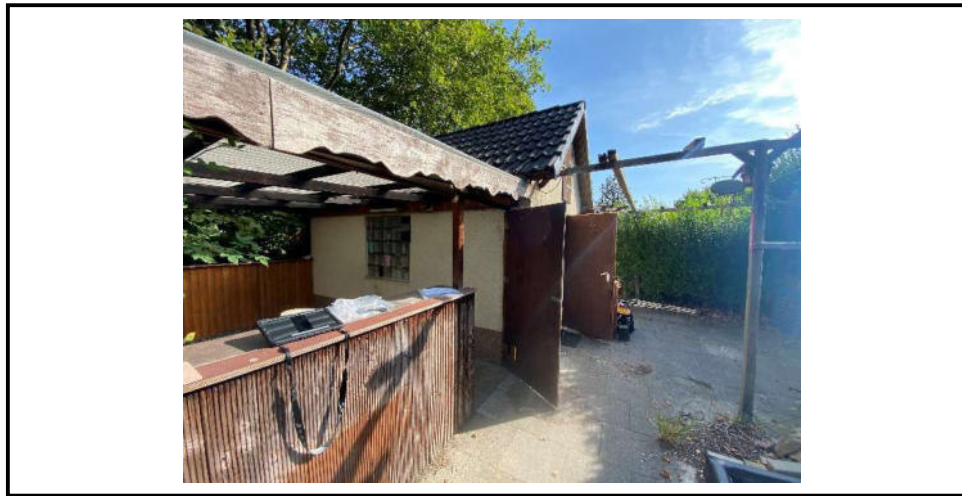
# Gebäudesteckbrief – Parzelle 47

Bauweise (Konstruktionsform / Dachform / Wandaufbau / Fundament):	Satteldach
Länge:	4,5 m
Breite:	3,0 m
Höhe:	3,0 m
BGF:	13,5 m <sup>2</sup>
BRI:	39,5 m <sup>3</sup>
Parzellenfläche:	475 m <sup>2</sup>

Asbest:	-
PCB:	-
KMF:	-
PAK:	-
Polystyrol:	-
Sonstiges:	Altholz A IV

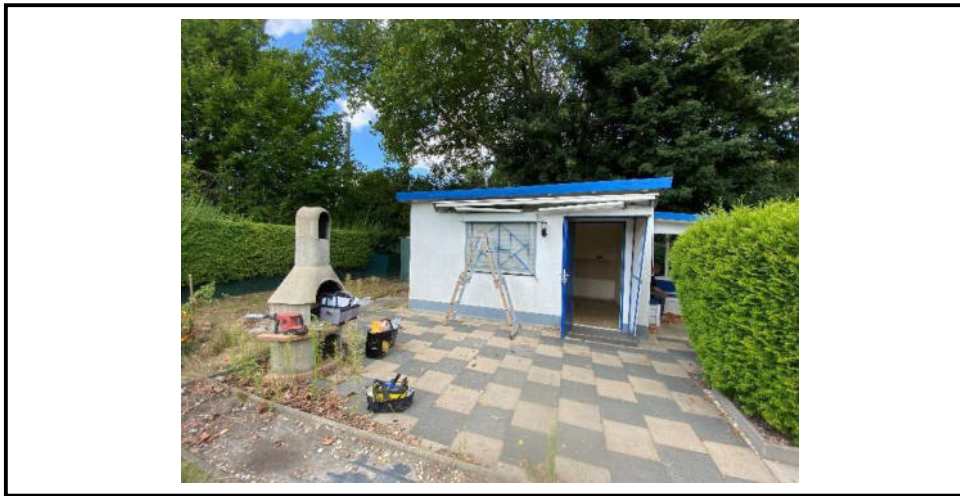
# Gebäudesteckbrief – Parzelle 48

Bauweise (Konstruktionsform / Dachform / Wandaufbau / Fundament):	Flachdach
Länge:	5,0 m
Breite:	3,5 m
Höhe:	2,6 m
BGF:	18,5 m <sup>2</sup>
BRI:	47,5 m <sup>3</sup>
Parzellenfläche:	425 m <sup>2</sup>

Asbest:	-
PCB:	-
KMF:	Dach Bitumenbahn (MP (5:1) DA-11)
PAK:	Dach Bitumenbahn (MP (5:1) DA-11b)
Polystyrol:	-
Sonstiges:	Altholz A IV

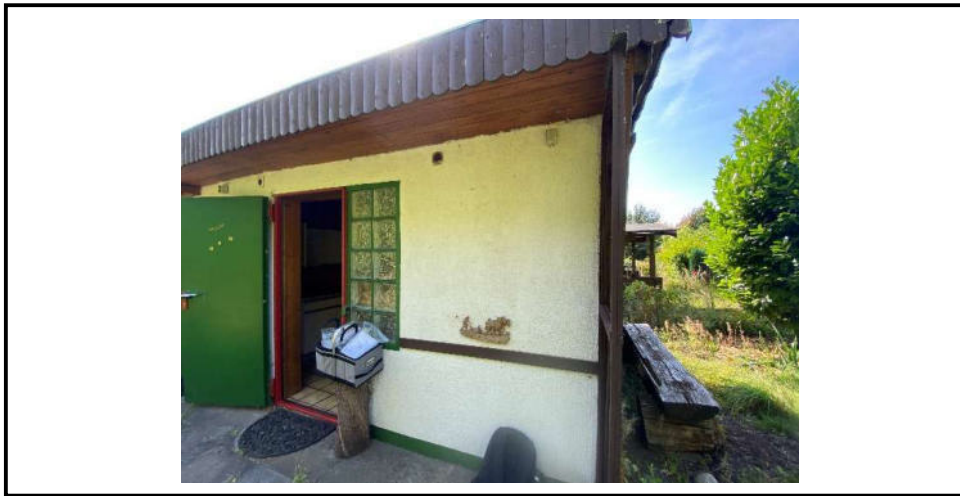
# Gebäudesteckbrief – Parzelle 49

Bauweise (Konstruktionsform / Dachform / Wandaufbau / Fundament):	Flachdach
Länge:	7,0 m
Breite:	3,0 m
Höhe:	2,9 m
BGF:	22,5 m <sup>2</sup>
BRI:	65,0 m <sup>3</sup>
Parzellenfläche:	375 m <sup>2</sup>

Asbest:	-
PCB:	Leuchtstoffröhre
KMF:	Dach Bitumenbahn (MP (5:1) DA-10)
PAK:	Dach Bitumenbahn (MP (5:1) DA-10b)
Polystyrol:	-
Sonstiges:	Altholz A IV

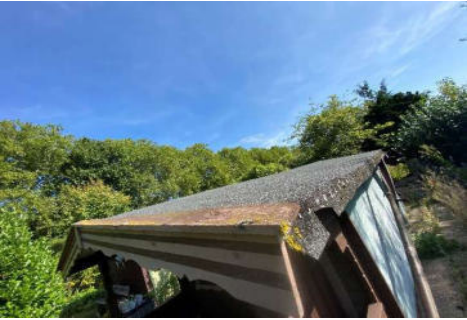
Probenbez.		Entnahmestelle			Material	Bild	Untersuchungsparameter	Ergebnis [mg/kg bzw. Fasernachweis]
		Parzelle	Etage / Raum	Lagedetail				
MP (5:1)	DA-10	36, 38, 40, 49, 51	Außenbereich, Dach	Dach	Bitumenbahn

Asbest Anhang B (NWG 0,001%)	kein Asbest nachgewiesen KMF nachgewiesen
MP (5:1)	DA-10b						PAK	6,1

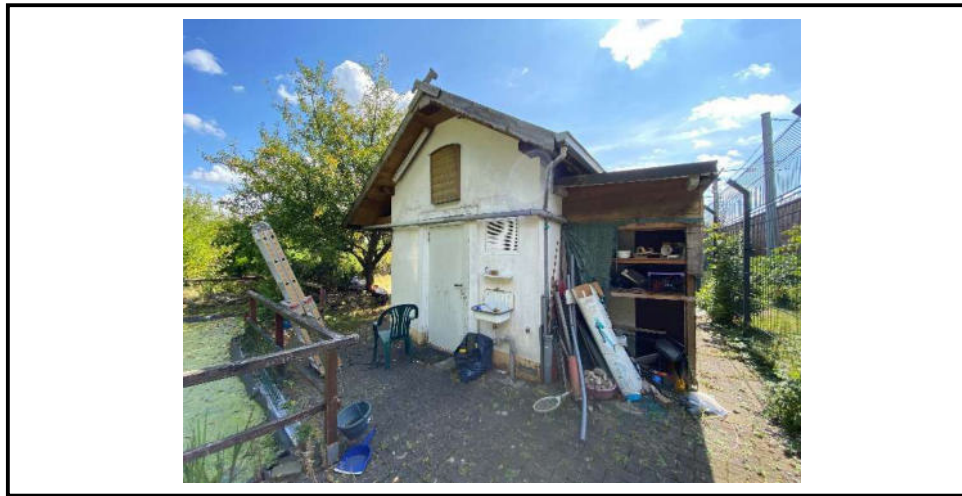
# Gebäudesteckbrief – Parzelle 50

Bauweise (Konstruktionsform / Dachform / Wandaufbau / Fundament):	Satteldach
Länge:	4,5 m
Breite:	3,5 m
Höhe:	3,5 m
BGF:	16,0 m <sup>2</sup>
BRI:	55,5 m <sup>3</sup>
Parzellenfläche:	225 m <sup>2</sup>

Asbest:	Fensterkitt (P 50-5)
PCB:	-
KMF:	Dach Bitumenbahn (MP (5:1) DA-11)
PAK:	Dach Bitumenbahn (MP (5:1) DA-11b)
Polystyrol:	-
Sonstiges:	Altholz A IV

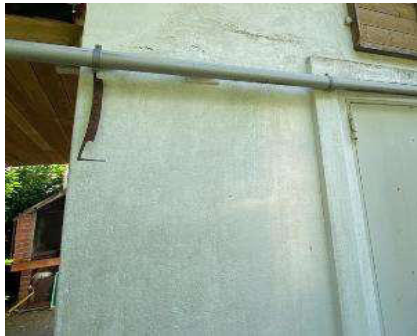
Asbest Anhang B (NWG 0,001%)	kein Asbest nachgewiesen
P	50-3	50	Außenbereich	Fassade	Farbanstrich (weiß)

PCB	n.n.
MP (4:1)	50-4	50	Außenbereich	Fassade	Fassadenputz

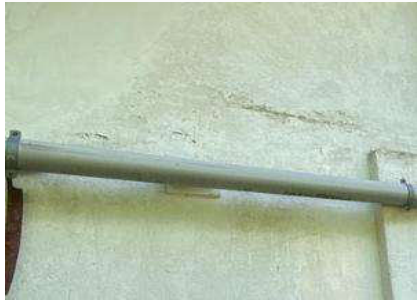
Asbest Anhang B (NWG 0,001%)	kein Asbest nachgewiesen

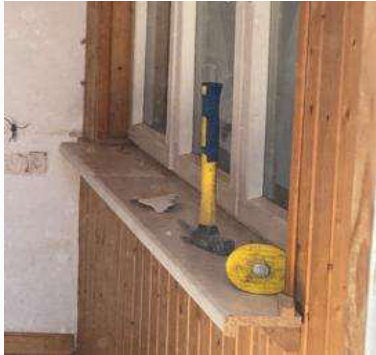
Probenbez.		Entnahmestelle			Material	Bild	Untersuchungsparameter	Ergebnis [mg/kg bzw. Fasernachweis]
		Parzelle	Etage / Raum	Lagedetail				
P	50-5	50	Holzfenster	Glassanschluss	Kitt

Asbest HV (NWG 0,01%)	Asbest nachgewiesen
P	50-7	50	Innenbereich	Fußbodenaufbau	Fliesenkleber

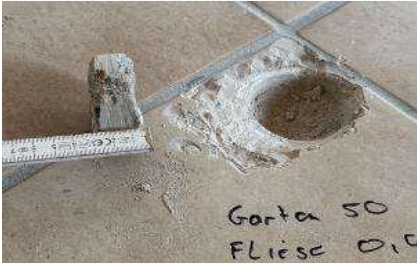
Asbest Anhang B (NWG 0,001%)	kein Asbest nachgewiesen

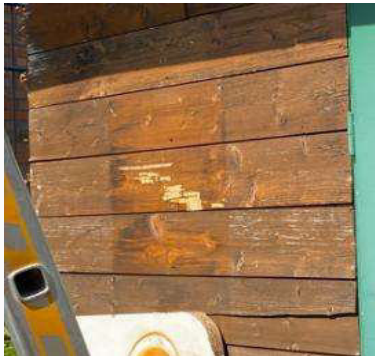
Probenbez.		Entnahmestelle			Material	Bild	Untersuchungsparameter	Ergebnis [mg/kg bzw. Fasernachweis]
		Parzelle	Etage / Raum	Lagedetail				
P	52-2	52	Fassade Holz	Fassade	Farbanstrich (braun)

PCB	n.n.
MP (5:1)	52-3	52	Innenbereich	Wand (MB)	Putz und Spachtelmasse

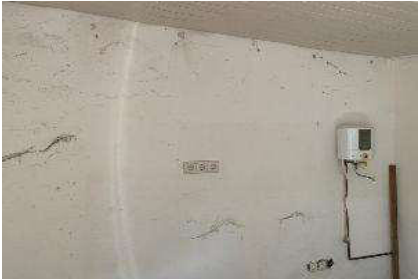
Asbest Anhang B (NWG 0,001%)	kein Asbest nachgewiesen
P	52-4	52	Innenbereich	Fußbodenaufbau	Fliesenkleber

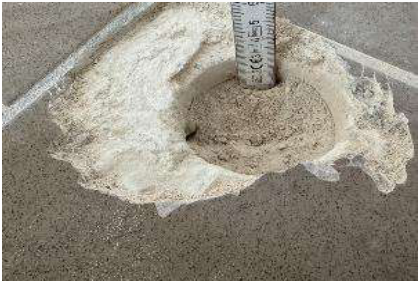
Asbest Anhang B (NWG 0,001%)	kein Asbest nachgewiesen

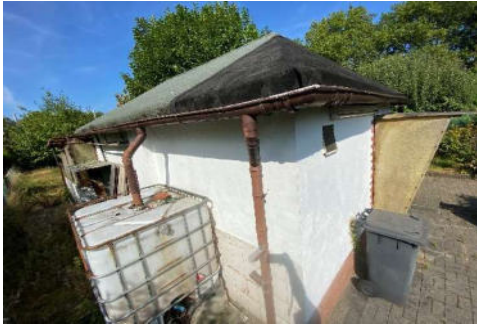
Probenbez.		Entnahmestelle			Material	Bild	Untersuchungsparameter	Ergebnis [mg/kg bzw. Fasernachweis]
		Parzelle	Etage / Raum	Lagedetail				
MP (5:1)	DA-11	48, 50, 52, 53, 54	Außenbereich, Dach	Dach	Bitumenbahn

Asbest Anhang B (NWG 0,001%)	kein Asbest nachgewiesen KMF nachgewiesen
MP (5:1)	DA-11b						PAK	6,0

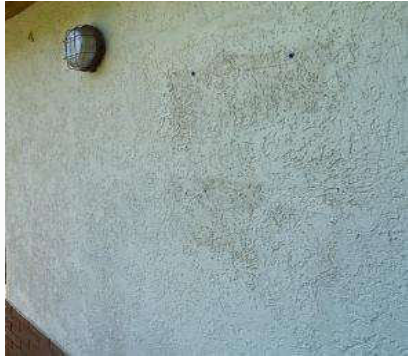
Probenbez.		Entnahmestelle			Material	Bild	Untersuchungsparameter	Ergebnis [mg/kg bzw. Fasernachweis]
		Parzelle	Etage / Raum	Lagedetail				
MP (4:1)	53-1	53	Außenbereich	Fassade	Fassadenputz

Asbest Anhang B (NWG 0,001%)	kein Asbest nachgewiesen
MP (3:1)	53-2	53	Außenbereich	Fassade	Fliesenkleber

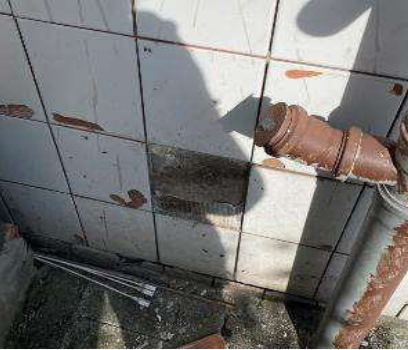
Asbest Anhang B (NWG 0,001%)	kein Asbest nachgewiesen
P	53-4	53	Außenbereich	Fassade MB	Farbanstrich (weiß)

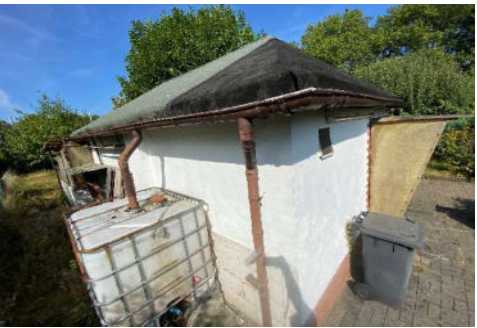
Probenbez.		Entnahmestelle			Material	Bild	Untersuchungsparameter	Ergebnis [mg/kg bzw. Fasernachweis]
		Parzelle	Etage / Raum	Lagedetail				
MP (5:1)	DA-11	48, 50, 52, 53, 54	Außenbereich, Dach	Dach	Bitumenbahn

Asbest Anhang B (NWG 0,001%)	kein Asbest nachgewiesen KMF nachgewiesen
MP (5:1)	DA-11b						PAK	6,0

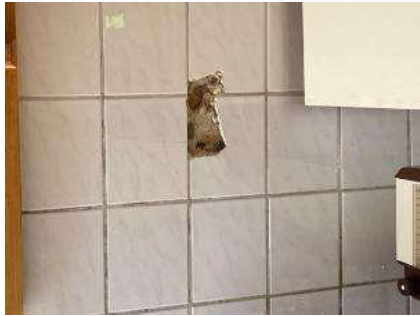
Probenbez.		Entnahmestelle			Material	Bild	Untersuchungsparameter	Ergebnis [mg/kg bzw. Fasernachweis]
		Parzelle	Etage / Raum	Lagedetail				
MP (5:1)	55-1	55	Außenbereich	Fassade	Fliesenkleber	Kein Bild vorhanden	Asbest Anhang B (NWG 0,001%)	kein Asbest nachgewiesen
MP (3:1)	55-2	55	Innenbereich	Wand	Fliesenkleber

Asbest Anhang B (NWG 0,001%)	kein Asbest nachgewiesen
MP (3:1)	55-3	55	Innenbereich, WC	Wand	Dickbettmörtel

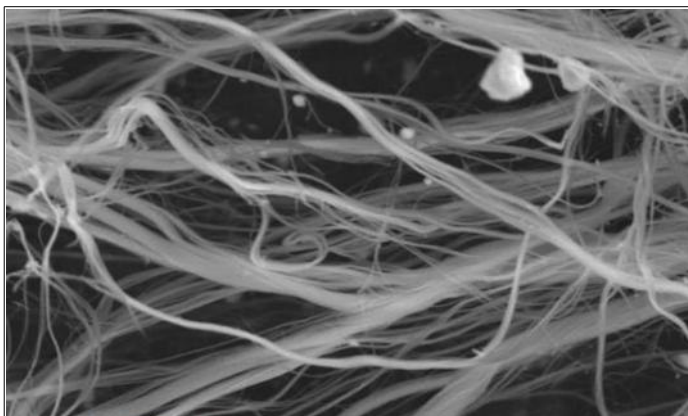
Probe 925011763 (P 41-04: 41, Außenbereich, Attika, Faserzement)

925011763 - Chrysotil - REM Bild

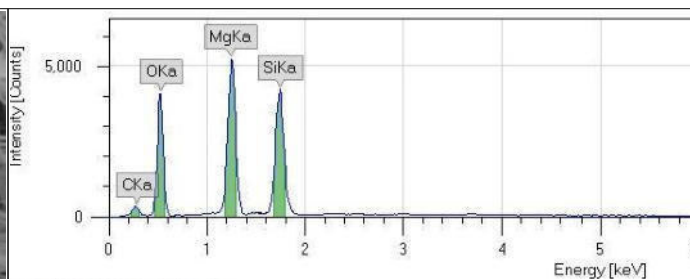
925011763 - Chrysotil - Spektrum

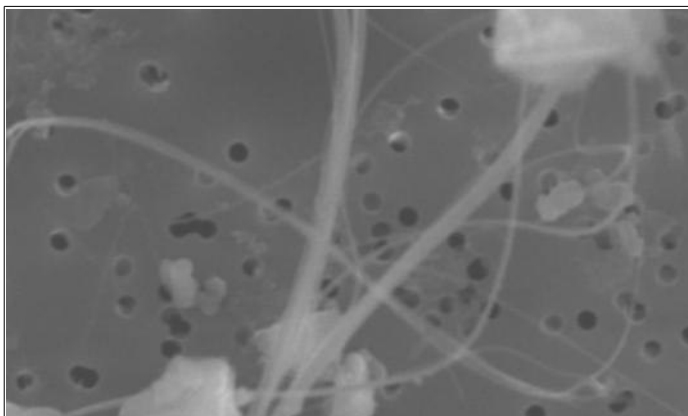
Probe 925011774 (P 37-09: 37, Dachluke, Glassanschluss, Kitt)

925011774 - Chrysotil - REM Bild

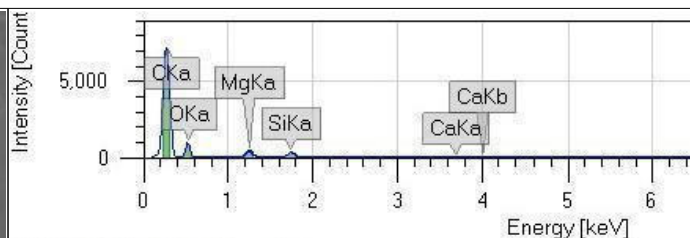
925011774 - Chrysotil - Spektrum

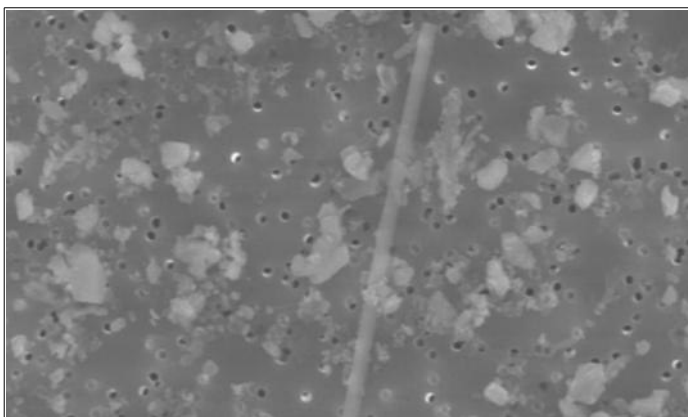
Probe 925011777 (P 35-05: 35, Holzfenster, Glassanschluss, Kitt)

925011777 - Anthophyllite - REM Bild

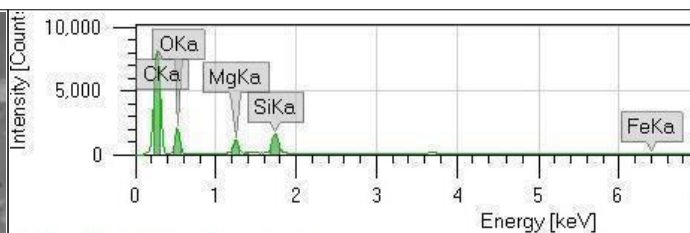
925011777 - Anthophyllite - Spektrum

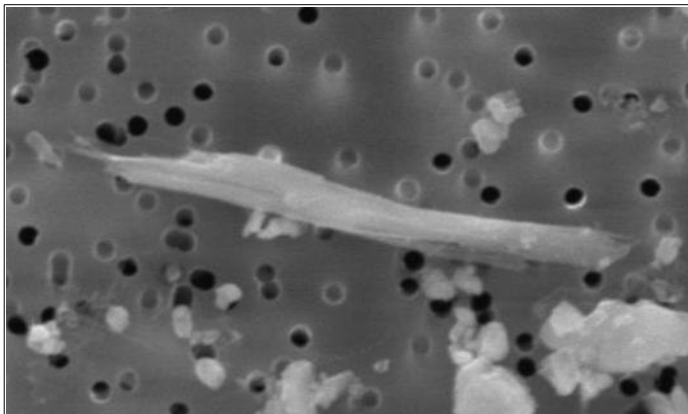
Probe 925011669 (P 32-01: 32, Holztür, Türanschluss, Kitt)

925011669 - Chrysotil - REM Bild

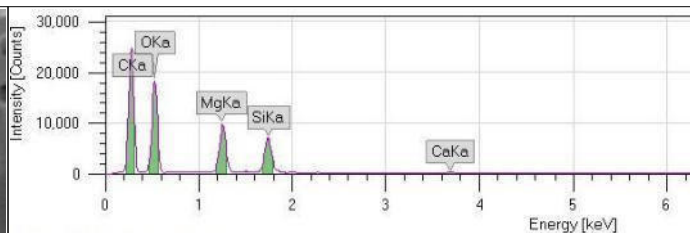
925011669 - Chrysotil - Spektrum

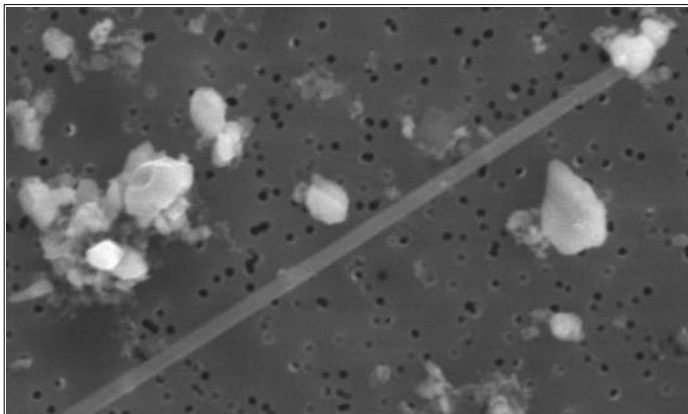
Probe 925011683 (P 28-01: 28, Holzfenster, Glassanschluss, Kitt)

Asbest:	Fensterkitt (P 28-01), Dach Faserzement Wellprofil (P 28-05), lose AZ-Bruchstücke
PCB:	-
KMF:	Wandaufbau, Deckenaufbau
PAK:	-
Polystyrol:	-
Sonstiges:	Altholz A IV

925011683 - Anthophyllite - REM Bild

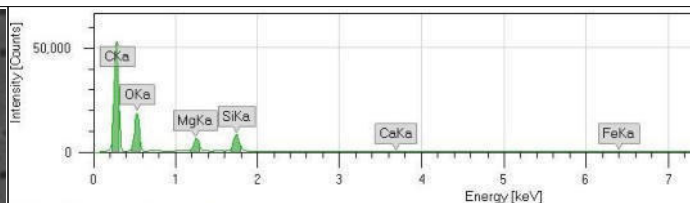
925011683 - Anthophyllite - Spektrum

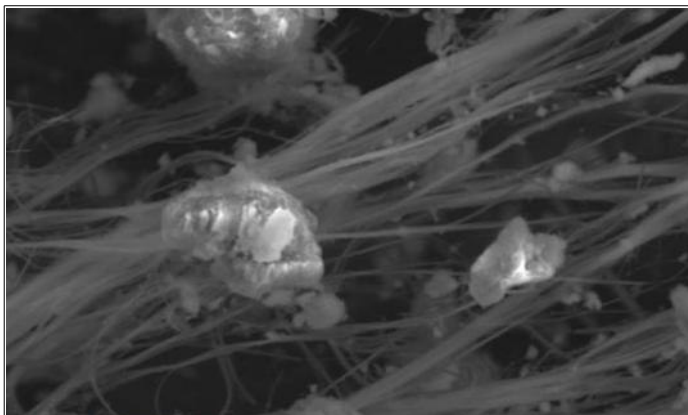
Probe 925011687 (P 28-05: 28, Außenbereich, Dach, Faserzement)

925011687 - Chrysotil - REM Bild

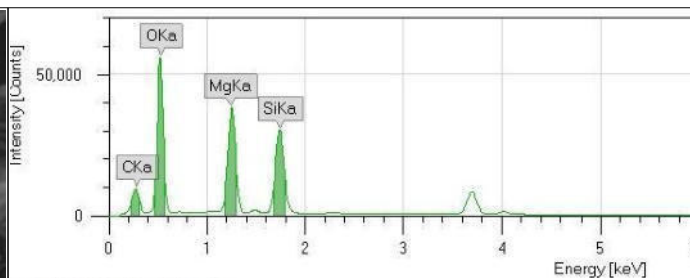
925011687 - Chrysotil - Spektrum

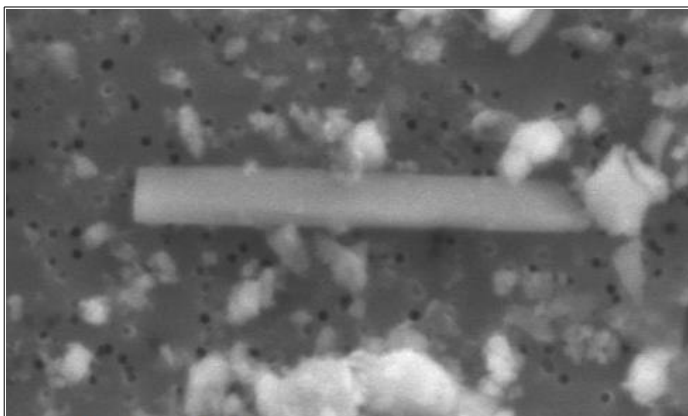
Probe 925011697 (P 24-01: 24, Holzfenster, Glassanschluss, Kitt)

925011697 - Tremolit - REM Bild

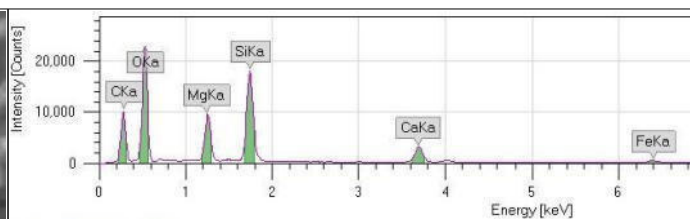
925011697 - Tremolit - Spektrum

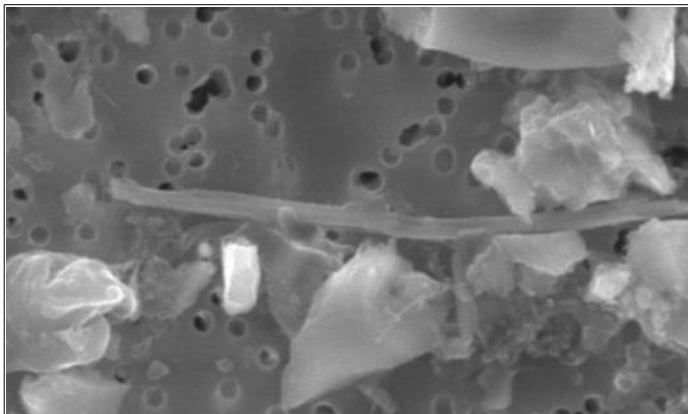
Probe 925011717 (MP (3:1) 16-03: 16, Innenbereich, Wand, Fliesenkleber)

925011717 - Chrysotil - REM Bild

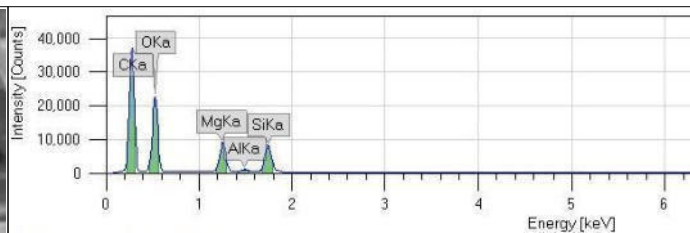
925011717 - Chrysotil - Spektrum

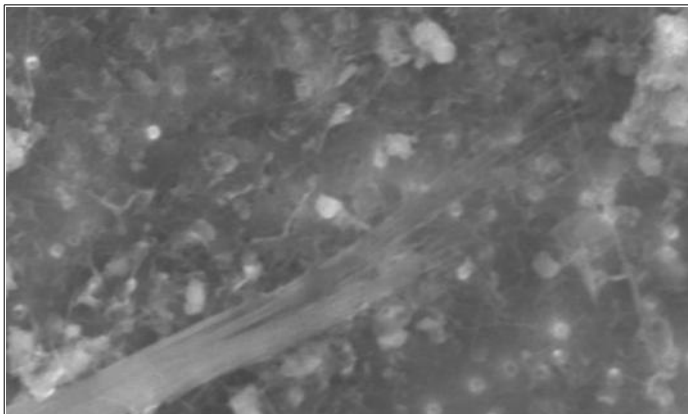
Probe 925011718 (P 16-04: 16, Holzfenster, Glassanschluss, Kitt)

925011718 - Chrysotil - REM Bild

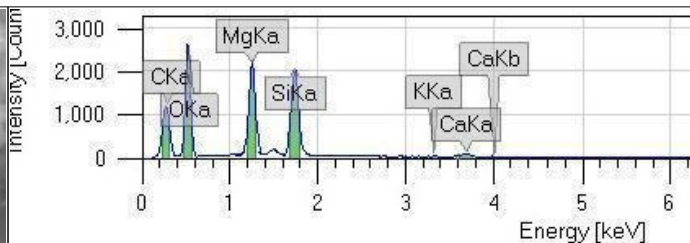
925011718 - Chrysotil - Spektrum

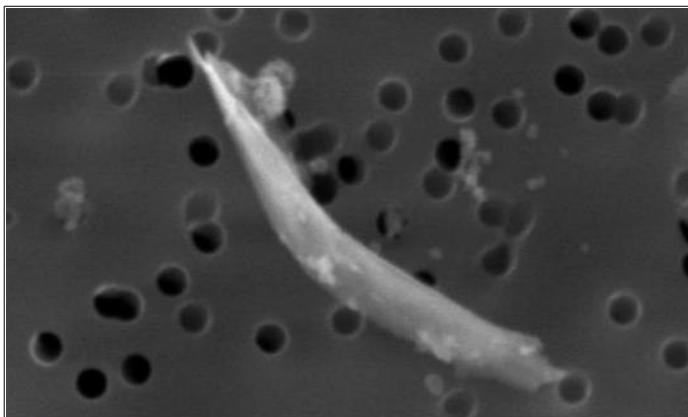
Probe 925011727 (MP (4:1) 12-02: 12, Außenbereich, Fassade, Fassadenputz)

925011727 - Chrysotil - REM Bild

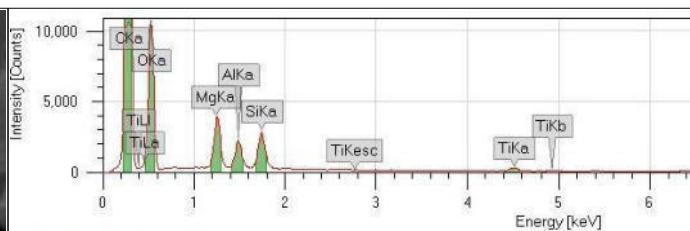
925011727 - Chrysotil - Spektrum

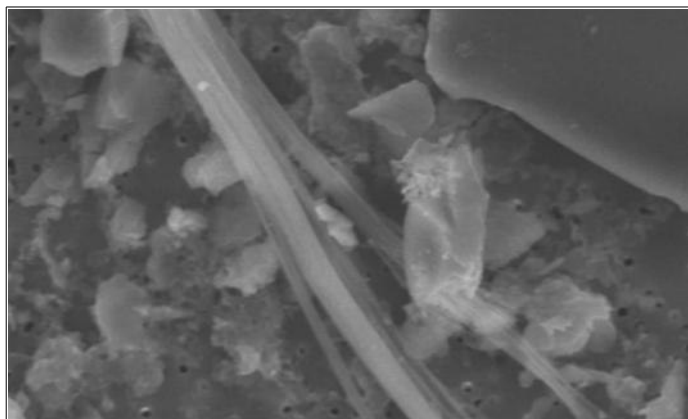
Probe 925011731 (MP (3:1) 18-02: 18, Innenbereich, Wand, Fliesenkleber)

925011731 - Chrysotil - REM Bild

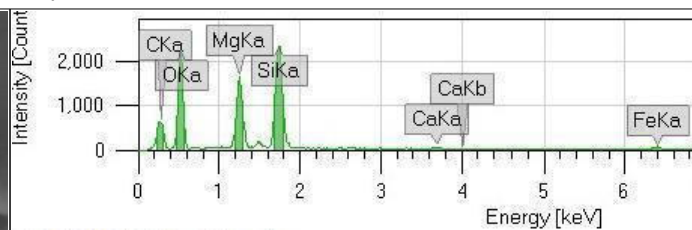
925011731 - Chrysotil - Spektrum

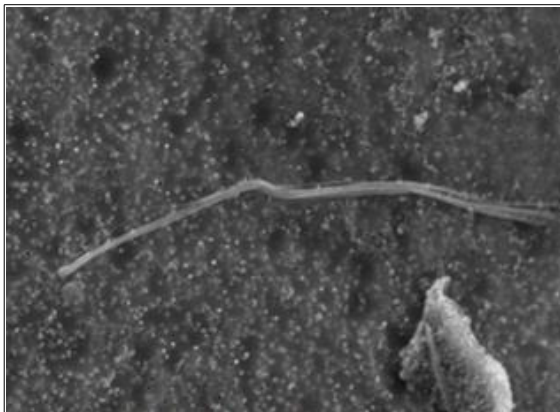
Probe 925011740 (P 5a-4: 5a, Außenbereich, Fußboden, Fußbodenbeschichtung (grau))

925011740 - Chrysotil - REM Bild

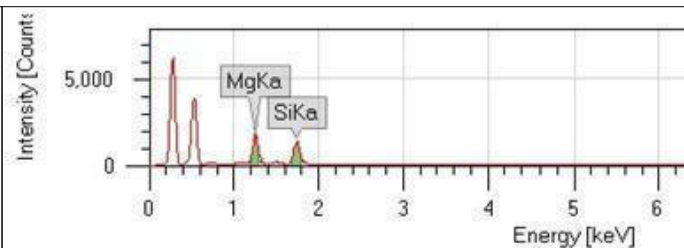
925011740 - Chrysotil - Spektrum

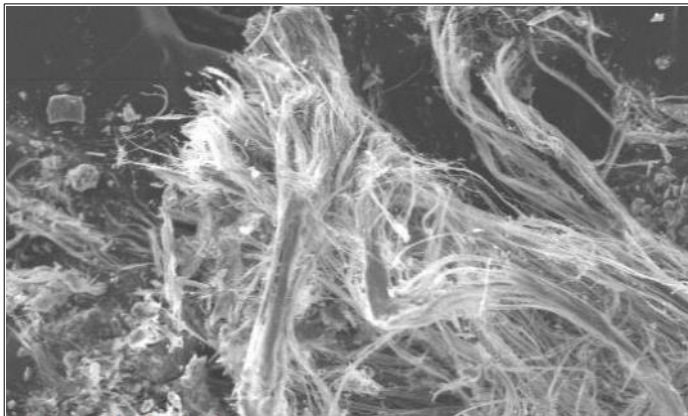
Probe 925011747 (P 9a-3: 9a, Innenbereich, Fußbodenaufbau, Faserzement)

925011747 - Chrysotil - REM Bild

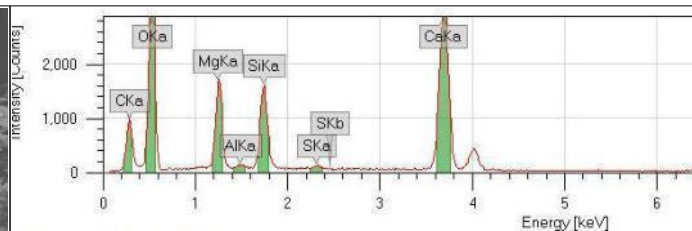
925011747 - Chrysotil - Spektrum

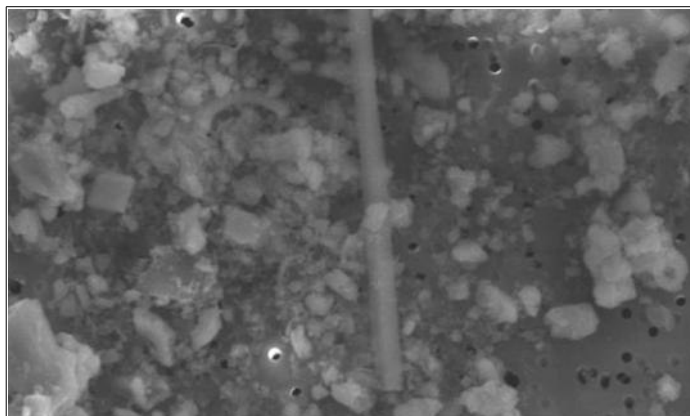
Probe 925011797 (P 55-5: 55, Holzfenster, Glassanschluss, Kitt)

925011797 - Tremolit - REM Bild

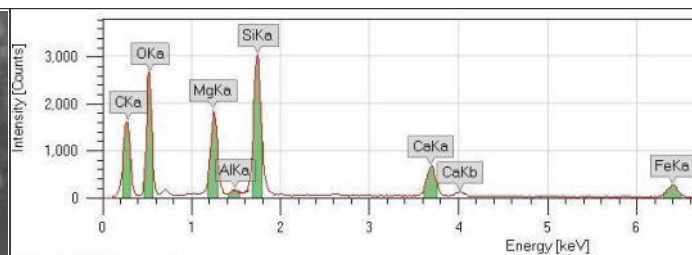
925011797 - Tremolit - Spektrum

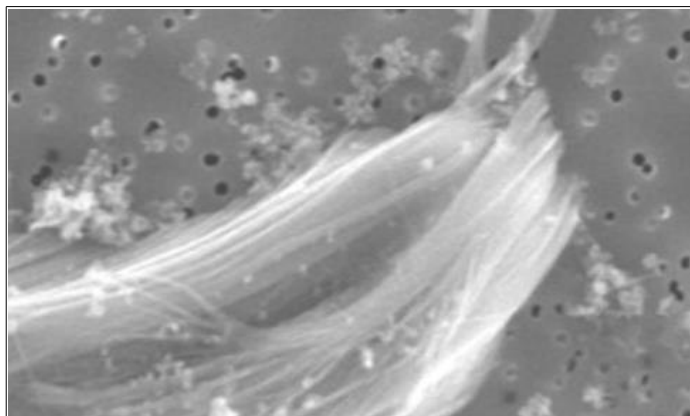
Probe 925011804 (P 50-5: 50, Holzfenster, Glassanschluss, Kitt)

925011804 - Chrysotil - REM Bild

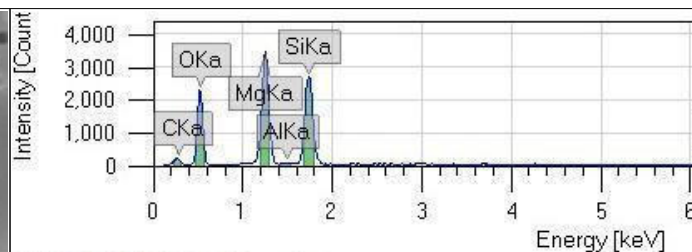
925011804 - Chrysotil - Spektrum

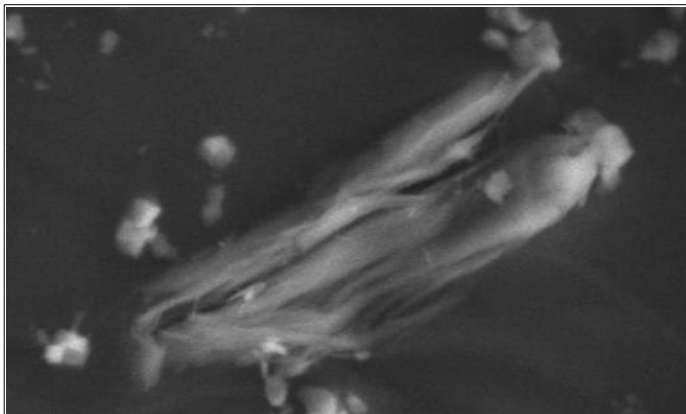
Probe 925011823 (P 10-6: 10, Innenbereich, Vinyl-Asbest auf Holz, Fußboden, Floor-Flex)

925011823 - Chrysotil - REM Bild

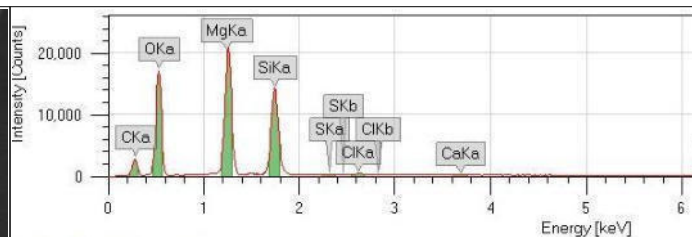
925011823 - Chrysotil - Spektrum

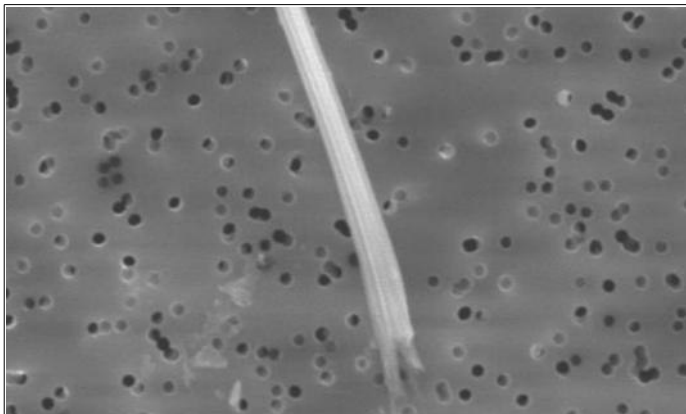
Probe 925011824 (P 10-7: 10, Innenbereich, unterhalb Vinyl-Asbest auf Holz, Fußbodenaufbau, Kleber (schwarz))

925011824 - Chrysotil - REM Bild

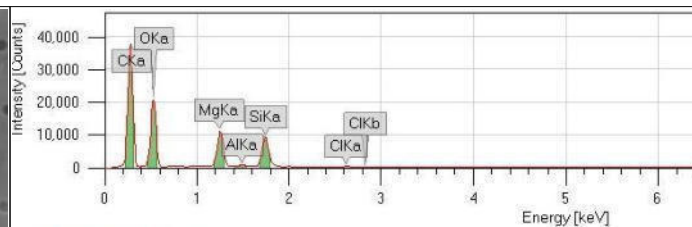
925011824 - Chrysotil - Spektrum

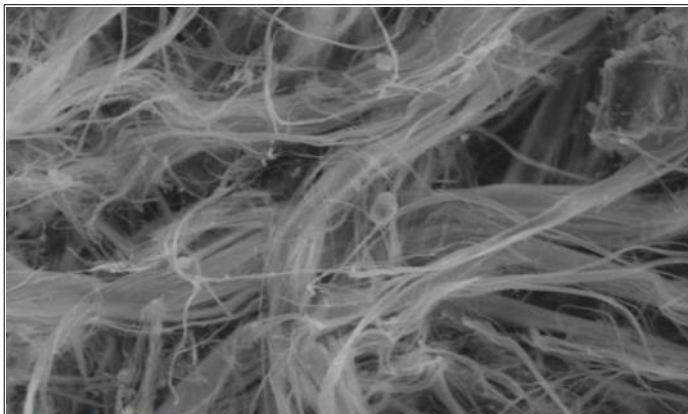
Probe 925011554 (P 42-3: 42, Außenbereich, Attika, Faserzement)

925011554 - Chrysotil - REM Bild

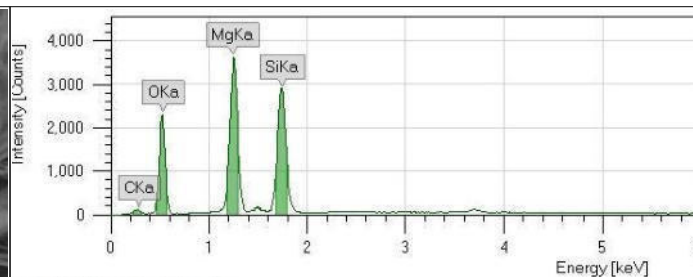
925011554 - Chrysotil - Spektrum

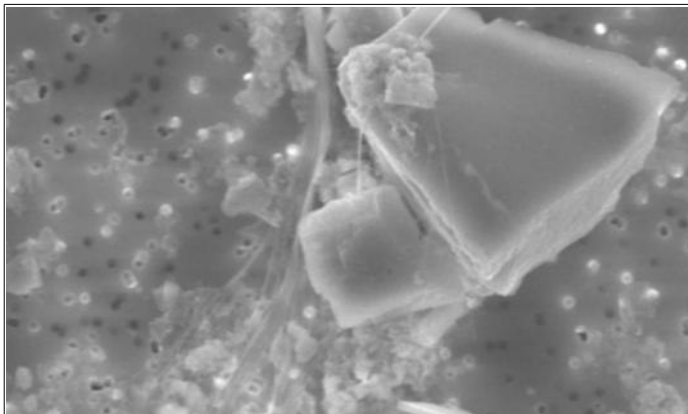
Probe 925011566 (MP (5:1) 36-8: 36, Innenbereich, Wand (MB), Fliesenkleber)

925011566 - Chrysotil - REM Bild

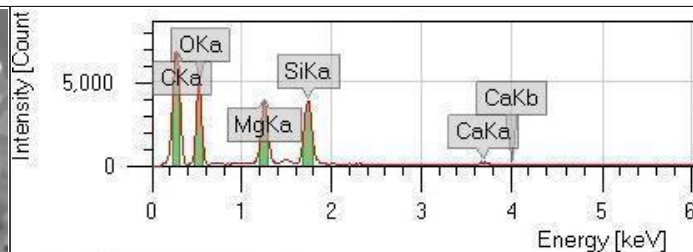
925011566 - Chrysotil - Spektrum

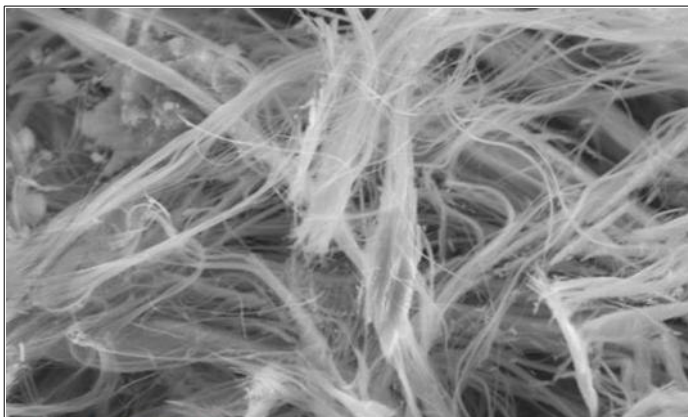
Probe 925011568 (P 34-3: 34, Außenbereich, Dach, Faserzement)

925011568 - Chrysotil - REM Bild

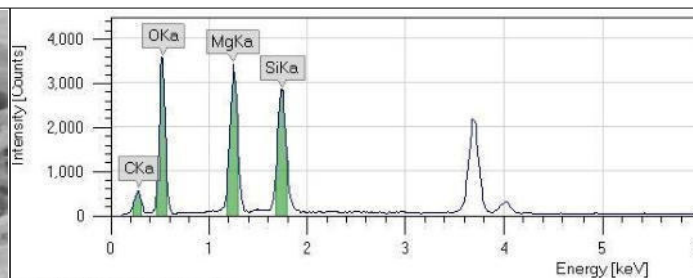
925011568 - Chrysotil - Spektrum

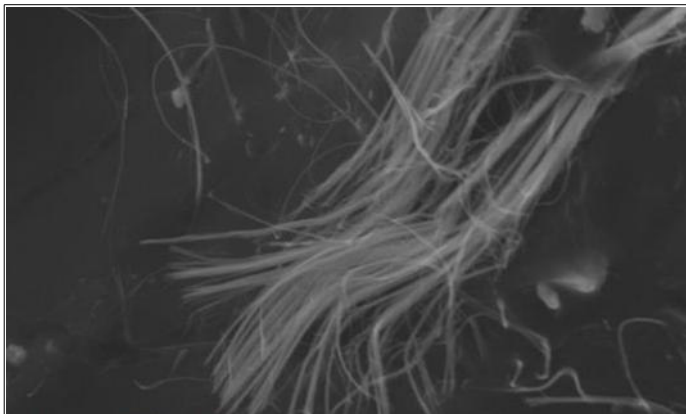
Probe 925011583 (P 11-6: 11, Außenbereich, Dach, Faserzement)

925011583 - Chrysotil - REM Bild

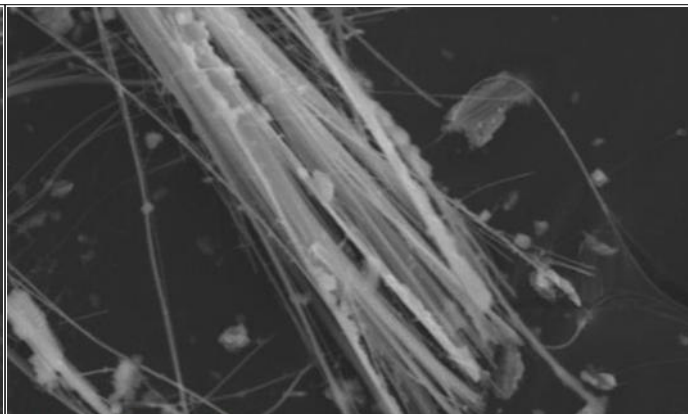
925011583 - Krokydololith - REM Bild

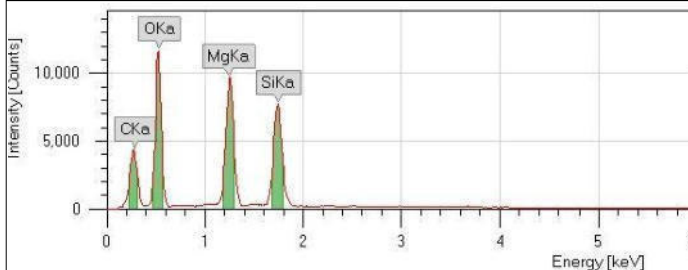
925011583 - Chrysotil - Spektrum

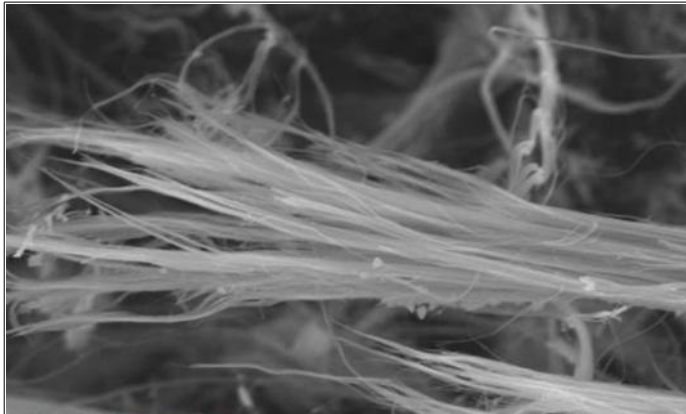
Probe 925011588 (P 3-5: 3, Außenbereich, Dach, Faserzement)

925011588 - Chrysotil - REM Bild

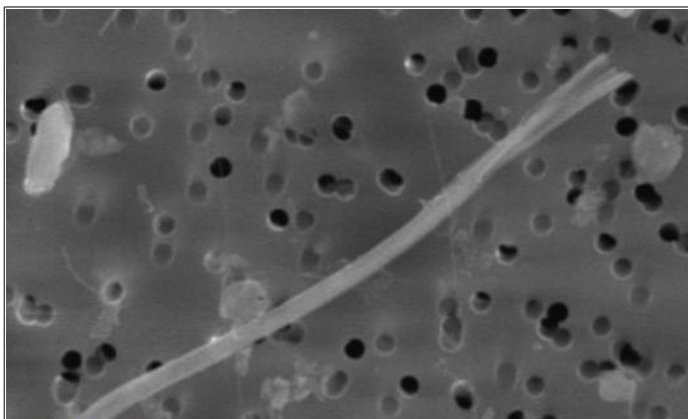
**Probe 925011598 (P 15-8a: 15, Außenbereich, Gehweg, Fugenmaterial zwischen Betonplatten, Fugenmaterial)**

925011598 - Chrysotil - REM Bild

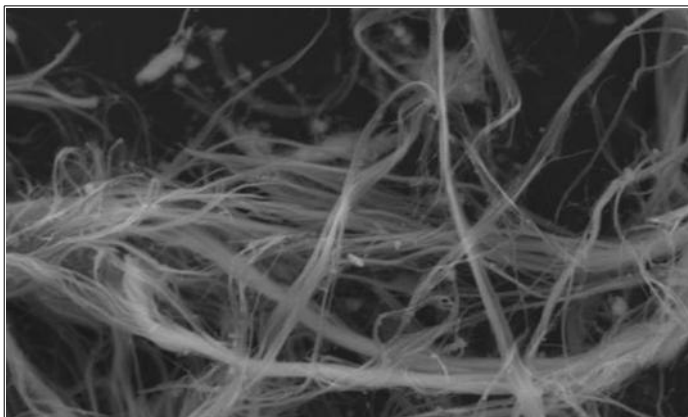
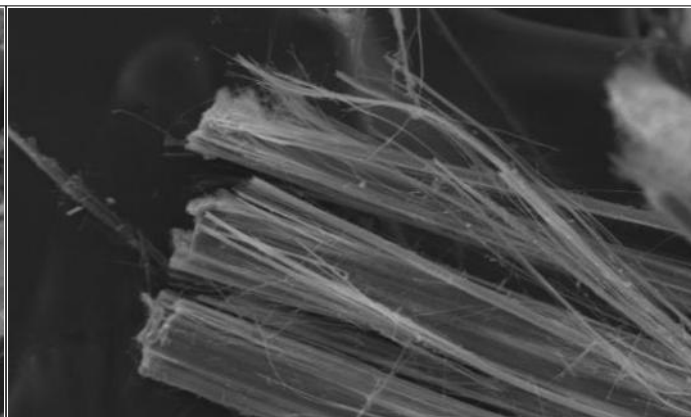
**Probe 925011606 (P 19-3: 19, Außenbereich, Dach, "Berlinerwelle", Dach, Faserzement)**

925011606 - Chrysotil - REM Bild

925011606 - Krokydololith - REM Bild

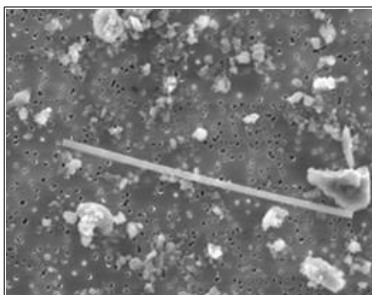
**Probe 925011609 (P 21-2: 21, Außenbereich, Windfang, Glasanschluss, Kitt)**

925011609 - Anthophyllite - REM Bild

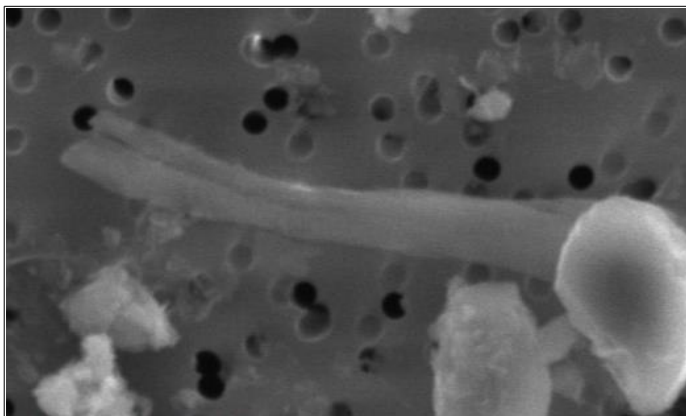
**Probe 925011612 (P 23-1: 23, Veranda, Holzfenster, Glasanschluss, Kitt)**

925011612 - Chrysotil - REM Bild

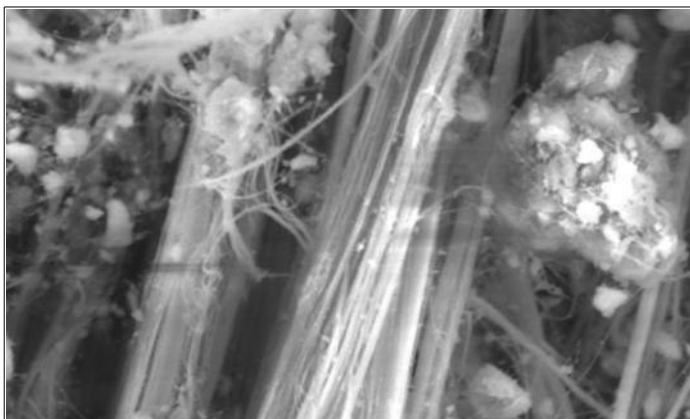
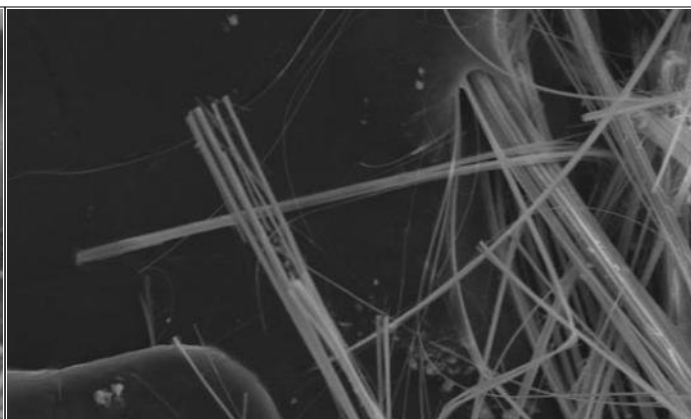
**Probe 925011622 (P 25-8: 25, Außenbereich, Dach, Faserzement)**

925011622 - Chrysotil - REM Bild

925011622 - Krokydololith - REM Bild

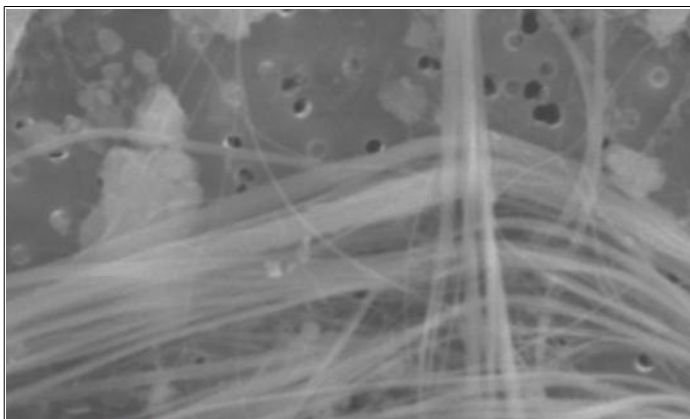
**Probe 925011623 (P 27-1: 27, Holzfenster, Glasanschluss, Kitt)**

925011623 - Chrysotil - REM Bild

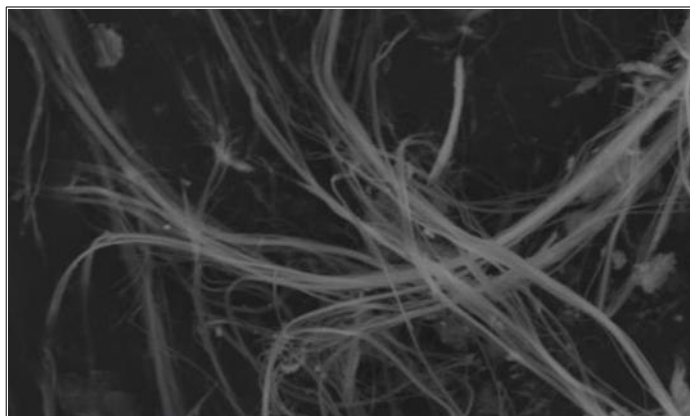
Probe 925011627 (P 27-6: 27, Außenbereich, Attika, Faserzement)

925011627 - Chrysotil - REM Bild

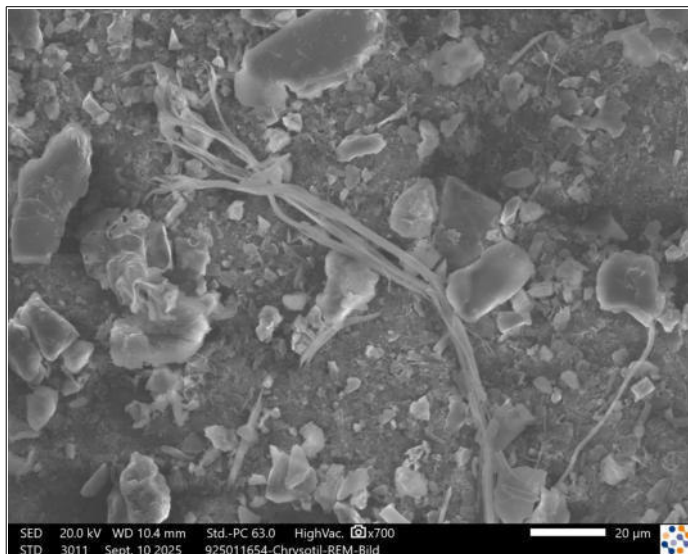
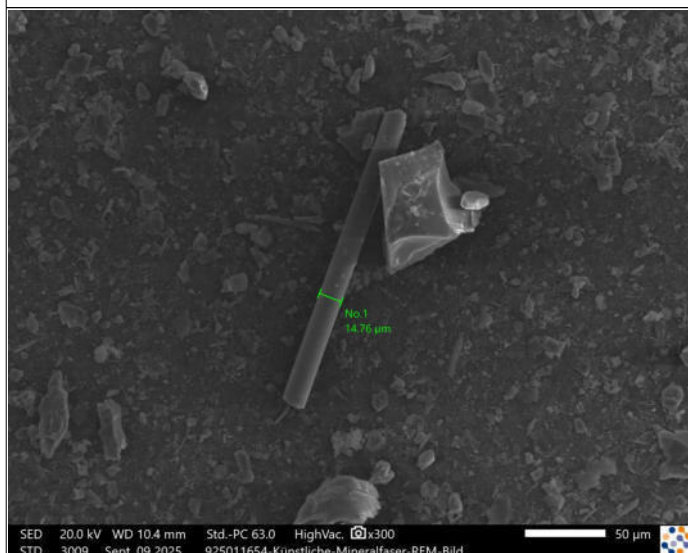
Probe 925011654 (MP (5:1) DA-8: 16-08a, 14-06a, 18-03a, 39-05a, 39-08a, Dach, Wandaufbau, Bitumenbahn)

925011654-Chrysotil-REM-Bild

925011654-Künstliche-Mineralfaser-REM-Bild
