**BV: Essener Str. 81, Bochum - Thiemannshof**  
**Rückbau-, Sanierungs- und Entsorgungskonzept**

**Auftraggeber:** WirtschaftsEntwicklungsGesellschaft Bochum mbH  
Viktoriastraße 10  
44787 Bochum

**Auftragnehmer:** HINZ Ingenieure GmbH  
NL Rhein-Ruhr  
Wiesenstraße 35  
45473 Mülheim an der Ruhr

**Datum:** 01.04.2026

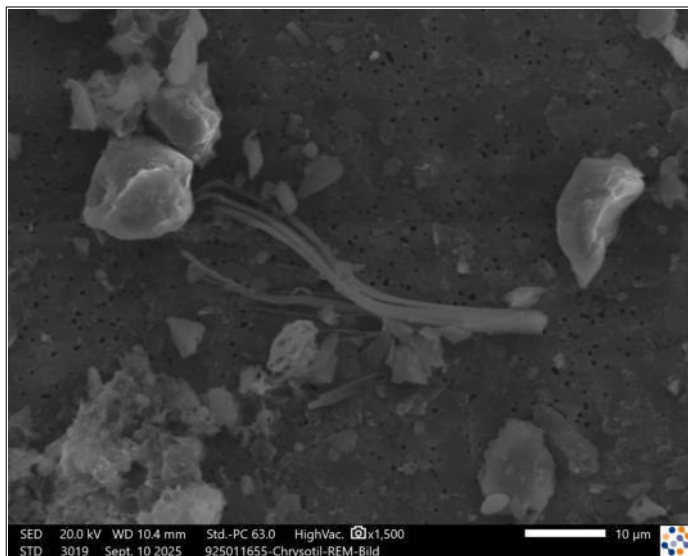
**Probe 925011655 (MP (5:1) DA-9: 37-04a, 35-06a, 33-05a, 42-4a, 40-3a, Dach, Bitumenbahn)**

925011655-Chrysotil-REM-Bild

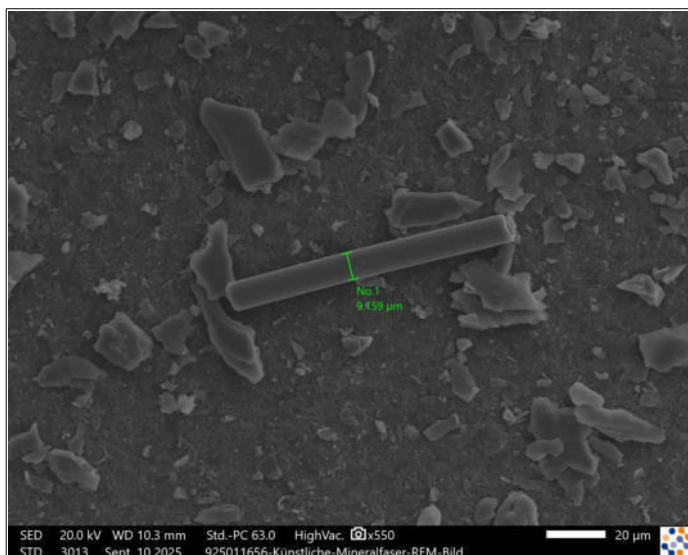
**Probe 925011656 (MP (5:1) DA-10: 40-4a, 38-5a, 36-2a, 49-5a, 51-1a, Dach, Bitumenbahn)**

925011656-Künstliche-Mineralfaser-REM-Bild

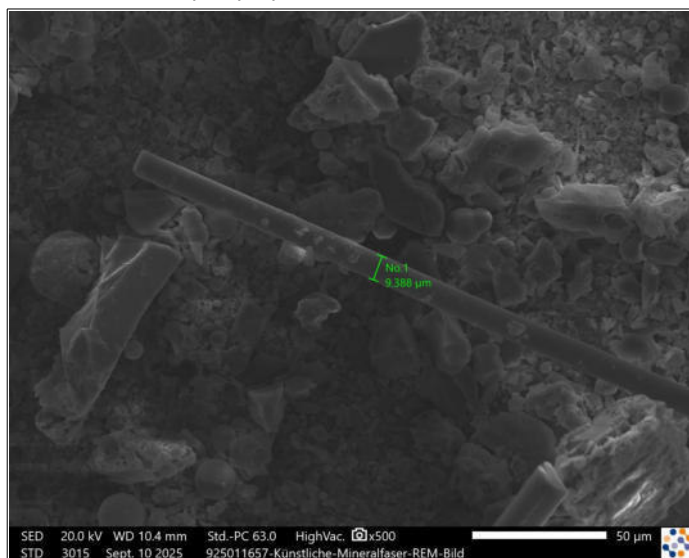
**Probe 925011657 (MP (5:1) DA-11: 53-3a, 54-2a, 52-1a, 50-6a, 48-5a, Dach, Bitumenbahn)**

925011657-Künstliche-Mineralfaser-REM-Bild

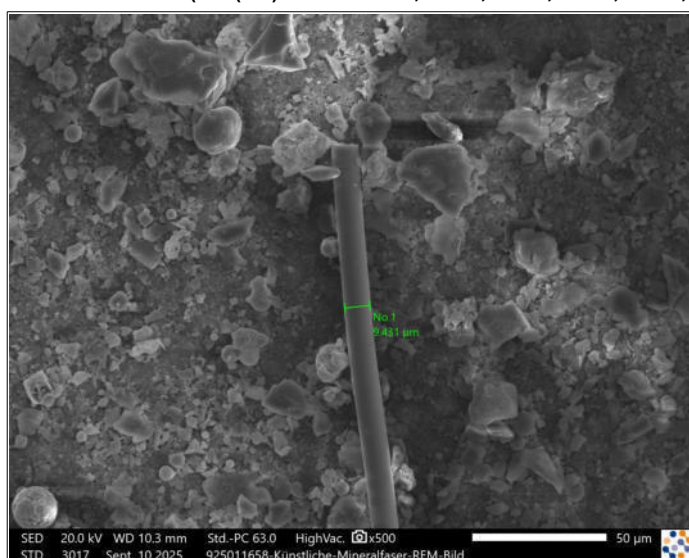
**Probe 925011658 (MP (5:1) DA-12: 29-6a, 32-2a, 30-6a, 24-9a, 24-9b, Dach, Bitumenbahn)**

925011658-Künstliche-Mineralfaser-REM-Bild
