## **Gutachten**

**Orientierende Bauschadstofferkundung  
Bergkamen, Neubau OGS Schillerschule  
Bambergstraße 79, 59192 Bergkamen**

Projekt-Nr: EAL-24-0340  
Auftrags-Nr: EAL-01163-24

Auftraggeber: Stadt Bergkamen  
Rathausplatz 1  
59192 Bergkamen

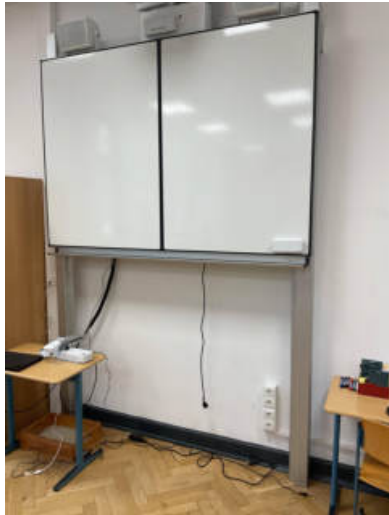
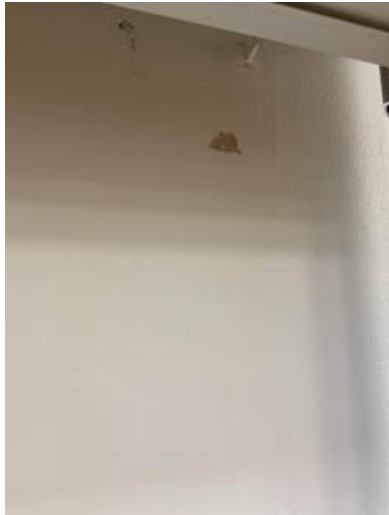
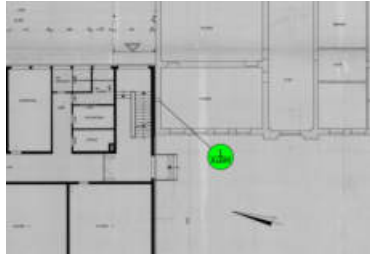
| <p>Übersicht</p> | <p>Detail</p> | <p>Geschoss: EG Bestand</p> <p>Raum-Nr.: A 102 Klasse</p> <p>Position:<br/>k. A.</p> |
| <p>Bauprodukt:</p> <p>Spachtelmassen</p> | <p>Eigenschaften:</p> <p>k. A.</p> | |

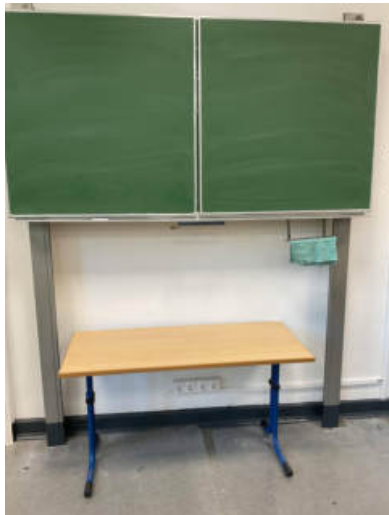
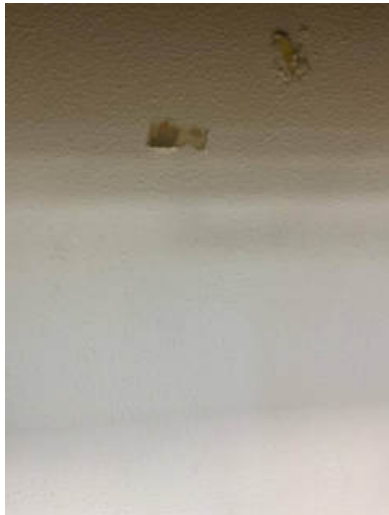
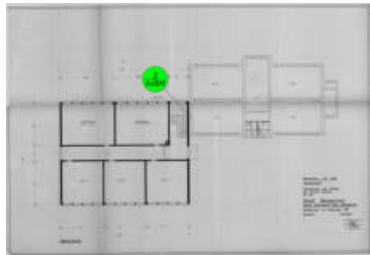
| <p>Übersicht</p> | <p>Detail</p> | <p>Geschoss: 1.OG Bestand</p> <p>Raum-Nr.: A 205 Klasse</p> <p>Position:<br/>k. A.</p> |
| <p>Bauprodukt:</p> <p>Spachtelmassen</p> | <p>Eigenschaften:</p> <p>k. A.</p> | |

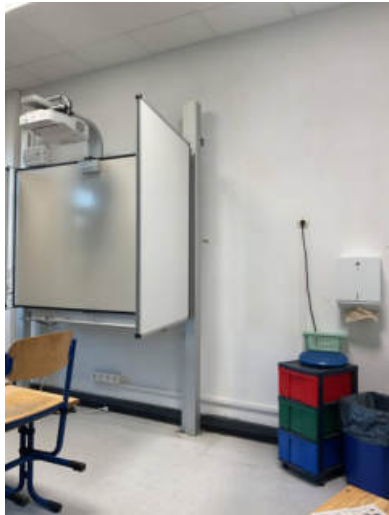
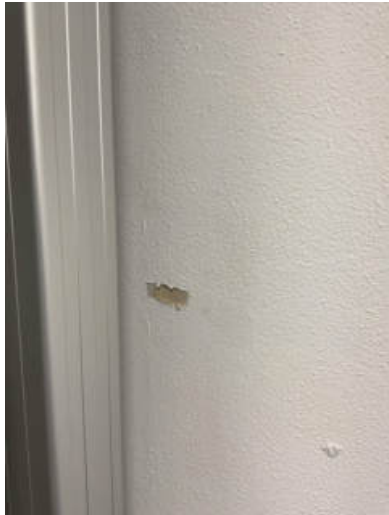
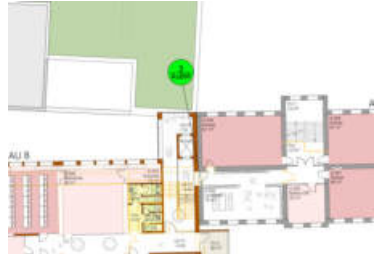
| <p>Übersicht</p> | <p>Detail</p> | <p>Geschoss: 2.OG</p> <p>Raum-Nr.: A 304 Klasse</p> <p>Position:<br/>k. A.</p> |
| <p>Bauprodukt:<br/>Spachtelmassen</p> | <p>Eigenschaften:<br/>k. A.</p> | |

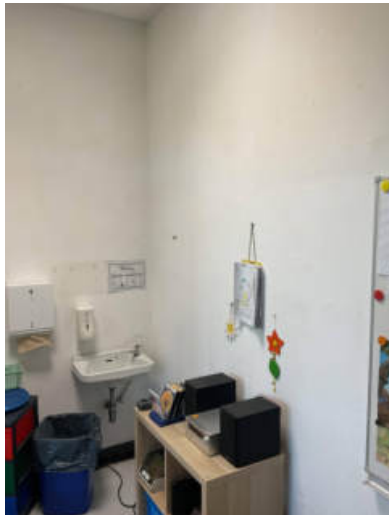
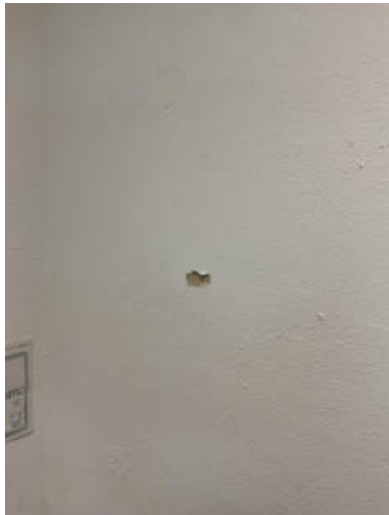
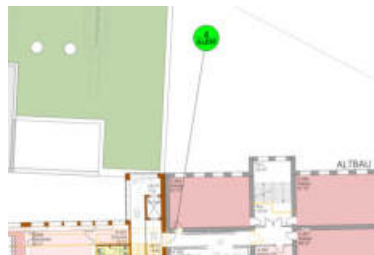
| <p>Übersicht</p> | <p>Detail</p> | <p>Geschoss: 2.OG</p> <p>Raum-Nr.: A 304 Klasse</p> <p>Position:<br/>k. A.</p> |
| <p>Bauprodukt:<br/>Spachtelmassen</p> | <p>Eigenschaften:<br/>Grau</p> | |

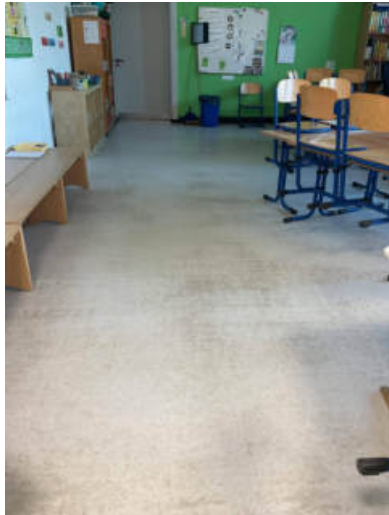
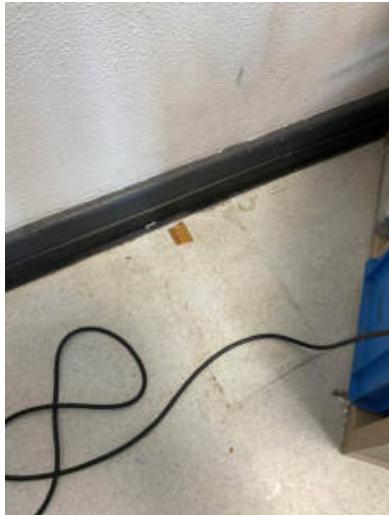
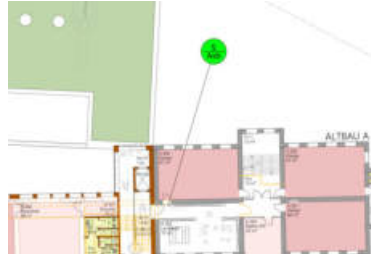
| <p>Übersicht</p> | <p>Detail</p> | <p>Geschoss: 2.OG</p> <p>Raum-Nr.: A 304 Klasse</p> <p>Position:<br/>k. A.</p> |
| <p>Bauprodukt:<br/>Rollware</p> | <p>Eigenschaften:<br/>Grau</p> | |

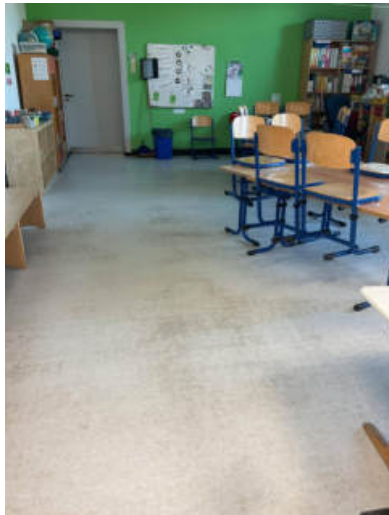
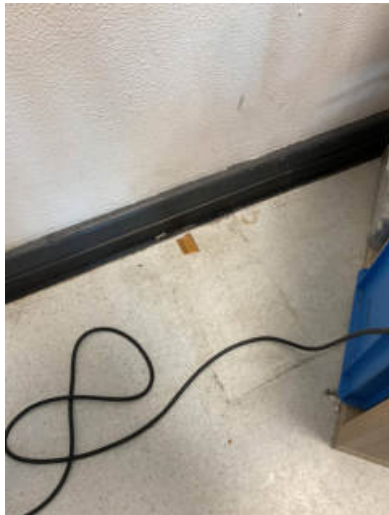
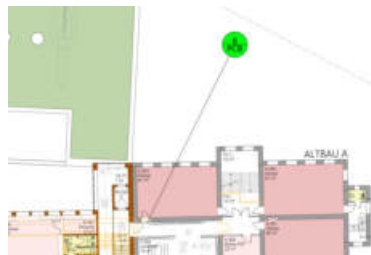
| <p>Übersicht</p> | <p>Detail</p> | <p>Geschoss: 2.OG</p> <p>Raum-Nr.: A 304 Klasse</p> <p>Position:<br/>k. A.</p> |
| <p>Bauprodukt:<br/>Rollware</p> | <p>Eigenschaften:<br/>Grau</p> | |

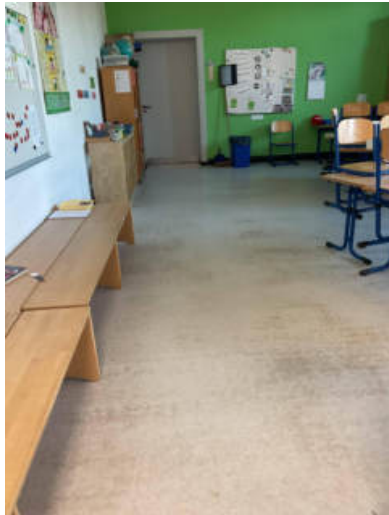
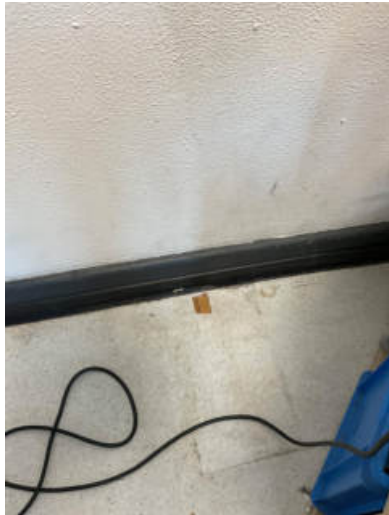
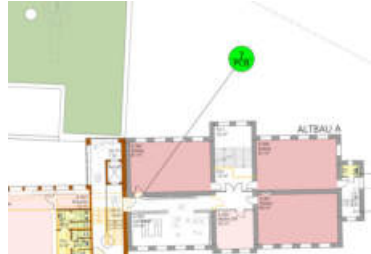
| <p>Übersicht</p> | <p>Detail</p> | <p>Geschoss: 2.OG</p> <p>Raum-Nr.: A 304 Klasse</p> <p>Position:<br/>k. A.</p> |
| <p>Bauprodukt:<br/>Nivelliermasse</p> | <p>Eigenschaften:<br/>inkl. Kleber</p> | |

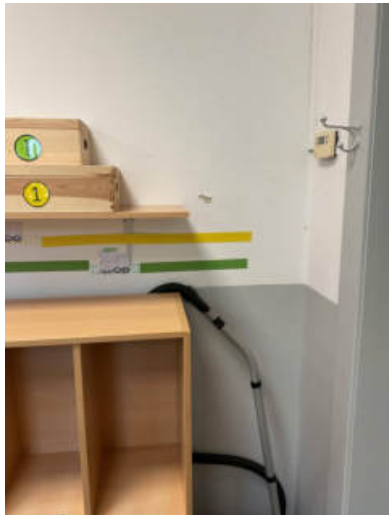
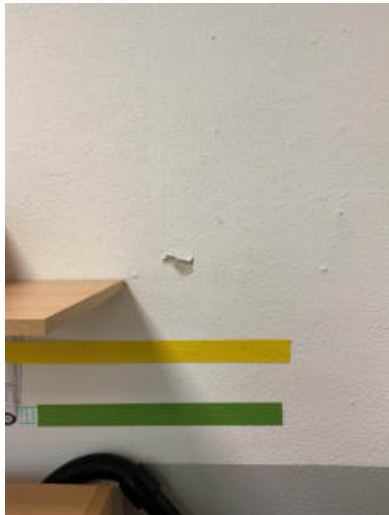
| <p>Übersicht</p> | <p>Detail</p> | <p>Geschoss: 1.OG Bestand</p> <p>Raum-Nr.: A 205 Klasse</p> <p>Position:<br/>k. A.</p> |
| <p>Bauprodukt:<br/>Spachtelmassen</p> | <p>Eigenschaften:<br/>Grau</p> | |

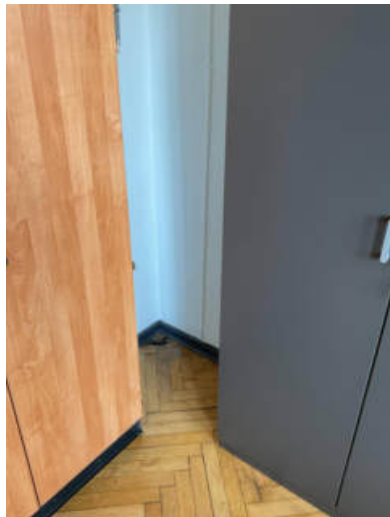
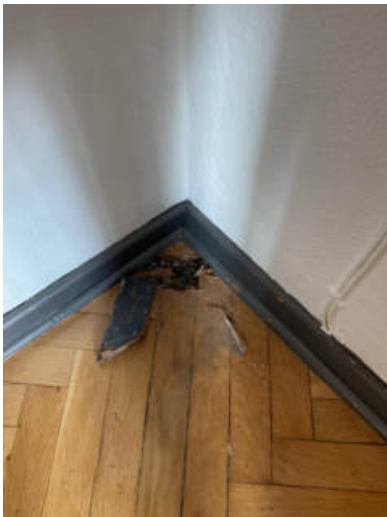
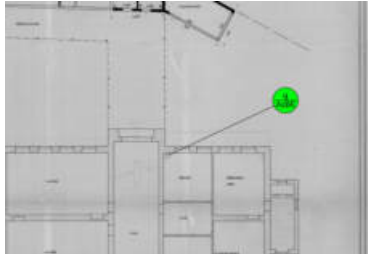
| <p>Übersicht</p> | <p>Detail</p> | <p>Geschoss: EG Bestand</p> <p>Raum-Nr.: A 105 Rektor</p> <p>Position:<br/>k. A.</p> |
| <p>Bauprodukt:<br/>Teer-/Bitumenkleber</p> | <p>Eigenschaften:<br/>k. A.</p> | |

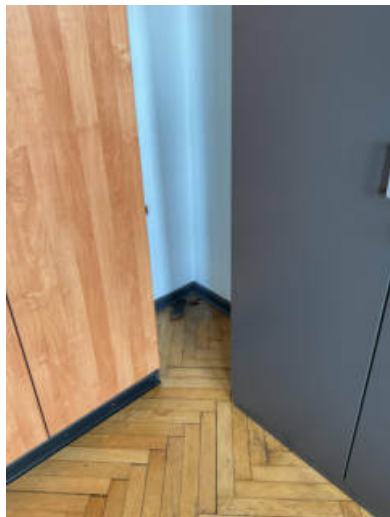
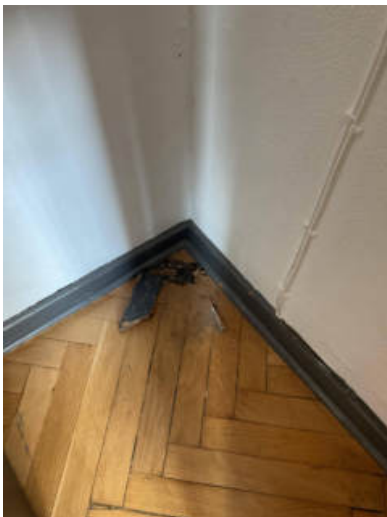
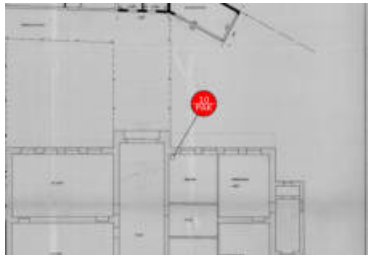
| <p>Übersicht</p> | <p>Detail</p> | <p>Geschoss: EG Bestand</p> <p>Raum-Nr.: A 105 Rektor</p> <p>Position:<br/>k. A.</p> |
| <p>Bauprodukt:</p> <p>Teer-/Bitumenkleber</p> | <p>Eigenschaften:</p> <p>k. A.</p> | |

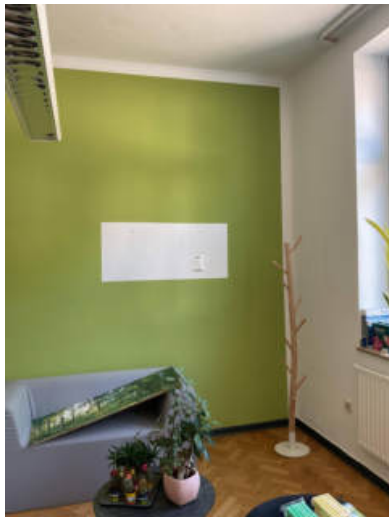
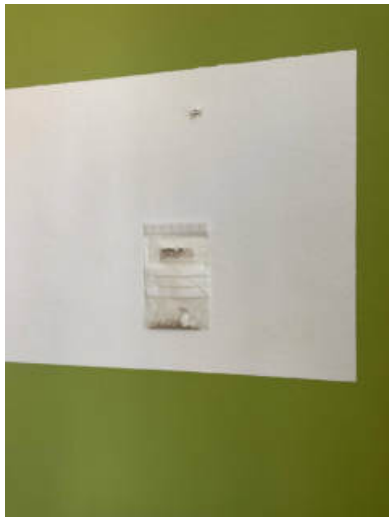
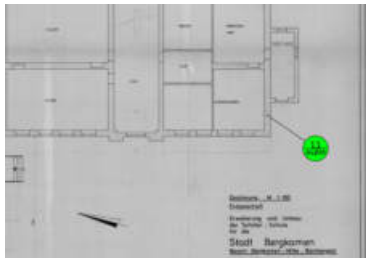
| <p>Übersicht</p> | <p>Detail</p> | <p>Geschoss: EG Bestand</p> <p>Raum-Nr.: A 101 Lehrerzimmer</p> <p>Position:<br/>k. A.</p> |
| <p>Bauprodukt:<br/>Spachtelmassen</p> | <p>Eigenschaften:<br/>k. A.</p> | |

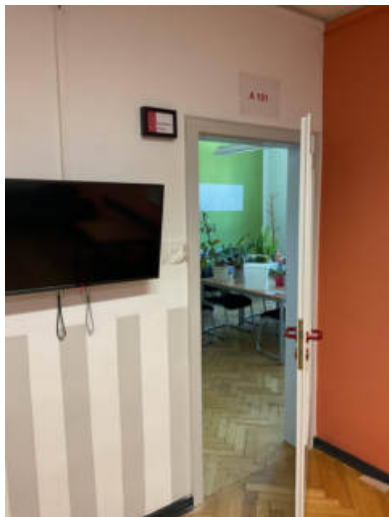
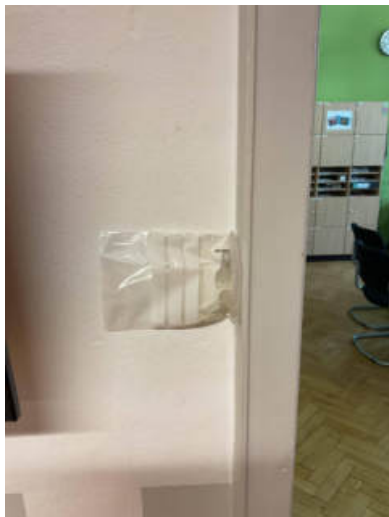
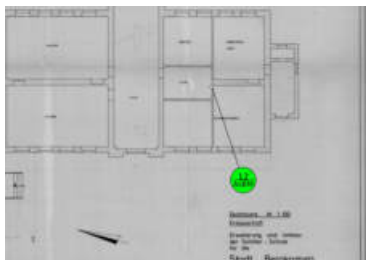
| <p>Übersicht</p> | <p>Detail</p> | <p>Geschoss: EG Bestand</p> <p>Raum-Nr.: A 104 Flur</p> <p>Position:<br/>k. A.</p> |

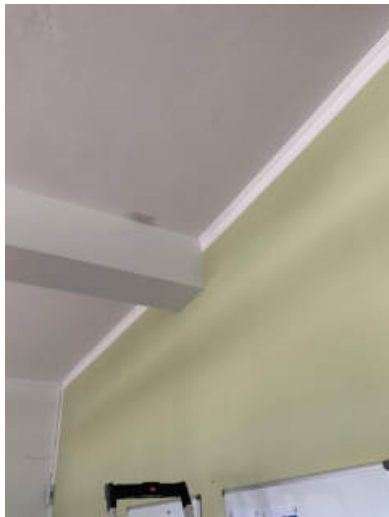
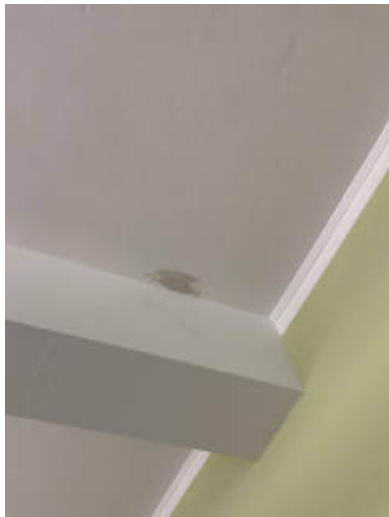
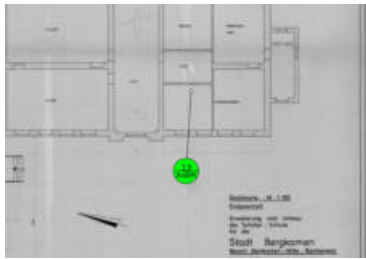
| <div>Übersicht</div> <div></div> | <div>Detail</div> <div></div> | <div>Geschoss: EG Bestand</div> <div>Raum-Nr.: A 101 Lehrerzimmer</div> <div>Position:<br/>k. A.</div> <div></div> |
| <div>Bauteil:</div> <div>Massivdecke</div> | <div>Lab.-Nr.: 24909070-004</div> <div>Analysenergebnis: kein Asbest</div> | |
| <div>Bauprodukt:</div> <div>Spachtelmassen</div> | <div>Eigenschaften:</div> <div>k. A.</div> | |

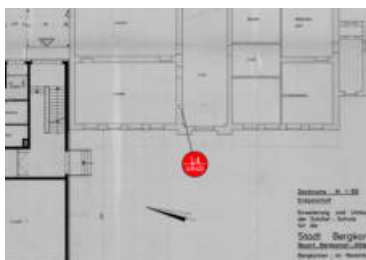
| <p>Übersicht</p> | <p>Detail</p> | <p>Geschoss: EG Bestand</p> <p>Raum-Nr.: Flur</p> <p>Position:<br/>k. A.</p> |
| <p>Bauteil:<br/>Rippenheizkörper</p> | <p>Lab.-Nr.: k. A.</p> <p>Analysenergebnis: k. A.</p> | |
| <p>Bauprodukt:<br/>Flachdichtung</p> | <p>Eigenschaften:<br/>k. A.</p> | |

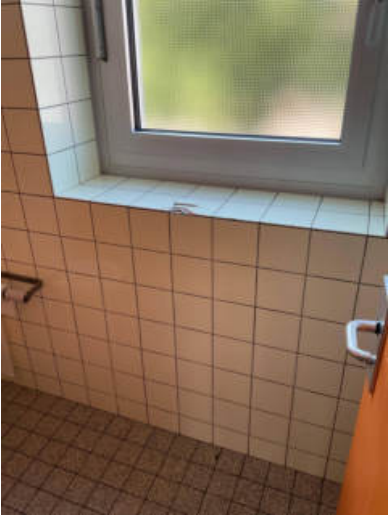
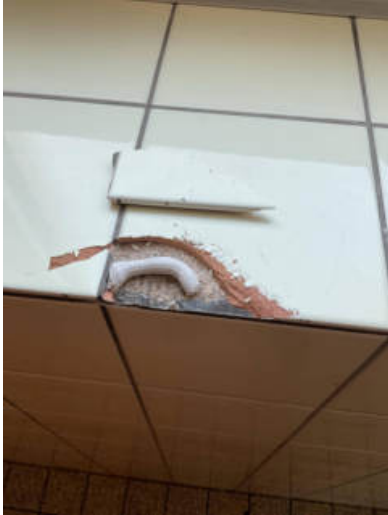
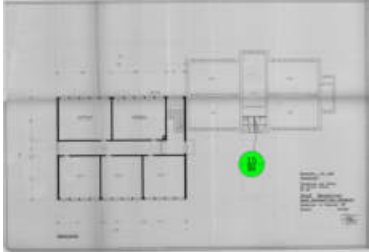
| <p>Übersicht</p> | <p>Detail</p> | <p>Geschoss: 1.OG Bestand</p> <p>Raum-Nr.: A 203 WC-Jungen</p> <p>Position:<br/>k. A.</p> |
| <p>Bauteil:<br/>Wandfliese</p> | | <p>Lab.-Nr.: k. A.</p> <p>Analysenergebnis: k. A.</p> |
| <p>Bauprodukt:<br/>Dickbettmörtel</p> | | <p>Eigenschaften:<br/>k. A.</p> |

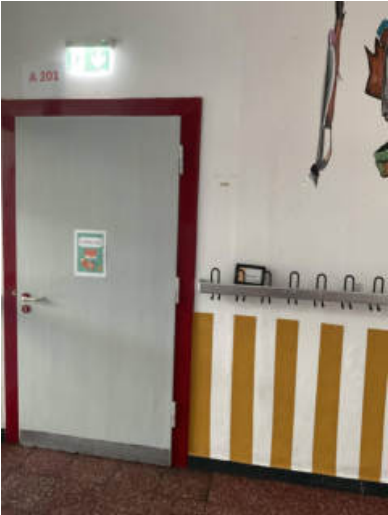
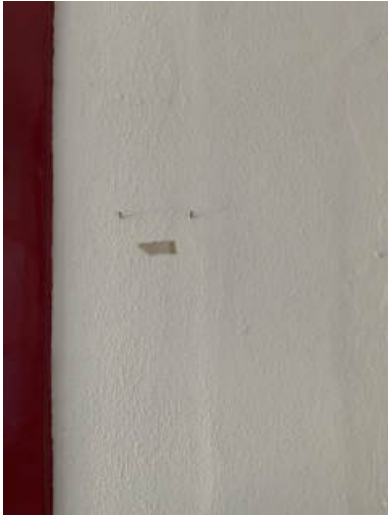
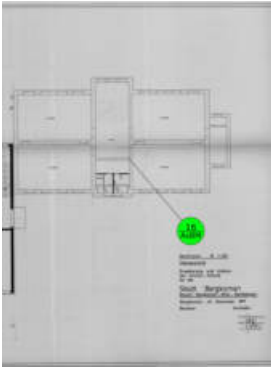
| <p>Übersicht</p> | <p>Detail</p> | <p>Geschoss: 1.OG Bestand</p> <p>Raum-Nr.: A 202 Flur</p> <p>Position:<br/>k. A.</p> |
| <p>Bauteil:<br/>Flurwand, massiv</p> | | <p>Lab.-Nr.: 24909070-002</p> <p>Analysenergebnis: kein Asbest</p> |
| <p>Bauprodukt:<br/>Spachtelmassen</p> | | <p>Eigenschaften:<br/>k. A.</p> |

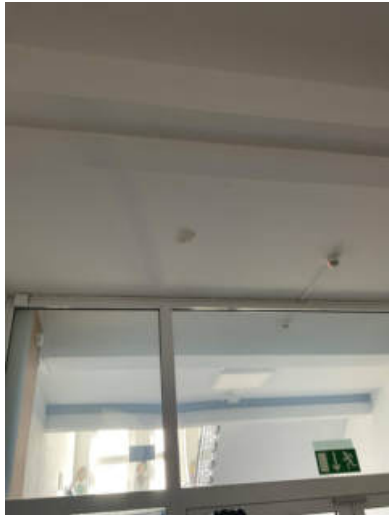
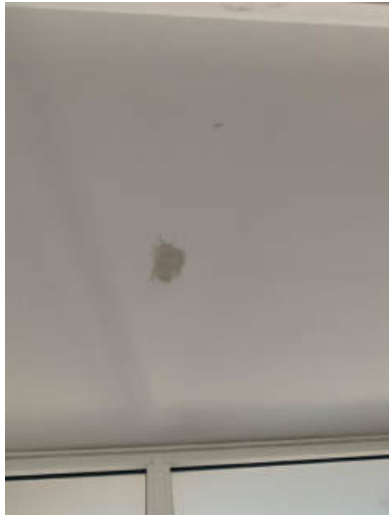
| <p>Übersicht</p> | <p>Detail</p> | <p>Geschoss: 1.OG Bestand</p> <p>Raum-Nr.: A 202 Flur</p> <p>Position:<br/>k. A.</p> |
| <p>Bauteil:<br/>Massivdecke</p> | <p>Lab.-Nr.: 24909070-004</p> <p>Analyseergebnis: kein Asbest</p> | |
| <p>Bauprodukt:<br/>Spachtelmassen</p> | <p>Eigenschaften:<br/>k. A.</p> | |

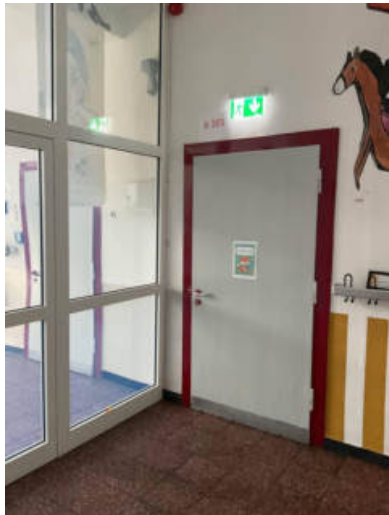
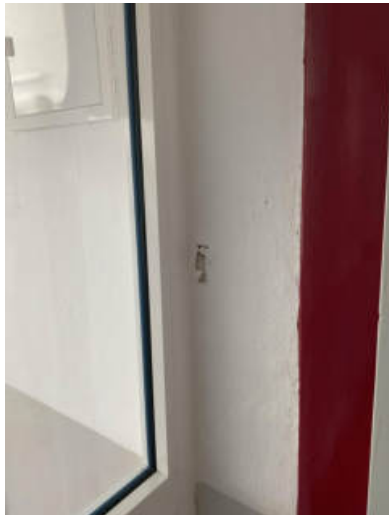
| <p>Übersicht</p> | <p>Detail</p> | <p>Geschoss: 1.OG Bestand</p> <p>Raum-Nr.: A 202 Flur</p> <p>Position:<br/>k. A.</p> |
| <p>Bauteil:<br/>Tür</p> | <p>Lab.-Nr.: 24909070-003</p> <p>Analyseergebnis: kein Asbest</p> | |
| <p>Bauprodukt:<br/>Spachtelmassen</p> | <p>Eigenschaften:<br/>k. A.</p> | |

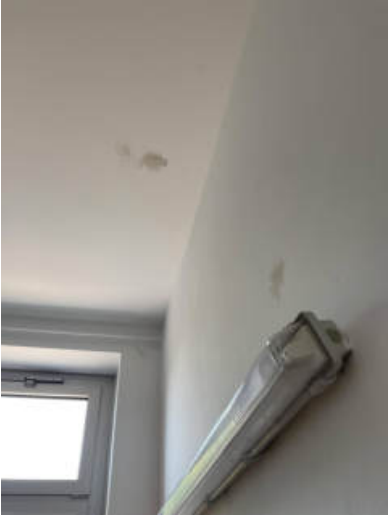
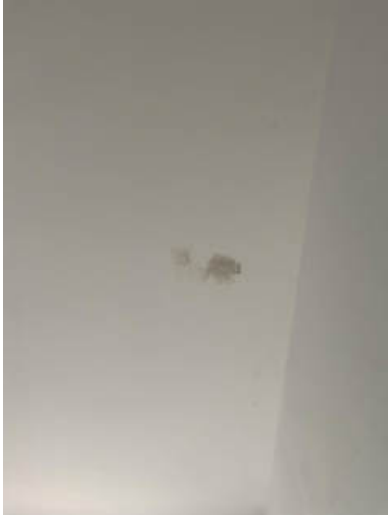
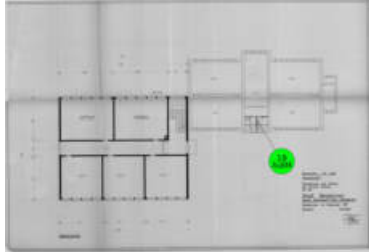
| <b>Probe-Nr.:</b> 19 <b>Probenehmer:</b> L. Paul <b>Datum:</b> 13.08.2024 | | |

| Übersicht | Detail | <b>Geschoss:</b> 1.OG Bestand<br><b>Raum-Nr.:</b> A 203 WC-Jungen<br><b>Position:</b><br>k. A. |
| <b>Bauteil:</b><br>Massivdecke | <b>Lab.-Nr.:</b> 24909070-004<br><b>Analysenergebnis:</b> kein Asbest | |

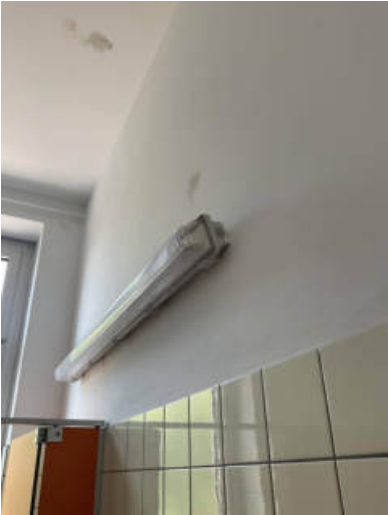
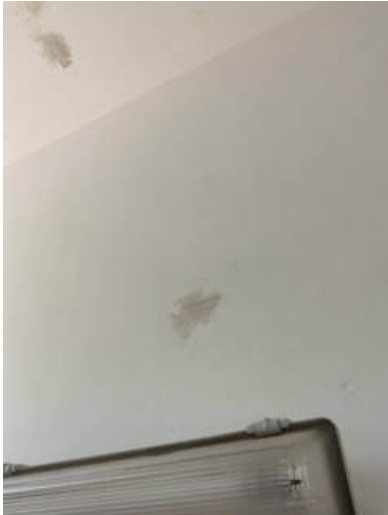
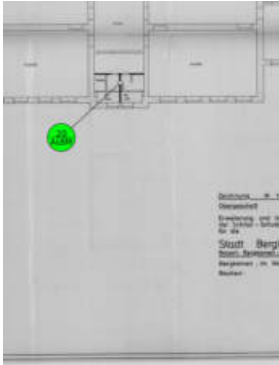
| <b>Probe-Nr.:</b> 20 <b>Probenehmer:</b> L. Paul <b>Datum:</b> 13.08.2024 | | |

| Übersicht | Detail | <b>Geschoss:</b> 1.OG Bestand<br><b>Raum-Nr.:</b> A 203 WC-Jungen<br><b>Position:</b><br>k. A. |
| <b>Bauprodukt:</b><br>Spachtelmassen | <b>Eigenschaften:</b><br>k. A. | |

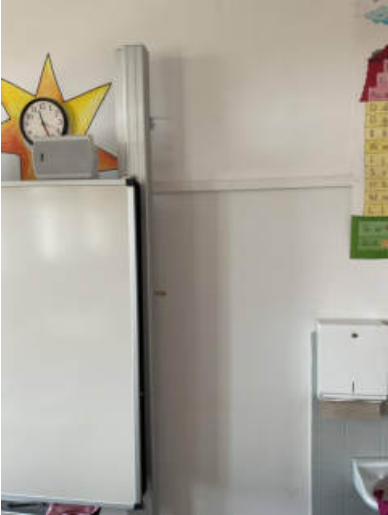
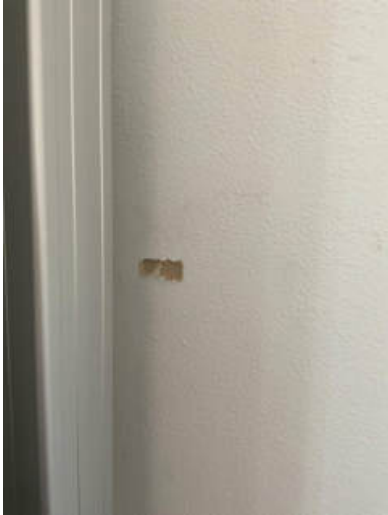
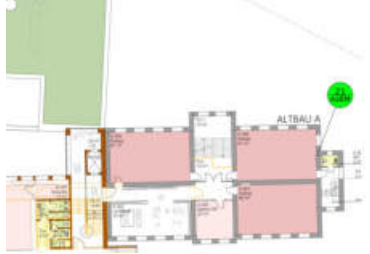
| <p align="center"><b>Übersicht</b></p> | <p align="center"><b>Detail</b></p> | <p><b>Geschoss:</b> 2.OG</p> <p><b>Raum-Nr.:</b> A 306 Klasse</p> <p><b>Position:</b><br/>k. A.</p> |
| <p><b>Bauprodukt:</b><br/>Spachtelmassen</p> | | <p><b>Eigenschaften:</b><br/>k. A.</p> |

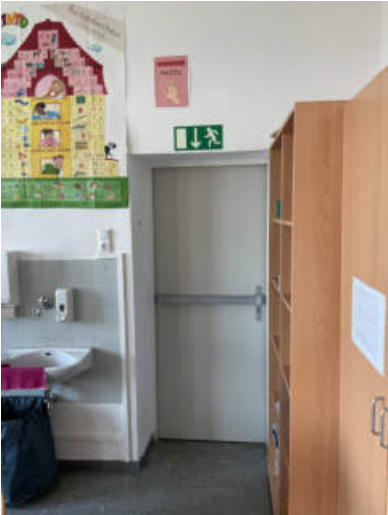
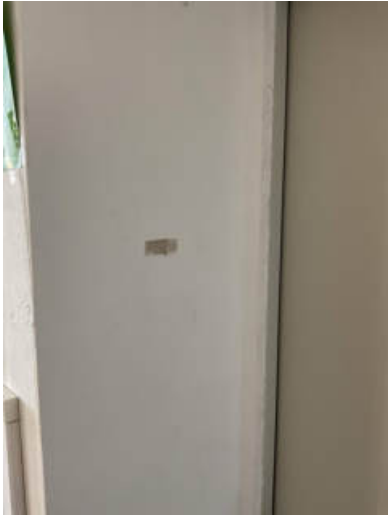
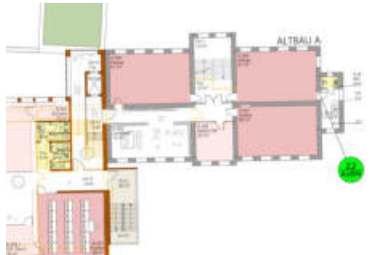
| <p align="center"><b>Übersicht</b></p> | <p align="center"><b>Detail</b></p> | <p><b>Geschoss:</b> 2.OG</p> <p><b>Raum-Nr.:</b> A 306 Klasse</p> <p><b>Position:</b><br/>k. A.</p> |
| <p><b>Bauprodukt:</b><br/>Spachtelmassen</p> | | <p><b>Eigenschaften:</b><br/>k. A.</p> |

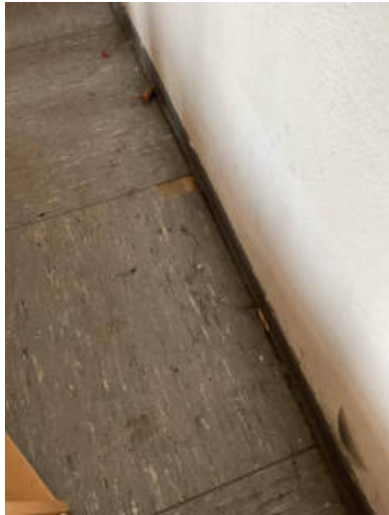
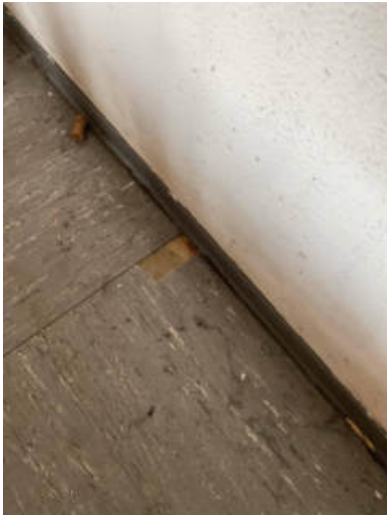
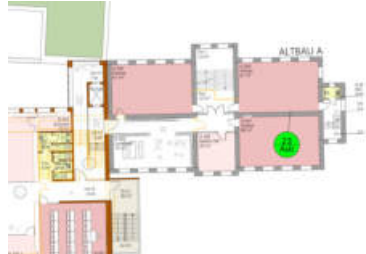
| <div>Übersicht</div> <div></div> | <div>Detail</div> <div></div> | <div>Geschoss: 2.OG</div> <div>Raum-Nr.: A 306 Klasse</div> <div>Position:<br/>k. A.</div> <div></div> |
| <div>Bauprodukt:</div> <div>PVC-Fliese</div> | <div>Eigenschaften:</div> <div>k. A.</div> | |

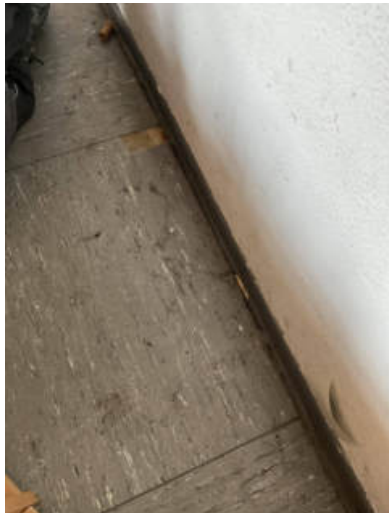
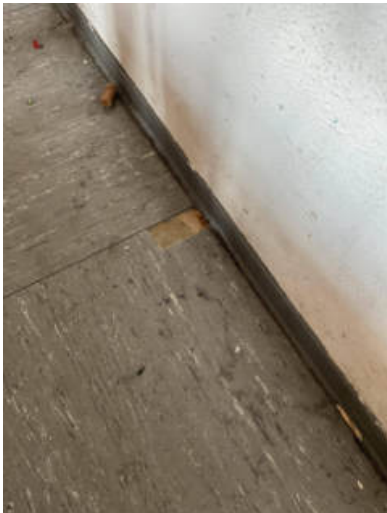
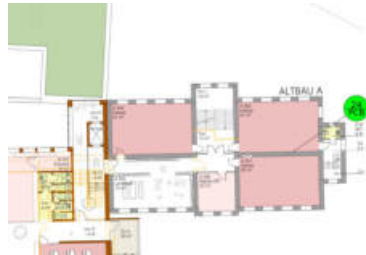
| <div>Übersicht</div> <div></div> | <div>Detail</div> <div></div> | <div><div>Geschoss: 2.OG</div><div>Raum-Nr.: A 306 Klasse</div><div>Position:<br/>k. A.</div></div> <div></div> |
| <div><div>Bauprodukt:</div><div>PVC-Fliese</div></div> | <div><div>Eigenschaften:</div><div>k. A.</div></div> | |

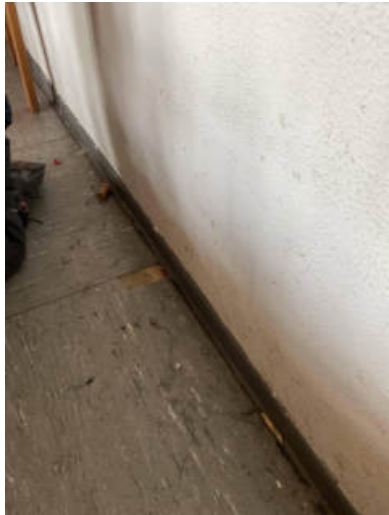
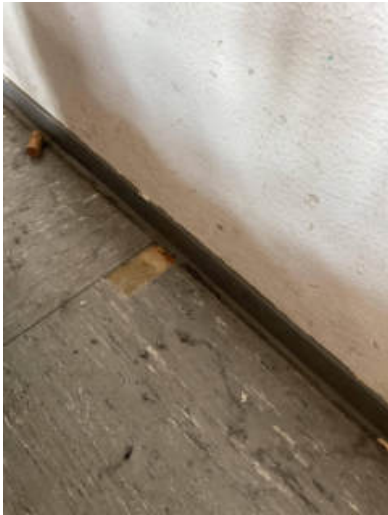
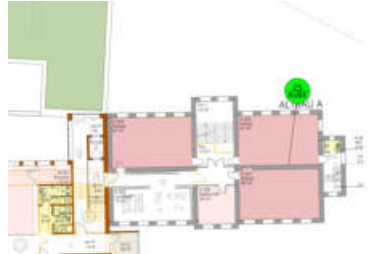
| <p>Übersicht</p> | <p>Detail</p> | <p>Geschoss: 2.OG</p> <p>Raum-Nr.: A 306 Klasse</p> <p>Position:<br/>k. A.</p> |
| <p>Bauprodukt:<br/>Nivelliermasse</p> | <p>Eigenschaften:<br/>inkl. Kleber</p> | |

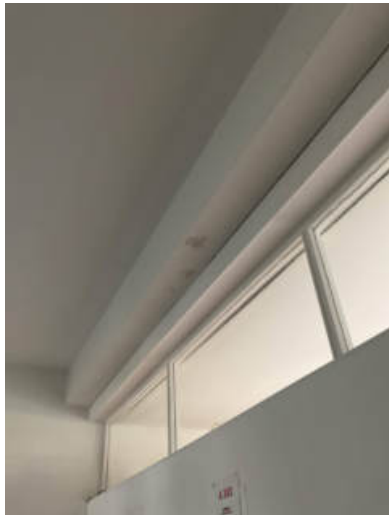
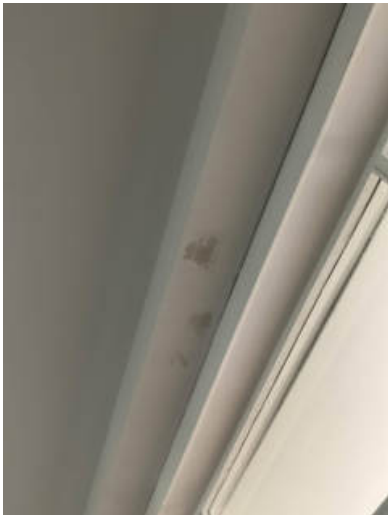
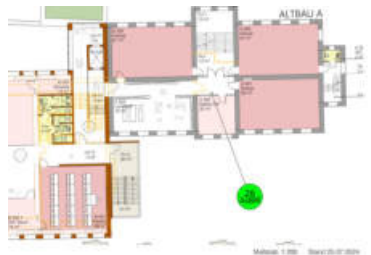
| <p>Übersicht</p> | <p>Detail</p> | <p>Geschoss: 2.OG</p> <p>Raum-Nr.: A 303 Flur</p> <p>Position:<br/>k. A.</p> |

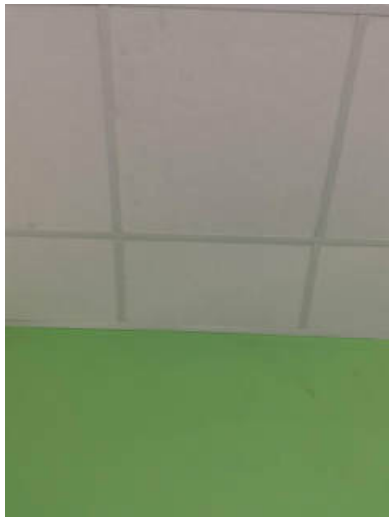
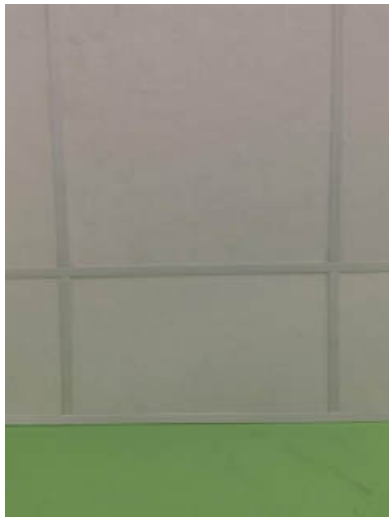
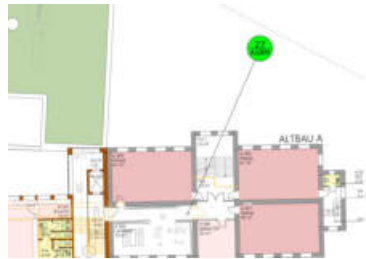
| <div>Übersicht</div> <div></div> | <div>Detail</div> <div></div> | <div>Geschoss: 2.OG</div> <div>Raum-Nr.: A 304 Klasse</div> <div>Position:<br/>k. A.</div> <div></div> |
| <div>Bauteil:</div> <div>Massivdecke</div> | <div>Lab.-Nr.: 24909070-004</div> <div>Analysenergebnis: kein Asbest</div> | |
| <div>Bauprodukt:</div> <div>Spachtelmassen</div> | <div>Eigenschaften:</div> <div>k. A.</div> | |

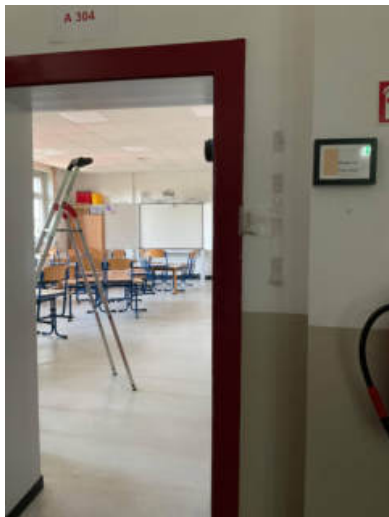
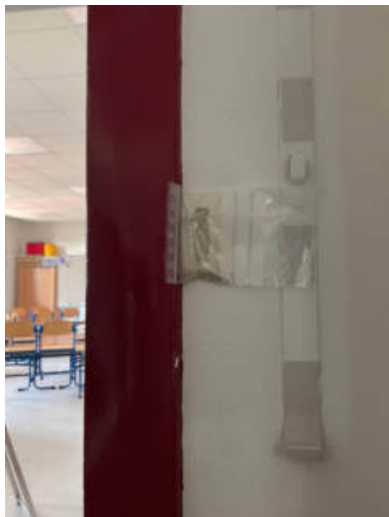
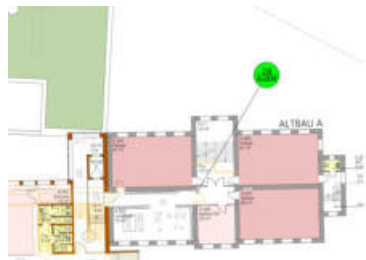
| <p>Übersicht</p> | <p>Detail</p> | <p>Geschoss: 2.OG</p> <p>Raum-Nr.: A 303 Flur</p> <p>Position:<br/>k. A.</p> |
| <p>Bauteil:<br/>Wandanschluss, Holztür</p> | <p>Lab.-Nr.: 24909070-003</p> <p>Analysenergebnis: kein Asbest</p> | |
| <p>Bauprodukt:<br/>Spachtelmassen</p> | <p>Eigenschaften:<br/>k. A.</p> | |

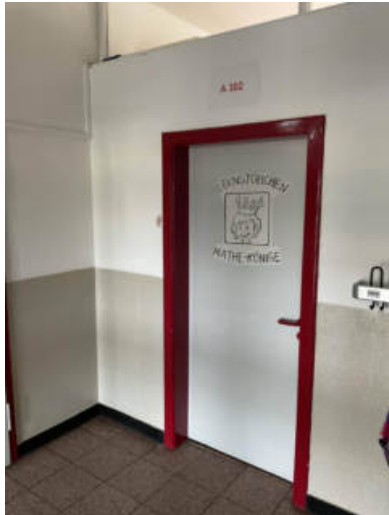
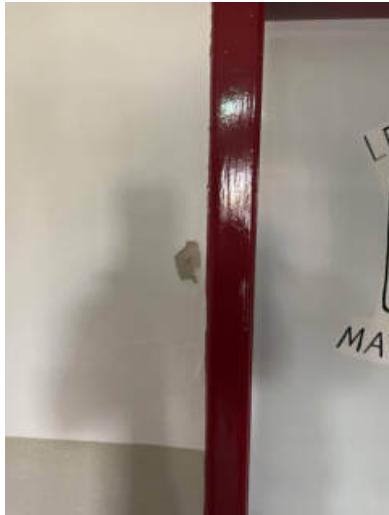
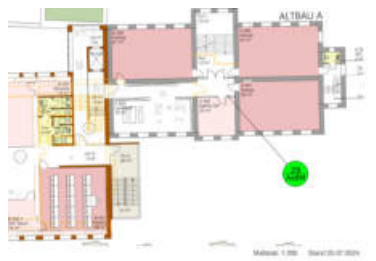
| <p>Übersicht</p> | <p>Detail</p> | <p>Geschoss: 2.OG</p> <p>Raum-Nr.: A 303 Flur</p> <p>Position:<br/>k. A.</p> |
| <p>Bauteil:<br/>Wandanschluss, Holztür</p> | <p>Lab.-Nr.: 24909070-003</p> <p>Analyseergebnis: kein Asbest</p> | |
| <p>Bauprodukt:<br/>Spachtelmassen</p> | <p>Eigenschaften:<br/>k. A.</p> | |

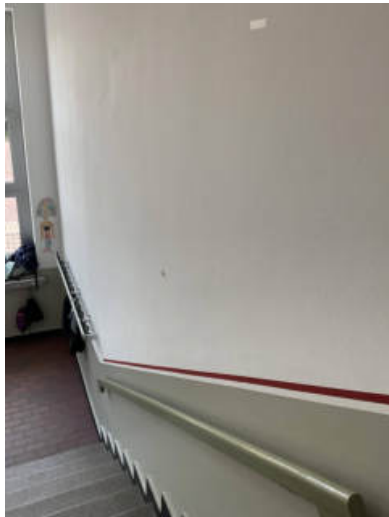
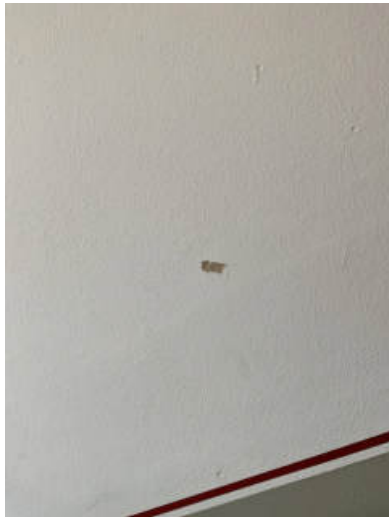
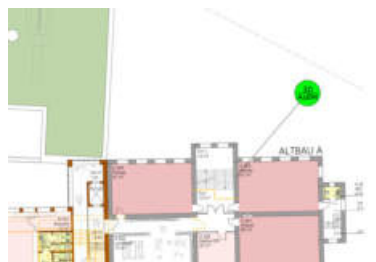
| <p>Übersicht</p> | <p>Detail</p> | <p>Geschoss: 2.OG</p> <p>Raum-Nr.: TRH</p> <p>Position:<br/>k. A.</p> |
| <p>Bauteil:<br/>Treppenhauswand, massiv</p> | <p>Lab.-Nr.: 24909070-002</p> <p>Analyseergebnis: kein Asbest</p> | |
| <p>Bauprodukt:<br/>Spachtelmassen</p> | <p>Eigenschaften:<br/>k. A.</p> | |

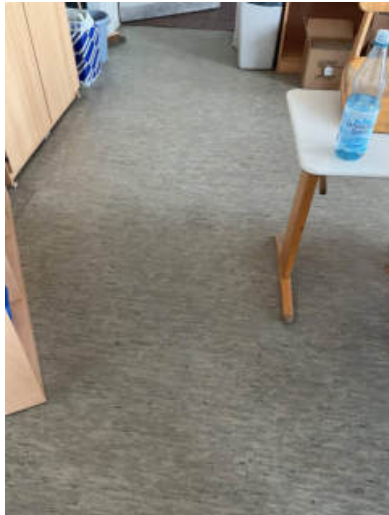
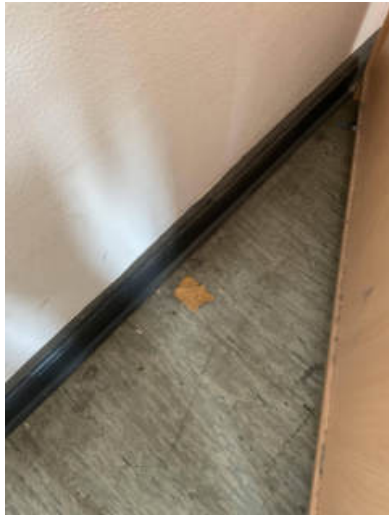
| <p>Übersicht</p> | <p>Detail</p> | <p>Geschoss: 1.OG Bestand</p> <p>Raum-Nr.: A 207</p> <p>Position:<br/>k. A.</p> |
| <p>Bauteil:<br/>Kunststoffbodenbelag</p> | <p>Lab.-Nr.: 24909070-031</p> <p>Analyseergebnis: kein Asbest</p> | |
| <p>Bauprodukt:<br/>Rollware</p> | <p>Eigenschaften:<br/>k. A.</p> | |
| <p>Bemerkungen:<br/>Auf Sparrplatte</p> | | |

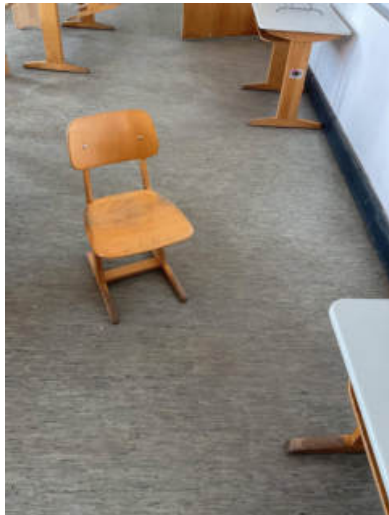
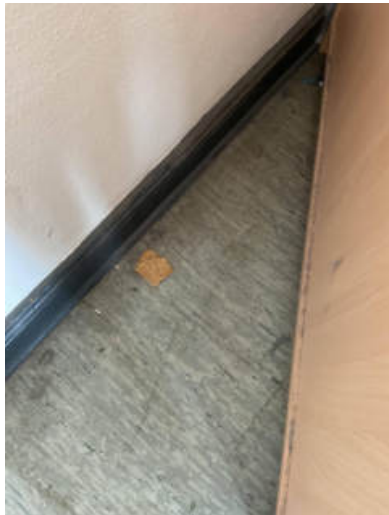
| <p>Übersicht</p> | <p>Detail</p> | <p>Geschoss: 1.OG Bestand</p> <p>Raum-Nr.: A 207</p> <p>Position:<br/>k. A.</p> |
| <p>Bauteil:<br/>Kunststoffbodenbelag</p> | <p>Lab.-Nr.: 2024P522926 / 1</p> <p>Analyseergebnis: kein PCB</p> | |
| <p>Bauprodukt:<br/>Rollware</p> | <p>Eigenschaften:<br/>k. A.</p> | |
| <p>Bemerkungen:<br/>Auf Sparrplatte</p> | | |

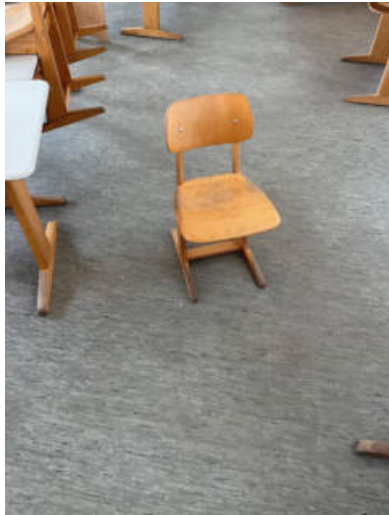
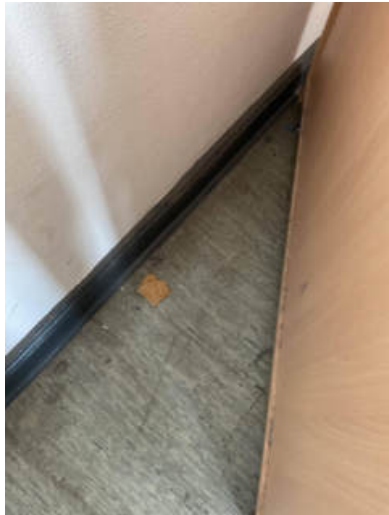
| <p>Übersicht</p> | <p>Detail</p> | <p>Geschoss: 1.OG Bestand</p> <p>Raum-Nr.: A 207</p> <p>Position:<br/>k. A.</p> |
| <p>Bauteil:<br/>Bodenaufbau</p> | <p>Lab.-Nr.: 24909070-018</p> <p>Analysenergebnis: kein Asbest</p> | |
| <p>Bauprodukt:<br/>Klebstoffe</p> | <p>Eigenschaften:<br/>k. A.</p> | |
| <p>Bemerkungen:<br/>Auf Sparrplatte</p> | | |

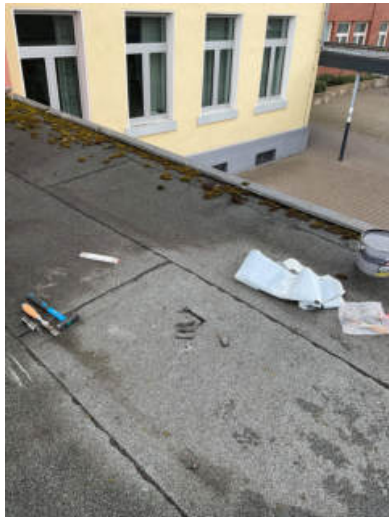
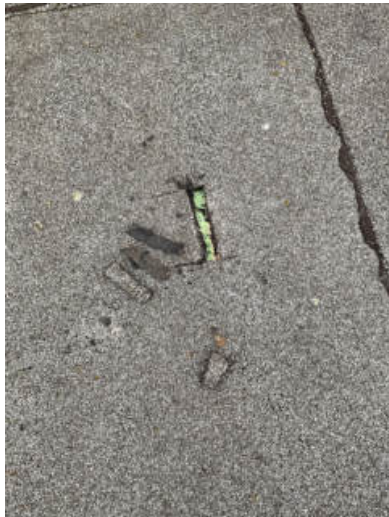
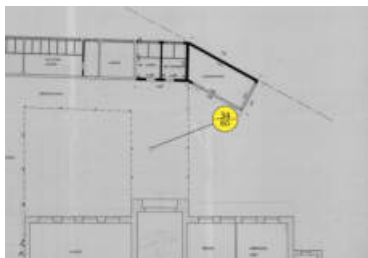
| <p>Übersicht</p> | <p>Detail</p> | <p>Geschoss: EG Bestand</p> <p>Raum-Nr.: Laubengang</p> <p>Position:<br/>k. A.</p> |
| <p>Bauteil:<br/>Dachunterkonstruktion</p> | <p>Lab.-Nr.: k. A.</p> <p>Analysenergebnis: k. A.</p> | |
| <p>Bauprodukt:<br/>massiv</p> | <p>Eigenschaften:<br/>k. A.</p> | |
| <p>Bemerkungen:<br/>AIV Altholz</p> | | |

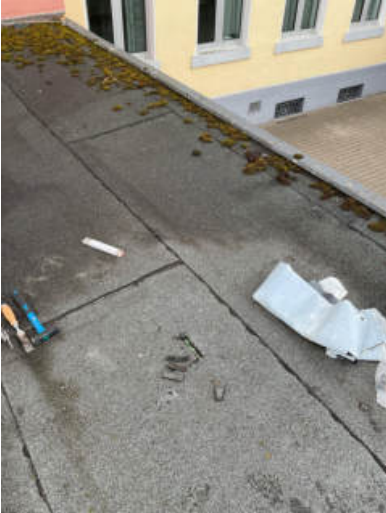
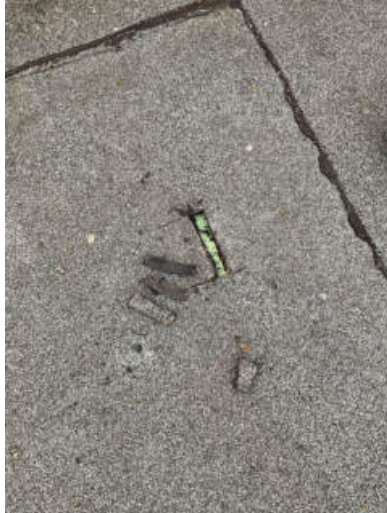
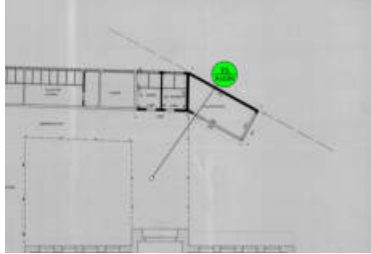
| Probe-Nr.: 35 | | Probenehmer: L. Paul | Datum: 15.08.2024 |

| <p>Übersicht</p> | | <p>Detail</p> | <p>Geschoss: EG Bestand</p> <p>Raum-Nr.: Laubengang</p> <p>Position: k. A.</p> |
| Mischprobe-Nr.: k. A. | | Analytik: Asbest/KMF in Teer/Bitu. VDI 3866-5, Anh. B, NWG 0,001% | |
| Bauprodukt:<br>obere | | Eigenschaften:<br>k. A. | |

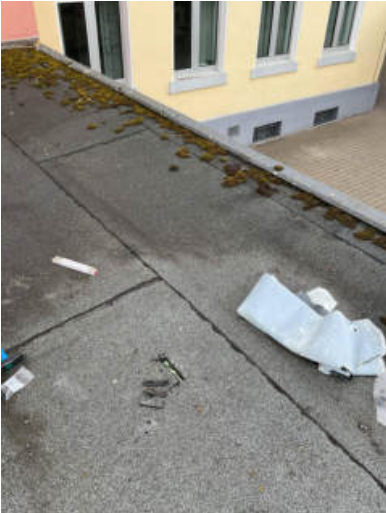
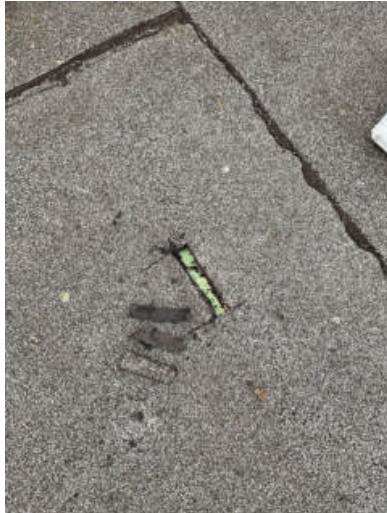
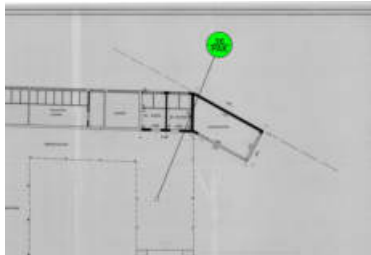
| Probe-Nr.: 36 | | Probenehmer: L. Paul | Datum: 15.08.2024 |

| <p>Übersicht</p> | | <p>Detail</p> | <p>Geschoss: EG Bestand</p> <p>Raum-Nr.: Laubengang</p> <p>Position: k. A.</p> |
| Mischprobe-Nr.: k. A. | | Analytik: PAK Material | |
| Bauprodukt:<br>obere | | Eigenschaften:<br>k. A. | |

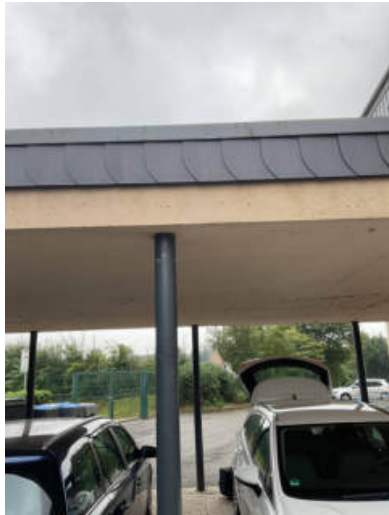
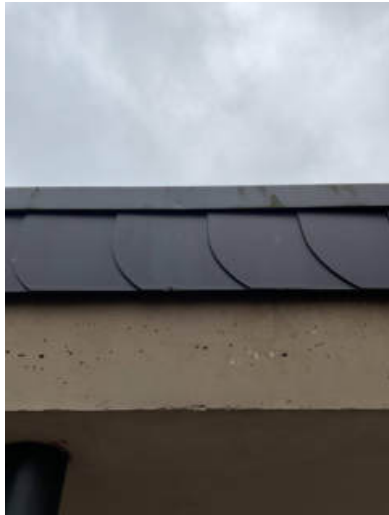
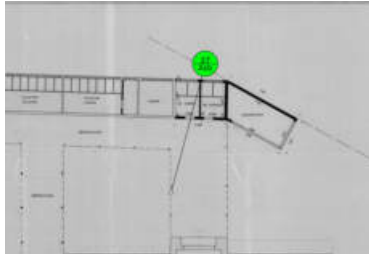
| <p>Übersicht</p> | <p>Detail</p> | <p>Geschoss: EG Bestand</p> <p>Raum-Nr.: Laubengang</p> <p>Position:<br/>k. A.</p> |
| <p>Mischprobe-Nr.: k. A.</p> <p>Analytik: Asbest, VDI 3866-5, NWG 1%</p> | | |
| <p>Bauprodukt:<br/>Faserzement-Schindel</p> | <p>Eigenschaften:<br/>k. A.</p> | |

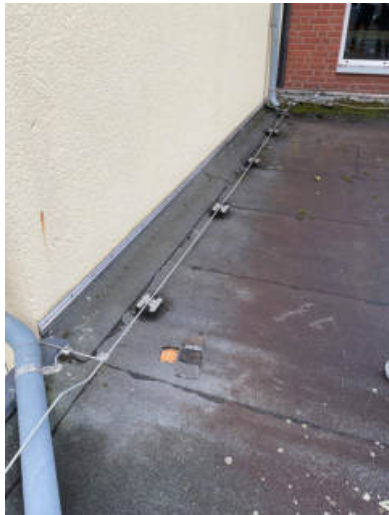
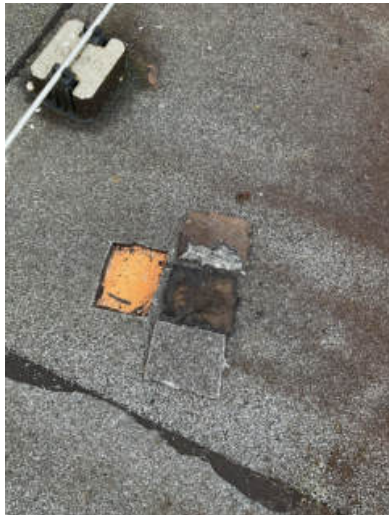
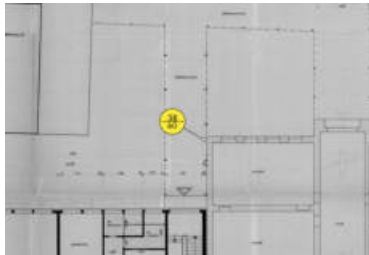
| <p>Übersicht</p> | <p>Detail</p> | <p>Geschoss: EG Bestand</p> <p>Raum-Nr.: Laubengang</p> <p>Position:<br/>k. A.</p> |
| <p>Mischprobe-Nr.: k. A.</p> <p>Analytik: Bauteilöffnung</p> | | |
| <p>Bauprodukt:<br/>massiv</p> | <p>Eigenschaften:<br/>k. A.</p> | |
| <p>Bemerkungen:<br/>AIV Altholz</p> | | |

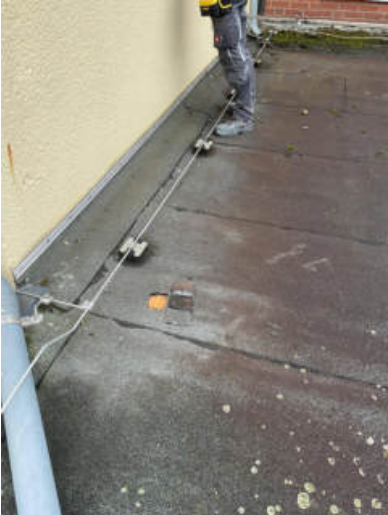
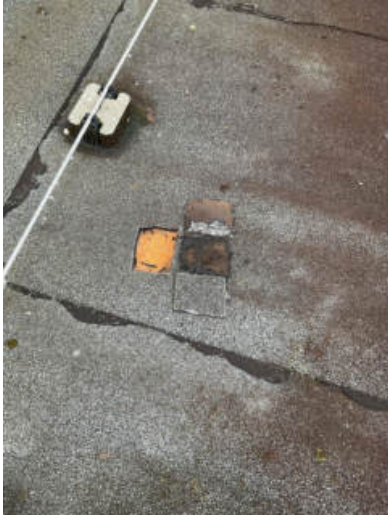
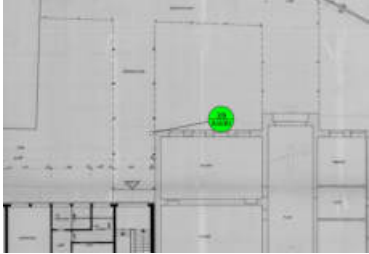
| <p align="center"><b>Übersicht</b></p> | <p align="center"><b>Detail</b></p> | <p><b>Geschoss:</b> EG Bestand</p> <p><b>Raum-Nr.:</b> Laubengang</p> <p><b>Position:</b><br/>k. A.</p> |
| <p><b>Mischprobe-Nr.:</b> k. A.      <b>Analytik:</b> Asbest/KMF in Teer/Bitu. VDI 3866-5, Anh. B, NWG 0,001%</p> | | |
| <p><b>Bauprodukt:</b><br/>obere</p> | | <p><b>Eigenschaften:</b><br/>k. A.</p> |

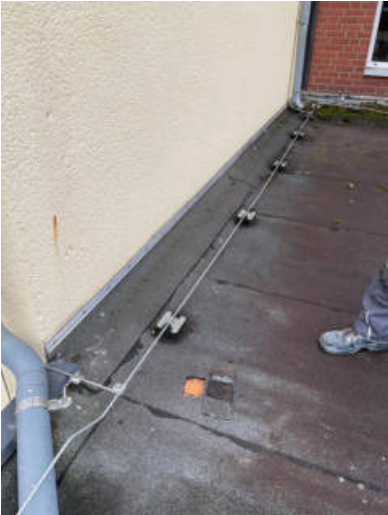
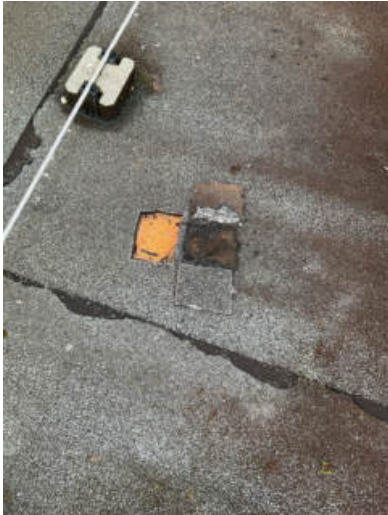
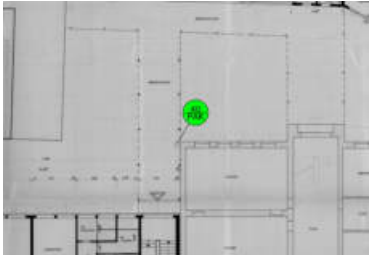
| <p align="center"><b>Übersicht</b></p> | <p align="center"><b>Detail</b></p> | <p><b>Geschoss:</b> EG Bestand</p> <p><b>Raum-Nr.:</b> Laubengang</p> <p><b>Position:</b><br/>k. A.</p> |
| <p><b>Mischprobe-Nr.:</b> k. A.      <b>Analytik:</b> PAK Material</p> | | |

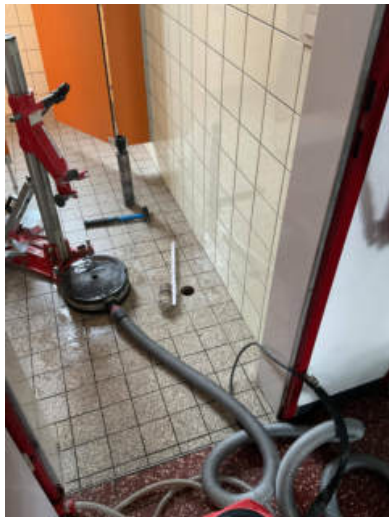
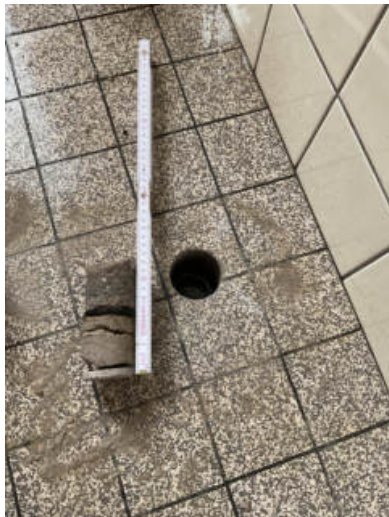
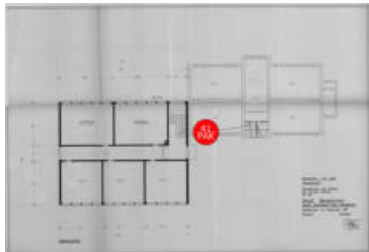
| <p>Probe-Nr.: 41</p> <p>Probenehmer: L. Paul</p> <p>Datum: 15.08.2024</p> | | |
| <p>Bauteil:<br/>Bodenaufbau</p> | <p>Lab.-Nr.: 2024P522926 / 1</p> <p>Analysenergebnis: 64,6 mg/kg 2,1 mg/kg B(a)P</p> | |
| <p>Bauprodukt:<br/>Horizontalsperre</p> | <p>Eigenschaften:<br/>k. A.</p> | |
