## **Gutachten**

**Orientierende Bauschadstofferkundung  
Bergkamen, Neubau OGS Schillerschule  
Bambergstraße 79, 59192 Bergkamen**

Projekt-Nr: EAL-24-0340  
Auftrags-Nr: EAL-01163-24

Auftraggeber: Stadt Bergkamen  
Rathausplatz 1  
59192 Bergkamen

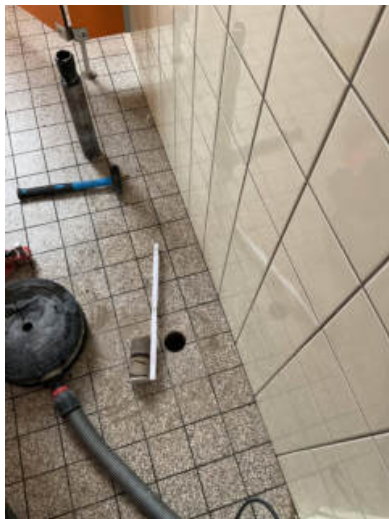
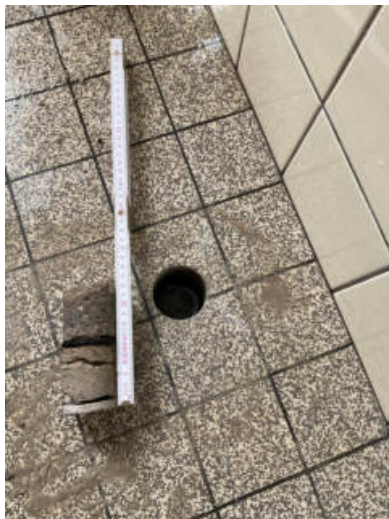
| <p>Probe-Nr.: 42</p> <p>Probenehmer: L. Paul</p> <p>Datum: 15.08.2024</p> | | |
| <p>Bauteil:<br/>Bodenaufbau</p> | <p>Lab.-Nr.: 24909070-042</p> <p>Analysenergebnis: kein Asbest</p> | |
| <p>Bauprodukt:<br/>Horizontalsperre</p> | <p>Eigenschaften:<br/>k. A.</p> | |

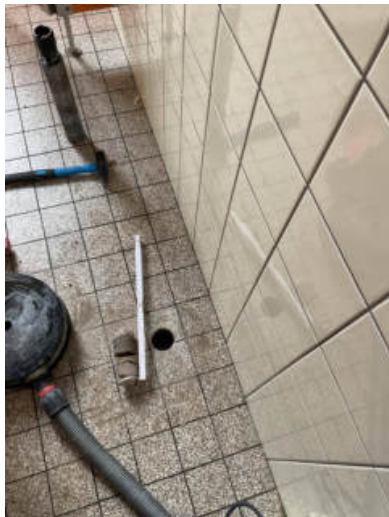
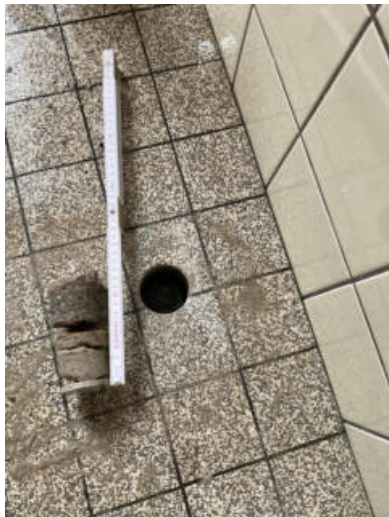
| <p>Probe-Nr.: 43</p> <p>Probenehmer: L. Paul</p> <p>Datum: 15.08.2024</p> | | |
| <p>Bauteil:<br/>Bodenaufbau</p> | <p>Lab.-Nr.: 24514497-020</p> <p>Analysenergebnis: RC - 1</p> | |
| <p>Bauprodukt:<br/>Estriche</p> | <p>Eigenschaften:<br/>k. A.</p> | |

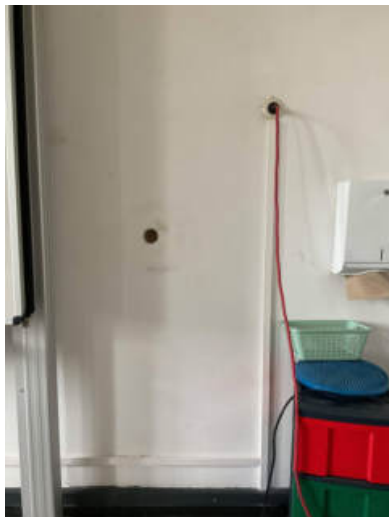
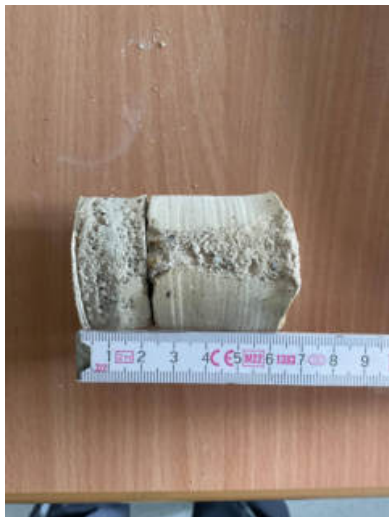
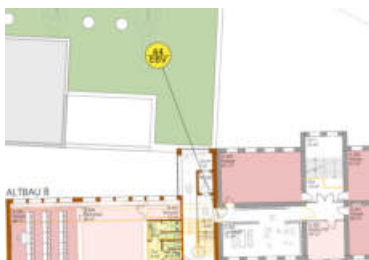
| <p>Probe-Nr.: 44</p> <p>Probenehmer: L. Paul</p> <p>Datum: 15.08.2024</p> | | |
| <p>Bauteil:<br/>Wandaufbau</p> | <p>Lab.-Nr.: 24514497-020</p> <p>Analysenergebnis: RC - 1</p> | |
| <p>Bauprodukt:<br/>Bauchemie</p> | <p>Eigenschaften:<br/>Bohrkern Außenwand</p> | |

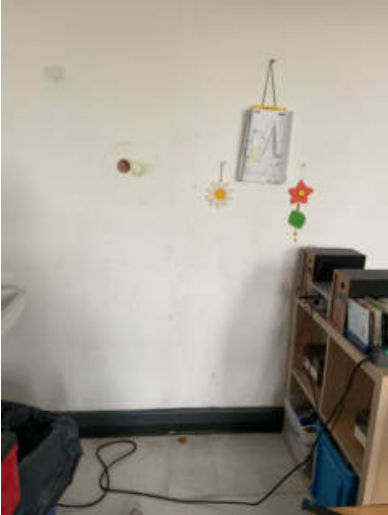
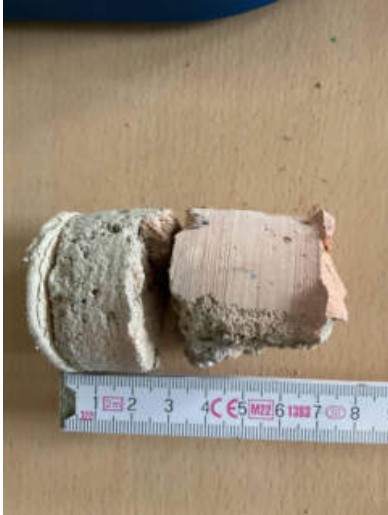
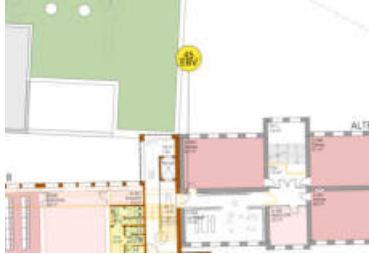
| <p><b>Probe-Nr.:</b> 45      <b>Probenehmer:</b> L. Paul      <b>Datum:</b> 15.08.2024</p> | | |
| <p><b>Bauteil:</b><br/>Wandaufbau</p> | | <p><b>Lab.-Nr.:</b> 24514497-020</p> <p><b>Analysenergebnis:</b> RC - 1</p> |
| <p><b>Bauprodukt:</b><br/>Bauchemie</p> | | <p><b>Eigenschaften:</b><br/>Bohrkern Außenwand</p> |

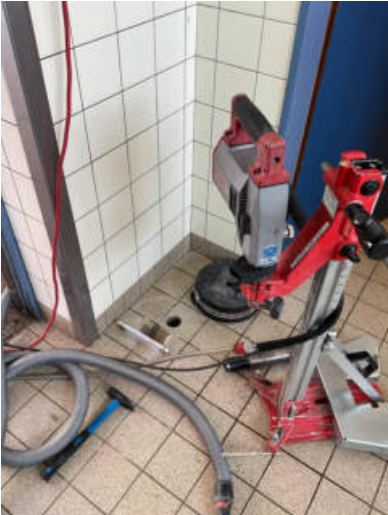
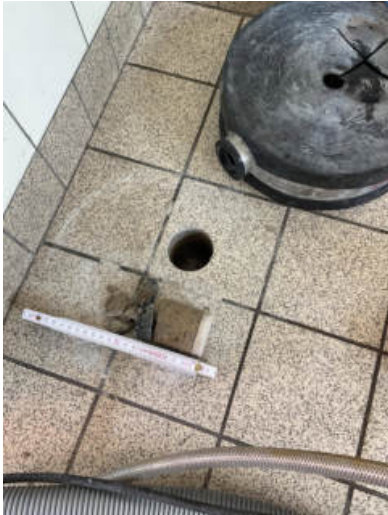
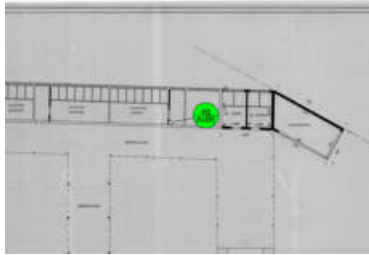
| <p><b>Probe-Nr.:</b> 46      <b>Probenehmer:</b> L. Paul      <b>Datum:</b> 15.08.2024</p> | | |
| <p><b>Bauteil:</b><br/>Bodenaufbau</p> | | <p><b>Lab.-Nr.:</b> 24909070-019</p> <p><b>Analysenergebnis:</b> kein Asbest</p> |
| <p><b>Bauprodukt:</b><br/>Horizontalsperre</p> | | <p><b>Eigenschaften:</b><br/>schwarz Mineralgemisch</p> |

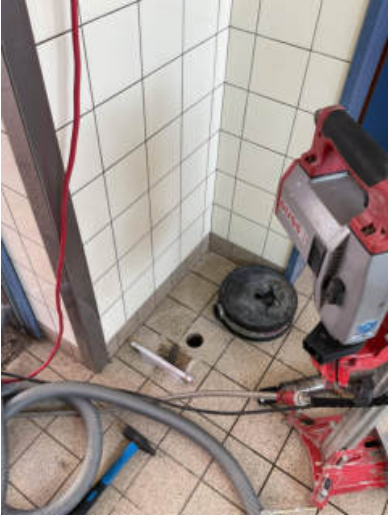
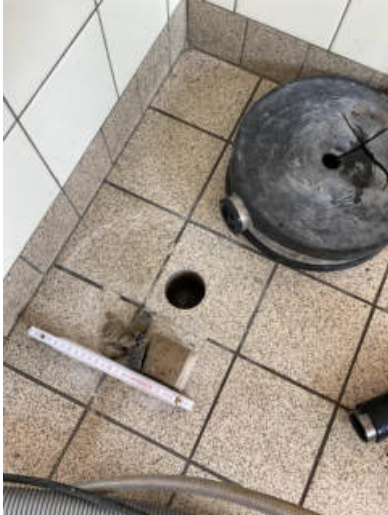
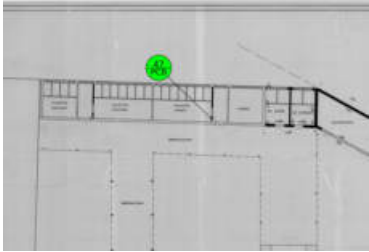
| <p><b>Probe-Nr.:</b> 47                      <b>Probenehmer:</b> L. Paul                      <b>Datum:</b> 15.08.2024</p> | | |
| <p><b>Bauteil:</b><br/>Bodenaufbau</p> | | <p><b>Lab.-Nr.:</b> 2024P522926 / 1<br/> <b>Analysenergebnis:</b> kein PCB</p> |
| <p><b>Bauprodukt:</b><br/>Horizontalsperre</p> | | <p><b>Eigenschaften:</b><br/>schwarz Mineralgemisch</p> |

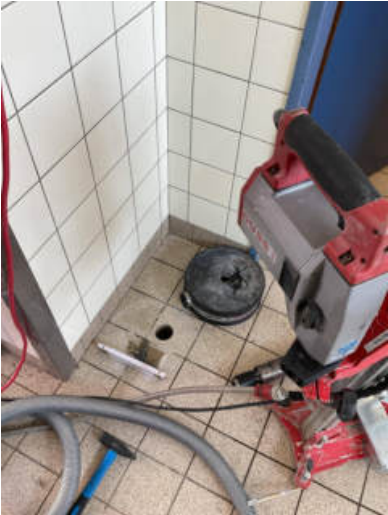
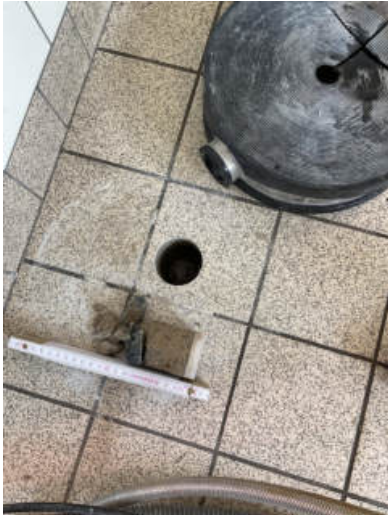
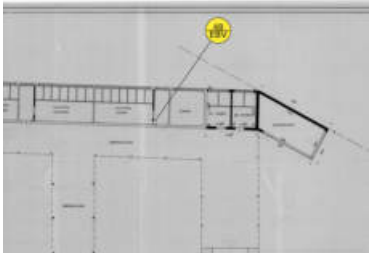
| <p><b>Probe-Nr.:</b> 48                      <b>Probenehmer:</b> L. Paul                      <b>Datum:</b> 15.08.2024</p> | | |
| <p><b>Bauteil:</b><br/>Bodenaufbau</p> | | <p><b>Lab.-Nr.:</b> 24514497-020<br/> <b>Analysenergebnis:</b> RC - 1</p> |
| <p><b>Bauprodukt:</b><br/>Bodenaufbau</p> | | <p><b>Eigenschaften:</b><br/>Bohrkern</p> |

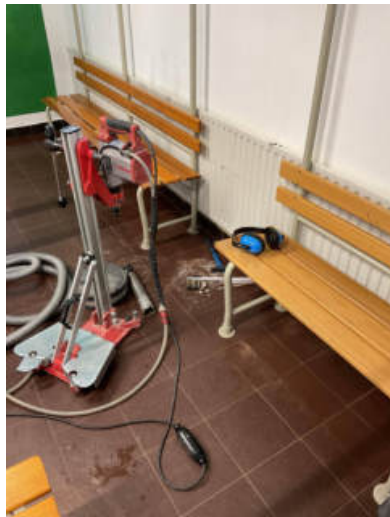
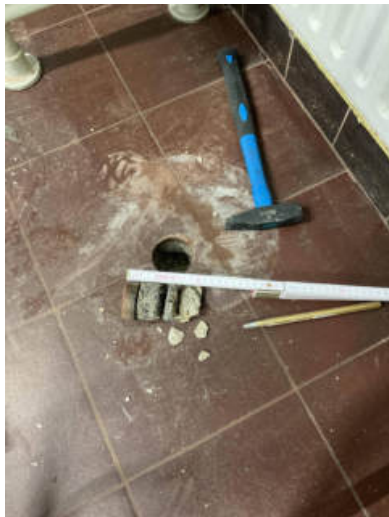
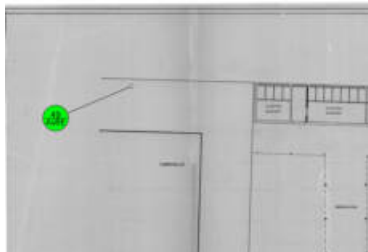
| <p>Probe-Nr.: 49</p> <p>Probenehmer: L. Paul</p> <p>Datum: 15.08.2024</p> | | |
| <p>Bauteil:</p> <p>Bodenaufbau</p> | <p>Lab.-Nr.: 24909070-020</p> <p>Analysenergebnis: kein Asbest</p> | |
| <p>Bauprodukt:</p> <p>Gussasphaltfliesen</p> | <p>Eigenschaften:</p> <p>Bohrkern</p> | |

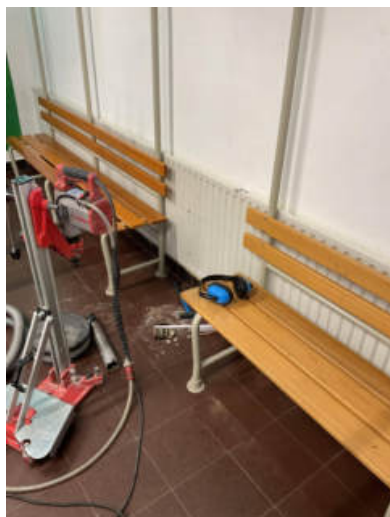
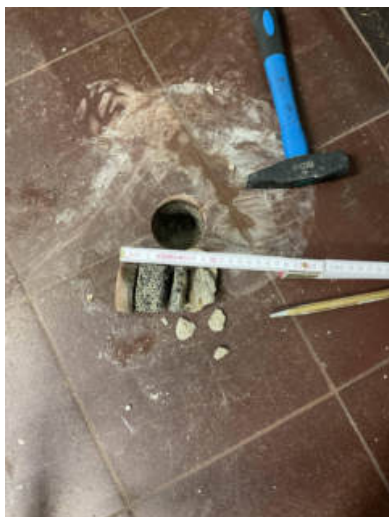
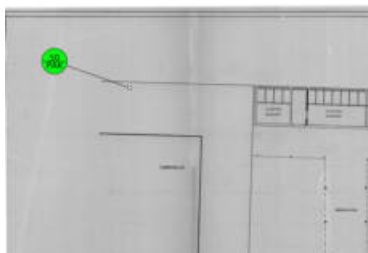
| <div><div>Probe-Nr.: 50</div><div>Probenehmer: L. Paul</div><div>Datum: 15.08.2024</div></div> | | |
| <div><div>Bauteil:</div><div>Bodenaufbau</div></div> | <div><div>Lab.-Nr.: 2024P522926 / 1</div><div>Analysenergebnis: kein PAK</div></div> | |
| <div><div>Bauprodukt:</div><div>Gussasphaltfliesen</div></div> | <div><div>Eigenschaften:</div><div>Bohrkern</div></div> | |

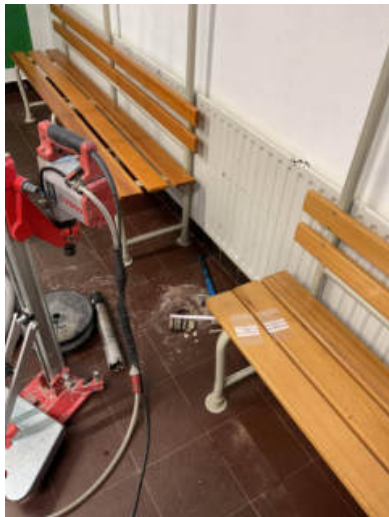
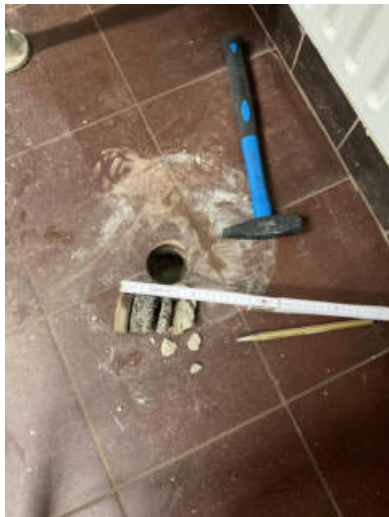
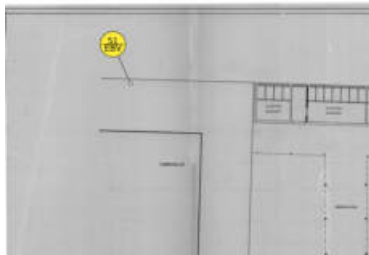
| <div>Probe-Nr.: 51</div> <div>Probenehmer: L. Paul</div> <div>Datum: 15.08.2024</div> | | |
| <div>Bauprodukt:</div> <div>Bodenaufbau</div> | <div>Eigenschaften:</div> <div>Bohrkern</div> | |

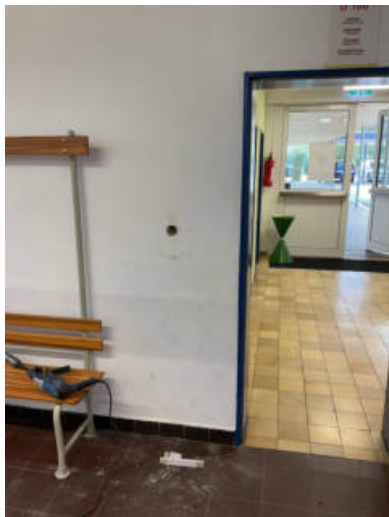
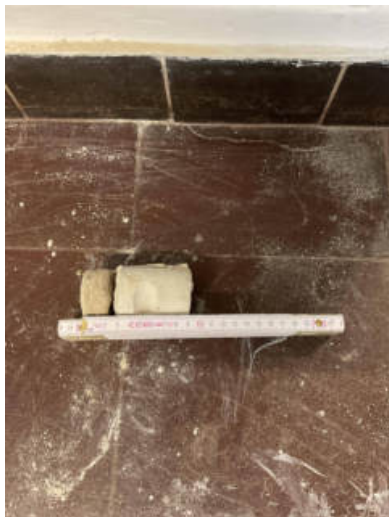
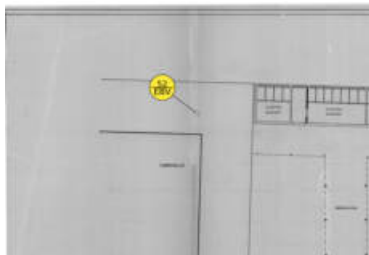
| <p>Probe-Nr.: 52</p> <p>Probenehmer: L. Paul</p> <p>Datum: 15.08.2024</p> | | |
| <p>Bauteil:</p> <p>Wandaufbau</p> | <p>Lab.-Nr.: 24514497-020</p> <p>Analysenergebnis: RC - 1</p> | |
| <p>Bauprodukt:</p> <p>Bauchemie</p> | <p>Eigenschaften:</p> <p>Bohrkern Innenwand</p> | |

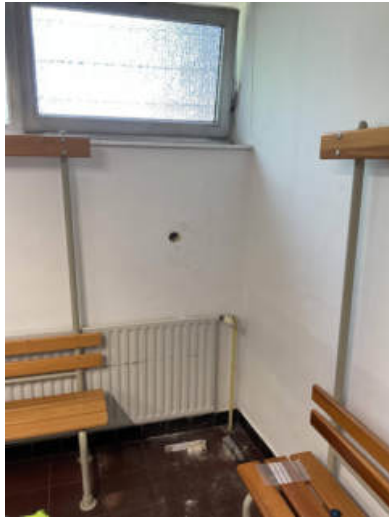
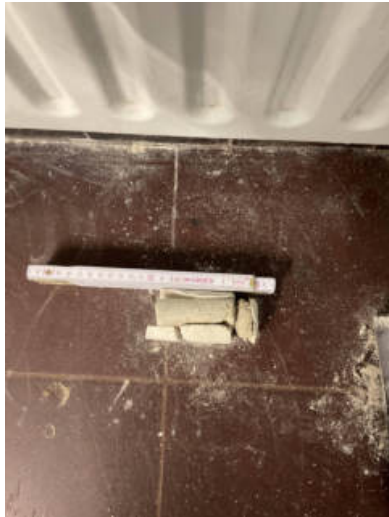
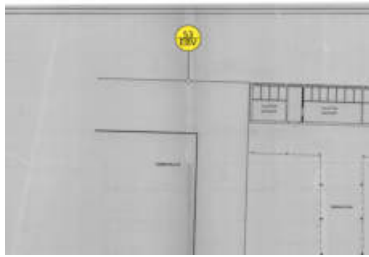
| <p>Probe-Nr.: 53</p> <p>Probenehmer: L. Paul</p> <p>Datum: 15.08.2024</p> | | |
| <p>Bauprodukt:</p> <p>Bauchemie</p> | <p>Eigenschaften:</p> <p>Bohrkern Außenwand</p> | |

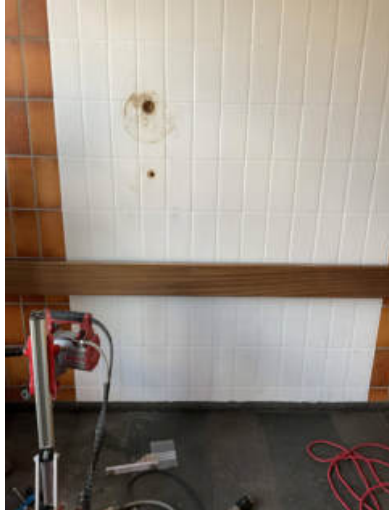
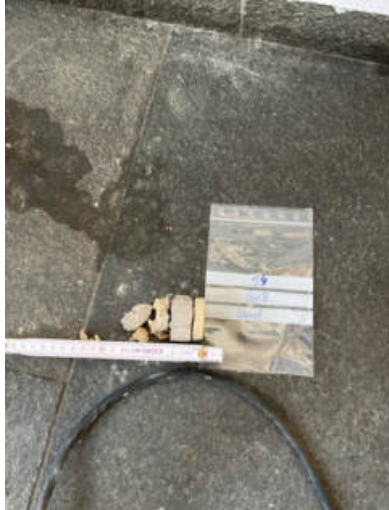
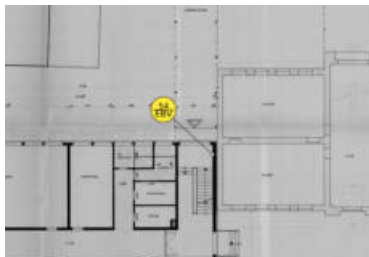
| <p>Probe-Nr.: 54</p> <p>Probenehmer: L. Paul</p> <p>Datum: 15.08.2024</p> | | |
| <p>Mischprobe-Nr.: 16</p> <p>Analytik: Ersatzbaustoffverordnung mit Überwachungswerte</p> | | |

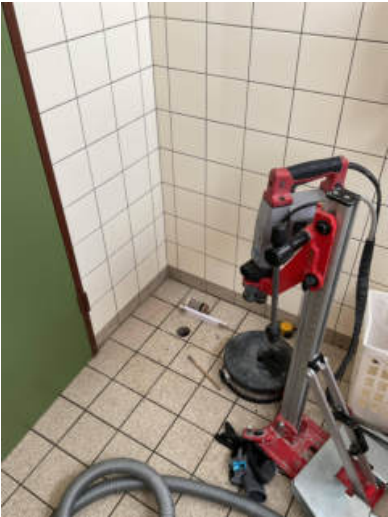
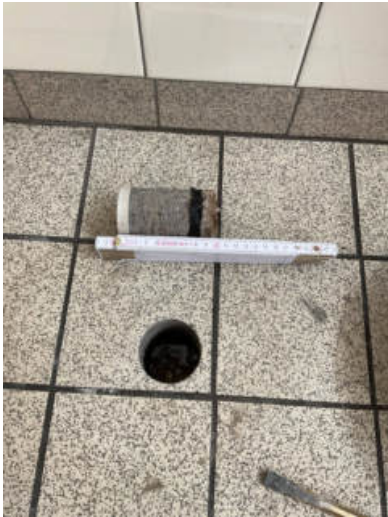
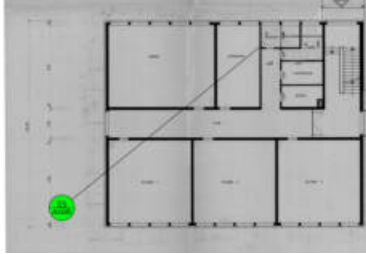
| <p><b>Bauteil:</b><br/>Bodenaufbau</p> | <p><b>Lab.-Nr.:</b> 24909070-043<br/><b>Analysenergebnis:</b> kein Asbest</p> | |
| <p><b>Bauprodukt:</b><br/>Horizontalsperre</p> | <p><b>Eigenschaften:</b><br/>Kernbohrung Außenwand</p> | |
| <p><b>Bemerkungen:</b><br/>k. A.</p> | | |

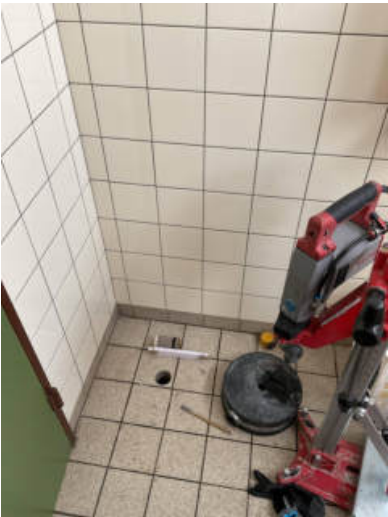
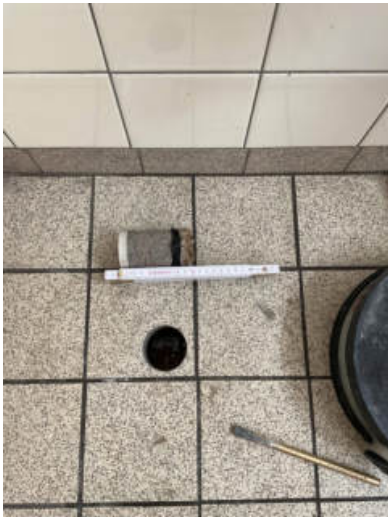
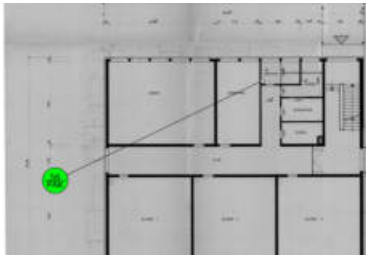
| <p><b>Bauteil:</b><br/>Bodenaufbau</p> | <p><b>Lab.-Nr.:</b> 24909070-043<br/><b>Analysenergebnis:</b> 29,6 mg/kg 2,0 mg/kg B(a)P</p> | |
| <p><b>Bauprodukt:</b><br/>Horizontalsperre</p> | <p><b>Eigenschaften:</b><br/>Kernbohrung Außenwand</p> | |

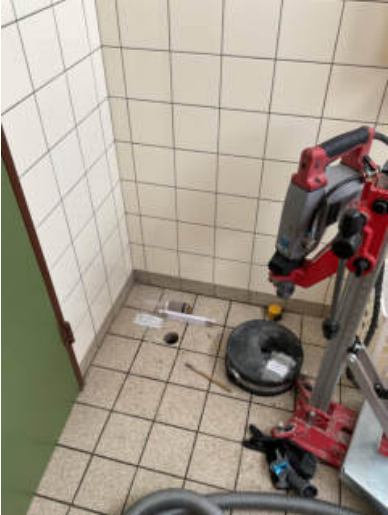
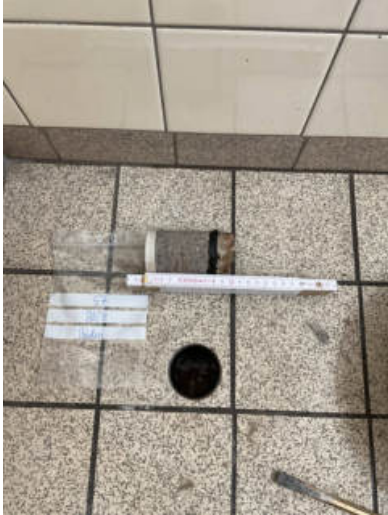
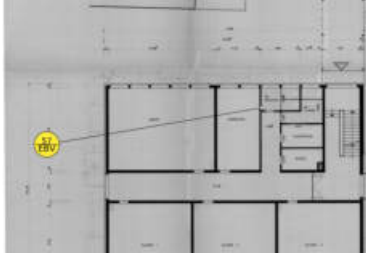
| <p><b>Bauteil:</b><br/>Bodenaufbau</p> | | <p><b>Lab.-Nr.:</b> 24514497-020</p> <p><b>Analysenergebnis:</b> RC - 1</p> |
| <p><b>Bauprodukt:</b><br/>Bauchemie</p> | | <p><b>Eigenschaften:</b><br/>Kernbohrung Boden</p> |

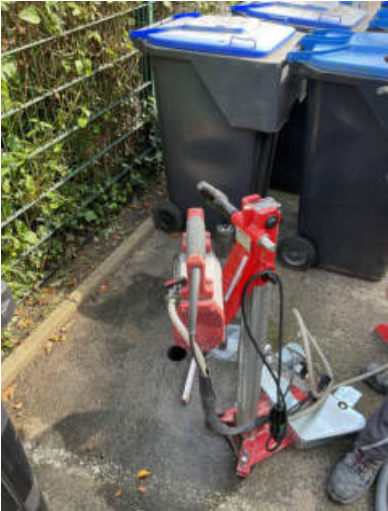
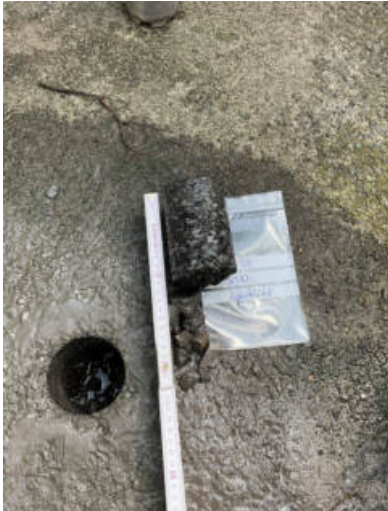
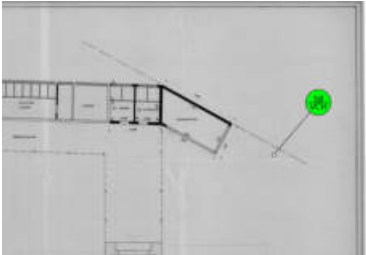
| <p><b>Bauteil:</b><br/>Bodenaufbau</p> | | <p><b>Lab.-Nr.:</b> 2024P522926 / 1</p> <p><b>Analysenergebnis:</b> kein PAK</p> |
| <p><b>Bauprodukt:</b><br/>Bodenbeläge</p> | | <p><b>Eigenschaften:</b><br/>Asphalt u. Kies</p> |
| <p><b>Bemerkungen:</b><br/>Rufs</p> | | |

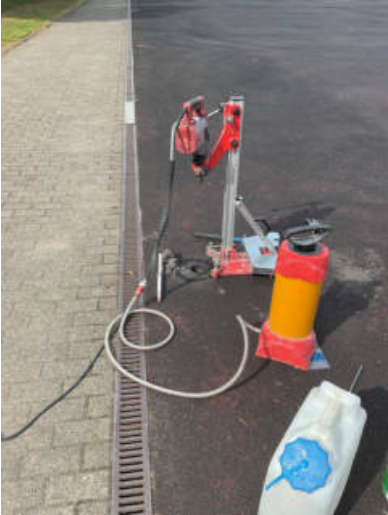
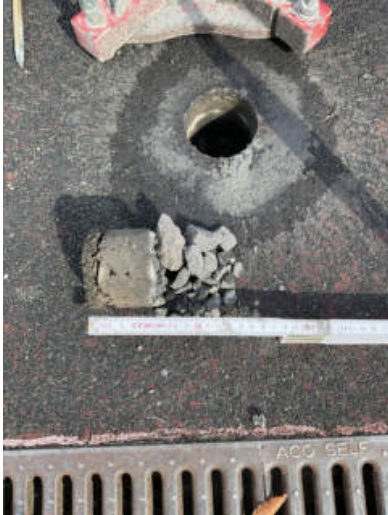
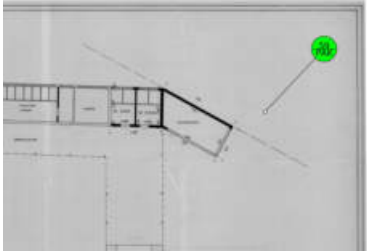
| <p><b>Bauteil:</b><br/>Bodenaufbau</p> | | <p><b>Lab.-Nr.:</b> 2024P522926 / 1<br/><b>Analysenergebnis:</b> kein PAK</p> |
| <p><b>Bauprodukt:</b><br/>Bodenbeläge</p> | | <p><b>Eigenschaften:</b><br/>Tartanbahn</p> |

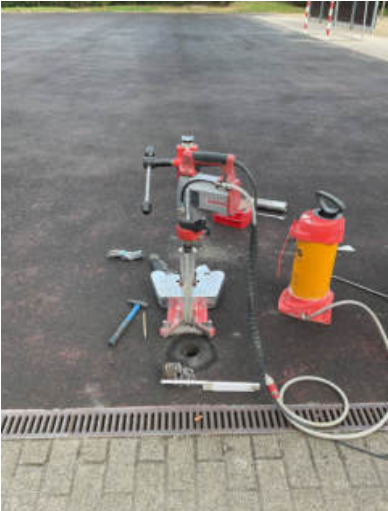
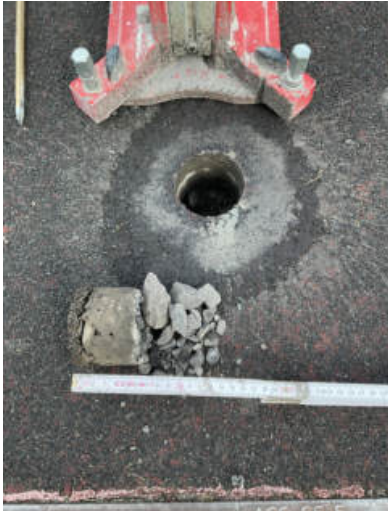
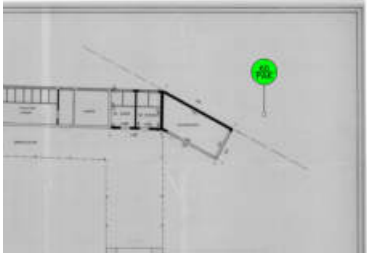
| <p><b>Bauteil:</b><br/>Bodenaufbau</p> | | <p><b>Lab.-Nr.:</b> 2024P522926 / 1<br/><b>Analysenergebnis:</b> kein PAK</p> |
| <p><b>Bauprodukt:</b><br/>Bodenaufbau</p> | | <p><b>Eigenschaften:</b><br/>Mit Teer/ Bitumen verklebter Kies</p> |
| <p><b>Bemerkungen:</b><br/>Danach nur Kies</p> | | |

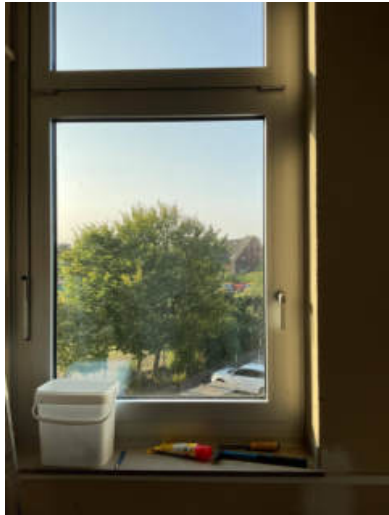
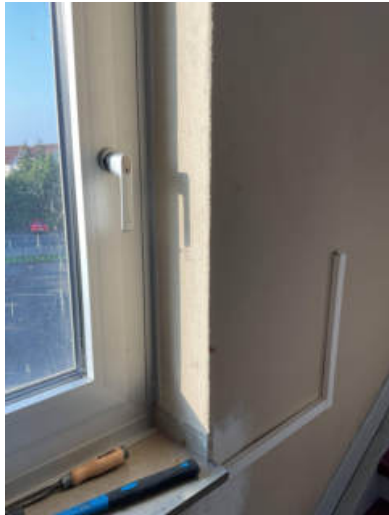
| <p>Bauteil:<br/>Fensterlaibung, innen</p> | <p>Lab.-Nr.: 24909070-005</p> <p>Analysenergebnis: kein Asbest</p> | |
| <p>Bauprodukt:<br/>Spachtelmassen</p> | <p>Eigenschaften:<br/>k. A.</p> | |

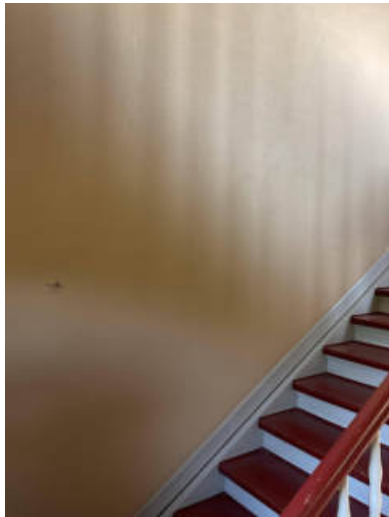
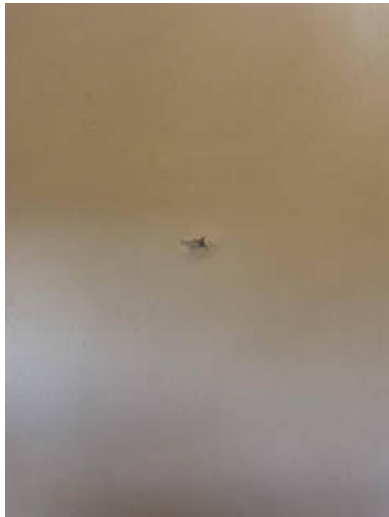
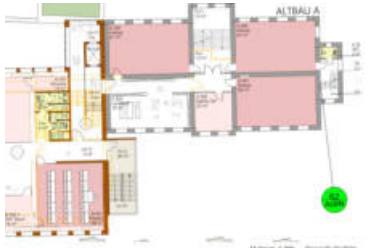
| <p>Bauteil:<br/>Treppenhauswand, massiv</p> | <p>Lab.-Nr.: 24909070-005</p> <p>Analysenergebnis: kein Asbest</p> | |
| <p>Bauprodukt:<br/>Spachtelmassen</p> | <p>Eigenschaften:<br/>k. A.</p> | |

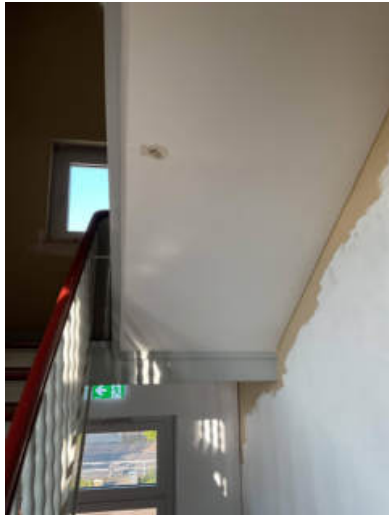
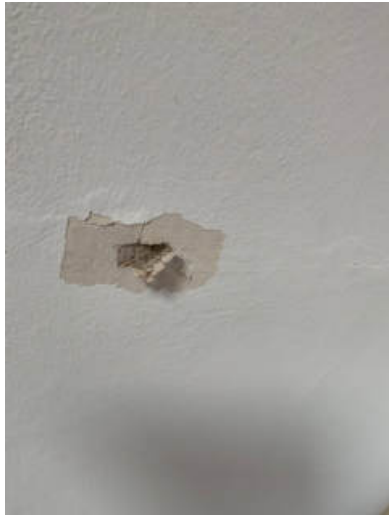
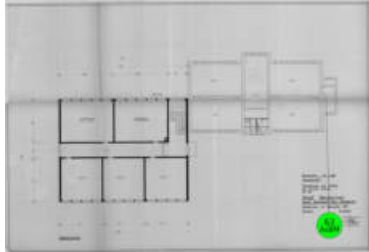
| <p>Bauteil:<br/>Treppenuntersicht</p> | <p>Lab.-Nr.: 24909070-005</p> <p>Analysenergebnis: kein Asbest</p> | |
| <p>Bauprodukt:<br/>Spachtelmassen</p> | <p>Eigenschaften:<br/>k. A.</p> | |

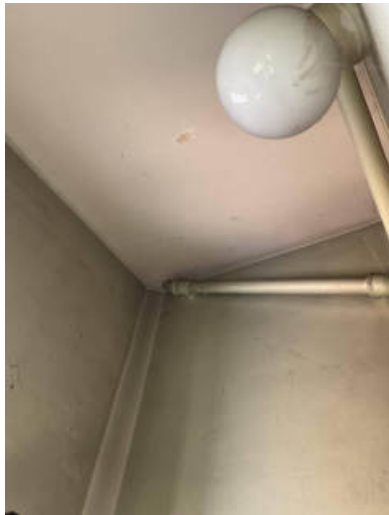
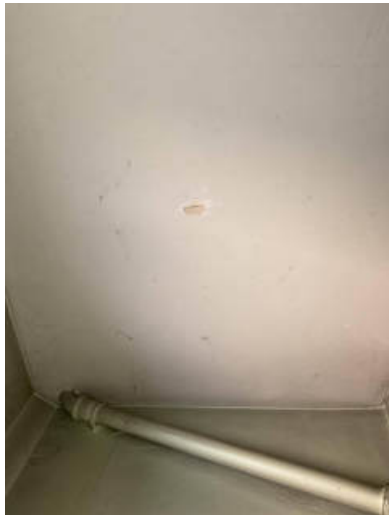
| <p>Bauteil:<br/>Massivdecke</p> | <p>Lab.-Nr.: 24909070-005</p> <p>Analysenergebnis: kein Asbest</p> | |
| <p>Bauprodukt:<br/>Spachtelmassen</p> | <p>Eigenschaften:<br/>k. A.</p> | |

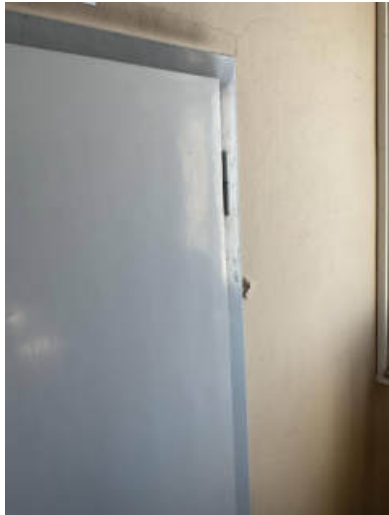
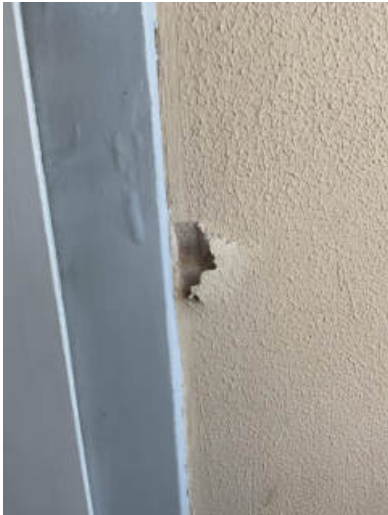
| <p>Bauteil:</p> <p>Wandanschluss, Holztür</p> | <p>Lab.-Nr.: 24909070-005</p> <p>Analysenergebnis: kein Asbest</p> | |
| <p>Bauprodukt:</p> <p>Spachtelmassen</p> | <p>Eigenschaften:</p> <p>k. A.</p> | |

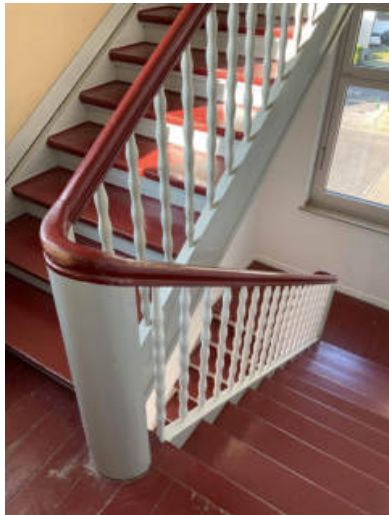
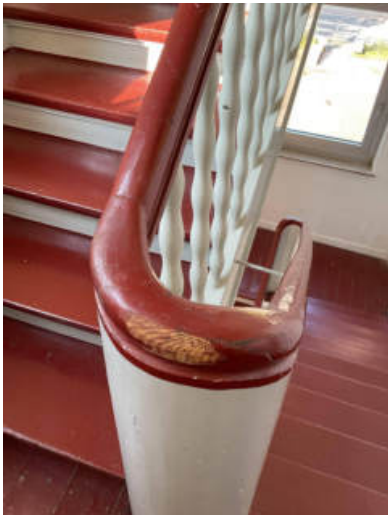
| <p>Bauteil:<br/>Treppengeländer</p> | <p>Lab.-Nr.: 2024P522926 / 1</p> <p>Analysenergebnis: kein PCB</p> | |
| <p>Bauprodukt:<br/>Lack</p> | <p>Eigenschaften:<br/>Ochsenblut rot</p> | |

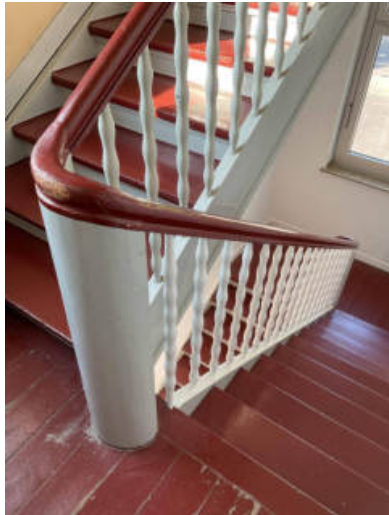
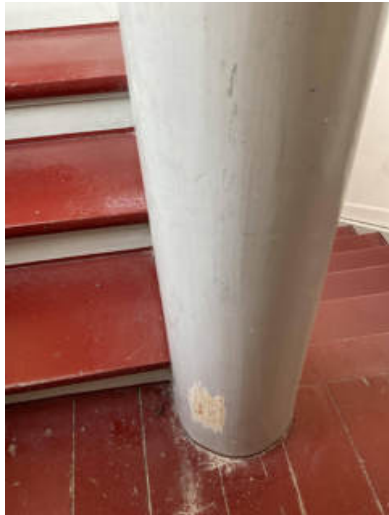
| <p>Bauteil:<br/>Treppengeländer</p> | <p>Lab.-Nr.: 2024P522926 / 1</p> <p>Analyseergebnis: kein PCB</p> | |
| <p>Bauprodukt:<br/>Lack</p> | <p>Eigenschaften:<br/>Grau</p> | |

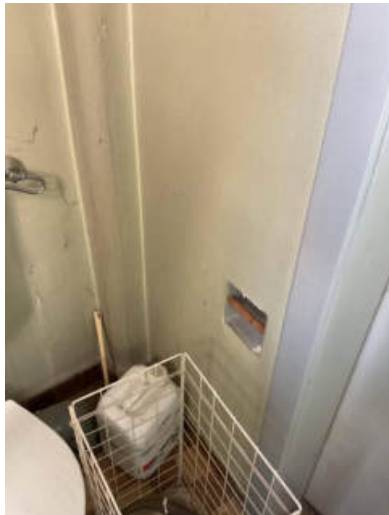
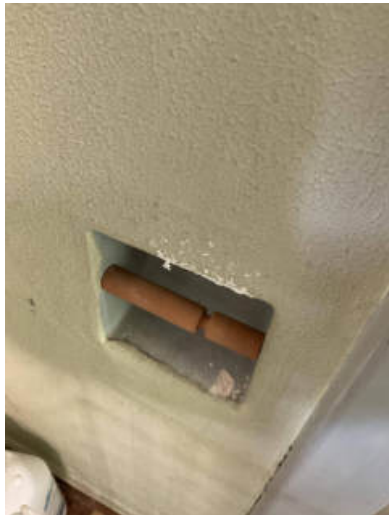
| <p>Bauteil:<br/>Sanitärgegenstände</p> | <p>Lab.-Nr.: 24909070-033</p> <p>Analyseergebnis: kein Asbest</p> | |
| <p>Bauprodukt:<br/>Bauchemie</p> | <p>Eigenschaften:<br/>Toilettenpapierhalter</p> | |

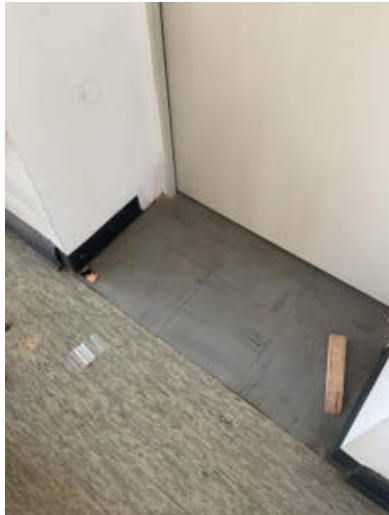
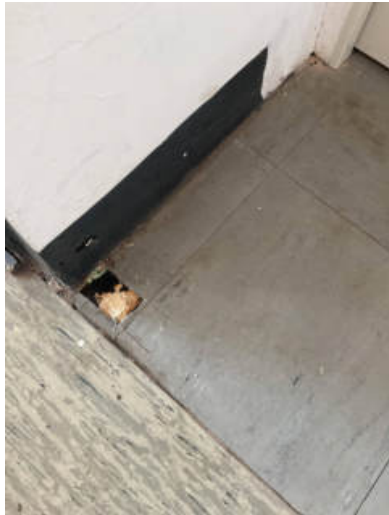
| <p>Bauteil:<br/>Kunststoffbodenbelag</p> | <p>Lab.-Nr.: 24909070-034</p> <p>Analysenergebnis: Chrysotil (5-20%)</p> | |
| <p>Bauprodukt:<br/>PVC-Fliese</p> | <p>Eigenschaften:<br/>20x20 cm grau</p> | |

Bei Abbruch-, Sanierungs- oder Instandhaltungsarbeiten (ASI-Arbeiten) an den Asbestprodukten ist weiterer Handlungsbedarf abzuleiten. Zur Vermeidung einer Faserfreisetzung sollte auf eine abrasive Bearbeitung (z.B. Schleifen, Bohren, Abstemmen, Abschlagen etc.) der Asbestprodukte verzichtet werden.

Abbruch-, Sanierungs- oder Instandsetzungsarbeiten an Asbestprodukten sind nach den Schutzvorgaben der TRGS 519 und der Gefahrstoffverordnung durchzuführen. Die Abfälle sind als gefährliche Abfälle zu entsorgen. Die Abfallentsorgung ist nachweispflichtig.

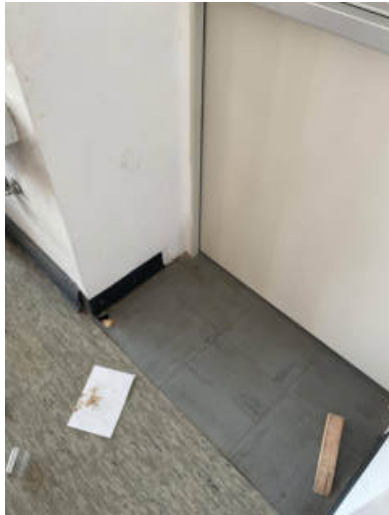
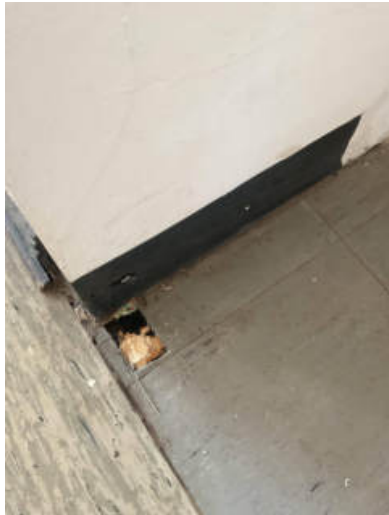
| <p>Übersicht</p> | <p>Detail</p> | <p>Geschoss: 1.OG Bestand</p> <p>Raum-Nr.: A 207 Klasse</p> <p>Position:<br/>k. A.</p> |
| <p>Bauteil:<br/>Bodenaufbau</p> | <p>Lab.-Nr.: 24909070-021</p> <p>Analysenergebnis: Chrysotil</p> | |
| <p>Bauprodukt:<br/>Nivelliermasse</p> | <p>Eigenschaften:<br/>inkl. Kleber</p> | |

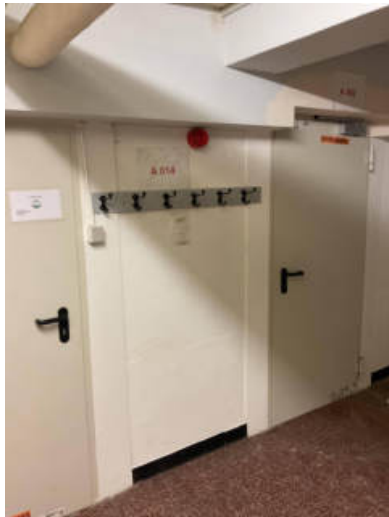
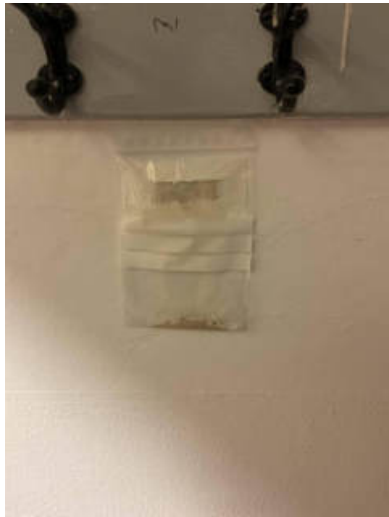
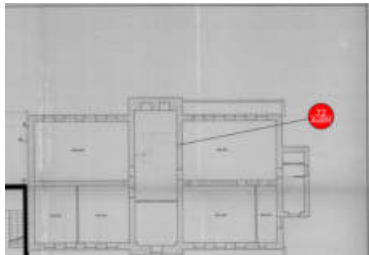
| <p>Übersicht</p> | <p>Detail</p> | <p>Geschoss: KG Bestand</p> <p>Raum-Nr.: Trppenabgang</p> <p>Position:<br/>k. A.</p> |
| <p>Bauteil:<br/>Innenwand, massiv</p> | <p>Lab.-Nr.: 24909070-006</p> <p>Analysenergebnis: Chrysotil</p> | |
| <p>Bauprodukt:<br/>Spachtelmassen</p> | <p>Eigenschaften:</p> | |

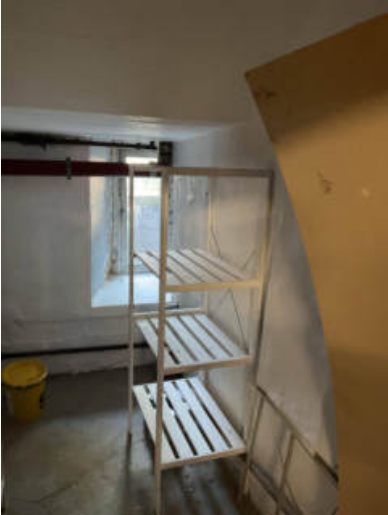
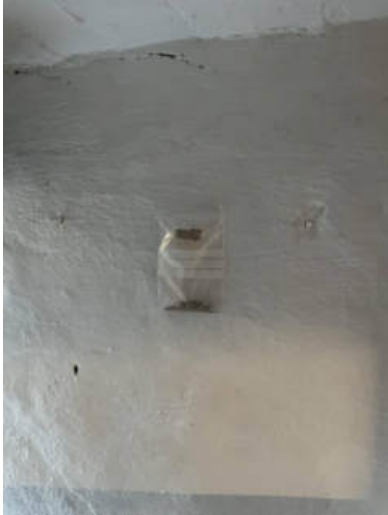
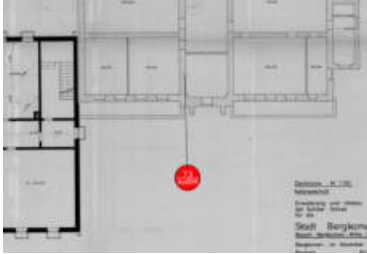
| <p align="center"><b>Übersicht</b></p> | <p align="center"><b>Detail</b></p> | <p><b>Geschoss:</b> KG Bestand</p> <p><b>Raum-Nr.:</b> A 004</p> <p><b>Position:</b><br/>k. A.</p> |
| <p><b>Bauteil:</b><br/>Innenwand, massiv</p> | | <p><b>Lab.-Nr.:</b> 24909070-006</p> <p><b>Analysenergebnis:</b> Chrysotil</p> |
| <p><b>Bauprodukt:</b><br/>Spachtelmassen</p> | | <p><b>Eigenschaften:</b></p> |

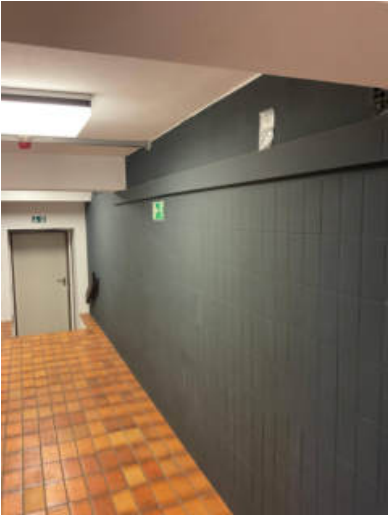
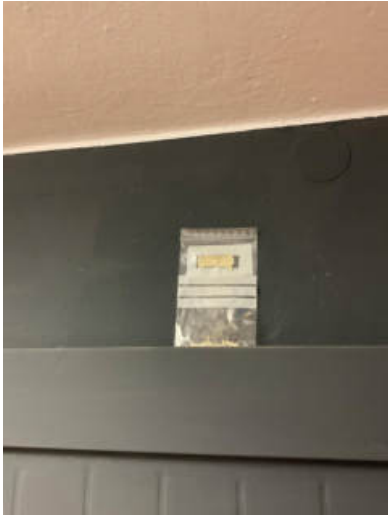
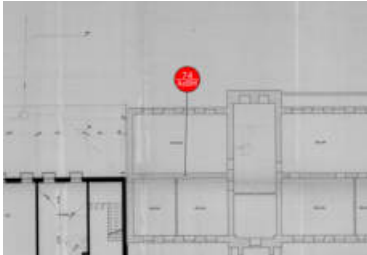
| <p align="center"><b>Übersicht</b></p> | <p align="center"><b>Detail</b></p> | <p><b>Geschoss:</b> KG Bestand</p> <p><b>Raum-Nr.:</b> A 008</p> <p><b>Position:</b><br/>k. A.</p> |
| <p><b>Bauteil:</b><br/>Innenwand, massiv</p> | | <p><b>Lab.-Nr.:</b> 24909070-006</p> <p><b>Analysenergebnis:</b> Chrysotil</p> |
| <p><b>Bauprodukt:</b><br/>Spachtelmassen</p> | | <p><b>Eigenschaften:</b></p> |

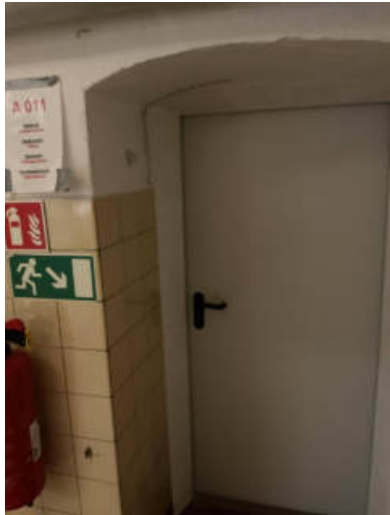
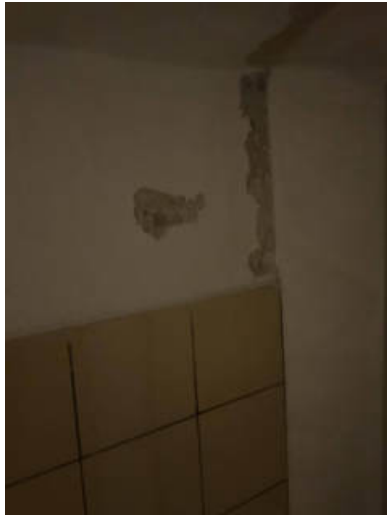
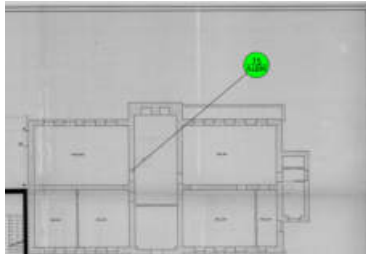
| <p>Übersicht</p> | <p>Detail</p> | <p>Geschoss: KG Bestand</p> <p>Raum-Nr.: A 011 Heizung</p> <p>Position:<br/>k. A.</p> |
| <p>Bauteil:</p> <p>Türlaibung, Metalltür</p> | <p>Lab.-Nr.: 24909070-007</p> <p>Analysenergebnis: kein Asbest</p> | |
| <p>Bauprodukt:</p> <p>Spachtelmassen</p> | <p>Eigenschaften:</p> | |

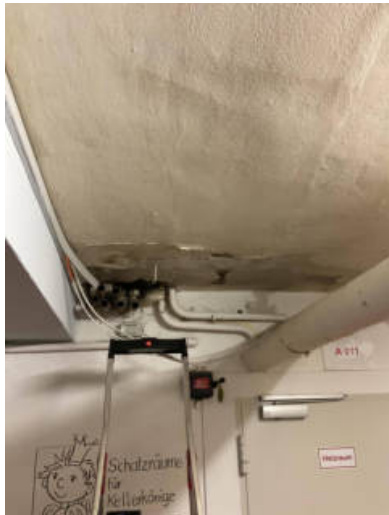
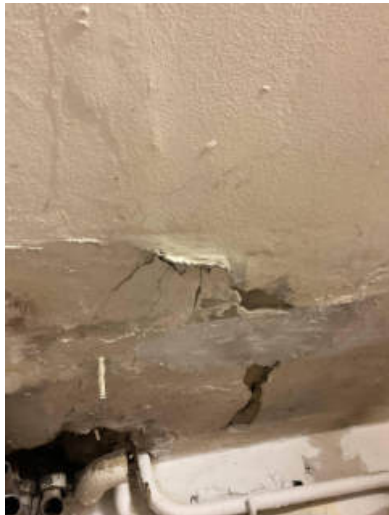
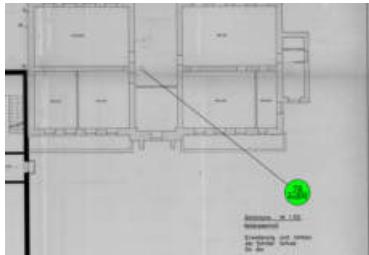
| <p>Übersicht</p> | <p>Detail</p> | <p>Geschoss: KG Bestand</p> <p>Raum-Nr.: Treppenaufgang</p> <p>Position:<br/>k. A.</p> |
| <p>Bauteil:<br/>Massivdecke</p> | <p>Lab.-Nr.: 24909070-008</p> <p>Analysenergebnis: kein Asbest</p> | |
| <p>Bauprodukt:<br/>Spachtelmassen</p> | <p>Eigenschaften:<br/>k. A.</p> | |

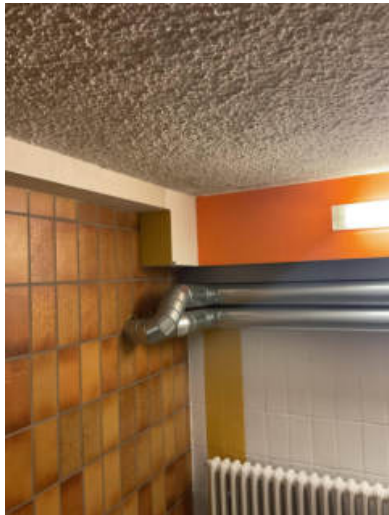
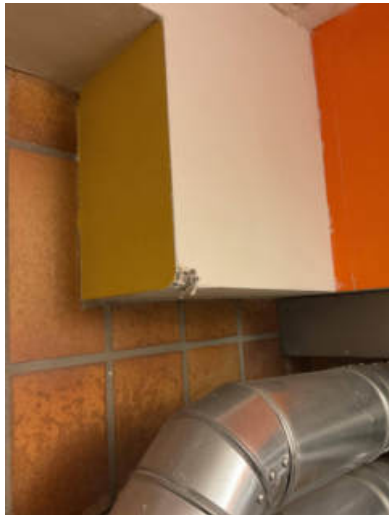
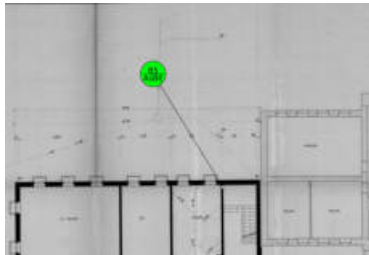
| <p>Bauteil:<br/>Trockenbauabkoffnung</p> | <p>Lab.-Nr.: 24909070-024</p> <p>Analyseergebnis: kein Asbest</p> | |
| <p>Bauprodukt:<br/>Spachtelmassen</p> | <p>Eigenschaften:</p> | |

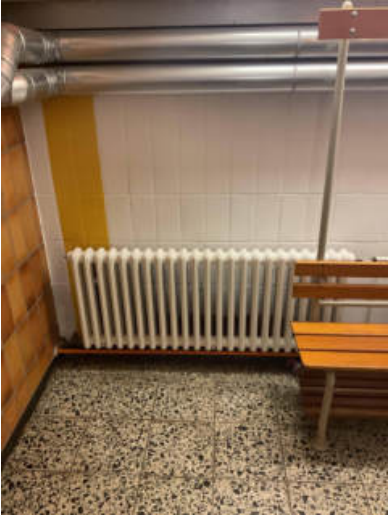
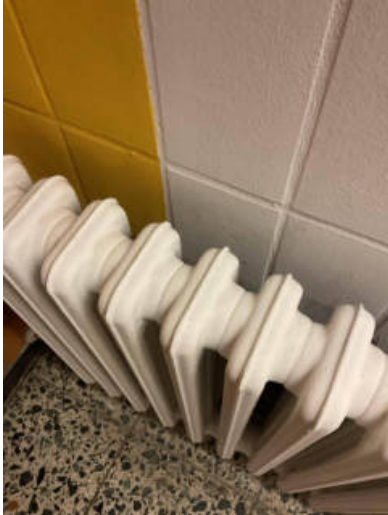
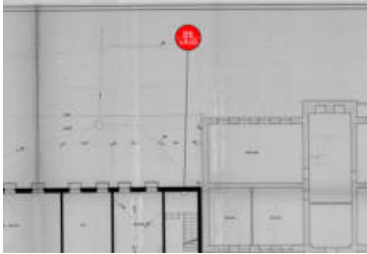
| <b>Probe-Nr.:</b> 86 | | <b>Datum:</b> 19.08.2024 |

| <b>Bauteil:</b><br>Rippenheizkörper | <b>Lab.-Nr.:</b> k. A.<br><b>Analysenergebnis:</b> k. A. | |
| <b>Bauprodukt:</b><br>Flachdichtung | <b>Eigenschaften:</b> | |

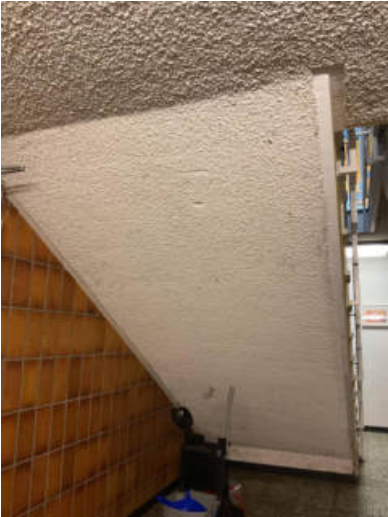
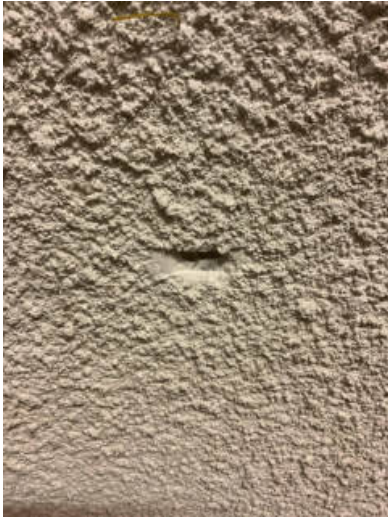
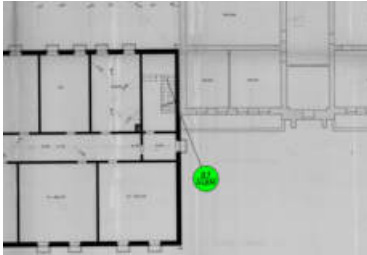
| <b>Probe-Nr.:</b> 87 | | <b>Datum:</b> 19.08.2024 |

| <b>Bauprodukt:</b><br>Dekorputz | <b>Eigenschaften:</b> | |

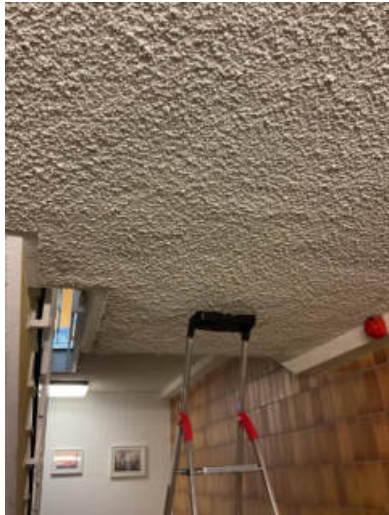
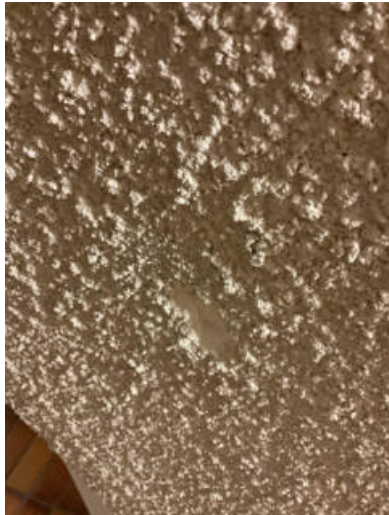
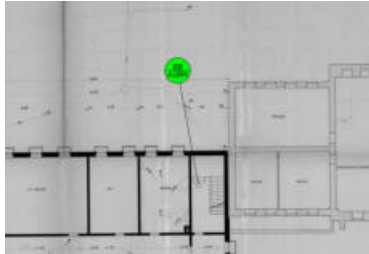
| <p>Bauprodukt:<br/>Dekorputz</p> | <p>Eigenschaften:</p> | |

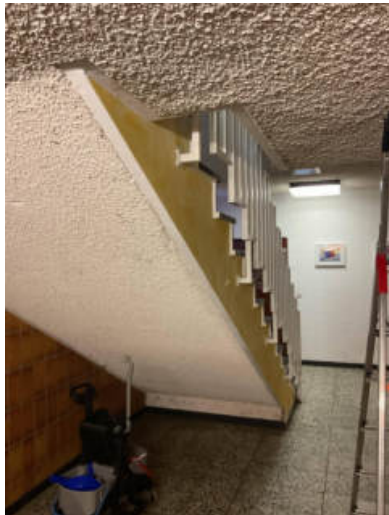
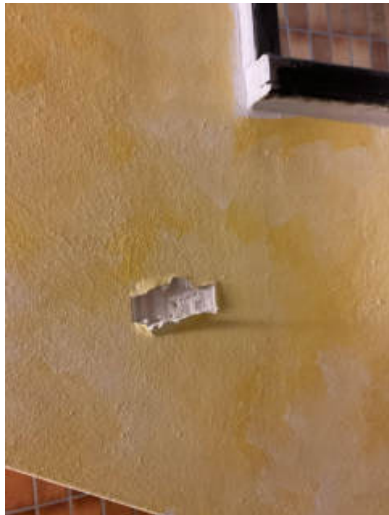
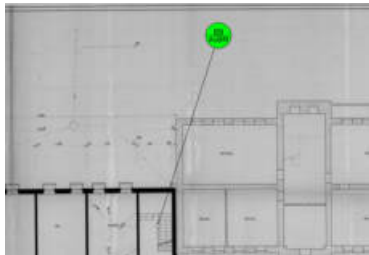
| <p>Bauprodukt:<br/>Spachtelmassen</p> | <p>Eigenschaften:</p> | |

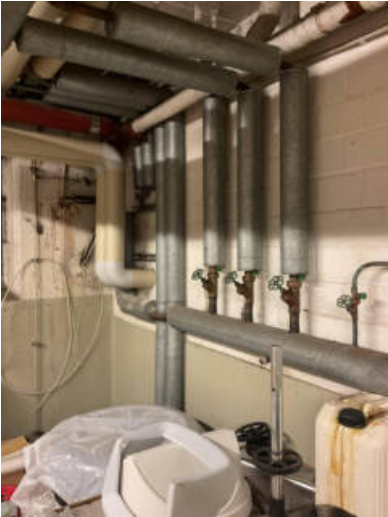
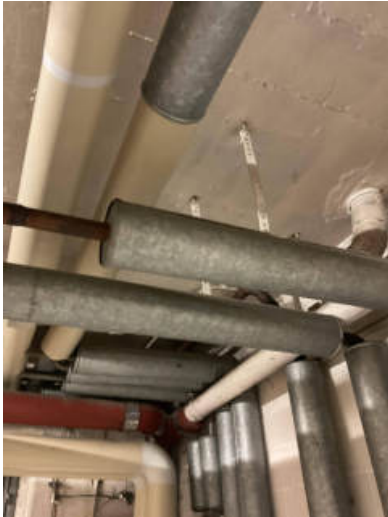
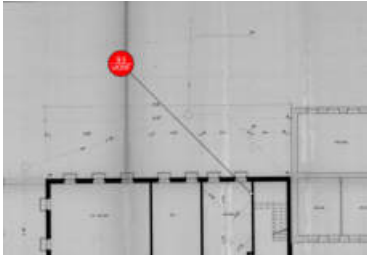
| <b>Probe-Nr.:</b> 93 | | <b>Datum:</b> 19.08.2024 |

| <b>Bauprodukt:</b><br>Mineralwolle | <b>Eigenschaften:</b><br>k. A. | |
| <b>Bemerkungen:</b><br>exemplarisch für das gesamte Gebäude | | |

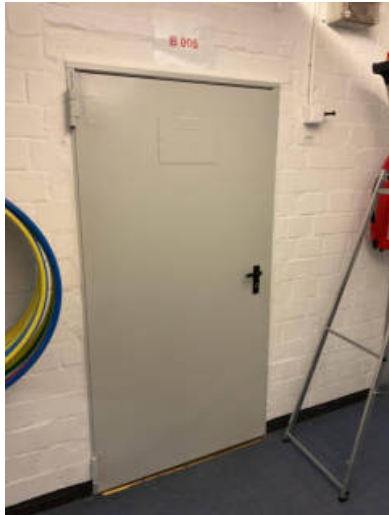
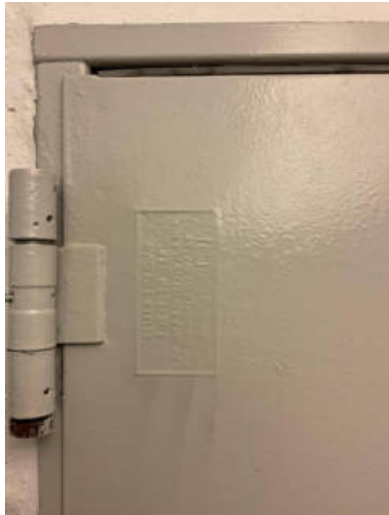
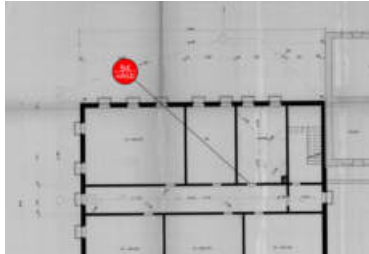
| <p>Bauprodukt:<br/>Brandschutztüren</p> | <p>Eigenschaften:<br/>k. A.</p> | |
| <p>Bemerkungen:<br/>exemplarisch für das gesamte Gebäude Bj 1978</p> | | |

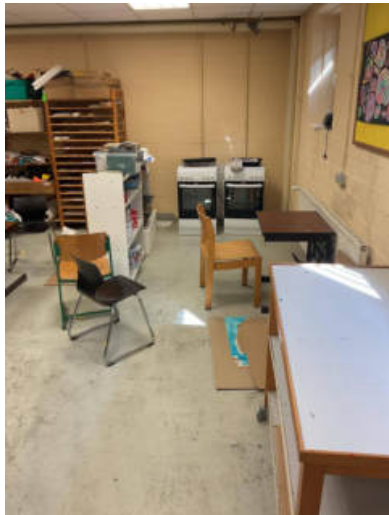
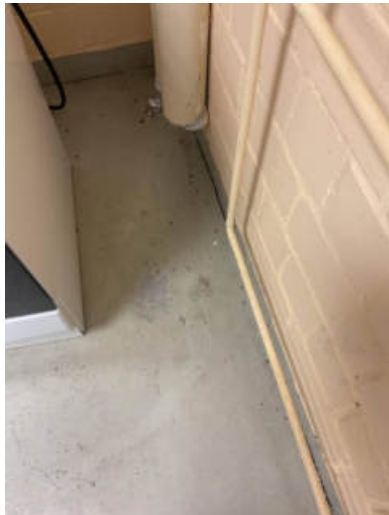
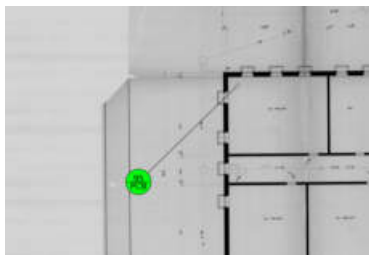
| <div>Bauprodukt:<br/>Anstriche, Beschichtung</div> | <div>Eigenschaften:<br/>Grau</div> | |
