## **Gutachten**

**Orientierende Bauschadstofferkundung  
Bergkamen, Neubau OGS Schillerschule  
Bambergstraße 79, 59192 Bergkamen**

Projekt-Nr: EAL-24-0340  
Auftrags-Nr: EAL-01163-24

Auftraggeber: Stadt Bergkamen  
Rathausplatz 1  
59192 Bergkamen

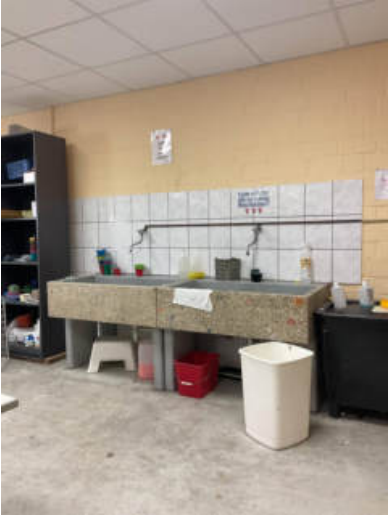
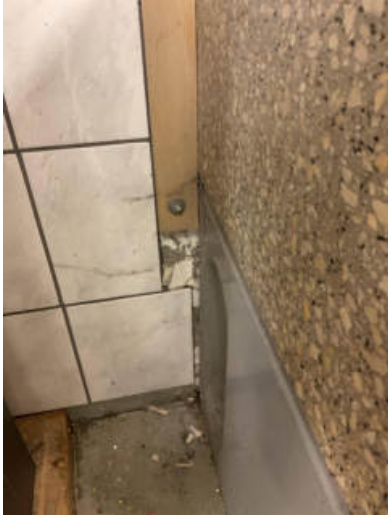
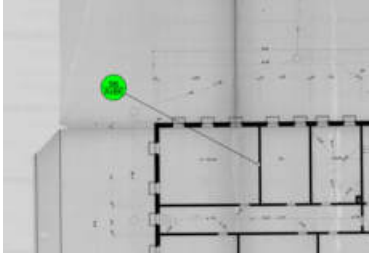
| <p>Bauprodukt:<br/>Klebstoffe</p> | <p>Eigenschaften:</p> | |

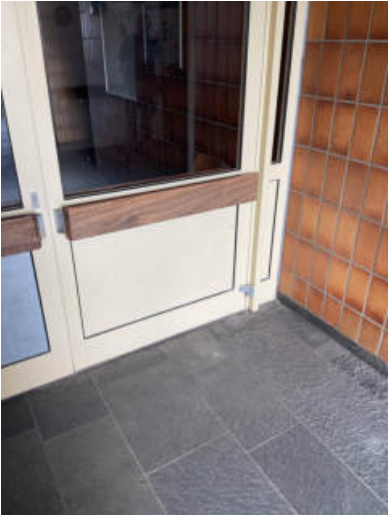
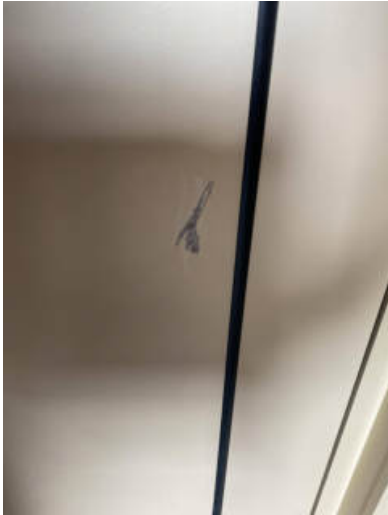
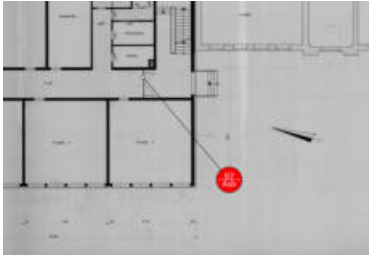
| <p>Bauprodukt:<br/>Faserzement-Platte</p> | <p>Eigenschaften:<br/>Blindelement</p> | |

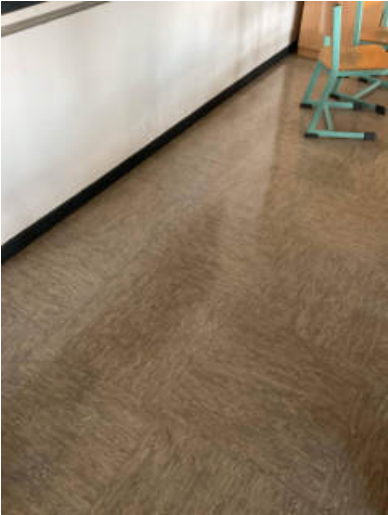
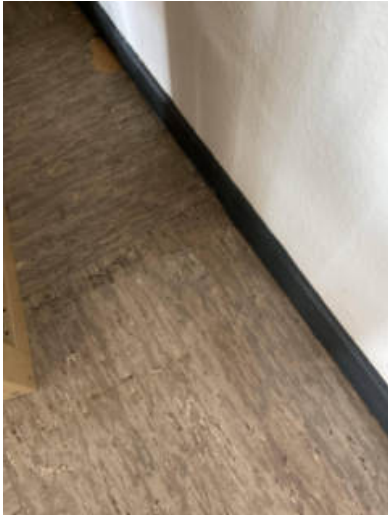
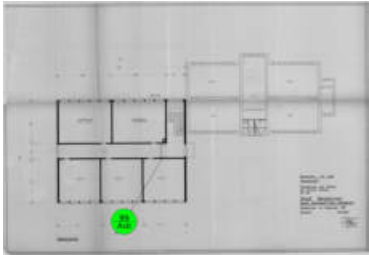
| <p>Bauteil:<br/>Kunststoffbodenbelag</p> | | <p>Lab.-Nr.: 24909070-037</p> <p>Analysenergebnis: kein Asbest</p> |
| <p>Bauprodukt:<br/>PVC-Fliese</p> | | <p>Eigenschaften:<br/>k. A.</p> |

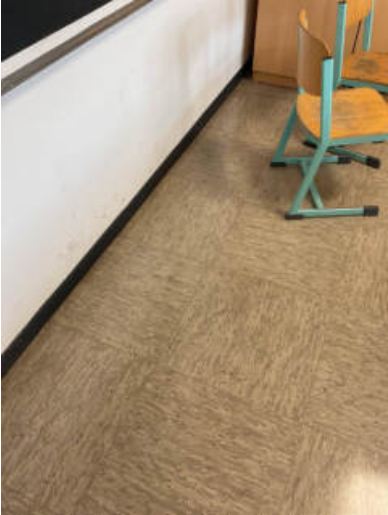
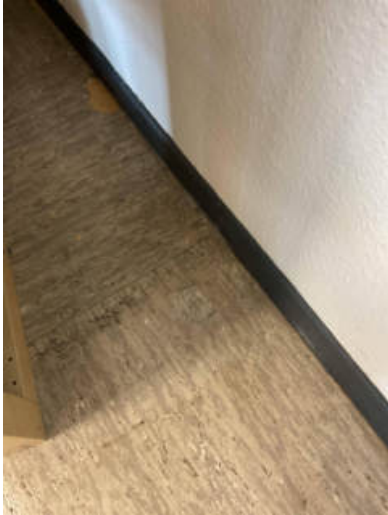
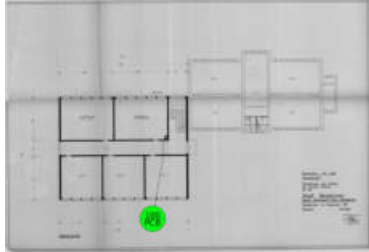
| Probe-Nr.: 100 | | Probenehmer: L. Paul | |

| Bauteil:<br>Kunststoffbodenbelag | | Lab.-Nr.: 2024P522926 / 1 | |
| | | Analyseergebnis: kein PCB | |
| Bauprodukt:<br>PVC-Fliese | | Eigenschaften:<br>k. A. | |

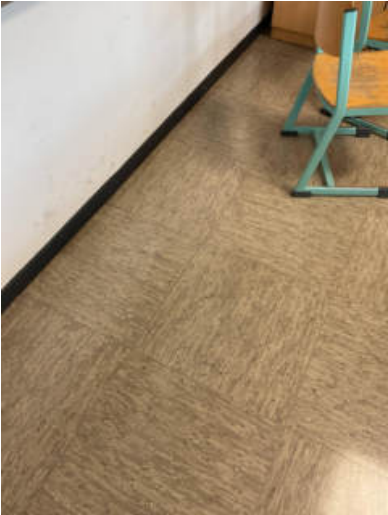
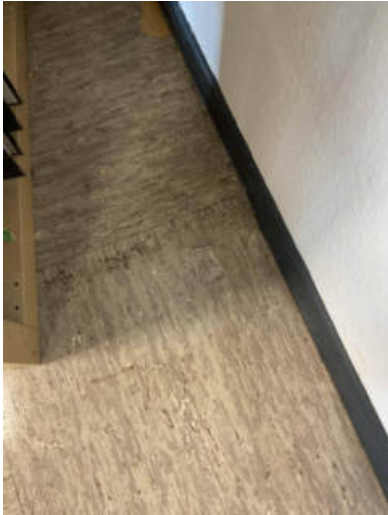
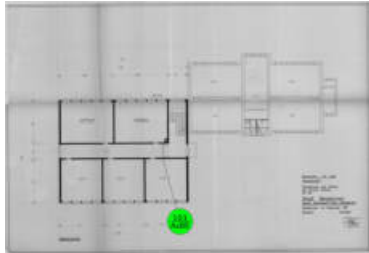
| Probe-Nr.: 101 | | Probenehmer: L. Paul | |

| Bauteil:<br>Kunststoffbodenbelag | | Lab.-Nr.: 24909070-027 | |
| | | Analyseergebnis: kein Asbest | |
| Bauprodukt:<br>PVC-Fliese | | Eigenschaften:<br>k. A. | |

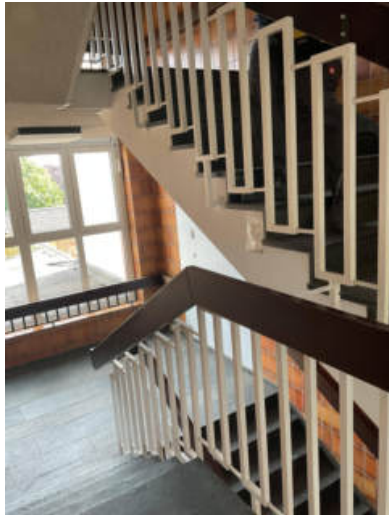
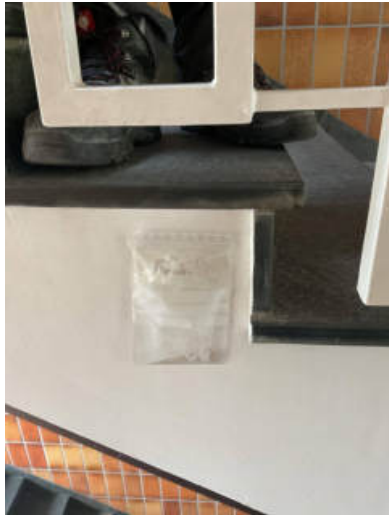
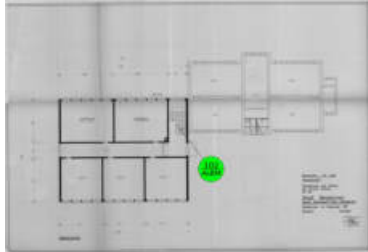
| <p>Bauprodukt:<br/>Spachtelmassen</p> | <p>Eigenschaften:<br/>k. A.</p> | |

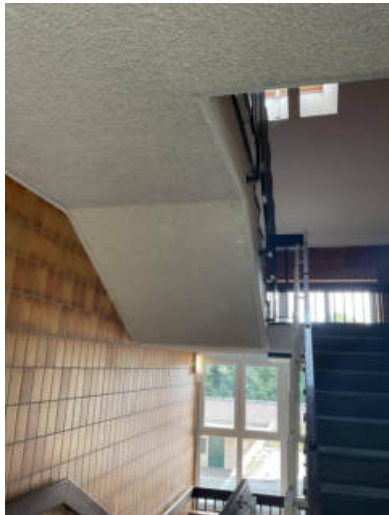
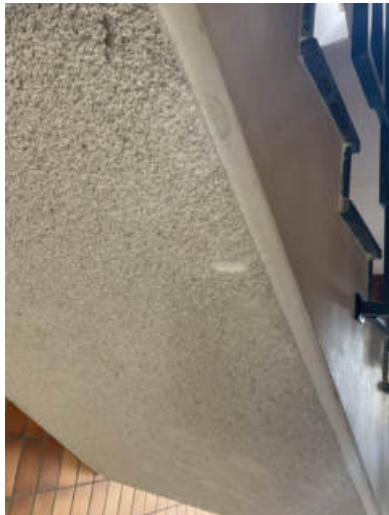
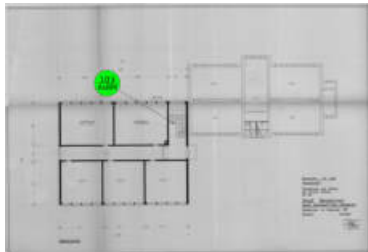
| <p>Bauprodukt:<br/>Dekorputz</p> | <p>Eigenschaften:<br/>k. A.</p> | |

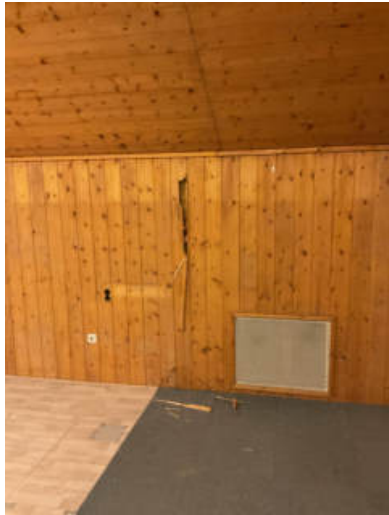
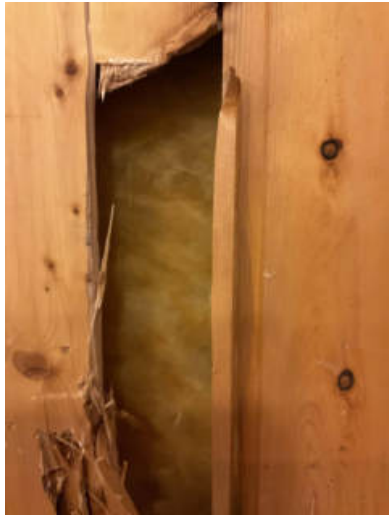
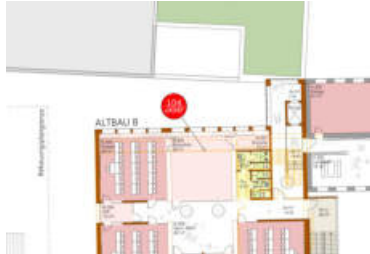
| <p>Bauprodukt:<br/>Mineralwolle</p> | <p>Eigenschaften:<br/>k. A.</p> | |

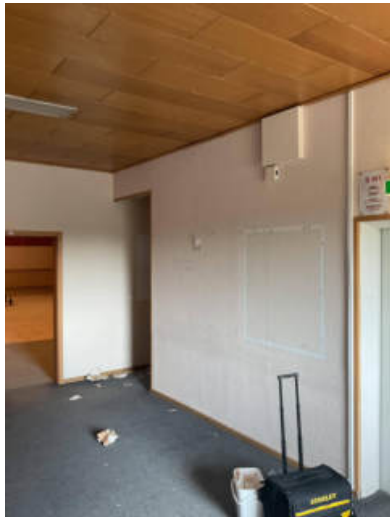
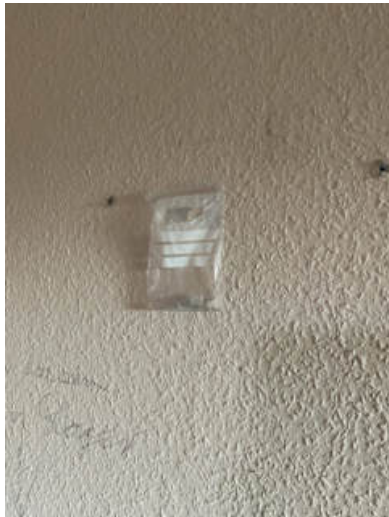
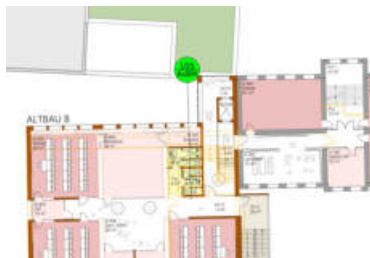
| <p>Bauprodukt:<br/>Spachtelmassen</p> | <p>Eigenschaften:<br/>k. A.</p> | |

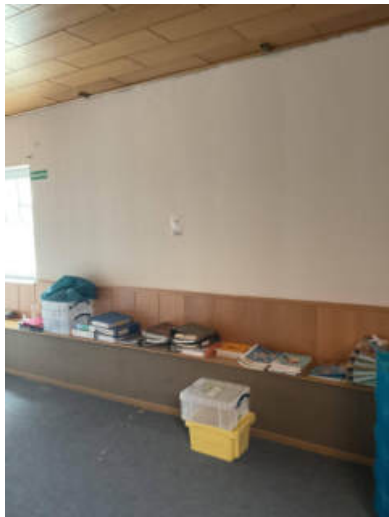
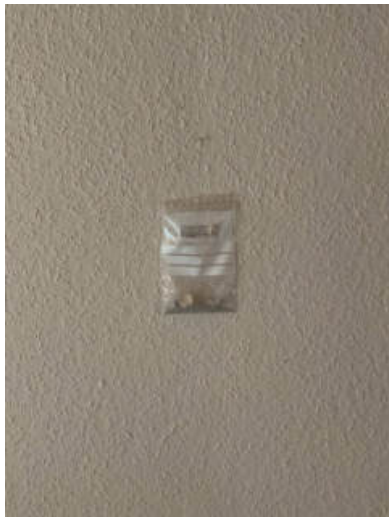
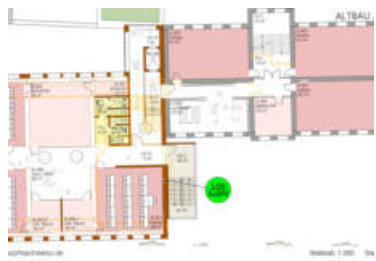
| <p>Bauprodukt:<br/>Spachtelmassen</p> | <p>Eigenschaften:<br/>k. A.</p> | |

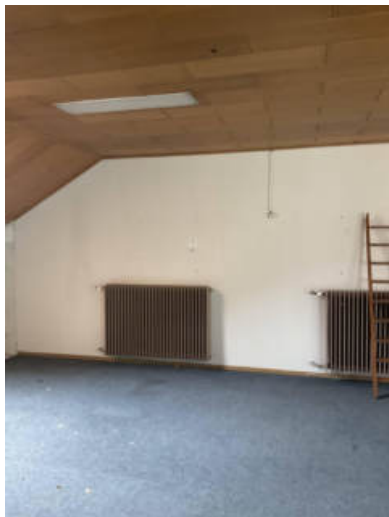
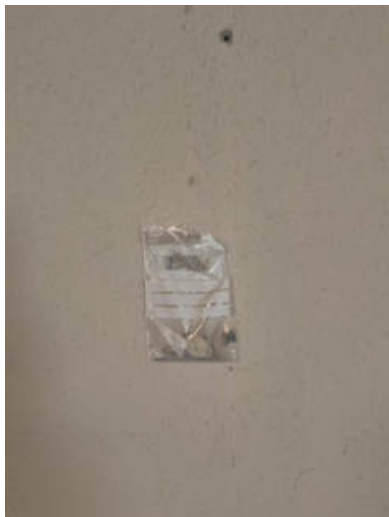
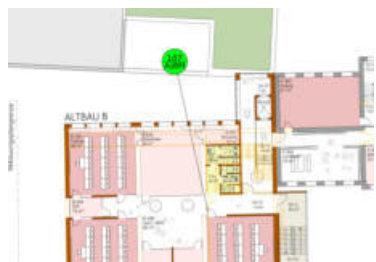
| <p>Bauprodukt:<br/>Spachtelmassen</p> | <p>Eigenschaften:<br/>k. A.</p> | |

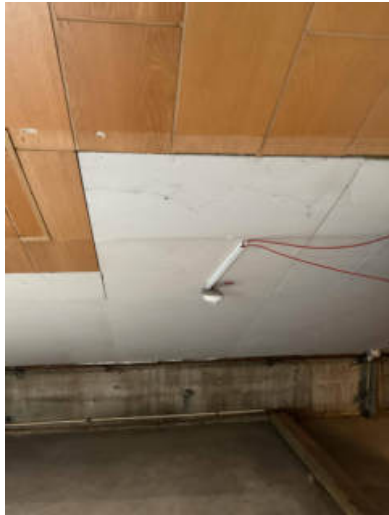
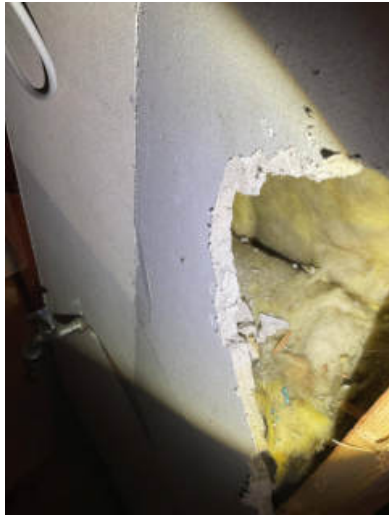
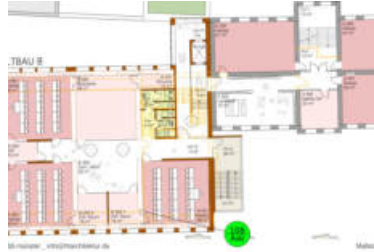
| <p>Bauprodukt:<br/>Brandschutzplatte</p> | <p>Eigenschaften:<br/>k. A.</p> | |

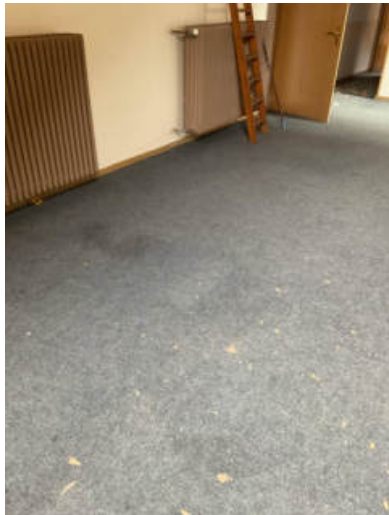
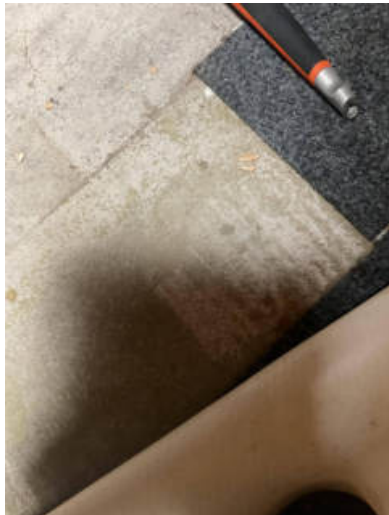
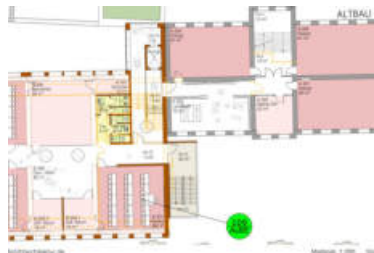
| <p>Bauprodukt:<br/>Klebstoffe</p> | <p>Eigenschaften:<br/>k. A.</p> | |

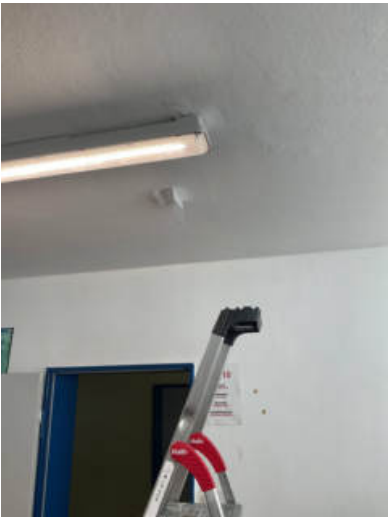
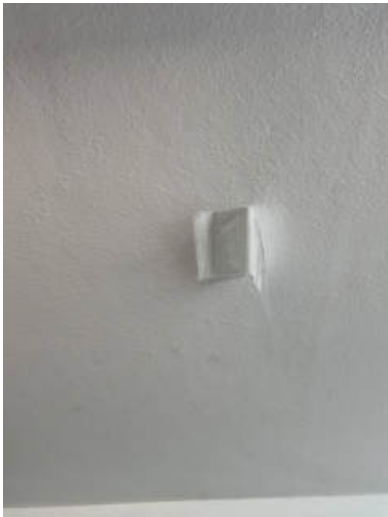
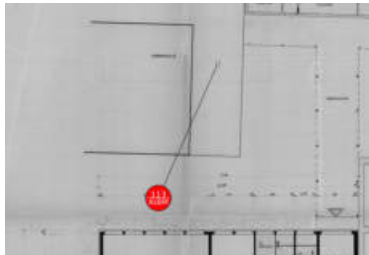
| <b>Probe-Nr.:</b> 113 <b>Probenehmer:</b> L. Paul <b>Datum:</b> 19.08.2024 | | |

| Übersicht | Detail | <b>Geschoss:</b> EG Bestand<br><b>Raum-Nr.:</b> D 110 Umkleide Mädchen<br><b>Position:</b> k. A. |
| <b>Bauteil:</b><br>Massivdecke | <b>Lab.-Nr.:</b> 24909070-013<br><b>Analysenergebnis:</b> Amphibol | |
| <b>Bauprodukt:</b><br>Spachtelmassen | <b>Eigenschaften:</b><br>k. A. | |

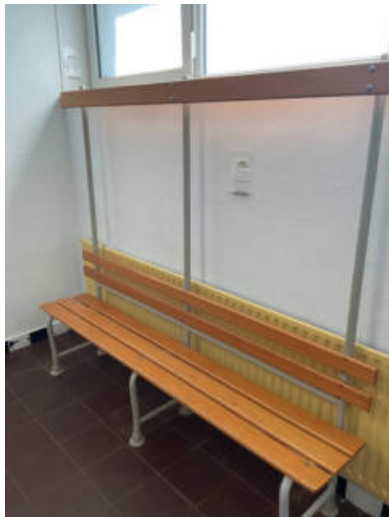
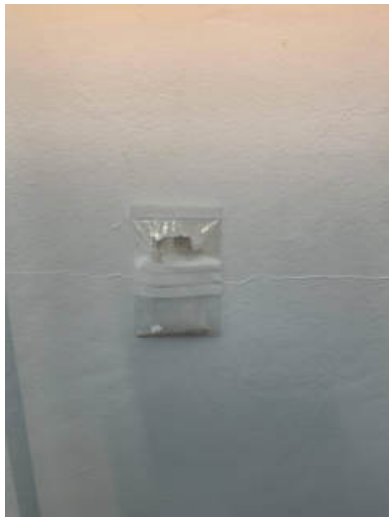
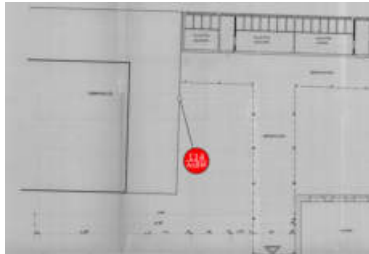
| <p>Übersicht</p> | <p>Detail</p> | <p>Geschoss: EG Bestand</p> <p>Raum-Nr.: D 110 Umkleide Mädchen</p> <p>Position: k. A.</p> |
| <p>Bauteil:</p> <p>Außenwand, massiv</p> | <p>Lab.-Nr.: 24909070-014</p> <p>Analysenergebnis: Chrysotil</p> | |
| <p>Bauprodukt:</p> <p>Spachtelmassen</p> | <p>Eigenschaften:</p> <p>k. A.</p> | |

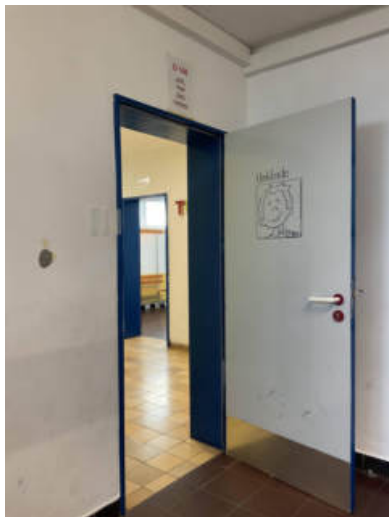
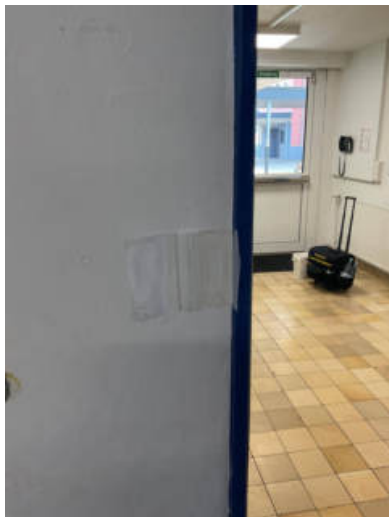
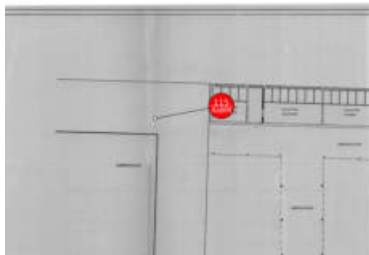
| <p>Übersicht</p> | <p>Detail</p> | <p>Geschoss: EG Bestand</p> <p>Raum-Nr.: D 106 Umkleide Jungen</p> <p>Position: k. A.</p> |
| <p>Bauteil:</p> <p>Wandanschluss, Metalltür</p> | <p>Lab.-Nr.: 24909070-011</p> <p>Analysenergebnis: Chrysotil</p> | |
| <p>Bauprodukt:</p> <p>Spachtelmassen</p> | <p>Eigenschaften:</p> <p>k. A.</p> | |

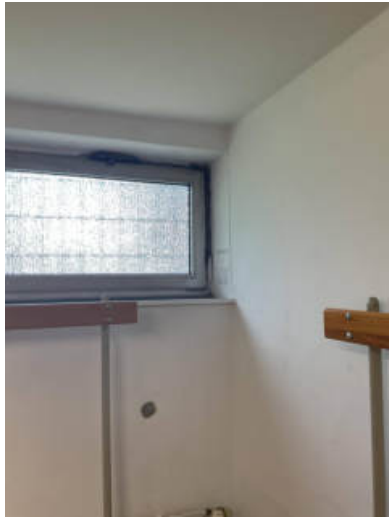
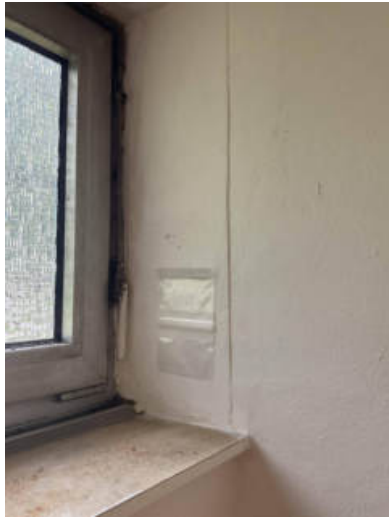
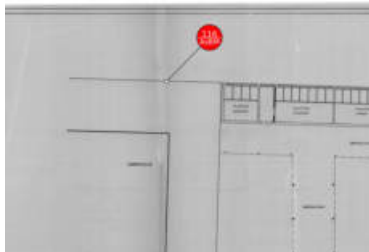
| <p>Übersicht</p> | <p>Detail</p> | <p>Geschoss: EG Bestand</p> <p>Raum-Nr.: D 106 Umkleide Jungen</p> <p>Position: k. A.</p> |
| <p>Bauteil:</p> <p>Fensterlaibung, innen</p> | <p>Lab.-Nr.: 24909070-012</p> <p>Analysenergebnis: Chrysotil</p> | |
| <p>Bauprodukt:</p> <p>Spachtelmassen</p> | <p>Eigenschaften:</p> <p>k. A.</p> | |

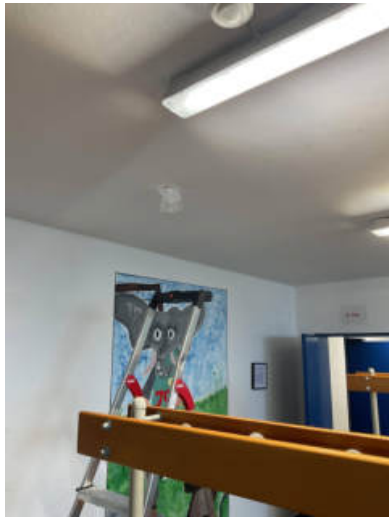
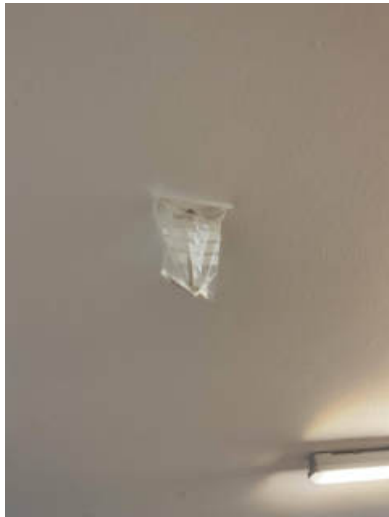
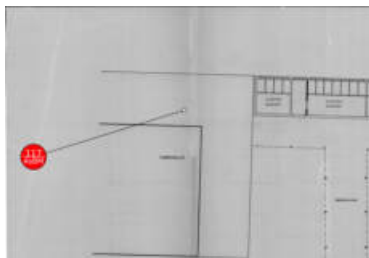
| <p>Übersicht</p> | <p>Detail</p> | <p>Geschoss: EG Bestand</p> <p>Raum-Nr.: D 106 Umkleide Jungen</p> <p>Position: k. A.</p> |
| <p>Bauteil:</p> <p>Massivdecke</p> | <p>Lab.-Nr.: 24909070-013</p> <p>Analysenergebnis: Amphibol</p> | |
| <p>Bauprodukt:</p> <p>Spachtelmassen</p> | <p>Eigenschaften:</p> <p>k. A.</p> | |

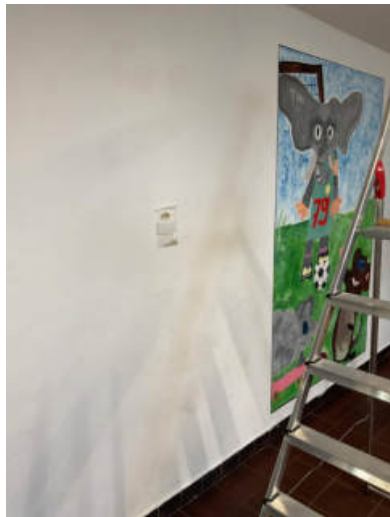
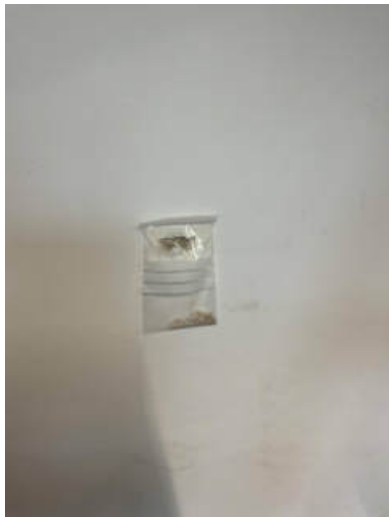
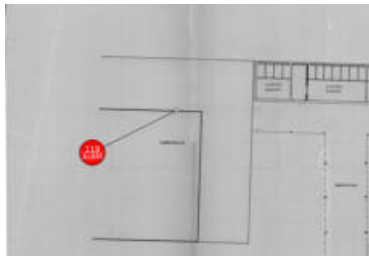
| <p>Übersicht</p> | <p>Detail</p> | <p>Geschoss: EG Bestand</p> <p>Raum-Nr.: D 106 Umkleide Jungen</p> <p>Position: k. A.</p> |
| <p>Bauteil:</p> <p>Innenwand, massiv</p> | <p>Lab.-Nr.: 24909070-014</p> <p>Analysenergebnis: Chrysotil</p> | |
| <p>Bauprodukt:</p> <p>Spachtelmassen</p> | <p>Eigenschaften:</p> <p>k. A.</p> | |

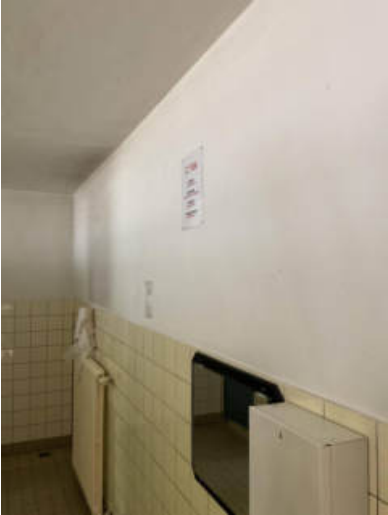
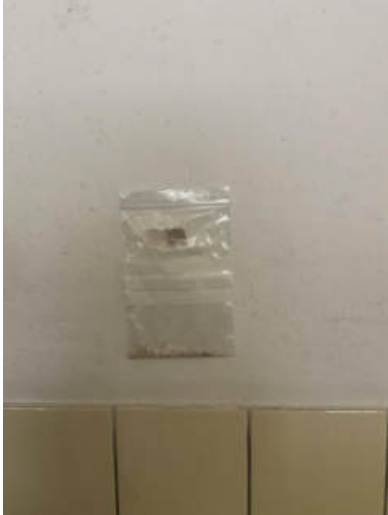
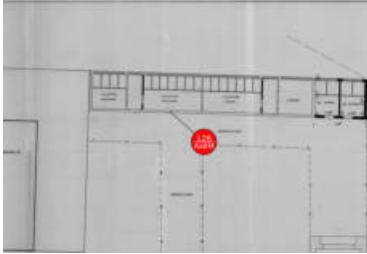
| <p><b>Bauteil:</b><br/>Außenwand, massiv</p> | | <p><b>Lab.-Nr.:</b> 24909070-014</p> <p><b>Analysenergebnis:</b> Chrysotil</p> |
| <p><b>Bauprodukt:</b><br/>Spachtelmassen</p> | | <p><b>Eigenschaften:</b><br/>k. A.</p> |

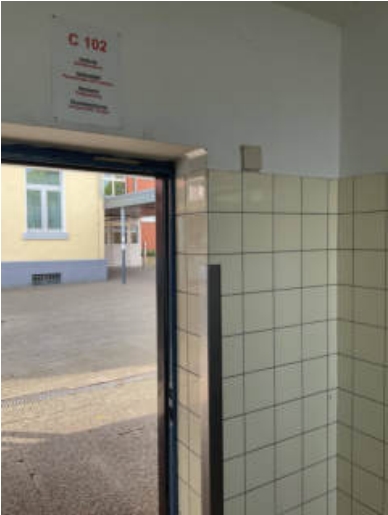
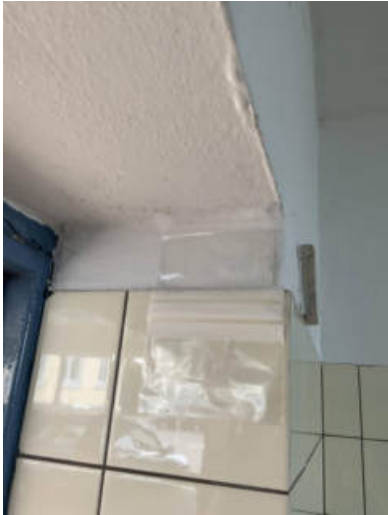
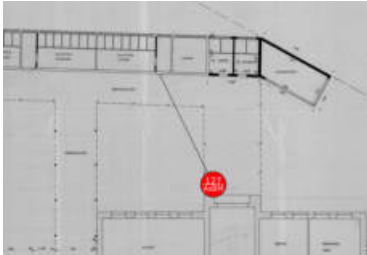
| <p><b>Bauteil:</b><br/>Türleibung, Holztür</p> | | <p><b>Lab.-Nr.:</b> 24909070-011</p> <p><b>Analysenergebnis:</b> Chrysotil</p> |
| <p><b>Bauprodukt:</b><br/>Spachtelmassen</p> | | <p><b>Eigenschaften:</b><br/>k. A.</p> |

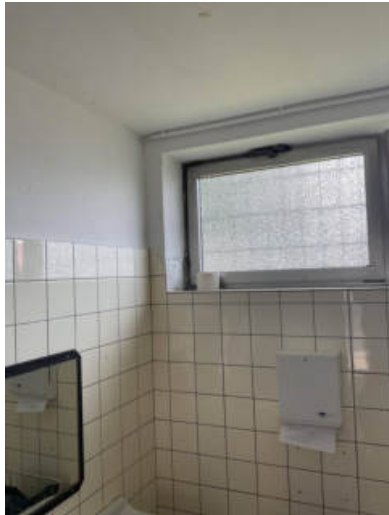
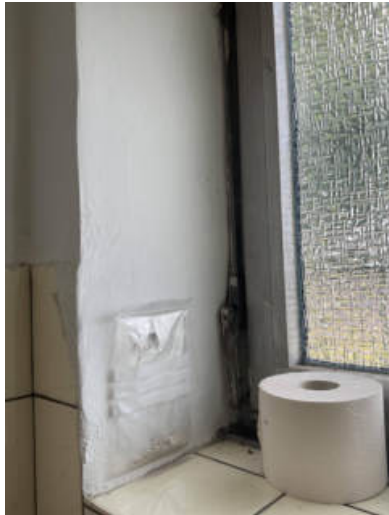
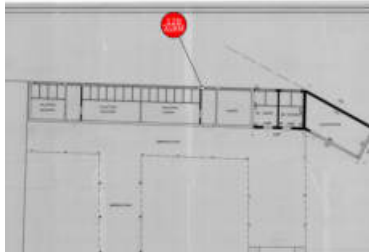
| <p>Bauteil:<br/>Fensterlaibung, innen</p> | <p>Lab.-Nr.: 24909070-012</p> <p>Analysenergebnis: Chrysotil</p> | |
| <p>Bauprodukt:<br/>Spachtelmassen</p> | <p>Eigenschaften:<br/>k. A.</p> | |

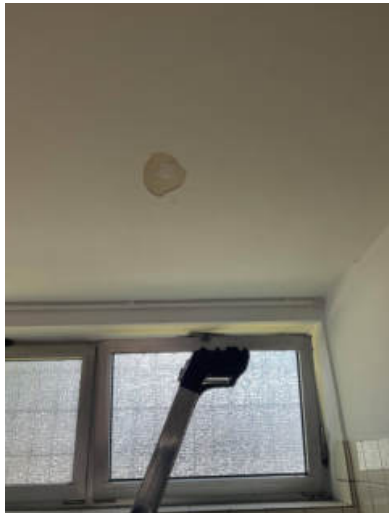
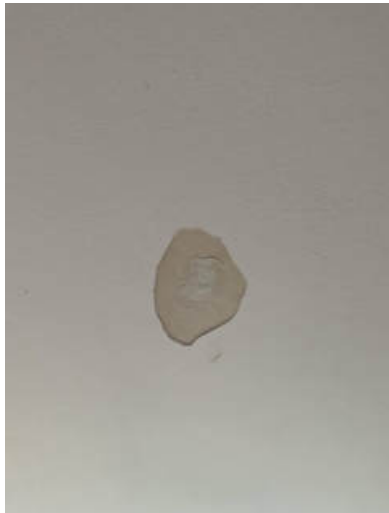
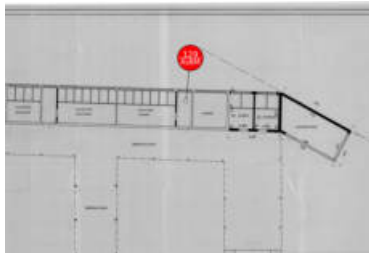
| <p>Bauteil:</p> <p>Massivdecke</p> | <p>Lab.-Nr.: 24909070-013</p> <p>Analysenergebnis: Amphibol</p> | |
| <p>Bauprodukt:</p> <p>Spachtelmassen</p> | <p>Eigenschaften:</p> <p>k. A.</p> | |

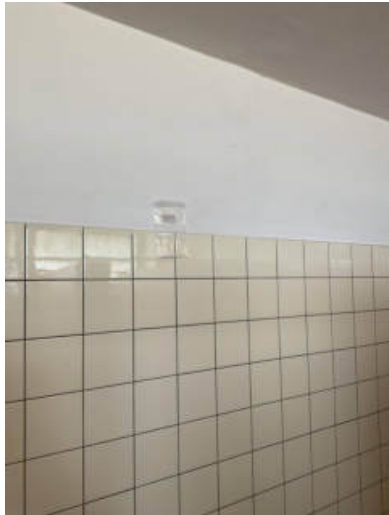
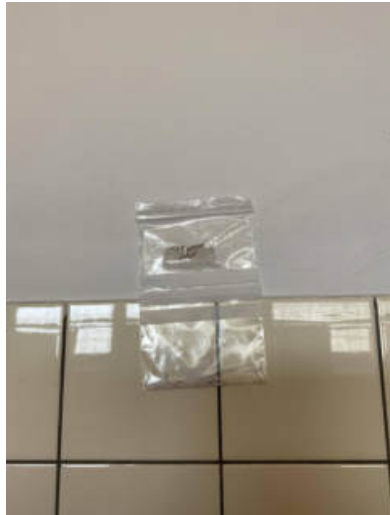
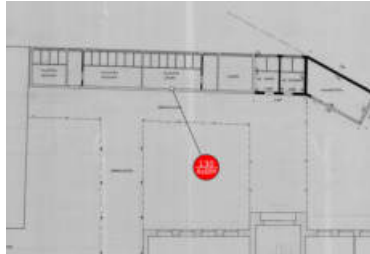
| <p>Bauteil:<br/>Außenwand, massiv</p> | <p>Lab.-Nr.: 24909070-014</p> <p>Analyseergebnis: Chrysotil</p> | |
| <p>Bauprodukt:<br/>Spachtelmassen</p> | <p>Eigenschaften:<br/>k. A.</p> | |

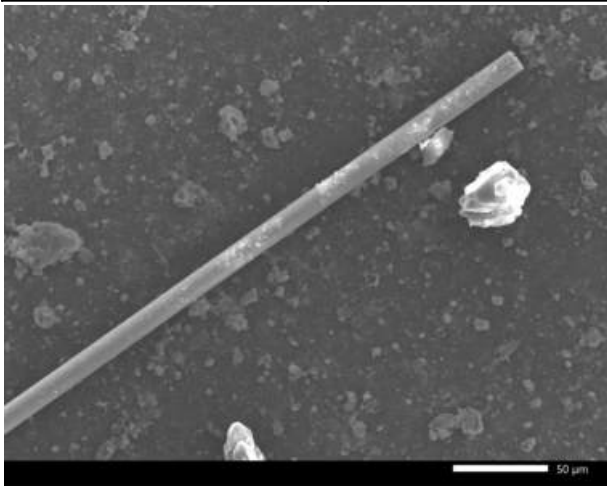
| Angaben des Kunden: | 24 Probe Nr.:85 KG Bestand, Trockenbauabkofferung, Spachtelmassen, Raum TRH B |

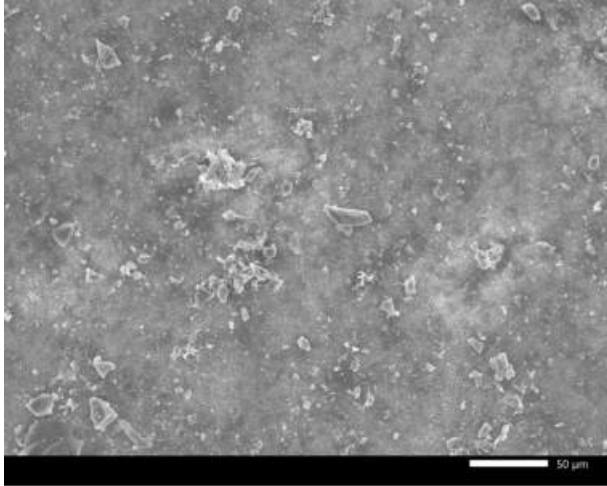
| 24909070-027 | |
|---|---|
| Angaben des Kunden: | 27, Probe Nr.:101 1.OG Bestand, Kunststoffbodenbelag, PVC-Fliese, Raum B 201 Klasse |

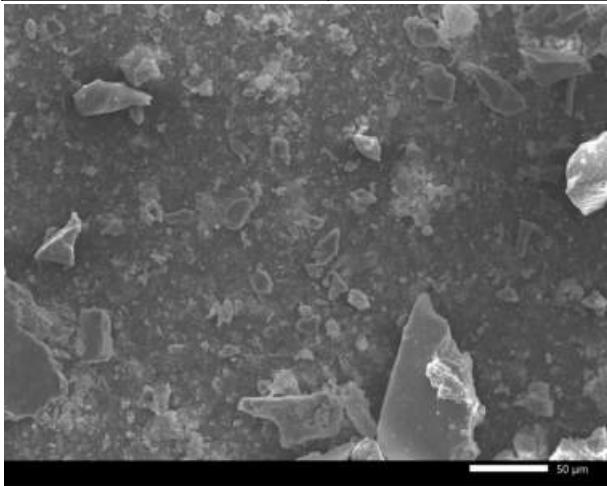
| 24909070-028 | |
|---|---|
| Angaben des Kunden: | 28, Probe Nr.:109 2.OG, Textilbodenbelag, Klebstoffe, Raum B 301 |

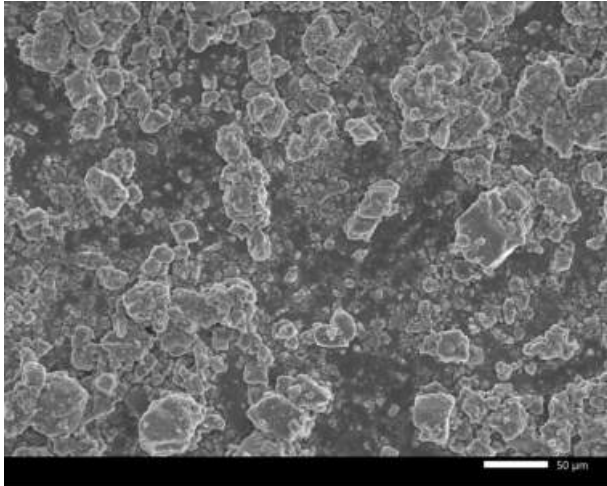
**24909070-029**

| Angaben des Kunden: | 29, Probe Nr.:5 2.OG, Kunststoffbodenbelag, Rollware, Grau, Raum A 304<br>Klasse |

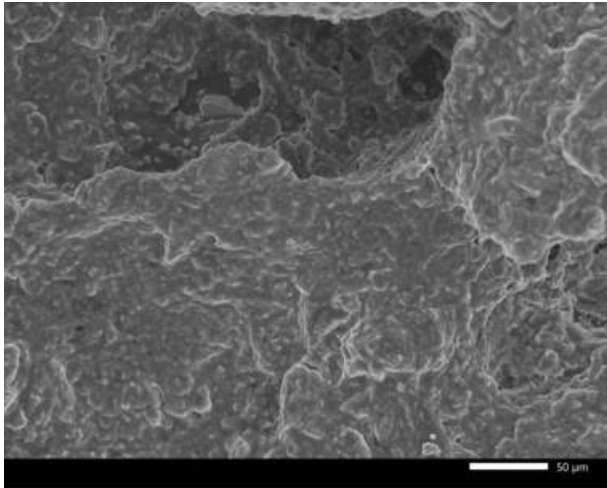
**24909070-030**

| Angaben des Kunden: | 30, Probe Nr.:23 2.OG, Kunststoffbodenbelag, PVC-Fliese, Raum A 306<br>Klasse |

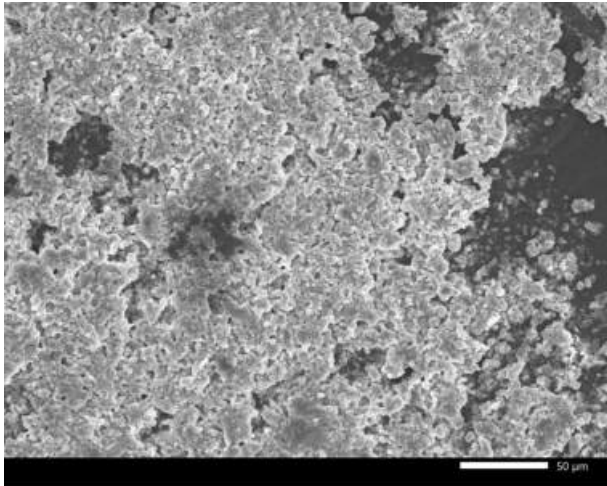
**24909070-031**

| Angaben des Kunden: | 31, Probe Nr.:31 1.OG Bestand, Kunststoffbodenbelag, Rollware, Raum A 207 |

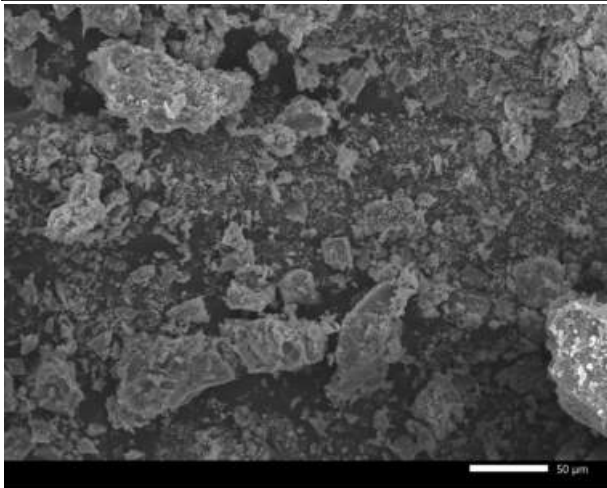
**24909070-032**

| Angaben des Kunden: | 32, Probe Nr.:37 EG Bestand, Dachaufbau, Faserzement-Schindel, Laubengang |

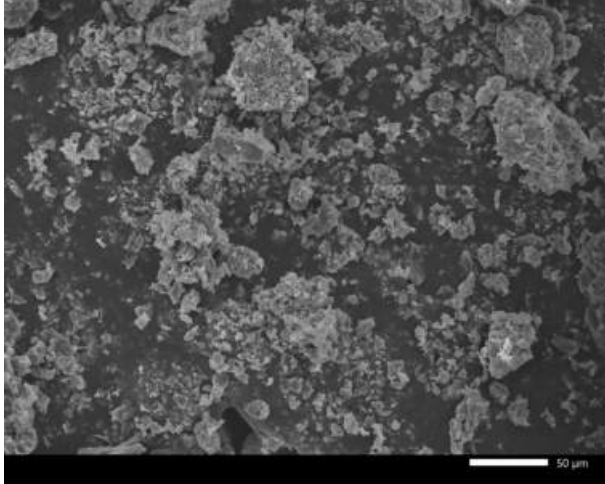
**24909070-033**

Angaben des Kunden: 33, Probe Nr.:68 1.OG Bestand, Sanitärgegenstände, Bauchemie, Toilettenpapierhalter, Raum TRH klein

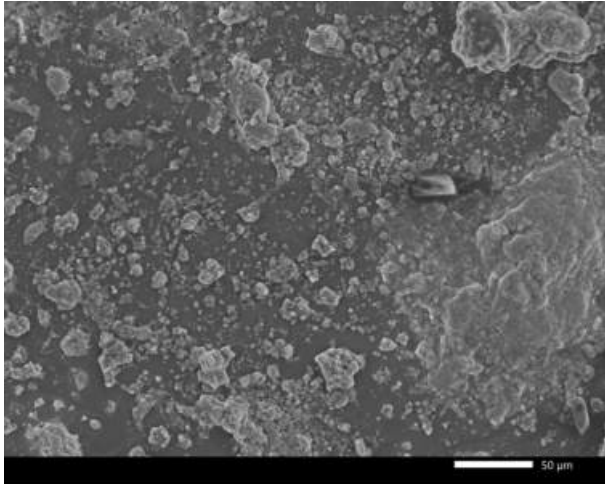
**24909070-037**

| Angaben des Kunden: | 37, Probe Nr.:99 1.OG Bestand, Kunststoffbodenbelag, PVC-Fliese, Raum B 201 Klasse |

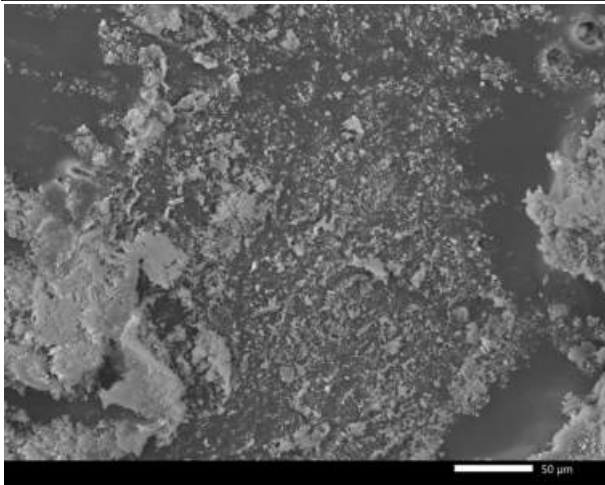
**24909070-038**

| Angaben des Kunden: | 38, Probe Nr.:108 2.OG, Trockenbaudachschräge, Brandschutzplatte, Raum B 301 |

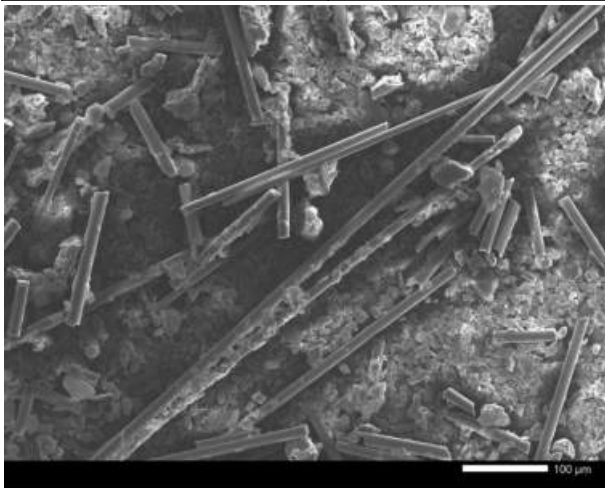
Angaben des Kunden: 40, Probe Nr.:35 EG Bestand, Dacheindeckung, obere, Laubengang
