## Sanierungskonzept

**Projekt:** Sanierung Gasbodenfackel  
Kokerei Zollverein

**Bauherr:** Stifung Zollverein  
Bullmannaue 11  
45327 Essen

**Projekt - Nr.:** 10545

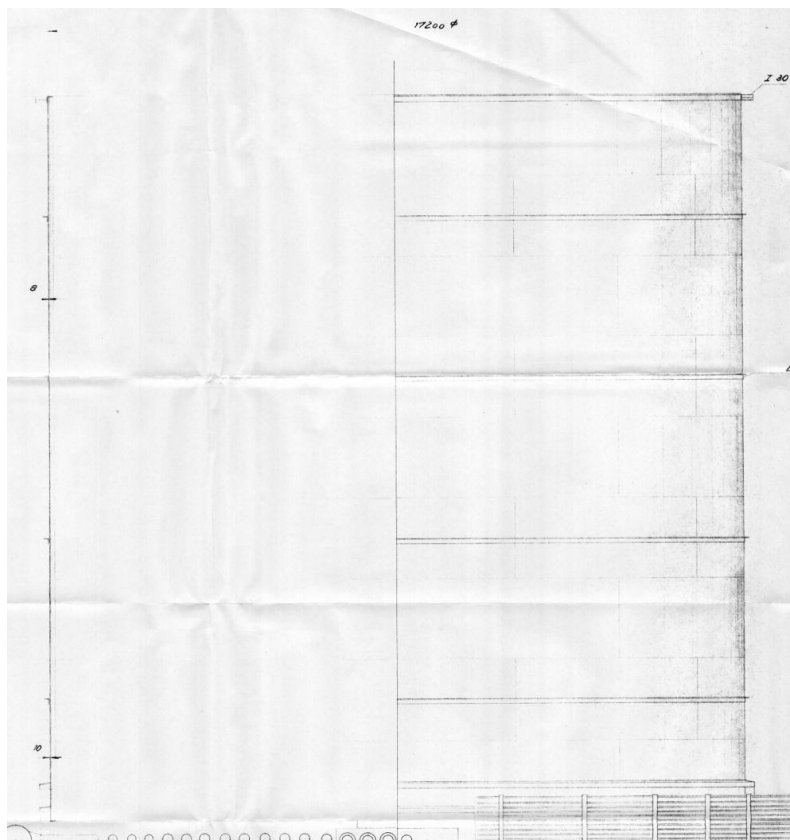
Im Rahmen der Vorplanung wird die Bauwerkstruktur rechnerisch unter Berücksichtigung dem aktuellen Stand der Technik untersucht. Es liegen lediglich Auszüge zur Ausführungsplanung aus dem Jahre 1959 vor.

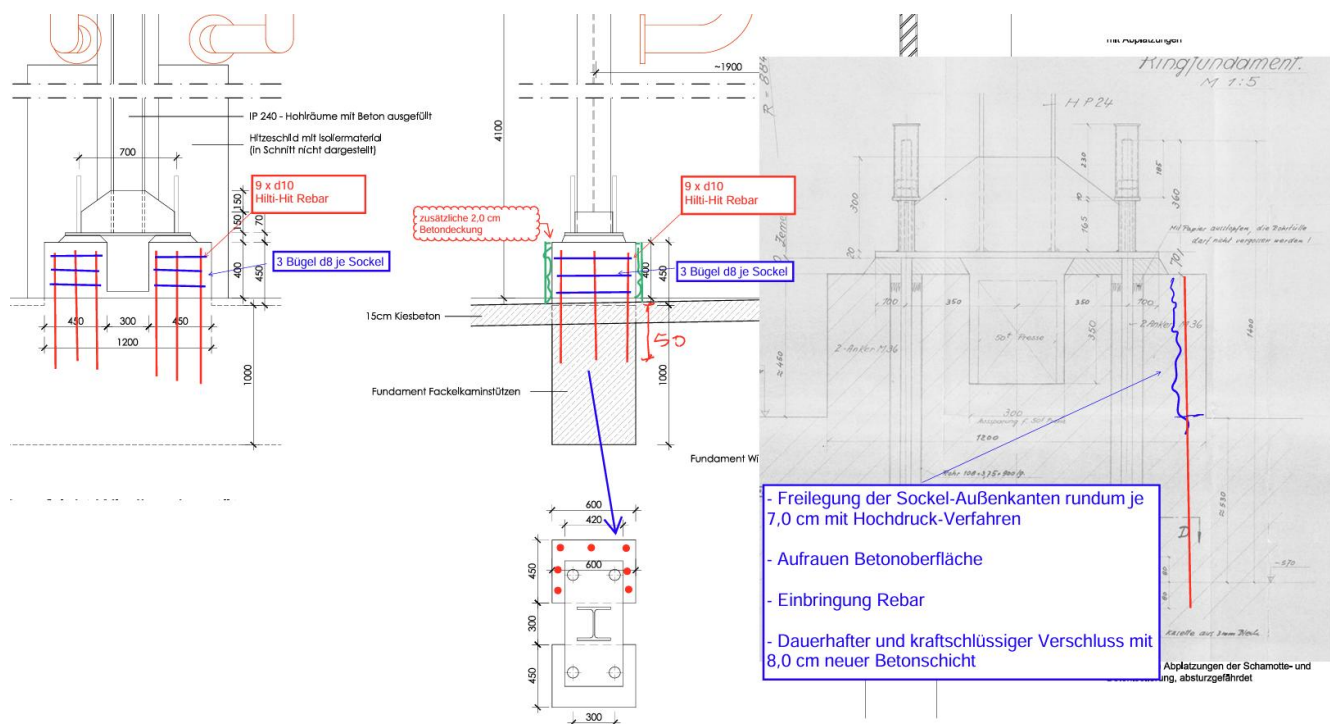
Im Bereich der Fußpunkte treten Korrosionsschäden an den Stahlbauteilen sowie massive Abplatzungen und Klaffungen an den massiven Gründungen auf. In Teilen wurde im Bereich der Sockel ein Wassereintrag festgestellt.

Die Dauerhaftigkeit wird durch das Verfahren des Betonersatzes nach TR-Instandhaltung sichergestellt. Dementsprechend werden nach Freilegung der Sockelaußenkanten neue Bewehrungselemente zum Ersatz der geschädigten eingebracht und anschließend mit einer erhöhten Betondeckung versehen.

Die Planung der Betonsanierung hat durch einen sachkundigen Planer zu erfolgen.
