Projekt:  
Klockesbrücke - Brücke Essener Straße über DB  
Örtliche Zustandsaufnahme und indikative Bauteiluntersuchungen  
Stadt Oberhausen

Planinhalt:  
Schadenskartierung zu Betonkonstruktion  
Widerlager

### Anlage 3. Fotodokumentation Beton

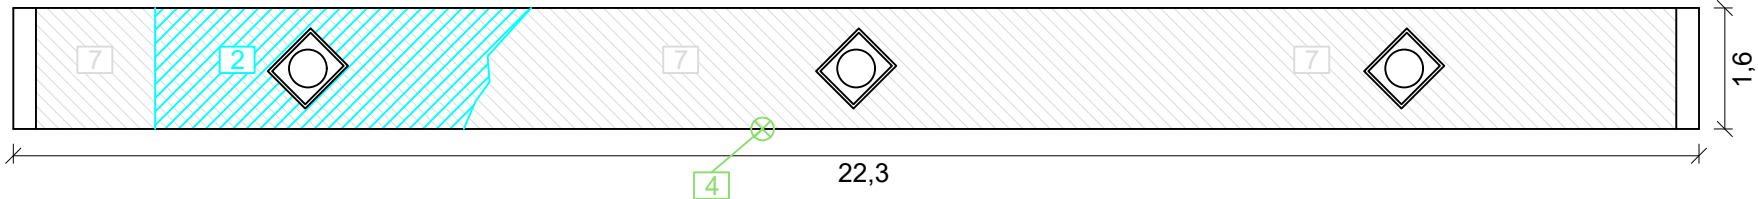
Aufsicht, Auflagerbank, M 1:100

- Betonausbruchsstelle/ Betonabdrückung
- Riss, Widerlager, Stirn vertikal  $0,5 \leq w \leq 1,0$  [mm]
- Riss, Kammerwand  $w \leq 0,5$  [mm]
- Riss, Kammerwand  $0,5 \leq w \leq 0,7$  [mm]
- Betonausbruchsstelle mit freiliegender korrodierter Bewehrung, Unterkante
- Betonausbruchsstelle mit freiliegender korrodierter Bewehrung, Kammerwand
- Kiesnest, Widerlager, Stirn
- Kiesnest, Kammerwand

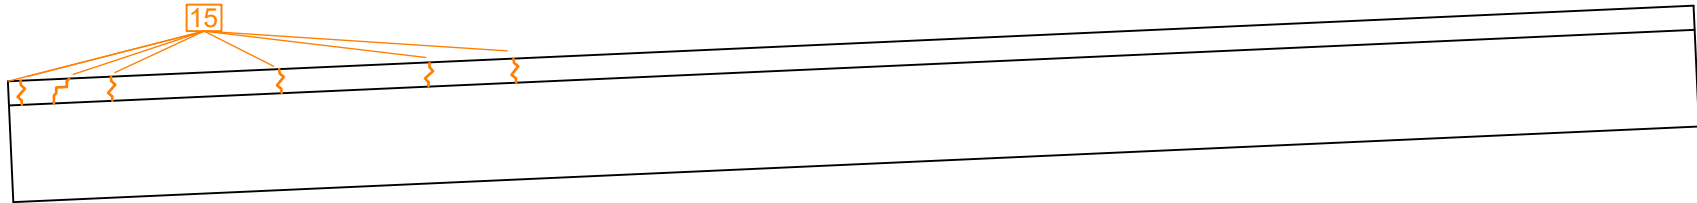
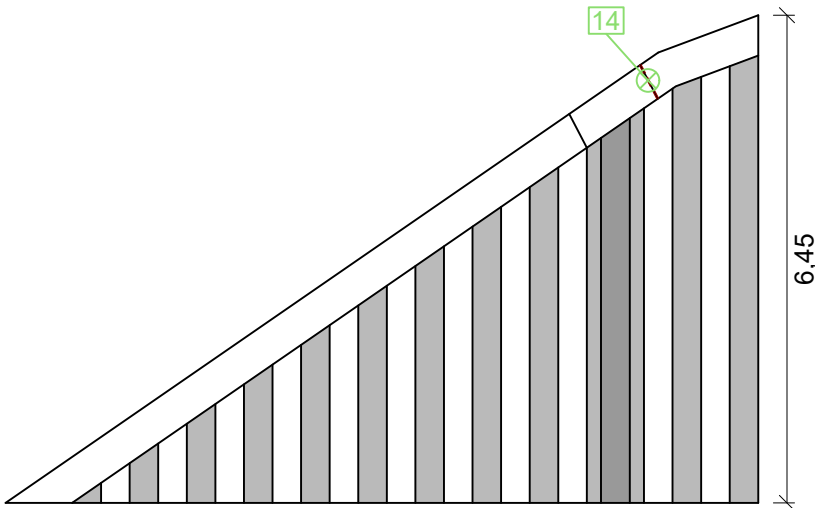
Ansicht, linke Stützmauer des Widerlagers Nordwest, Schnitt I - I

- 15 Riss, Unterseite Gesims  
Rissbreite *w nicht messbar*
- 14 Defekte Verfügung

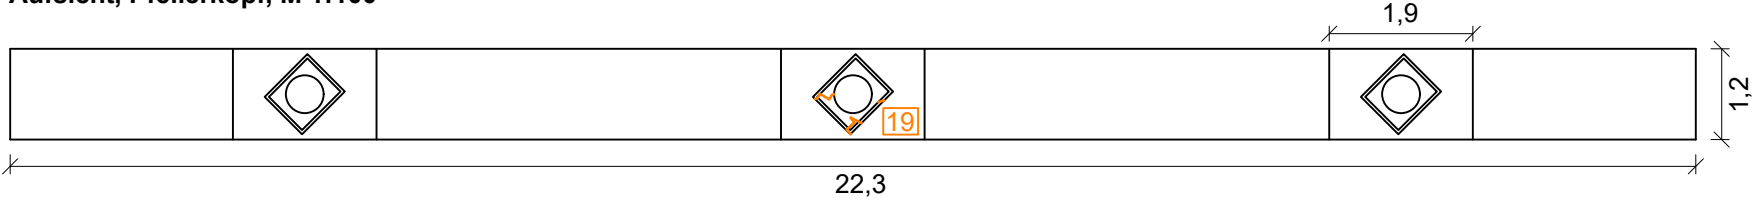
Aufsicht, Pfeilerkopf, M 1:100

- Betonausbruch
- Riss, vertikal  $0,1 \leq w \leq 0,35$  [mm]
- Riss im Mörtel  $0,55 \leq w \leq 1,5$  [mm]

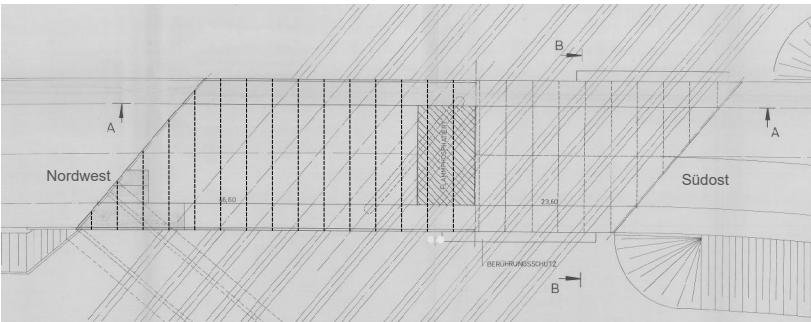
Draufsicht, Fahrbahnplatte, nicht maßstabsgetreu

- 20 Defekte Fahrbahn-  
übergangskonstruktion  
und Querruge
- 21 Riss, Längsfuge
- 22 Riss, querverlaufend  
in Asphaltdeckschicht  
w ≤ 45 [mm]
- 23 Lokale Aufwölbungen in  
Asphaltdeckschicht

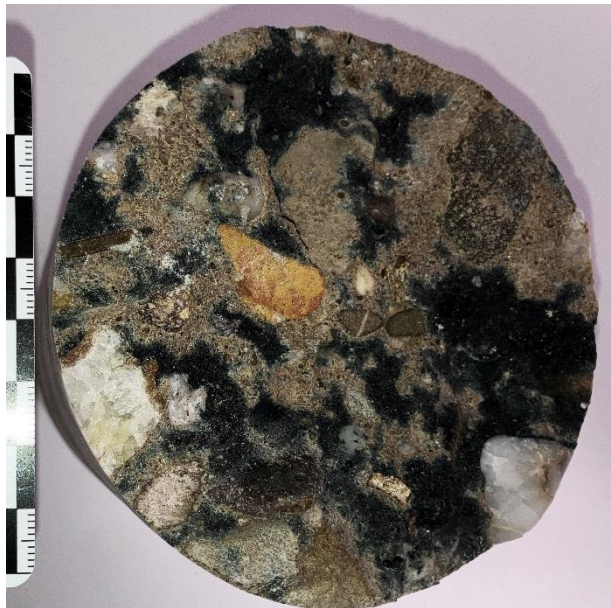
Bild B3: Ansicht unten

| Stirnseite unten | teils bläuliche, teils graue Bruchkante | | | | |

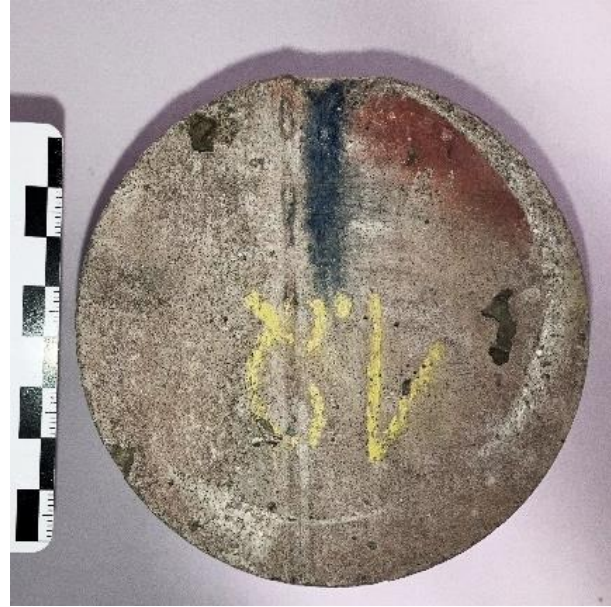
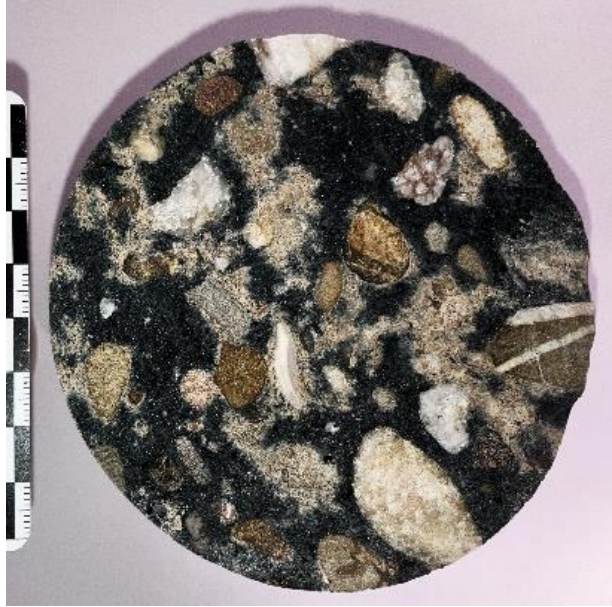
| Bild B5: Ansicht oben | | Bild B6: Ansicht unten | |

| Stirnseite oben | hellgraue, ebene Oberfläche, mit Farbansatz, Abbrüche / Beschädigungen an der Oberfläche (durch Entnahme entstanden) | | | | | | |
| Stirnseite unten | bläuliche Bruchkante | | | | | | |

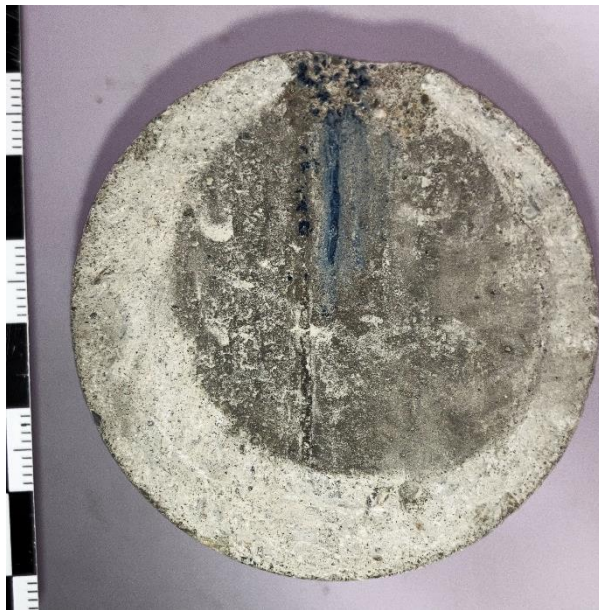
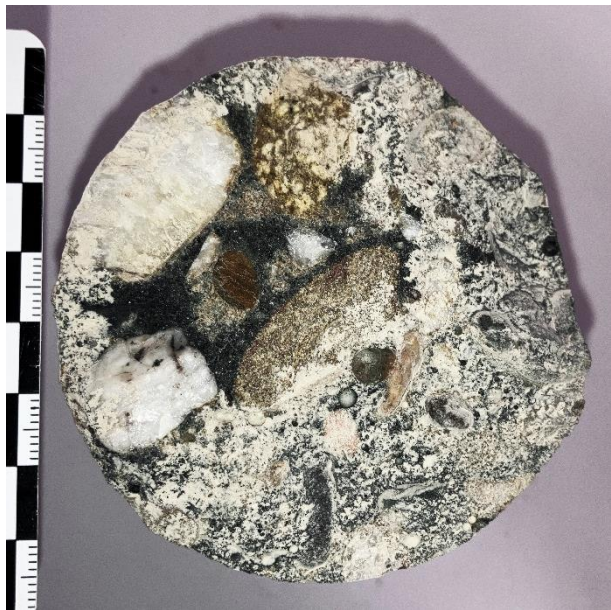
| Bild B17: Ansicht oben | | Bild B18: Ansicht unten | |

| Stirnseite oben | teils graue, teils hellgraue, ebene Ober-fläche, Abbrüche / Beschädigungen an der Oberfläche (durch Entnahme entstan-den) | | | | |
| Stirnseite unten | bläuliche Bruchkante | | | | |

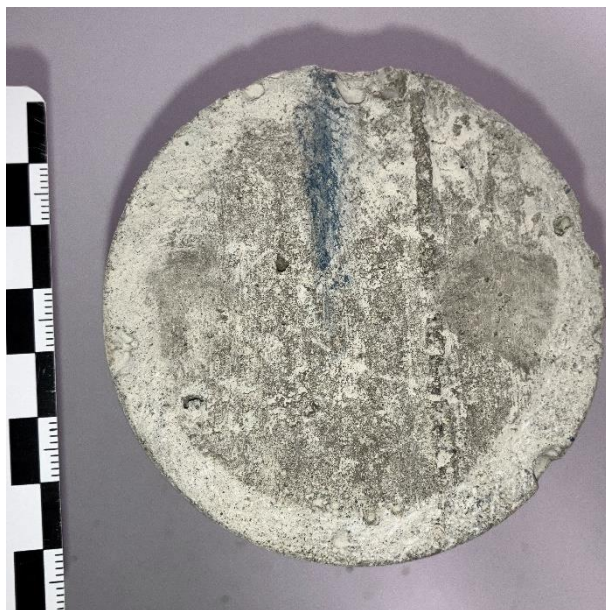
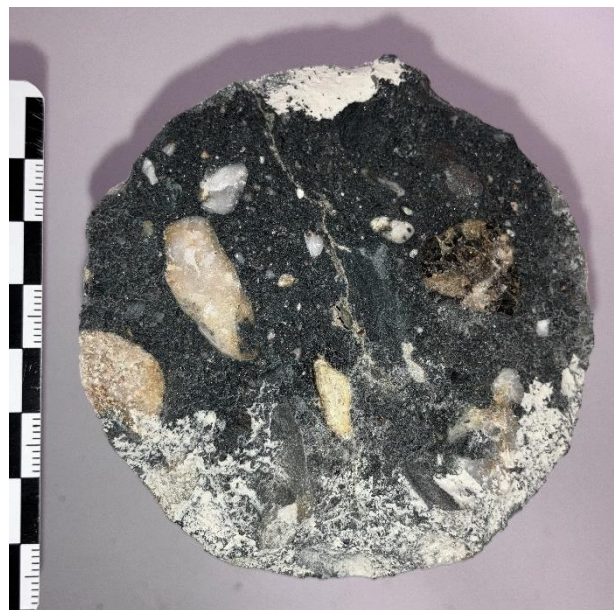
| Stirnseite oben | teils graue, teils hellgraue, ebene Oberfläche, Abbrüche / Beschädigungen an der Oberfläche (durch Entnahme entstanden) | | | | |
| Stirnseite unten | bläuliche Bruchkante | | | | |

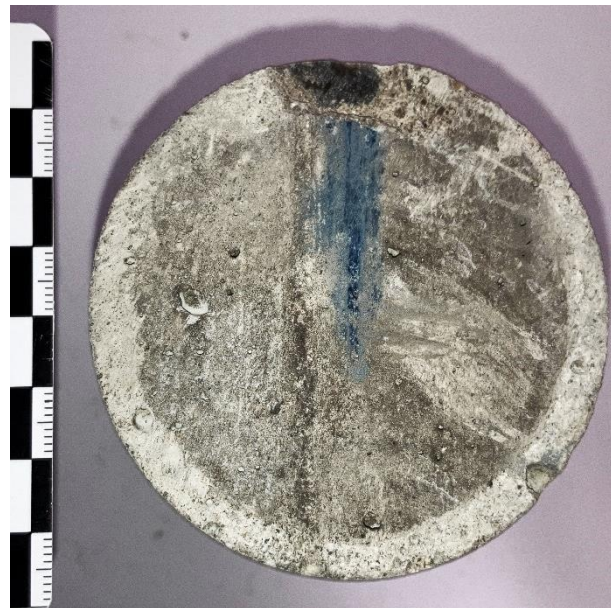
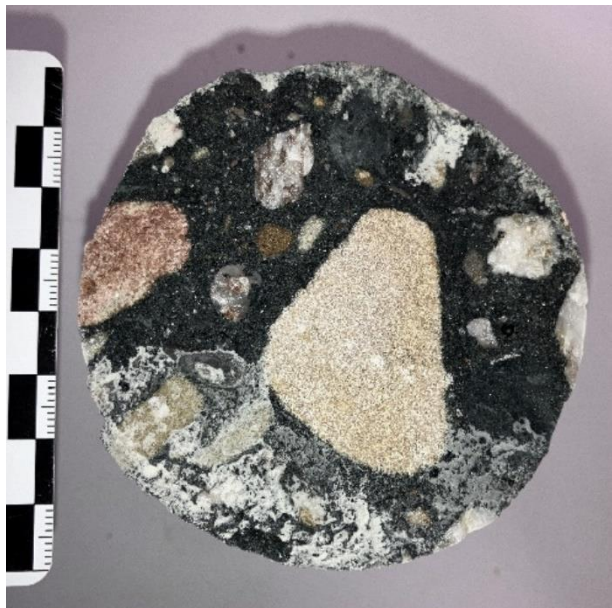
| Stirnseite oben | teils graue, teils hellgraue, ebene Oberfläche, Abbrüche / Beschädigungen an der Oberfläche (durch Entnahme entstanden) | | | | |
| Stirnseite unten | bläuliche Bruchkante | | | | |

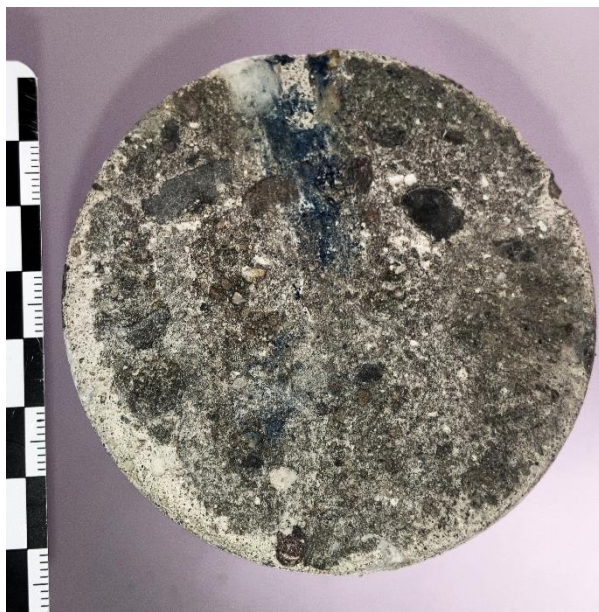
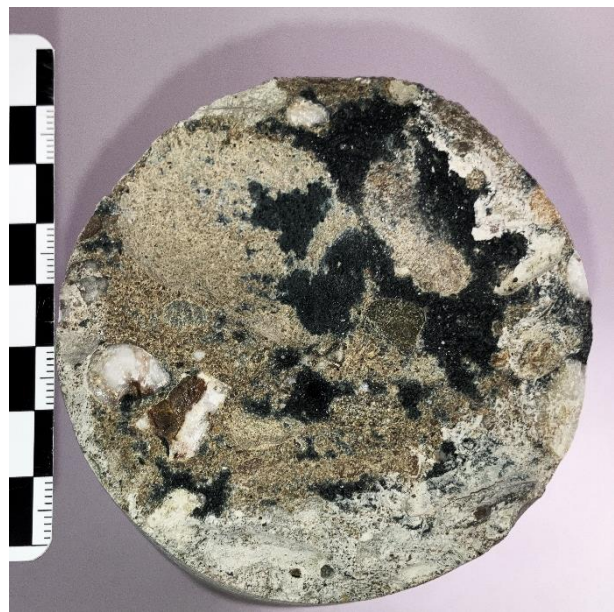
| Bild B26: Ansicht oben | | Bild B27: Ansicht unten | |

| Stirnseite oben | graue, Waschbeton ähnliche Oberfläche, Abbrüche / Beschädigungen an der Oberfläche (durch Entnahme entstanden) | | | | |
| Stirnseite unten | teils hellgraue, teils bläuliche Bruchkante | | | | |

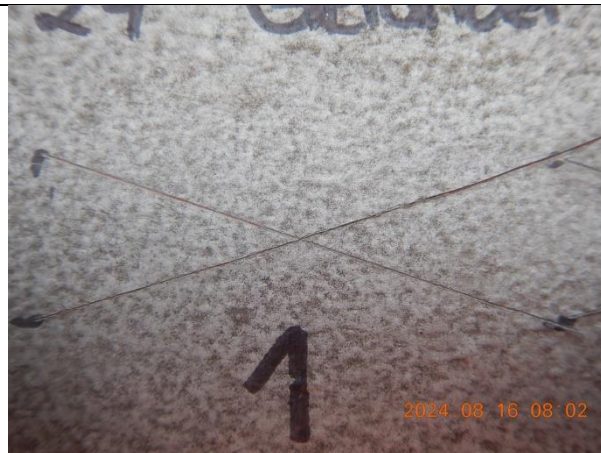
Abbildung 86: Kreuzschnitt 01-03 – Nr. 24 (BG, NO, Handlauf)

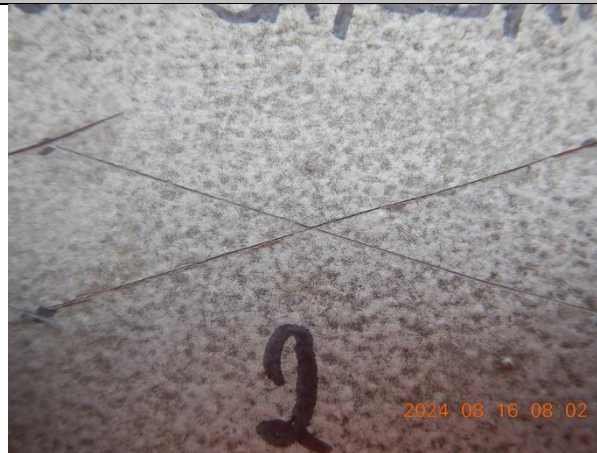
Abbildung 87: Kreuzschnitt 02-03 – Nr. 24 (BG, NO, Handlauf)

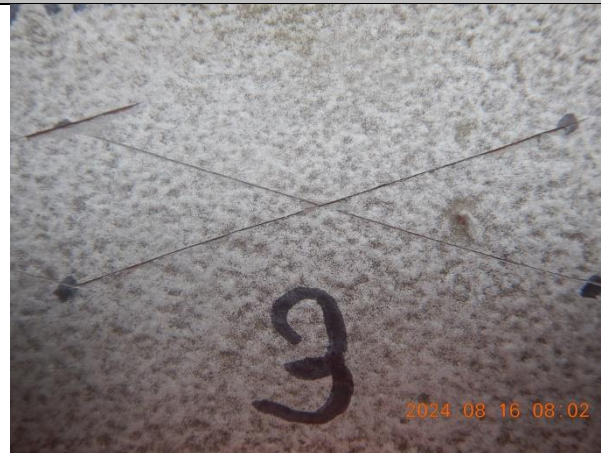
Abbildung 88: Kreuzschnitt 03-03 – Nr. 24 (BG, NO, Handlauf)

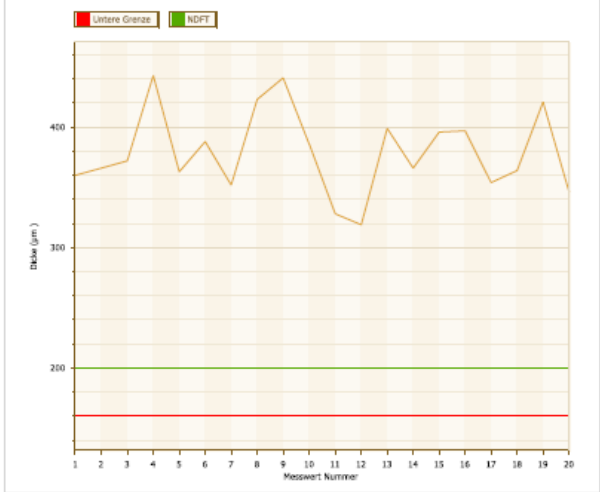
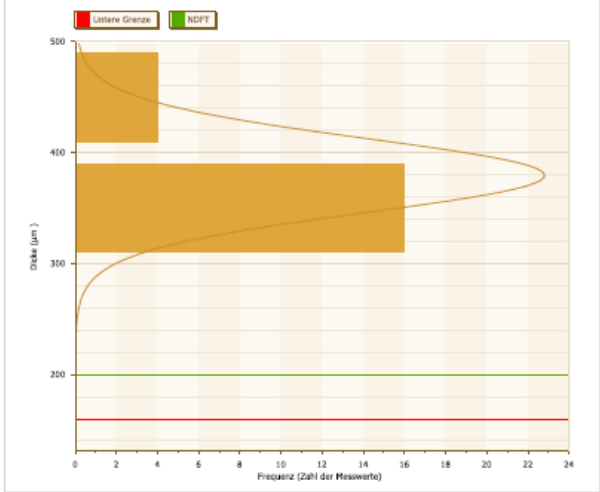
| Untere Grenze | 160,0 µm | # Messwerte unterhalb | 0 (0,0%) |

Abbildung 89: Protokoll der Schichtdickenmessung Los-Nr. 22, Handlauf, Stelle 1

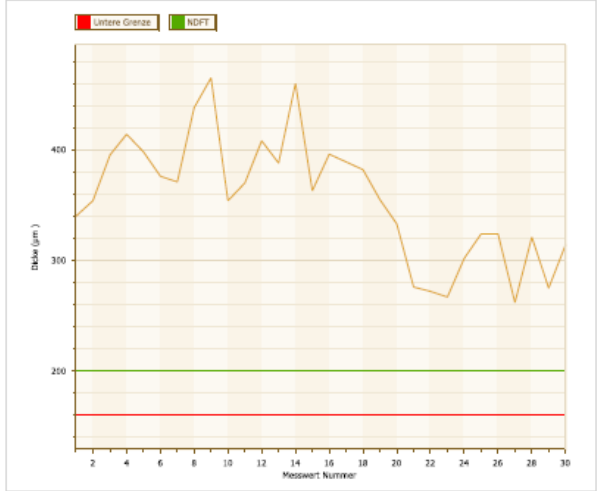
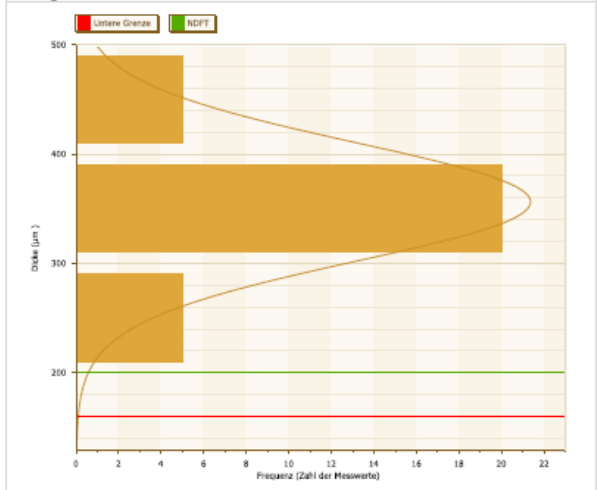
| Untere Grenze | 160,0 µm | # Messwerte unterhalb | 0 (0,0%) |

Abbildung 91: Protokoll der Schichtdickenmessung Los-Nr. 22, Handlauf, Stelle 2
