Brückenbauwerk Nr. 56 – Klöckesbrücke (Essenerstr. über DB)

Zustandsbericht – Örtliche Zustandsaufnahme und indikative Bauteiluntersuchungen

23.09.2024

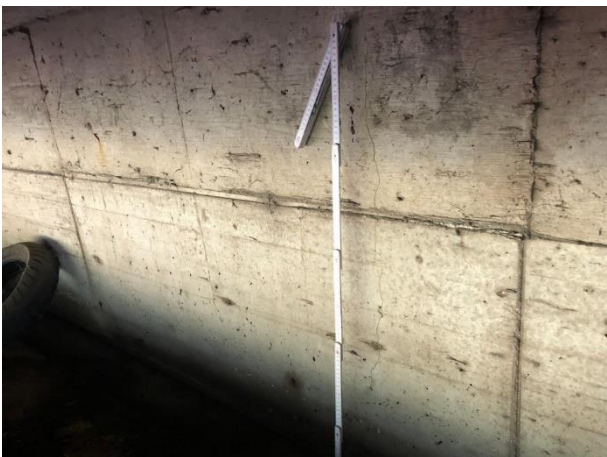
| Stahlbetonkonstruktion | |
|---|---|
| Abbildung 15: Ansicht | Abbildung 16: Detail |

| Stahlbetonkonstruktion | |
|---|---|
| B[8.] Mehrfach Vertikalrisse in der Stirnseite der Kammerwand, kommend von Deckenunterseite und verlaufend bis auf Oberseite der Auflagerbank $w \leq 0,5$ [mm]. | |

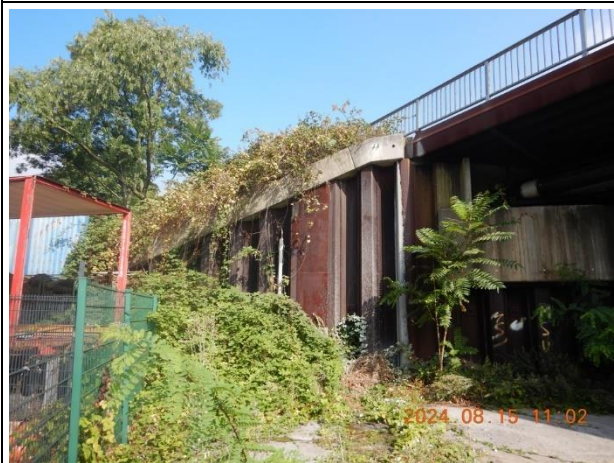
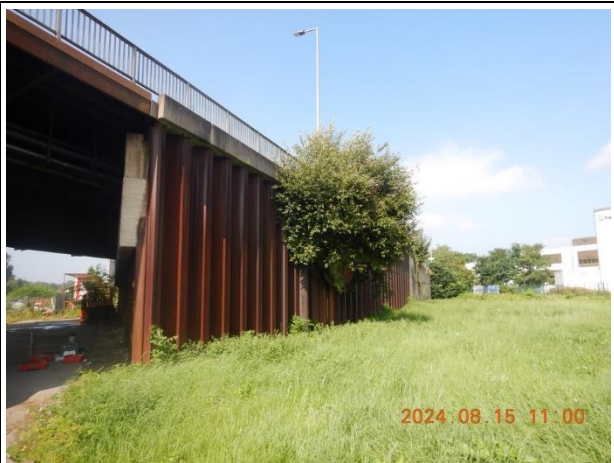
| Stahlbetonkonstruktion | |
|---|---|
| Abbildung 25: Ansicht | Abbildung 26: Detail |

| Stahlbetonkonstruktion | |
|---|---|
| B[13.] Wasserdichter Spundwandverbau an den Seiten der Stützmauern, die an den Seiten des Widerlagers (Nordwest) angrenzen. Strauch- und Gehölzbewuchs auf beiden Seiten vorhanden. [19IDPB] | |

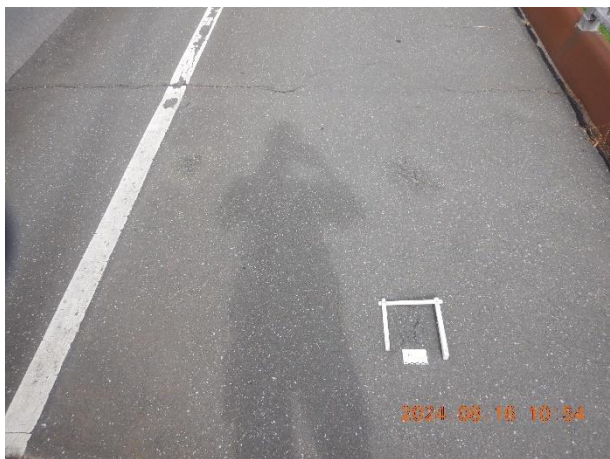
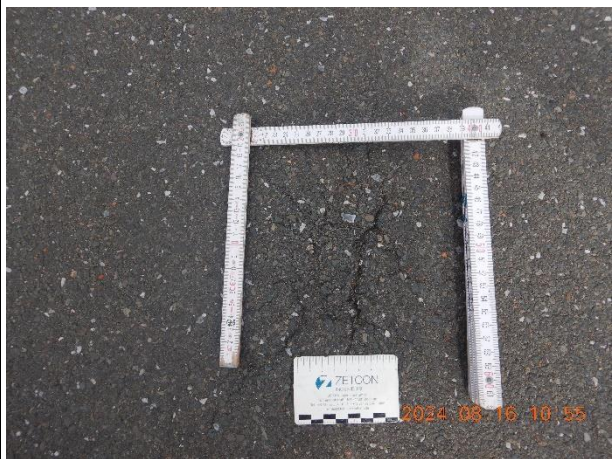
| Bauwerksausstattung | |
|---|---|
| B[23.] Mehrfach kleinflächige Aufwölbung in der Asphaltschicht des Geh- und Radweges. | |

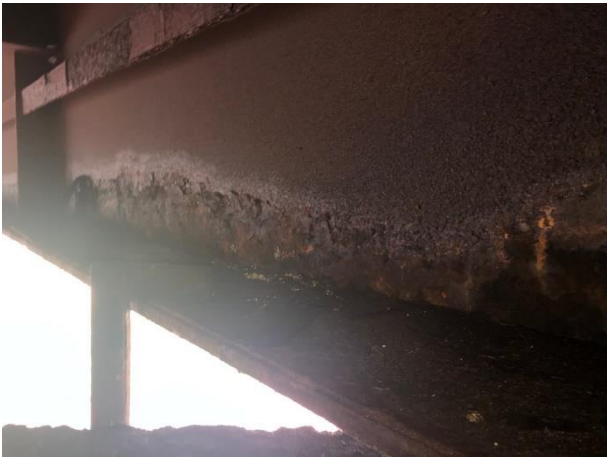
| <b>Stahlbaukonstruktion</b> | |
|---|---|
| B[26.] Spuren von Feuchtigkeit auf Stahlbauteiloberflächen, erhebliche Blattrostdbildung mit fortgeschrittener Querschnittsreduzierung im Untergurt und dem angrenzenden Stegbereich, Einzugslänge des geschädigten Bereichs am Längsträger, links, ca. 2,0 m, ca. $\leq 30$ cm der Steghöhe von Oberkante Untergurt. | |

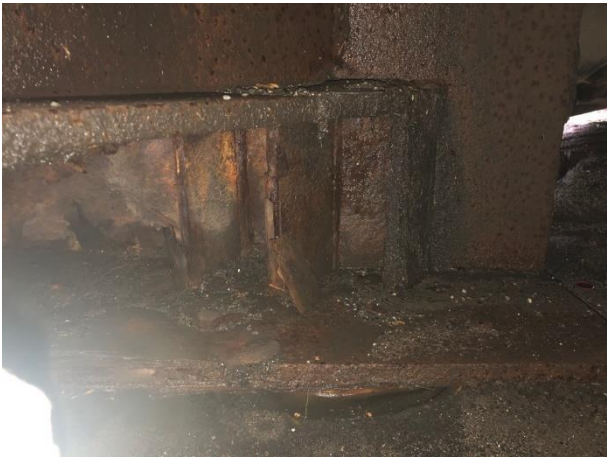
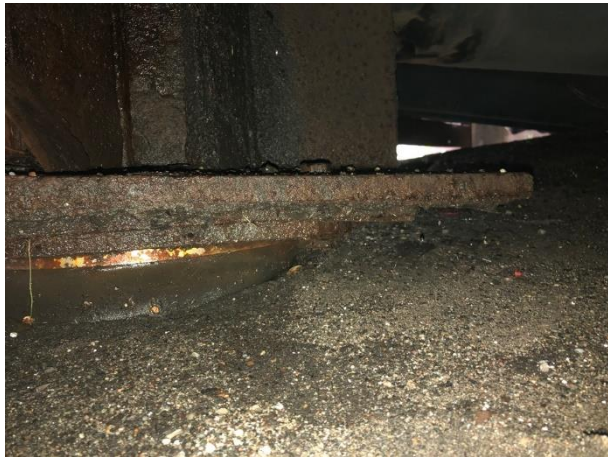
| <b>Stahlbaukonstruktion</b> | |
|---|---|
| B[28.] Spuren von Feuchtigkeit auf Stahlbauteiloberflächen am Auflager, erhebliche Verschmutzungen auf Auflagerank im Bereich des Auflagers, flächige Korrosion an Futterblechen über Auflager, flächige Korrosion an Stahlbauteilen des Kalottenaufagers. | |

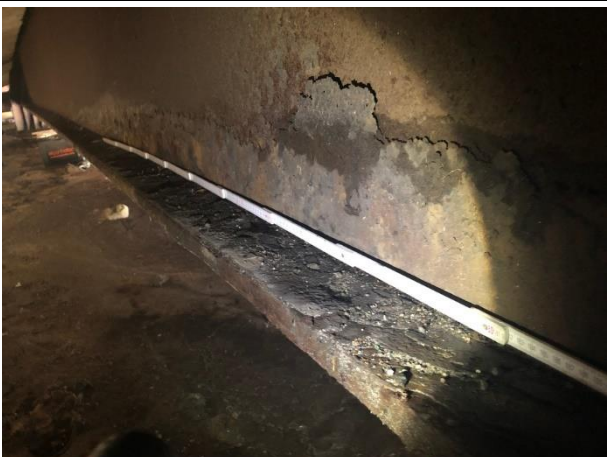
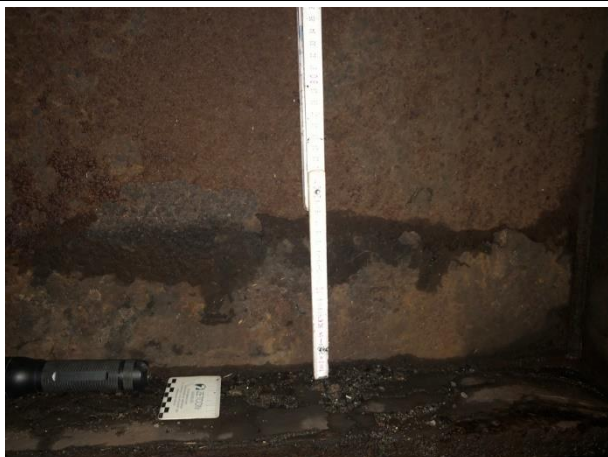
| <b>Stahlbaukonstruktion</b> | |
|---|---|
| B[29.] Erhebliche Blattrostbildung mit fortgeschrittener Querschnittsreduzierung im Untergurt und dem angrenzenden Stegbereich, Einzugslänge des geschädigten Bereichs am Endquerträger, Rückseite, Gesamtlänge ca. 7,25 m, ca. $\leq 30$ cm der Steghöhe von Oberkante Untergurt. [33IDPB] | |

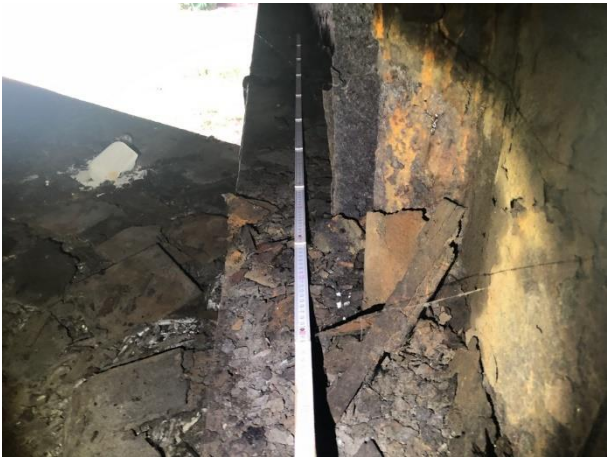
| <b>Stahlbaukonstruktion</b> | |
|---|---|
| B[30.] Erhebliche Blattrostrbildung mit fortgeschrittener Querschnittsreduzierung im Untergurt und dem angrenzenden Stegbereich, Einzugslänge des geschädigten Bereichs am mittleren Längsträger mit, ca. 2,50 m, ca. $\leq 30$ cm der Steghöhe von Oberkante Untergurt. | |

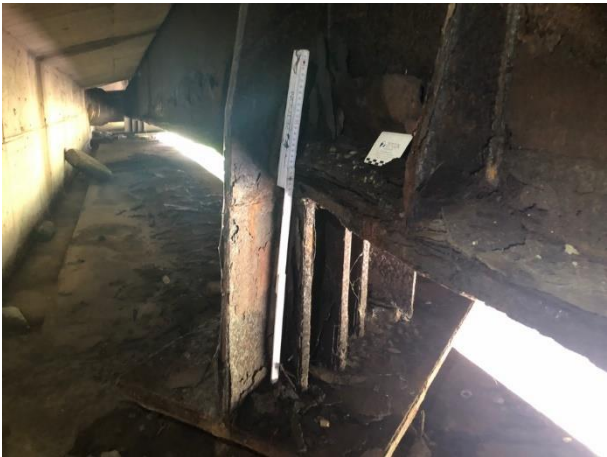
| <b>Stahlbaukonstruktion</b> | |
|---|---|
| B[31.] Spuren von Feuchtigkeit auf Stahlbauteiloberflächen im Trägeranschlussbereich, erhebliche Blattrostrbildung mit fortgeschrittener Querschnittsreduzierung am Stahlbau, an Bauteilsteifen vollflächig, oberhalb des mittleren Endauflagers und am angrenzenden Untergurt des Endquerträgers in Teilbereichen. | |

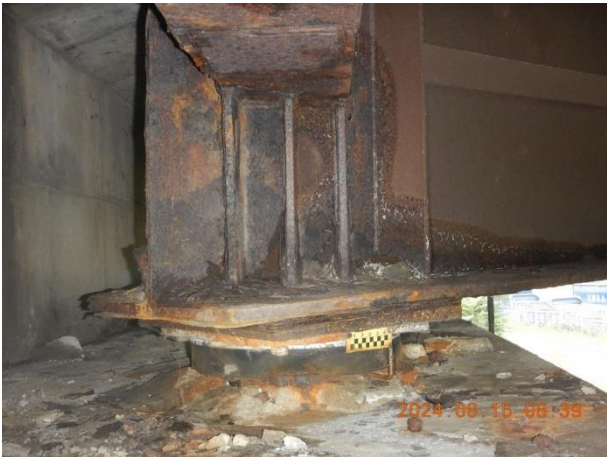
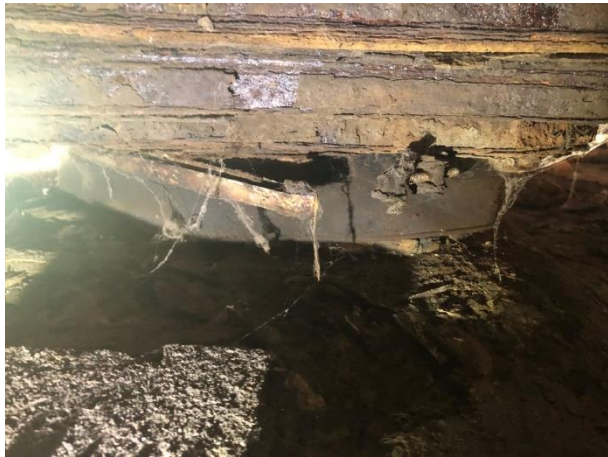
| Stahlbaukonstruktion | |
|---|---|
| B[32.] Spuren von Feuchtigkeit auf Stahlbauteiloberflächen am Auflager Verschmutzungen auf Auflagerbank im Bereich des Auflagers, flächige Korrosion und Blattrostbildung an Futterblechen über Auflager, flächige Korrosion an Stahlbauteilen des Kalottenaufagers. | |

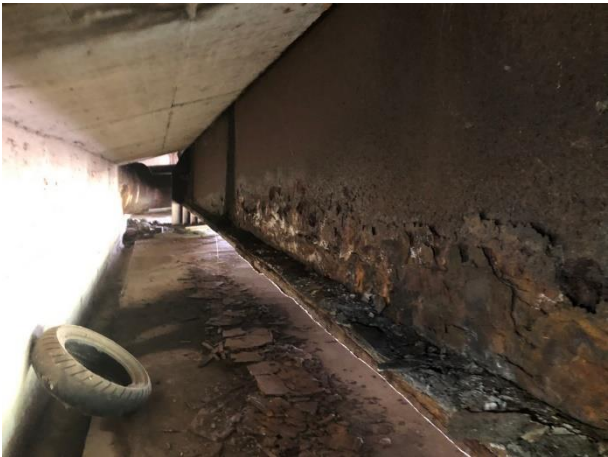
| <b>Stahlbaukonstruktion</b> | |
|---|---|
| B[34.] Erhebliche Blattrost- und Schollenbildung mit fortgeschrittener Querschnittsreduzierung im Untergurt und dem angrenzenden Stegbereich, Einzugslänge des geschädigten Bereichs am Endquerträger rechts, Rückseite, Gesamtlänge ca. 7,25 m, ca. $\leq 30$ cm der Steghöhe von Oberkante Untergurt. [33IDPB] | |

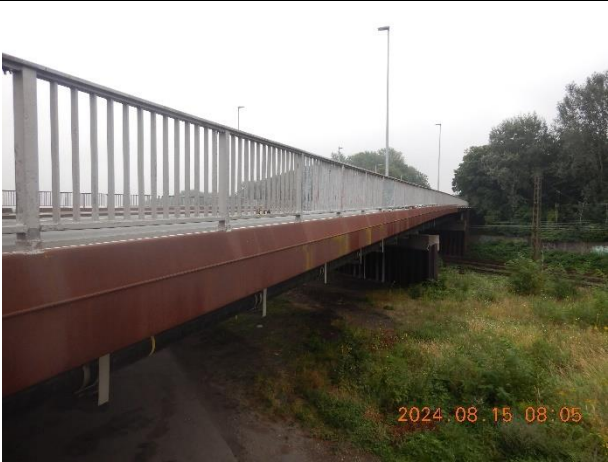
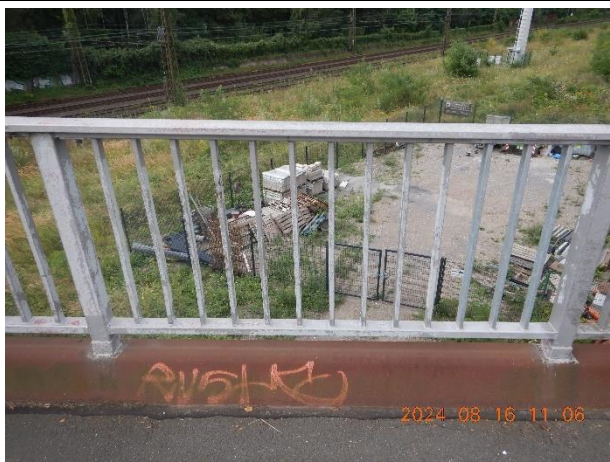
| Stahlbaukonstruktion | |
|---|---|
| Abbildung 75: Ansicht | Abbildung 76: Detail |

| Stahlbaukonstruktion | |
|---|---|
| B[38.] Exemplarische Darstellung des Zustandes der Brückenkappe, vollflächig, Ausbildung einer schützenden Patina auf beiden Kappenbereichen (Innen- und Außenseite); vereinzelt Graffiti auf der Innenseite. | |

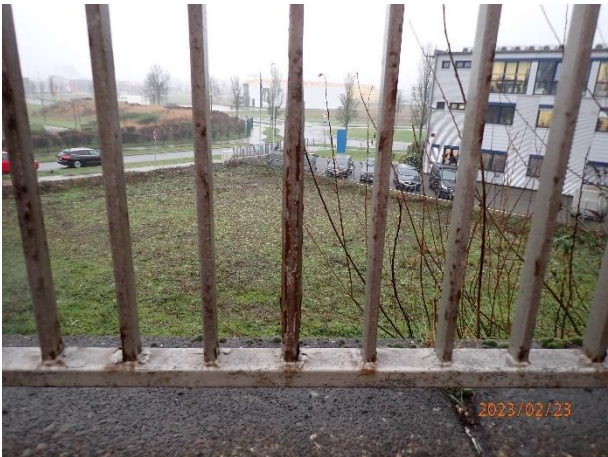
| Stahlbaukonstruktion | |
|---|---|
| Abbildung 77: Ansicht | Abbildung 78: Detail |

| Stahlbaukonstruktion | |
|---|---|
| B[39.] Durchrostung der Korrosionsschutzbeschichtung an Füllstäben, vereinzelt flächig in Teilbereichen; mehrfach punktförmige Durchrostungen. | |
