# Prüfbericht 2020 H

nach DIN 1076

Bauwerksname **Brücke Harkortstraße**  
 Teilbauwerksname **Brücke Harkortstraße**  
 Kreis  
 Ort **Oberhausen-Klosterhardt**  
 Bauwerksrichtung **Oberhausen-Bottrop**  
 Bauwerksart **Brücke mit Balken- / Plattenmischsystem**  
 Tragfähigkeit  
 Baujahr

Prüfrichtung **Süd nach Nord**  
 Prüfer **H. Fabel, hlm ingenieure**  
 Prüfung vom **27.10.2020** bis **28.10.2020**

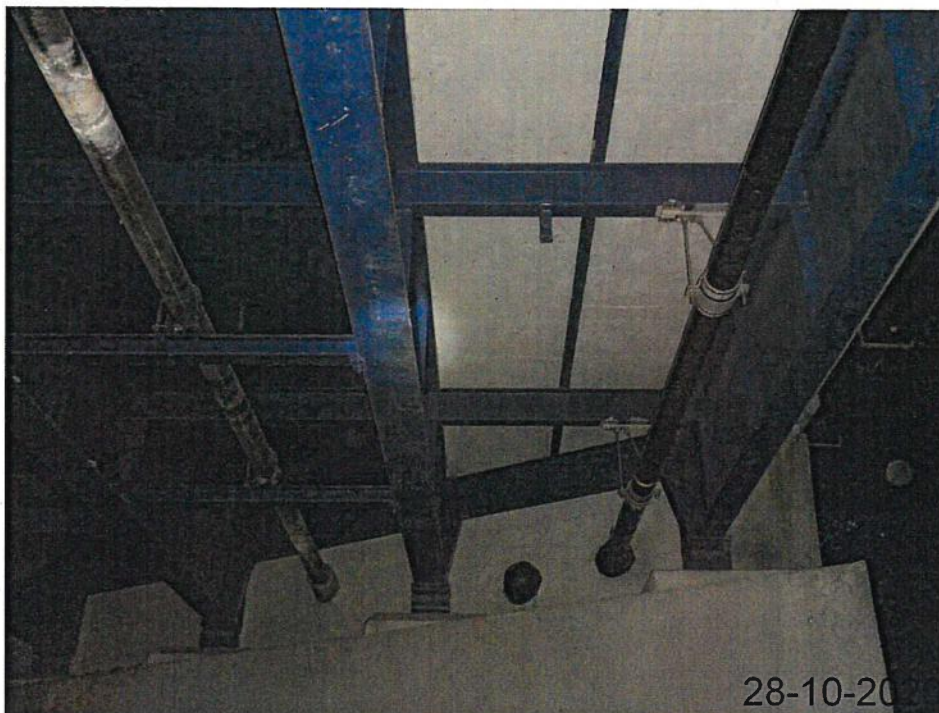
### UNTERSICHT GEHWEGPLATTE

[27] S=1, V=0, D=2 EP BSP-ID 001-07  
Platte, Beton, Bereichsweise; Fehlt, Gehwegplatte  
bereichsweise nicht auf Längsträgern aufliegend,  
insbesondere über Auflagerbank Nordost und Nordwest,  
Maßnahme {2}

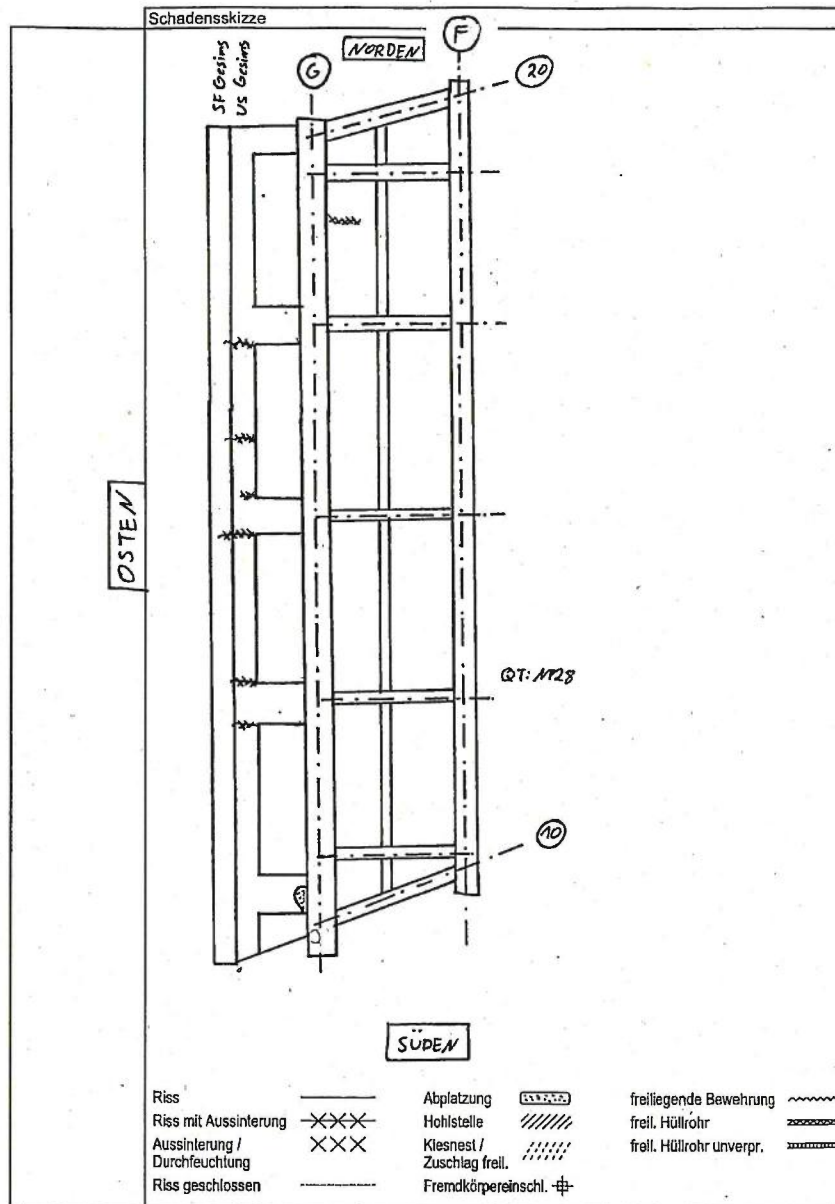
### SCHADENSSKIZZE\_OSTSEITE

[1] S=0, V=0, D=1 BSP-ID 006-01-01  
Platte, Betonoberfläche, Stellenweise, Rissig, Oberseite,  
Oberseite Aufkantung unterhalb der Geländer  
[22] S=1, V=0, D=2 BSP-ID 006-02-04  
Platte, Beton, Häufig, Allgemeiner Riss mit Aussinterung,  
Außen, Siehe Skizze: HP2020
